RAPPORT

SJØFART 2022/04

***Sjøulykke – M/S Leander, arbeidsulykke
utenfor Hamningberg, Båtsfjord
22. juni 2020***

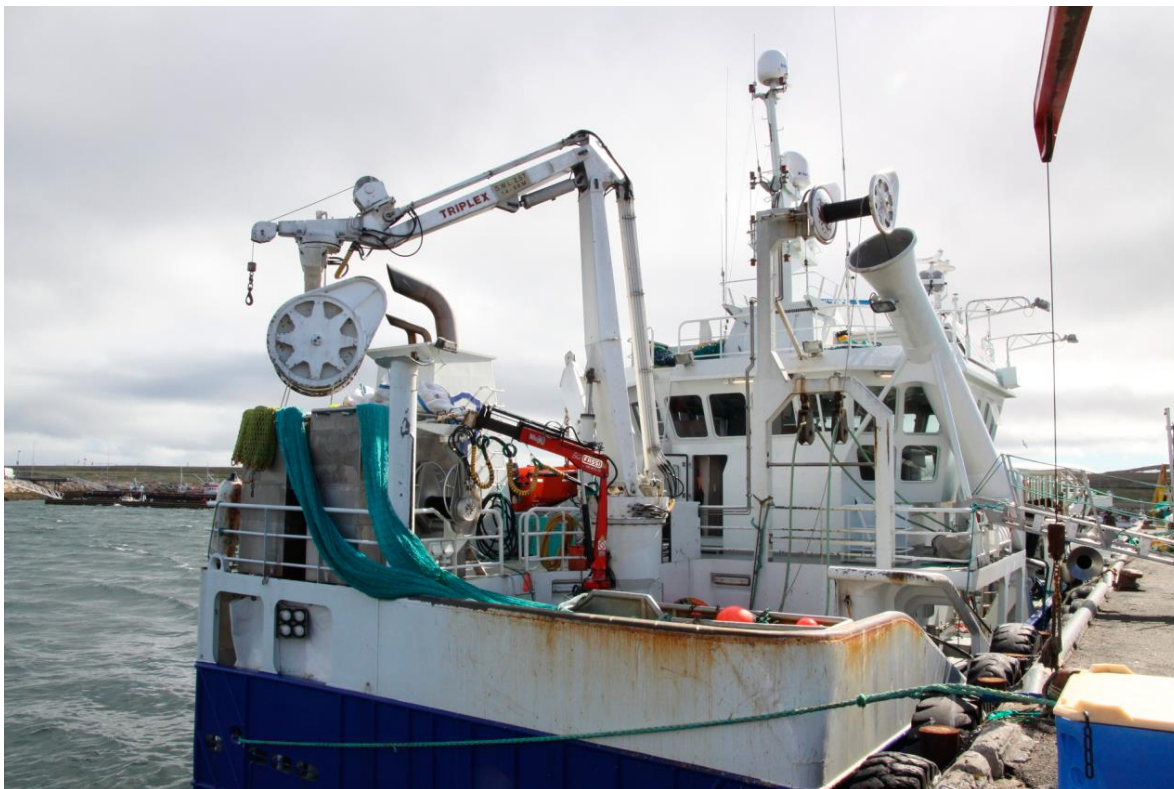
Figur 2: Fiskefartøyet sett aktenfra. Bildet ble tatt i etterkant av ulykken. Snurrevadnotene ligger i bingje på hoveddekket. Den ene sekken (grønn) ligger ut fra sekkebingjen på babord side. Notleggeren, som består av kran og rull, henger like over de to høye sekkebingene på babord side. Den forulykkede ble klemt av rullen til notleggeren da han stod mellom sekkebingene. Det som kalles for triplex i rapporten er på styrbord side av styrhuset, foran det skråstilte notrøret som vises i bildet på høyre side. Foto: Politiet

Sjøfartsdirektoratet observerte at notleggeren som ble brukt da ulykken oppstod ikke hadde begrensinger i sving eller høyde. Dette gjorde at leggerullen kunne settes helt ned på kanten av sekkebingene, se figur 2.

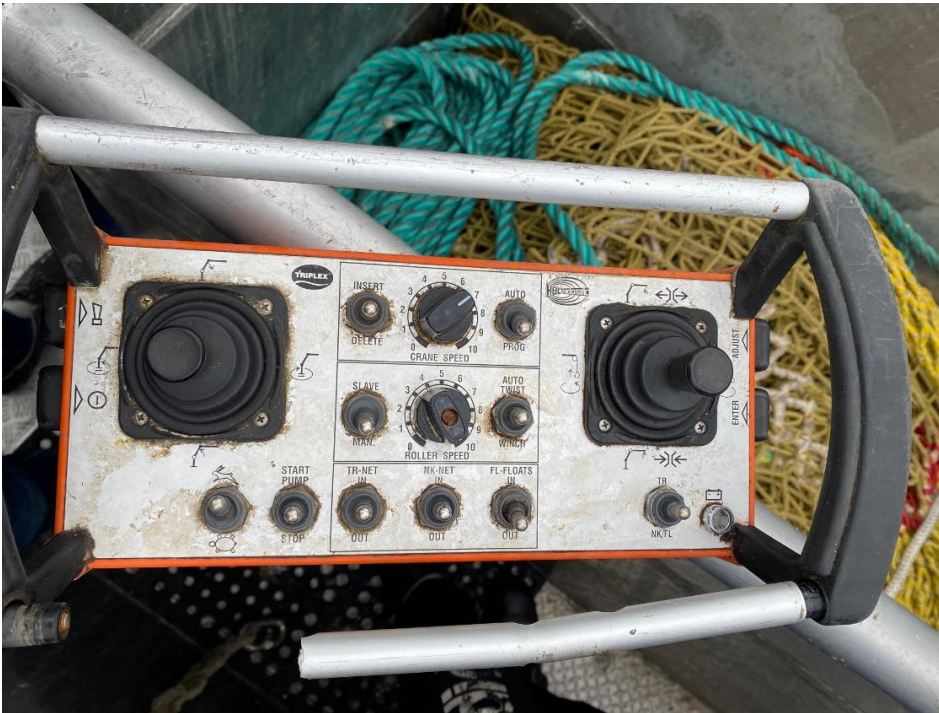
Figur 4: Styringsenhet for notleggeren. Bildet er tatt to dager etter at ulykken fant sted. Hastighet på selve kranen var stilt inn på hurtig (hare). Rullehastigheten på rullen var innstilt på maksimal. Forklaring av de forskjellige bryterne blir gitt i senere avsnitt. Foto: Sjøfartsdirektoratet

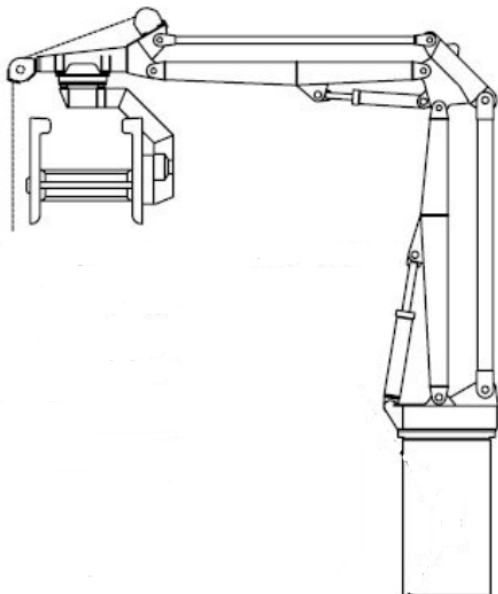
Figur 5: Skisse av Triplex notlegger NK-3000. Skisse: Kranprodusenten

Kranen hadde ingen stoppbegrensinger for sving, tilt eller bevegelse av arm utover de begrensninger som lå i stempelengden på hydraulikkpumpene. Dette gjorde at notleggeren ikke kunne komme lenger ned enn ca. to meter over dekk ved sekkebingene.

Det er mulig å etterinstallere stoppbegrensinger i kranen. De tekniske alternativene for stoppbegrensinger er som følger:

- Begrense svingradius ved å legge inn dødsoner (faner og elektriske givere).
- Begrense tilt. Dette kan kombineres med sving.
- Begrense løft. Dette kan kombineres med sving og tilt.

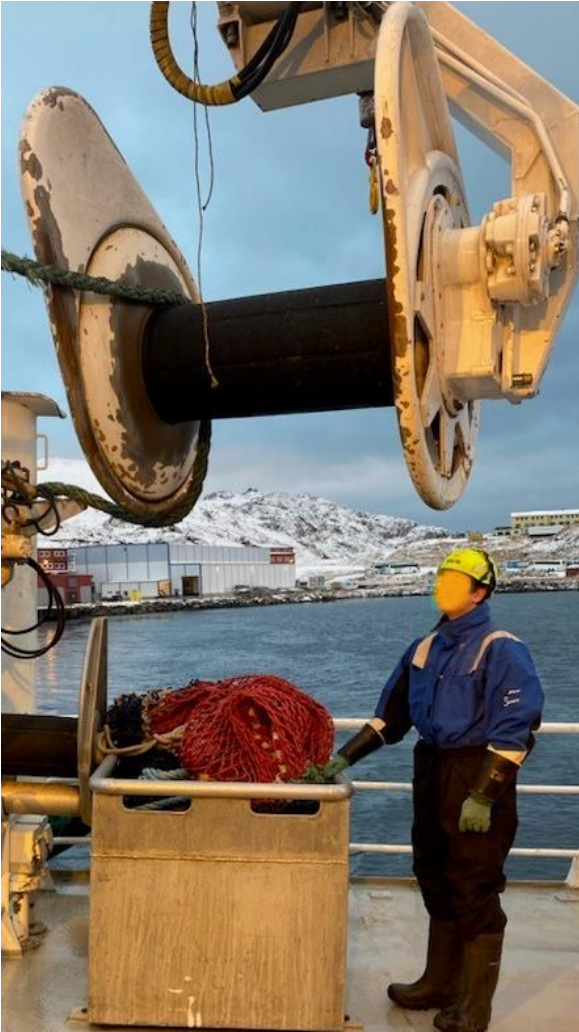
Figur 9: Etter ulykken ble de høye sekkebingene erstattet med en lav. Dette medførte at besetningen kunne stå på dekket. Rulleleggeren kunne ikke komme lenger ned over sekkebingene enn det som er vist på figuren og dermed var det ikke lenger fare for at rullen kunne påføre mannskapet skade i denne posisjonen. Foto: Rederiet

I etterkant av ulykken har rederiet gjennomført tiltak. Det har blant annet vært møte mellom rederi og besetning om hendelsesforløpet. Vedlikeholdsprogrammet og sikkerhetsstyringssystemet har blitt revidert. Da rederiet tok over båten var den utrustet med høye sekkebinge på hekken. Da var det mulig å ha flere snurrevadvoter med på fiskefeltet. Etter ulykken ble de to sekkebingene byttet ut med én lav, se figur nedenfor. Dette gjør at det ikke er fysisk mulig for notleggeren å nå helt ned til øvre kant på sekkebingen. Fiskerne fikk også bedre arbeidsplass bak på hekken. Rederiet har hatt som hovedregel at det kun er erfarne fiskere som skal kunne kjøre kraner om bord i båtene. Dette fortsetter rederiet med. Besetningen om bord har innført endring i prosedyren om at når det er mulig skal det alltid være to personer bak på hekken ved alle operasjoner. Rederiet vurderer om
