# RAPPORT

SJØFART 2022/05

***Dødsulykke i forbindelse med fortøyning  
av fartøy ved oppdrettsanlegg utenfor  
Frøya, 1. januar 2022***

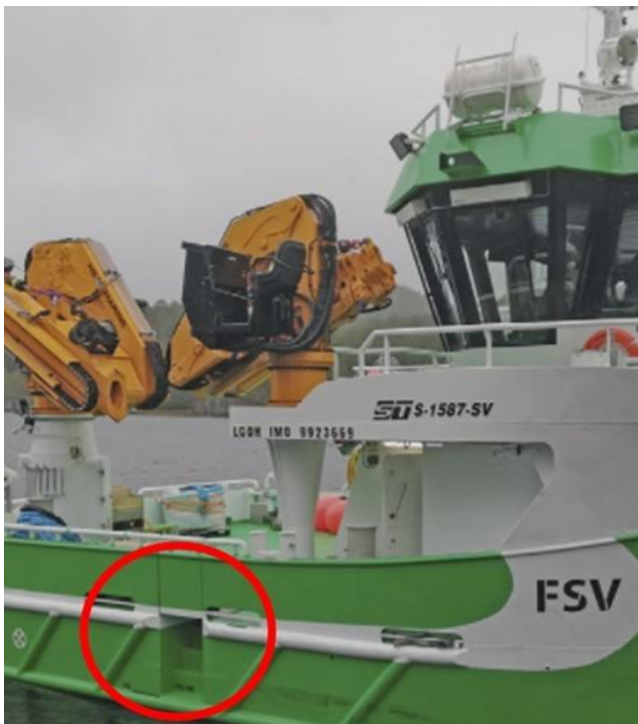
Figur 2: Plassering av trappesjakten på styrbord side av fartøyet. Foto: FSV Group

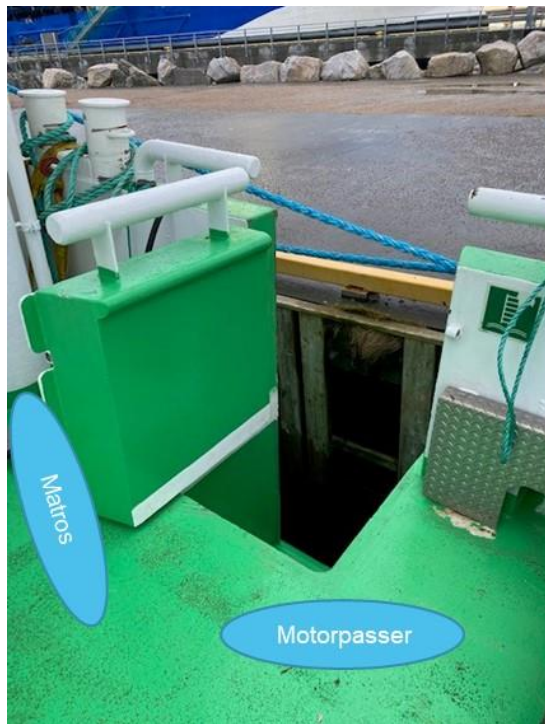
Hendelsen skjedde da fartøyet var i ferd med å fortøye med sideveis sig mot en merd. To av mannskapet stod ved toppen av en trappesjakt på akterdekk, klare til å gå ned og over til ringen for å fortøye. Da fartøyet var 1–1,5 meter fra merden havnet en matros ned i trappen og skled ut i vannet. Styrmannen fikk raskt varsel og thrustet fartøyet ut fra ringen, men avstanden var for liten til at han fikk forhindre at matrosen kom i klem mellom skutensiden og ringen. Gjenoppliving ble forsøkt, men matrosen døde av klemskadene.

Figur 3: Sannsynlig plassering av motorpasser og matros like før ulykken. Rekkeporten var enda mer åpen på ulykkestidspunktet. Foto: SHK

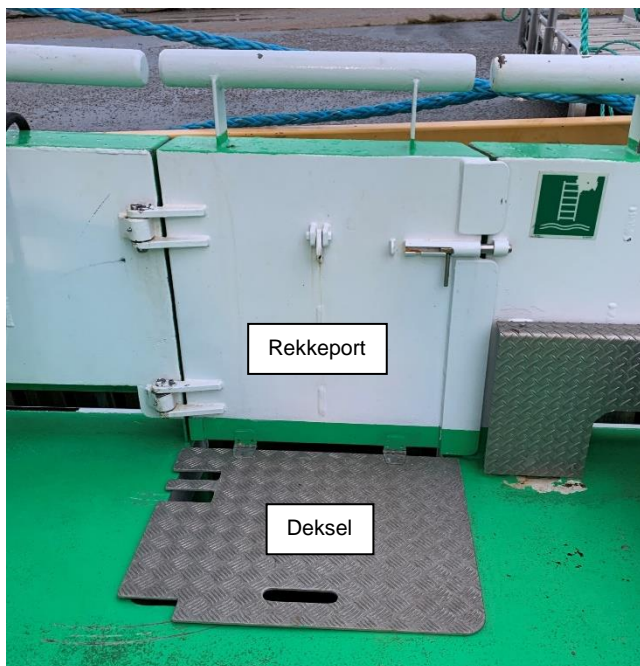
Figur 5: Lukket rekkeport og deksel. Foto: Politiet

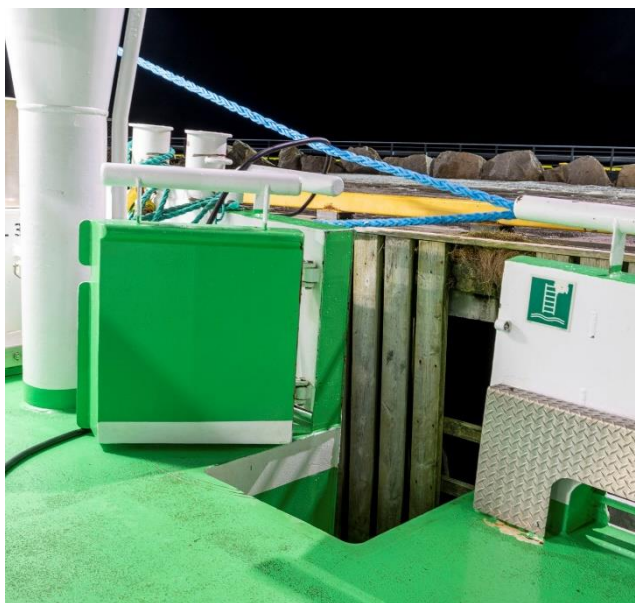
Rekkeport med deksel på trappesjakten var designet og utformet på en slik måte at mannskapet fant det hensiktsmessig å holde den åpen ved arbeidsoperasjoner og forhaling mellom merder. Den fysiske barrieren mot å falle i sjøen var dermed ikke til stede.

Figur 6: Åpen rekkeport. Foto: Politiet

Basert på intervjuer med besetningen, er det avdekket at rekkeport med deksel normalt var åpen ved forhalinger mellom ulike merder. Dette ble oppfattet som mest hensiktsmessig da åpning og lukking av port og deksel krever to hender, og det tar noe tid. På tidspunktet for ulykken var det ingen prosedyre i sikkerhetsstyringssystemet som omhandlet håndtering av rekkeport og deksel.

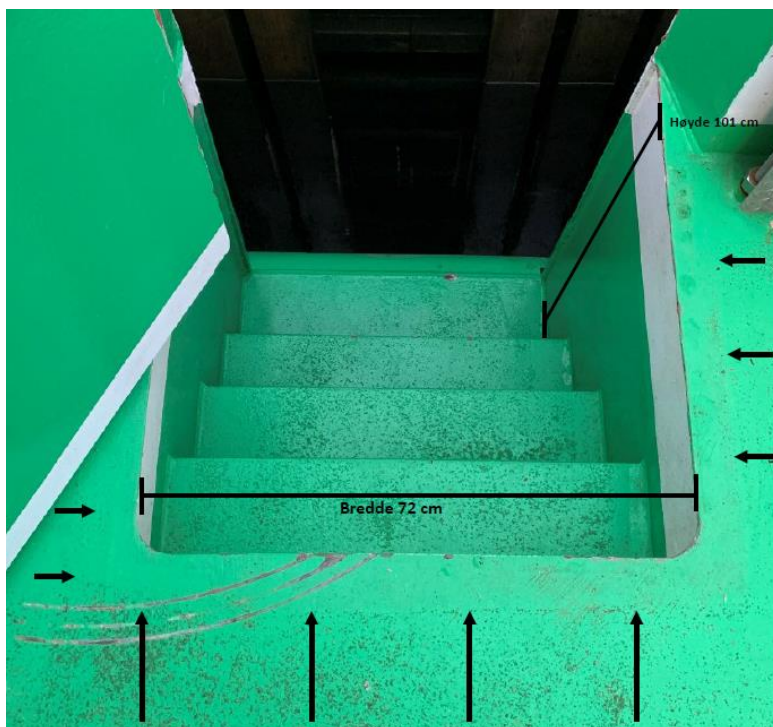
På dekket inn til trappesjakten og på trappetrinn var overflaten behandlet for å gi en antiskli-effekt, se figur 8.

Figur 8: Sand i malingen på dekk for å oppnå antisklieffekt. Pilene illustrerer hvor langt ut mot trappesjakten det er sandmaling. Foto: Politiet

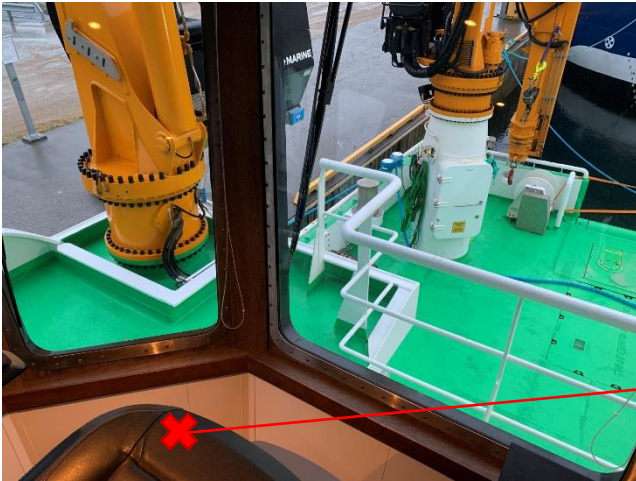
Rødt kryss i figur 9 og figur 10 viser posisjonen til styrmannen på broen under anløp. Gult kryss viser posisjonen til trappesjakten hvor motorpasser og matros stod klare til å entre merden. På grunn av overbygg rundt kranen var dette området ikke synlig fra broen, og det var heller ikke mulig å se på utsiden og langs skutesiden fra broen.

Figur 9: Utsikt akter sett fra broen. Foto: Politiet

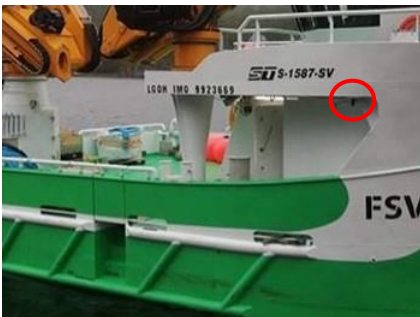
Siden ikke alle områder på båten var mulig å se fra broen, var det satt opp kameraer som ble vist på skjerm på broen. Disse kameraene hadde ikke opptaksfunksjon og viste kun direkte. Kameraet som filmet mot trappesjakten er vist i figur 11. Skjermen som er vist i figur 12 var plassert oppe til høyre for brostolen vist med rødt kryss i figur 10. Som bildene viser, vil heller ikke kameraene gi full oversikt over området rundt trappesjakten på grunn av søyler. I tillegg kan det være vanskelig å se en lav merd når denne er nær fartøyet.

Figur 11: Kameraet (merket med rød ring) som filmer mot trappesjakten. Foto: FSV Group/SHK

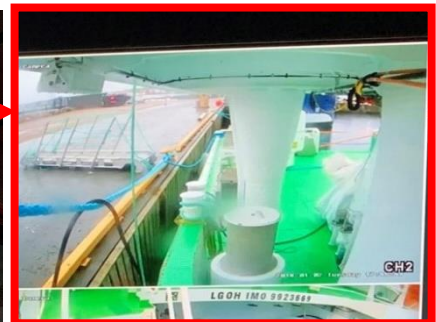
Figur 13: Skjerm på broen, zoomet inn på bildet av trappesjakten. Foto: Politiet

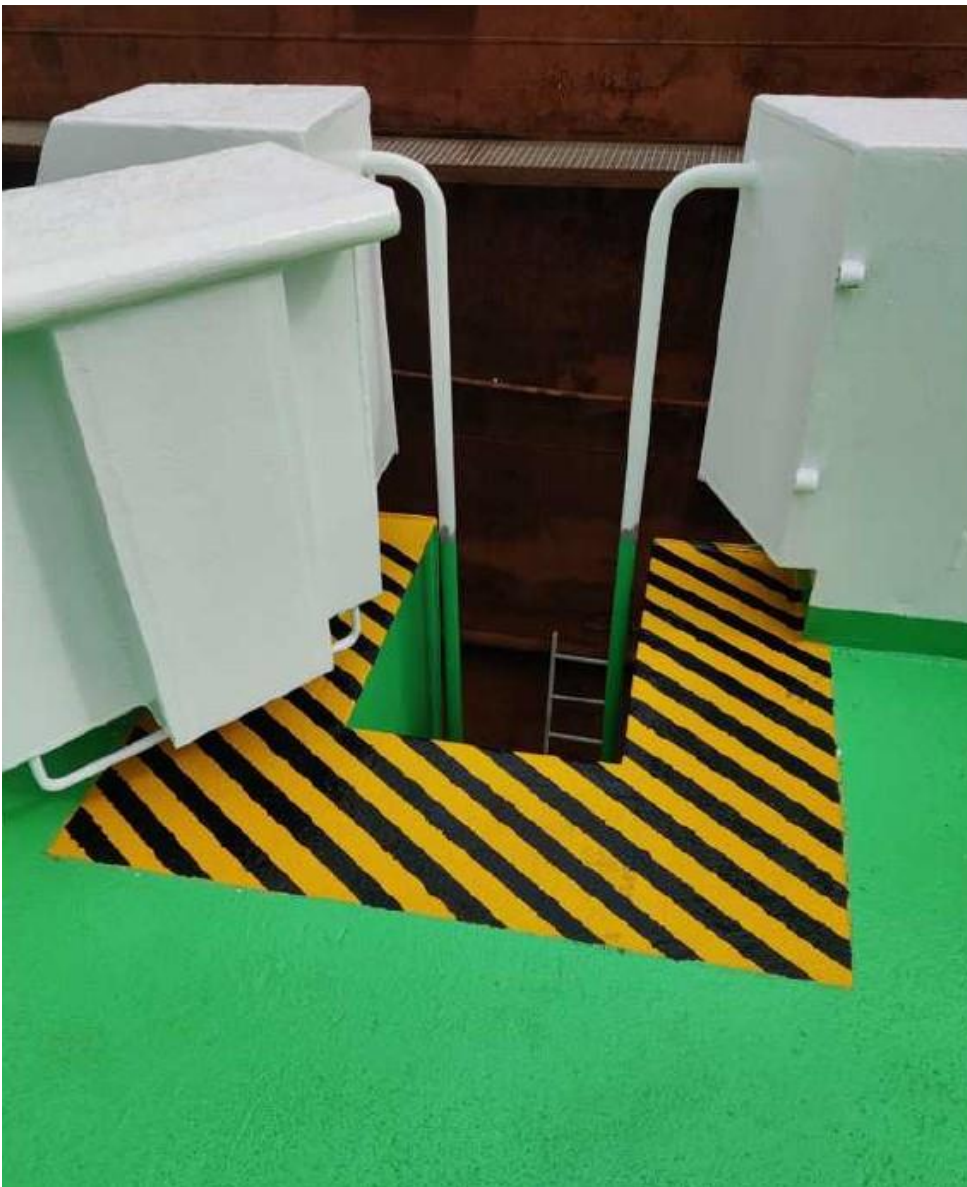
Figur 17: Rekkverk i og oppmerking rundt trappesjakt. Foto: FSV Group

- **Oppmerking:** Det skal merkes en usikker sone på 0,4 meter rundt åpning til trapp i side. Området helmales gult med svarte skråstriper, se figur 17.

- **Nytt rekkverk:** Rekkverk av rør sveist inn på hver side av trappeåpning i hele høyde, for å ha et gripepunkt under entring, se figur 17. Dette skal utføres fortløpende når fartøy er inne på verkstedopphold. Det er allerede utført på noen fartøy. Fremtidige fartøy får ny trappeløsning som vist i figur 18.

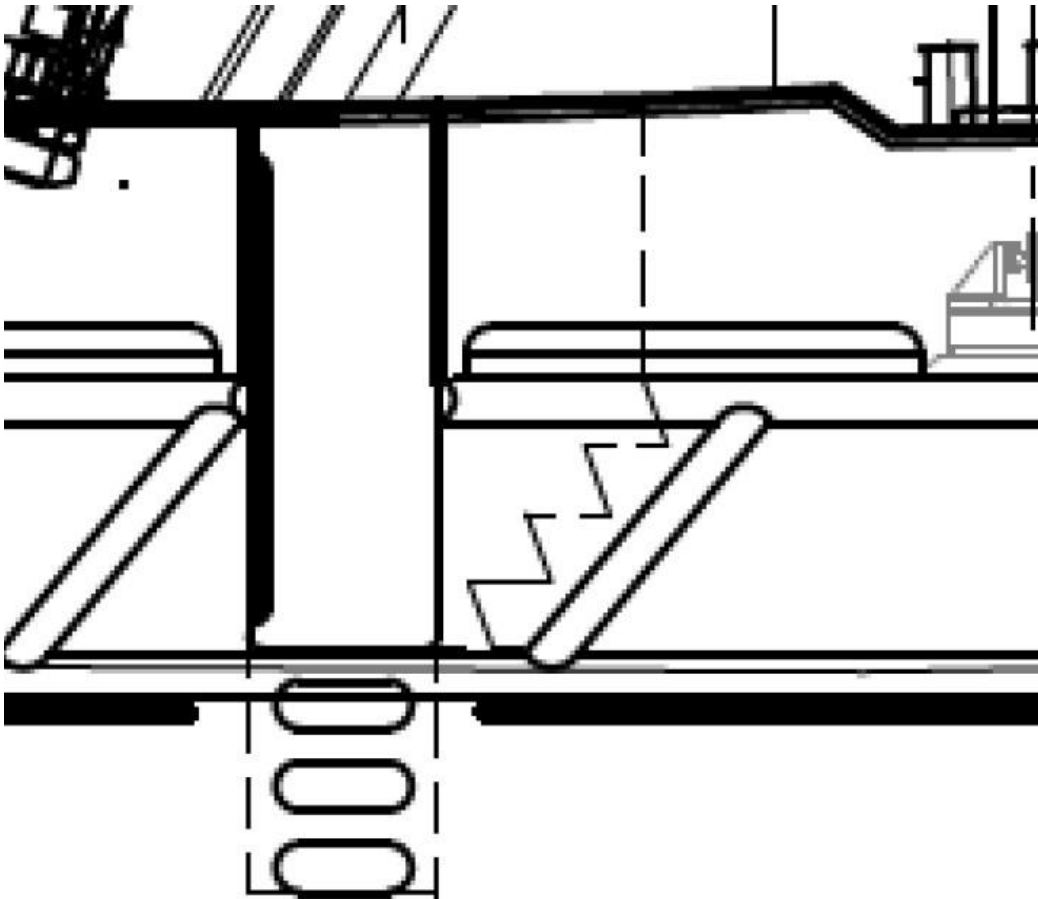
Figur 18. Ny trappeløsning for fremtidige fartøy. Skisse: FSV Group
