RAPPORT SJØFART 2022/08

***Brann om bord MS Brim i Ytre Oslofjord
11. mars 2021***

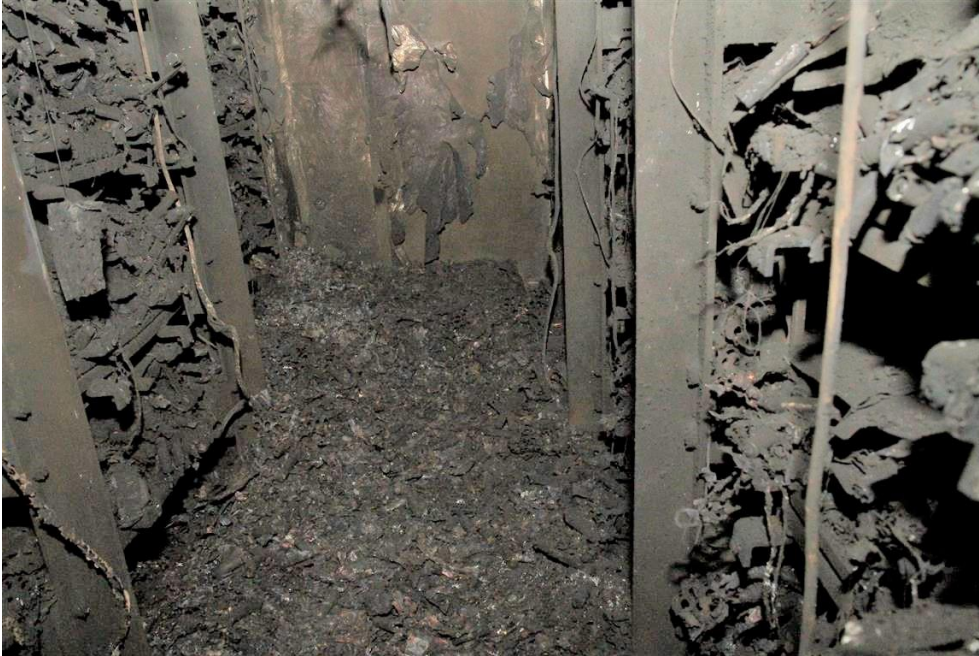
Hele batterirommet ble totalskadet, se figur 6.

Figur 6: Brannskader i styrbord batterirom. Foto: Kripos

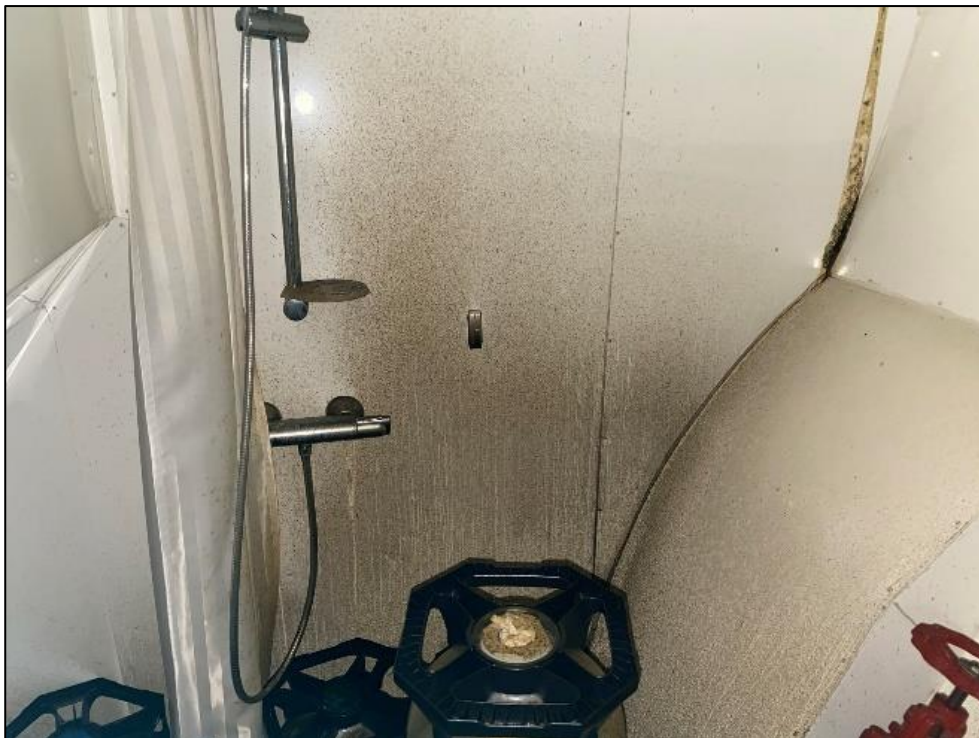
Tilstøtende lugar forut i fartøyet ble skadet av røyk som spredte seg gjennom skottet via rørgjennomføringer fra gråvannstanken, som var plassert under dørken i batterirommet, se figur 7 og figur 8.

Figur 7: Tydelige spor av høy varme som har skadet tilstøtende vegg mot batterirom. Foto: Forsikringsselskapet

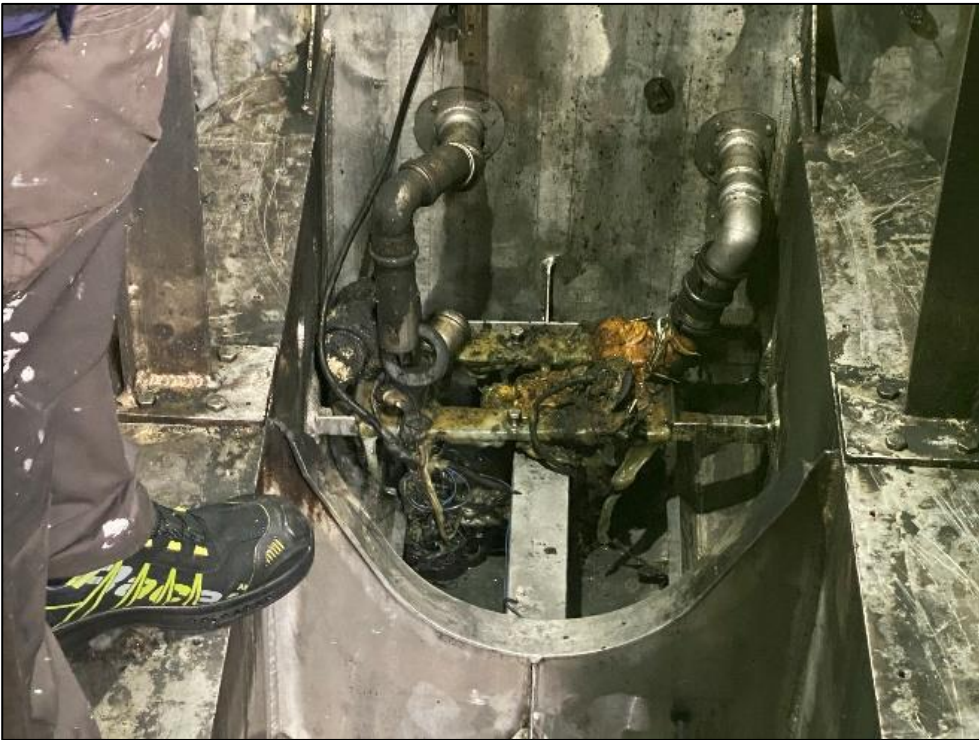
Figur 8: Gråvannstanken var plassert under dørken i batterirommet. Foto: Forsikringselskapet

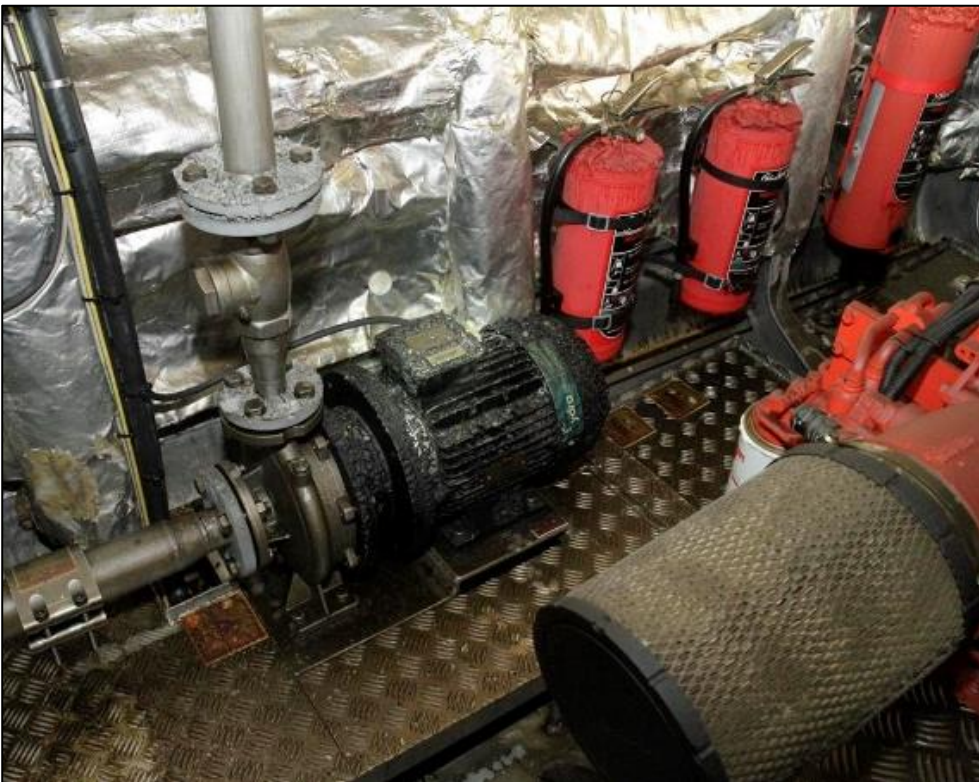
Maskinrommet, som var det tilstøtende rommet akterut, hadde spor av både røyk og syreskader, se figur 9.

Figur 9: Skader på materiell fra syre og røyk. Foto: Kripos

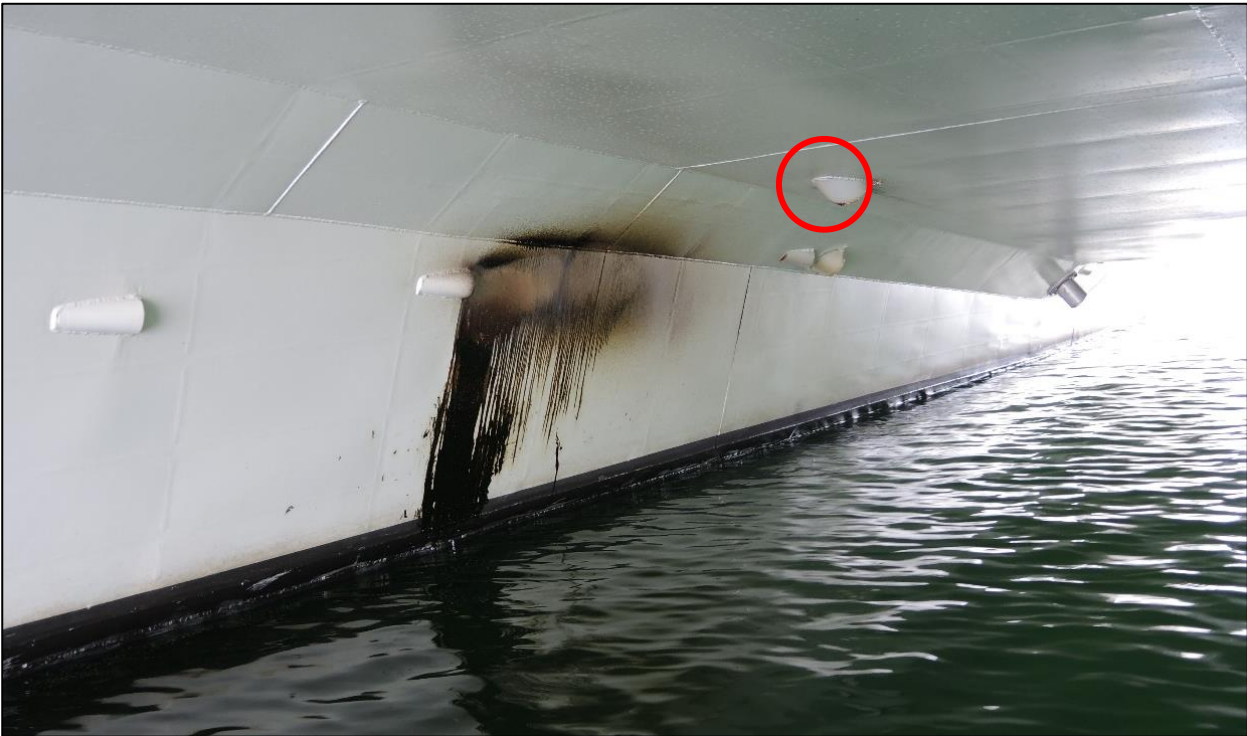
Figur 21: Ventilasjonsutløpet fra batterirommet ut i tunnelen markert med rød sirkel. Sot og brannskade på innsiden av tunnelskroget kommer fra lugar forut for batterirommet. Foto: SHK

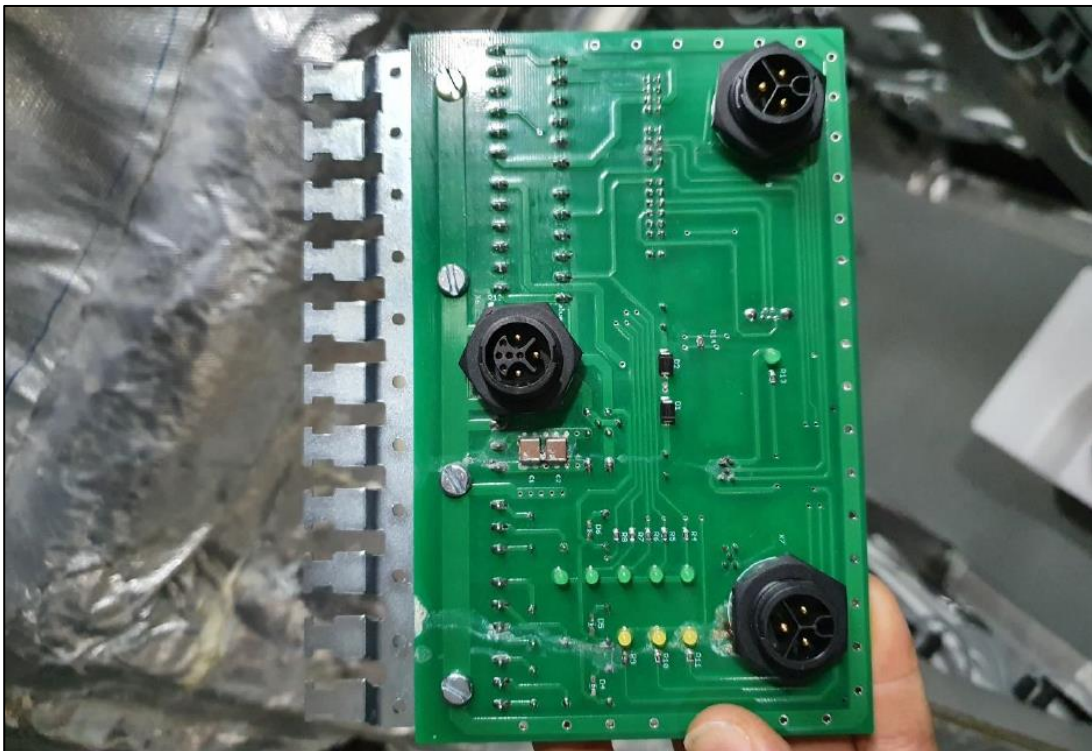
Fartøyet seilte over Stad den 13. mai med vind og bølger inn fra vest og mot styrbord side av fartøyet. Kort tid etterpå fikk fartøyet et strøbrudd, men seilte videre til Bergen samme dag, uten at batteriene var tilkoblet. Batterileverandøren kom om bord og undersøkte batterisystemet. Servicerapporten konkluderte med at det var vannskade i kretskortet til strengkontrolleren i babord batterirom. Det skadede kretskortet ble også byttet ut, se figur 28. I kommunikasjon mellom rederiet og verftet den 14. mai 2020 fremkom det at kretskortet hadde blitt utsatt for vann og hadde synlige tegn på irr og brannskader.

Figur 28: Skadet kretskort på streng 12 som ble byttet ut. Foto: Batterileverandøren

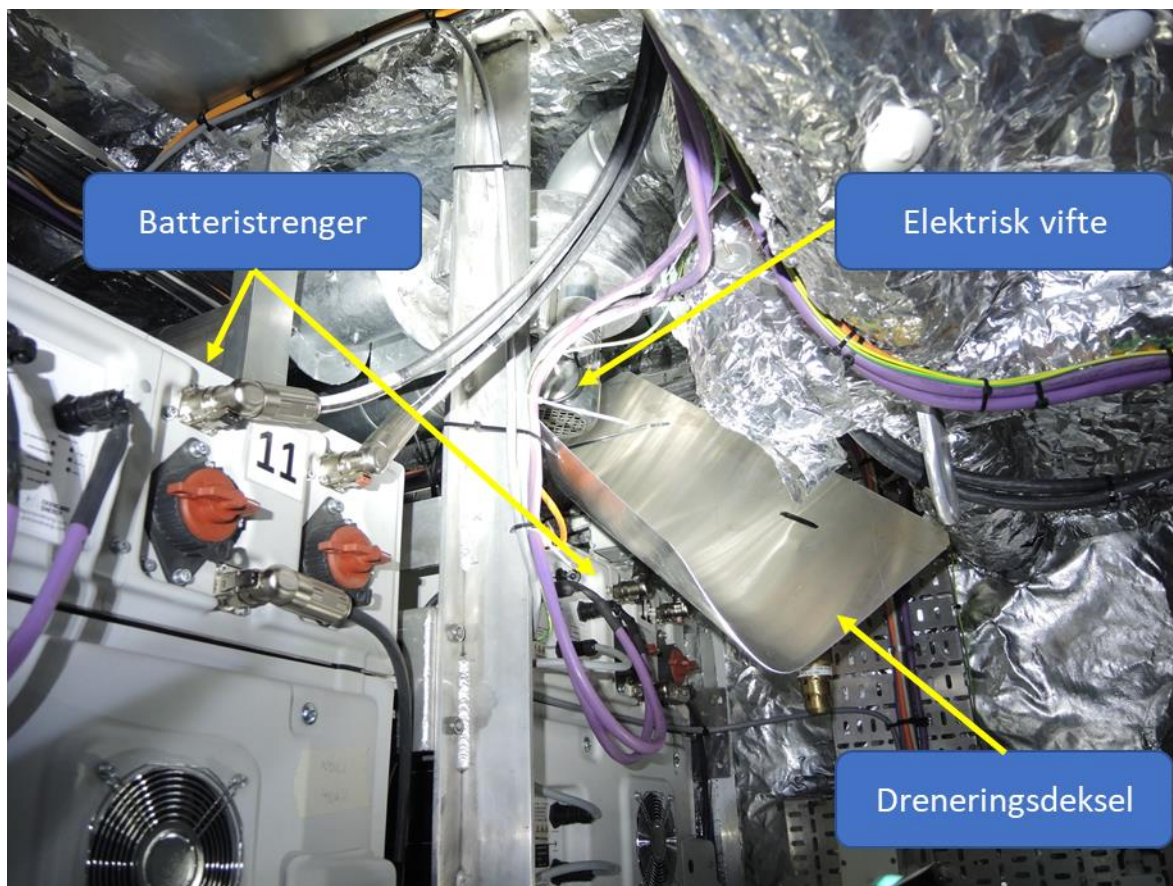
Noen dager senere ble det oppdaget varmgang i viften i babord batterirom og det luktet svidd. Dette ble meldt til verftet som bestilte en ny vifte og byttet denne. Rederiet foreslo å lage en dryppskål med drenering ned i kjølen som følge av vannlekkasjen fra viften, som de antok var kondensvann. Verftet sendte dreneringsdeksler for å lede «kondensvann» vekk fra strengene og ned på dørken i batterirommene. Dreneringsdekselet på babord side ble montert av rederiet, se figur 29. Det ble ikke byttet vifte eller satt på dreneringsdeksel på styrbord side.

Figur 29: Elektrisk vifte over batteristreng 12 med midlertidig dreneringsdeksel montert i babord batterirom for å lede vann bort fra batterisystemet. Foto: SHK

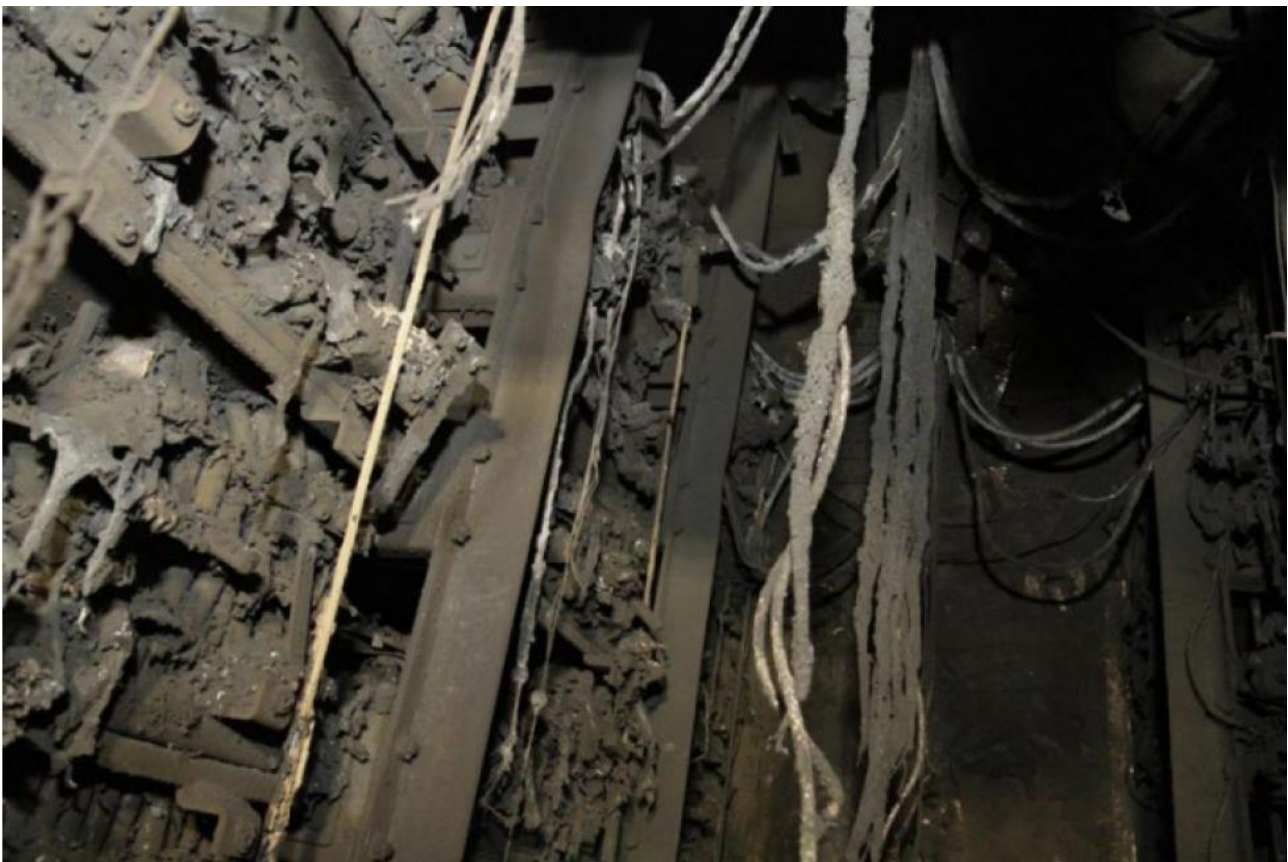
Undersøkelser etter brannen viste at styrbord batterirom var fullstendig utbrent. Figur 30 og figur 31 viser skadene i batterirommet sett fra batteriromsdøra. Figur 30 viser venstre del av batterirommet med batteristreng 6 til venstre etterfulgt av batteristreng 5 og 4. Figur 31 viser høyre del av batterirommet med batteristreng 2 og 3. Skadene på batterimodulene var mindre på venstre side (mer intakte moduler) sammenliknet med modulene på høyre side.

Figur 30: Skadeomfanget i batterirommet sett fra batteriromsdøra. Fra venstre er batteristreng 6,5 og 4.
Foto: Kripos

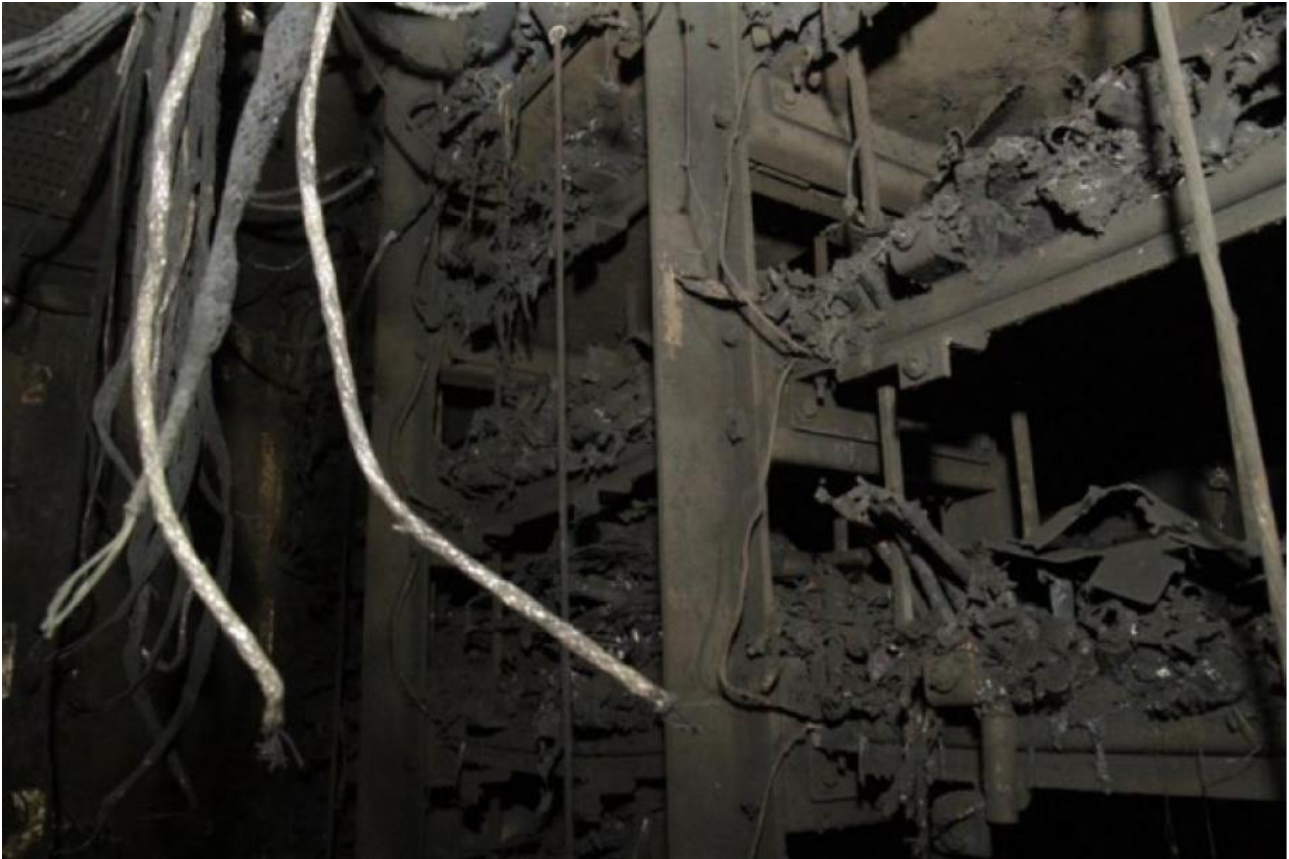
Figur 31: Skadeomfanget i batterirommet sett fra batteriromsdøra. Fra venstre er batteristreng 3 og 2. batteristreng 1 er ved siden av 2, men ses ikke på bilde. Foto: Kripas

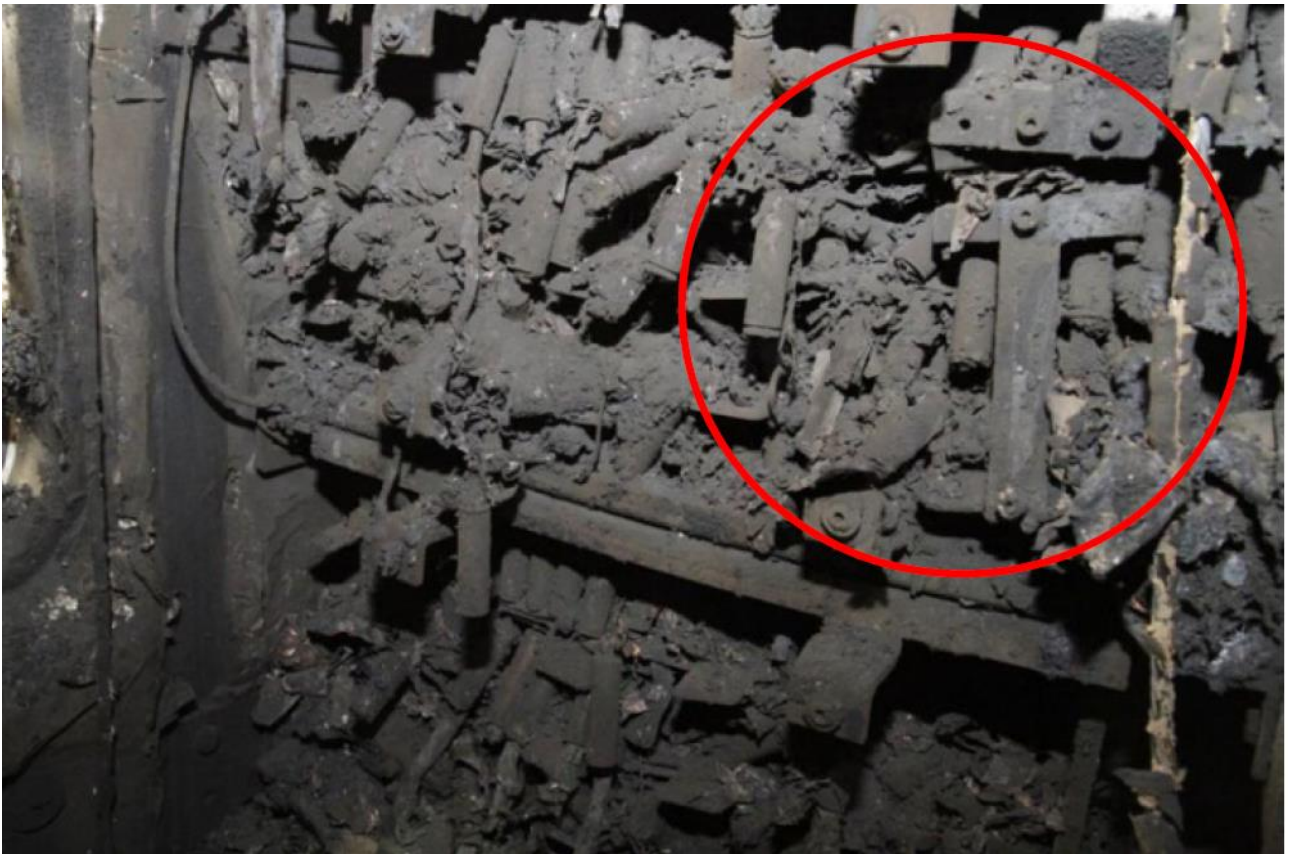
Nederst på batteristreng 6 ble det observert forskjeller på batterimodul 2 (nest nederste modul) vist i figur 32 og batterimodul 1 (nederste modul) vist i figur 33. Funnene viste at høyre side av modul 1 (rød sirkel) manglet kobberskinnene, sannsynligvis på grunn av lysbuer som har brent av festepunktene. Mens modulen ovenfor (modul 2) hadde intakte deler av modulen i den samme området. Modul 1 skilte seg ut fra de andre modulene i batteristreng 6. Området markert med rød sirkel på figur 32 og figur 33 markerer forskjellene.

Figur 32: Fra batterirommet, rester av batterimodul 2 i batteristreng 6. Rød ring markerer kobberskinnen.
Foto: Kripos

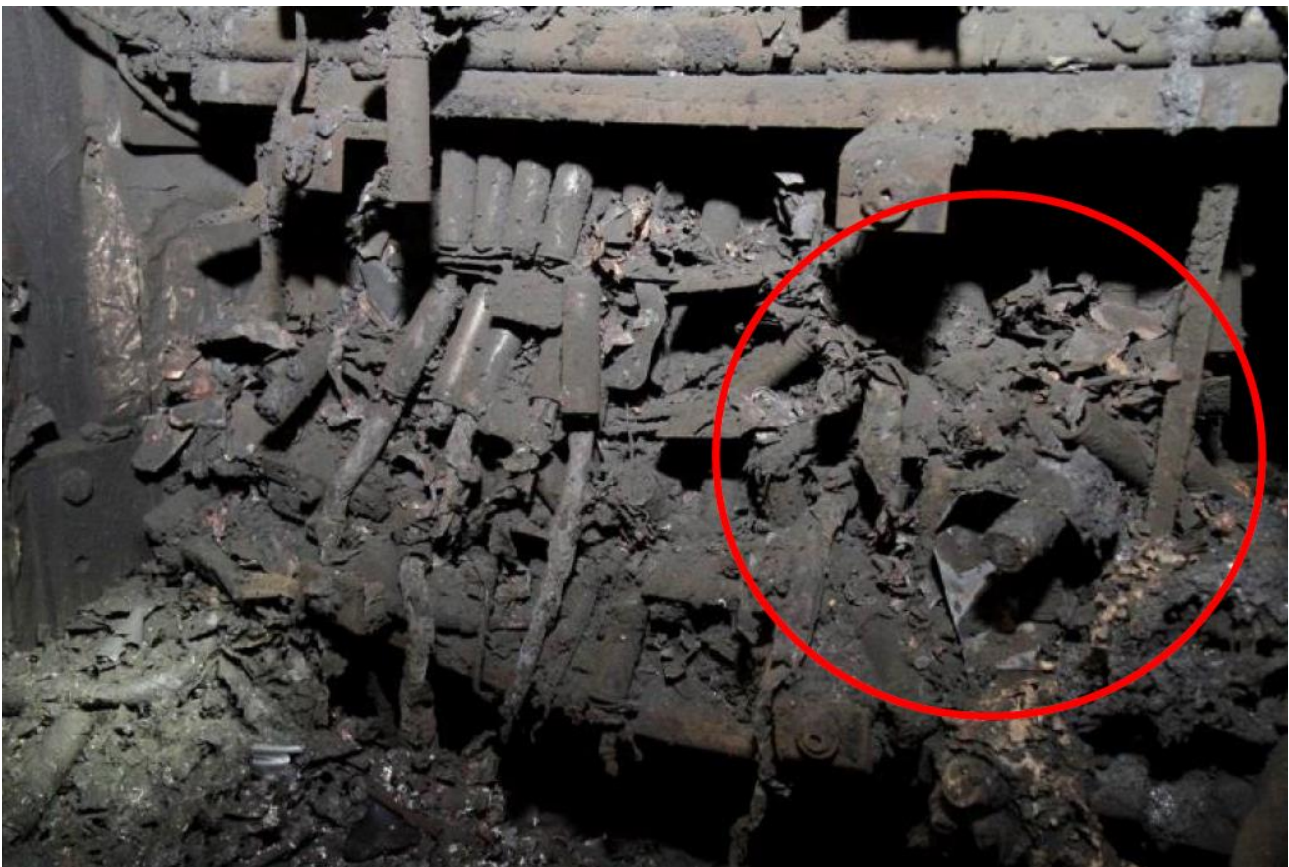
Figur 33: Fra batterirommet, rester av batterimodul 1 i batteristreng 6. Rød ring markerer hvor kobberskinnen skulle ha vært. Foto: Kripos

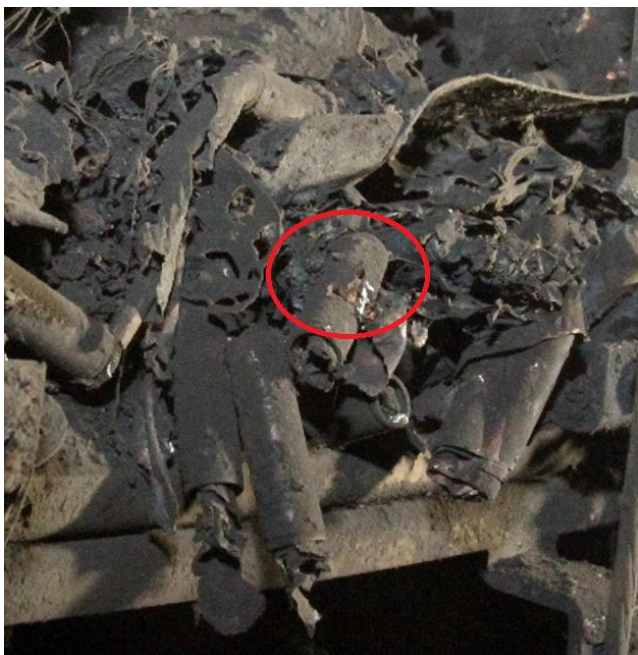
Undersøkelser av battericeller viste at flere av disse hadde tegn til brudd i celleveggen, se figur 34 og figur 35.

Figur 34: Rød sirkel indikerer tegn til brudd i battericelleveggen. Foto: Kripos

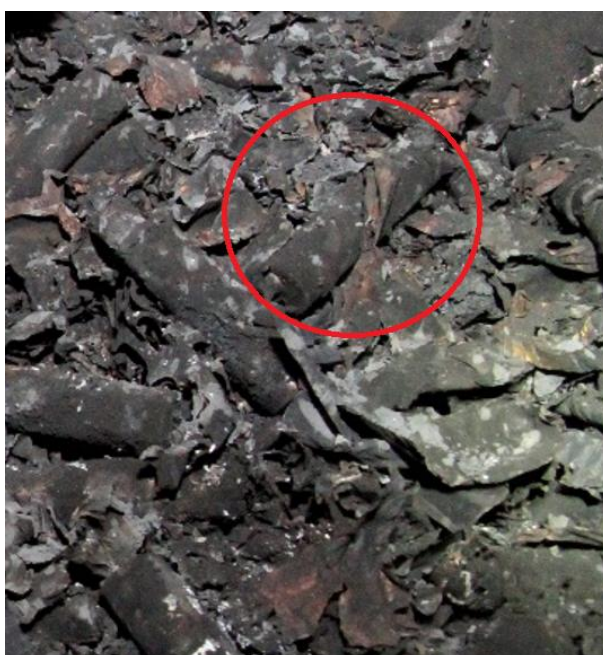
Figur 35: Rød sirkel indikerer tegn til brudd i battericelleveggen. Foto: Kripos

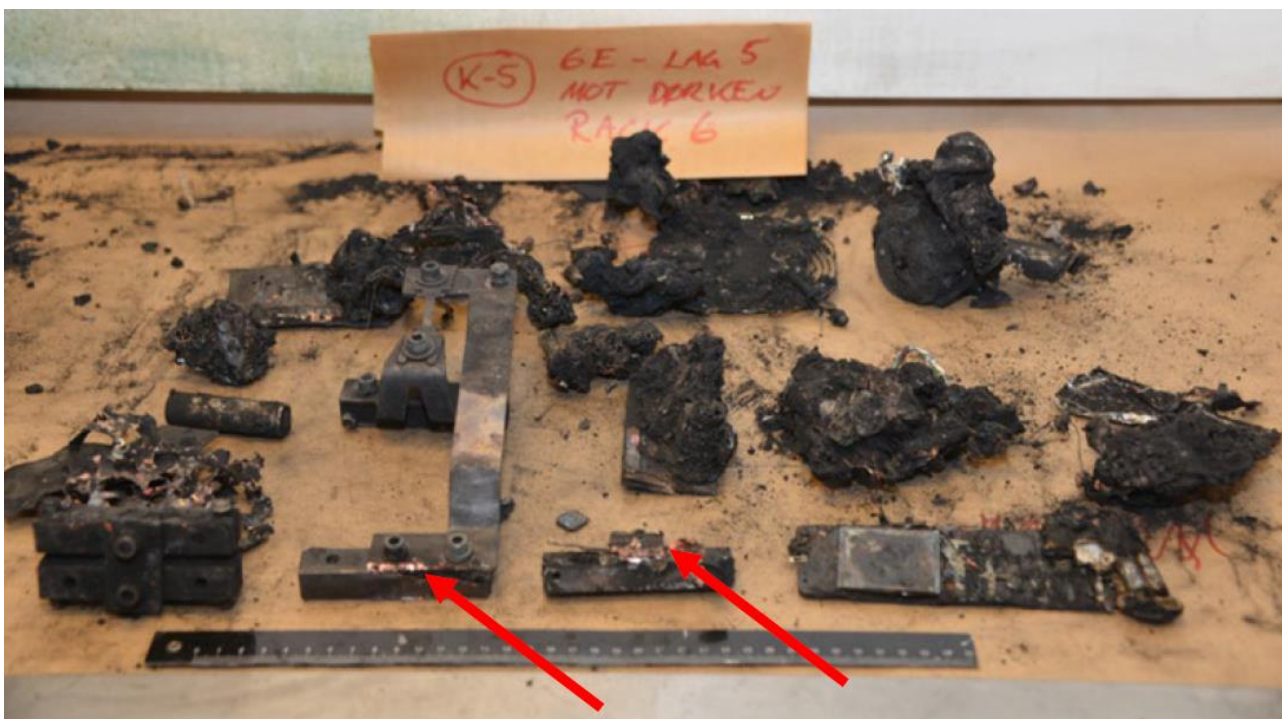
Noen av de manglende strømkoblingsskinnene fra modul 1 ble samlet opp og orientert etter plassering, se figur 36. På bildet kan man se lysbueskader på kobberskinnene i modul 1 (markert med røde piler).

Figur 36: Rester av batterimodul 1 og batterimodul 2 i batteristreng 6, røde piler markerer lysbueskader. Foto: Kripos

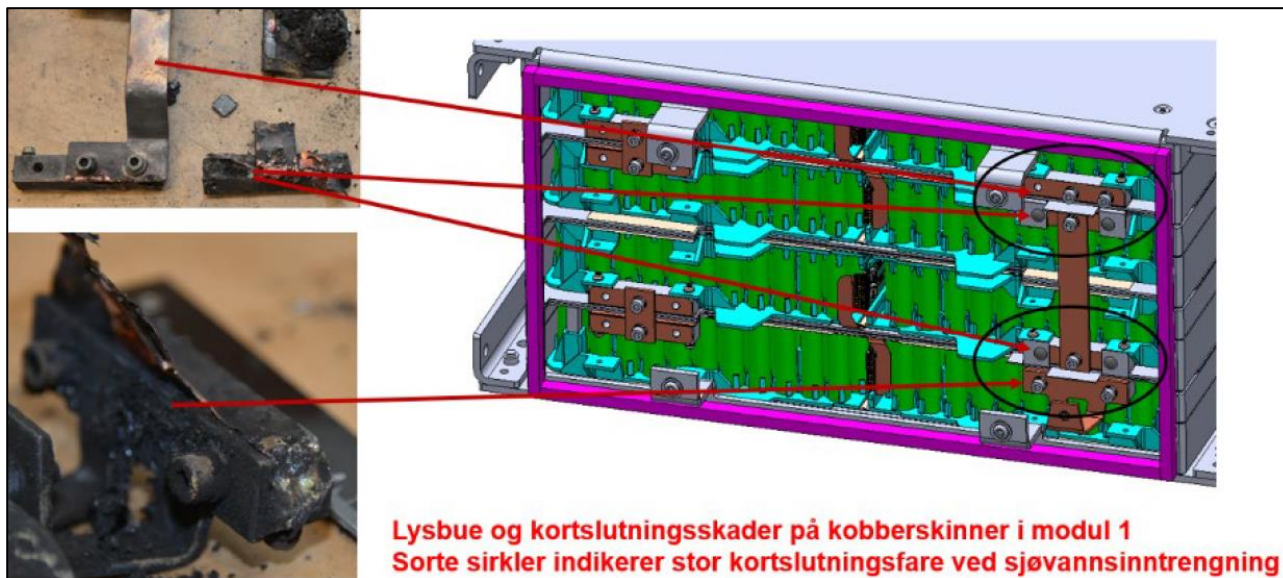
Figur 37 viser kobberskinnene med kortslutningsskader med mulig plassering i batterimodul 1 (røde piler). Kortslutningsskadene markert med sorte sirkler korresponderer med der det er 60 V DC mellom delmodulene isolert med noe «tynt isolasjonsmateriale». Ved sjøvannsinntrenging på

lokasjonen markert med sort sirkel er det stor sannsynlighet for kortslutninger i batteripakken. Dette korresponderer med skaden på kobberskinnene i modul 1. Den vertikale kobberskinnen i midten av bildet var brent av enten med stor kortslutningsstrøm eller med lysbue.

Figur 37: Plassering av kobberskinner med kortslutningsskader i tegning av modul 1 med intakte kobberskinner. Foto: Kripos. Tegning: Kripos/Batterileverandøren/FFI

På bakgrunn av funn kan man anta at saltvannsinntrengning og medfølgende kortslutning/lysbue mellom to til fire delmoduler i modul 1 batteripakke¹⁸ 6 er den mest sannsynlige forklaringen på hendelsen. Avhengig av motstanden i kortslutningen kan dette gi moderate strømmer som sikringen ikke vil slå ut på, og batteripakken blir varmet opp. Hvis hele modulen kortsluttes, øker faren for lysbue da spenningen er over 100 VDC. I tillegg kan man ha flere jordfeil i batteripakken som kan gi lysbueskader. Man kan se lysbueskader på den midtre kobberskinnen i modul 1/figur 37¹⁹.

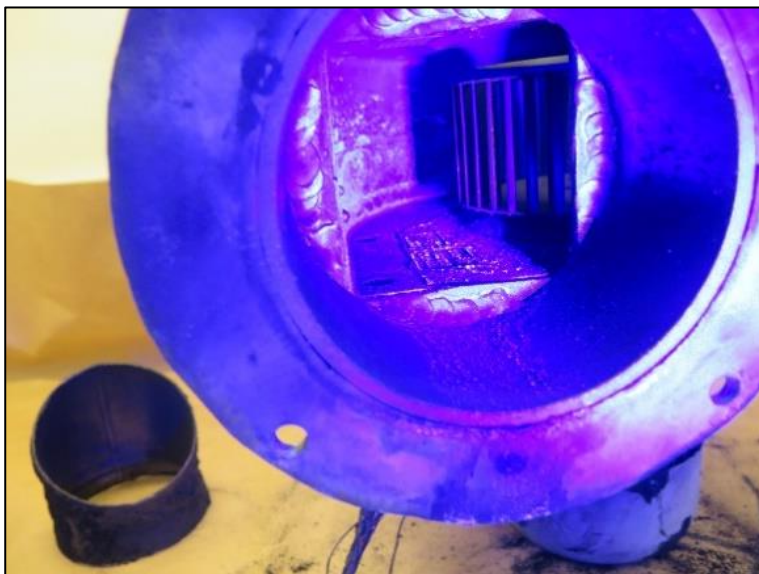
Figur 38: Innsiden av styrbord viftehus. UV-lys ble brukt for å identifisere spor etter sprut og fukt. Foto: SHK

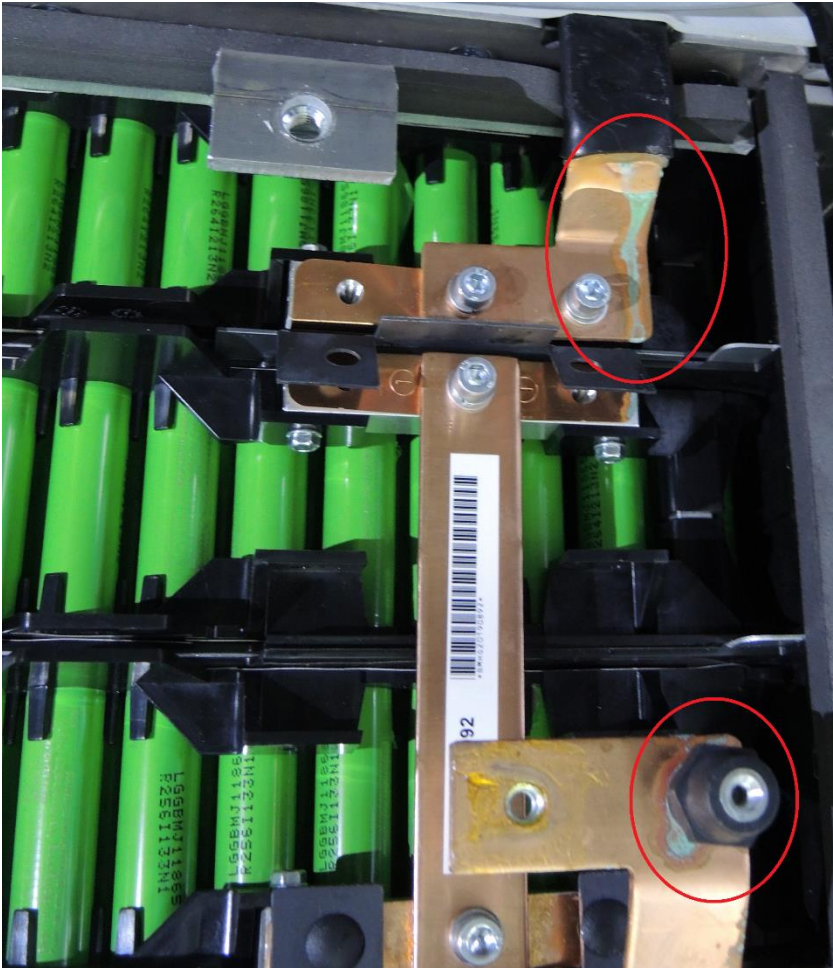
Figur 41: Irr på kobberskinnen øverst i batteristreng 12, som var plassert under viften i babord batterirom. Foto: SHK

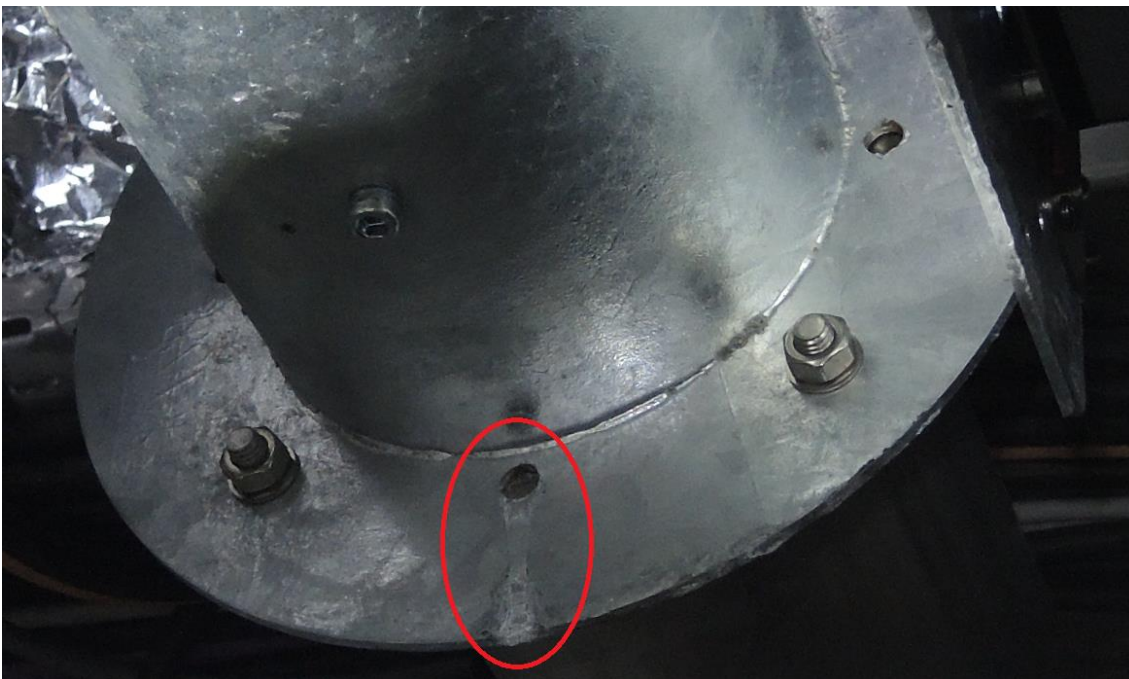
Figur 42: Saltavleiringer nederst på flensen til brannspjeldet på ventilasjonsutløpet. Foto: SHK

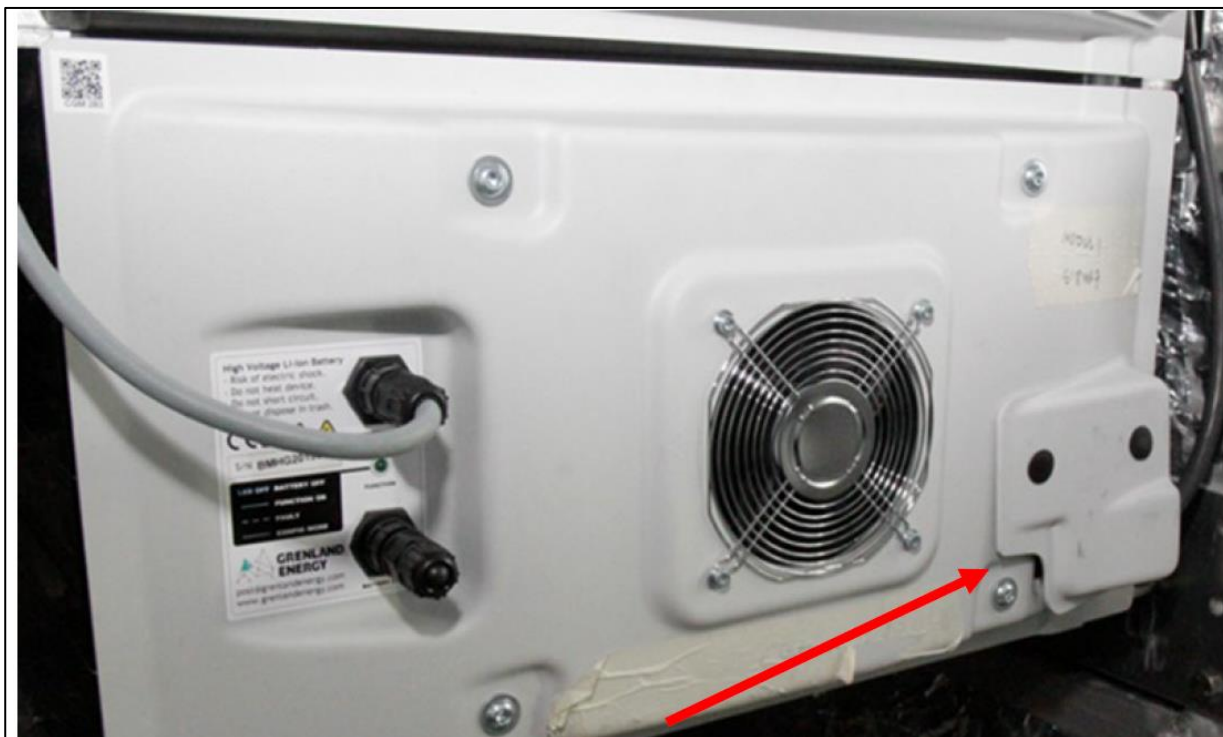
Figur 43: Modul 1 i en batteristreng fra babord side. Legg merke til at luken til høyre på modulen ikke er lukket. Foto: SHK/FFI

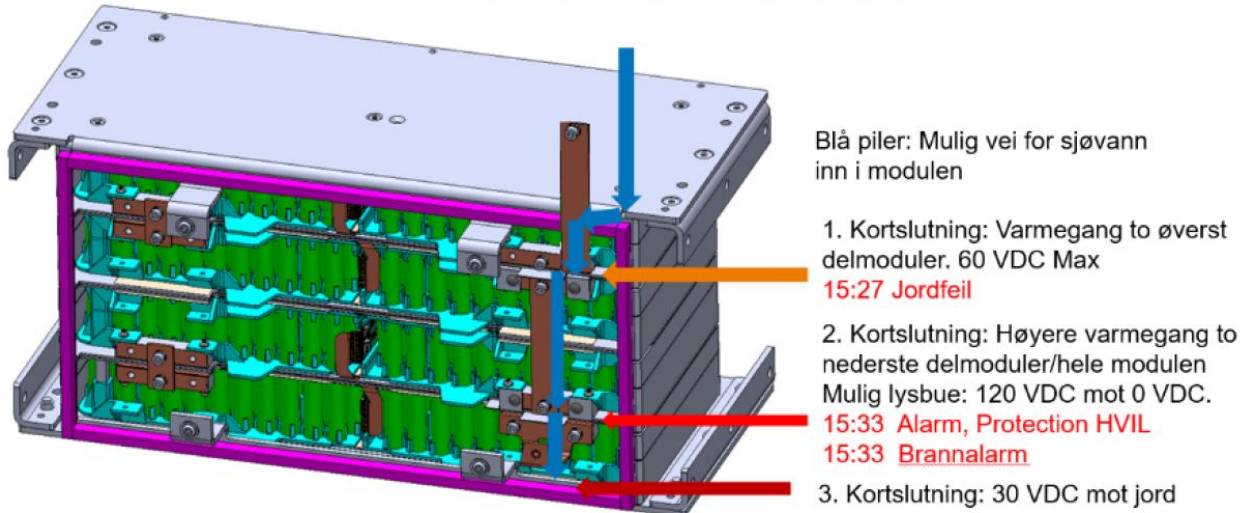
Sjøvann har trolig kommet inn via utluftrør og viftemotor i batterirommet og dryppet ned på toppen av strengkontroller 6. Strengkontrolleren har en heldekkende topplate, og sjøvann vil da sive til siden på strengkontrolleren (noe tilfeldig) og trolig ned langs frontpakningen til batterimodulene. Vannet har sannsynligvis gått inn via kobberskinnen mellom modul 1 og 2 via svakheter i pakningen. Figur 44 viser første kortslutningspunkt i batteripakke 6, modul 1, hvor det vil være ca 60 VDC mellom kobberskinnene. Dette støttes av funn av kortslutningsskade og lysbuespor på kobberskinner inne i modul 1, se figur 37. Ved første kortslutning vil delmodulene 3 og 4 få synkende spenning og høy temperatur.

Figur 44: Mulig hendelsesforløp ved sjøvannsinntrenging i modul 1 batteristreng 6. Blå piler viser hvordan sjøvann kan ha gått inn og kortsluttet modulene på flere plasser. Illustrasjon: Batterileverandøren/FFI

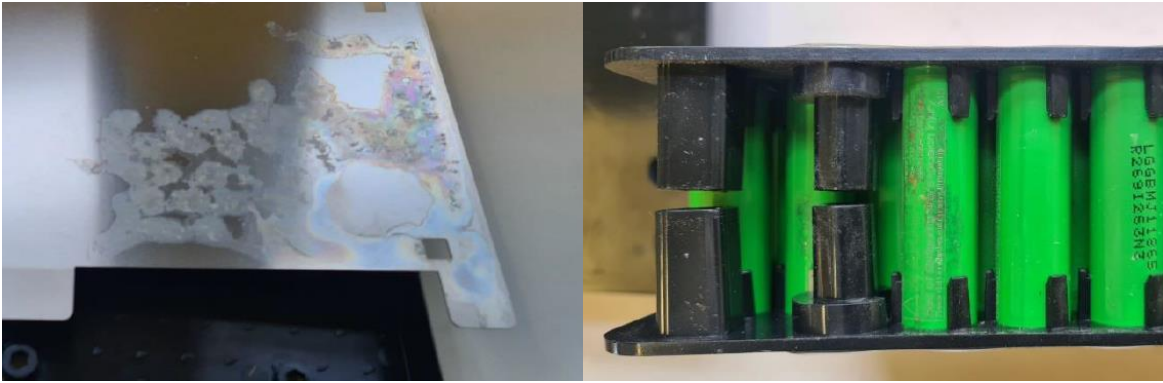
Figur 47: Bildet til venstre viser spor av uttørket saltvann på metalleder på streng 12, modul 2, celledmodul 2. Bildet til høyre viser korrosjon på celleboks og saltrester. Foto: Batterileverandøren

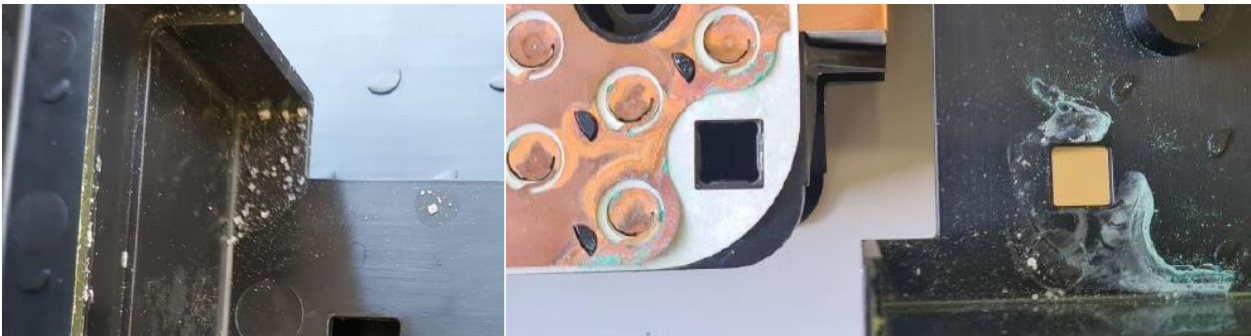
Figur 48: Bildet til venstre viser uttørket krystallisert salt inne i streng 12, modul 5, celledmodul 2. Bildet til høyre viser synlig korrosjon og saltvannsrester på databuss og celledmodulcover i streng 12, modul 4, celledmodul 4. Foto: Batterileverandøren
