Framlagd september 2022

RAPPORT SJØFART 2022/09

Sjøulukke med fiskefartøyet Sørbris LM8515, forlis i Breivikfjorden, Troms og Finnmark, 8. mai 2020

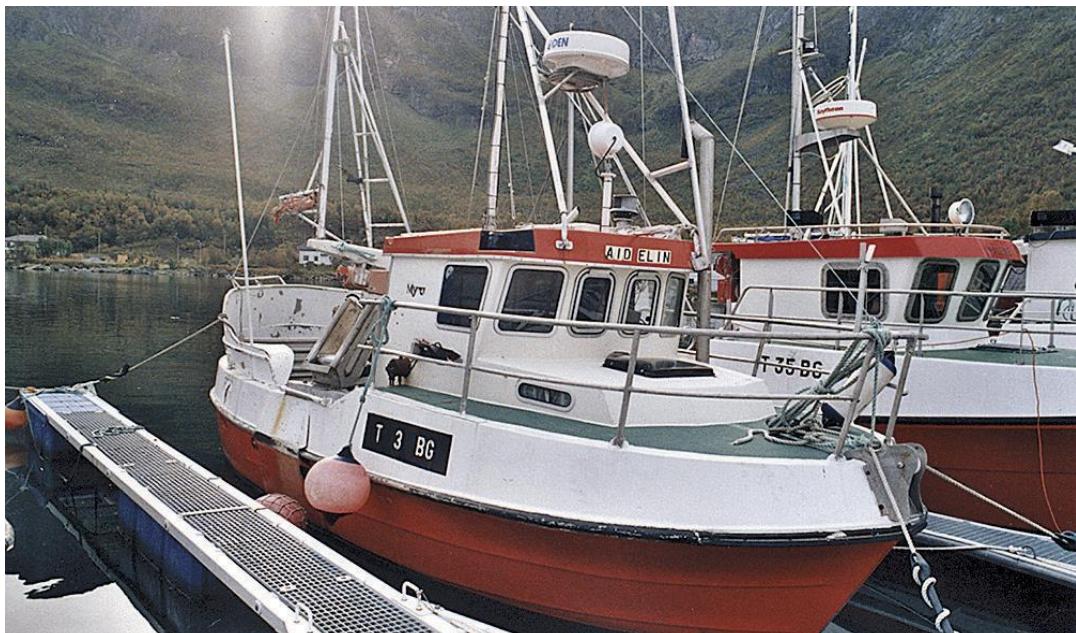
Figur 2: Eit gammalt biletet av Sørbris, teke då båten heitte Aid Elin. Fartøyet hadde då ei eldre garnrulle og spel. Foto: Leif Einan, Ship-Info

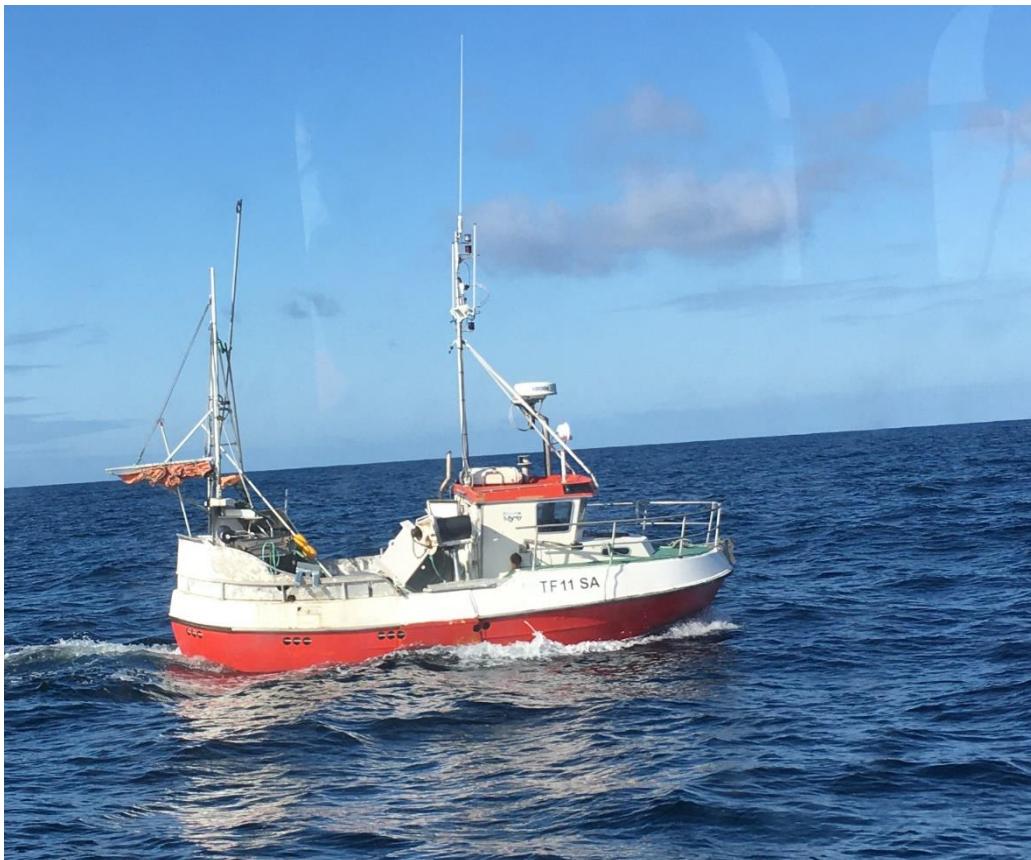
Figur 3: Biletet viser Sørbris på veg mot Finnmarken våren 2020. Ein kan sjå at det er gjort store endringar i arrangementet om bord samanlikna med figur 2. Ein ny garnhaler står montert +/- 1,5 meter over, og det er montert ein nyare garngreiar lenger akterover. Redningsflåten er synleg på styrehustaket. Foto: Privat

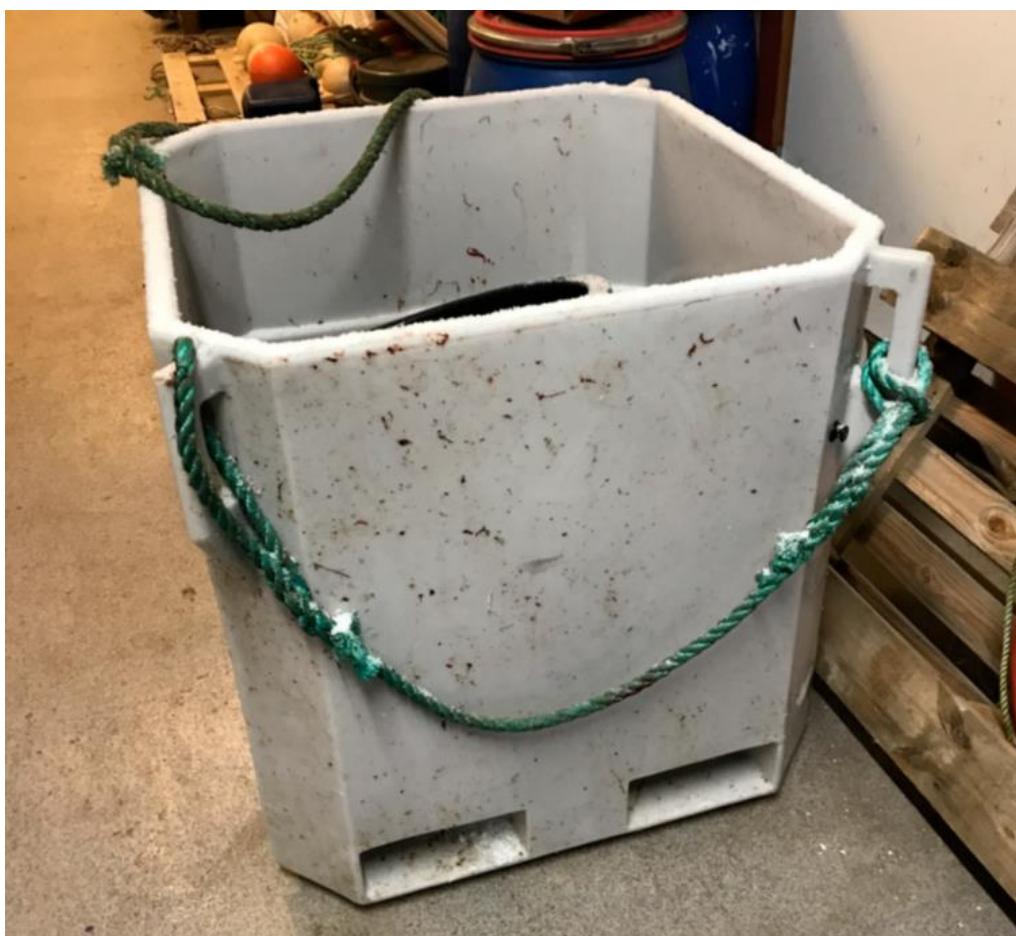
Figur 4: Fiskekar i plast frå Sørbris som romma rundt 350 liter. Karet blei funne flytande i sjøen etter forliset og inneholdt framleis fisk då det blei henta opp. Foto: Politiet

Fartøyet kunne ta fisk i lasterommet i eit aluminiumskar som romma om lag 1 000 liter og hadde eit fiskekak i plast (sjå figur 4) med ein kapasitet på om lag 350 kg fisk på babord side på dekket.

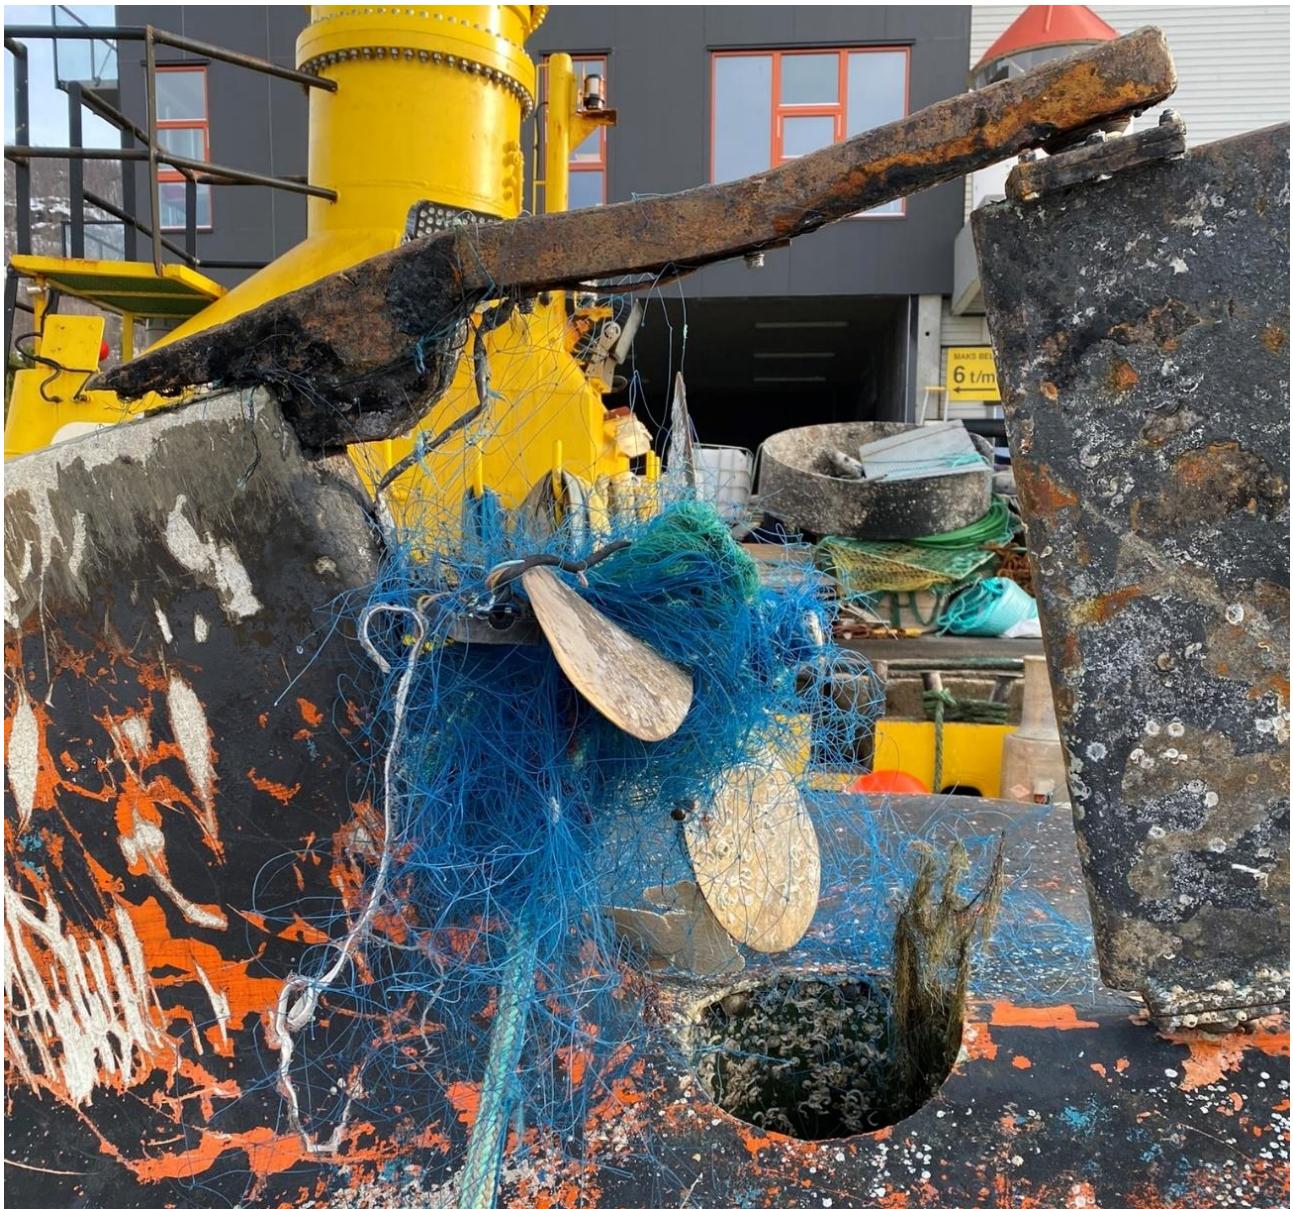
Den 14. mars 2022 blei Sørbris heva på oppdrag frå Havarikommisjonen og frakta til land på Finnsnes. Det viste seg at Sørbris hadde fått bruket i propellen, og Havarikommisjonen ser dette som ei medverkande årsak til forliset.

På eit tidspunkt etter kl. 1400, men truleg før kl. 1600, fekk Sørbris garnlenkja fast på akslingen og propellvengene (sjå figur 7). Då fartøyet blei heva, kunne ein slå fast at Sørbris hadde vore i gang med å dra første delen av garnlenkja og allereie hadde ein god del av lenkja om bord og ei ukjend mengd fisk i karet på dekk og i lasterommet då båten forliste. Fartøyet blei undersøkt etter hevinga, men det blei ikkje funne spor etter at det var gjort forsøk på å direkte skjere laus bruket som sat på vengene. Bergingsfartøyet opplyste derimot at dei fann delar av bruket laust på botnen.

Figur 7: Etter at fartøyet var heva, blei det klart at Sørbris hadde fått delar av bruket rundt propellvengene og akslingen. I akterkant av propellen ser ein propellsjakta, som kan gje den som er om bord, ei moglegheit for å kome til med ein ljåkniv for å skjere slikt laust. Foto: SHK

- Taket på styrhuset blei ikkje funne.
- Ein har ikkje funne att korkje redningsflåten eller den hydrostatiske utløysaren.
- Det blei ikkje funne nokon utvendig overbordleider på fartøyet.
- Det var ein garngreiar om bord som var festa til mesanhustaket.
- Garnhalaren blei ikkje funnen.
- Det var montert ei garnrenne.
- Propellanlegget var vribart.
- Fartøyet hadde propellsjakt.
- Det var ikkje montert jernkjøl på fartøyet, og det blei heller ikkje sett teikn til at det var fylt noko ballast i fartøyet eller inne i kjølen.
- Den delen av lenkja som var trekt, hadde surra seg rundt propellvengene og akslingen.
