Avgitt september 2022

RAPPORT SJØFART 2022/10

***Fall over bord fra lasteskipet MV Titran
øst for Stigen i Lurøy kommune
6. mars 2022***

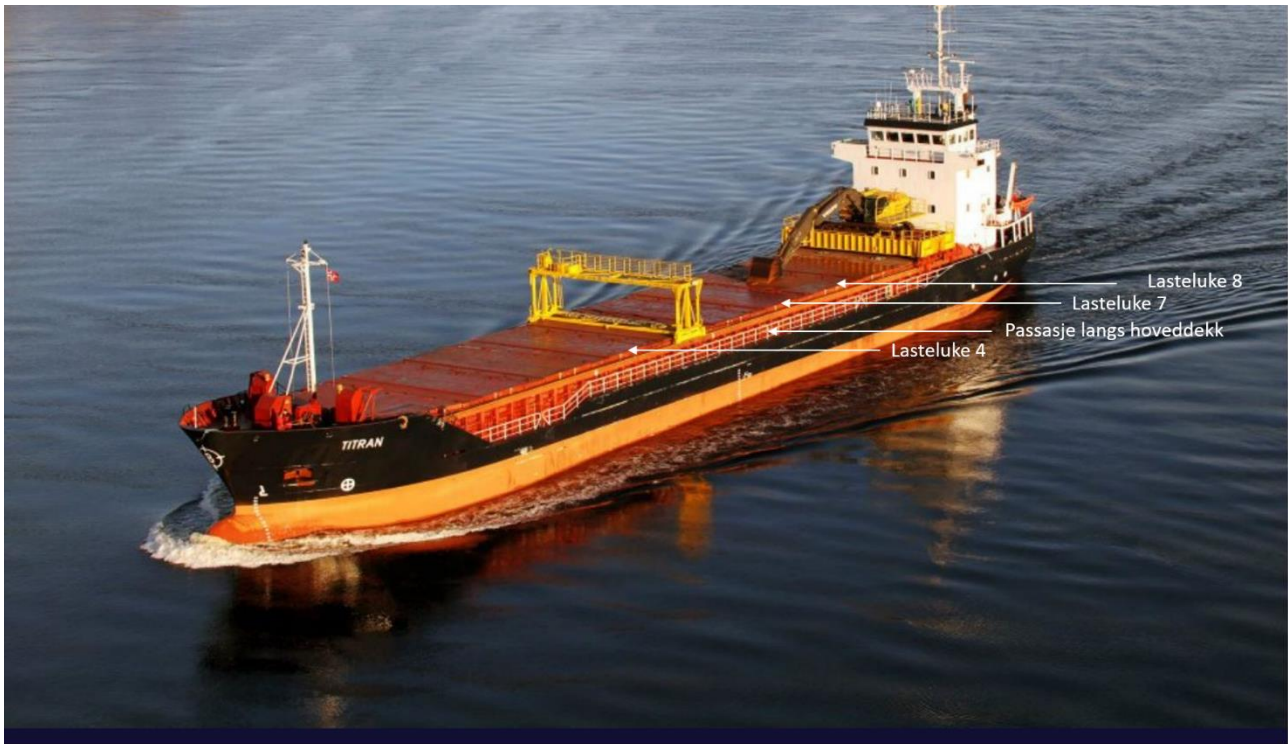
Kl. 1043 gikk tre av dekksmannskapet samlet ut på babord side for å starte arbeidet. Figur 3 viser blant annet lasteluker, passasjen på hoveddekk langs lastelukene og gravemaskinen i aktre del av dekket.

Figur 3: Passasje langs hoveddekk og lasteluker. Foto: Berge Rederi AS. Illustrasjoner: SHK

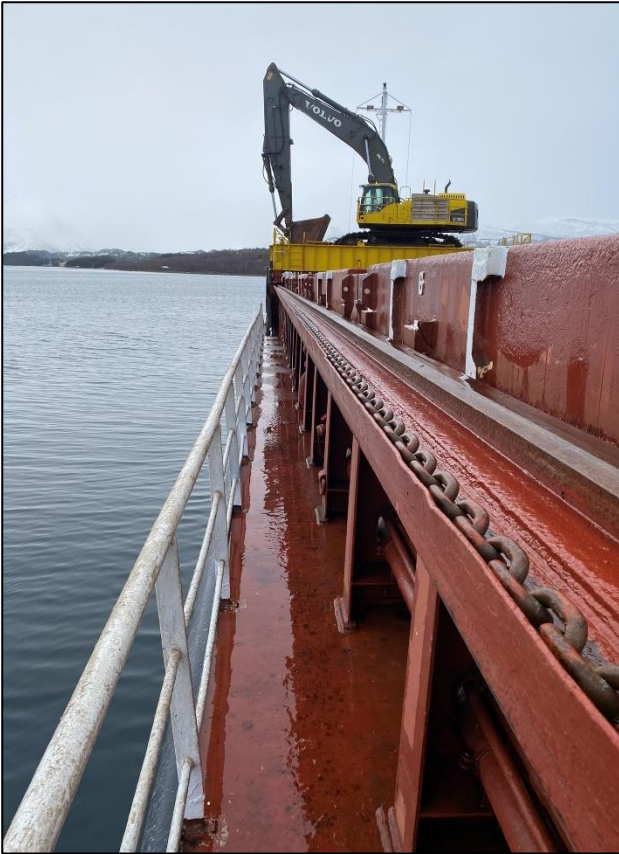
Kadetten løsnet babord stropp som var festet på grabben og la denne ned på lukedekket. Deretter beveget han seg mot babord side for å gå ned på dekket ved lasteluke 8, se figur 4 og figur 5. Fra CCTV²-opptak om bord kan man se at kadetten først gikk ned på skinnegangen og satte den høyre armen ned på lukedekket for støtte. Deretter plasserte han venstre fot ned mot rekka, men foten glapp og kadetten falt over rekka ca. kl. 1100. Ingen fra besetningen så fallet. Den ene matrosen oppholdt seg aktenfor gravemaskinen, og den andre var på hoveddekk på styrbord side og løsnet terser ved luke 4.

Figur 4: Passasje på hoveddekk langs lasteluker.
Foto: SHK

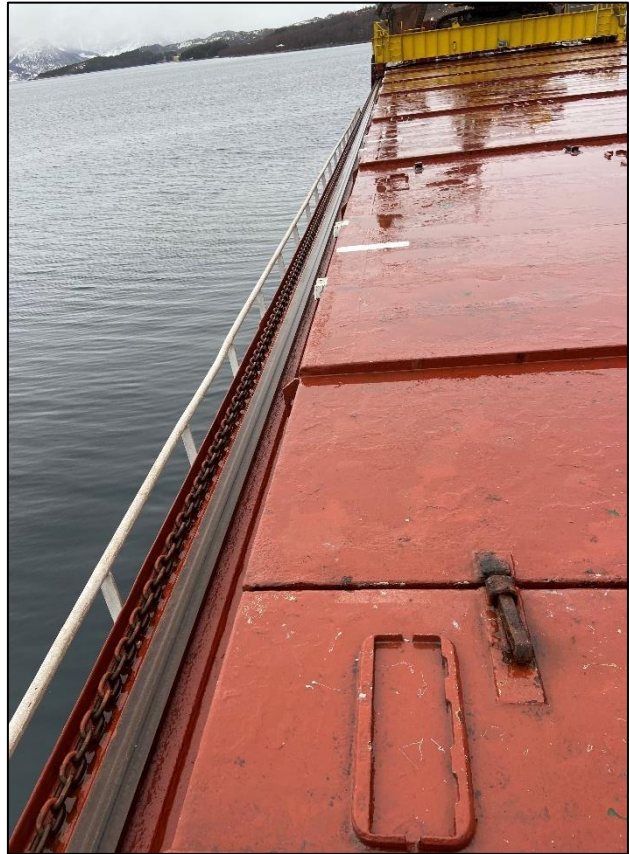
Figur 5: Skinnegang langs lasteluker. Foto: SHK

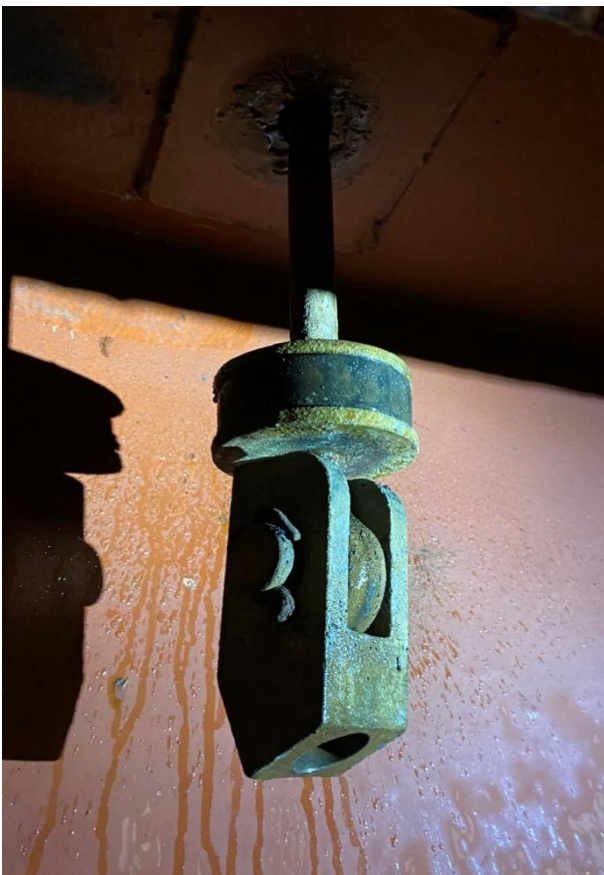
Lukedekket på fartøyet bestod av til sammen 10 lasteluker over lasterommet, som strakk seg over 63 meter. Lastelukene var sikret med terser på sidene montert under skinnegangen og med kiler mellom hver luke. Disse måtte manuelt åpnes og lukkes, se figur 9 og figur 10.

Figur 9: Ters plassert under skinnegangen for å terser lastelukene til lukekarmen. Foto: SHK

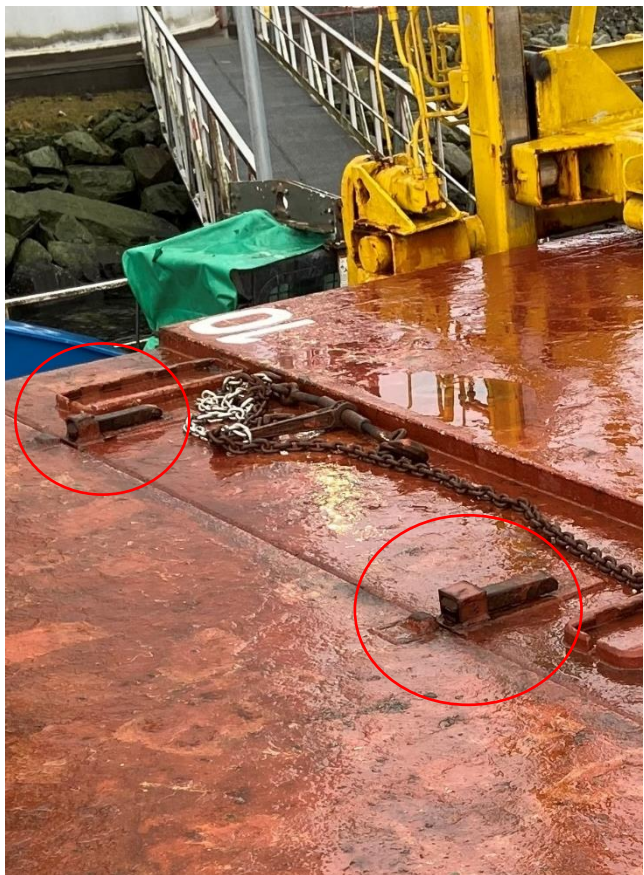
Figur 10: Kiler (se rød ring) som sikrer at hver lasteluke henger sammen med tilstøtende lasteluke. Kjettingen var brukt til å sjøsikre grabben til gravemaskinen. Foto: SHK

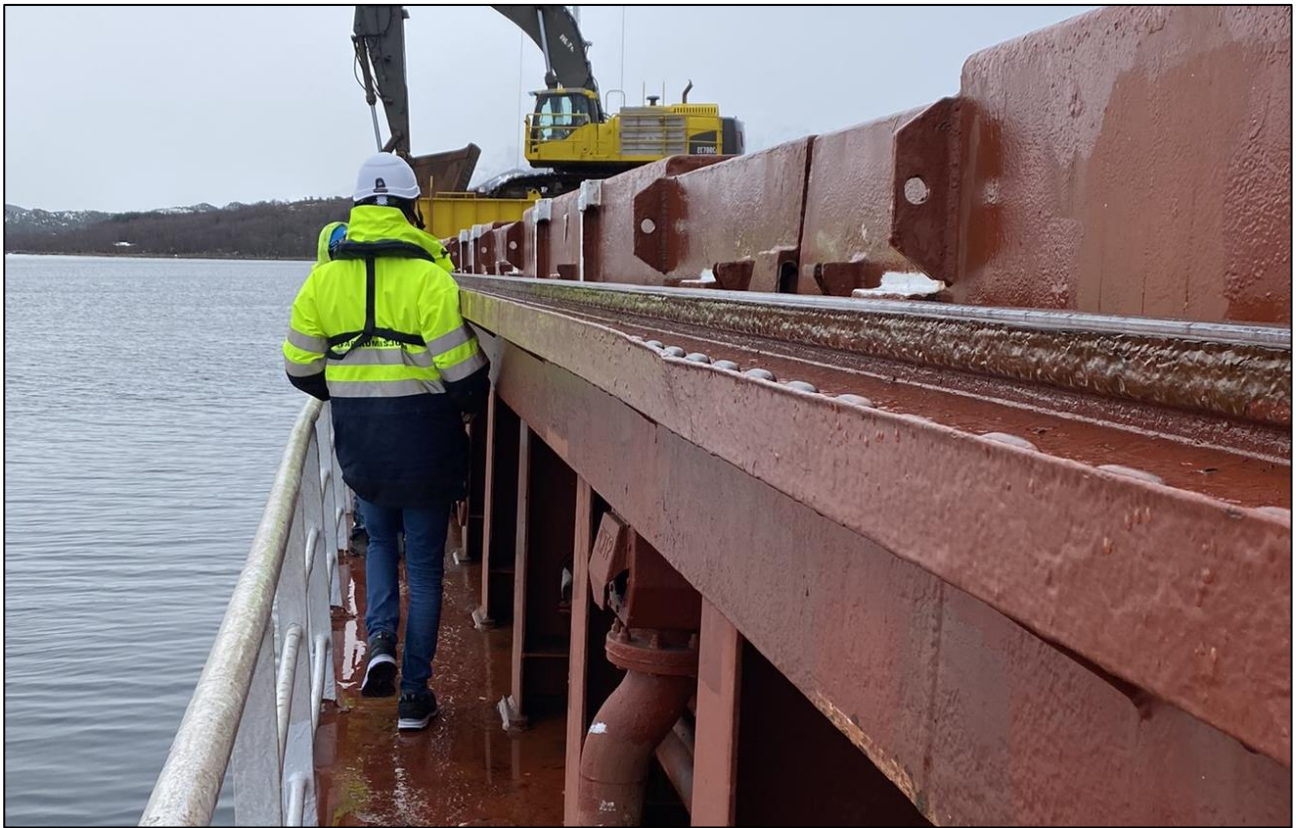
Figur 11: Hoveddekk i forhold til lukedekk. Foto: SHK

Lukedekk lå 45 cm over skinnegangen og videre fra skinnegangen var det 144 cm ned til hoveddekk, hvor det var mulig å gå langs lukekarmen, se figur 12 og figur 11. Rekka på 110 cm skulle fungere som en sikkerhetsbarriere mot fall over bord. Det var ledere både forut og akterut for å gå fra hoveddekk til lukedekk.

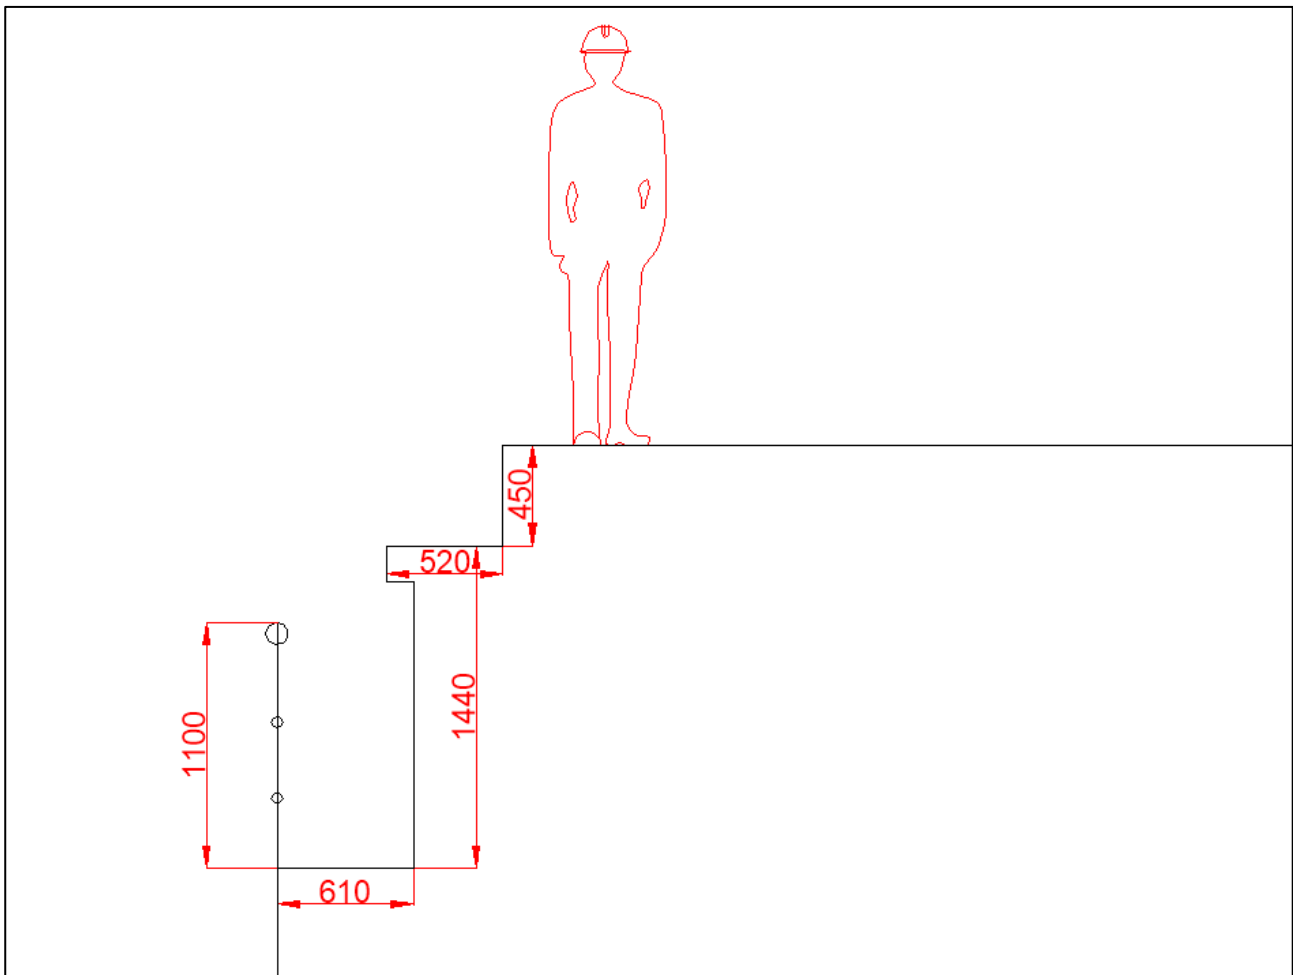
Figur 12: Tverrsnitt av hvordan dekket er bygd opp med mål i mm. Personen står oppå lukedekk. Illustrasjon: SHK

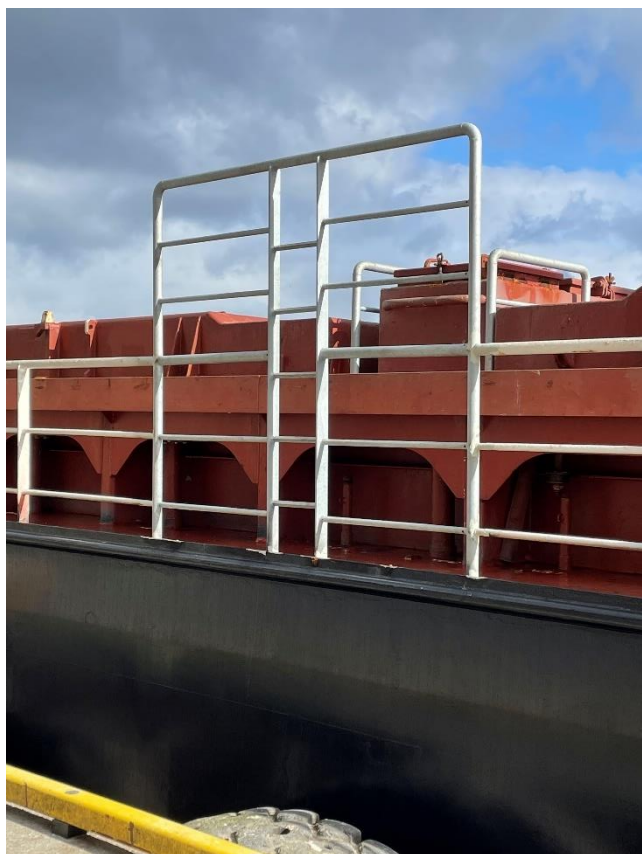
Figur 14: Punktforhøyning av rekkverk på tilsvarende fartøy i rederiet (sett fra kai). Foto: Berge Rederi AS

- Rederiet har innført bruk av flytevest ved alt utvendig arbeid og opphold på lukedekk som strakstiltak etter ulykken. Tiltaket skal på sikt vurderes som en eventuell permanent løsning.
- Løsninger for bruk av personlig varslingsutstyr ved fall over bord vurderes av rederiet, men er ved rapportutgivelsen ikke implementert.
- Ytterste deler av lukedekk er merket som «unsafe zone». Alt opphold i denne sonen krever bruk av fallsikringssele. Det er planlagt å montere en wire langs lukedekket som dekksmannskapet kan koble seg på.
- Rederiet planlegger endringer av rekkverk på Titran og tilsvarende fartøy i rederiet, ved å lage dette høyere på de stedene hvor de hadde erfart at dekksmannskapet gikk opp og ned på

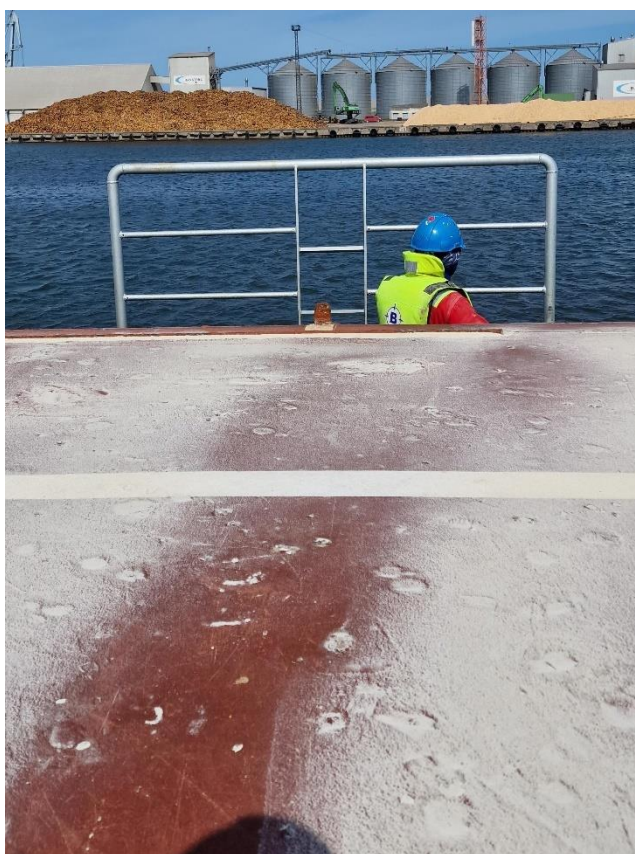
Figur 15: Punktforhøyning av rekkverk på tilsvarende fartøy (sett fra lukedekk). Foto: Berge Rederi AS

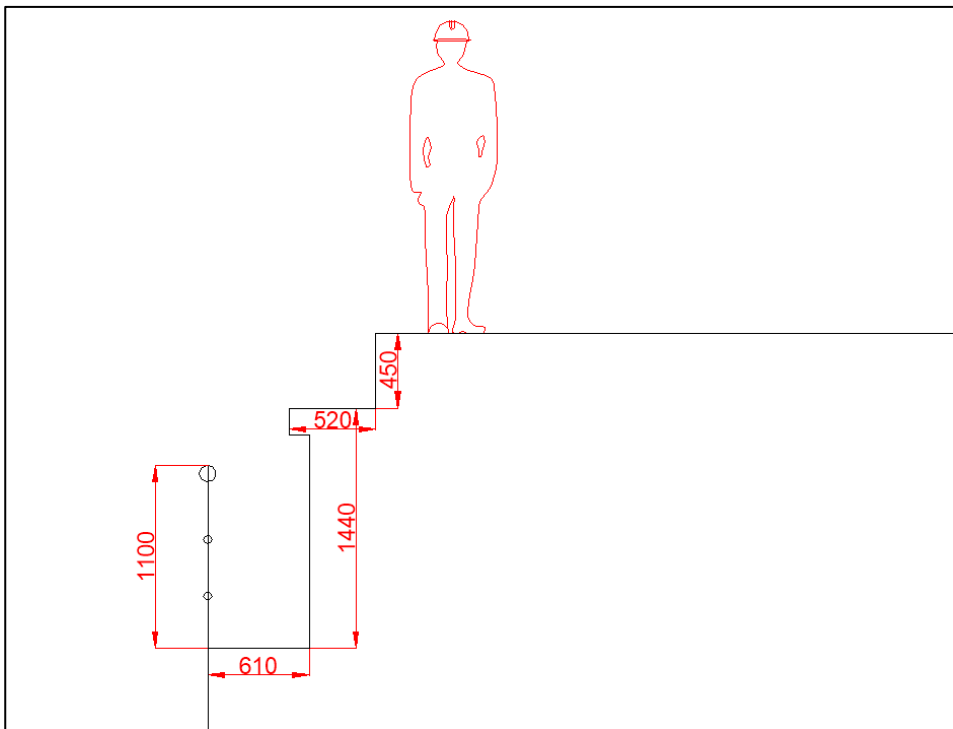
Havarikommisjonen mener at designet med kort avstand fra ytterkanten på lastelukene til rekkverket som lå betraktelig lavere, se figur 17, var lite hensiktsmessig sett opp mot arbeidet som skulle utføres og utgjorde en fare for fall over bord.

Figur 17: Tverrsnitt av hvordan dekket er bygd opp med mål i mm. Personen står oppå lastelukene.
Illustrasjon: SHK

Videre viste undersøkelsen at det var en kjent praksis at mannskapet benyttet denne «snarveien». Havarikommisjonen mener det er uheldig at designet gjør det mulig å kunne gå opp og ned på lukene ved å benytte skinnegang og rekkverket.
