RAPPORT SJØFART 2022/11

***Dødsulykke om bord på
M/S Höegh London i Maltakanalen
24. februar 2019***

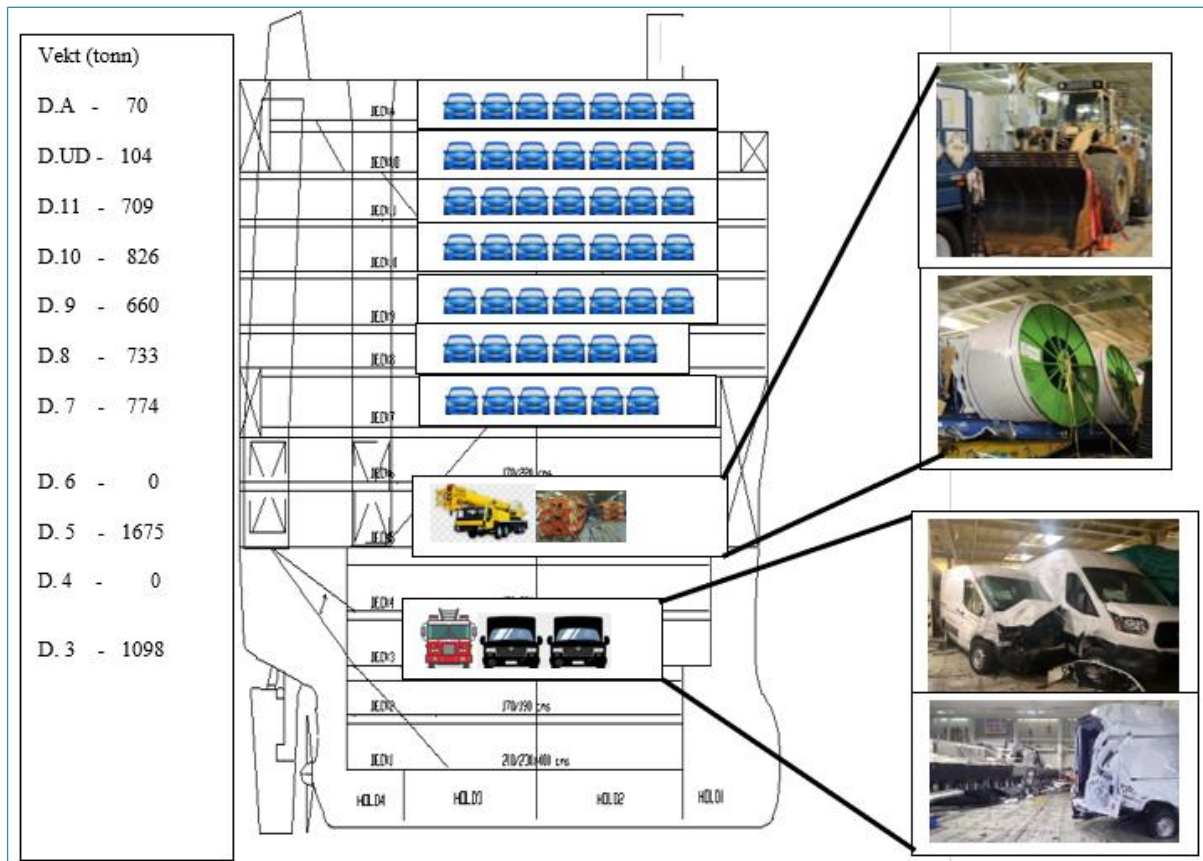
- Dekk 1 og 2 hadde ingen last.
- Dekk 3 og 4 var slått sammen og var lastet med tyngre kjøretøy.
- Dekk 5 og 6, var slått sammen og var lastet med tyngre utstyr og anleggsmaskiner.
- Dekk 7 og oppover var lastet med biler, se figur 2.

Figur 2: Lastfordeling. Illustrasjon: SHK

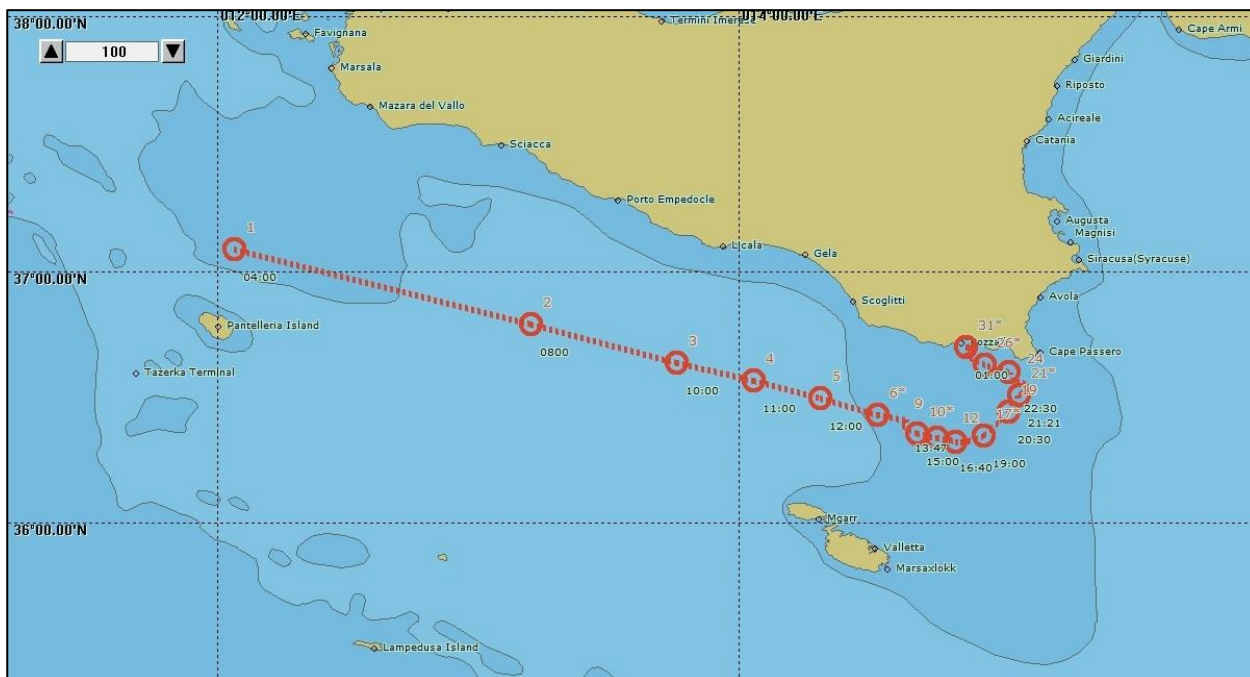
Figur 3: Oversikt over bevegelser for fartøyet den 24. februar 2019. Frem til kl. 1131 hadde fartøyet hastighet omkring 13 knop, deretter falt hastigheten til omkring 4 knop. Første registrerte hastighet over 10 knop var kl. 1903, omtrent syv timer senere. Kart: Rederiet

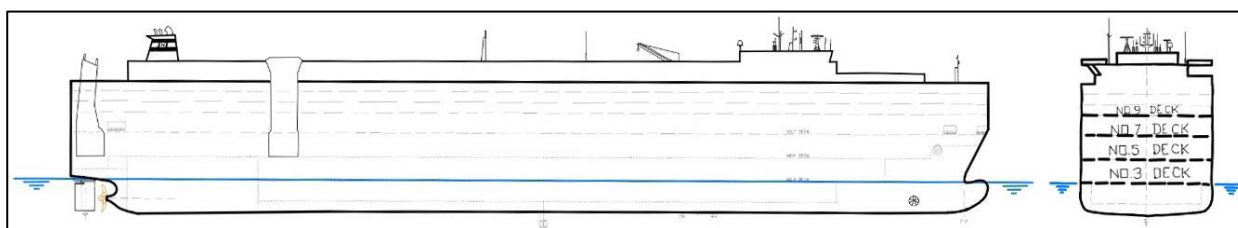
Ca. kl. 1630 forverret værforholdene seg og fartøyet rullet kraftig. Mannskap ble igjen sendt for å sjekke lastrommene og opplyste at last hadde forskjøvet seg på dekk 3 og 5, men forlot lastedekket da det ikke var trygt å oppholde seg der.

Figur 4: Vannlinjen var omtrent på høyde med dekk 3 da lasten forskjøv seg. Illustrasjon: SHK

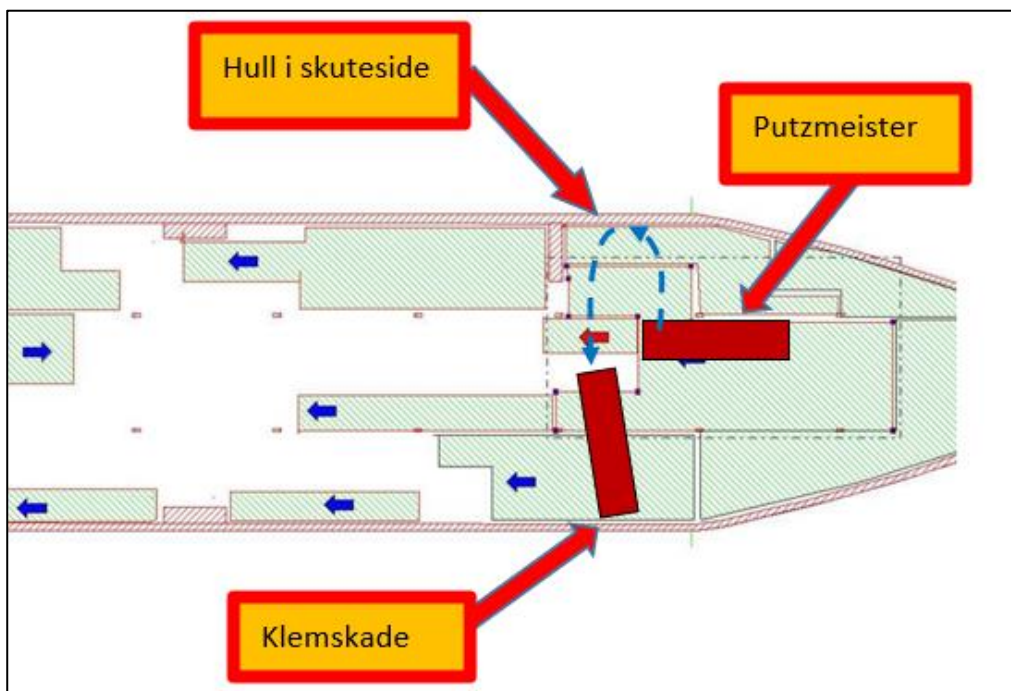
Retten etterpå fulgte en Putzmeister som hadde slitt seg fra stroppene og lå mot babord side, se figur 5 og figur 6. Denne skled mot styrbord hvor den klemte båtsmannen mot skipssiden.

Figur 5: Forskyving av last og klemskaden som oppstod på dekk 3. Illustrasjon: SHK

Den pågående ballasteringen medførte at fartøyet krenget over mot styrbord. Dette førte sannsynligvis til at også vannansamlinger på dekk 1 forflyttet seg til styrbord side og forsterket krengingen. Dette gjorde at den løse, usikrede lasten forskjøv seg raskt over det våte dekket og at båsen ikke rakk å komme seg i sikkerhet og kom i klem mellom skutensiden og kjøretøyet.

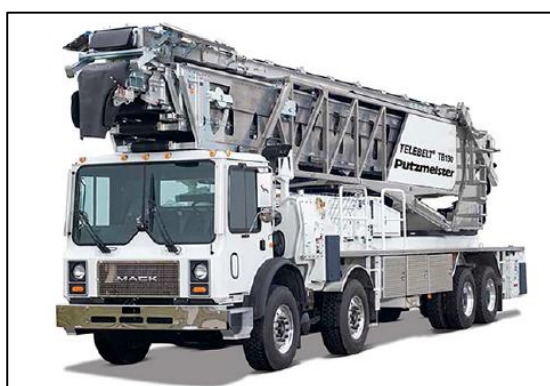
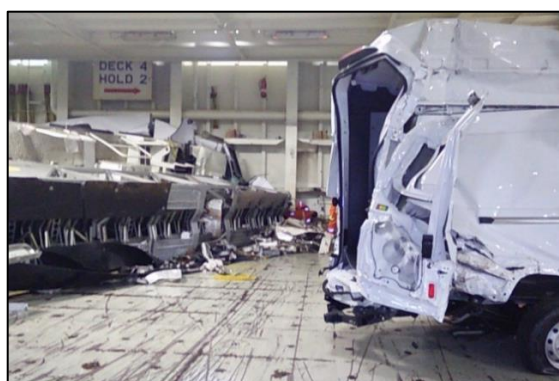
Figur 6: Putzmeister (venstre) ble liggende på siden (høyre). Foto: Høegh Autoliners AS

Fartøyets bevegelser som følge av mye sjø medførte for stor belastning på lastsikringene, slik at noe av den tyngre lasten ble revet løs og forskjøv seg på dekk.

- Forbedringer i prosedyrene, slik at det presiseres at risikovurderinger bør utføres for hver spesiell og kritisk operasjon.
- Trening av besetningen i sikkerhetsbevissthet og risikovurdering.
- Forbedre treningen av besetning om autoritet for å stoppe arbeidet når dette vurderes som nødvendig.
- Det ble kjøpt inn nytt sikringsutstyr til lastedekk.
