# RAPPORT SJØFART 2022/12

***Kollisjon mellom lasteskipet Edmy og  
fiskefartøyet Tornado utenfor Langesund  
4. oktober 2022***

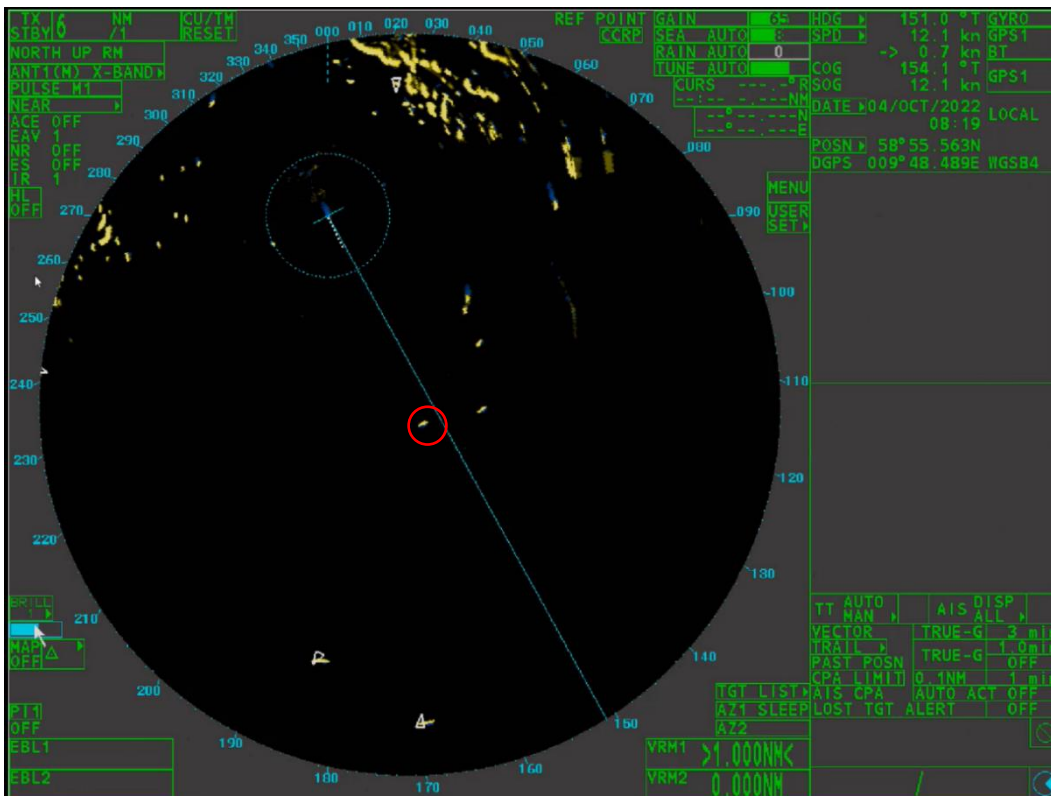
Navigatøren var kjent med at dette var et fiskeområde og på radaren ble det observert noen mindre fartøyer med AIS. Det ble ikke oppdaget noen fartøyer i nærheten som ville komme i konflikt med planlagt kurs, se figur 3.

Figur 3: Radarplottet som navigatøren sjekket etter at losen forlot fartøyet. Tornado markert med rød ring. Illustrasjon: Myklebusthaug Rederi AS

Navigatøren på lasteskipet sjekket radarbildet for mulige farer, uten at fiskefartøyet ble identifisert. Havarikommisjonen mener dette var fordi fiskefartøyet kun ble vist i radaren som et ekko, og uten AIS-merking på radar og ECDIS. Bruk av navigasjonshjelpemidler som ECDIS og AIS medfører at navigatører har muligheten til å lene seg mer på teknologien og dermed mindre på aktiv tradisjonell navigasjon med utkikk. Havarikommisjonen mener at forventningen om at fartøy stort sett har AIS-utsending, kan gi en falsk trygghet da ikke alle farer nødvendigvis blir identifisert.

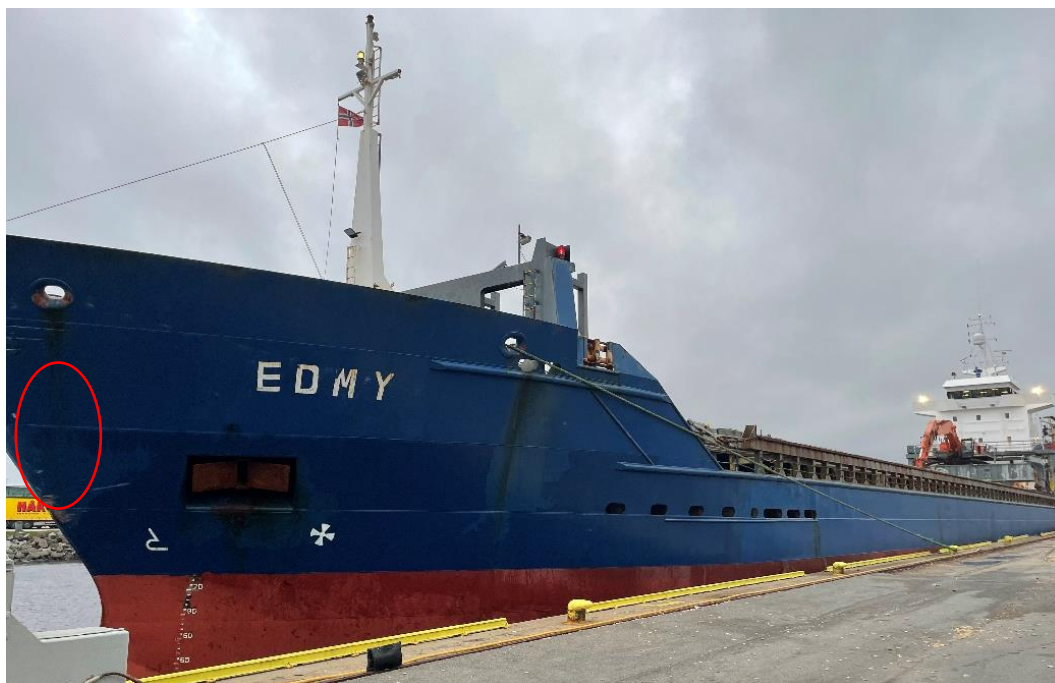
Etter en halv time seilas på samme kurs, merket navigatøren plutselig at noe traff skipet i baugen, og så deretter masten til et fiskefartøy langs skutesiden på styrbord side. Figur 4 viser lasteskipet etter hendelsen.

Figur 4: Lasteskipet Edmy fikk kun mindre skrapskader og en liten bulk i baugen. Foto: SHK

Etter hvert seilte lasteskipet tilbake til Larvik for undersøkelse, der det ble konstatert at det var minimale skader.

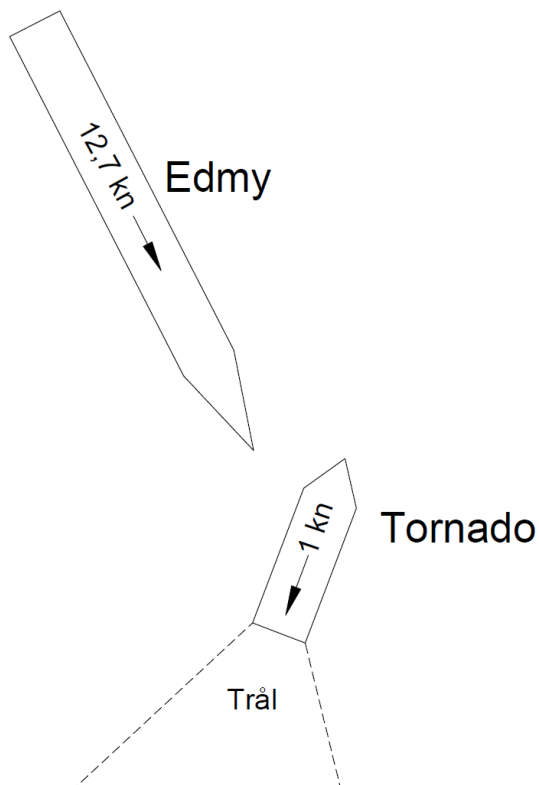
Lasteskipet kolliderte med fiskefartøyet klokken 0835, se figur 5.

Figur 5: Tornado lå nesten stille med ca. 1 knops hastighet akterover og Edmy hadde en hastighet på 12,7 knop. Illustrasjon: SHK

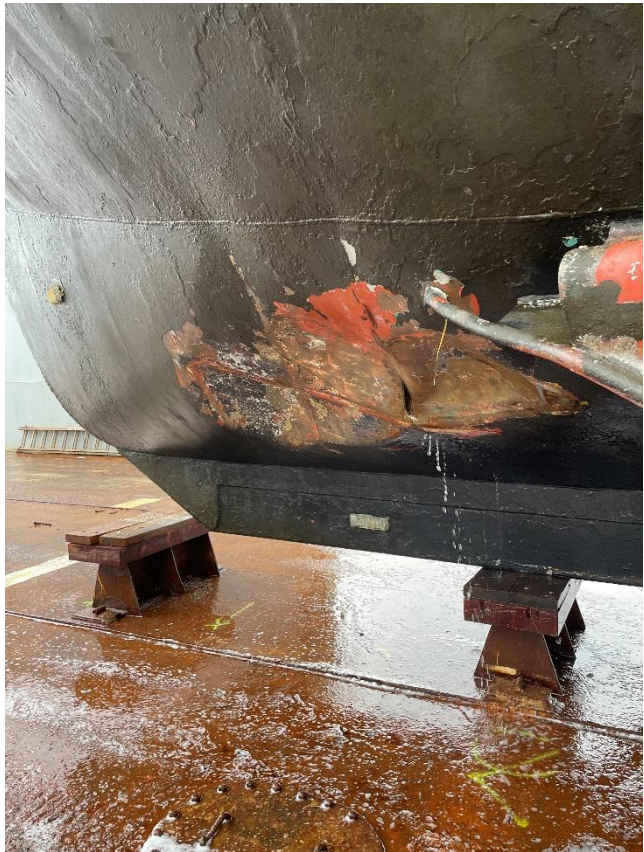
Kystradio Sør kalte opp fiskefartøyet for å få status. Mannskapet på fiskebåten hadde da observert at det likevel lakk sjøvann inn i lasterommet og meldte fra at de trengte hjelp. De startet å lense lasterommet, men pumpen gikk stadig tett da reker som hadde havnet på dørken under sammenstøtet satte seg fast i pumpen. Mannskapet fikk tatt inn trålen og fortsatte lensing med ekstra pumper fra skjærgårdstjenestens båt som var ankommet stedet. Deretter satte de kursen mot Langesund, hvor Tornado ble dokksatt, se figur 6 og figur 7.

Figur 7: Skader i skroget som førte til vanninntrenging til lasterommet. Foto: SHK
