RAPPORT SJØFART 2023/02

***Sjøulykke med fiskefartøyet Klævtind 1,
LJKH som forliste utenfor Bleik, Andøya
9. januar 2023***

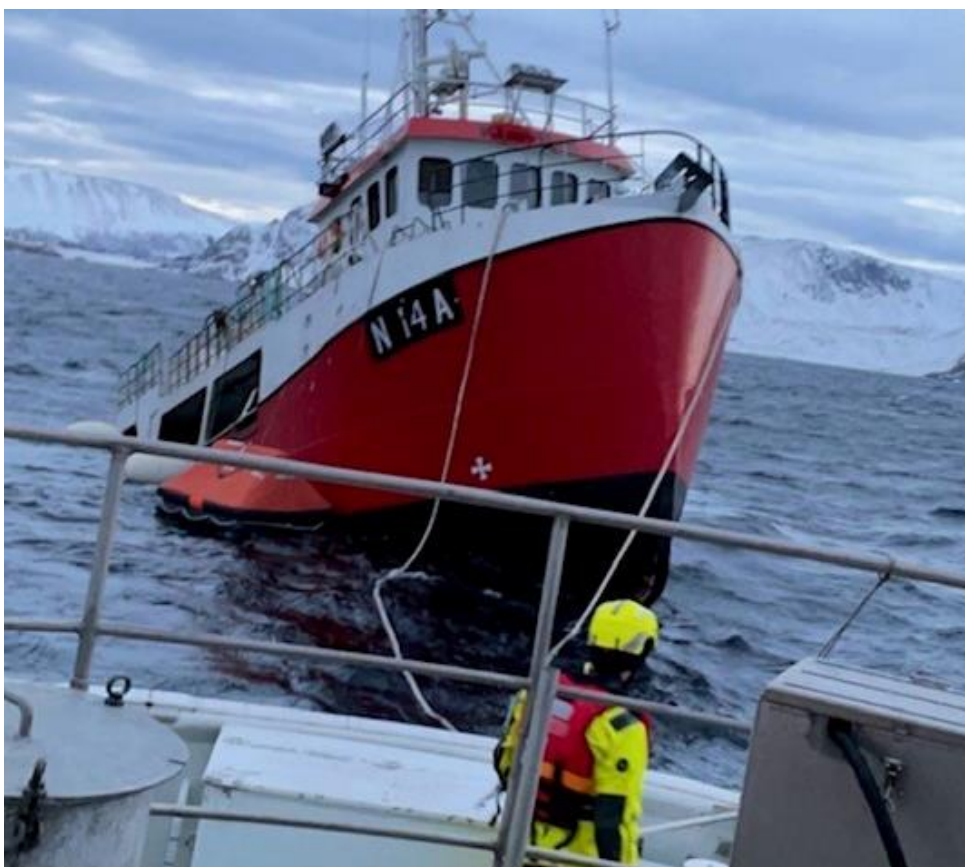
Siste registrerte posisjon fra Klævtind 1 var kl. 1110. Fartøyet ble deretter liggende en stund med kun baugen over vann før det forliste.

Figur 2: Fartøyet ble forsøkt slept av RS tilbake til Bleik. Foto: Rederiet
