RAPPORT SJØFART 2023/04

***Kantring med fritidsbåten Malmhella i skjærgården utenfor Kragerø
25. oktober 2022***

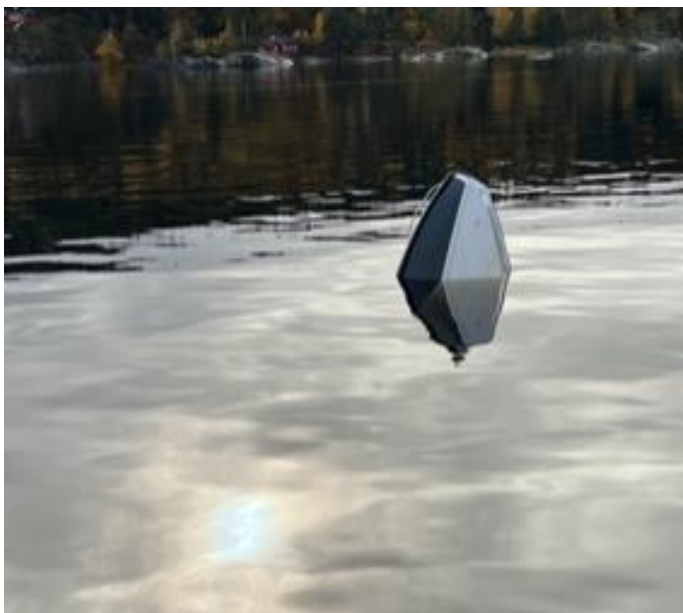
Båten ble senere hentet av en lokal arbeidsbåt tilhørende Kragerø Havnevesen og brakt til Kiil-Sandtangen og løftet på land. Da de lokaliserte båten var det kun en liten del av baugen som var synlig over vann, se figur 1.

Figur 1: Kun fartøyets baug var synlig da bergingen startet. Foto: Kragerø havnevesen KF

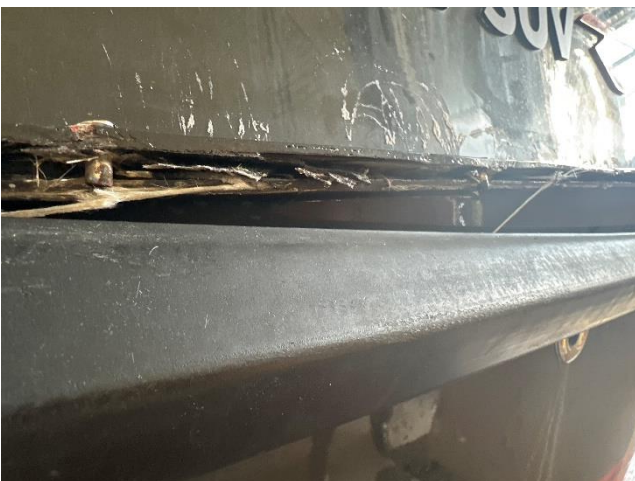
Båten fikk mindre strukturelle skader. Overbygget på styrbord side løsnet fra undervannsskroget ved at flere popnagler var ute av posisjon, se figur 3 og figur 4. Styrbord vindu i styrehuset ble knust under kantringen, radarmasten knakk og kalesjesystemet som fungerer som tak løsnet, se figur 5. Utover det var det noen mindre kosmetiske skader som også kan ha blitt påført under redningsaksjonen.

Figur 3: Popnagler ute av posisjon sett fremover. Foto: SHK

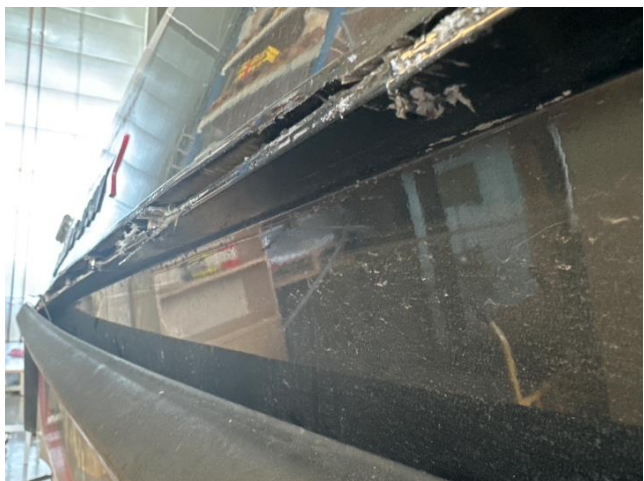
Figur 4: Popnagler ute av posisjon sett akterover. Foto: SHK

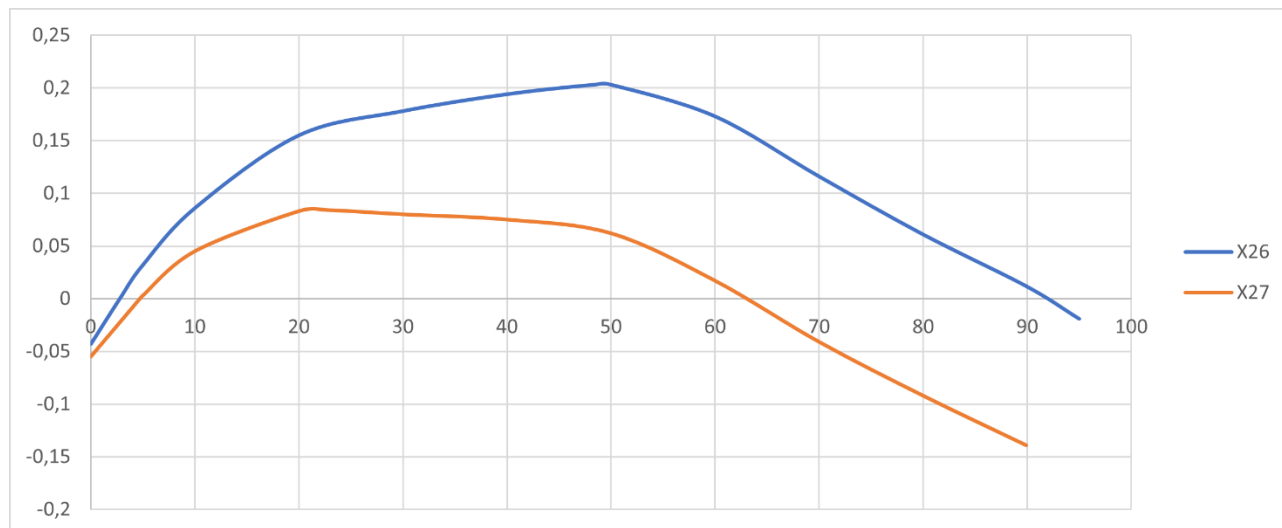
Figur 12: Sammenlikning av GZ-kurvene for båtene der kantringstilstanden er vurdert. Kilde: SHK

GZ-kurvene viser at X-27 SUV har betydelig redusert stabilitet sammenliknet med X-26 S. Ved en krengevinkel på ca. 63 grader vil X-27 SUV ikke ha mulighet til å rette seg opp igjen og vil kantre. X-26 S vil derimot tåle en betydelig større krenkning før fartøyet kantrer.

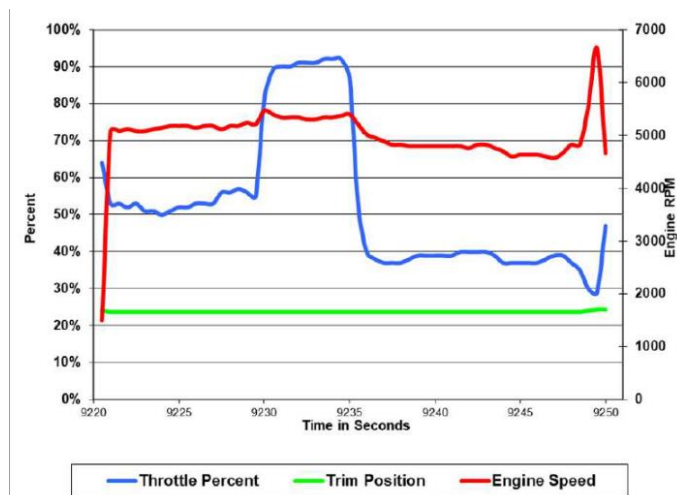
Figur 18: Motordata fra Malmhella Kilde: Motorprodusent

Motorens trim er angitt i prosent, men dette er kun en relativ indikasjon av posisjonsforandringer og ikke faktisk prosentvis trim. Den høye økning i RPM i slutten av grafen er forenlig med en propell uten belastning.

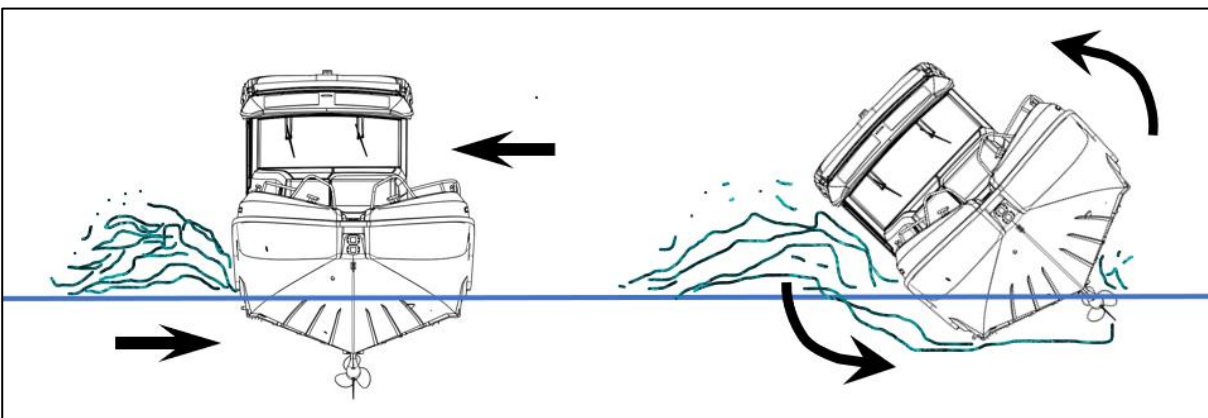
Høyt tyngdepunkt og dårlig stabilitet ga økt sannsynlighet for at summen av massekrefter og hydrodynamiske krefter overvant rettende moment, noe som igjen førte til at fartøyet kantret, se figur 22.

Figur 22: Prinsippskisse X-27 SUV sett forfra der fartøyet er ute av balanse, noe som fører til kantring. Tegning: Produsenten. Illustrasjon: SHK

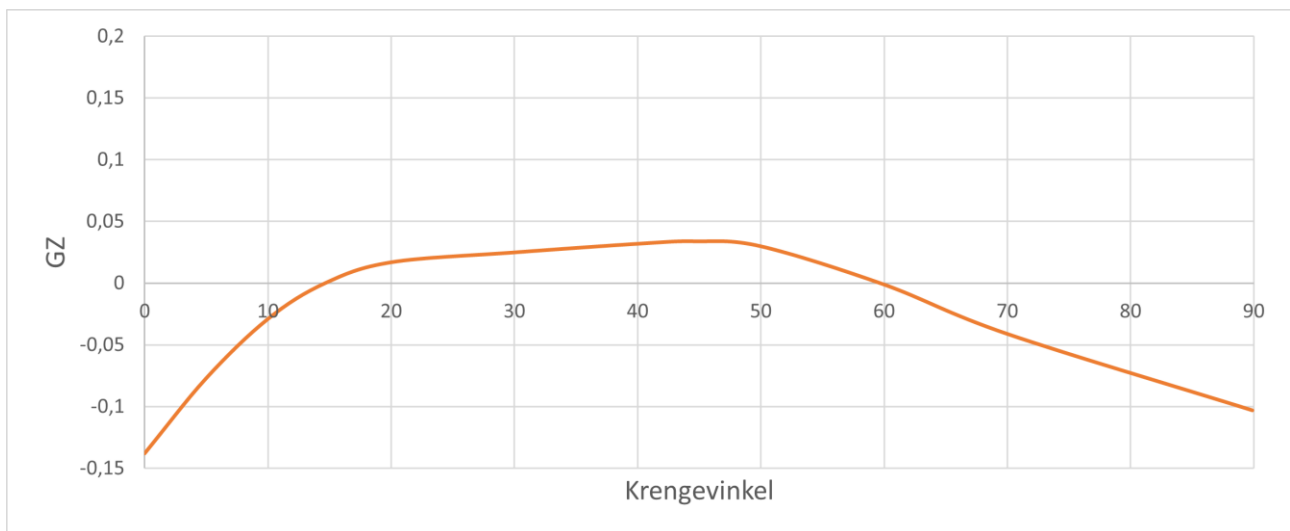
Figur 23 viser en beregning av seks personer plassert til styrbord, der resultatet gir en krengeving som vil være innenfor kravet for CE-merking. GZ-kurven viser en slagside på 14,6 grader som er innenfor kravet, men viser likevel at stabiliteten er veldig svak mellom slagsidevinkelen og 60 grader, selv om den er positiv. I dette tilfellet vil en liten forskyvning av vekter under den praktiske stabilitetstesten ha stor innvirkning på krengevingen.

Figur 23: GZ-kurve som illustrerer lastetilstanden som er basert på 50 % drivstoff, full ferskvannstank og med seks personer ut i bordet på styrbord side, som simulerer en praktisk gjennomføring av test iht. NS-EN ISO 12217-1:2017. Kilde: SHK

Havarikommisjonen mener at NS-EN ISO 12217-1:2017 er mangelfull som sikkerhetsstandard for stabilitet for fartøy som X-27 SUV. Dette er et sikkerhetsproblem og Havarikommisjonen fremmer en sikkerhetstilråding til Sjøfartsdirektoratet på dette forholdet.
