Avgitt september 2023

RAPPORT SJØFART 2023/05

***Dødsulykke om bord M/S Oslo Wave 3,
Hamina havn i Finland 13. februar 2023***

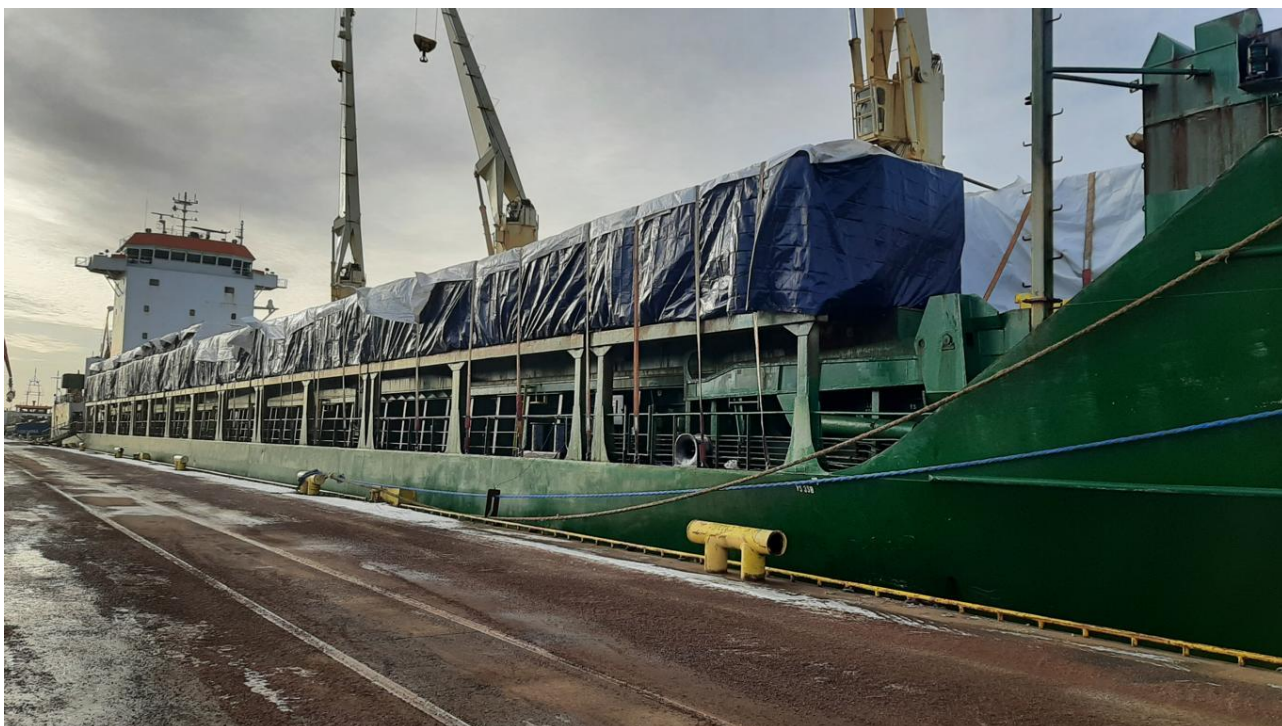
Figur 1: Lasteskipet M/S Oslo Wave 3 liggende til kai i Hamina havn i Finland. Foto: Finsk politi

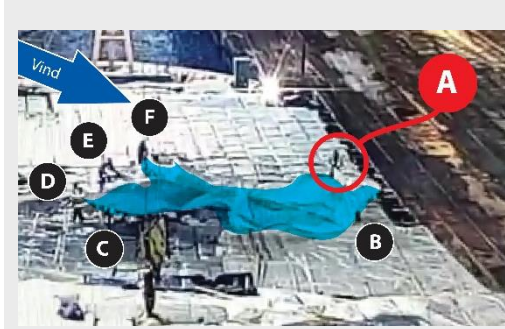
C, D, E og F stod på midten på dekkslasten og tok tak i den siden av presenningen som vendte mot vinden.
A og B tok tak på hver sin side og trakk presenningen ut mot styrbord side.
Da presenningen var trukket utover oppdaget mannskapet at den skulle vært rotert 90 grader.

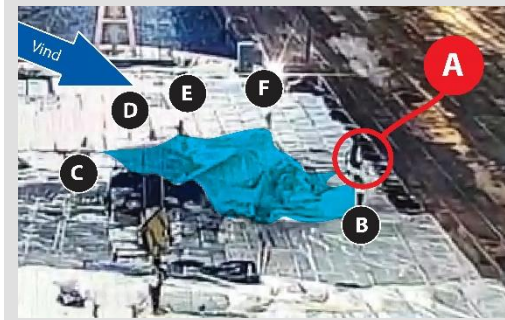
C, D, E og F begynte rotasjonen ved å bevege seg med klokken. De ble stående med ryggen mot baugen.

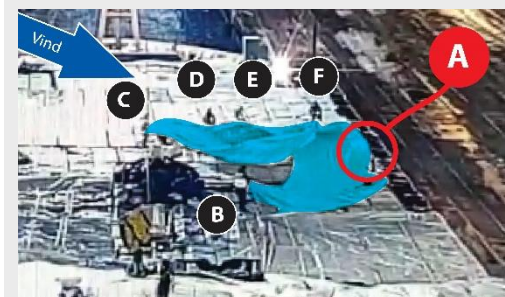
Person B som sto 3–4 meter fra dekkskanten flyttet seg inn mot midten av fartøyet.
Person A beveget seg 2–3 meter akterover ved dekkskanten.

Da presenningen var trukket utover oppdaget mannskapet at de måtte rotere presenningen, og de flyttet seg derfor vekk fra sine opprinnelige posisjoner. Dette innebar at vindsiden av presenningen kun ble bemannet av to personer med en i hvert hjørne, se tabell 1. Dette medførte en redusert evne til å sikre presenningen som kom ut av kontroll.

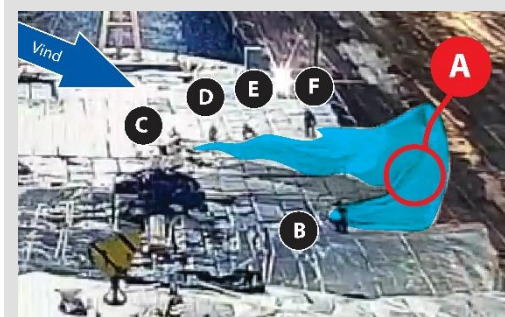
Da de nesten var ferdige med rotasjonen, kom det noen kraftige vindkast som fikk tak under presenningen.
Person A som fortsatt var under forflytning langs styrbord side, ble fanget av presenningen og skjøvet mot dekkskanten.

Person A, som bevegde seg akterover langs dekkskanten, ble fanget i presenningen og klarte ikke stå imot kreftene av vinden. Det var heller ikke mulig for de andre i mannskapet å holde igjen kreftene i presenningen som fungerte som et vindseil, da det ikke var noen personer mellom B og C til å holde presenningen nede. Person A ble dermed skjøvet over kanten av dekkslasten og falt ned på kaikanten.

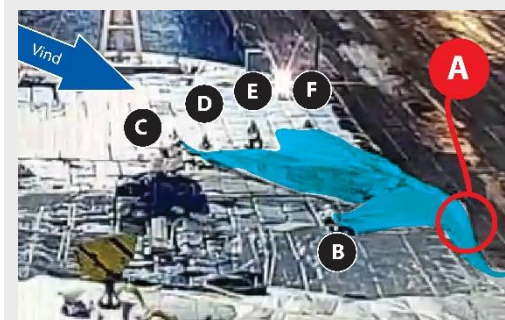
Person A holdt i presenningen, men mistet taket da deler av presenningen blåste ut over skutesiden, og personen falt ned på kaien.

Rederiet har etter ulykken i et eget rundskriv instruert alle fartøyene i flåten om å rigge sikkerhetslinjer før en starter arbeidet med å beskytte og sikre dekkslasten, samt utstyre mannskapet med nødvendig sikringsutstyr for utførelse av arbeidet.
