# UNDERSØKELSESRAPPORT

## VIKING POLARIS

### SHK PROSJEKT NR. 22/661

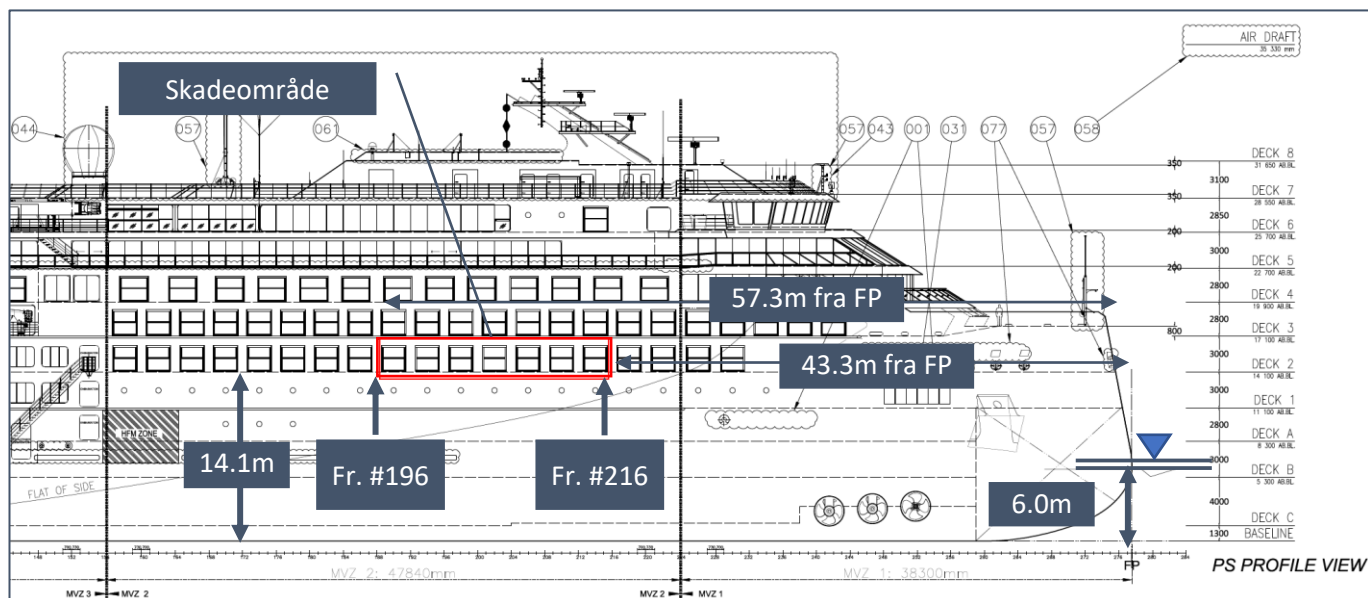
Figur 6-1 Illustrasjon av skadeområde – illustrert fra styrbord side på tegning

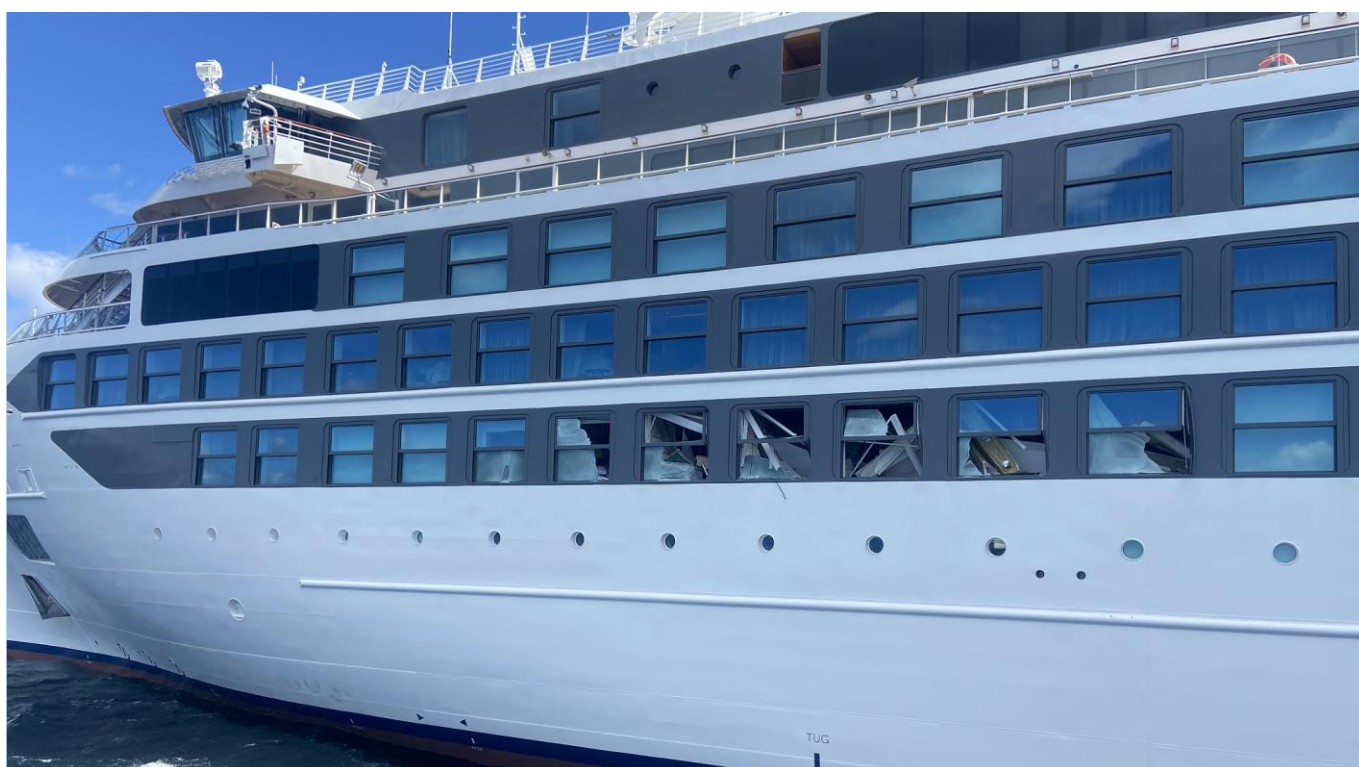
Skaden bestod av vinduer som var delvis knust og trykket inn, med påfølgende skader på inventar i lugarene. Skadeområdet var på dekk 2, 14.1 meter over kjølen og mellom 43 og 57 meter fra forskipet (FP). Minste stillevanns fribord på ulykkestidspunktet er estimert til cirka 8 meter.

Figur 6-2 Bilde av skader på Viking Polaris babord side, dk2, november 2022

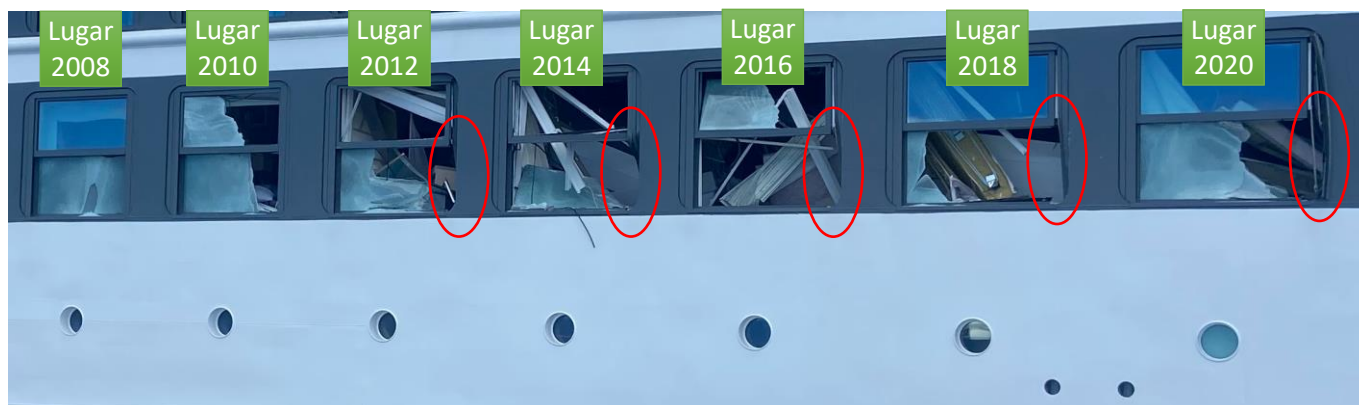
I 5 av 7 lugarer (2012, 2014, 2016, 2018 og 2020) har aktre karmstolpe blitt slått inn, se Figur 9-4 og Figur 9-5. For disse vinduene kan det fastslås at karmstolpen har blitt slått inn samtidig som den drar med seg den aktre kortsiden av vindusruten slik at glasset også knuser. Det vil si at vinduskarmen gir etter før vindusruten, og at vindusruten knuser som et resultat av høyt trykk og manglende supportering fra karmstolpen.

Figur 9-4 Oversiktsbilde som viser de skadede lugarene på dekk 2, her synes det at aktre karm stolpe er skadet på 5 av 7 skadede vinduer.

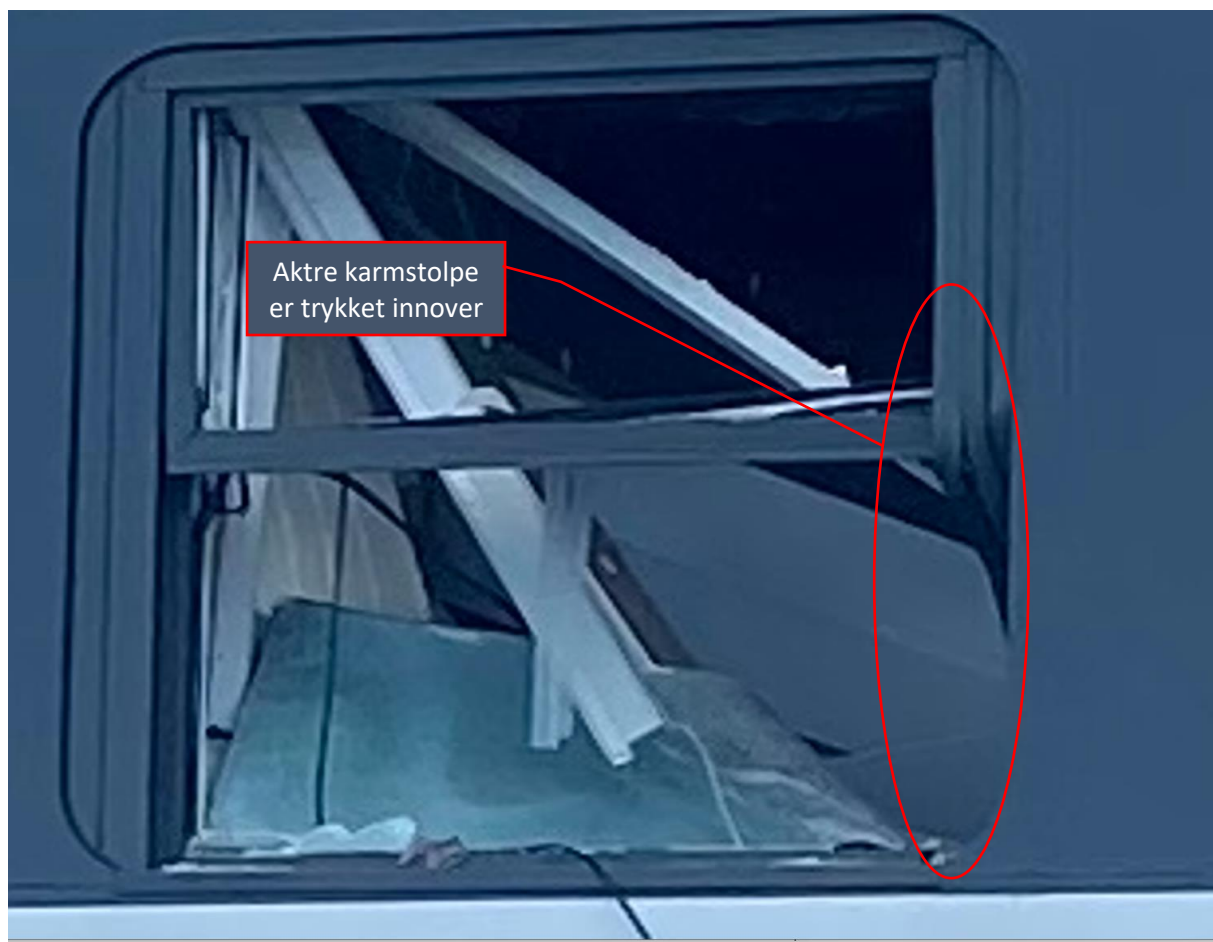
Figur 9-5 Vindu ved Lugar 2014

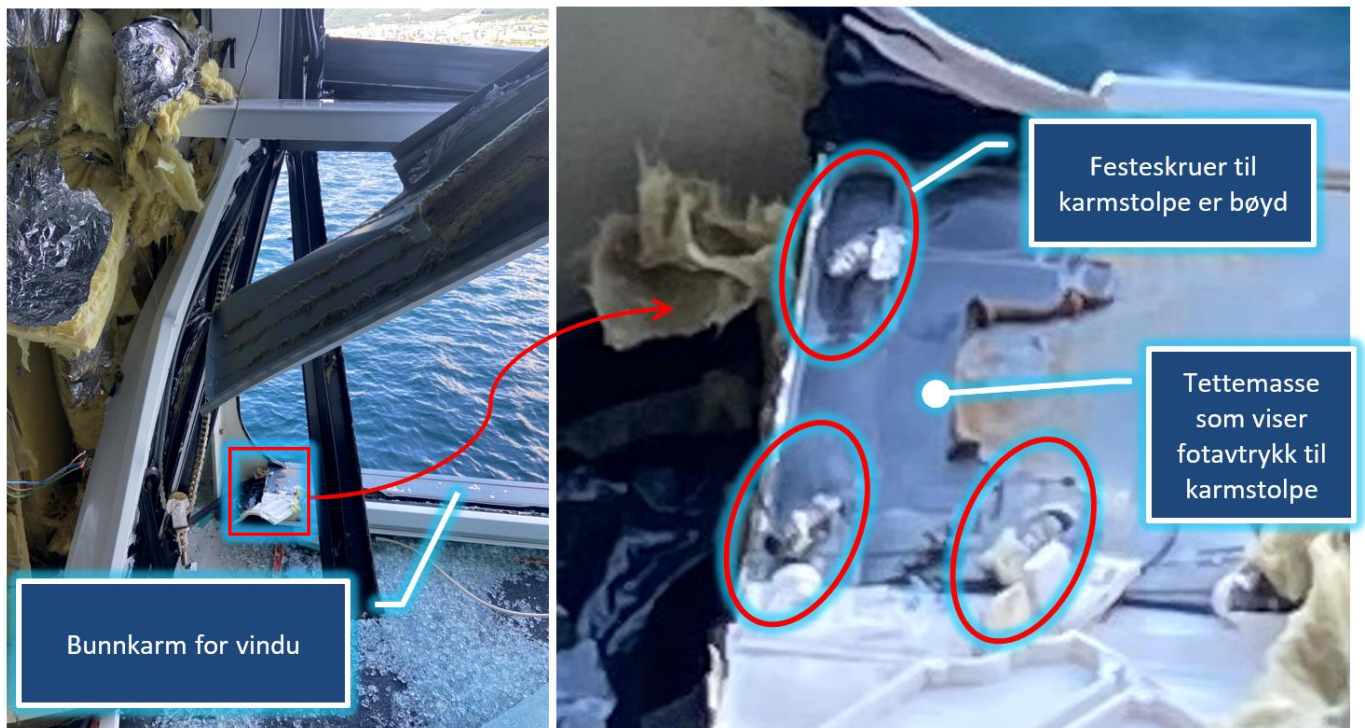
På Figur 9-6 vises et nærbilde av aktre karmstolpe. Der ser man at 3 av 6 festeskruer er bøyd som følge av at karmstolpen er trykket inn i lugaren. De 6 festeskruene som er brukt for å feste karmstolpen er vist i Figur 9-7.

Fullskala trykktesten som ble utført, se kapittel 10.2, viste at karmen tålte et testtrykk på 40kPa. Vinduene og karm for disse lugarene hadde et designtrykk på 24.4kPa. Siden karmen tålte et høyere trykk, men ga etter først tyder dette på at trykket har vært høyere enn 40kPa og dermed langt høyere enn det vinduet var designet for. Dersom karmstolpen hadde vært festet med lastbærende skruer til skroget, kunne karmen tålt trykket fra bølgen. Men siden trykket fra bølgen var så mye høyere enn designtrykket ville uansett vinduet knust.

Figur 9-6 Vinduskarmens svakeste punkt

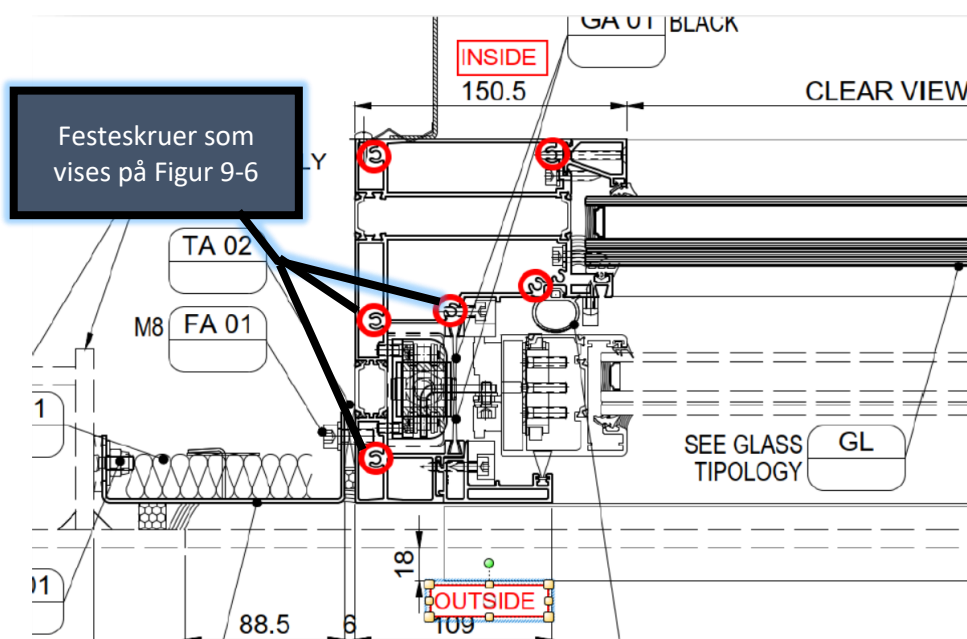
Figur 9-7 Vinduskarmens festeskruer sett ovenfra

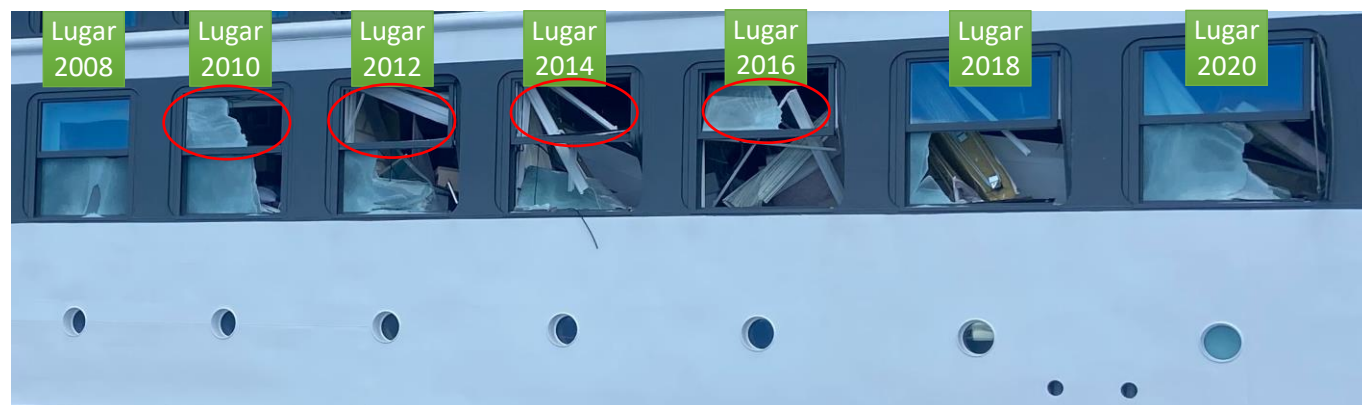
På Figur 9-8 vises de 4 øverste ødelagte vinduene der karmen fortsatt er intakt. Det betyr at glasset var det svakeste punktet for disse rutene og ikke karmen som for de nederste vinduene.

Utfra disse funnene kan man konkludere med at trykket har vært høyere enn det glasset tålte.

Figur 9-8 Oversiktsbilde som viser de skadede lugarene på dekk 2.

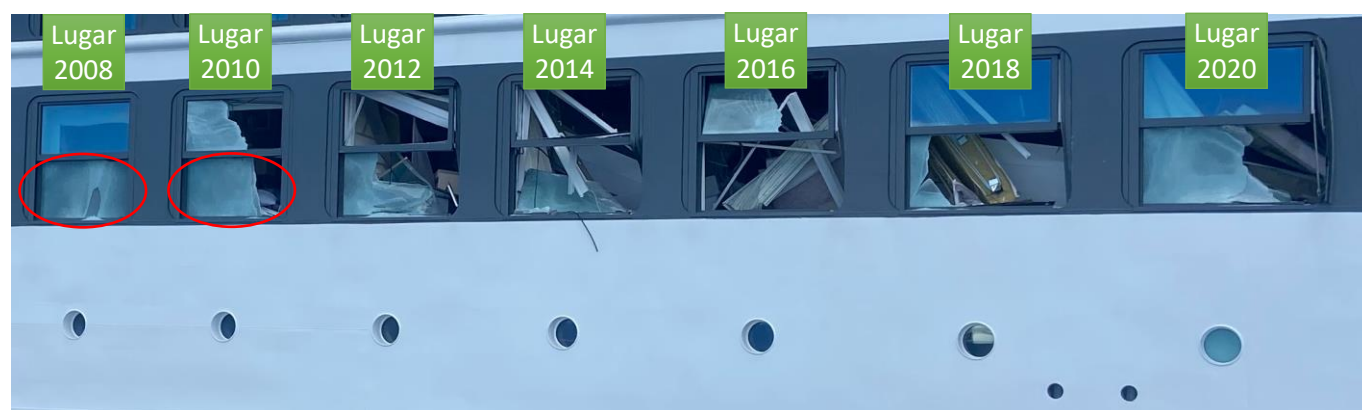
I de nedre vinduene i lugar 2008 og 2010, se Figur 9-9, er karmen fortsatt intakt, mens vinduet har knust. Dette skiller seg fra de nedre vinduene i de andre lugarene der aktre karmstolpe har blitt trykket inn og samtidig tatt med seg vindusruten. For de nedre vinduene i lugar 2008 og 2010 har glassruten vært det svakeste punktet. Det har ikke vært mulig å finne en forklaring på hvorfor karmene er intakt for disse rutene, mens aktre karmstolpe er slått inn for de resterende nedre vinduene.

Utfra disse funnene kan man konkludere med at trykket har vært høyere enn det glasset tålte.

Figur 9-9 Oversiktsbilde som viser de skadede lugarene på dekk 2.

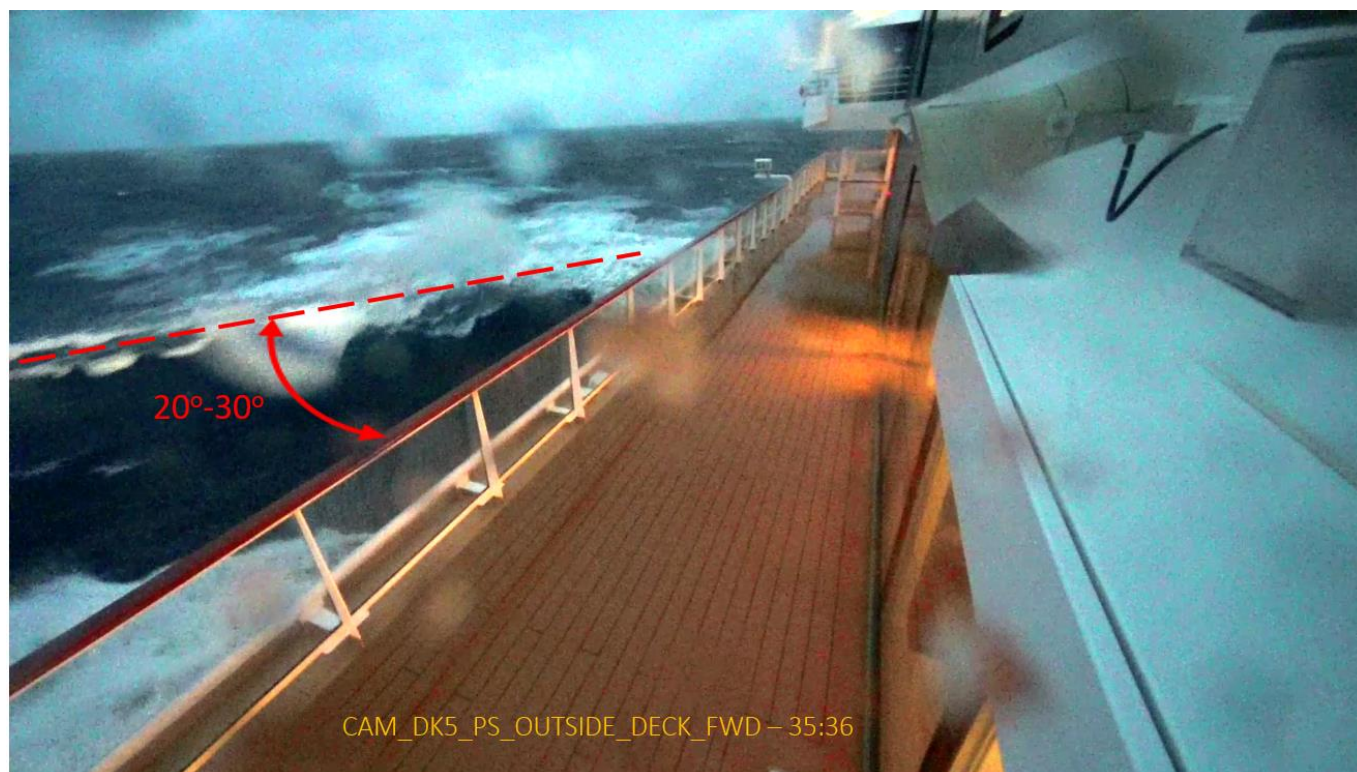
Figur 11-3 Bilder fra CCTV kamera på dekk 5, babord ved ramme #162, rett før sammenstøtet (02:35:36 UTC+1).

Fra CCTV bildene fremkommer det at bølgen brøt rett før eller i det den traff skipet. Bølger kan bryte enten på grunn av at sterk vind eller at motstrøm gjør bølgekammen ustabil [18], eller at høyde/lengde forholdet gjør at bølgen bryter [8]. Brytende bølger er mer vanlig i en «oppbyggende» sjøtilstand (når bølgehøyden og vindstyrken fortsatt øker) og i krapp sjø (kortere bølger).

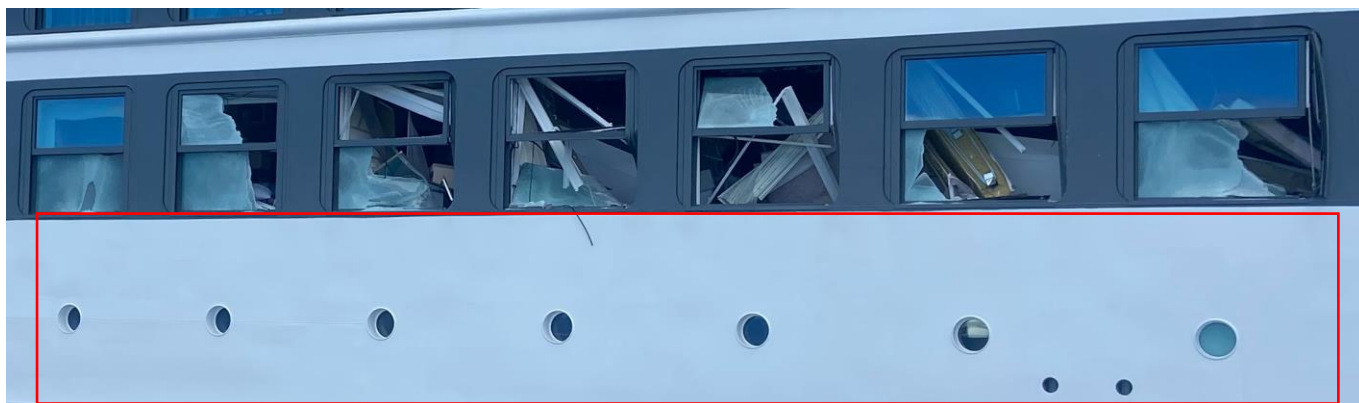
Det er foretatt en vurdering av kapasiteten til omkringliggende stål for å forsøke å gi et øvre estimat på trykket forårsaket av ulykkesbølgen. Ytterhuden rett under vinduene viser ingen tegn til skader eller deformasjoner. Dermed er det naturlig å anta at det maksimale trykket dette stålet tåler kan gi en indikasjon på det øvre intervallet av trykket ved ulykkestidspunktet.

Beregningene viser at maksimalt statisk trykk på det omkringliggende stål er estimert til å tåle 107kPa. Dette indikerer at trykket fra ulykkesbølgen har vært i størrelsesorden 107kPa, men større enn testtrykket til karmen på 40kPa. Det kan ikke utelukkes at det maksimale slammingstrykket har vært større enn 107kPa over en veldig kort periode, siden beregningen tar utgangspunkt i en statisk trykklast.

Figur 14-1 Uskadet stål. Det maksimale trykket disse platene tåler er beregnet i Stipla
