RAPPORT SJØFART 2023/06

***Sjøulykke med cruiseskipet Viking Polaris
sørøst for Kapp Horn, 29. november 2022***

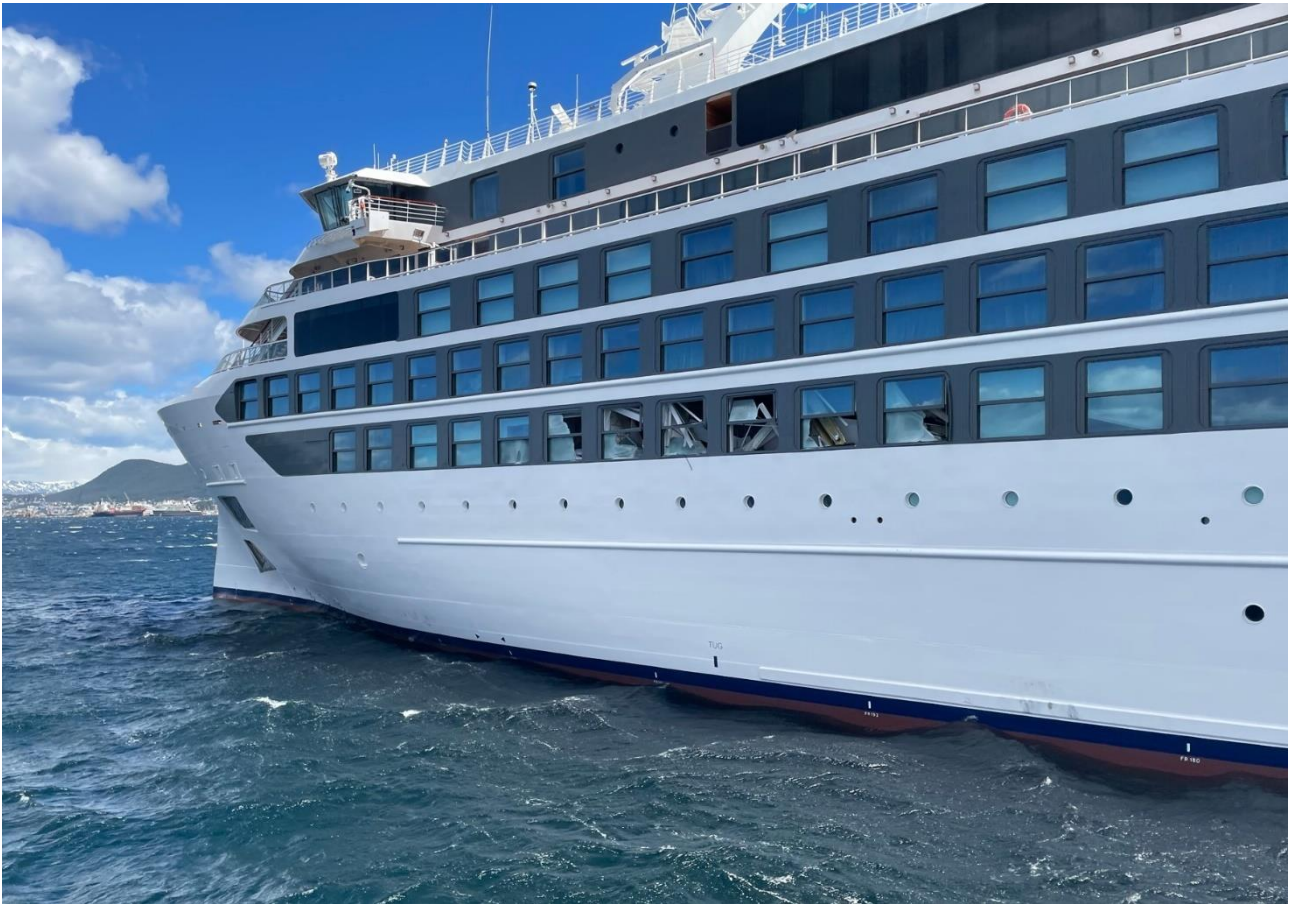
Figur 12: Knuste vinduer i lugarer på dekk 2 om bord Viking Polaris etter ankomst Ushuaia. Foto: SHK

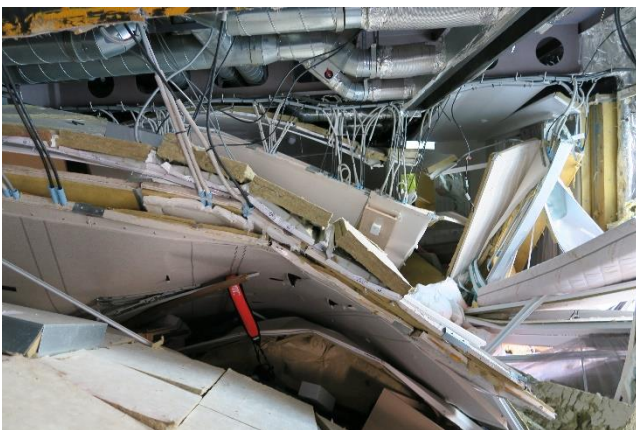
Figur 13: Fra lugarområdet, som viser hvordan skillevegger, dekk og inventar har blitt skadet. Foto: SHK

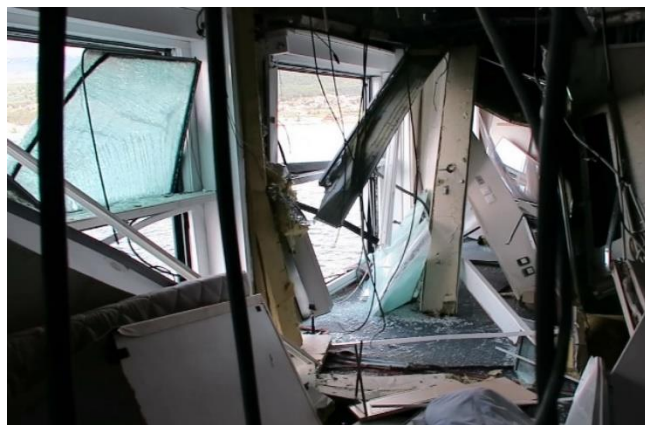
Figur 14: Knuste vinduer i lugar 2016 og 2014. Foto: SHK

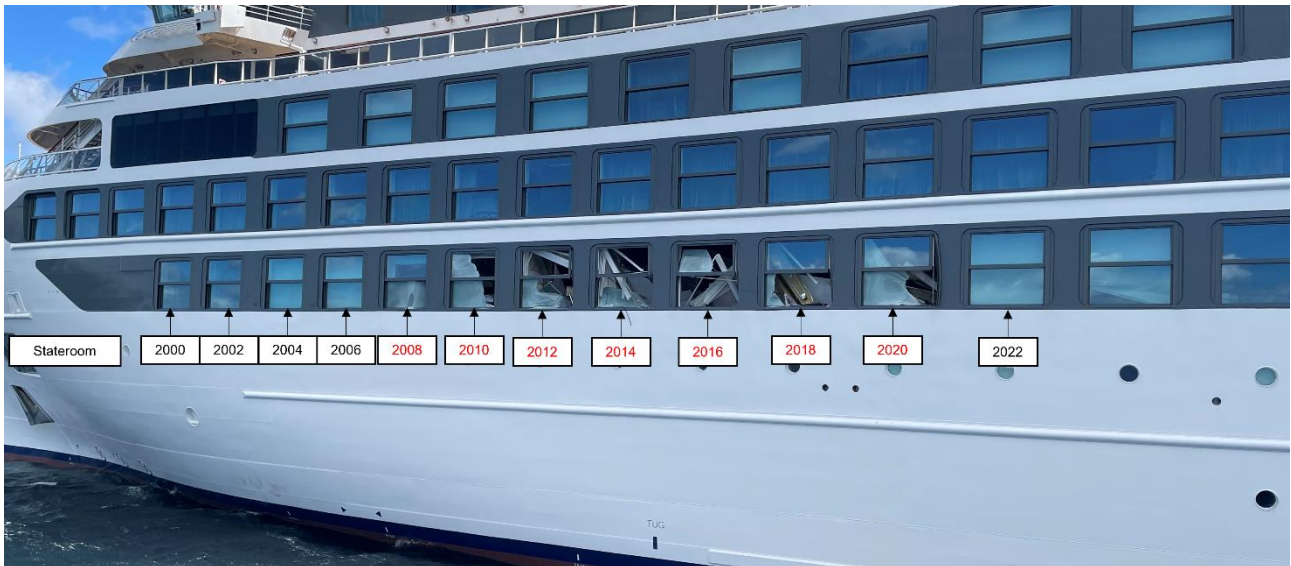
Etter at fartøyet ble truffet av bølgen ble syv lugarvinduer på babord side på dekk 2 knust. Det første ødelagte vinduet var det femte vinduet på babord side dekk 2, se figur 16 og figur 17. Det var ingen observerte skader på skrogplaten rett på undersiden av vinduene. Det har i ettertid også fremkommet informasjon om vanninntrengning i to lugarer på 3 dekk. Disse vinduene ble byttet ut, sammen med totalt 9 vinduer på dekk 2 i forbindelse med reparasjonsarbeidet.

Figur 16: Skadde vinduer i lugarer vist i rødt. Foto: SHK

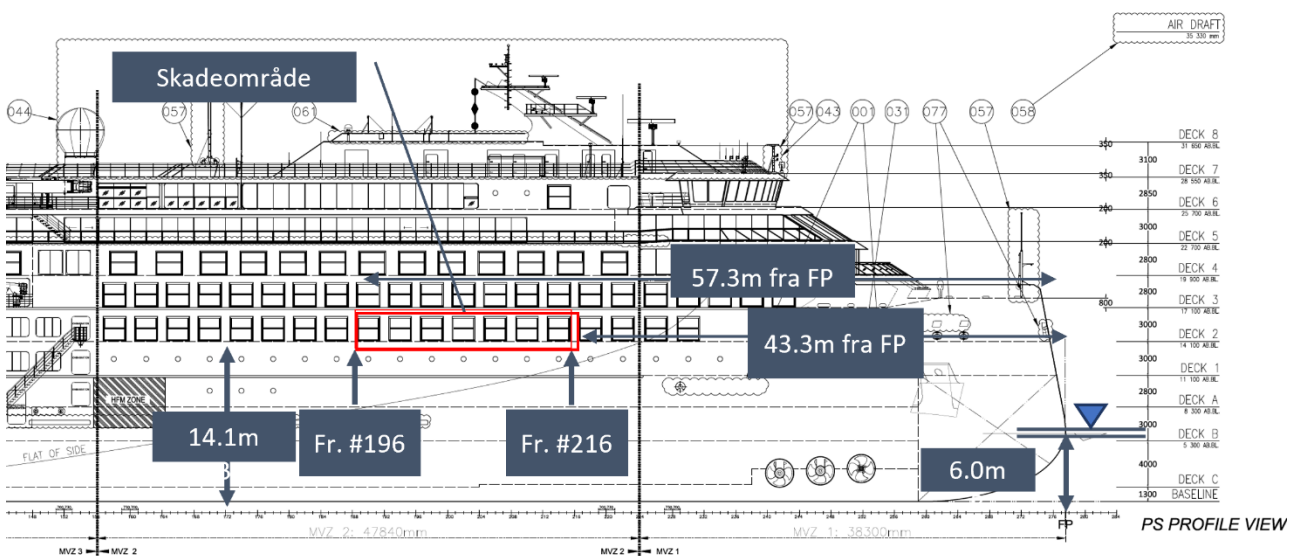
Figur 17: Illustrasjon av skadeområde. Tegningen er av styrbord side, men fartøyet har tilsvarende arrangement på babord side der skadene inntraff. Teknisk tegning: Verft, tekstbokser: konsulenten

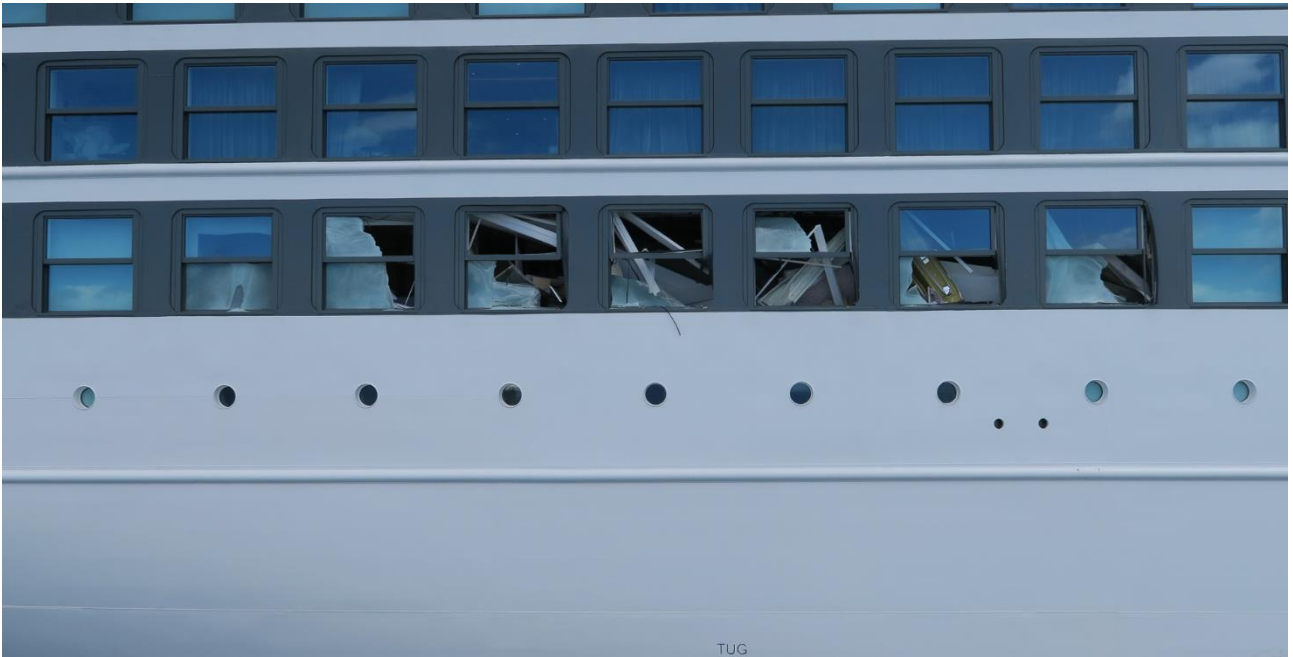
Figur 18 viser nærbilde av de skadde vinduene. Flere av lugarene med knuste vinduer hadde skader på karmene som var trykket inn mot lugarene, hovedsakelig i hjørnet nede i akterkant. Fire av de syv lugarvinduene hadde knust både øvre og nedre vindu, mens tre av lugarene hadde det øverste vinduet intakt.

Figur 18: Skader på karmen og vinduer i skadeområdet på dekk 2. Foto: SHK

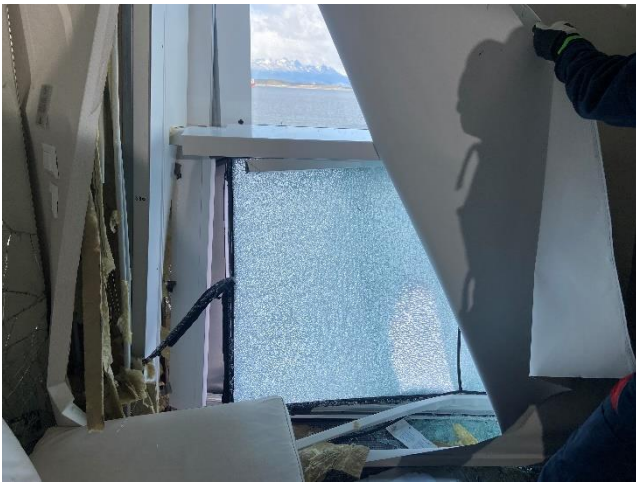
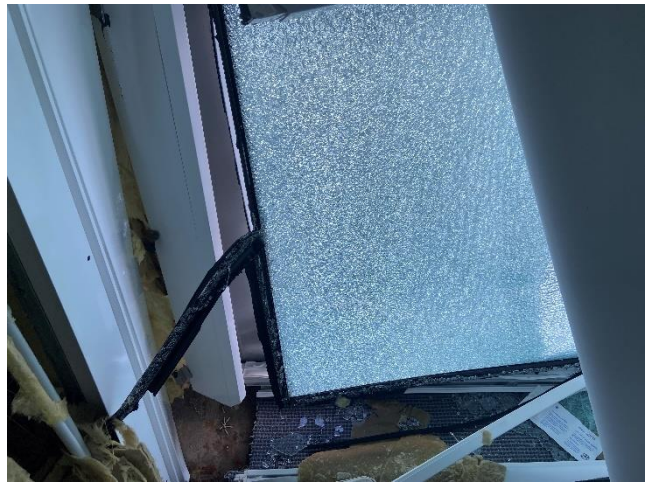
Figur 19: Skader på vindu og karm i lugar 2008.
Foto: SHK

Figur 20: Skader på vindu og karm i lugar 2008.
Foto: SHK

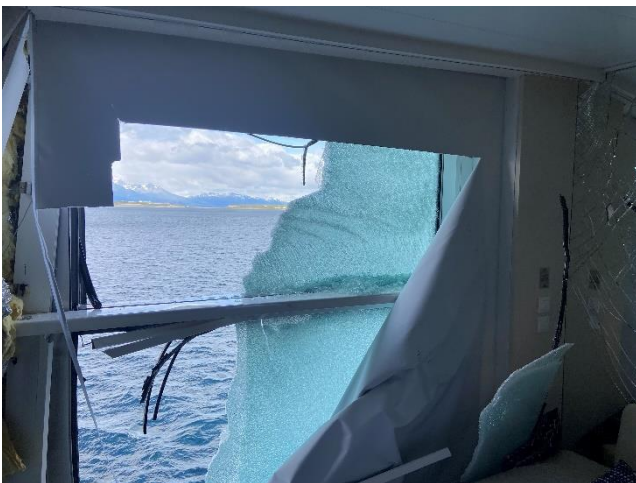
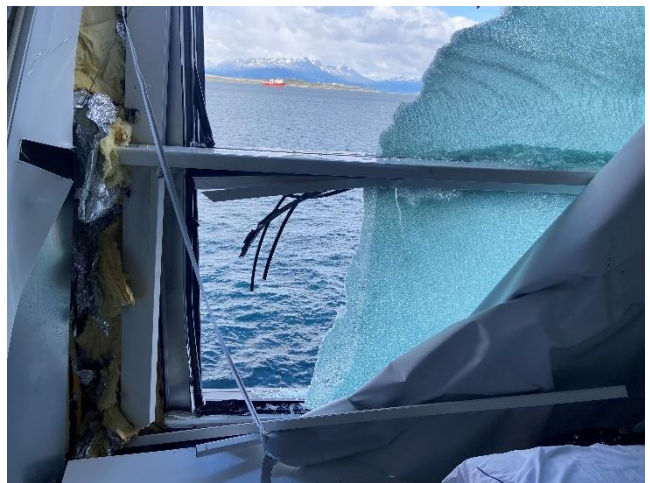
Figur 21: Skader på vindu og karm i lugar 2010.
Foto: SHK

Figur 22: Skader på vindu og karm i lugar 2010.
Foto: SHK

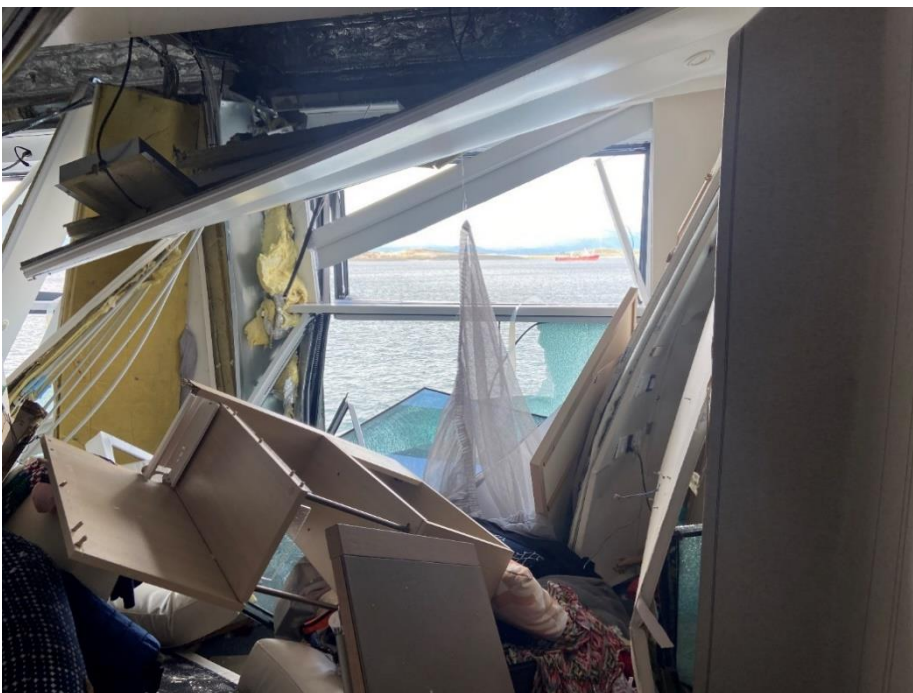
Figur 23: Skader på vindu, karm og lugar 2012. Foto: SHK

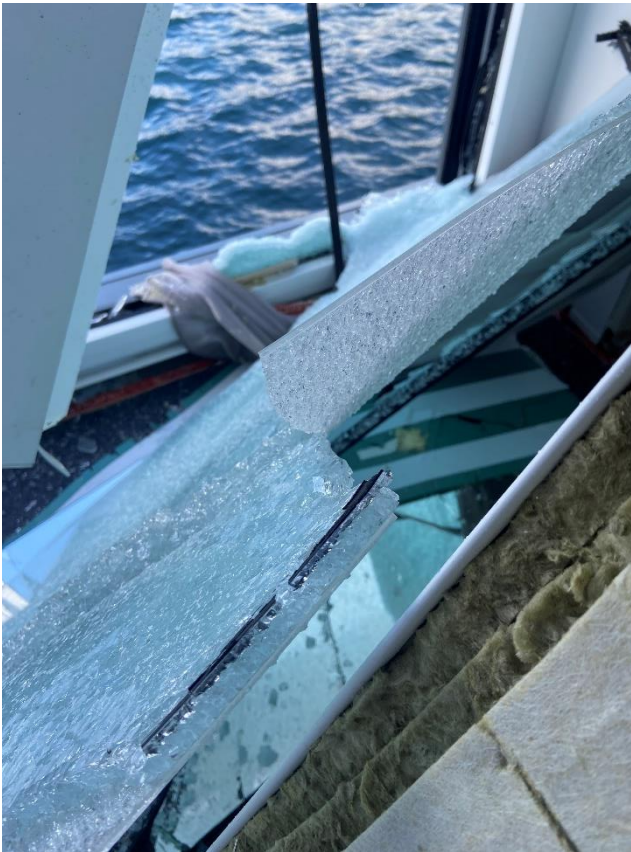
Figur 24: Skade på vindu i lugar 2014. Foto: SHK

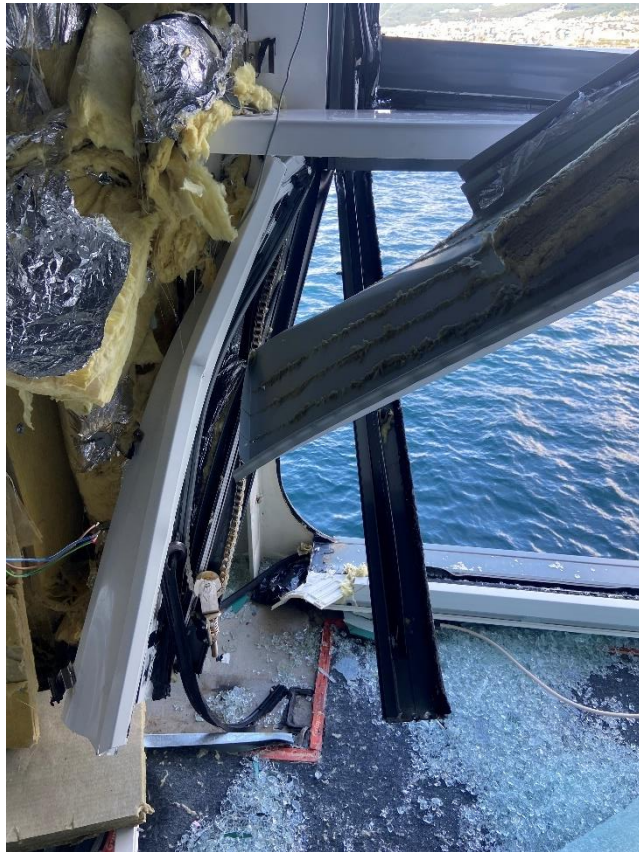
Figur 25: Skadet karm i lugar 2014. Foto: SHK

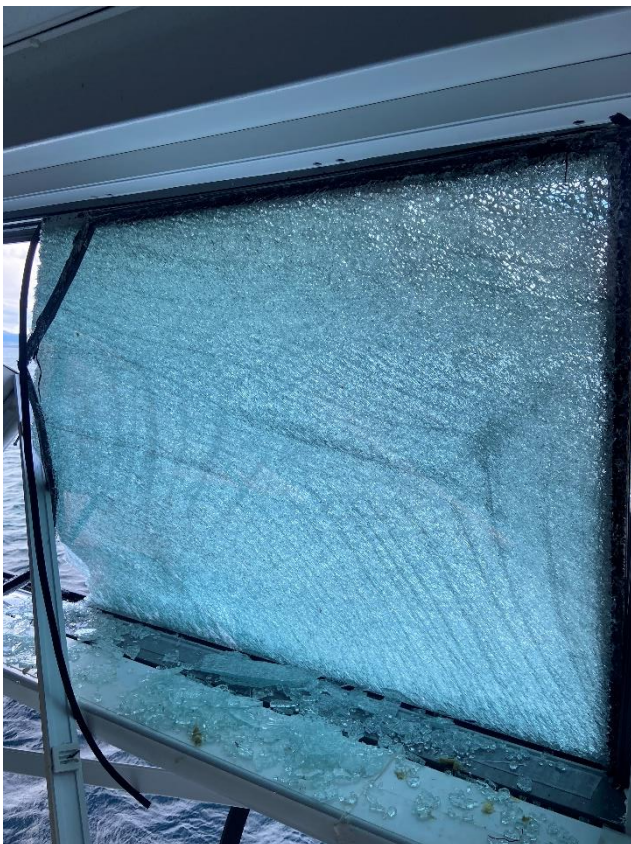
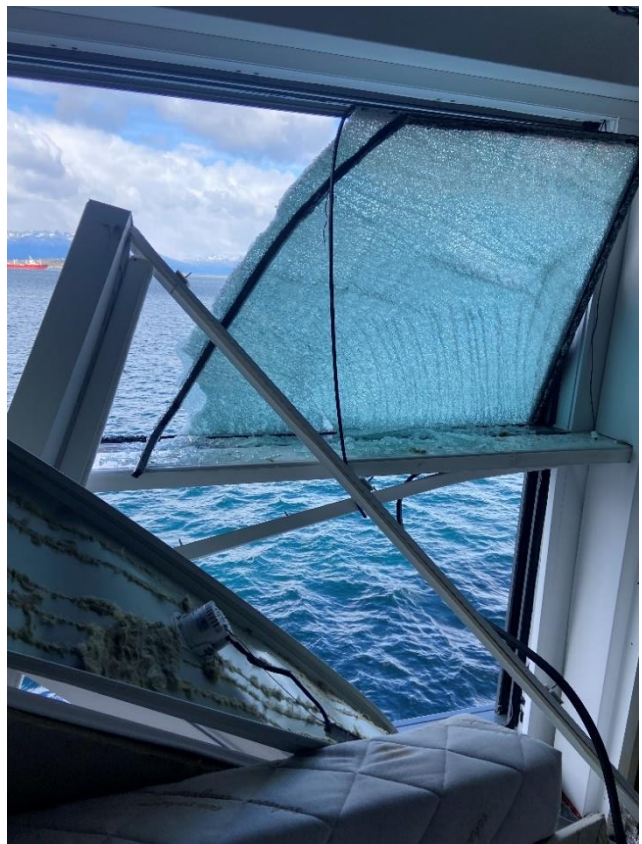
Figur 26: Knust vindu i lugar 2016. Foto: SHK

Figur 27: Knust vindu i lugar 2016. Foto: SHK

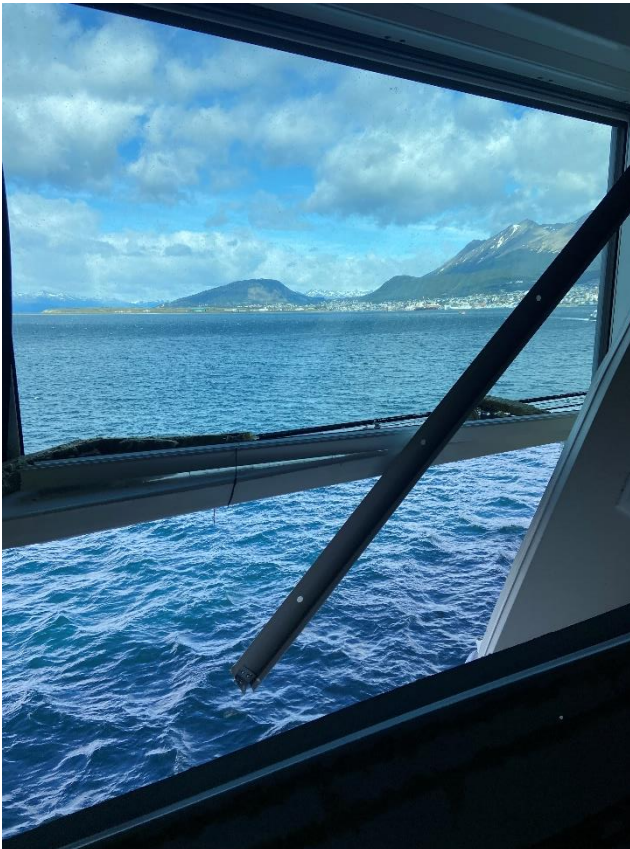
Figur 28: Skade på vindu i lugar 2018. Foto: SHK

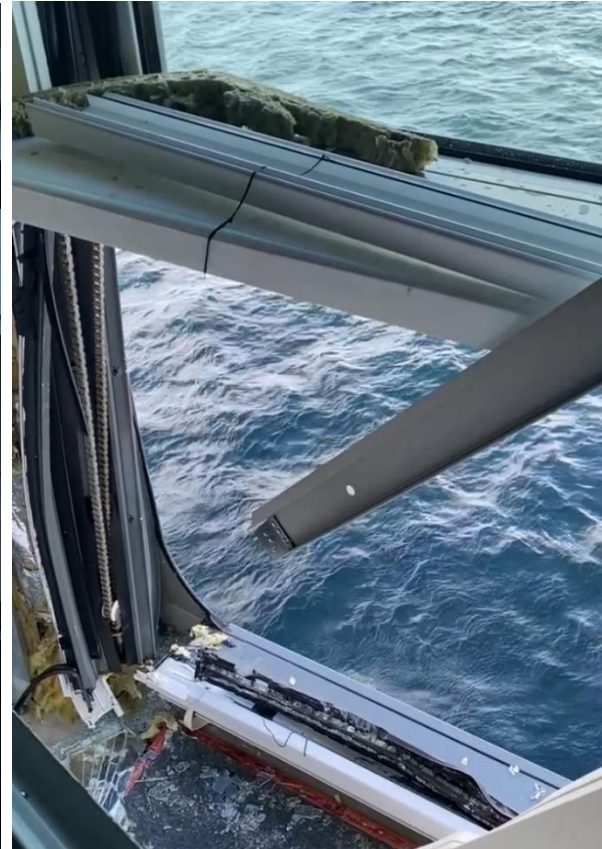
Figur 29: Karm i lugar 2018. Foto: SHK

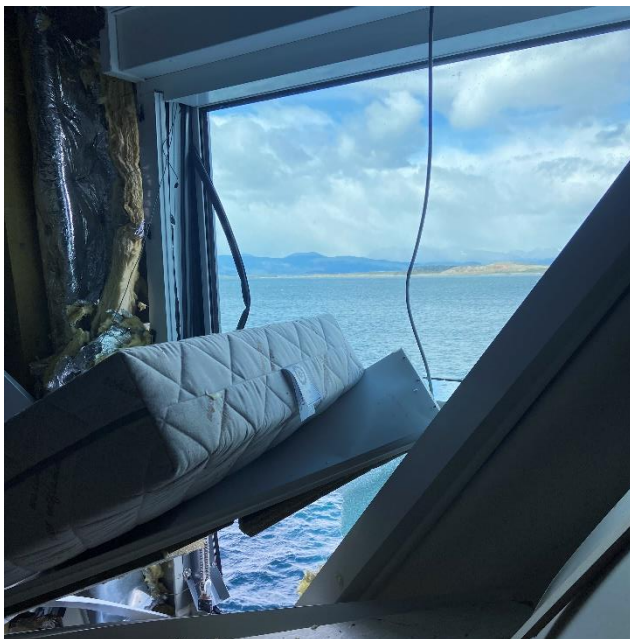
Figur 30: Skade på karm og vindu i lugar 2020.
Foto: SHK

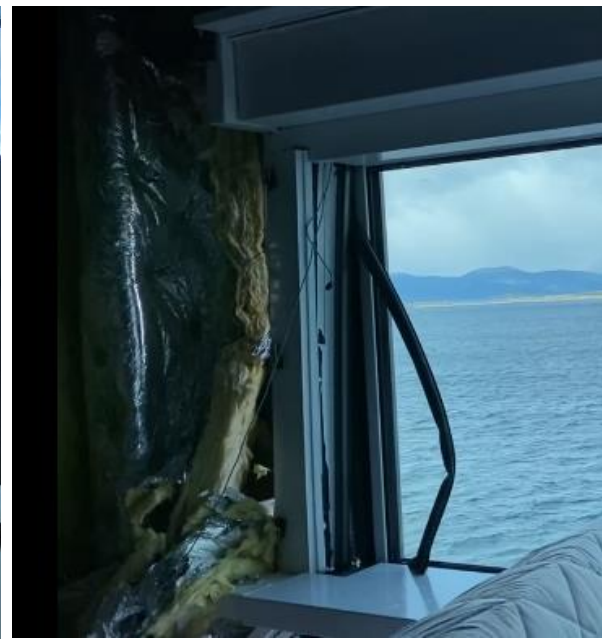
Figur 31: Skade på øvre karm i lugar 2020. Foto: SHK

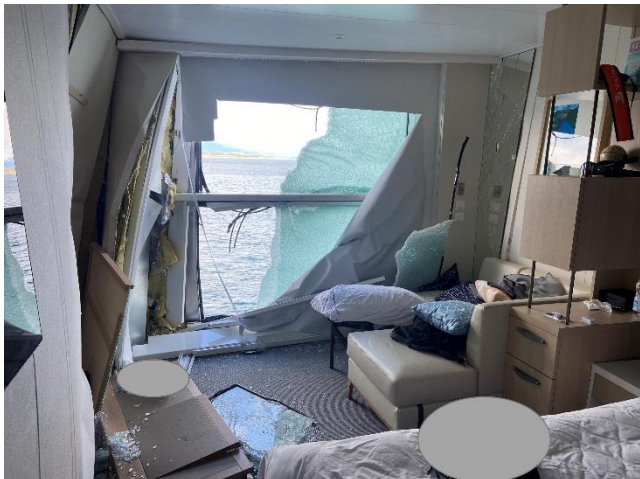
Inne i lugarområdet var det store skader. Skadene fra sjøen som kom inn gjennom de knuste vinduene ga store skader fra lugar 2008 og akterover til lugar 2022, i alt 8 lugarer. Himling, inventar og vegger var revet løs og det var åpent mellom flere av lugarene. Figur 32 og figur 33 viser skader i lugar 2010 og 2012.

Figur 32: Skader i lugar 2010. Foto: SHK

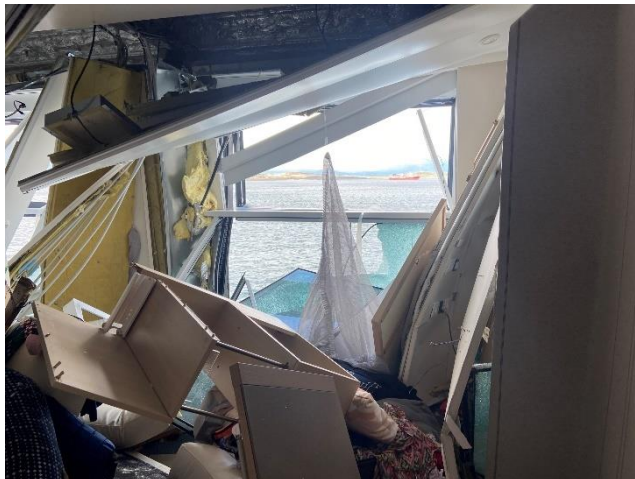
Figur 33: Skader i lugar 2012. Foto: SHK

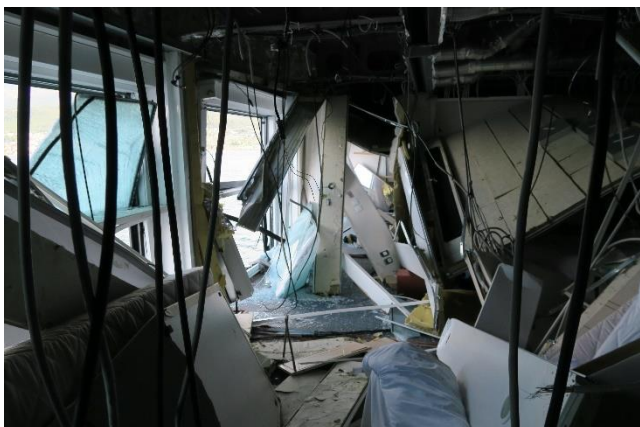
Figur 34 og figur 35 viser skadeområdet inne i lugarområdet hvor det var størst skader. Her hadde himling falt ned og vegger mellom lugarene blitt revet opp og trykket akterover.

Figur 34: Foto tatt fra lugar 2018 hvor man ser skader innover i lugar 2016, 2014 og 2012. Foto: SHK

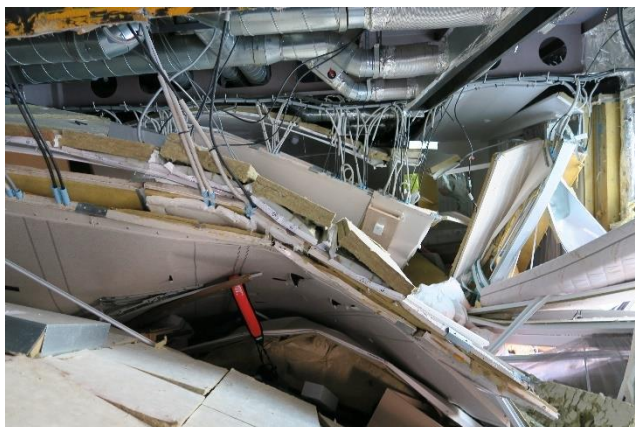
Figur 35: Foto tatt fra skadd lugarområde som viser hvordan himling og vegger er revet løs og trykket sammen. Foto: SHK

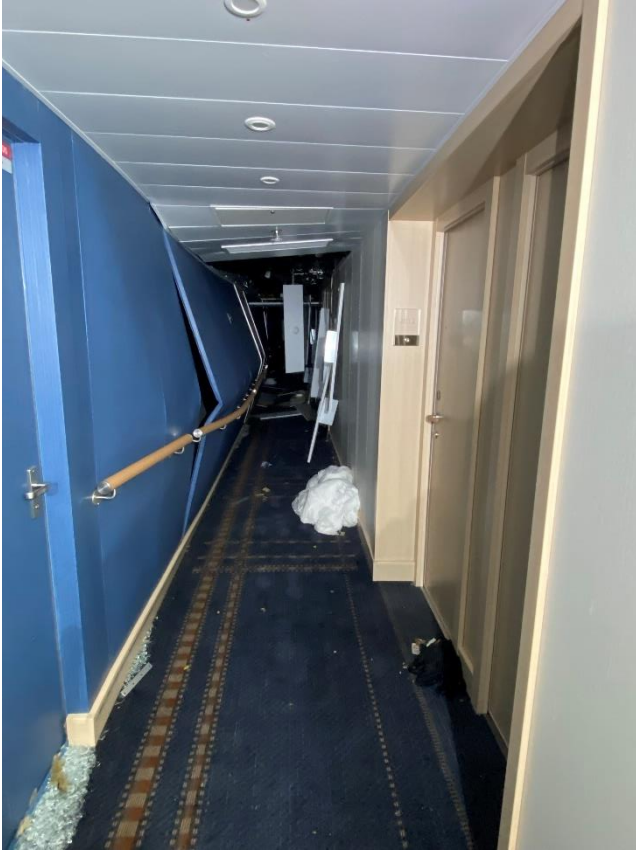
Figur 36 og figur 37 viser skader i korridoren på 2 dekk på babord side.

Figur 36: Skader i korridor, sett fra lugar 2010 og 2012 på dekk 2 og akterover. Foto: SHK

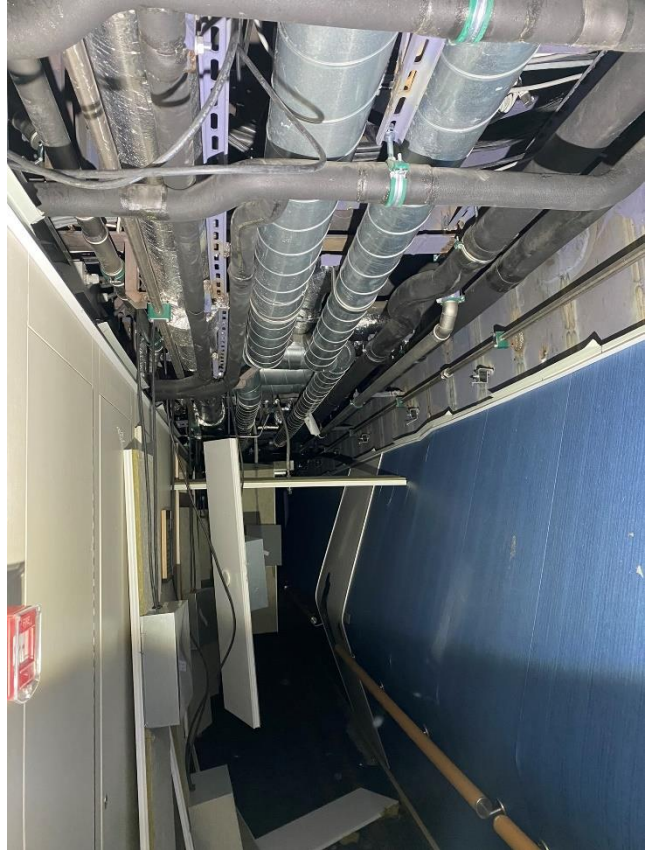
Figur 37: Skader i korridor og himling. Sett forut. Foto: SHK

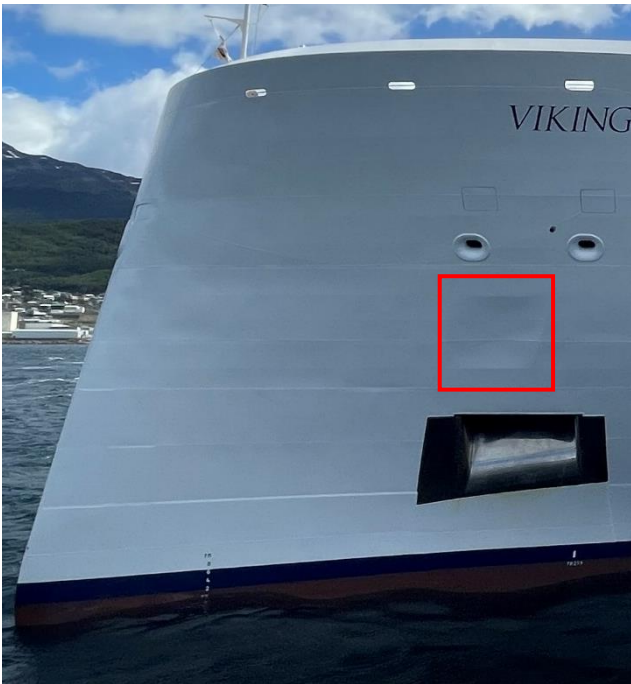
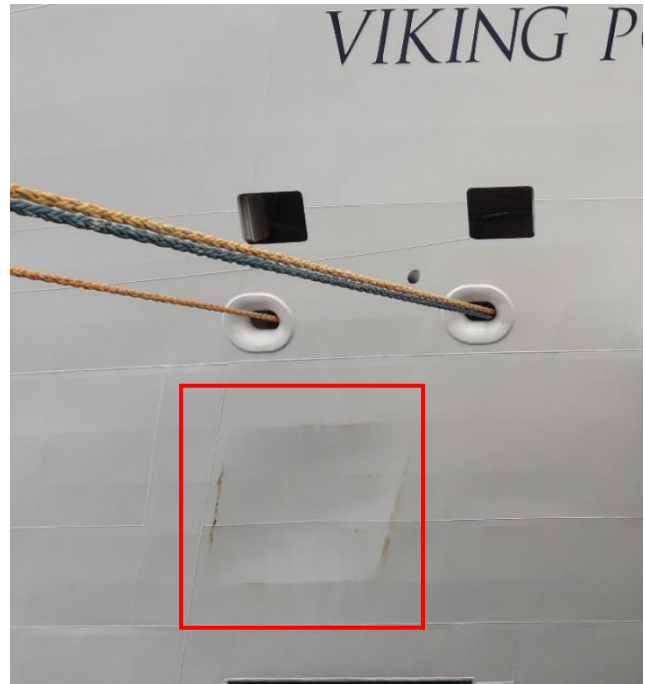
I etterkant av hendelsen har det blitt observert en bulke i baugen på babord side. Denne var der også rett etter ulykken, men ettersom tiden har gått har det oppstått rustdannelser i kantene av bulken, se figur 38 og figur 39. Det kan ikke bekreftes om bulken har oppstått i forbindelse med bølgen som forårsaket ulykken. Kort tid etter ulykken var bulken der uten rustdannelse, og noen måneder etter var det rustdannelser.

Figur 38: Bulk på babord side i baugen markert med rød firkant, fotografert 05.12.22. Foto: SHK

Figur 39: Bulk på babord side i baugen markert med rød firkant, fotografert 25.02.23. Foto: Driftsselskapet

Havarikommisjonen har forsøkt å samle inn dokumentasjon for å få bekreftet tidsrommet denne bulken oppstod. Basert på rustdannelser i etterkant av ulykken er det stor sannsynlighet for at denne bulken kom på ulykkesdagen, men det har ikke lyktes å bekrefte dette. Dette temaet vil derfor ikke bli videre behandlet i analysen.

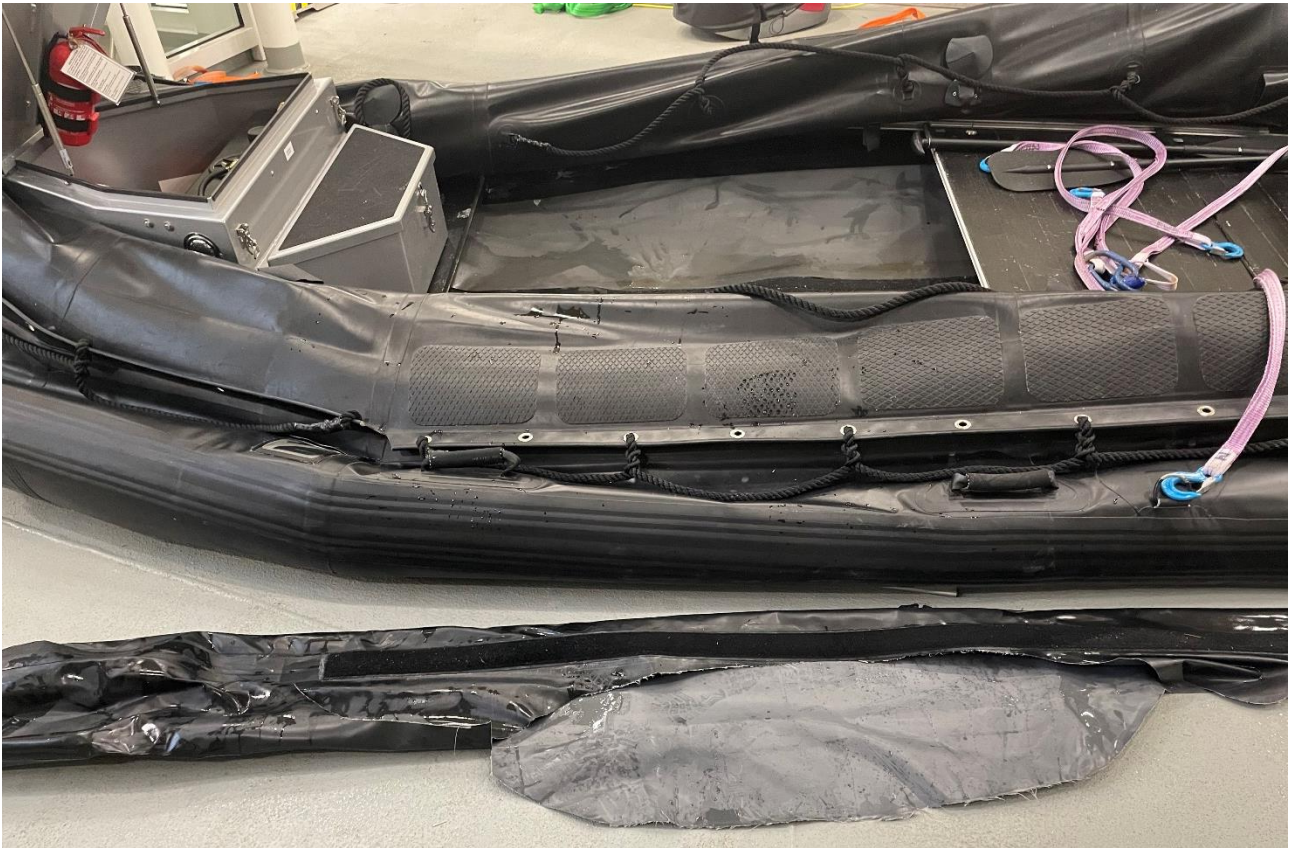
Figur 40 viser demonteringen av Zodiac-en og senterkjølen liggende ved siden av, plassert riktig langs skips tilsvarende sånn det var om bord. Borrelåsen som ses på toppen av senterkjølen, var festet ned mot kjølen.

Figur 40: Senterkjølen liggende opp ned ved siden av Zodiac-en. Foto: SHK

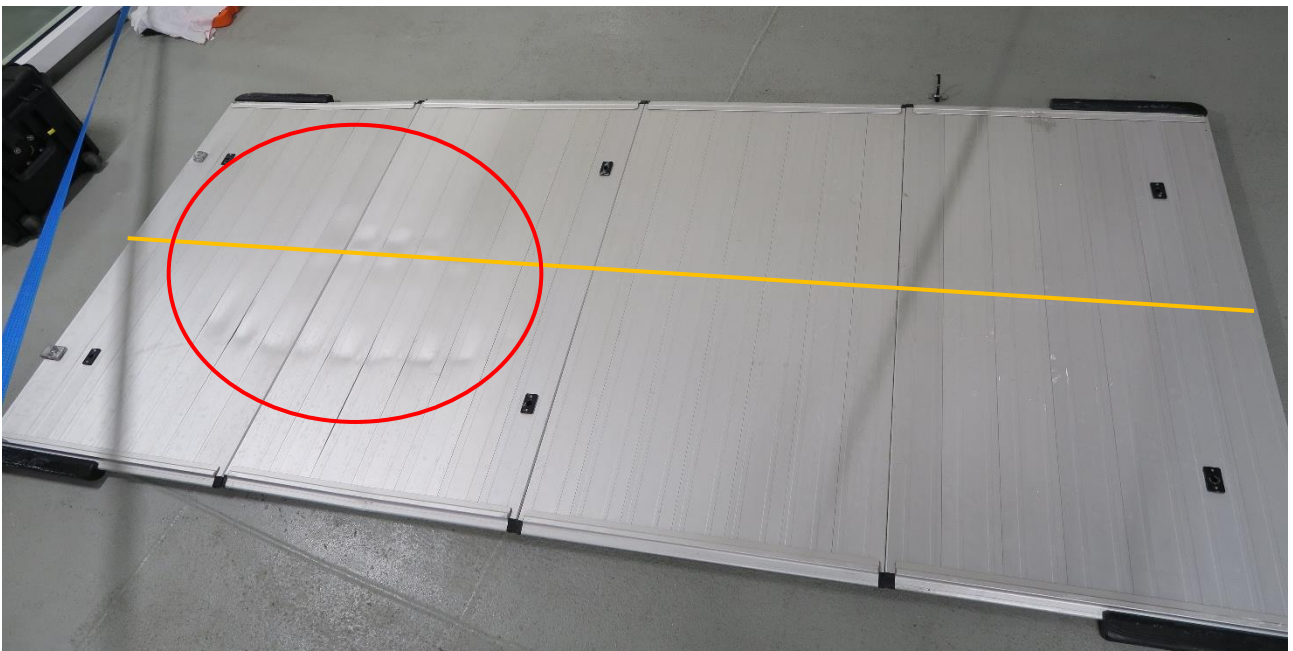
Dørkplatene ble montert sammen igjen og lagt med undersiden opp. Der var det tydelige bulker i platene foran på styrbord side, i tillegg til noen mindre bulker der kjølen hadde ligget, se rød ring i figur 41.

Figur 41: Dørkplatene lagt med undersiden opp. Der var det bulker (rød ring) som har oppstått i forbindelse med hendelsen. Oransje strek illustrerer der senterkjølen lå. Foto: SHK

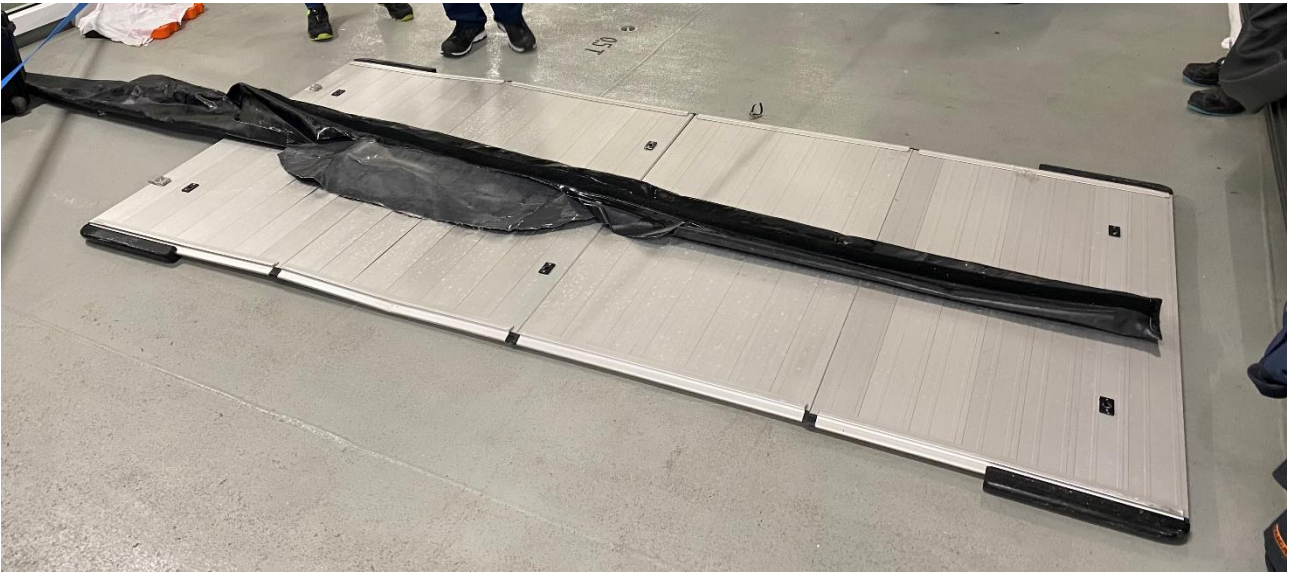
Senterkjølen ble lagt oppå dørkplatene slik den skulle ligge, og da man brettet ut den revnede delen av senterkjølen fulgte den bulkene i ytterkant, se figur 42.

Figur 42: Senterkjølen strukket ut på dørken slik den lå i forbindelse med hendelsen. Foto: SHK

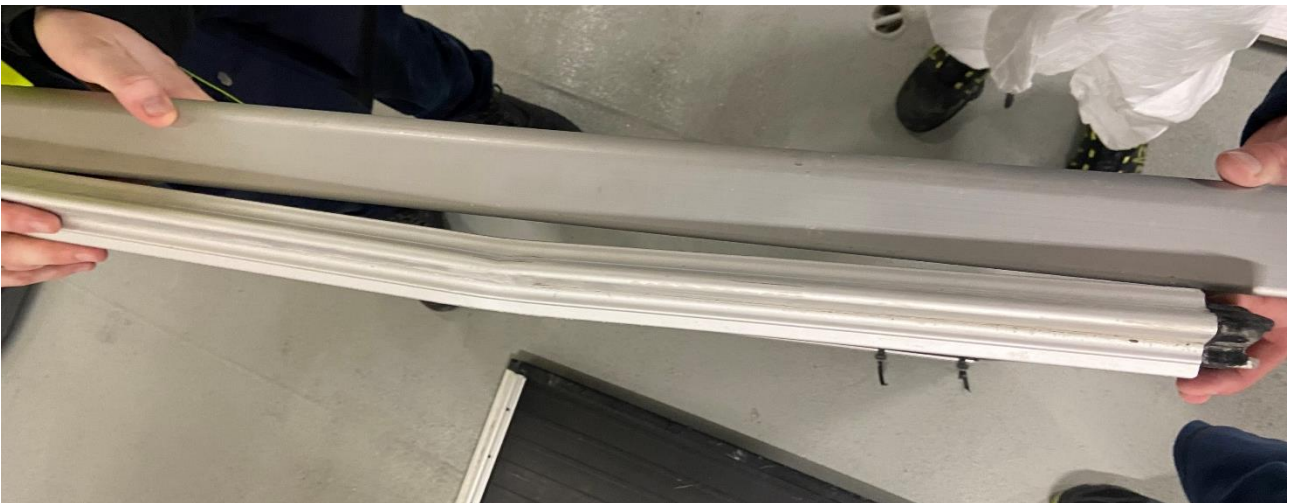
Dørkplatene som var i det skadede området var bøyd opp av den eksplosjonsartede hendelsen, se tverrsnitt av en skadet dørkplate i figur 43.

Figur 43: Dørkplatene i det skadede området var bøyd. Foto: SHK

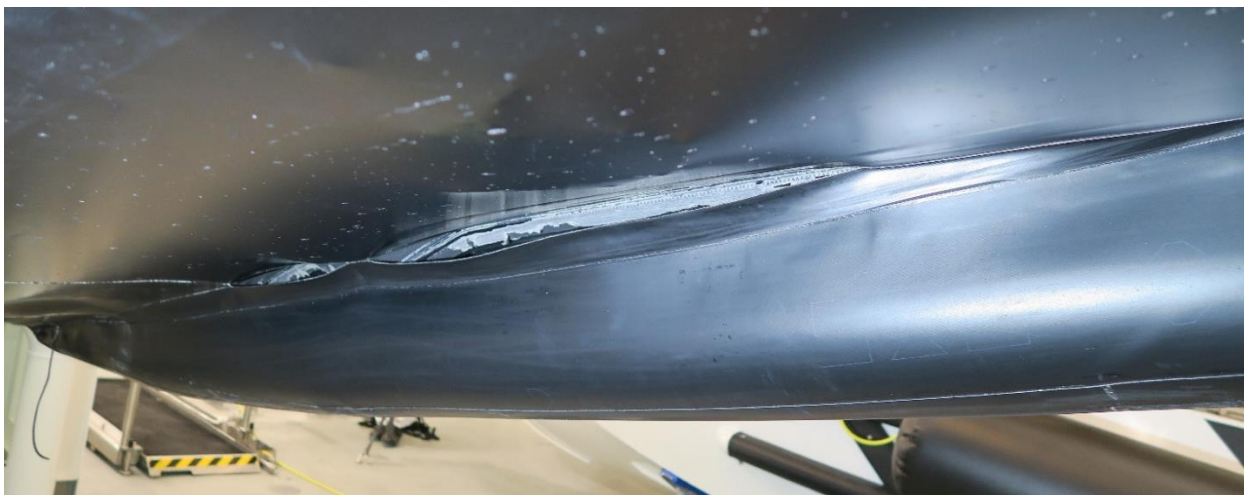
I forbindelse med undersøkelsene ble det også observert limslippskader i begge futurapontongene som var plassert på hver sin side under Zodiac-en, se figur 44.

Figur 44: Limslippskader i futurapontongen. Foto: SHK

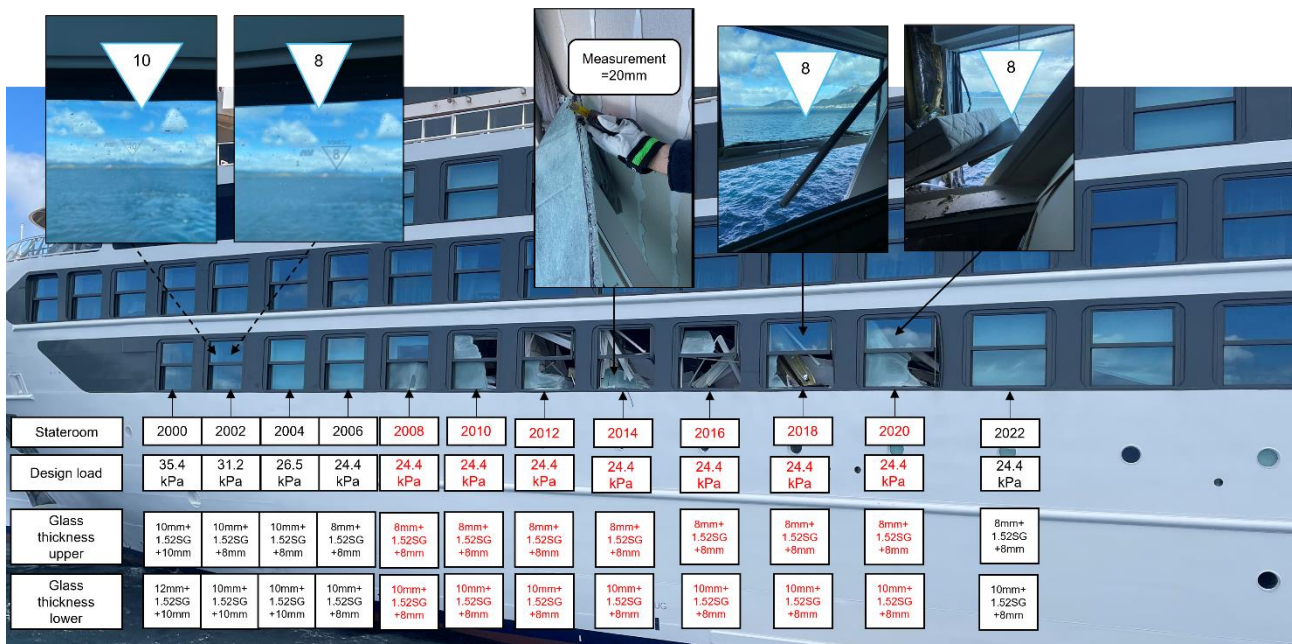
Figur 60: Designlaster og glasstykkelse på øvre og nedre vinduer på dekk 2. Rød tekst markerer de ødelagte vinduene. Foto/illustrasjon: SHK

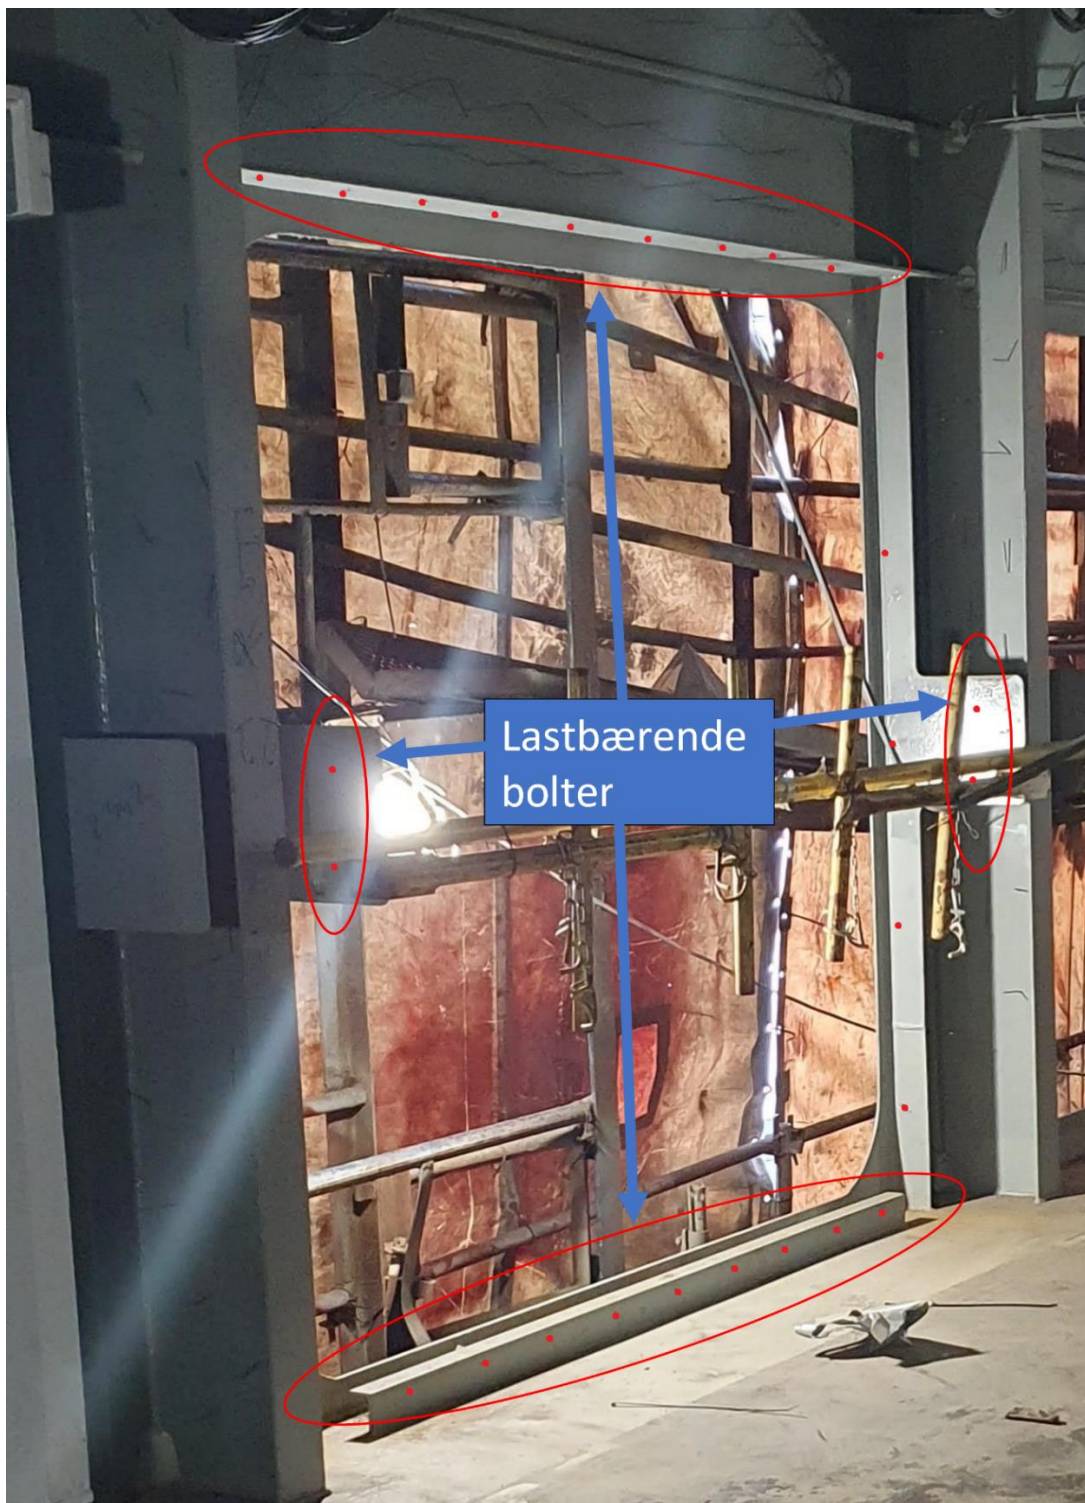
Figur 73: Boltinnfesting, røde punkter viser hvor boltene sitter. De lastbærende boltene er fremhevet.
Foto: Vindusleverandør/modifisert av konsulenten

Det er ikke blitt funnet skadede eller ødelagte lastbærende bolter for de aktuelle vinduene. Det kan derfor konkluderes med at de lastbærende boltene har hatt tilstrekkelig styrke for de aktuelle vinduene.

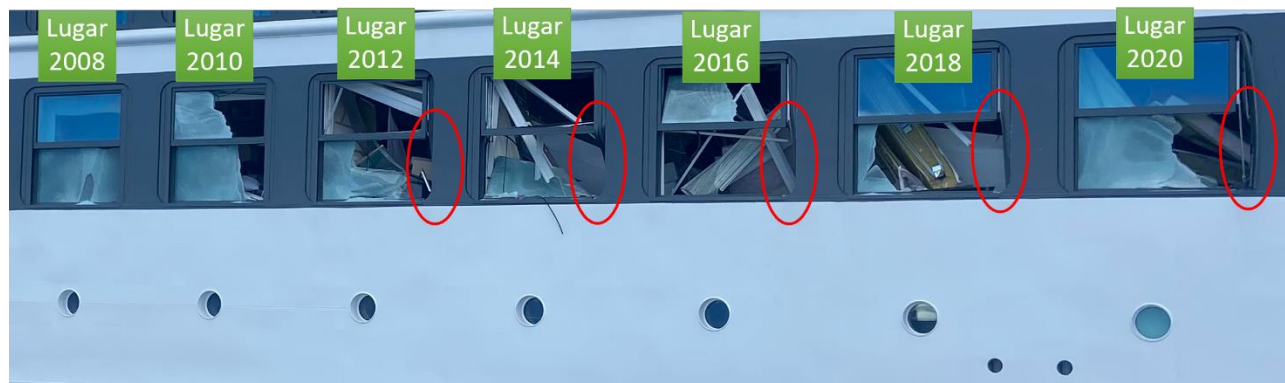
Figur 74: Oversiktsbilde som viser de skadede lugarene på dekk 2, rød ring viser lugarer hvor aktre karmstolpe er slått inn på 5 av 7 skadede vinduer. Foto: SHK/konsulent

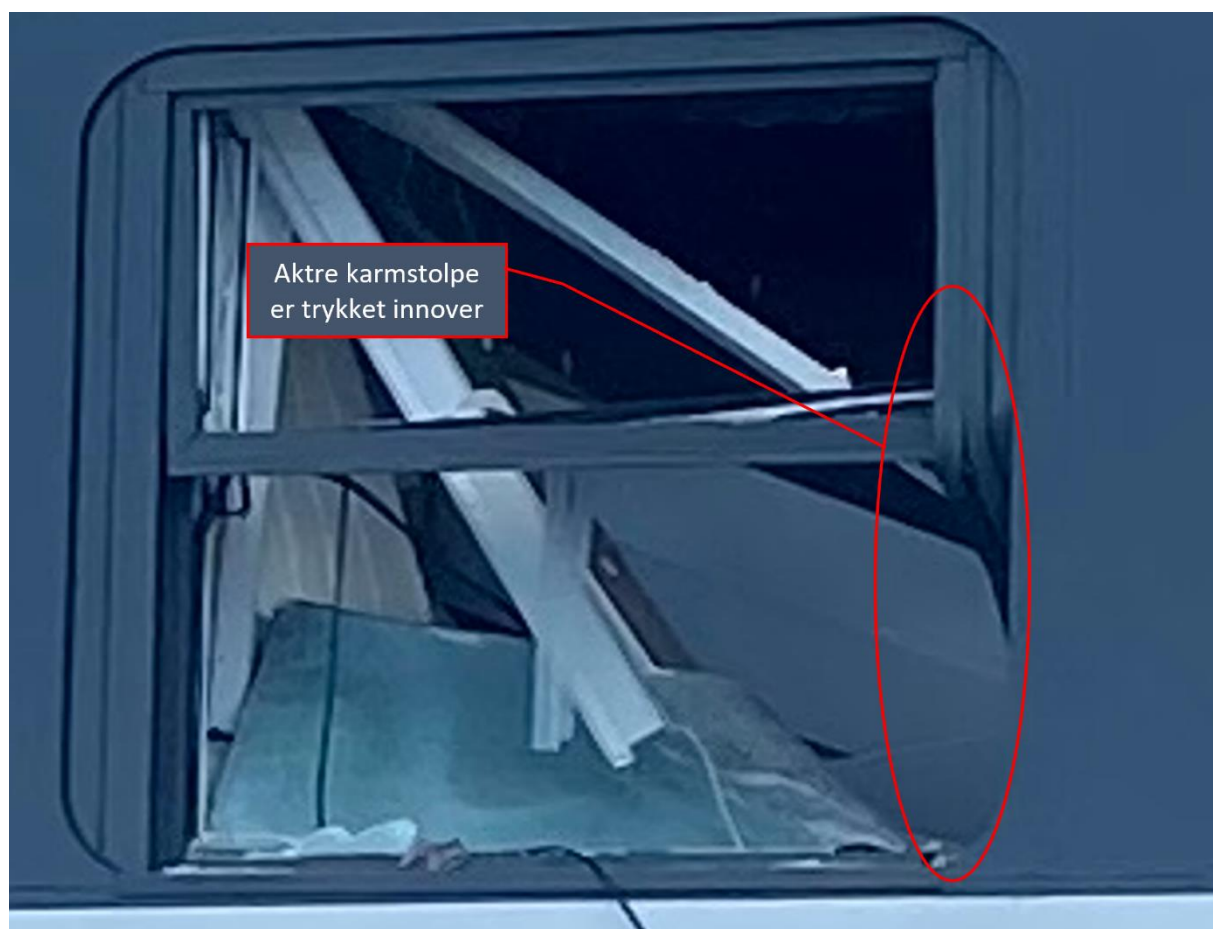
Figur 75: Karmstolpe trykket inn i lugar 2014. Foto: SHK/konsulent
