RAPPORT SJØFART 2023/06

***Sjøulykke med cruiseskipet Viking Polaris
sørøst for Kapp Horn, 29. november 2022***

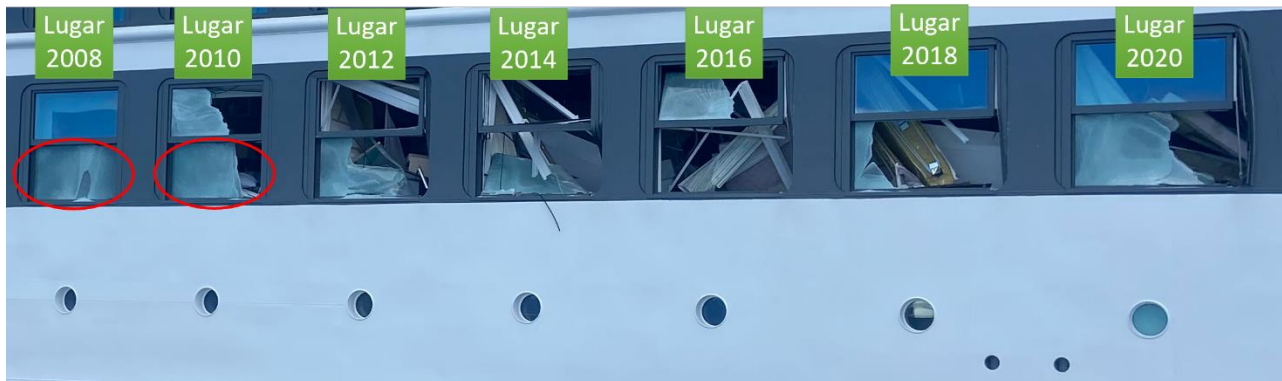
Figur 76: Rød ring viser lugarer hvor vinduet har knust men karm er intakt. Foto: SHK/konsulent

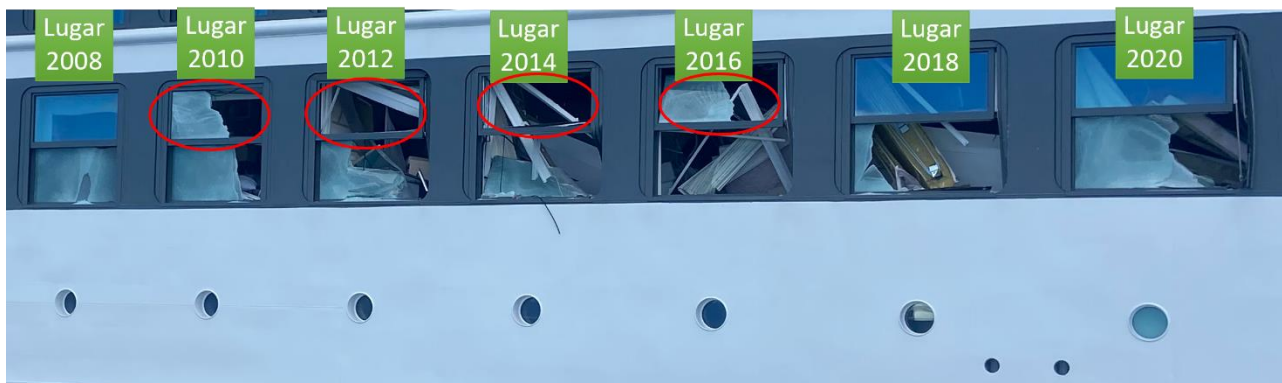
Figur 77: Rød ring viser lugarer hvor vinduet har knust, men karmen er intakt. Foto: SHK/konsulent
