Avgitt januar 2024

RAPPORT SJØFART 2024/01

*Fall over bord fra krabbebåten Hunter –
LKUA i Barentshavet 30. januar 2023*

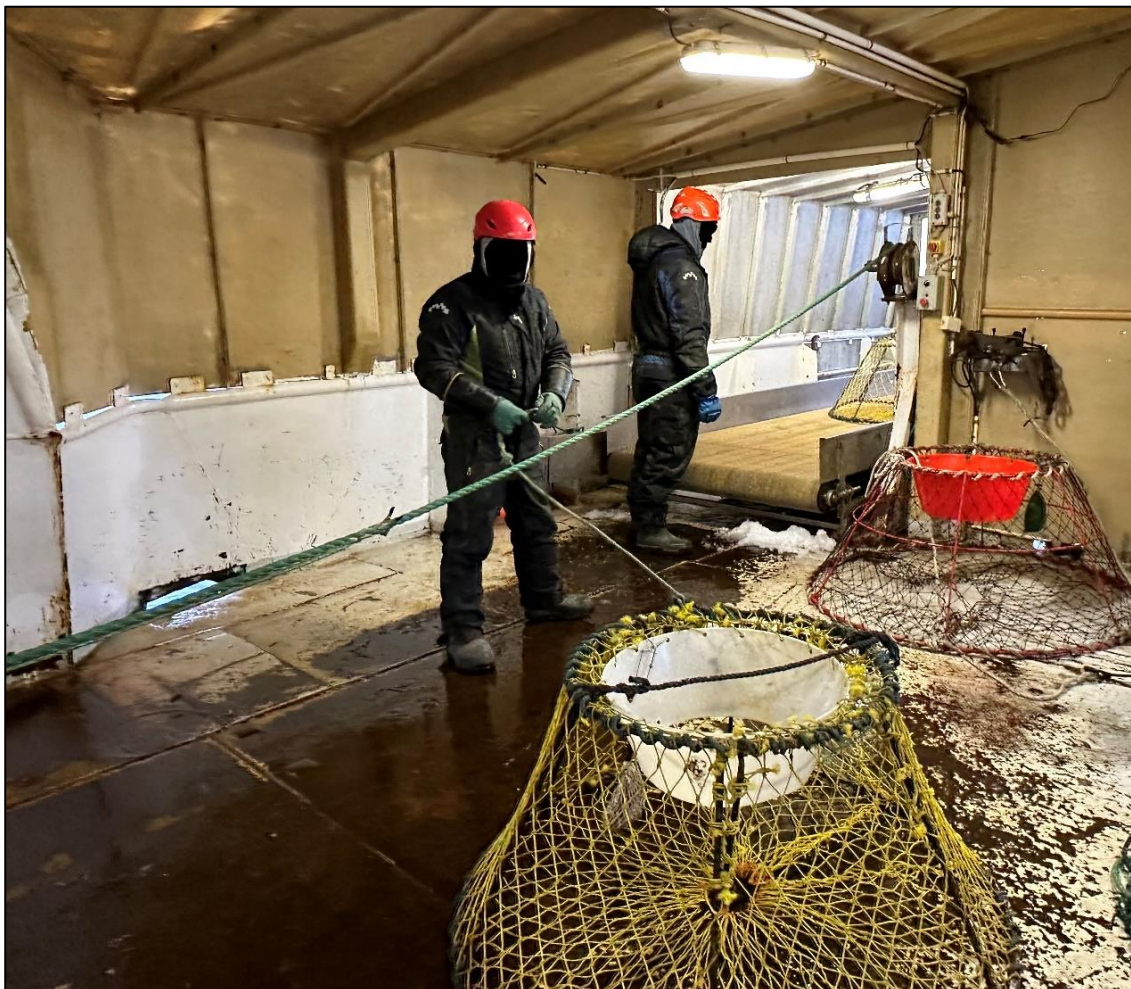
Ca. kl. 1758, etter en halvtimes arbeid hvor omtrent 180 av 300 teiner hadde blitt satt ut, hadde fiskeren som jobbet med å ta teinene av transportbåndet nettopp gitt den andre fiskeren nok en teine, og hadde snudd seg for å klargjøre den neste, se figur 4. Han støttet seg til teinene og andre holdepunkter på akterdekket for å ikke miste balansen på grunn av sjøgangen.

Fiskeren som stod ved transportbåndet hørte et svakt skrik, og da han snudde seg så han at den andre fiskeren var borte. Han forsto med en gang at den andre fiskeren var blitt dratt over bord.

Figur 4: Rekonstruksjon av fiskerne på akterdekk slik de stod på ulykkestidspunktet. Foto: SHK

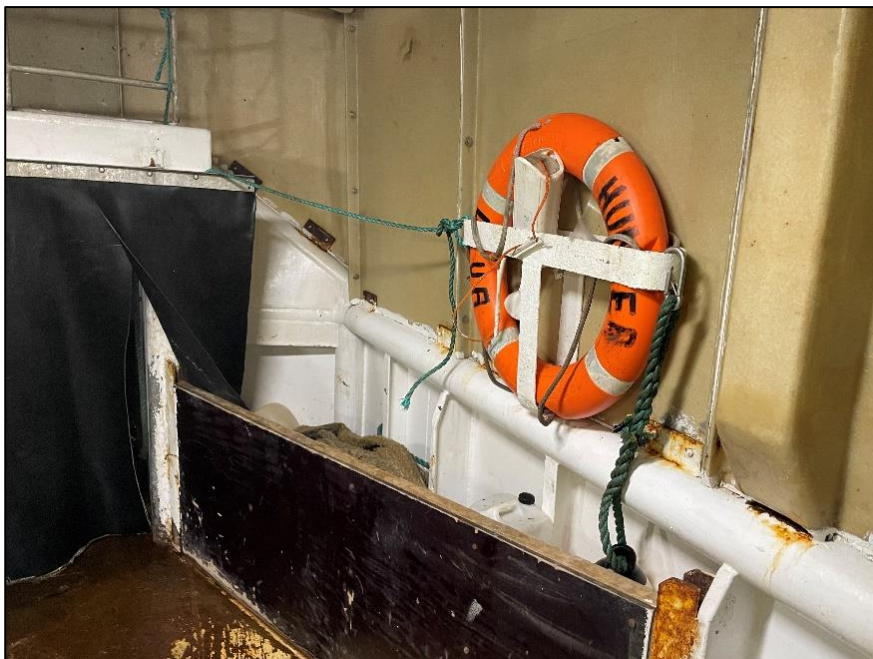
Det var fire livbøyer om bord, fordelt slik at en livbøye med line var plassert på arbeidsdekket akterut, se figur 7, en livbøye med line var plassert forut på arbeidsdekket, og to livbøyer med lys og røyk befant seg på hver sin side av styrehuset.

Figur 7: Redningsbøye plassert på babord side på akterdekket. Foto: SHK

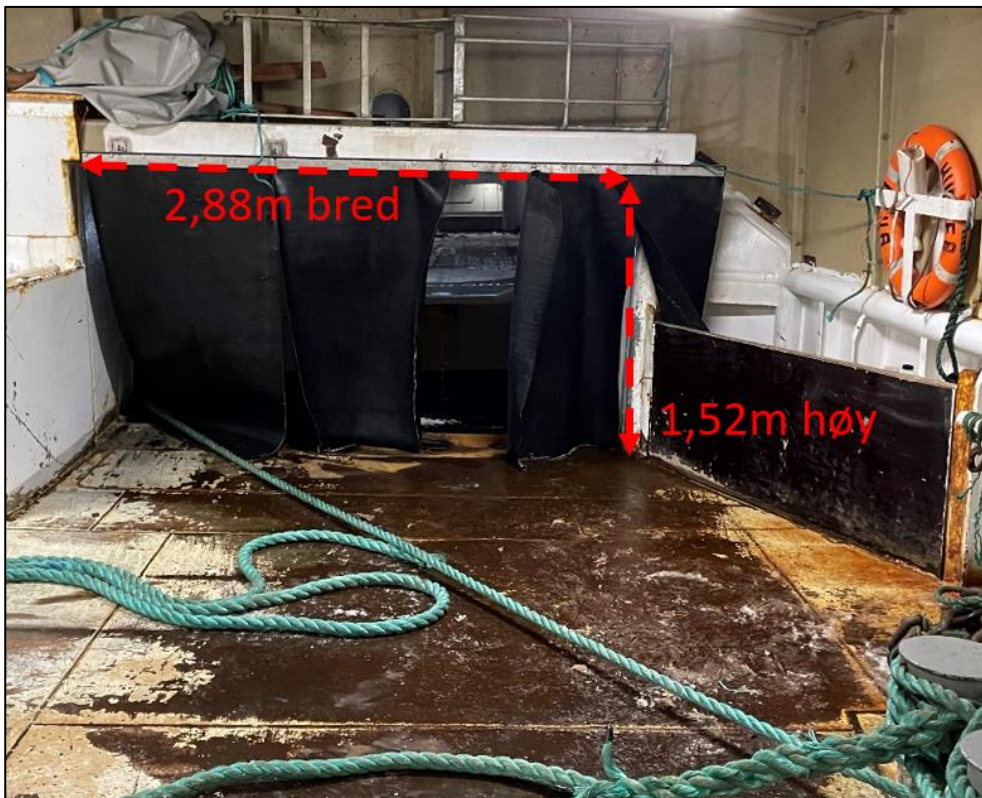
Det overbygde arbeidsdekket akterut hadde en åpning fremover der transportbåndet gikk og enkel adkomst fra dekkets styrbord side. Setteluka var 1,52 meter høy og 2,88 meter bred, se figur 8.

Figur 8: Setteluka på arbeidsdekket akterut. Foto: SHK

Setteluka var dekket av tre gummiskjørt som var festet på toppen. Setteluka lå i flukt med dekket slik at teinene gikk fritt ut i sjøen og arrangementet hadde ingen fysiske barrierer for fall over bord via setteluka. Sjøfartsdirektoratet kan etter søknad godta redusert høyde på rekkverk og skanseledning på arbeidsdekk fra 1 000 mm til 600 mm, men det var ikke søkt om dispensasjon fra kravet³. Arbeidsoperasjonen på akterdekket ble av flere i besetningen oppfattet som utfordrende ved mye sjøgang, da det var begrensede muligheter for å holde seg fast samtidig som de jobbet. Dekket var for det meste bart stål og tidligere anti-skli i maling var slitt bort i arbeidssonen.

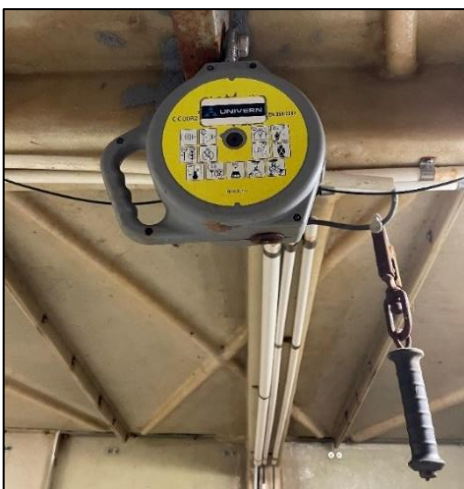
På arbeidsdekket var det fastmontert et arrangement for sikkerhetsline.

Figur 9: Trommel og håndtak med karabinkrok til sikkerhetsline. Foto: SHK

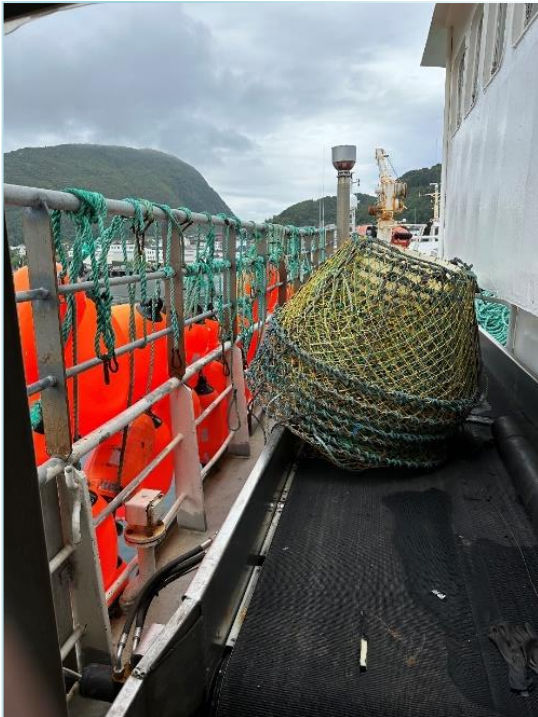
Figur 10: Påsveiset forhøyet rekkverk over det gamle rekkverket langs transportbåndet på babord side.
Foto: SHK

Transportbåndet langs fartøyets babord side har fått et forhøyet rekkverk for å hindre fall over bord ved ferdsel på transportbåndet, se figur 10.

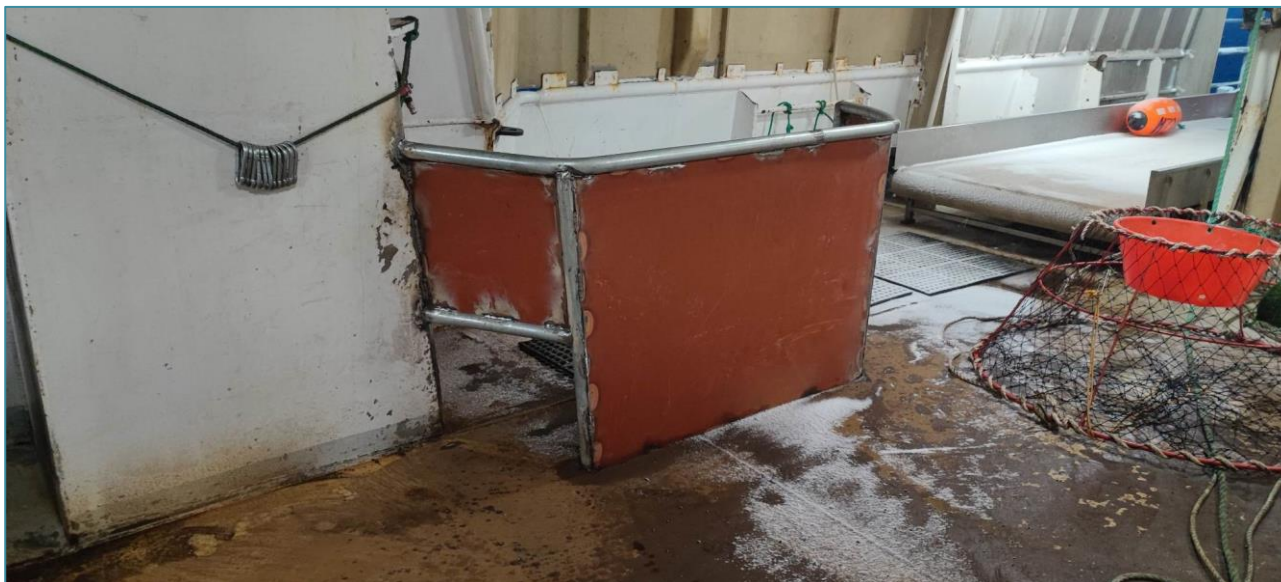
Figur 11: Stålbarriere på akterdekket for å hindre fall over bord. Foto: Rederiet

På arbeidsdekket akterut er det sveiset inn en stålkonstruksjon som fiskeren som fester teinene på settelinene skal stå beskyttet bak under arbeidet, se figur 11.

Fiskeren som haker teinene til settelinen, må også bruke sikkerhetsline som til enhver tid skal være i bruk i setteprosessen.

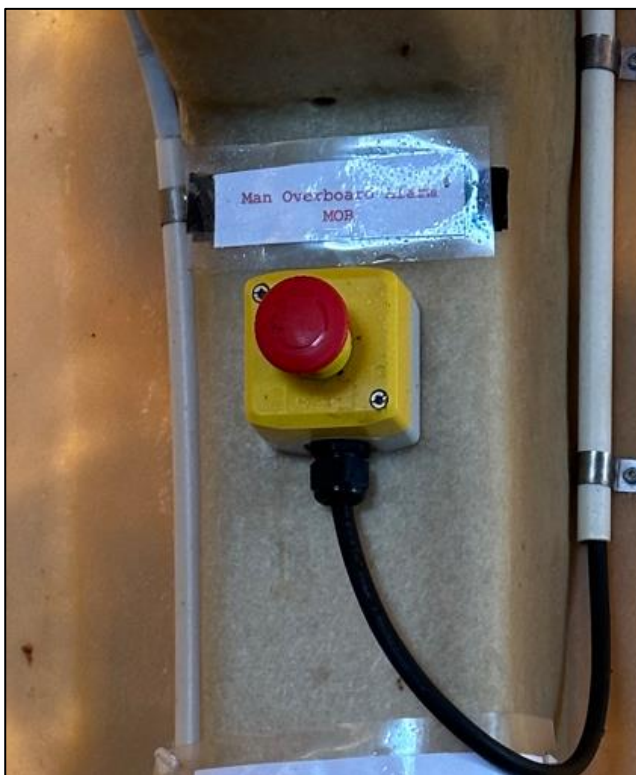
Figur 12: MOB-alarm. Foto: SHK

For raskere varsling til styrehuset er det montert varslingsknapp som aktiverer MOB-alarm direkte på fartøyets kartsystem. Ved samme posisjon er det også montert nødstopp for transportbåndene.

Nødstopp for transportbeltene var tidligere plassert på styrbord side av settelinen, hvilket medførte at fiskerne måtte gå under linen for å trykke på knappen. Nødstopperne er flyttet til babord side av settelinen, som er fiskernes vanlige plassering i en setteprosess, se figur 12 og figur 13.

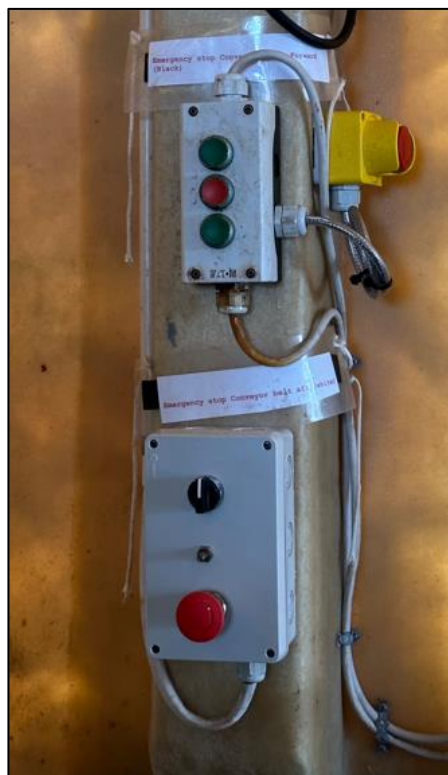
Figur 13: Nødstopp transportbånd. Foto: SHK
