RAPPORT

SJØFART 2024/02

***Sjøulykke med fall over bord fra sjarken
Otterøy i Tanafjorden/Langfjorden,
Finnmark 12. august 2023***

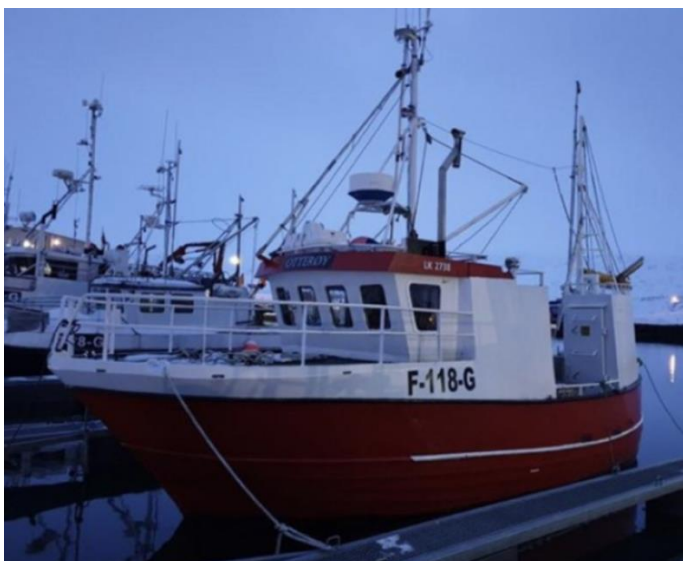
Figur 1: Fiskefartøyet Otterøy. Foto: Eier

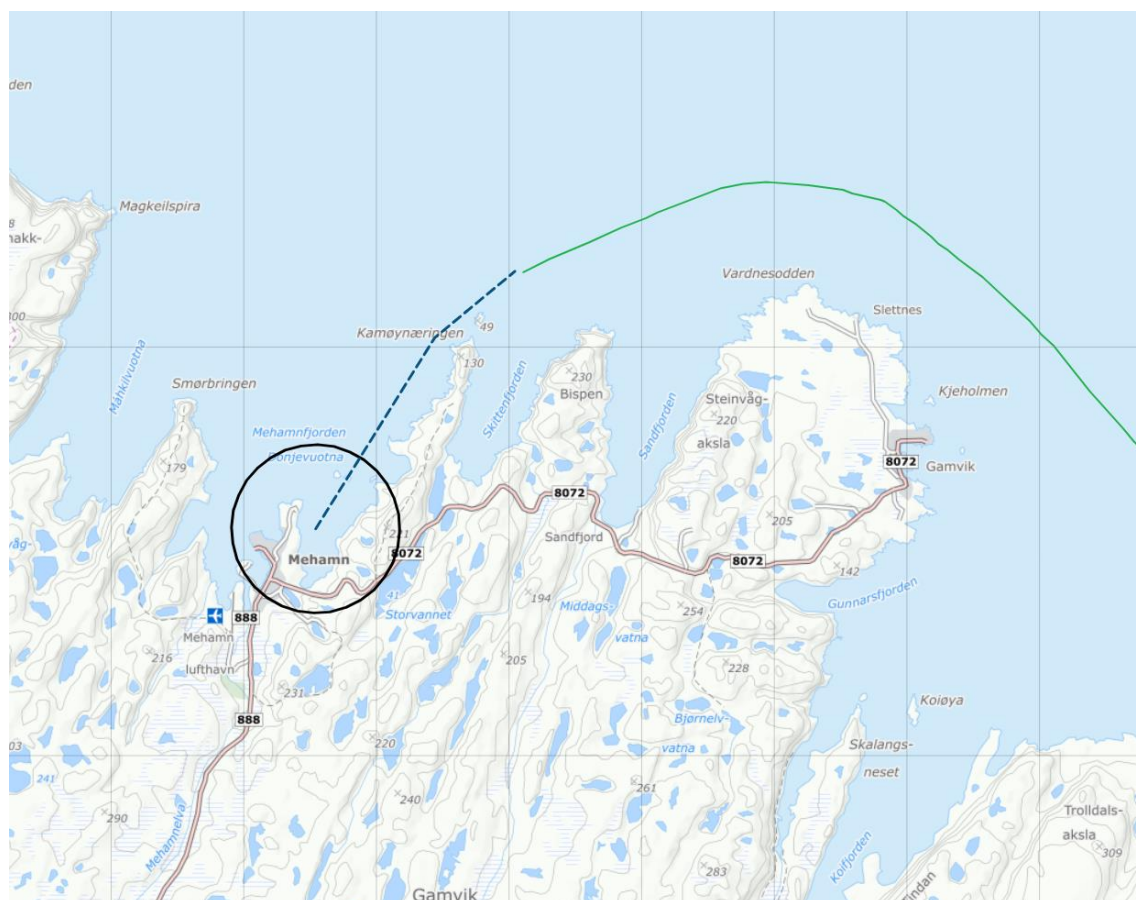
Figur 2: Antatt (stiplet) og registrert kurs for Otterøy ut fra Mehamn 12. august 2023. Kilde: Kystverket AIS

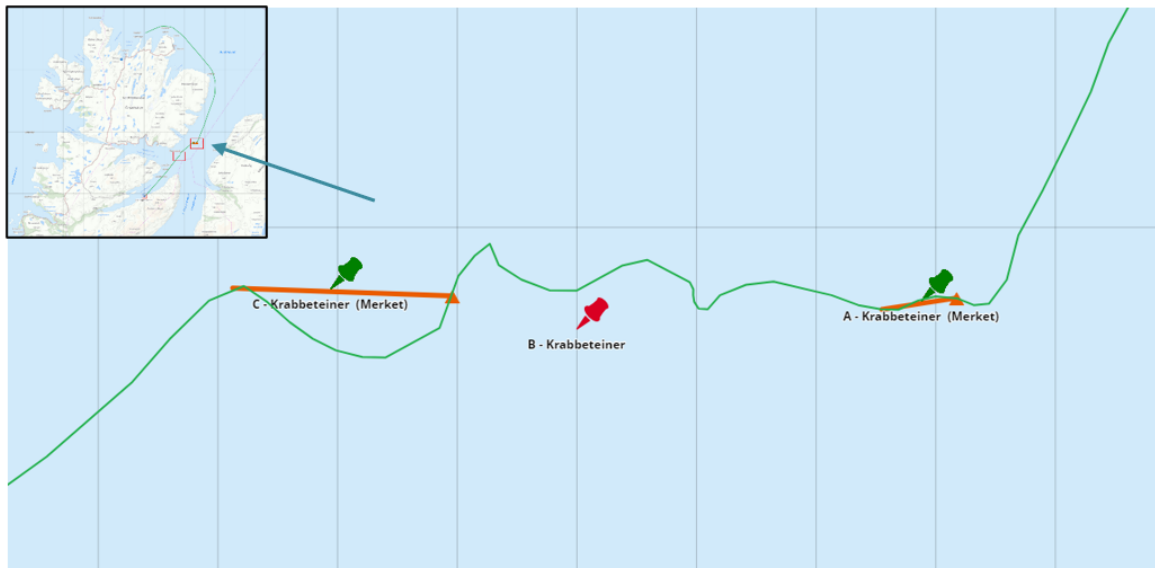
I tiden fra ca. kl. 1700 og til klokken var kl. 1730 hadde fiskeren satt de tre første lenkene. To av disse lenkene (A og C), se figur 3, ble også rapportert inn som aktive bruk.

Figur 3: Kurslinjen til Otterøy der det også er markert hvor de tre første lenkene har blitt satt.
Kilde: Kystverket AIS

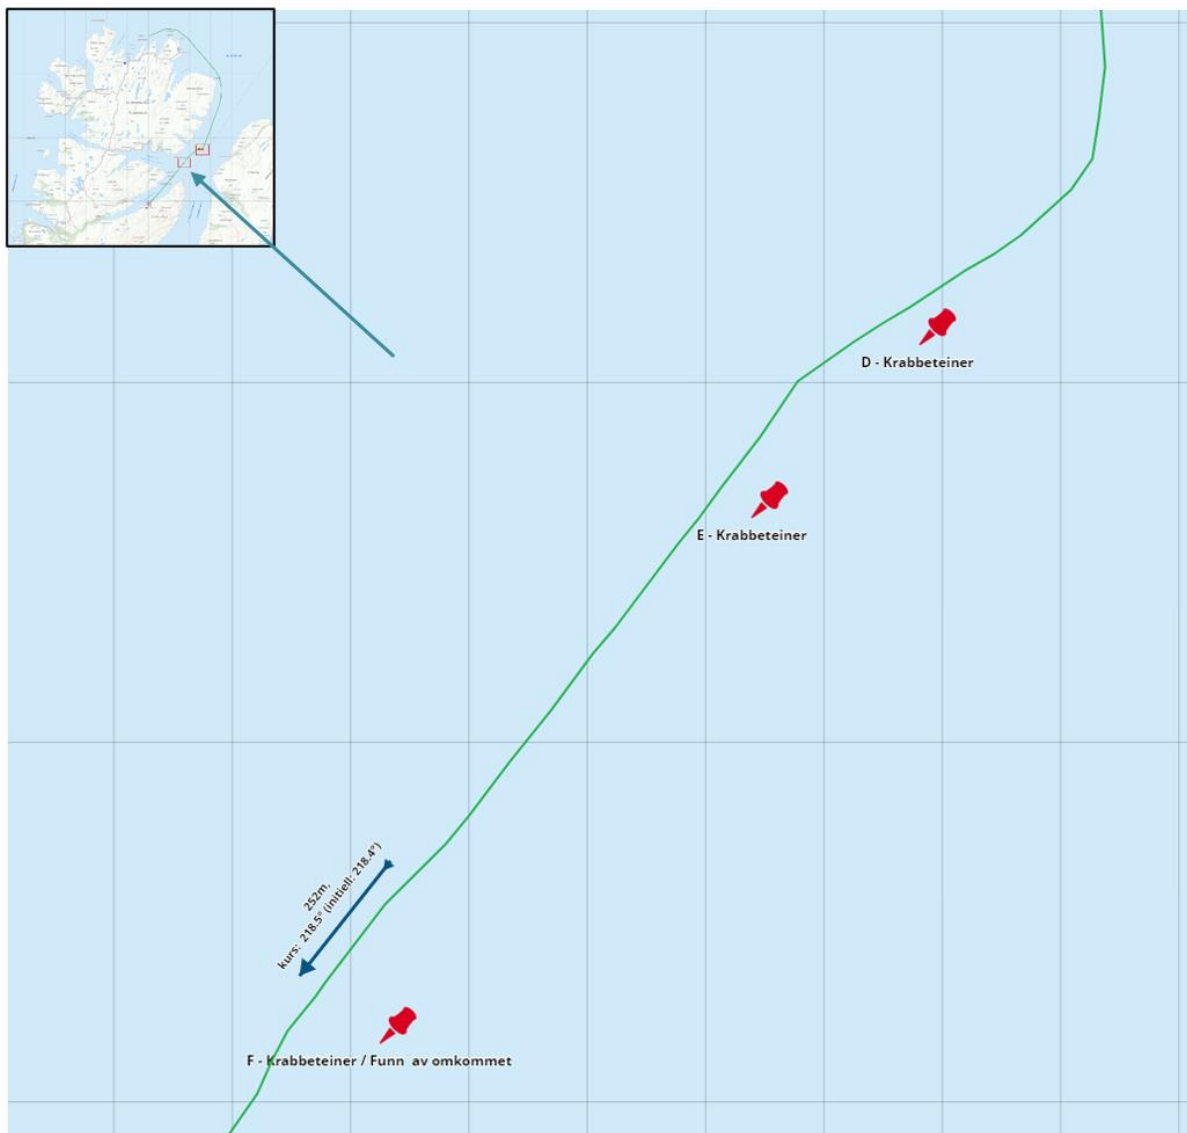
Deretter endret fiskeren kurs og gikk lenger inn i fjorden (ca. 3 n. mil) før han satte den fjerde (D) og femte (E) lenken. Disse ble satt med en avstand på ca. 0,2 n. mil, og klokken var da passert 1815. Etter dette fortsatte fartøyet på samme kurs og holdt en fart på 3,8–4 knop i 0,5 n. mil før farten ble redusert til 2,2 knop i 0,1 n. mil. Det er på dette stedet den siste lenken (F) har blitt satt, se figur 4.

Figur 4: Kartutsnitt viser plassering av de tre siste lenkene som ble satt ut i Tanafjorden/Langfjorden. Den blå pilen indikerer at det på denne strekningen over 252 m var en hastighetsreduksjon. Kilde: Kystverket AIS

Fiskeren satte først tre lenker på linje i samme område. Det antas at dette også var planen for de tre siste lenkene. Av disse ble de to første satt med tilnærmet lik avstand som de første lenkene. Den siste lenken er satt lenger fra de andre, og den registrerte hastigheten på Otterøy minker relativt mye. Havarikommisjonen antar at fiskeren startet utsetting av teinene, og at enten en teine eller iletau satt fast om bord, og at dette reduserte farten mens fiskeren forsøkte å løse problemet. I forbindelse med dette kom fiskeren sannsynligvis i konflikt med tauverk og/eller utstyr og falt over bord.

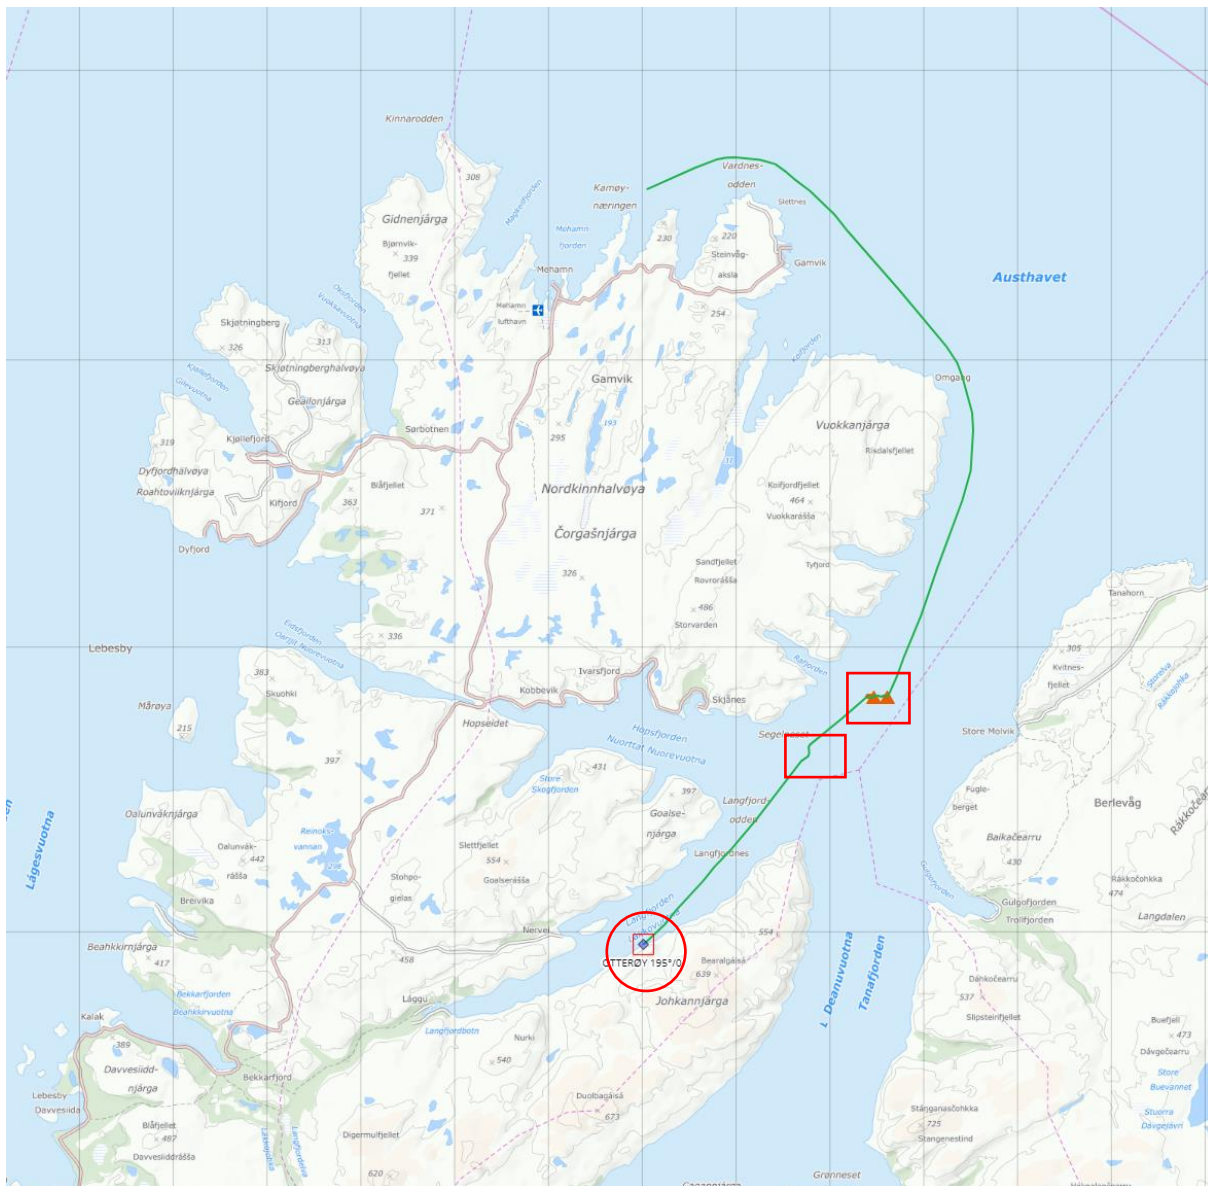
Etter dette økte farten igjen til 3,8–4 knop som fartøyet holdt på samme kurs til det traff land lenger inn i Langfjorden mellom kl. 2000 og 2030.

Figur 5: Fiskefartøyet ble funnet inne i Langfjorden. Kilde: Kystverket AIS
