# RAPPORT SJØFART 2024/04

***Fall over bord fra cruiseskipet Viking  
Mars ved Invergordon i Skottland  
18. august 2023***

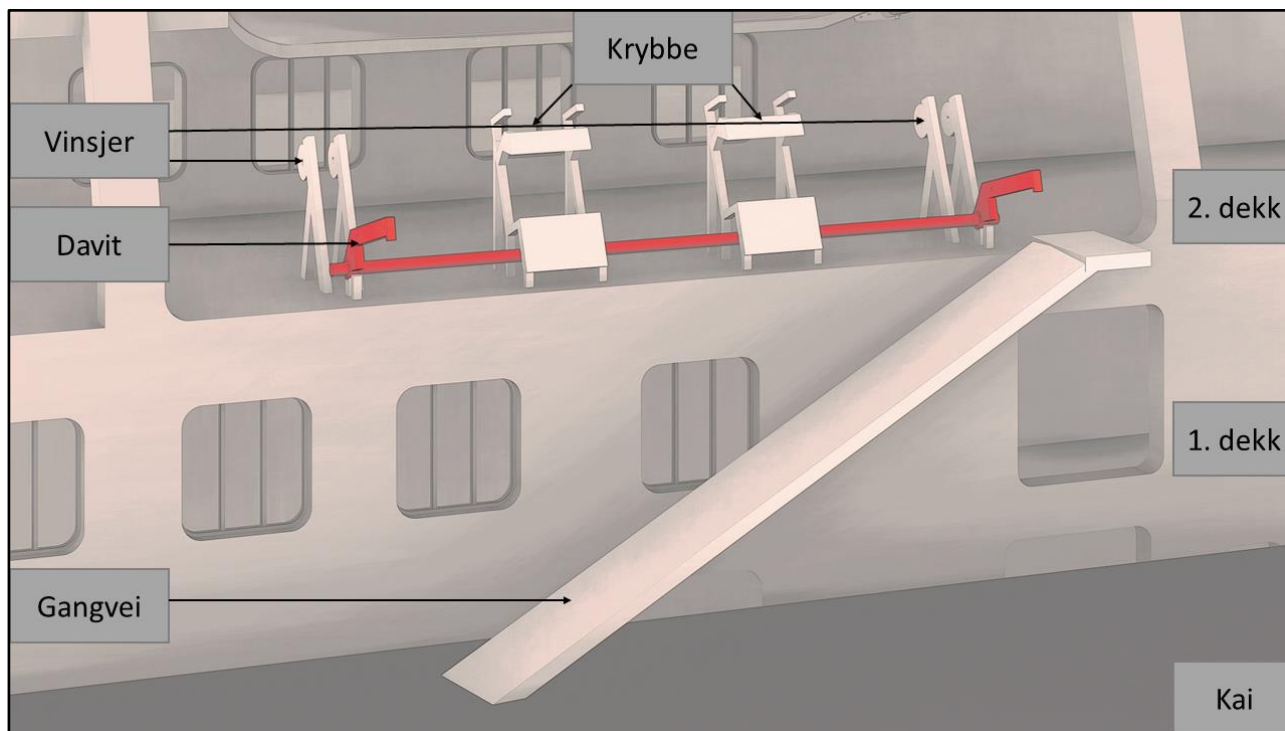
Fartøyet ble fortøyd til kai litt over kl. 0800 lokal tid, og gangveien ble klargjort for bruk på 2. dekk, siden tidevannet var på sitt laveste da de la til kai. Da tidevannet steg igjen etter noen timer, ville høyden fra 2. dekk til kai bli for stor slik at de måtte flytte gangveien til dekk 1, se Figur 1. Flyttingen ble planlagt til etter en sikkerhetsøvelse som ble igangsatt rett før kl. 1000.

Figur 1: Beskrivelse av gangveisystemet og plassering i forhold til ulike dekk og kai. Illustrasjon: SHK

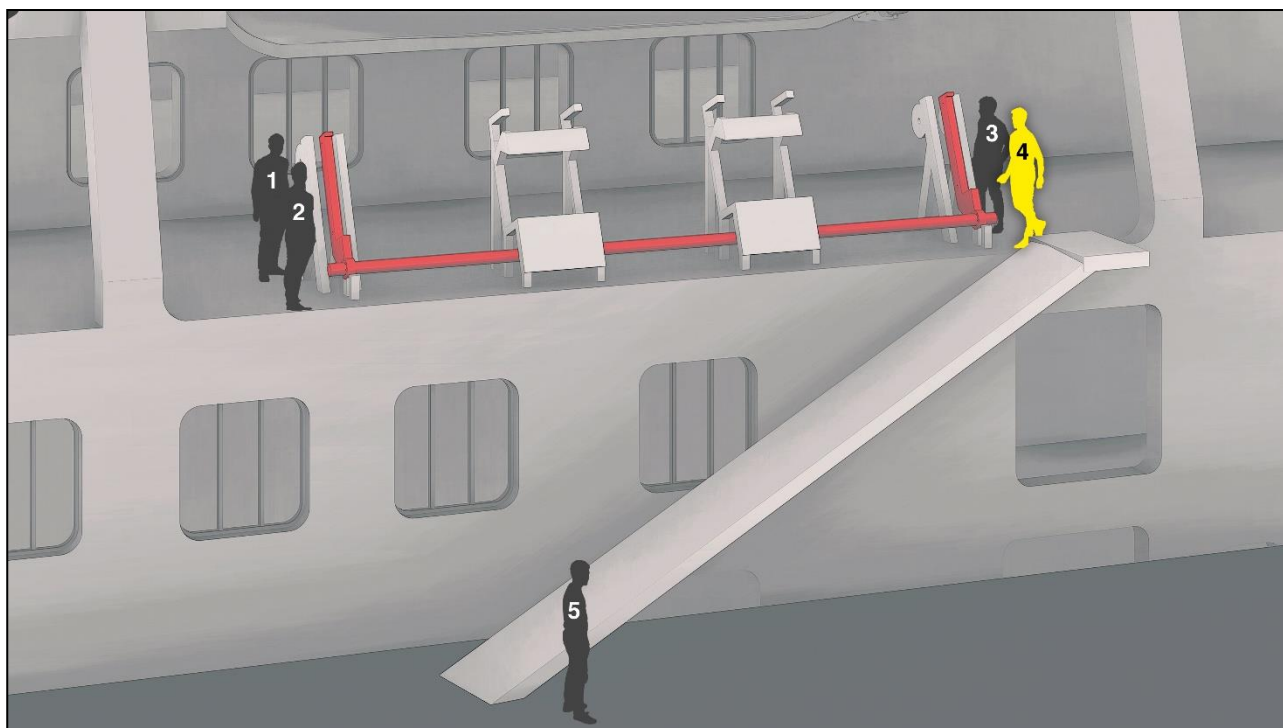
På 2. dekk var det i starten tre personer som arbeidet med gangveien. Person 3 som opererte vinsjen hadde ikke gjort dette tidligere og fikk en innføring i hvilke knapper som skulle benyttes av person 4 som stod ved siden av. Person 4 håndterte vaieren og hadde erfaring fra arbeid med å klargjøre gangveien. Person 1 observerte arbeidet fra fremre del av daviten og tilkalte person 2 fra dekkbesetningen. Person 2 fulgte med på vaieren til den fremre daviten.

Figur 2: De fire personene på 2. dekk. Person 4 har på bildet flyttet seg ut på gangveien. Daviten er markert i rødt og krybben i hvit farge. Illustrasjon: SHK

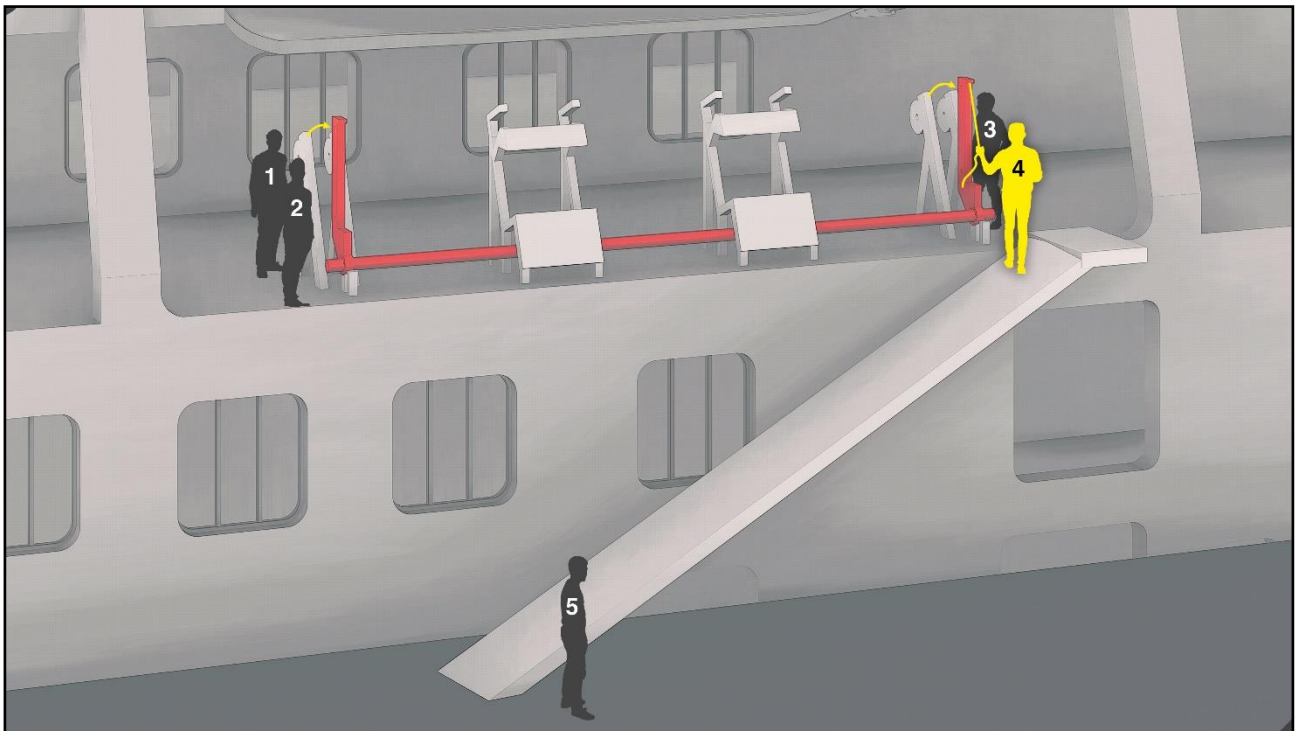
Person 3 som styrte vinsjen, kjørte ut vaiere etter instruksjoner fra person 4 som stod ved siden av. Det ble kjørt ut litt og litt. Da daviten var i loddrett posisjon, stoppet den opp. Da ytterligere vaiere ble kjørt ut medførte dette at vaieren ble slakk, mens daviten fortsatt sto stille. Person 4 flyttet seg fra dekket og ut på gangveien, på yttersiden av daviten. Personen dro i vaieren med ryggen mot kaiområdet for å prøve å løsne daviten, se figur 3. Person 3 fikk beskjed om at det var vinsjet tilstrekkelig og la fra seg kontrollen.

Figur 3: Person 4 drar i vaieren som er markert med gul farge. Illustrasjon: SHK

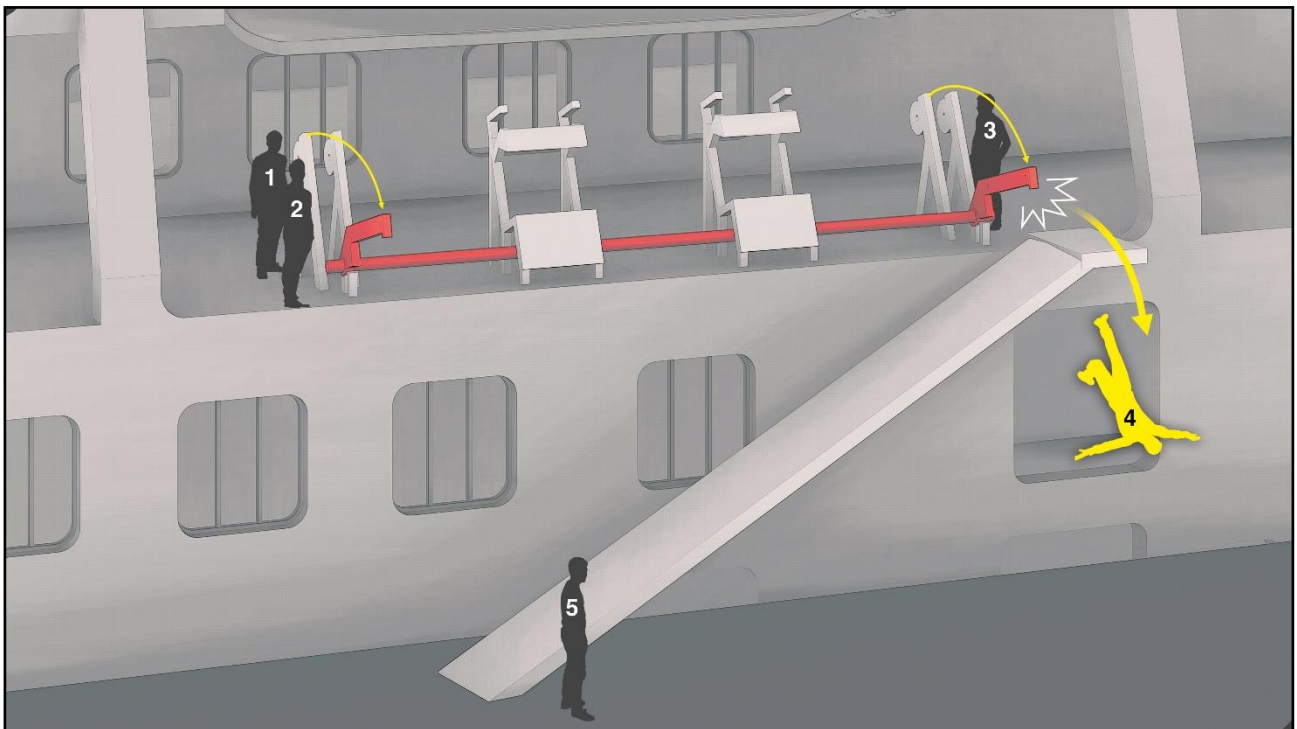
Med slakk vaier var det ingenting som holdt igjen davitene som stod på et vippepunkt. Daviten falt utover og traff person 4 som mistet balansen og falt baklengs ned på kaien, se figur 4.

Figur 4: Illustrasjonen viser hvordan person 4 ble truffet av daviten. Illustrasjon: SHK

Ulykken oppsto da mannskapet skulle senke daviten for å koble på vaieren. Da daviten ble kjørt utover, men uten vekten av gangveien, stoppet denne opp da støtfjærene ikke lenger hadde kraft til å skyve, og uten vekten til gangveien var det et vippepunkt der det ikke var spenn i vaieren. Denne tilstanden oppsto også under testing av systemet der Havarikommisjonen var til stede.

Effekten av tyngdekraften med vekten fra gangveien gjorde også vanligvis at dette ikke var et problem. Da ytterligere vaier ble vinsjet ut, uten at vekten fra daviten strammet vaieren, kunne daviten fritt falle lengden av utgitt vaier før den stoppet i vannrett posisjon. Dette var også tilfellet på ulykkesdagen.

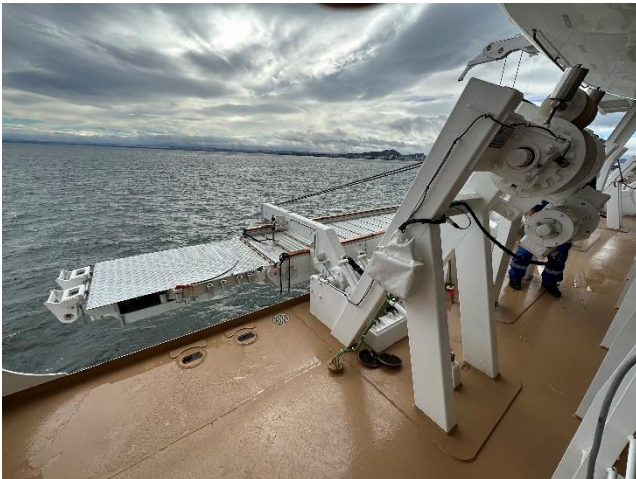
Klargjøring av gangveien ble ikke ansett av besetningen som arbeid i høyden da dette normalt ble gjort fra 1. dekk. Mannskapet hadde ikke erfart så store tidevannsforskjeller som i Invergordon i Skottland og hadde derfor aldri klargjort gangveien fra dekk over 1. dekk. Prosedyren fra 2. dekk skilte seg fra 1. dekk ved at davitene måtte trekkes tilbake i utsetningsarrangementet, ettersom disse hindret vanlig ferdsel på gangveien, se figur 5 og figur 6.

Figur 5: Gangveisystemet vist i forbindelse med en demonstrasjon. Daviten er senket ned i vannrett posisjon fra krybben. Foto: SHK

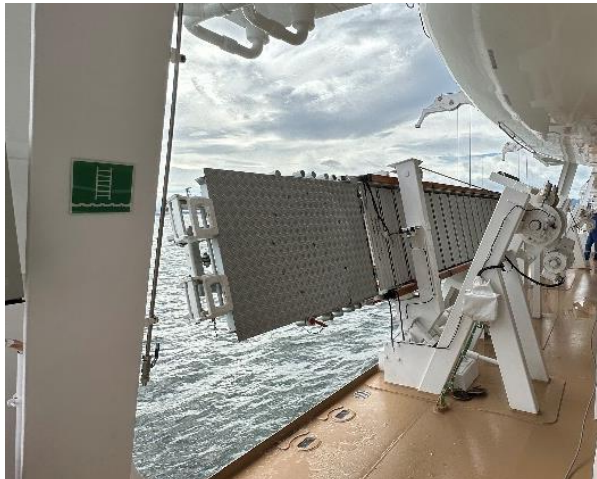
Figur 6: Daviten i en mellomposisjon mellom inne og ute posisjon. Foto: SHK

Ved montering av gangveien på 2. dekk måtte daviten tilbake i krybben for å ikke være til hinder for passasje i gangveien. I henhold til brukermanualen måtte daviten, med gangveien, heises tilbake etter bruk med begge vaierne. Manualen beskrev ikke hvordan davitene alene skulle heises tilbake uten gangveien tilkoblet. Undersøkelsen har vist at bruk av kun en vaier fikk daviten en liten vridning slik at den ene siden ikke kom helt i kontakt med krybben.
