RAPPORT SJØFART 2024/06

***Sjøulykke med fall om bord i roro-skipet
Link Star i Trondheim havn,
14. september 2023***

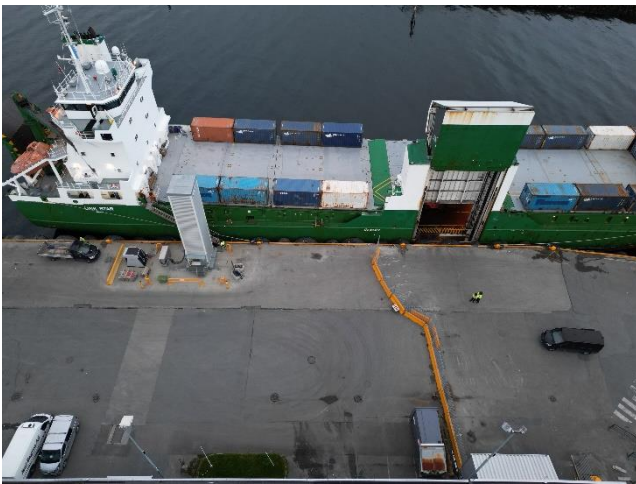
Figur 2: Link Star med åpen lasteluke i etterkant av ulykken. Foto: Politiet

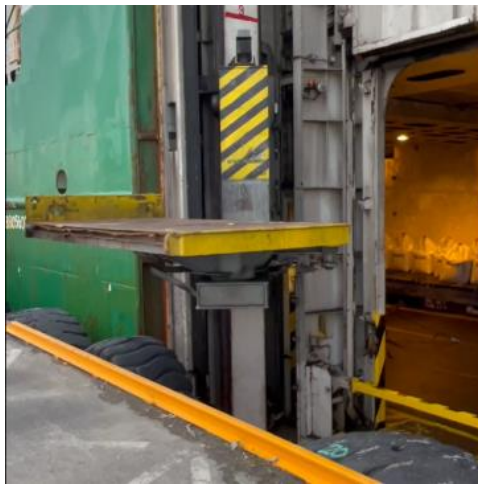
Figur 3: Aktre palleheis posisjonert slik at truckførerne på kaia får løftet av lasten. Foto: Politiet

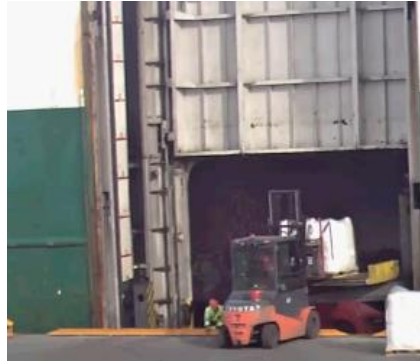
Figur 5: Andrestyreren klatrer ut av skipet gjennom lasteluka. Foto: CCTV Trondheim havn

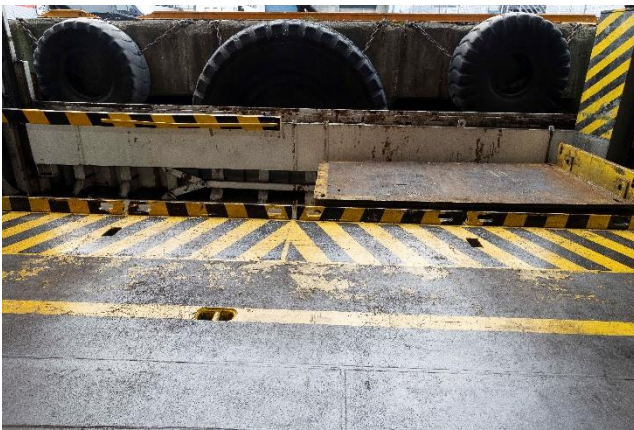
Figur 7: Aktre paleheis stod i ro og i flukt med øvre lastedekk på ulykkestidspunktet. Foto: Politiet

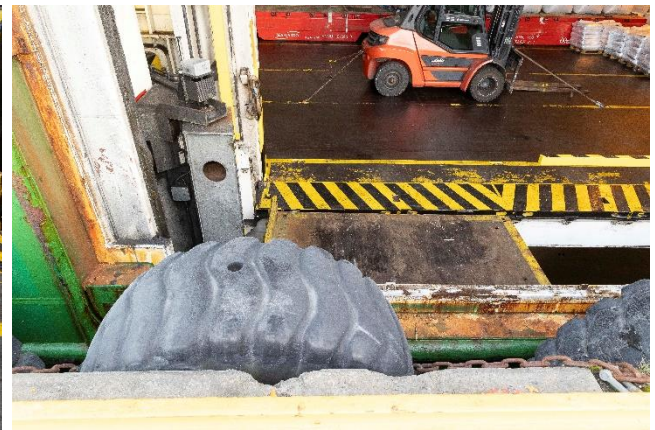
Figur 8: Aktre paleheis og øvre lastedekk sett fra kaikanten. Foto: Politiet

Undersøkelsen har vist at det var betydelig høydeforskjell mellom fendringen langs kaia og palleheisen. Dette innebar at man måtte trå ned et stykke fra selve dekket til palleheisen, i tillegg til at fendringen som trolig ble benyttet var lokalisert i posisjon imellom de to plattformene. Disse forholdene gjorde det risikofyllt å entre skipet via fendringen og palleheisen. Havarikommisjonen mener at denne snarveien til og fra kai ble benyttet for å spare tid, og fordi dette var ansett som den enkleste måten å få lastdokumentene signert på. Siden landgangen denne dagen ikke var i bruk, var utgangen via palleheisen også eneste tilgjengelige alternativ for å komme seg fra fartøyet til kaiområdet.

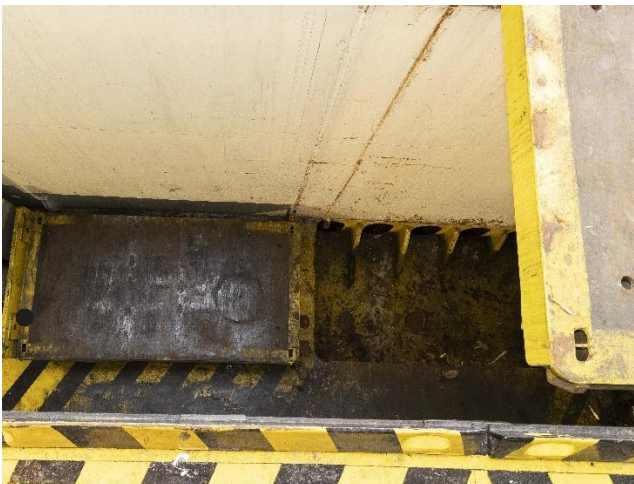
I det andrestyreren entret fartøyet ca. kl. 1600 falt vedkommende ned i sjakten og landet på plattformen på nedre lastedekk, se figur 9.

Figur 9: Heissjakten med aktre heisplattform til høyre i bildet, i flukt med øvre lastedekk. Fremre heisplattformen parkert på nedre lastedekk til venstre i bildet. Foto: Politiet

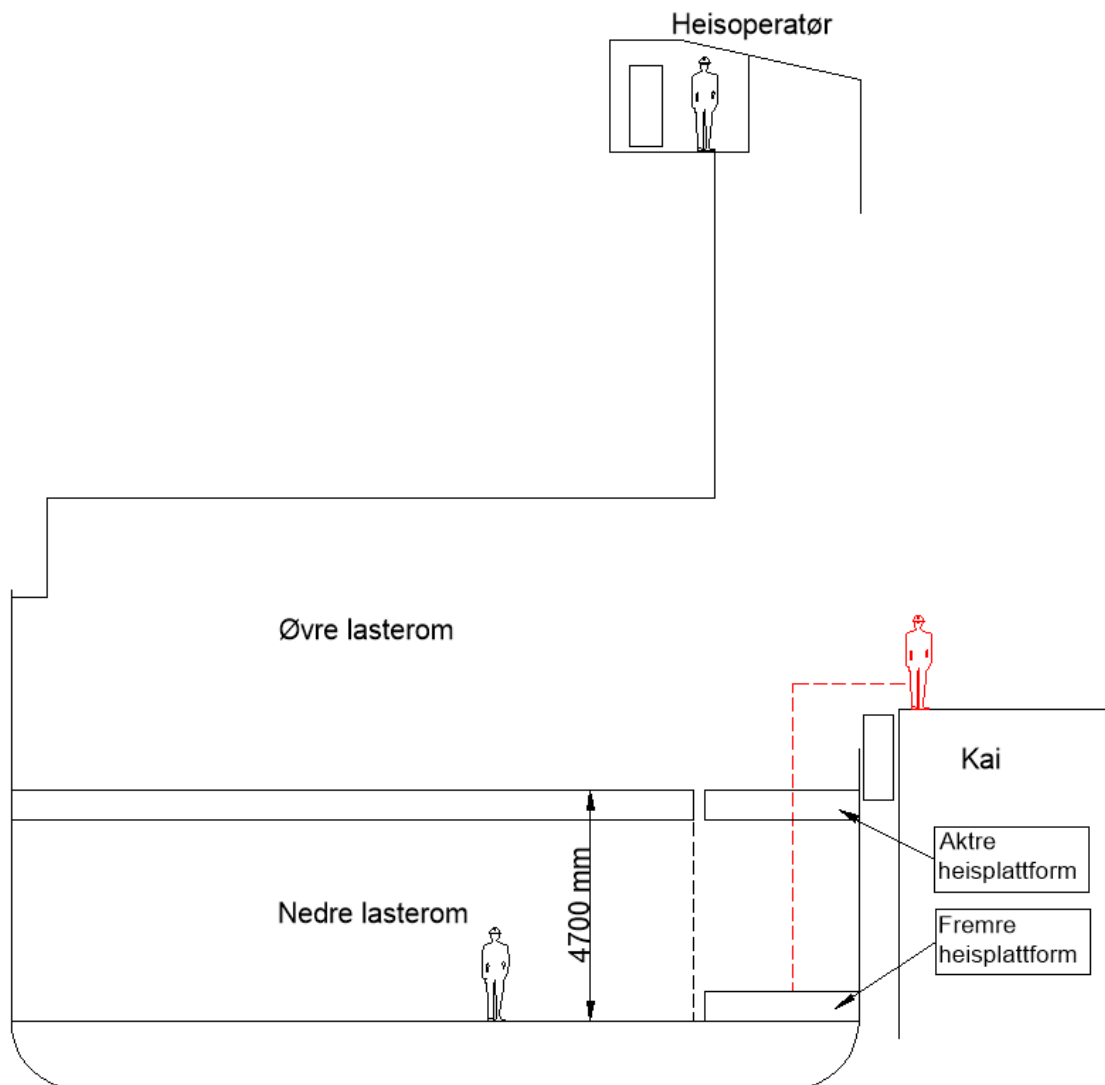
Figur 10: Palleheisoperatøren observerte andrestyrmann gå inn gjennom lasteluka. Et besetningsmedlem sto med ryggen til heisplattformen i nedre lasterom. Fallet fra akre heisplattform var på ca 4,5 meter ned på fremre heisplattform. Illustrasjon: SHK

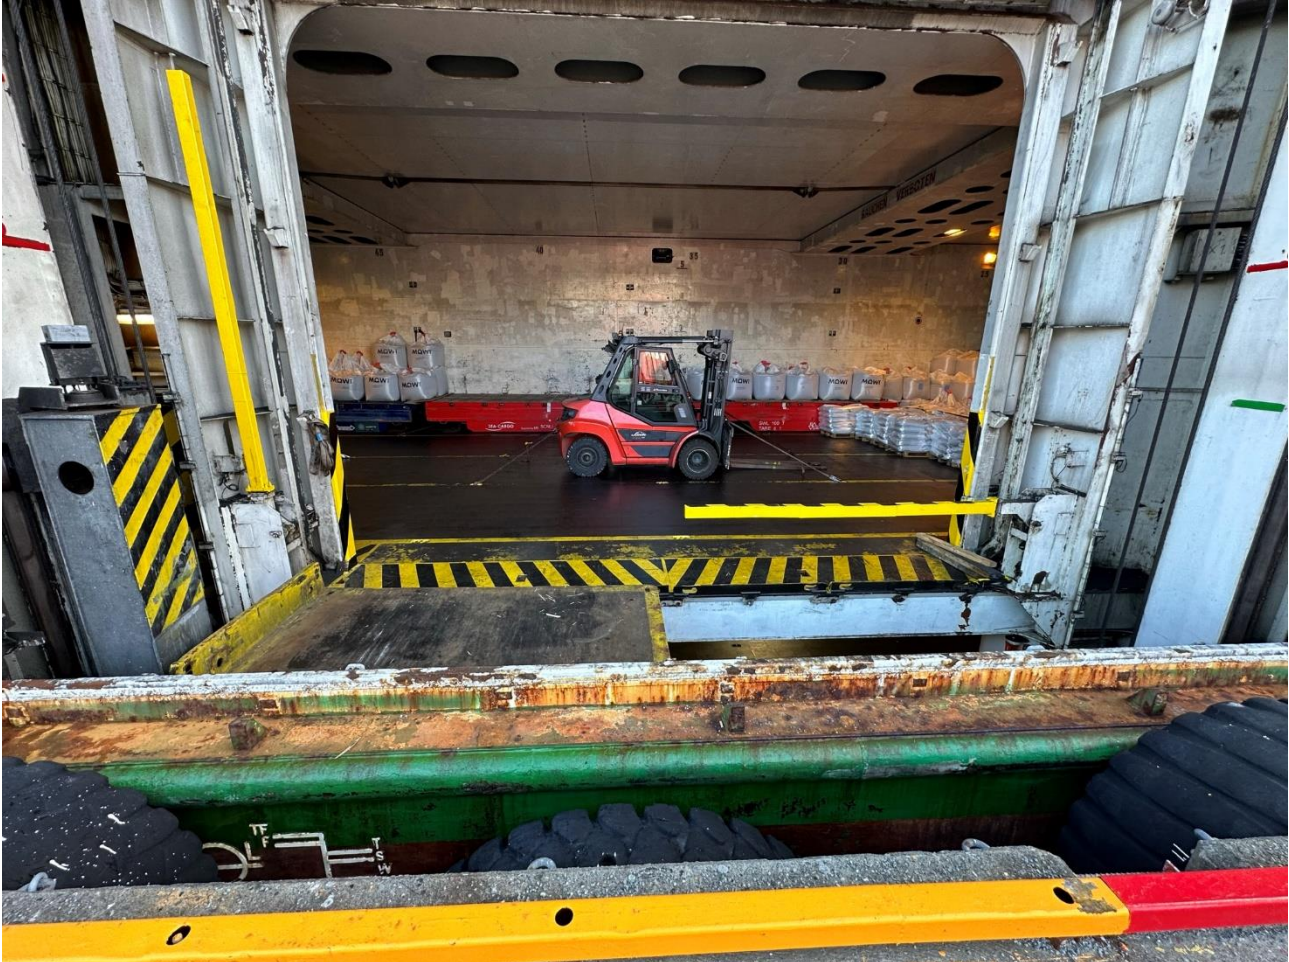
Fartøyet har en lasteluke akter og en midtskips på styrbord side. Lasteluken på styrbord side midtskips ble benyttet for lasting og lossing på ulykkestidspunktet, se figur 11. For å laste og losse gjennom luka fra skipets to lastedekk ble det benyttet to parallelle palleheiser. Det var ingen rekkverk eller andre fysiske barrierer montert på palleheisene. Når begge plattformene var plassert på samme nivå var det et mellomrom på ca. 30 cm mellom dem.

Figur 11: Sideluken med en av palleheisene på øvre lastedekk og en på nedre. Bommen kommer ned når palleheisen ikke er i flukt med lastedekket. Foto: SHK

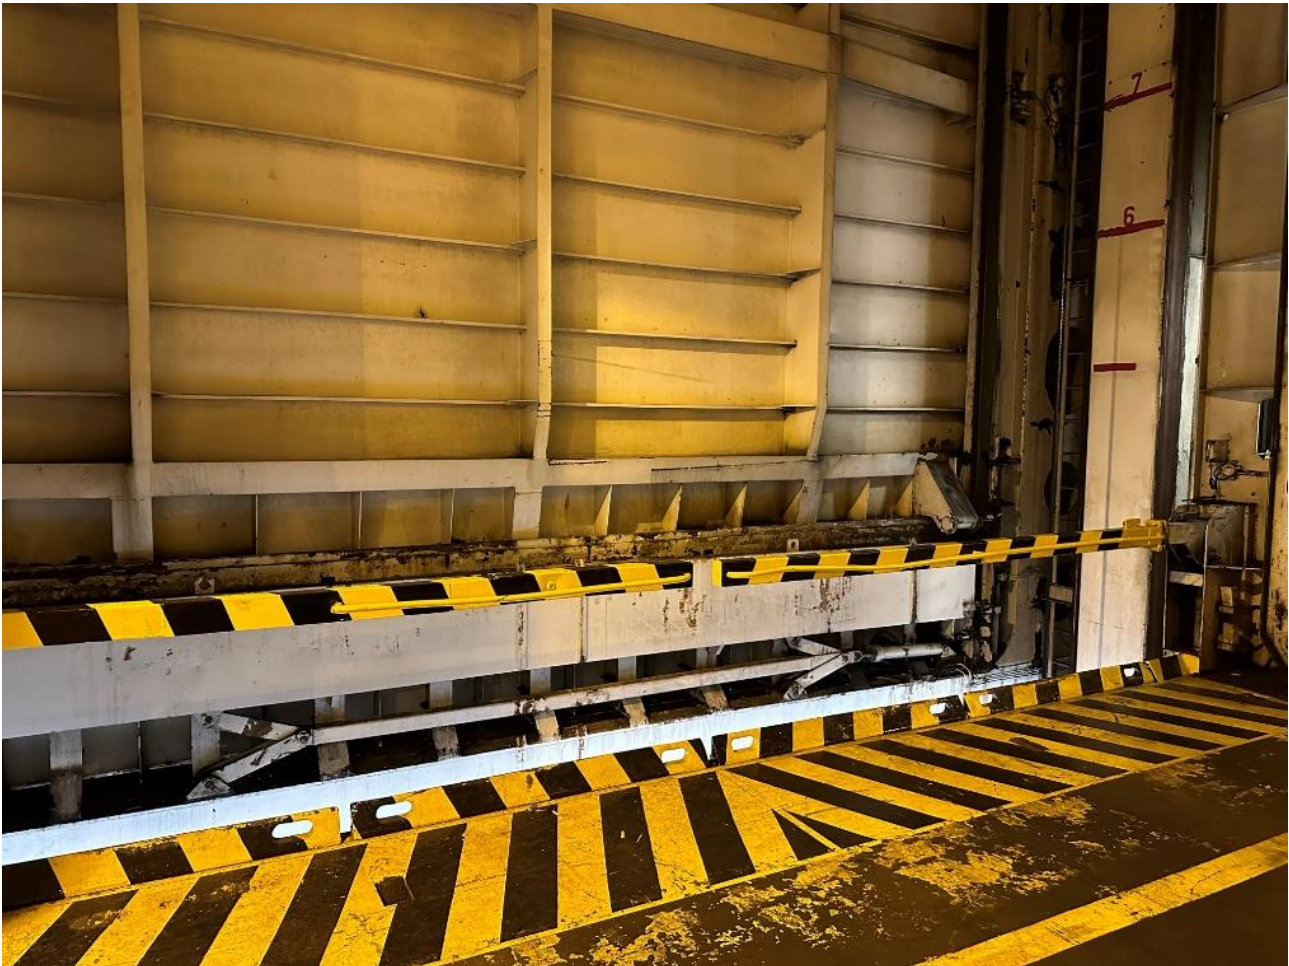
Langs kanten på øvre lastedekk mot heissjakten var det markert med tigerstriper, bom og en kant mot åpningen av sjakten, se figur 12. De to plattformene var ca. 3,2 m lange og 1,8 m brede, med en kant langs hver av kortsidene som vendte mot heismaskineriet. Heisplattformene kunne styres opp og ned uavhengig av hverandre.

Figur 12: Bom, tigerstriper og kant langs åpningen til heissjakten på øvre lastedekk. Lasteluka er lukket.
Foto: SHK

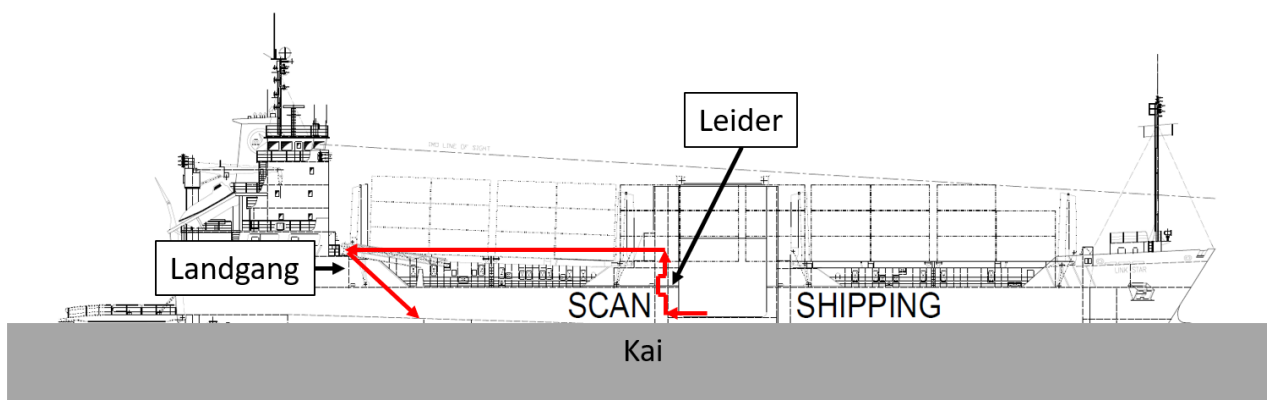
Figur 16: Ferdselsvei fra øvre lastedekk til kai via landgangen. Illustrasjon: Rederiet/SHK

Designet med lang avstand og kronglete vei fra øvre og nedre lastedekk hvor lossingen foregikk, til kai via landgangen, var lite hensiktsmessig sett opp mot arbeidet med signeringen av lastdokumenter som skulle utføres. Dette medførte at besetningen benyttet palleheisene som snarvei og ferdselsvei.

Statens havarikommisjon tilrår Norwest Ship Management AS å endre arbeidsmetode for signering av lastdokumenter for å hindre bruk av palleheis til persontransport.
