RAPPORT SJØFART 2024/09

***Sjøulykke med fiskefartøyet Gunn-Lotte
LM2699 der ein fiskar fall over bord
utanfor Stamsund den 26. januar 2024***

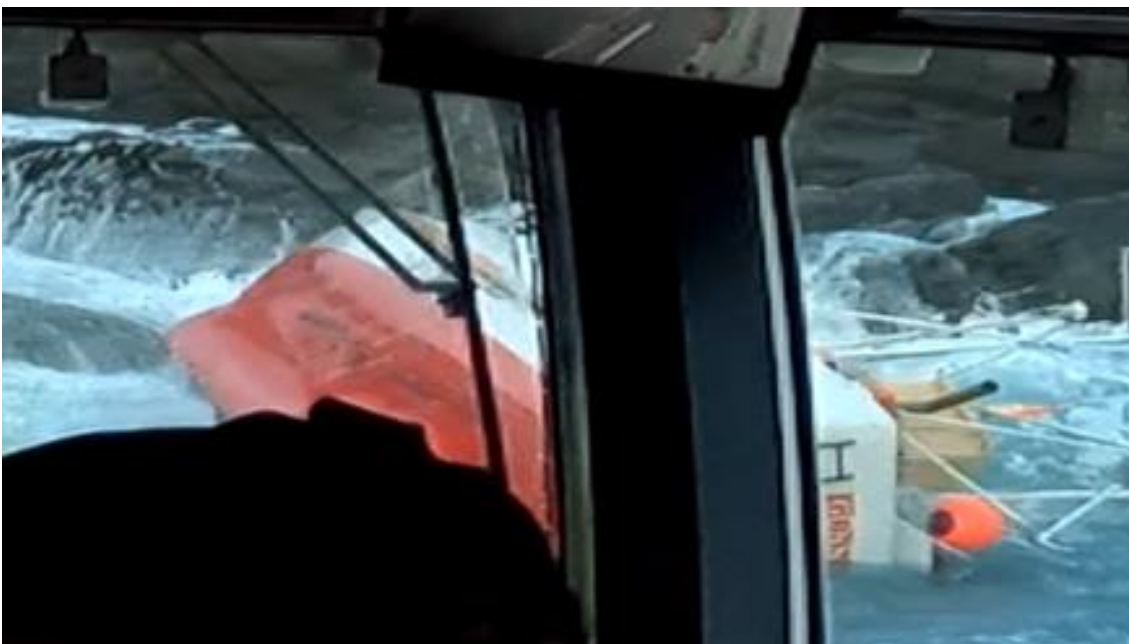
Då RS DNV byrja å trekkje akterover, dreidde akterenden av fiskefartøyet mot styrbord side. På same tid gjekk RS DNV på grunn med propellane, noko som førte til at begge motorane stoppa. Slepet stoppa derfor opp, og RS DNV gjekk etter kort tid inn i fjøresteinane. Då sjøen over grunna som fiskefartøyet stod på, trekte seg tilbake, fekk fiskefartøyet ei krengeing mot styrbord og sklei nedover fjøresteinane. Samtidig kom det ei stor bølge som slo innover dekk og ytterlegare krengeide fartøyet heilt over med styrehustaket i sjøen, sjå figur 7. Fiskaren hamna dermed i sjøen kl. 0937. Han var ikledd ulltøy, arbeidsdress, fjellstøvlar og oppblåsbar redningsvest.

Figur 7: Fiskefartøyet kantra, og fiskaren hamna i sjøen. Foto: Utklipp frå video – RS DNV

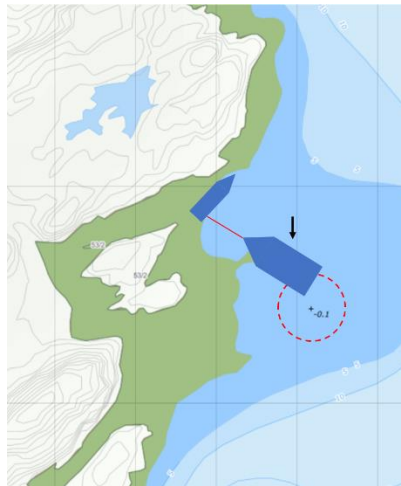
Figur 9: I perioden slepet blei festa, dreiv RS DNV sørover og kom mellom land og ein grunne markert med raud stipla ring.
Illustrasjon: SHK

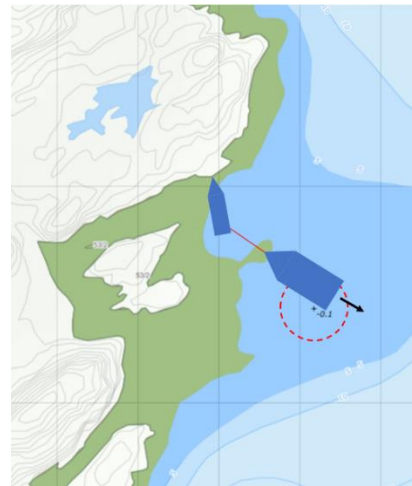
Figur 10: Då RS DNV byrja å trekkje akterover, gjekk dei på grunn og mista framdrifta. På same tid la Gunn-Lotte seg over, og fiskaren fall over bord.
Illustrasjon: SHK

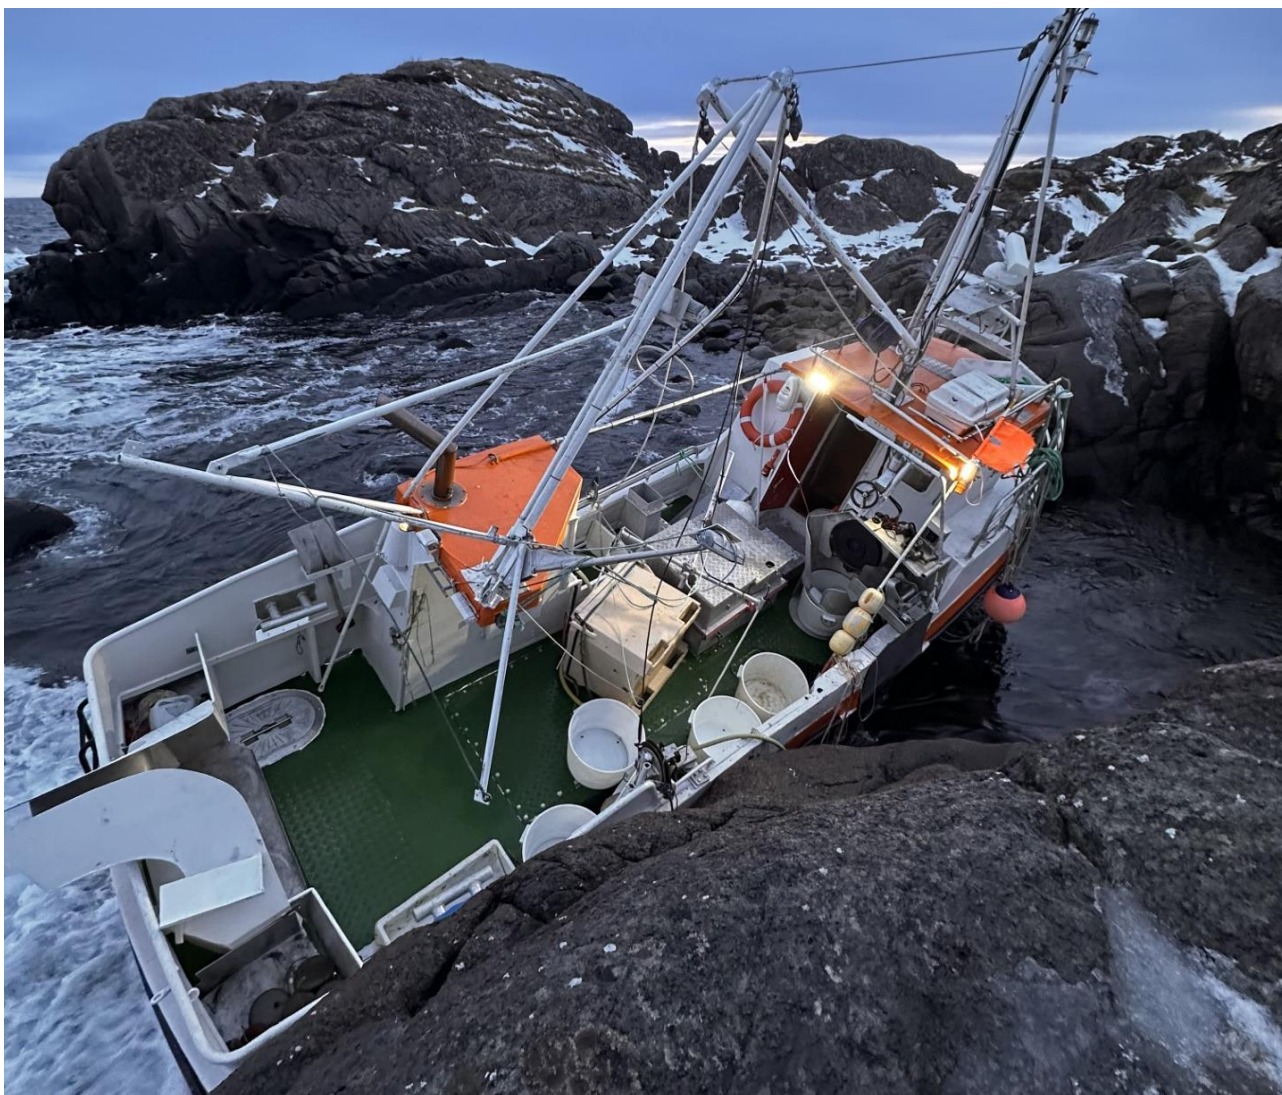
Figur 11: Fiskefartøyet slik det låg under inspeksjon frå KV Harstad. Foto: KV Harstad

Under den første inspeksjonen låg fartøyet fast på grunn og kvilte mot berget på styrbord side. På dekk blei det observert store mengder tauverk som kom frå fiskereiskapane. Bak fartøyet var det tauverk frå hekken og ut i sjøen. Det lykkast ikkje å få opp enden og dermed få kontrollert om dette tauet var ankeret.

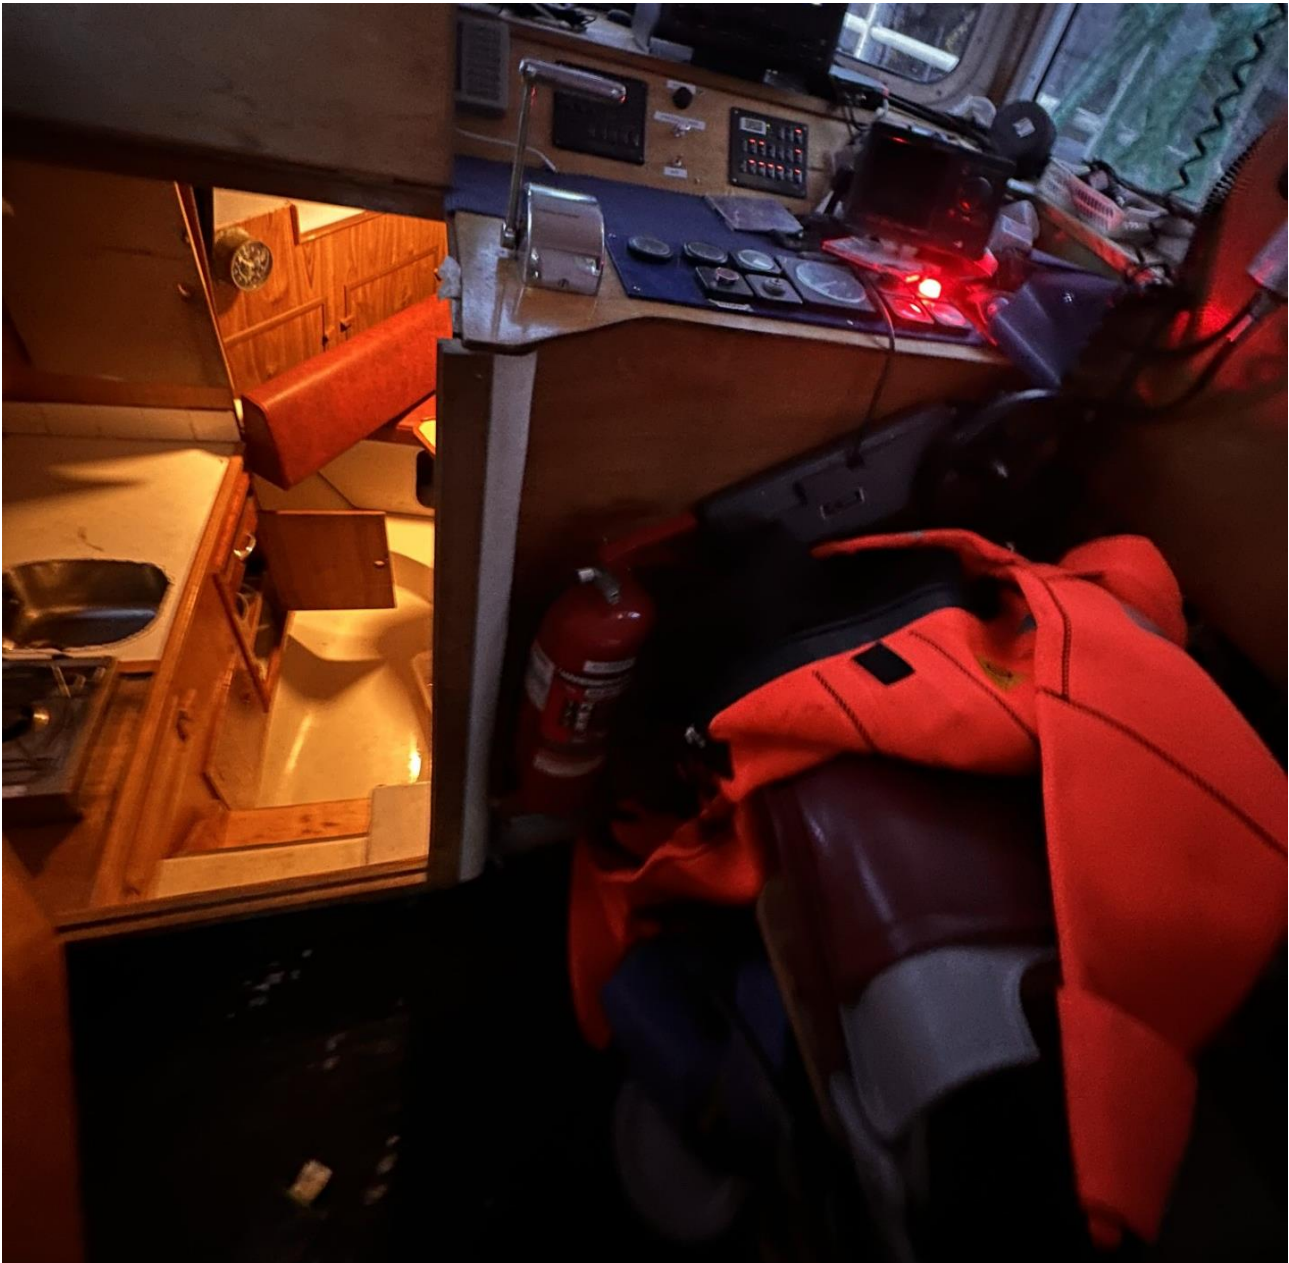
Døra inn til styrehuset og kabinen stod open. I kabinen låg det ei redningsdrakt, sjå figur 12.

Figur 12: Innsida av styrehuset på fiskerfartøyet då KV Harstad var om bord. Foto: KV Harstad

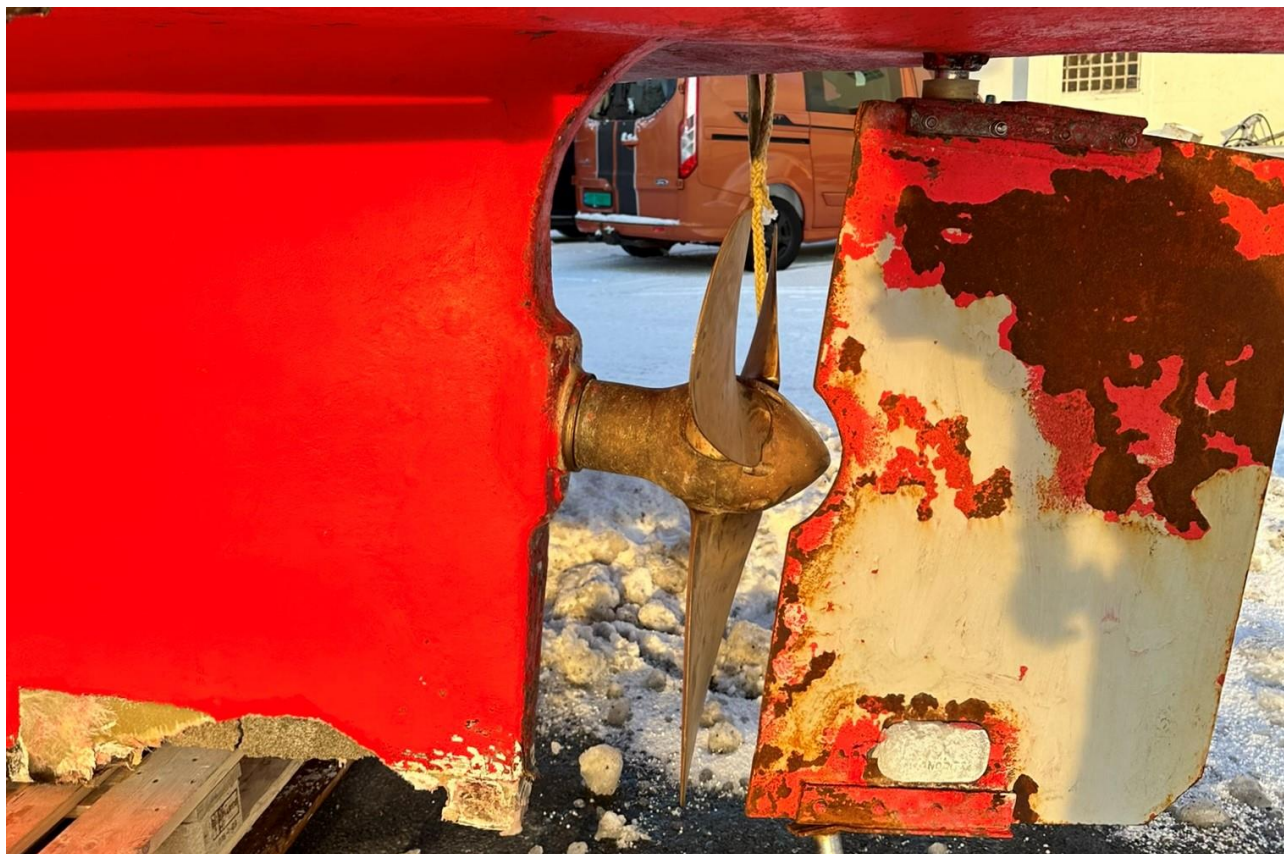
Det var ingen teikn til at noko hadde sett seg fast i propellen, sjå figur 15. Delar av kjølen blei riven av under berginga av fartøyet.

Figur 15: Ingen teikn til tau eller line i propellen. Foto: SHK

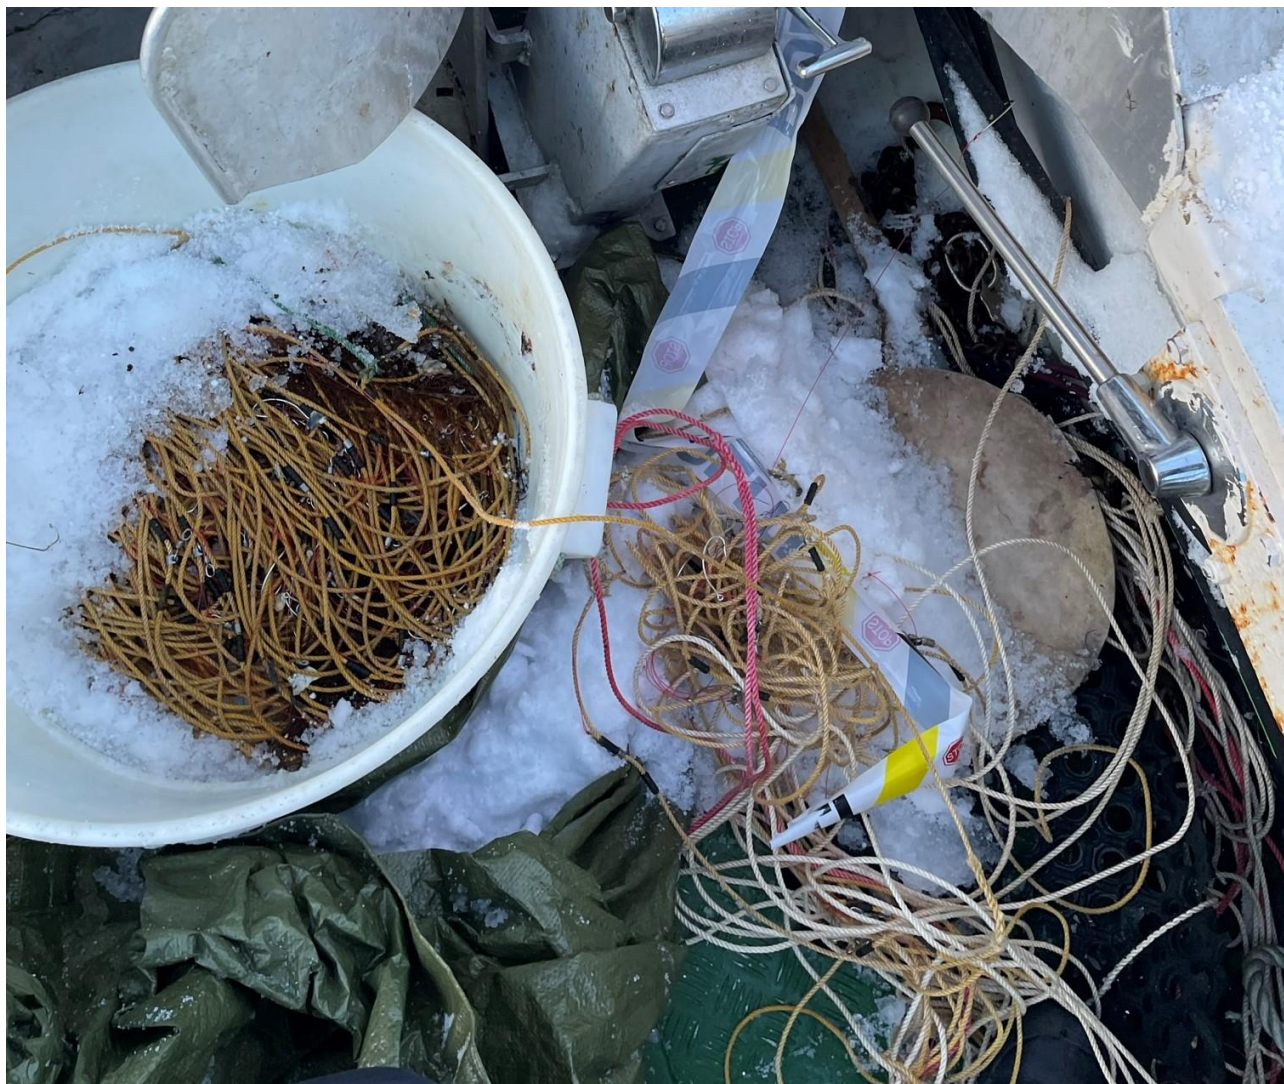
Delar av lina låg i fartøyet (sjå figur 16), og det var noko fisk som låg i eit fiskekar i lasterommet.

Figur 16: Delar av lina som låg i fartøyet etter hendinga. Foto: SHK

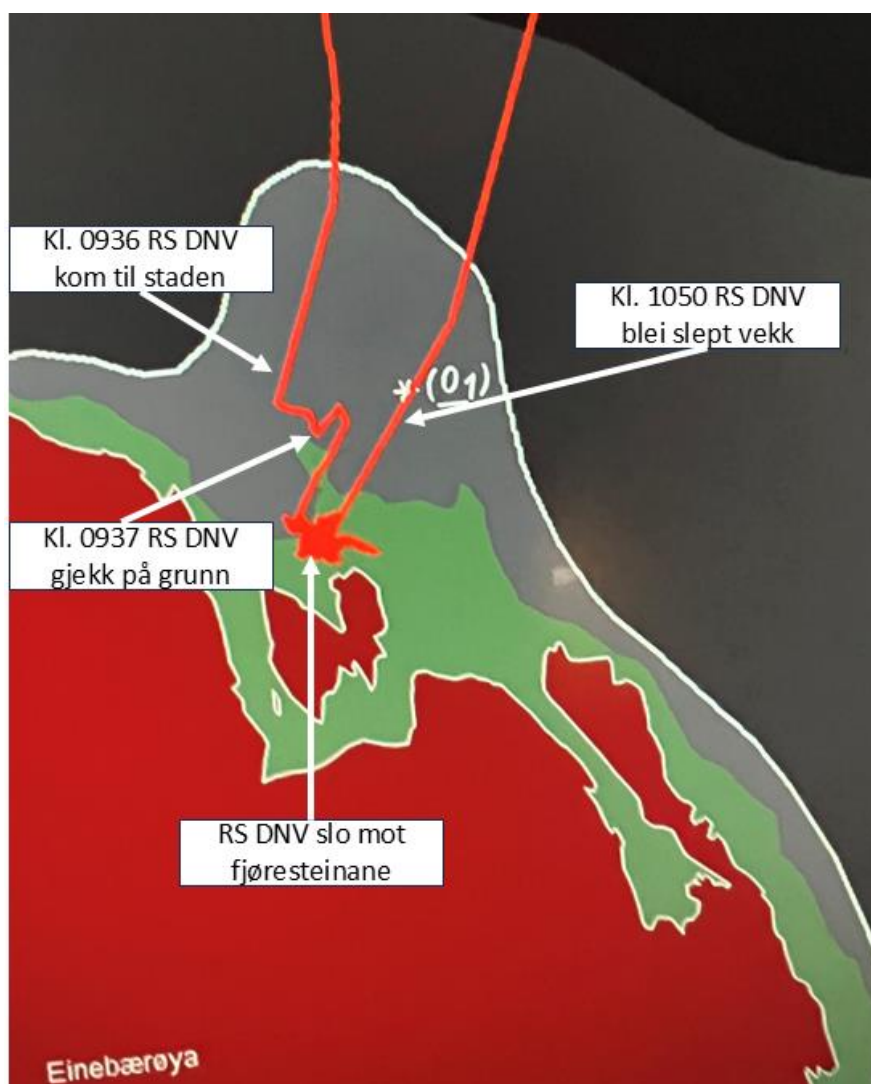
Grunna som RS DNV gjekk på, var markert på kartet med oppdatert data frå 2007. Basert på denne informasjonen låg grunna ca. 1,8 meter under vassoverflata. Djupgangen på fartøyet i kombinasjon med vasstanden og mykje bølger førte derfor til at fartøyet gjekk på grunn. Skipperen var kjend i området og kjende godt til denne grunna, men situasjonsforståinga hans var at han var same staden som då han kom inn til havaristen, og han var ikkje klar over avdrifta mot grunna. Frå RS DNV kom til slepet var festa og dei hadde byrja å slepe, gjekk det ca. eitt minutt, sjå figur 17.

Figur 17: Tidslinje for RS DNV viser at det gjekk ca. eitt minutt frå dei kom til Gunn-Lotte til dei sjølve gjekk på grunn. Kart: Redningselskapet.
