Avgitt juni 2025

# RAPPORT SJØFART 2025/03

*Kollisjon mellom fritidsbåt og vannskuter  
i Fognafjorden, Stavanger,  
1. september 2024*

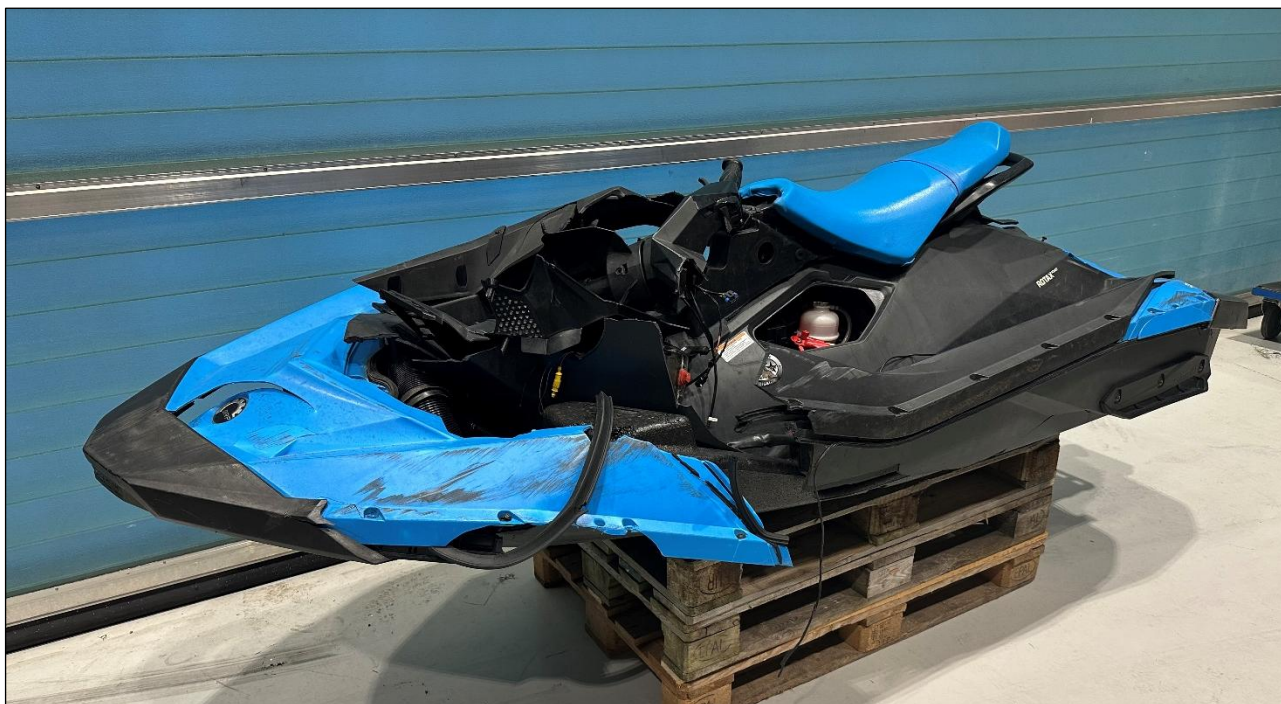
Det var store skader på vannskuterens babord side. Styret var revet av og deler av skroget var knust. De svarte merkene på vannskuterens blå plast var mest sannsynlig fra fritidsbåtenes bunnstoff. Skuterens ble funnet flytende i fjæresteinene og det var ingen tegn til at skuterens hadde kantret. I etterkant av hendelsen ble motoren undersøkt, og ved å koble til nytt batteri og bytte tennplugg ble motoren startet. Det ble ikke funnet at vannskuterens har hatt tekniske feil i forkant av ulykken. Se figur 9 for skadene på vannskuterens.

Figur 9: Skader på vannskuterer hvor babord side av styret var brukket av og skroget var delvis knust.  
Foto: SHK

Loggfilen viste ingen feilmeldinger utover det som relaterte seg til skadene på vannskuterens venstre side der styrehåndtak var brukket og signalet til bremsespak ble brutt.

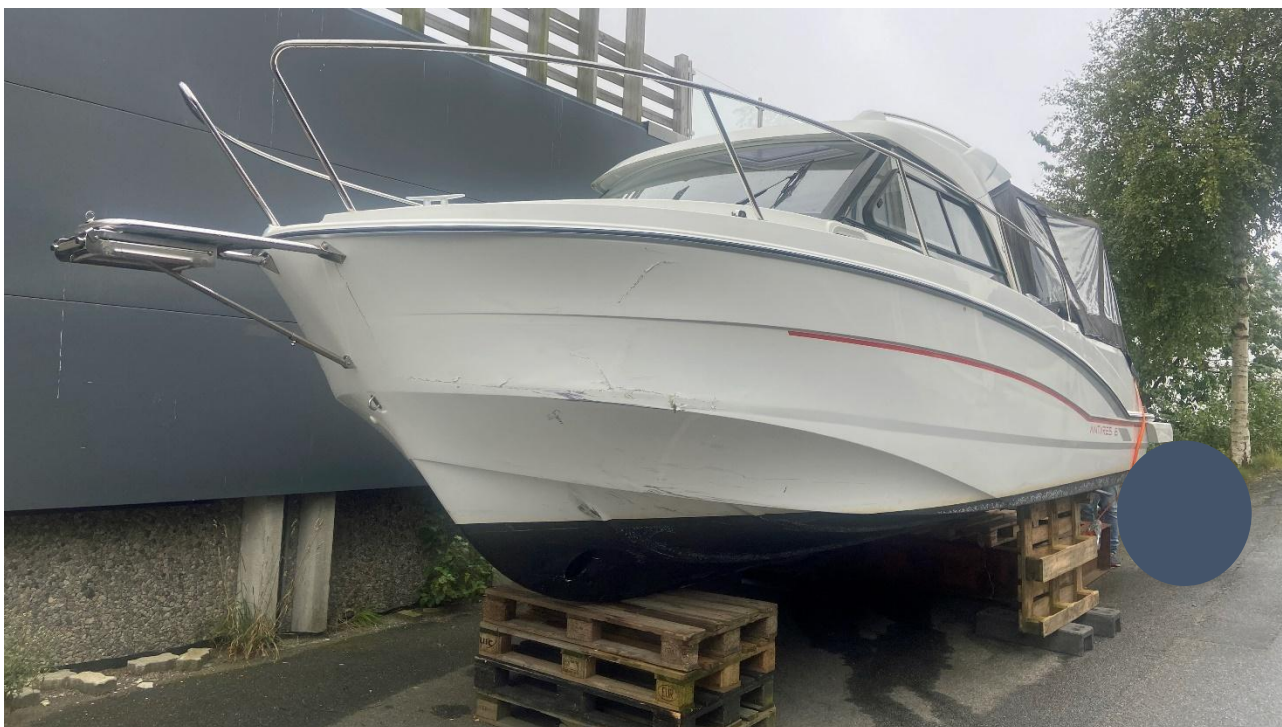
Figur 10: Fritidsbåten med skader på babord side av skroget. Foto: SHK

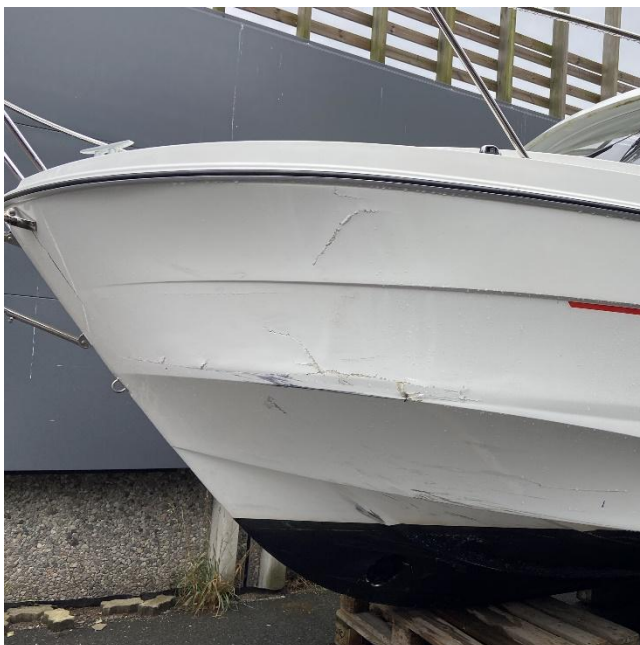
Fritidsbåten hadde skader i baugen på babord side hvor det var flere sprekker fordelt fra bunnen opp til dekk, se figur 11. Det var også skader på innsiden av skroget i lugaren forut, se figur 12.

Figur 11: Skader på babord side av skroget.  
Foto: SHK

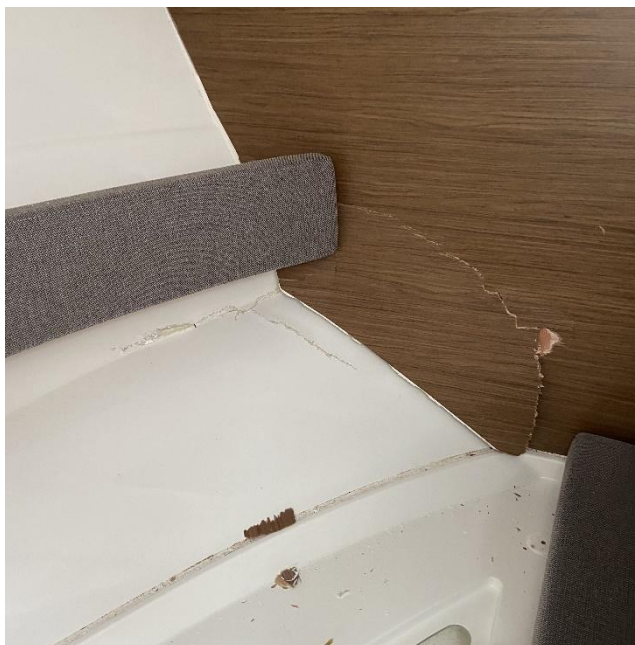
Figur 12: Skader på innsiden av skroget i lugaren.  
Foto: SHK

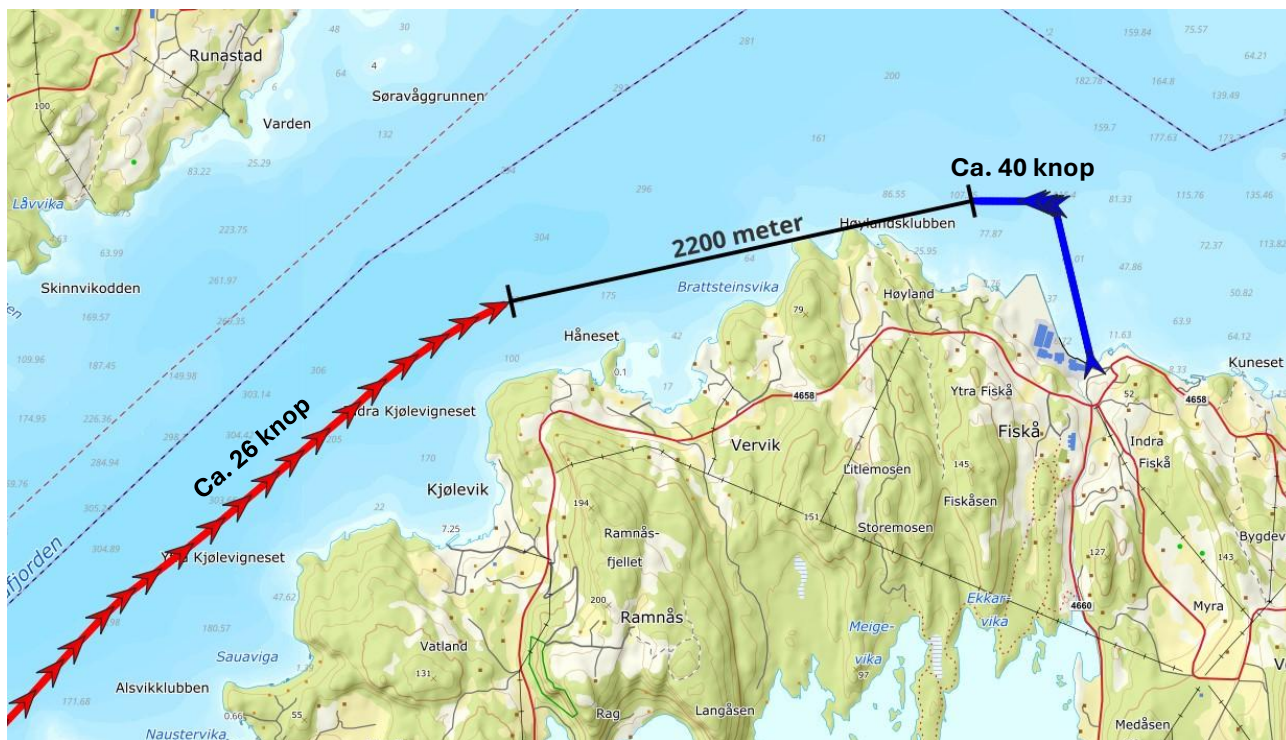
Fra ca. kl. 0116 var det teoretisk sett mulig for personene på vannskuteren å observere fritidsbåtenes lanterner. Det var da en avstand mellom dem på ca. 2 200 meter, noe som tilsvarer litt over ett minutt kjøring i de to fartøyenes respektive hastigheter, se figur 14.

Figur 14: Tidligste teoretiske tidspunkt da vannskuteren kan ha observert fritidsbåten. Kart: ©norgeskart.no. Illustrasjon: SHK

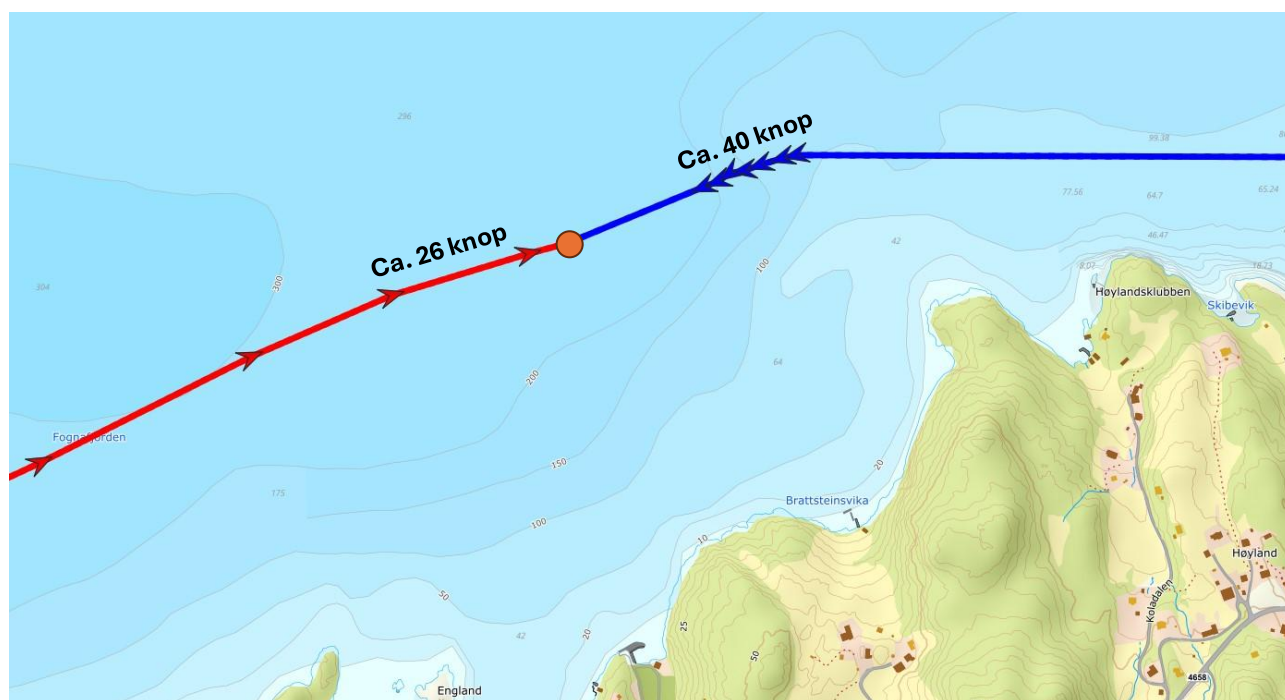
Det antatte kollisjonstidspunktet inntraff ca. 9 sekunder etter den siste sikre posisjonen fra vannskuteren, altså kl. 01:17:06. Da hadde fritidsbåten en hastighet på ca. 26 knop og vannskuteren hadde i perioden med sikre posisjoner en beregnet gjennomsnittshastighet på 40 knop. Dette tilsvarte en relativ hastighet mot hverandre på ca. 34 meter per sekund. I teknisk analyse utført av vannskuteren etter ulykken fremkom det at vannskuteren holdt en hastighet på 37,8 knop (70 km/t) da kollisjonen skjedde.

Det antatte kollisjonstidspunktet ble funnet ved å beregne gjennomsnittshastigheten og gjennomsnittskursen for vannskuterens siste sikre posisjoner, og kombinere dette med kursen og farten fra fritidsbåtens kartplotter, se figur 16.

Figur 16: Siste del av fartøyenes seilas før de kolliderte kl. 01:17:06. Oransje punkt viser hvor kollisjonen inntraff. Kart: ©norgeskart.no. Illustrasjon: SHK

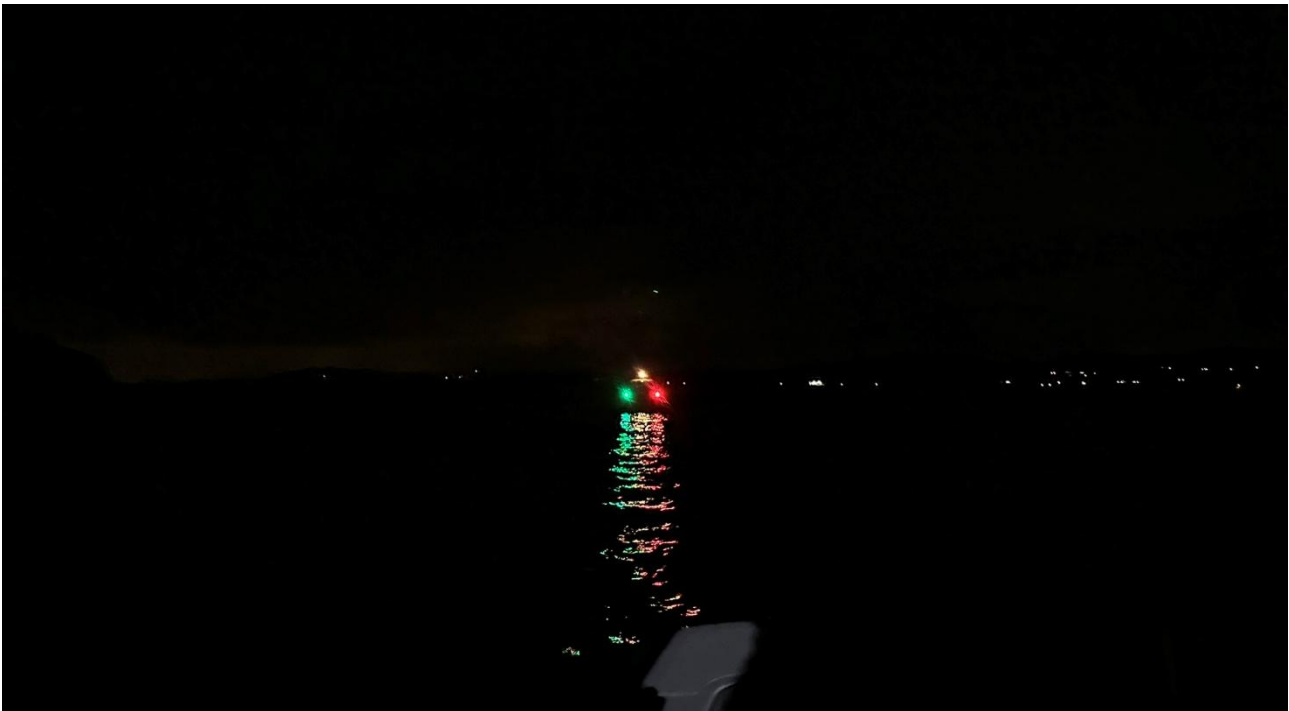
SHK gjennomførte en seilas etter en antatt seilingsrute til vannskuteren i rolig hastighet hvor fritidsbåten lå stille på ulykkesstedet. Det var lite lysforurensing i omgivelsene og lanternene til fritidsbåten var godt synlige både på kort og lang avstand, se figur 18. Det er viktig å påpeke at

*Figur 18: Bildet er tatt fra RIBen og lanternene vises godt på fritidsbåten. Det er noe lys fra bebyggelse på høyre side, ellers lite lys fra omgivelsene bak fritidsbåten. Foto: SHK*

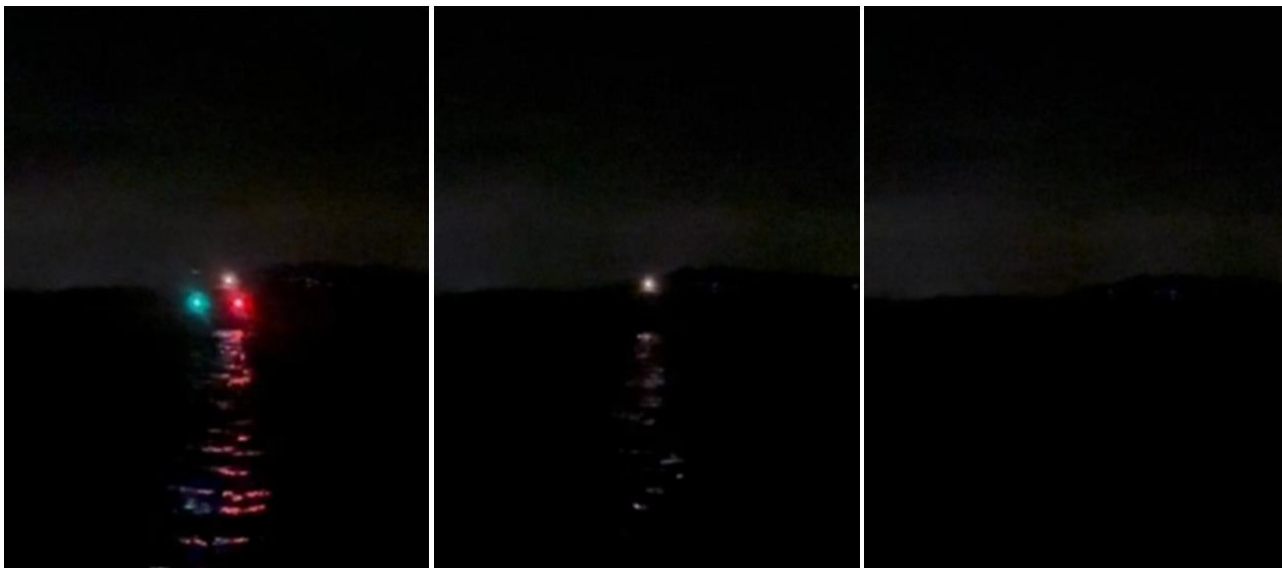
SHK gjorde et forsøk hvor fritidsbåten skrudde av lanternene i et kort øyeblikk. Fritidsbåten var da ikke mulig å se før man kom nærme og etter hvert så det hvite skroget. Se figur 19 for illustrasjon av fritidsbåten med alle lanterner tent, kun lysende topplanterne og ingen lanterner.

Figur 19: Til venstre er alle lanterner tent. I midten er kun topplanterna på. Lengst til høyre lyser ingen av lanternene. Foto: SHK

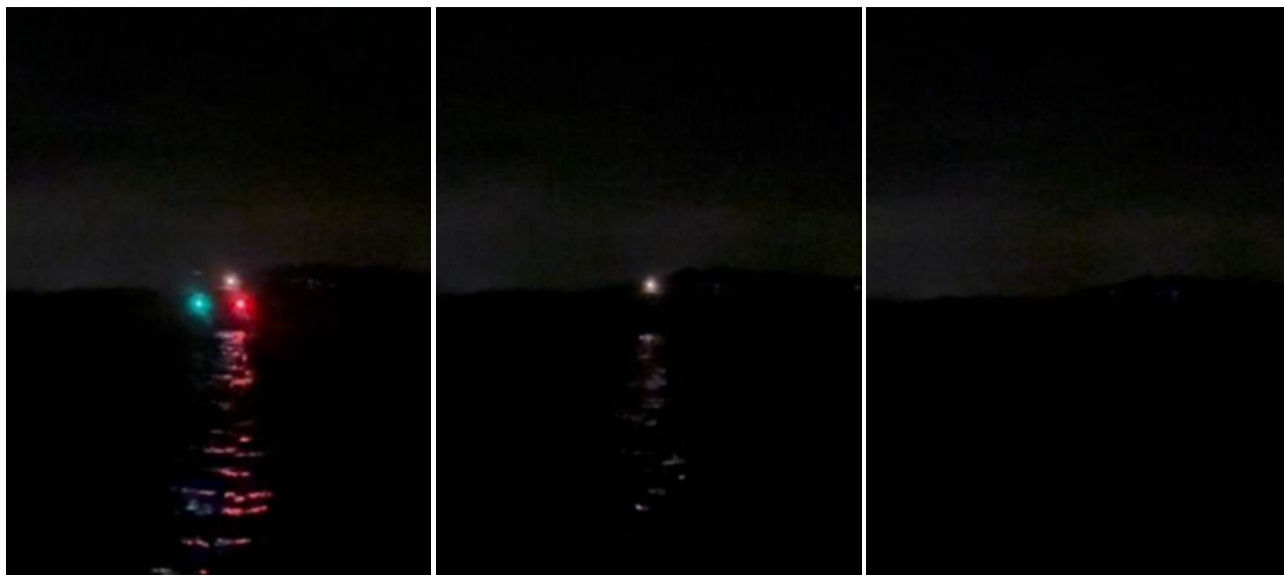
Fra observasjonsseilasen etter ulykken, se kapittel 1.8.3.4, er det illustrert hvor vanskelig det er å se et fartøy uten lanterneføring, se også figur 22.

Figur 22: Til venstre er alle lanterner tent på fritidsfartøyet. I midten er kun topplanterna tent. Lengst til høyre viser hvordan et fartøy ikke er mulig å se når det ikke har tent lanterner. Foto: SHK
