# RAPPORT SJØFART 2026/01

*Sjøulykke med fiskefartøyet Ingun i  
Laksefjorden i Finnmark, 20. februar 2025*

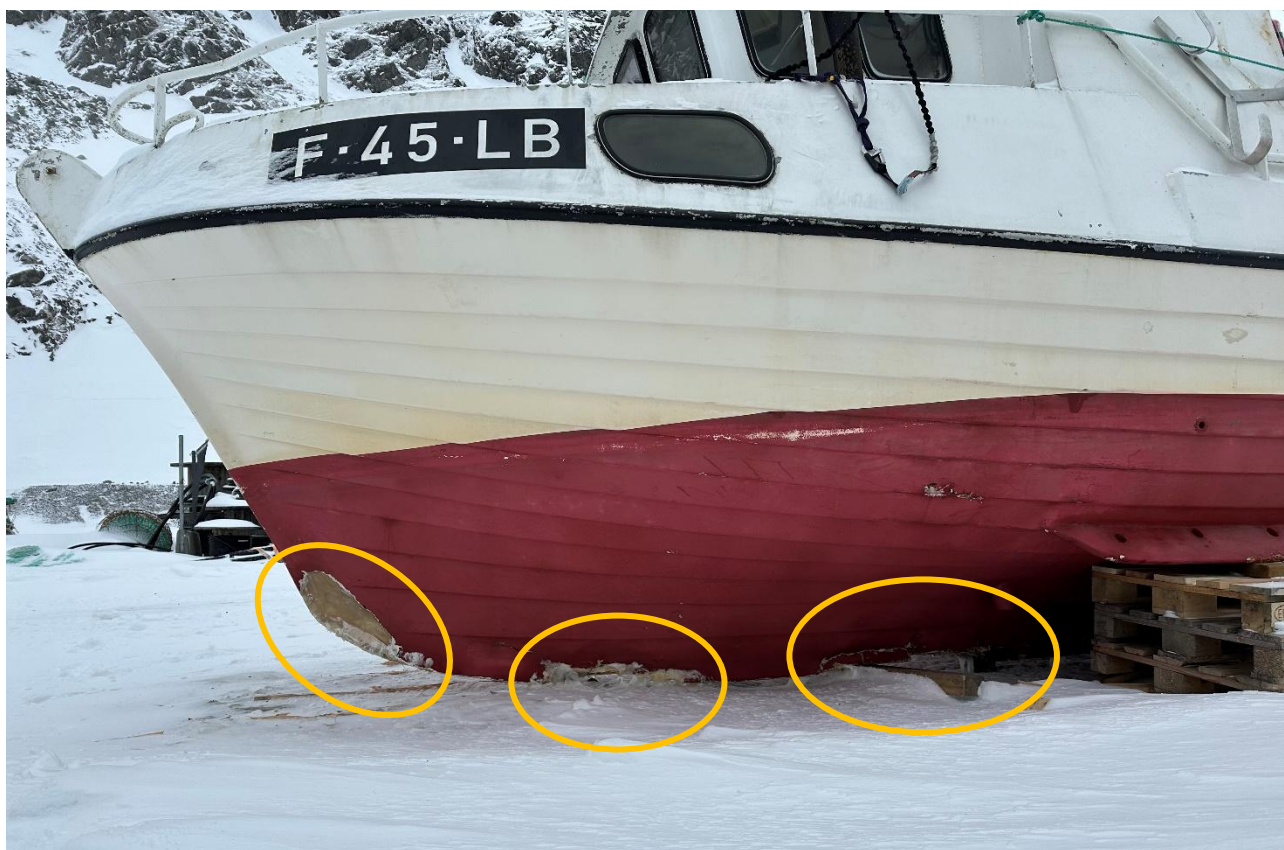
Sjarken fikk skader i skroget i forbindelse med grunnstøtingen og forliste som følger av vanninntrenging. Det var flere skader på kjølen, hvor det noen steder var hull gjennom skroget og inn i fartøyet, se figur 6.

Figur 6: Skader på kjølen med hull gjennom skroget markert med gule ringer. Foto: SHK

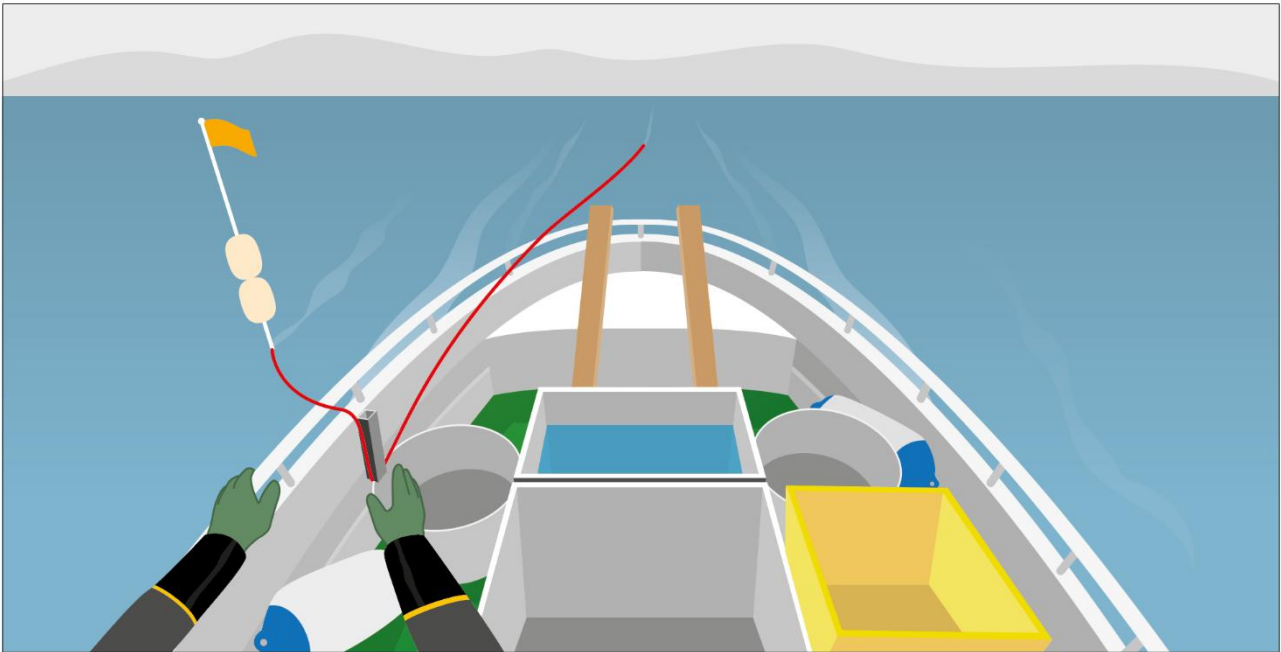
I den samme videoen ser man også en hendelse der tauet til flaggbøyen hefter seg fast i fartøyet i forbindelse med setting. Fiskeren måtte da bort til tauet for å løsne dette for å unngå at det ble sittende fast. Figur 11 viser en illustrasjon av denne hendelsen basert på fiskerens video.

Figur 11: Illustrasjon av situasjonen der flaggbøyen hefter seg fast, basert på fiskerens video. Illustrasjon: SHK

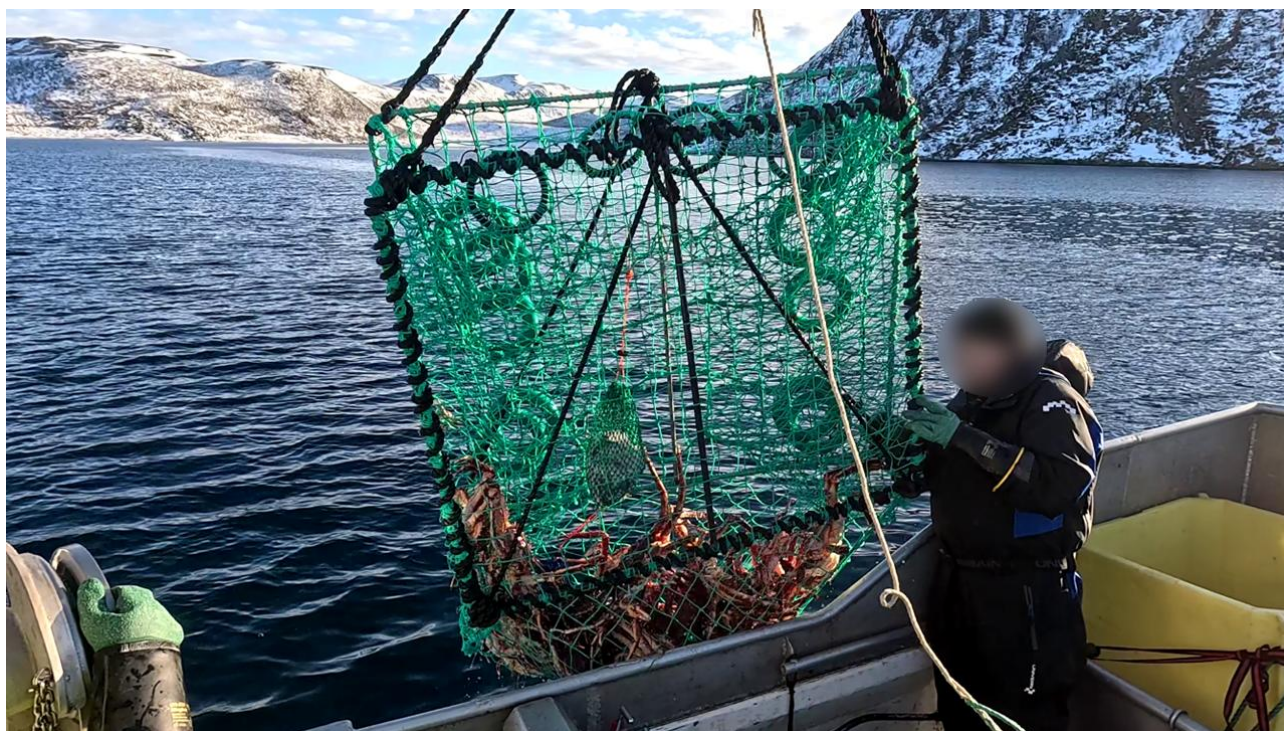
Figur 14: En av teinen til Ingun som ble trukket etter ulykken. Foto SHK

Den ene teinelenken var ikke meldt inn til Kystvakten, og ble undersøkt ekstra nøye. Det ble ikke funnet noe unormalt verken med måten teinene var satt på eller hvordan de så ut. Agnet i agnposen i teinelenken som ikke var meldt inn var i en tilstand som samsvarte med tiden i sjøen fra ulykken skjedde til de ble trukket opp, og var lik agnet i de teinene som ble satt samme dag som ulykken skjedde.

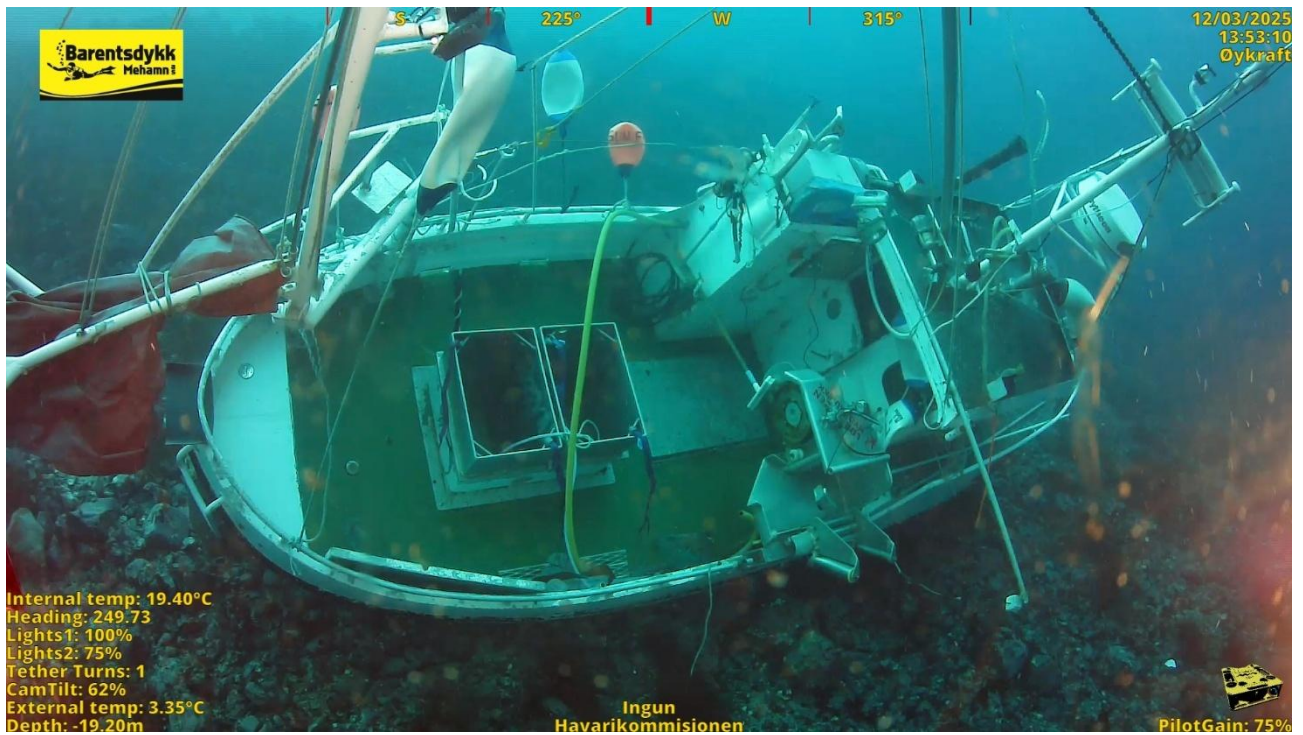
Arbeidsdekket var tomt, med unntak av noen blåser og luka til lastekarene som sto akterut på styrbord side, som vist i figur 15. Det var antageligvis kasser til fangst og tauverk om bord under forliset som sannsynligvis fløt bort da fartøyet sank. Det samme gjaldt sannsynligvis rampen i tre som ble benyttet under setting for at teinene lettere skulle skli over bord.

Figur 15: Fartøyet slik det lå på havbunnen med tomt arbeidsdekk. Foto: Barentsdykk Mehamn AS

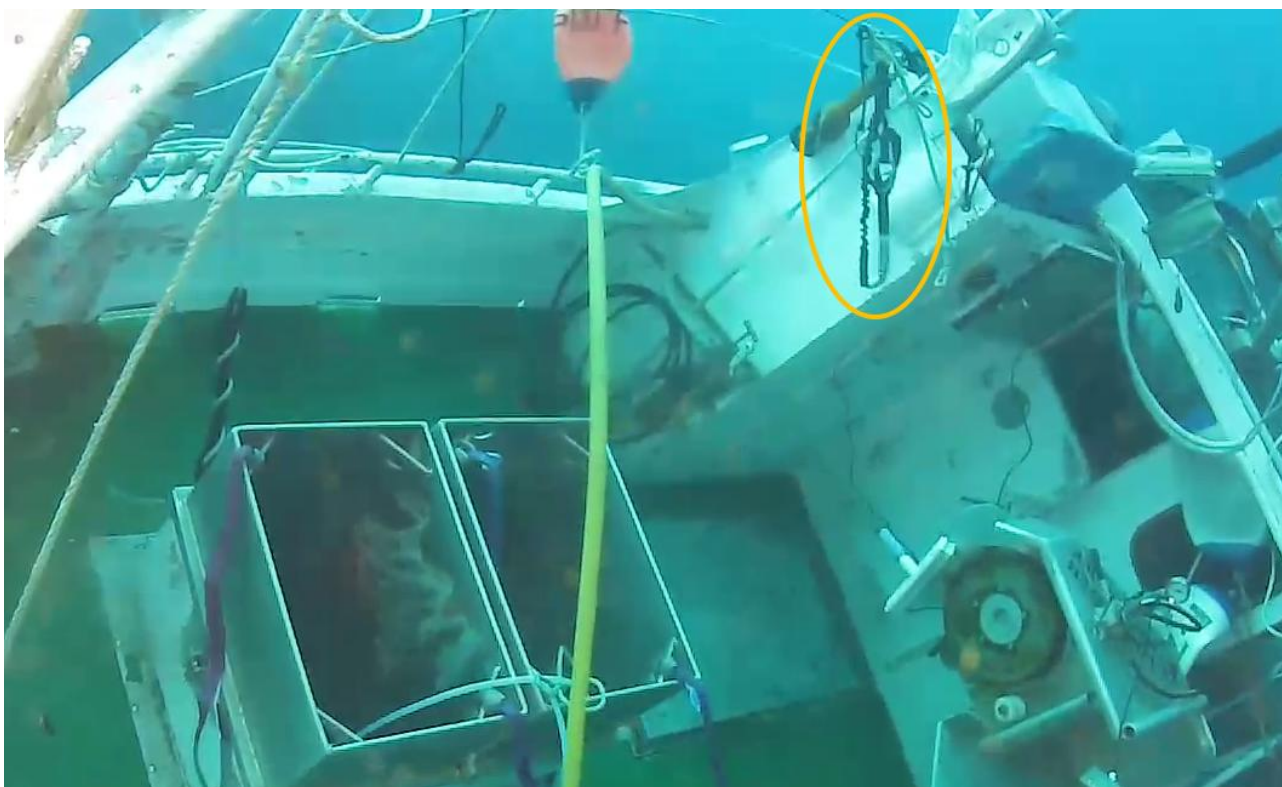
Fartøyet var utstyrt med en fri-flyt EPRIB nødpeilesender, sikkerhetsline og elektronisk nødstop på motoren. Sikkerhetslinen hadde ikke vært i bruk, og røk under prosessen med å heve fartøyet.

Fartøyet's sikkerhetsline ble funnet intakt og hang med begge karabinkrokene festet til wiren, se figur 18. Redningsbøyen var ikke i bøylene, redningsflåten hadde blåst seg opp og nødpeilesenderen var utløst. Redningsflåten og nødpeilesenderen ble plukket opp av redningsskøyta etter forliset.

Figur 18: Sikkerhetslinen slik den ble funnet på havbunnen: Foto: Barentsdykk Mehamn AS, Illustrasjon: SHK
