RAPPORT SJØFART 2026/03

***Sjøulykke med utleiebåt nordøst for
Kråkenes fyr i Vestland fylke, 4. mai 2025***

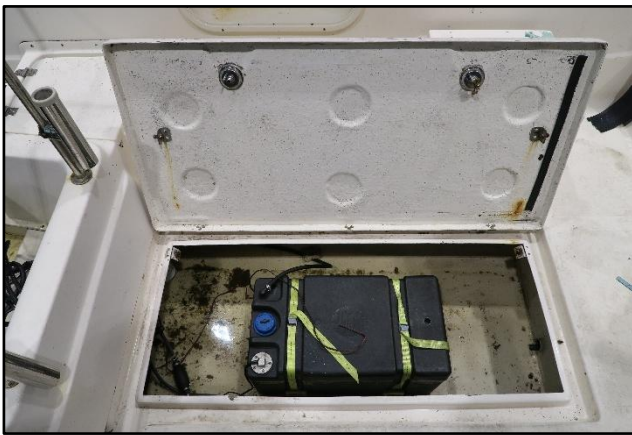
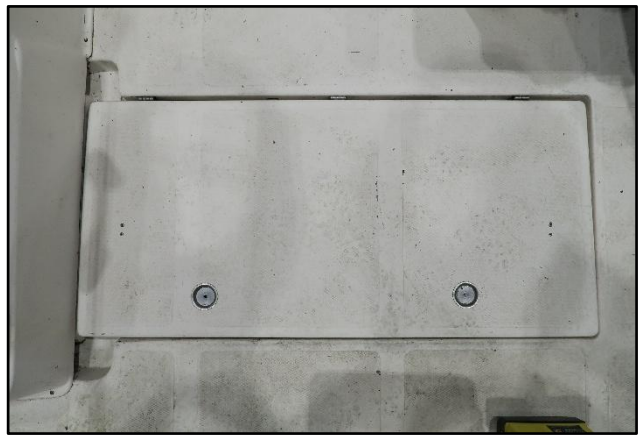
Figur 11: Flushluken i åpen posisjon. Foto: SHK

Figur 12: Flushluken i stengt posisjon. Foto: SHK

Flushluken manglet pakning akterut og på sidene, se figur 11. Låsemekanismen på tersene fungerte ikke, og det var ikke mulig å låse flushluken slik systemet var tiltenkt, se figur 12. Havarikommisjonen har fått informasjon om at det i forkant av ulykken var noen mangler på pakningene og at den ene tersen var ødelagt. En ny ters var i bestilling for å erstatte den som var ødelagt.

I ulykkesbåten manglet det tre av fire pakninger på luken, en ters var ute av funksjon, i tillegg til at det er uklart om den andre tersen fungerte ettersom begge tersene var borte da fartøyet ble berget. Flushluken lå derfor sannsynligvis løst ned på lukekarmen uten andre festemekanismer enn at den var hengslet på den ene siden. Da vann skyldte inn på dekk via sjøslagsportene og den nedsenkede terskelen under fiske, var det stor sannsynlighet for at vann også trengte ned i lasterommet via den utette luka.

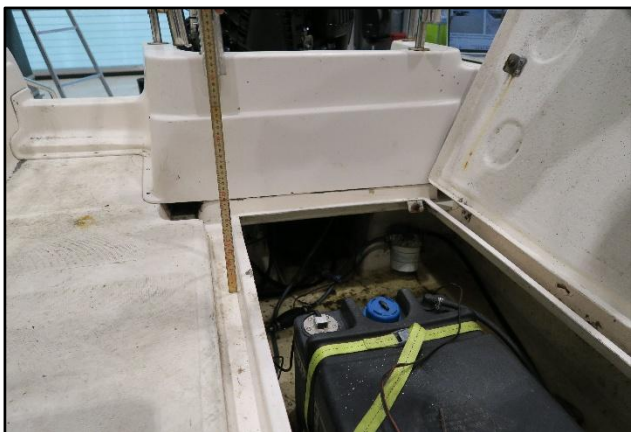
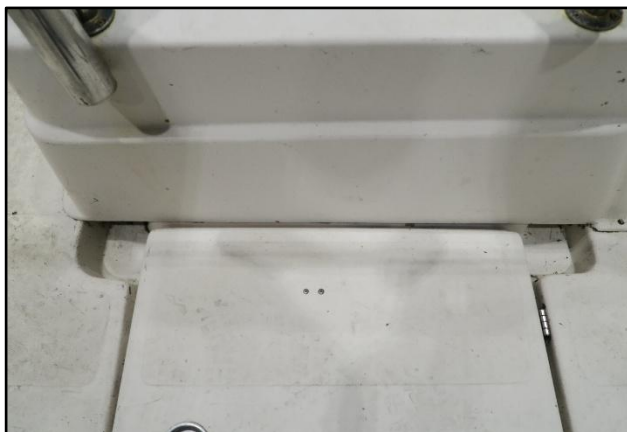
Figur 13: Dreneringskanaler rundt lukekarmen.
Foto: SHK

Figur 14: Dreneringskanaler som fører vannet ut gjennom sjøslagportene. Foto: SHK

Karmen på luken hadde en høyde på ca. 35 mm over bunnen av dreneringskanalen og 20 mm under dørken på akterdekket.

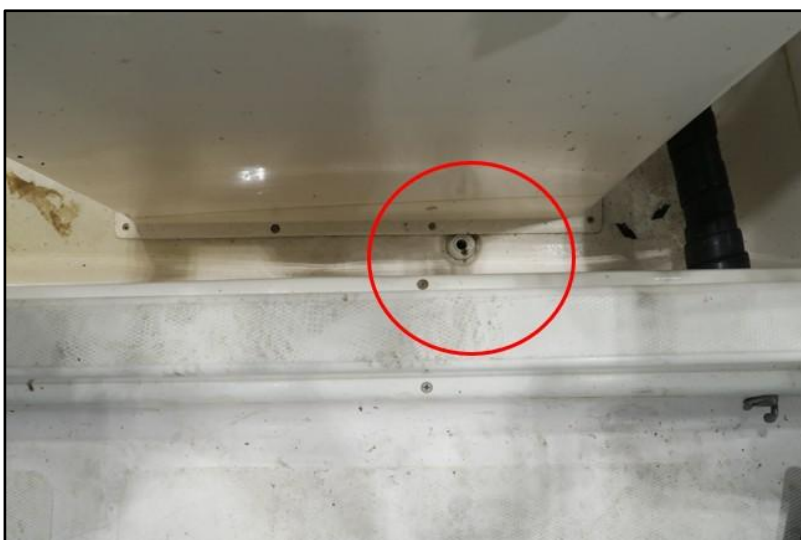
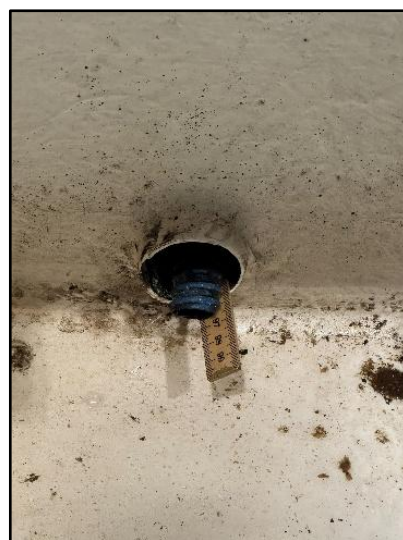
Figur 15: Dreneringshull fra dørken i styrehuset. Foto: SHK

Figur 16: Gjennomføring fra dreneringen i styrehuset og inn i lasterommet. Foto: SHK

Vann som kom inn i styrehuset måtte derfor lenses ut ved bruk av lensepumpen i lasterommet. Tilførselslangen hadde vesentlig mindre diameter enn gjennomføringen i stiveren hvilket medførte at vann i lasterommet kunne gå fremover og bli liggende under innerliner og i stivere. Åpningen lå 32 mm over laveste punkt i lasterommet. Vann som samlet seg under innerliner kunne derfor ikke lenses ut da dette området lå dypere enn lasterommet, se figur 17.

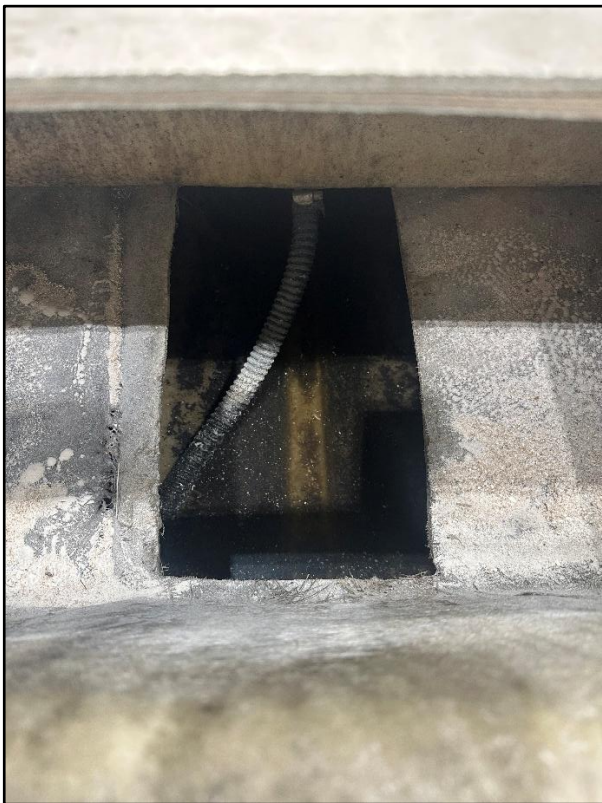
Figur 17: Dreneringsrøret gikk fra styrehuset og videre inn til lasterommet under innerliner. Vann kunne komme inn via gjennomføringen fra lasterommet, da området under innerliner var dypere enn dørken i lasterommet. Foto: SHK

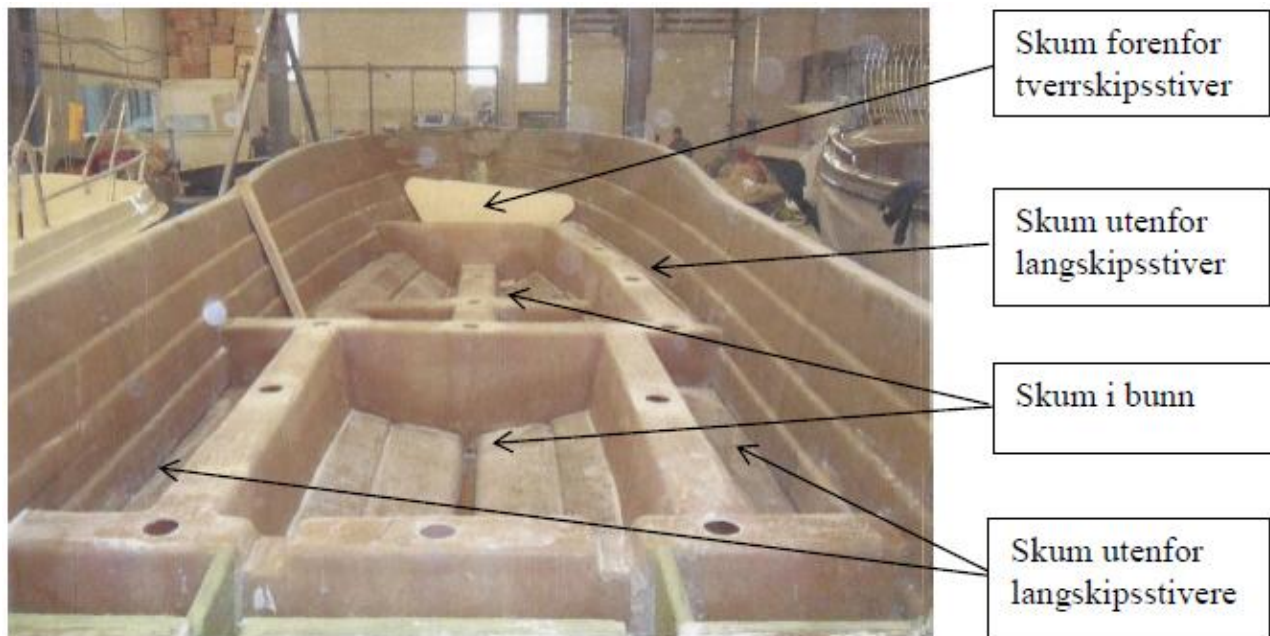
De fleste rom mellom skroget og innerliner var fylt med skum, se figur 18.

Figur 18: Områder hvor skroget var skummet. Kilde: SHK (Rapport Sjø 2016/10)

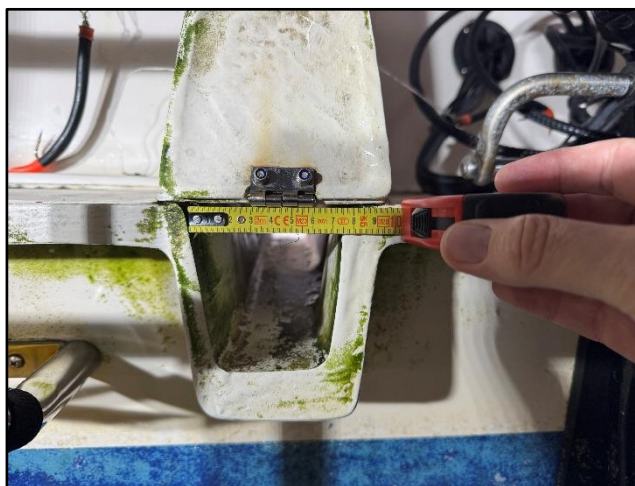
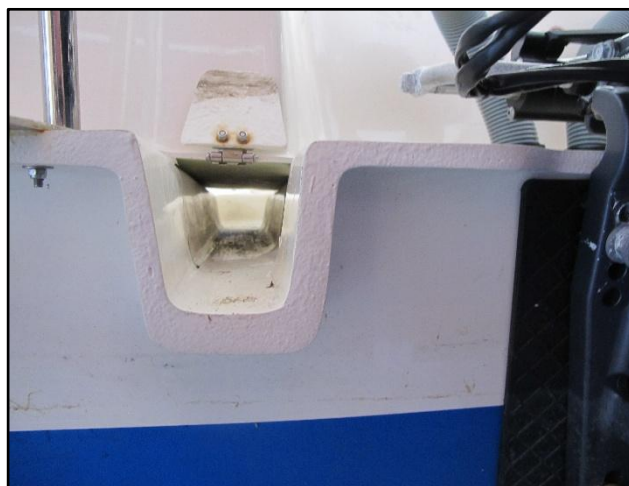
Designet på sjøslagportene var noe endret som følge av ulykken med Viking 7 i 2014 ved at det på ulykkesbåten var utenpåliggende klaffer, se figur 19, mens sjøslagportene på Viking 7 var montert lenger inn i dreneringskanalen, se figur 20.

Figur 19: Babord sjøslagport på ulykkesbåten.
Foto: SHK

Figur 20: Babord sjøslagsport fra undersøkelsen av Viking 7. Foto: SHK

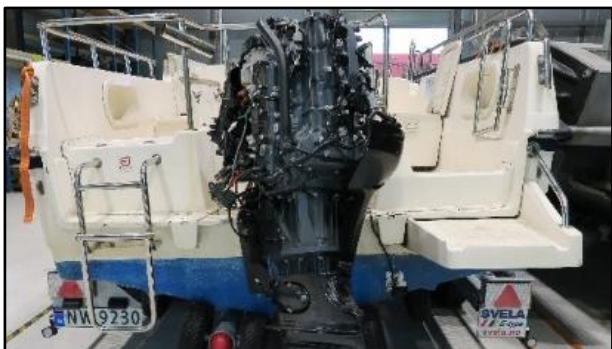
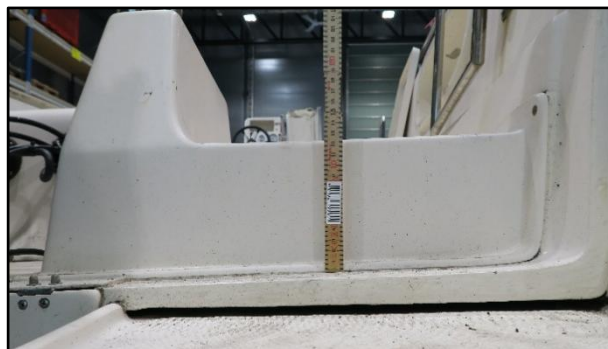
På akterspeilet var det lavere fribordshøyde på styrbord side ved at det var et innstøpt inntrinn. Høyden fra dekket var ca. 12,5 cm, se figur 21 og figur 22. Dette omtales videre i kapittel 1.11.1.1 som omhandler dialogen mellom produsenten og Sjøfartsdirektoratet.

Figur 21: Akterspeilet og nedsenket inntrinn på styrbord side. Foto: SHK

Figur 22: Nedsenket inntrinn på styrbord side akterut som var ca. 12,5 cm over dekk. Foto: SHK

Designet med sjøslagportene må derfor endres slik at vann ikke kommer inn i fartøyet, og terskelen på styrbord side må heves med en permanent robust løsning. Et pleksiglass slik det var vist på testfartøyet, er en sårbar løsning som lett kan gå i stykker. Det var allerede observert en sprekk i glasset selv om det var montert bare dager i forveien. En slik løsning var heller ikke i henhold til det som var avtalt mellom produsent og Sjøfartsdirektoratet, hvor forutsetningen var at en terskel skulle støpes inn som en permanent løsning slik at overfyllingshøyden ble lik på styrbord som på babord.

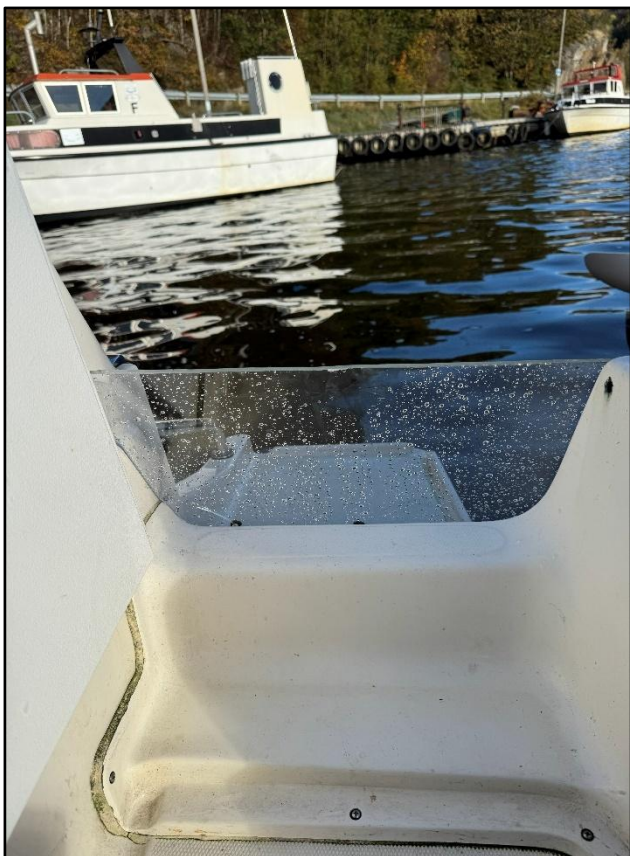
Figur 23: Pleksiplate for å øke fribordet. Foto: SHK

Ved flere tilfeller kom det også sjøsprøyt opp på pleksiglasset som fungerte som et forhøyet fribord på styrbord side akterut. Pleksiglasset var ikke fuget rundt kantene og det var kun noen få millimeter tykt. Det ble også observert sprekk i pleksiglasset.

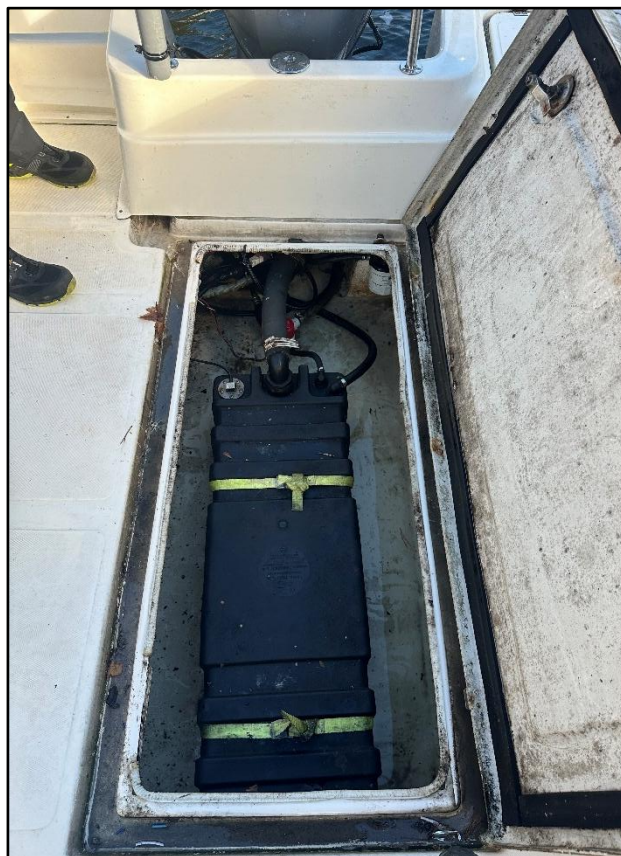
Figur 24: Ny lukepakning i flushluken. Foto: SHK

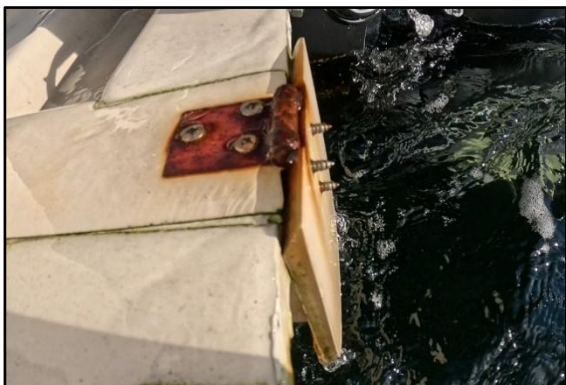
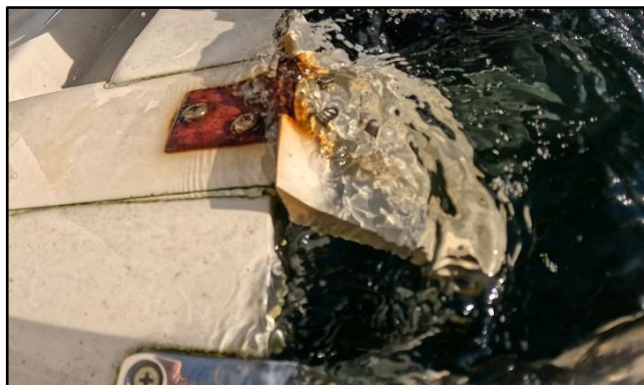
Sjøslagportene var utformet med identisk design som på ulykkesbåten og de var utenpåliggende akterut for dreneringskanalene fra akterdekket. Sjøslagporten holdt seg lukket av tyngdekraften når det ikke var bevegelser i båten og når båten hadde fart akterover i vannet, se figur 25.

Figur 25: Babord sjøslagport i lukket posisjon. Foto: SHK

Figur 26: Babord sjøslagport i åpen posisjon som følge av akterlig trim i en bølgedal. Foto: SHK

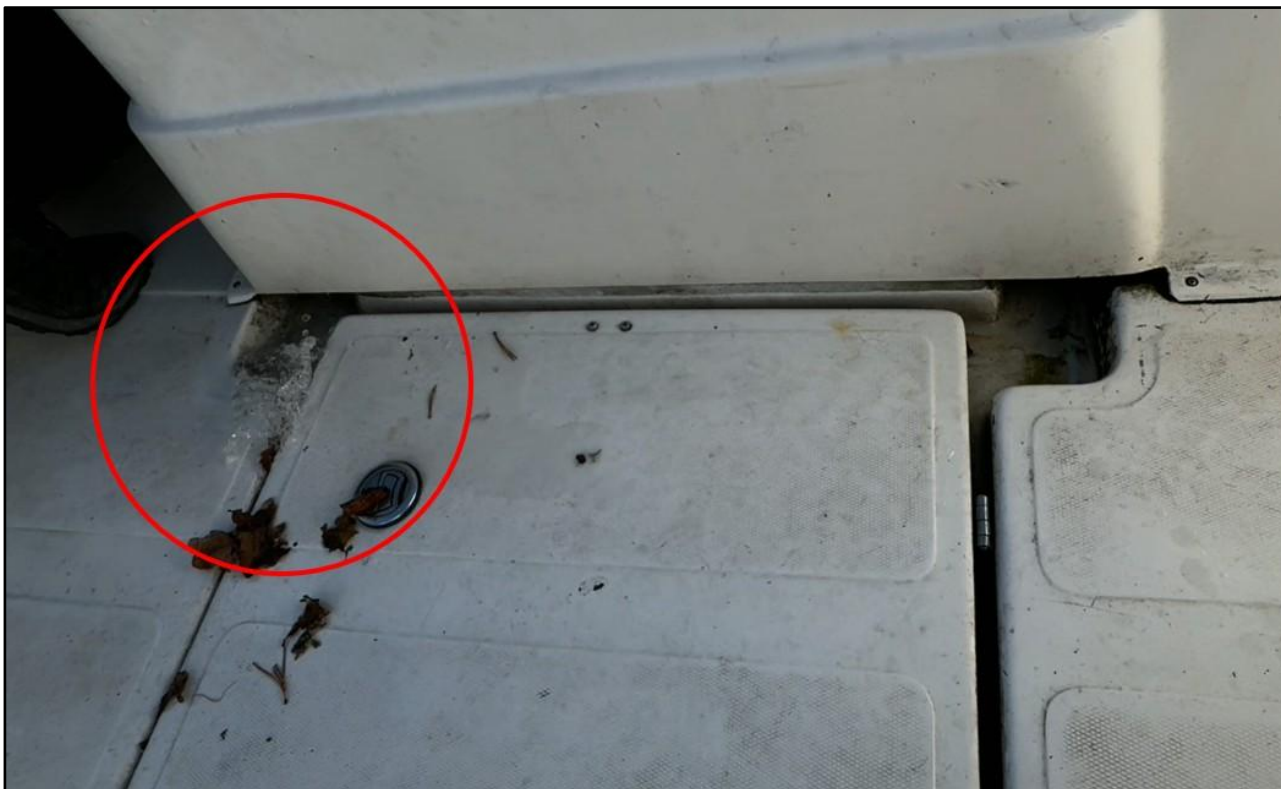
Figur 27: Akterdekket med dreneringskanalen rundt storluken som går sammen med dreneringskanalene ut akterut. Den røde sirkelen viser vann som kommer inn på dekket gjennom styrbord sjøslagport i en sjøtilstand på ca. 0,5 meter signifikant bølgehøyde. Foto og illustrasjon: SHK

Testen illustrerte viktigheten av tett lukepakningen og at luken er terset for å unngå fylling av lasterommet via sjøslagsportene i en fiskesituasjon.

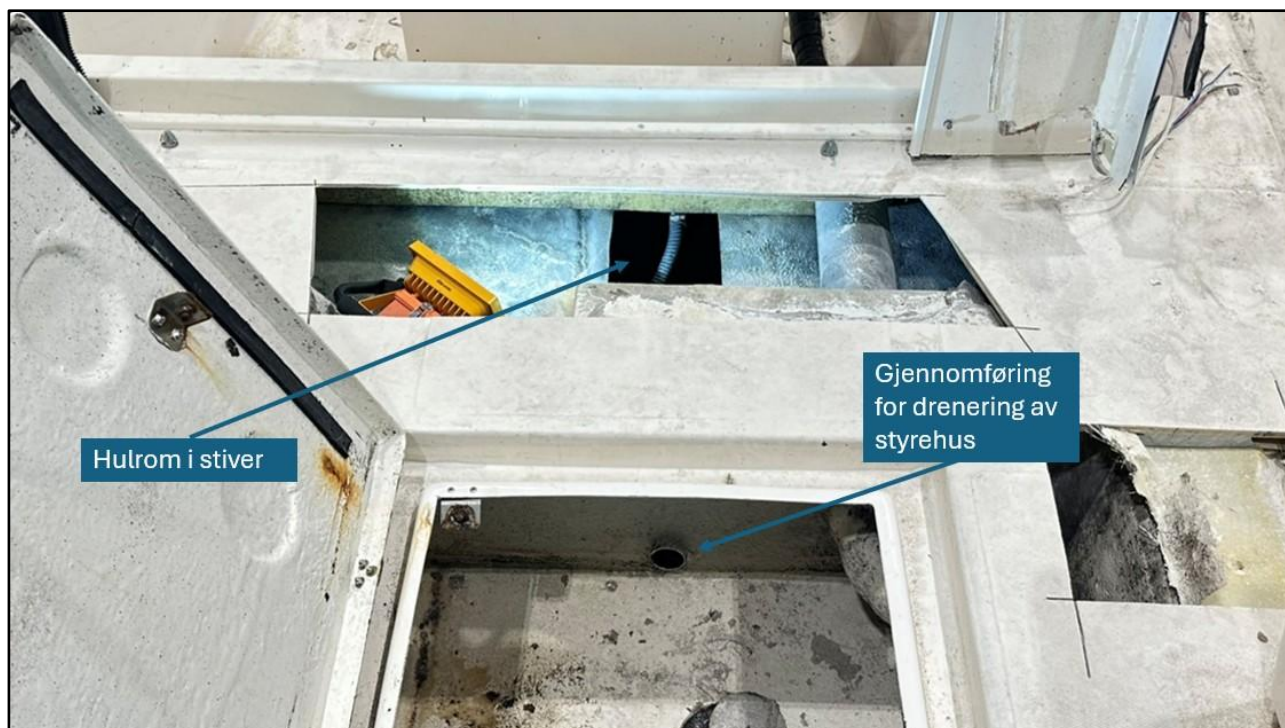
Inne i lasterommet var det et dreneringsrør fra styrehuset via en utett gjennomføring som lå 32 mm over bunnen av lasterommet. Denne gjennomføringen hadde betydelig større diameter enn dreneringsrøret. Vann som kom ned i lasterommet via utett flushluke kunne derfor renne inn i gjennomføringen og havne i et hulrom i stiveren, se figur 34. Fra dette rommet kunne vann renne videre under innerliner og i stivere som ikke var skumfylt. Vann i disse områdene kunne ikke dreneres ut eller tømmes med lensepumpen som var plassert i lasterommet.

Figur 34: Gjennomføringen i dreneringen til styrehuset til lasterommet og hulrommet i stiveren. Vann fra lasterommet kunne føres uhindret fremover i båten hvis vannivået oversteg 32 mm. Havarikommisjonen har skåret hull i dekk for å vise drenering og hulrom i stiveren. Foto: SHK

Dette var vannmengder turistfiskerne ikke enkelt kunne oppdage, med mindre de om bord så ned i lasterommet. Der kunne man få en oppfatning av at det ikke var så mye vann siden dette rant videre ned under innerliner og i stivere på grunn av den utette gjennomføringen som var nært bunnen av lasterommet.
