# RAPPORT SJØFART 2026/04

*Sjøulykke med utleiebåt i Bergsfjorden i Loppa kommune, 19. mai 2025*

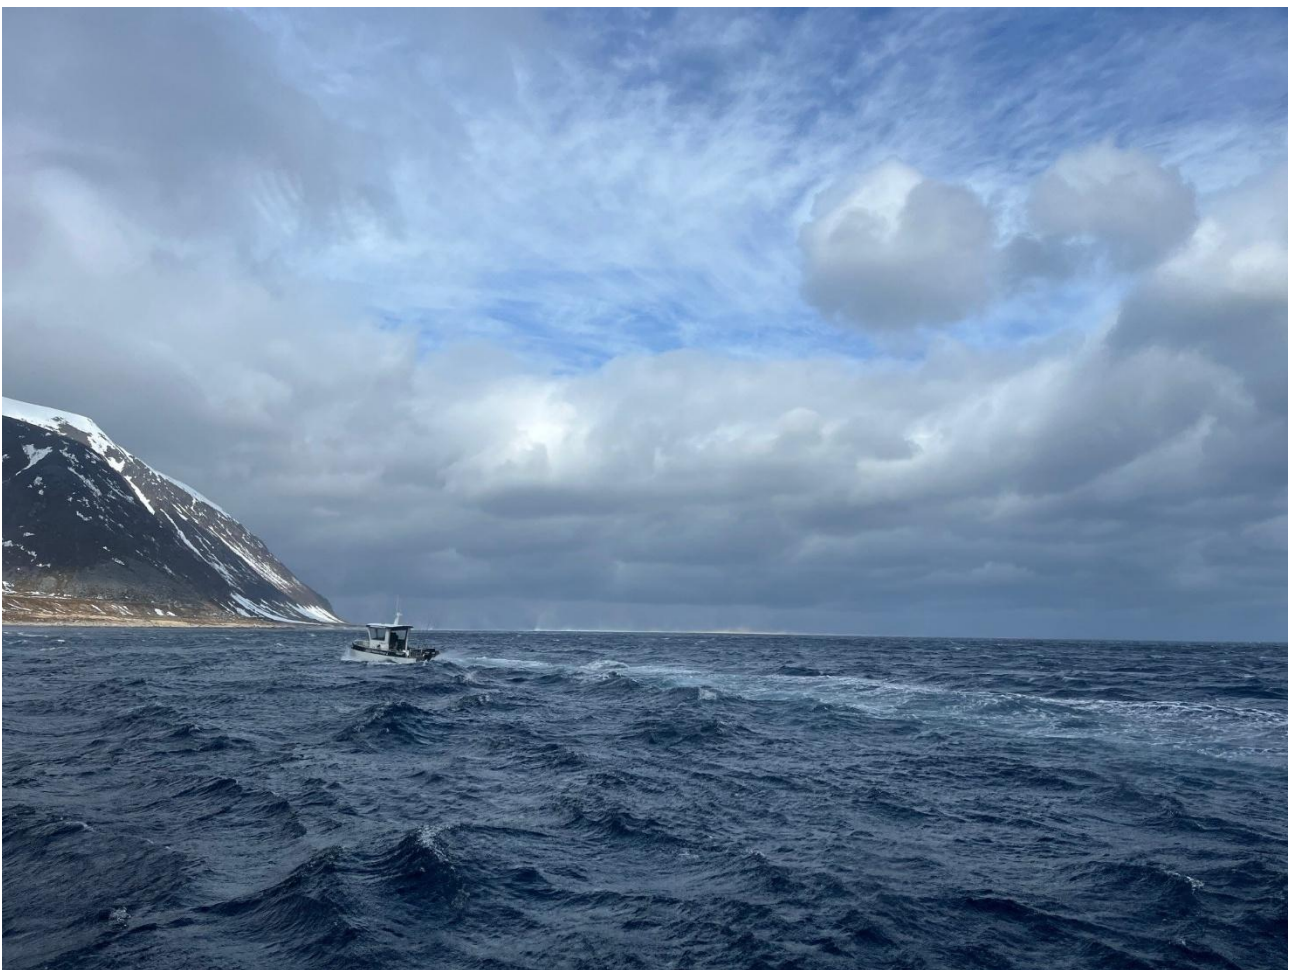
De to båtene dro fra fiskecampen ca. kl. 1230 med kurs ut i Bergsfjorden. På et tidspunkt passerte Loppa den andre båten og fortsatt utover i Bergsfjorden, se figur 2.

Figur 2: Ulykkesbåten Loppa på vei utover i Bergsfjorden 19. mai 2025. Foto: Privat

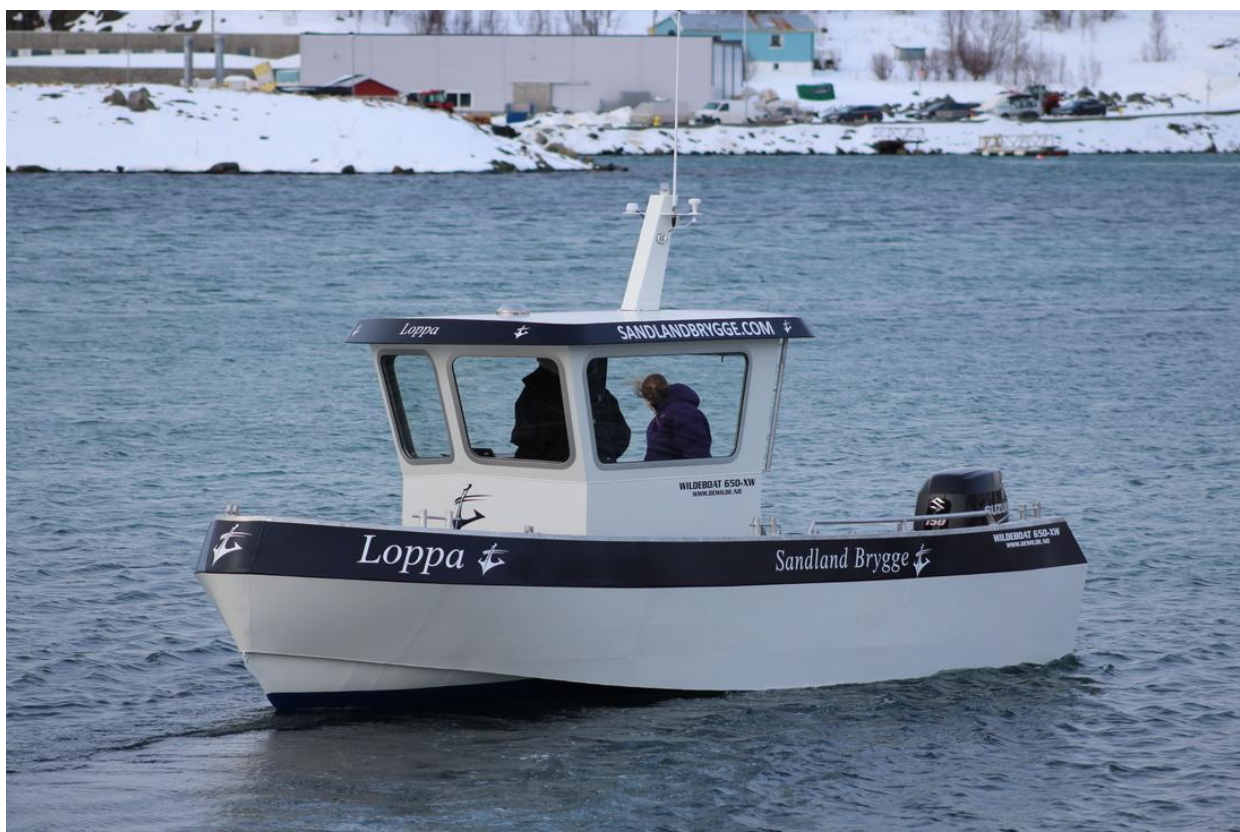
Fartøyet var selvlensende, og det var montert et styrehus i senter på båten som var 1,9 meter høyt, 1,9 m langt og 1,5 m bredt, se figur 6.

Figur 6: Wildeboat 650XW. Foto: Båtbygger

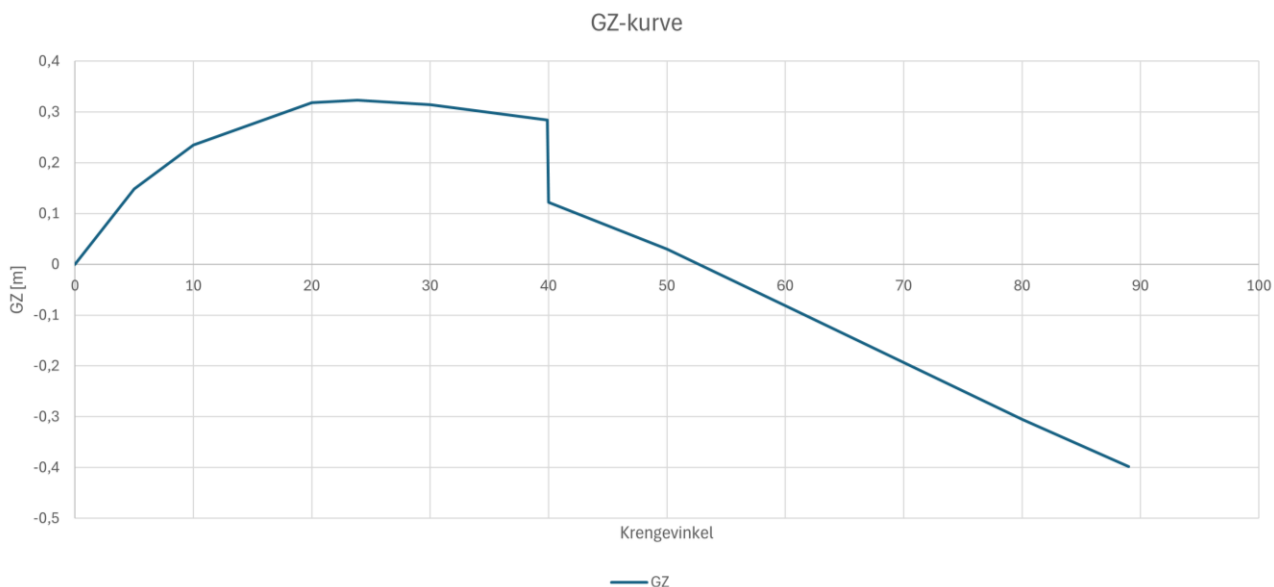
Det ble utført beregninger med to personer inkludert bagasje og fiskeutstyr plassert i styrehuset, estimert til en totalvekt på 300 kg. Det var ikke noe fisk om bord, da de ikke hadde startet å fiske. Denne lastekondisjonen samsvarer med lastetilstanden på ulykkesdagen. Stabiliteten på stille vann uten vind og bølger er funnet god nok til å forhindre kantring opp til en krengevinkel på 53°, se figur 9.

Figur 9: Beregnet GZ-kurve for fartøyet da ulykken inntreff. Kilde: SHK

GZ-kurven i figur 9 viser at fartøyet har god stabilitet inntil vann kommer over akterspeilet og inn på dekk. Fartøyet mister da oppdriften av volumet som defineres av dekk, sidene av båten og akterspeilet. Dette vises som en reduksjon i GZ-kurven ved ca. 40°.

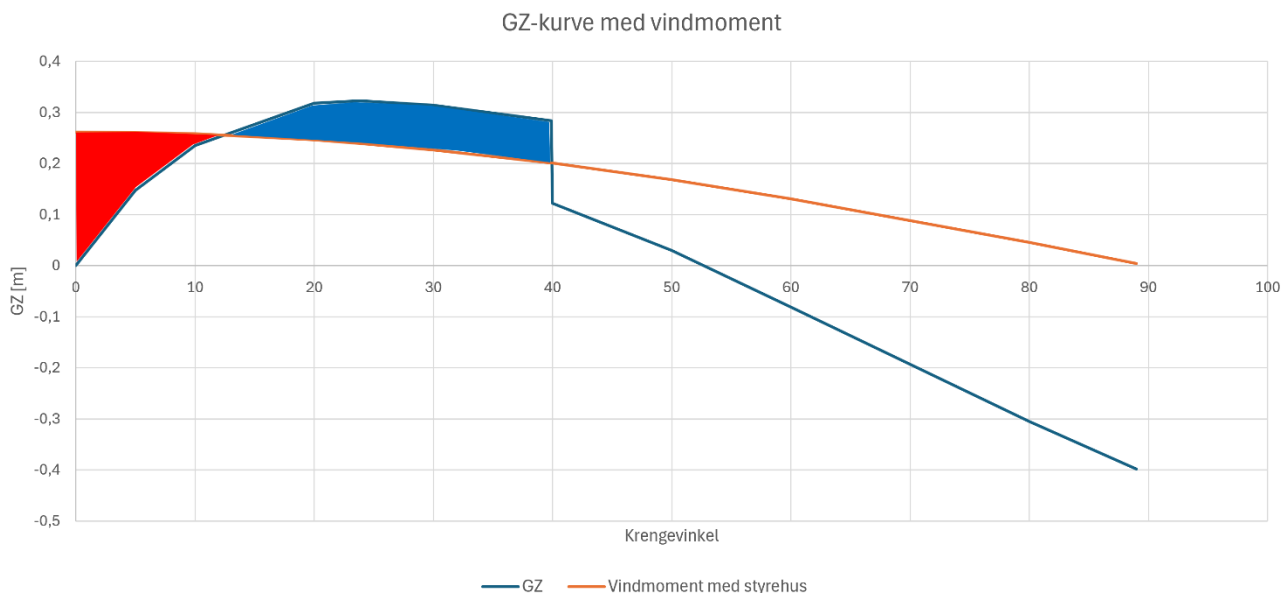
SHK har fått informasjon om at det på ulykkesdagen var sterke vindkast i området på over 30 m/s. SHK har undersøkt hvor kraftige vindkast som skal til for å kantre fartøyet. Sidearealet av fartøyet som ble utsatt for vindkast ble lagt inn i beregningsmodellen som silhuetten over vannlinjen. I figur 10 er GZ-kurven den samme som i figur 9, men det er lagt til krenagemomentet fra vinden som oppstår med en vindhastighet lik 30 m/s, vist med en oransje kurve.

Figur 10: Beregnet GZ-kurve for fartøyet vist med blå strek, og momentkurve fra vindkast på 30 m/s vist med oransje strek. Kilde: SHK

Arealet i rødt representerer den kregende energien forårsaket av vindkastet. Dette vil føre til at fartøyet begynner å krenge. Den kregende energien må absorberes med tilsvarende mengde rettende energi før krenningen opphører. Krenning vil dermed fortsette frem til dynamisk likevekt oppnås. Dette er indikert ved at det røde arealet er like stort som det blå, hvor det blå arealet representerer den rettende energien. Deretter ville fartøyet ha rettet seg opp, til opprinnelig likevekt hvis vinden uteble, eller til ca. 13° slagside hvis vinden forble med konstant hastighet lik 30 m/s.

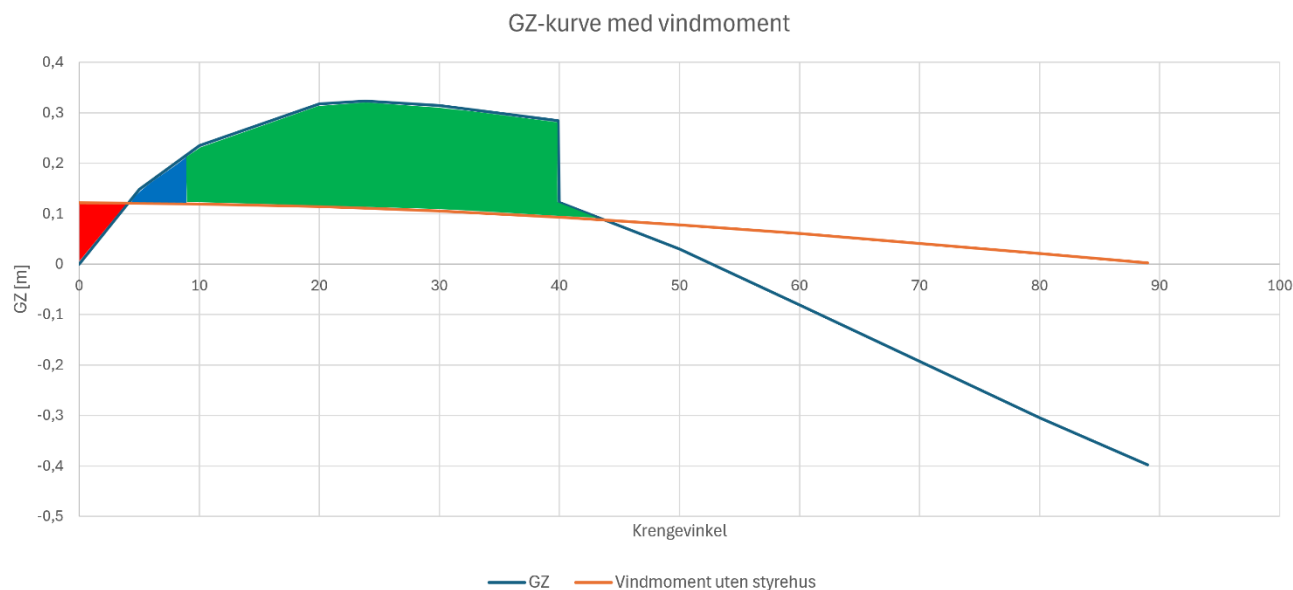
En stor del av vindfanget i fartøyet kom fra styrehuset. SHK har sett på hvilken påvirkning styrehuset hadde på stabiliteten med tanke på vind. Dersom styrehuset ekskluderes i beregningene som en del av vindfanget, ville vindfangarealet blitt redusert fra ca. 8,9 m<sup>2</sup> til 6,2 m<sup>2</sup>. I figur 11 ser vi samme GZ-kurve som tidligere, men vindmomentet som er vist med oransje kurve er redusert som et resultat av mindre vindfang.

Figur 11: Beregnet GZ-kurve for fartøyet vist med blå strek, og momentkurve fra vindkast på 30 m/s, uten styrehus som vindfang, er vist med oransje strek. Kilde: SHK

Som figur 11 viser, ville et vindkast på 30 m/s ha krenget fartøyet til ca. 9°. Da er det røde og blå arealet like stort. Deretter ville fartøyet ha rettet seg opp, til opprinnelig likevekt hvis vinden uteble, eller til ca. 4° slagside hvis vinden forble med konstant hastighet lik 30 m/s. Det grønne arealet indikerer fartøyets reststabilitet når det blir utsatt for vindkastet. Dette viser at vindfanget til styrehuset ga et betydelig bidrag til kregende moment, og dermed mindre evne til å motvirke dynamiske påkjenninger som vind og bølger enn resultatene viste uten styrehus.
