# RAPPORT SJØFART 2026/05

***Sjøulykke med lastefartøyet Eidsvaag  
Marin nordvest av Stavanger, 29. oktober  
2025***

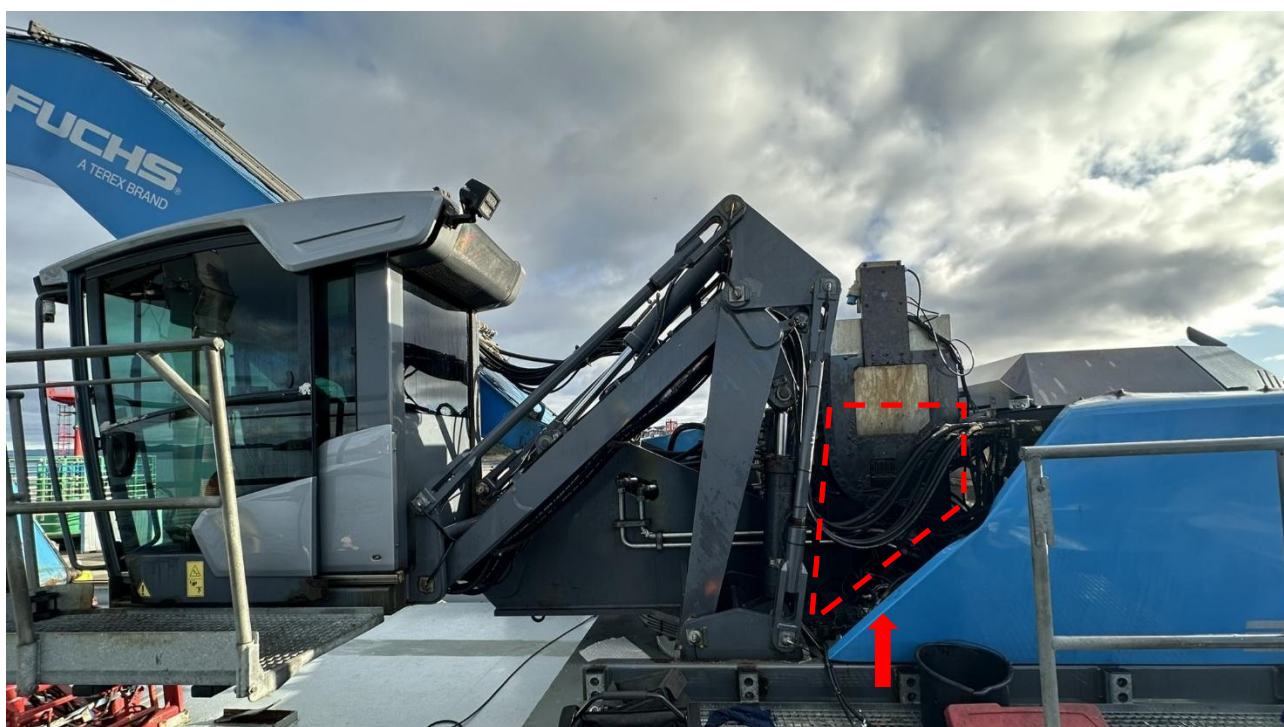
Figur 4: Gravemaskinen med førerhuset kjørt delvis fremover, omtrentlig slik det sto før ulykken skjedde. Området hvor arbeidet skulle foregå er merket med rødt, og rød pil viser plassering av ventilblokken bak blått beskyttelsespanel. Foto: SHK

Havarikommisjonen har fått opplyst at førerhuset i enkelte tilfeller ikke ble kjørt helt frem ved arbeid bak løfterammen. I disse tilfellene ble førerhuset kun kjørt så langt frem at det fortsatt var mulig å ta steget over mellom de to plattformdelene. Dette tilsvarer en vinkel mellom løfterammen og underlaget på ca. 90 grader. Denne posisjonen ble av noen omtalt som «serviceinnstilling», men var ikke en innstilling som var beskrevet av produsenten.

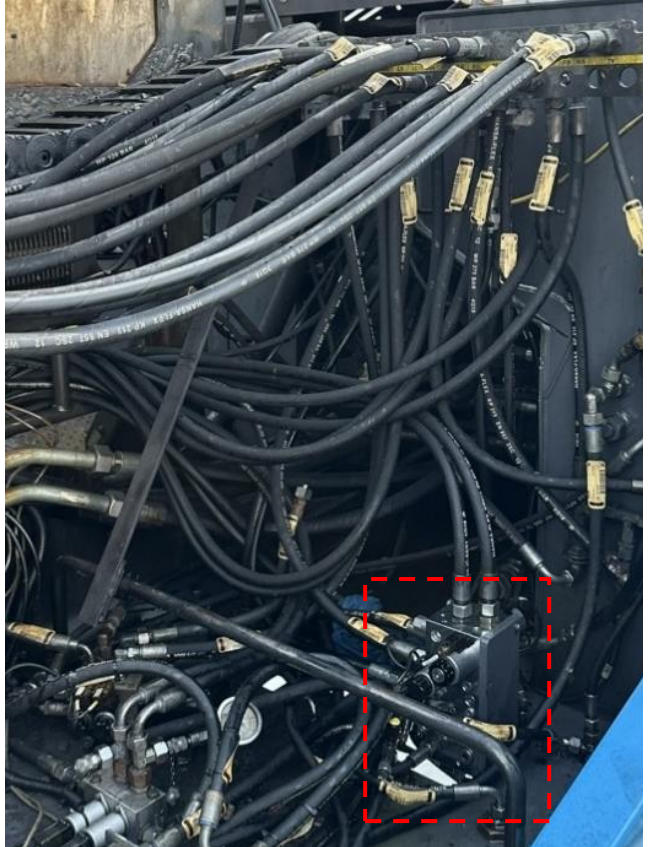
Årsaken til at ventilblokken måtte byttes, var at en spole inne i blokken tidvis satt fast. Dette førte til lavt oljetrykk i hydraulikkslangen som gikk fra ventilblokken og ut til løfteåket foran på løftearmen på gravemaskinen, noe som ga treg funksjon.

Figur 9: Ventilblokken markert med rødt. Foto: SHK

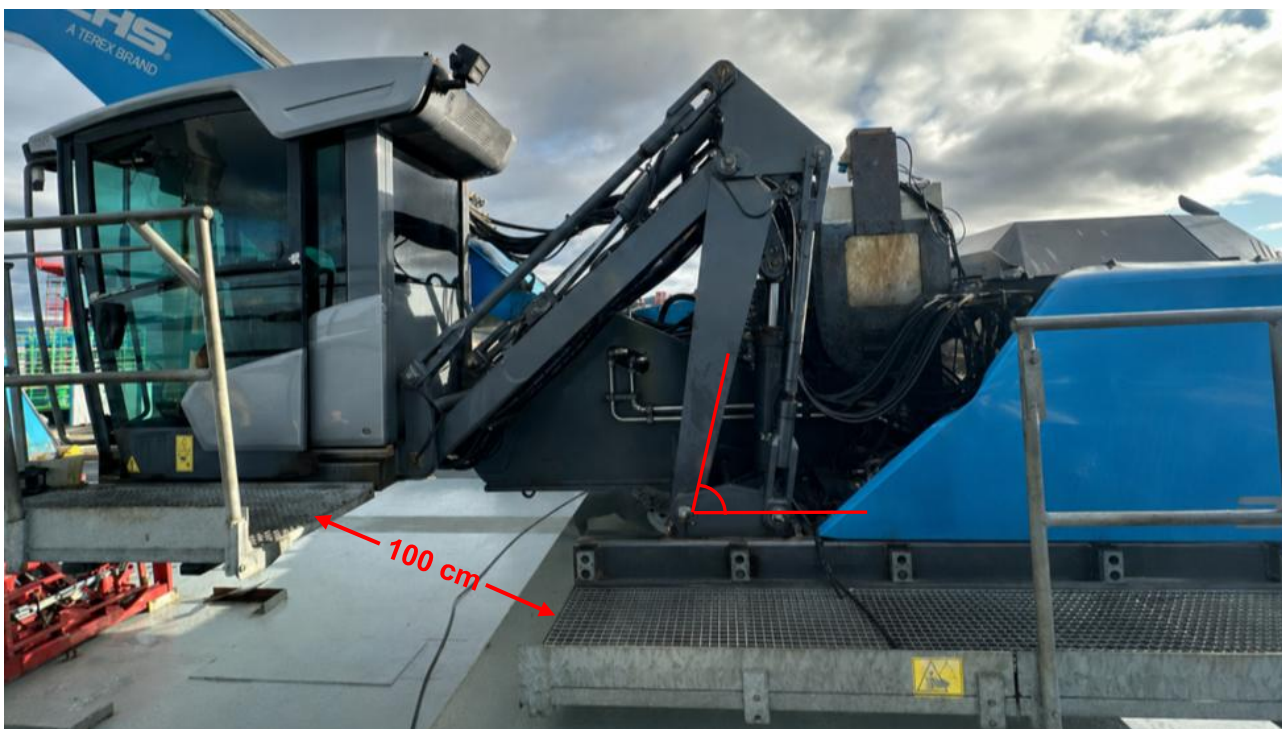
Langs venstre side av gravemaskinen var det en integrert plattform med gangrist, delvis med rekkverk, se Figur 12. Plattformen var delt i to seksjoner som beveget seg fra hverandre når førerhuset ble kjørt fremover og/eller oppover. Den fremre delen av plattformen var festet til førerhuset og fulgte bevegelsen, mens den bakre delen var fastmontert ved tanken bak førerhuset. Figur 13 viser gravemaskinen slik førerhuset sannsynligvis var kjørt frem i forkant av ulykken. Vurderingen bygger på de fysiske forholdene som beskrevet i kapittel 1.8. I en slik stilling dannet

løfterammen en vinkel på i underkant av 90 grader mot underlaget, og det oppsto et mellomrom på om lag 1 meter mellom de to plattformdelene.

Figur 13: Førerhuset delvis kjørt frem. Avstand mellom de to plattformdelene vist i rødt. Foto: SHK

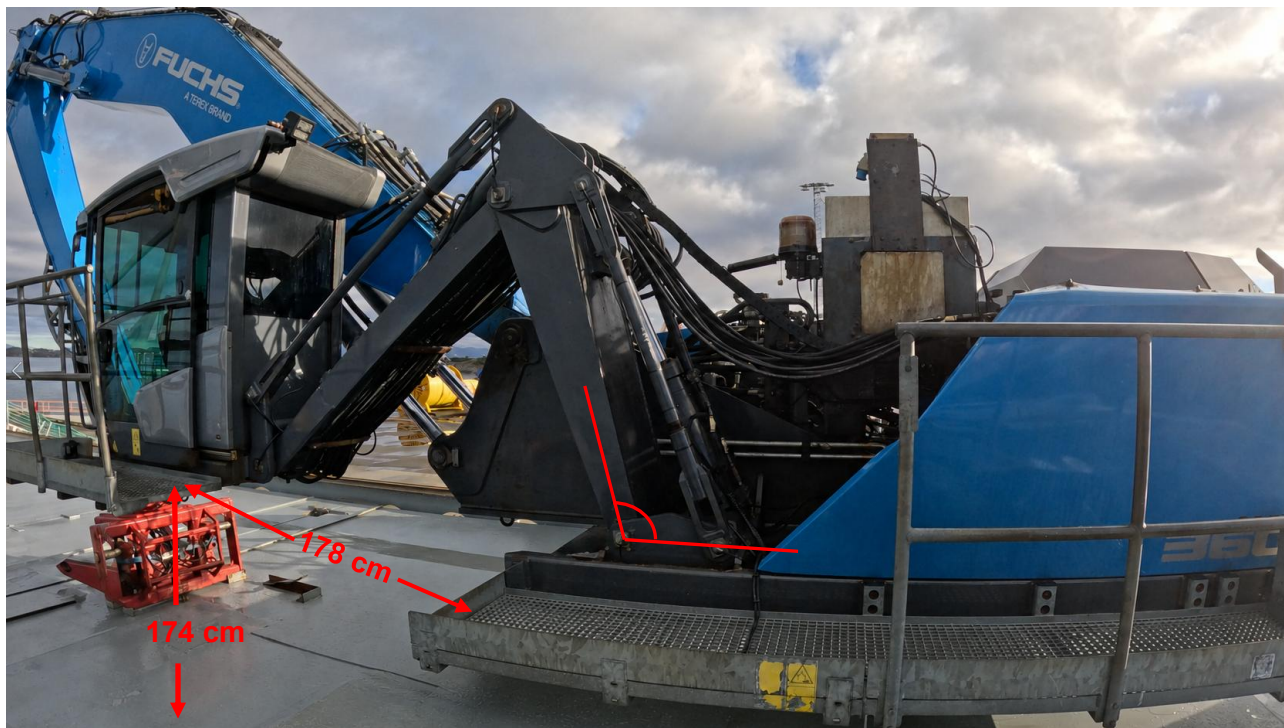
Når førerhuset var kjørt helt frem, tilsvarte det en avstand mellom plattformdelene på 178 cm, se Figur 14. I denne posisjonen var det 174 cm fra plattformen og ned til lukedekket.

Figur 14: Førerhuset kjørt helt frem. Avstand mellom de to plattformdelene og avstand fra plattform og ned til lukedekk vist i rødt. Foto: SHK

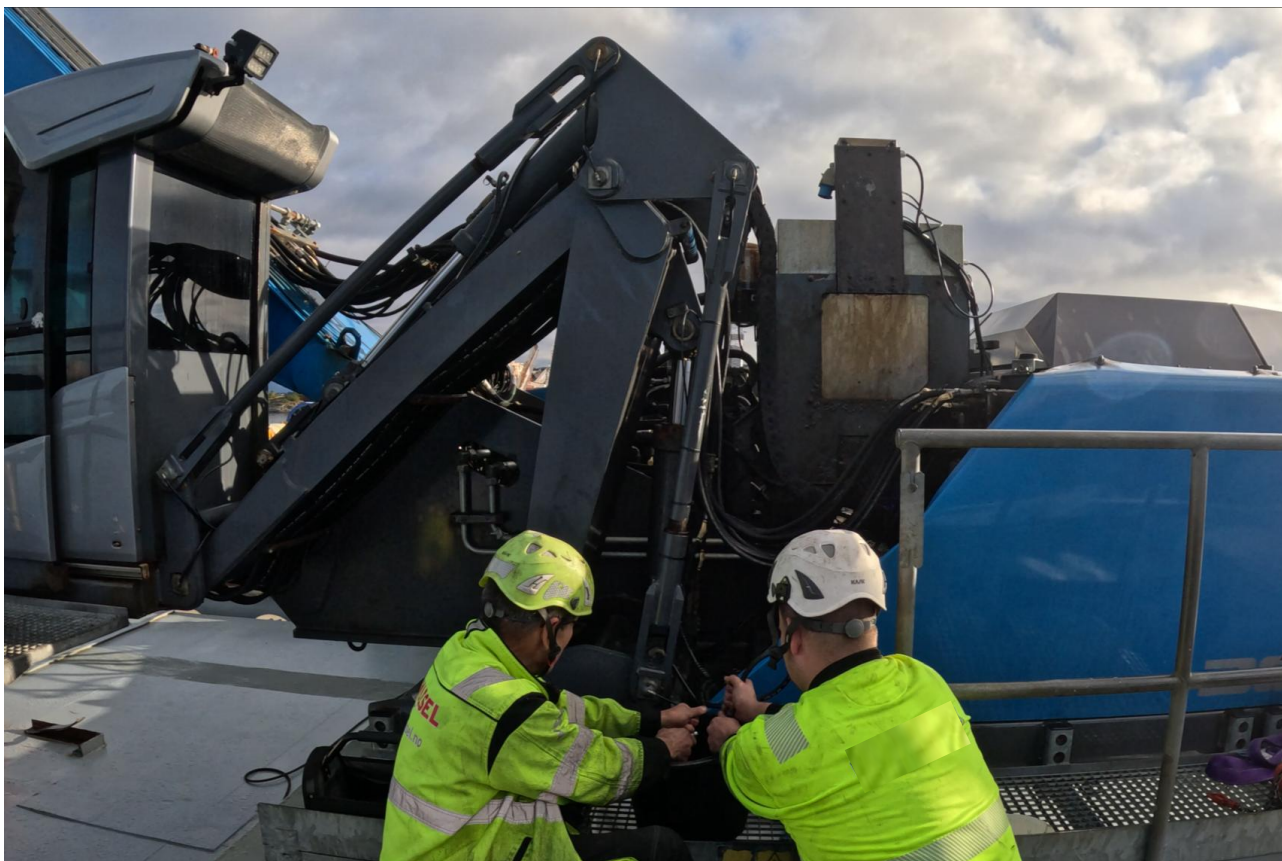
For et slikt system finnes det en likevektsstilling hvor egenvekten av førerhuset og løfterammen ved bortfall av hydraulisk trykk er i balanse. Ved små avvik fra denne stillingen vil egenvekten føre til bevegelse enten fremover eller tilbake mot hydraulikk tanken. Når vinkelen mellom løfterammen og underlaget er større enn vinkelen i likevektsstillingen, vil egenvekten føre til at løfterammen og førerhuset beveger seg fremover, mens de vil bevege seg tilbake mot hydraulikk tanken når vinkelen er mindre enn vinkelen i likevektsstillingen. Likevektsstillingen er ikke fastslått gjennom målinger eller tester, men antas å ligge i nærheten av 90 grader mellom løfterammen og underlaget.

Figur 16: Utgangsposisjon for rekonstruksjonen, løfterammen dannet i underkant av 90 grader mot underlaget. Foto: SHK

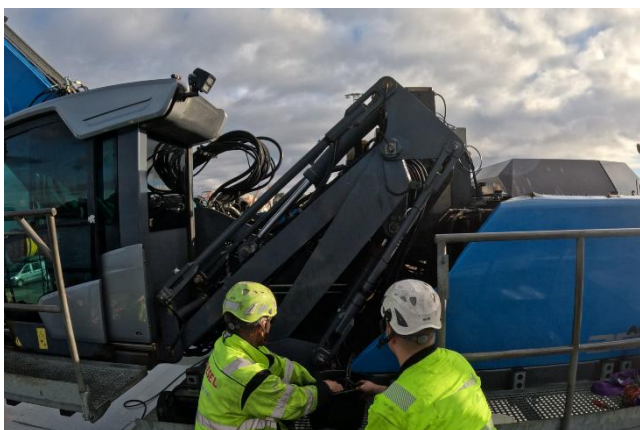
Hastigheten på bevegelsen bremsset kraftig opp etter fire sekunder da sikkerhetsventilen ble aktivert, se Figur 17. Etter at sikkerhetsventilen ble aktivert, fortsatte løfterammen å bevege seg bakover i ytterligere 13 sekunder før den nådde parkert posisjon inn mot hydraulikkoljetanken, se Figur 18.

Figur 17: Løfterammens posisjon der sikkerhetsventilen ble aktivert. Foto: SHK

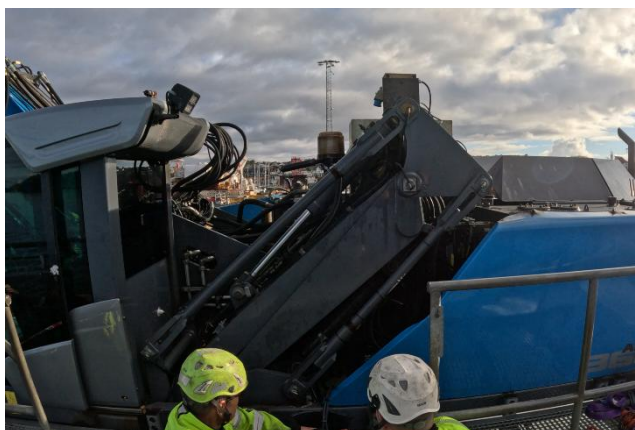
Maskinpasseren ble funnet klemt mellom løfterammen og klammerekken for feste av slanger til hydraulikkoljetanken på gravemaskinen. Ifølge obduksjonsrapporten var skadene forenelig med hendelsesforløpet. Dødsårsaken ble fastsatt som følge av de påviste skadene. Undersøkelsen har ikke avdekket medisinske eller helsemessige forhold hos maskinpasseren som kan ha hatt betydning for ulykken. Maskinpasseren hadde gyldig helseattest.

Figur 18: Løfterammen i parkert posisjon inn mot hydraulikkoljetanken. Foto: SHK

Bevegelsen av løfterammen laget lite lyd som kunne fungert som en advarsel. Maskinpasseren ble klemt mellom løfterammen og klammerekken som var montert øverst på hydraulikkoljetanken, og pådro seg dødelige skader.
