RAPPORT

Vei 2008/04

RAPPORT OM MØTEULYKKE MELLOM VOGNTOG OG VAREBIL PÅ E6 VED KOLOMOEN I STANGE 24. JANUAR 2006

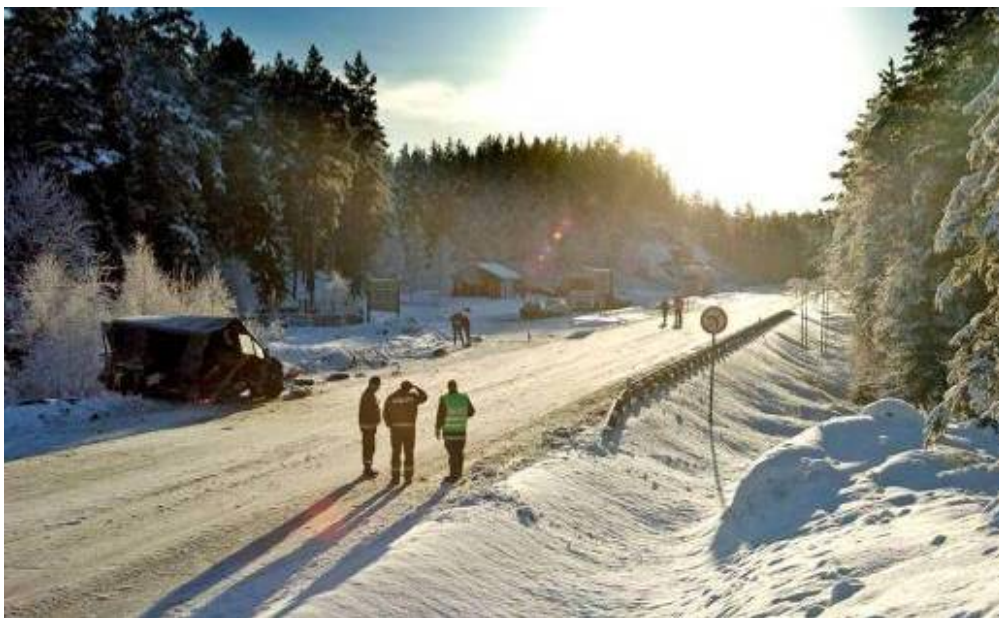
Figur 2: Ulykkesstedet på E6 sett i sørgående retning (MAN-vogntogets kjøreretning). Antatt kollisjonssted er omtrent der personene står i forgrunnen eller litt bak disse. Varebilen til venstre i bildet står plassert i sin sluttposisjon.

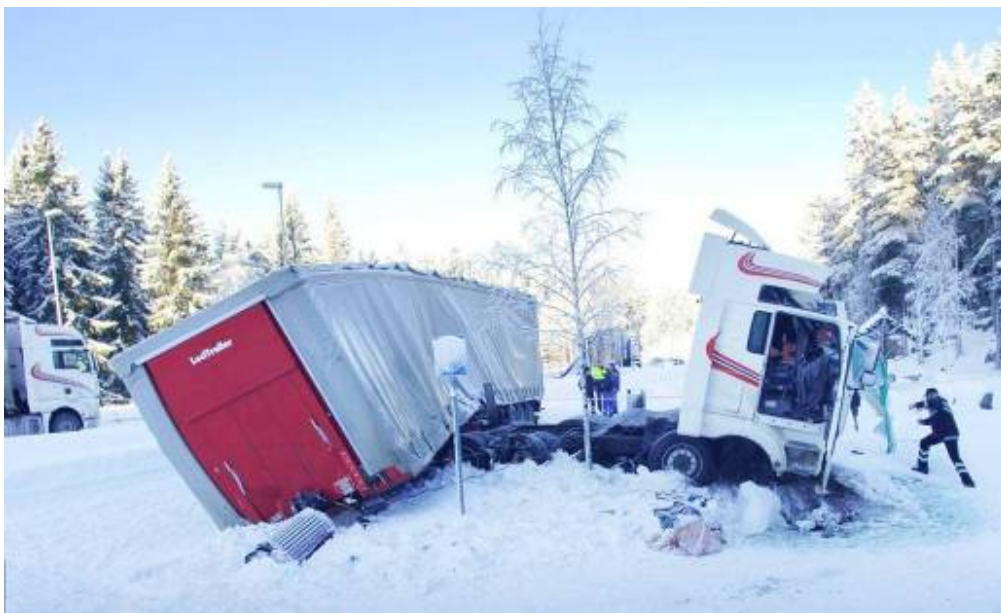
MAN-vogntoget fortsatte deretter inn på rasteplassen hvor det traff bakre del av tilhengeren på et parkert polsk vogntog lastet med møbler. Til slutt kjørte vogntoget opp på og over to store sperresteiner før det stanset. Semitilhengeren ble stående i 90 grader på trekkvognen. Føreren av vogntoget ble meget alvorlig skadet.

Figur 3: MAN-vogntogets sluttposisjon inne på rasteplassen.

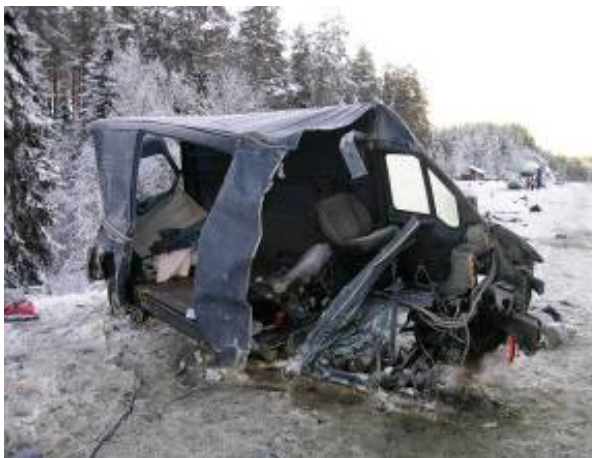
Varebilen ble totalskadet i ulykken. Hele frontpartiet inklusive høyre dør, forskjerm og instrumentbord var revet løs. Likeledes var motor, girkasse og høyre framhjul slitt løs. Torpedovegg med fastmonterte bremsekomponenter var revet vekk, og begge stolene i varebilen ble knekt bakover da den traff møtende vogntog på skrå bakfra med innslag ved B-stolpe og framover. Beskyttelsesveggen som skiller kupé og varerom var revet løs og lå bak i varerommet hvor også fører av bilen ble liggende.

Figur 4: Skader på Peugeot Boxter varebil.

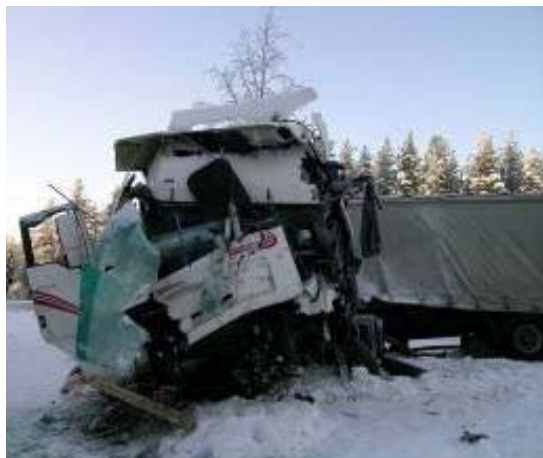
MAN-trekkvognen ble totalskadet. Det oppstod store skader på vogntogets venstre side i front, samt forstilling, drivaksel og komponenter montert i ramma. Noen av skadene ble påført som følge av sammenstøtet med varebilen. I tillegg ble øverste del av førerhytta påført betydelige skader ved kollisjon med de andre vogntogene, særlig det polske vogntoget som stod stille på rasteplassen. De største skadene på understellet oppstod sannsynligvis ved sammenstøtet med steinene inne på rasteplassen.

Figur 5: Skader på MAN-vogntog.

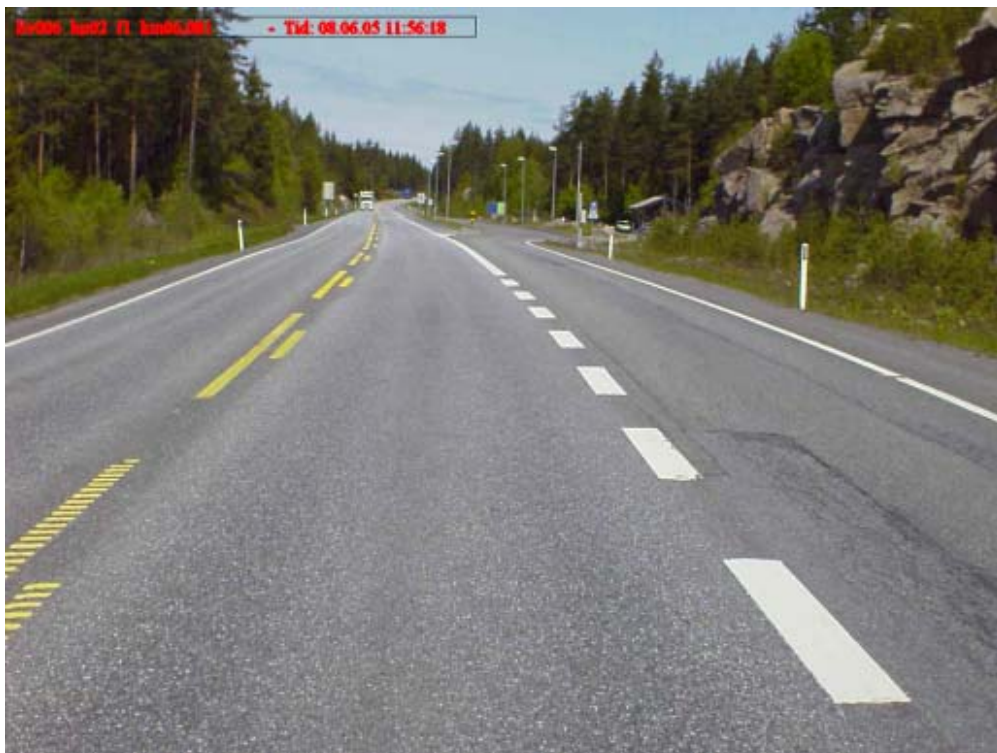
Figur 6: Bilde fra ulykkesstedet sommertid 2005. Kollisjonen skjedde i nærheten av lastebilens front på bildet.
