RAPPORT

VEI 2010/04

RAPPORT OM MØTEULYKKE MELLOM VOGNTOG OG TO PERSONBILER PÅ E16 I FLÅM 14. NOVEMBER 2007

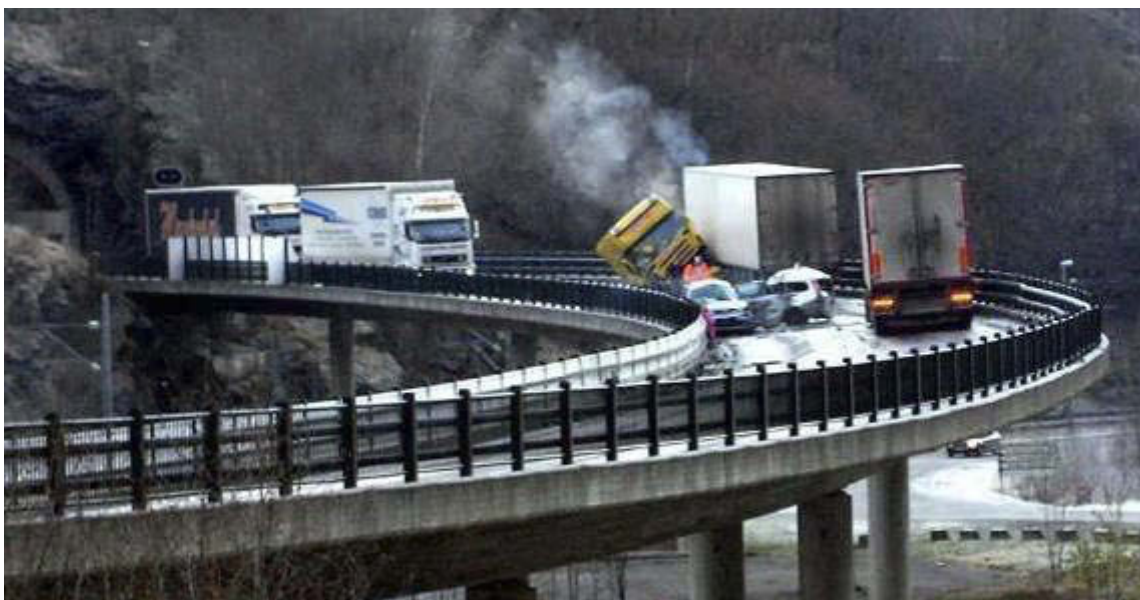
Figur 3: Kjøretøyene der de ble stående på brua etter ulykken. Bildet er tatt ca. 5 min. etter ulykken. Dette bildet viser også hvor det tredje vogntoget i rekken stoppet. (Foto: Bergens Tidende)

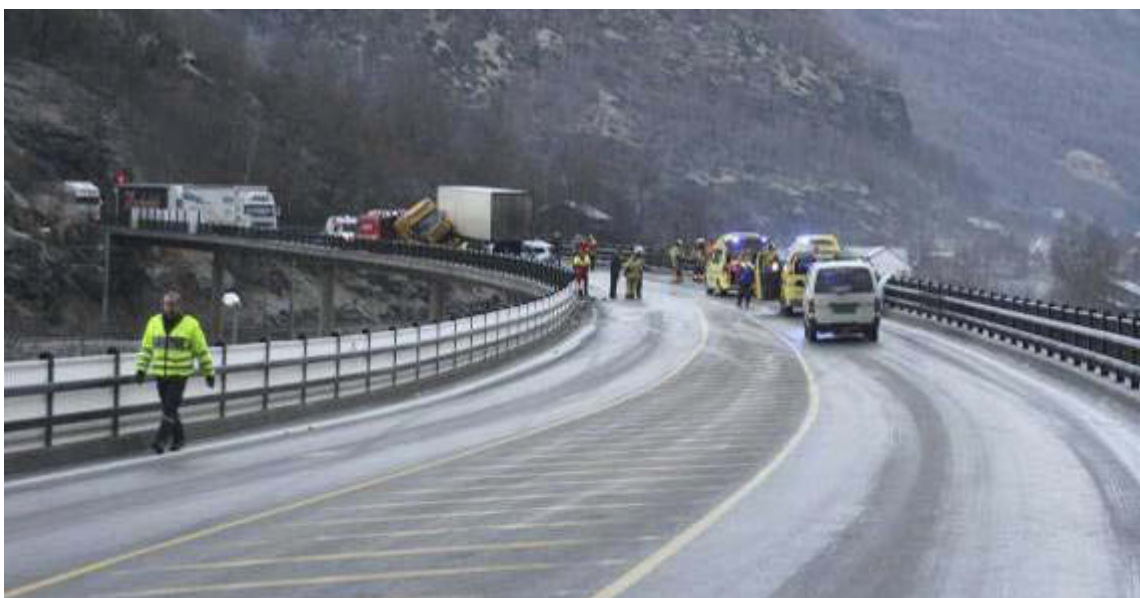
Figur 4: Ulykkesstedet etter at redningsarbeidet er påbegynt. Bildet viser rimdannelse i kjørebanelen. (Foto: Arne Veum)

I følge politiet ble det ikke funnet bremsespor eller andre spor etter involverte kjøretøy i veibanen. Imidlertid viser bildet i figur 4 spor avsatt på tvers av kjøreretningen over det gule sperrefeltet. Rekkverket på begge sider av brua hadde synlige spor etter sammenstøt med kjøretøy.

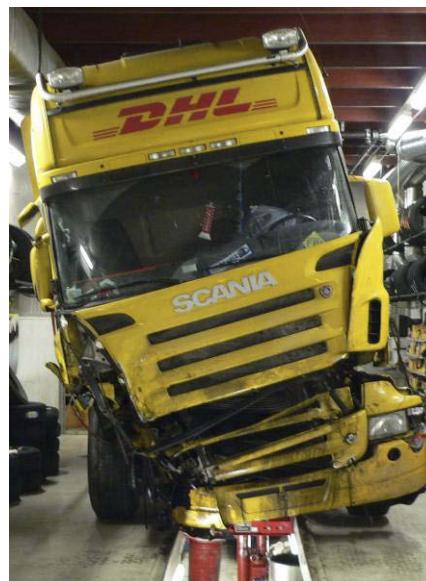
Trekkbilen fikk store skader i front på høyre side foran framhjulet etter sammenstøt med Focus. Det er registrert mindre skader på førerhyttas venstre side og semitrailer etter trekkbilens rotasjon og sammenstøt med tilhenger. Semitrailer fikk også skader på underkjøringshinder bak etter berøring av brurekkverket. Førerhytta løsnet fra festene til undervognen i kollisjonen.

Figur 5: Skader i front på Scania trekkbil.

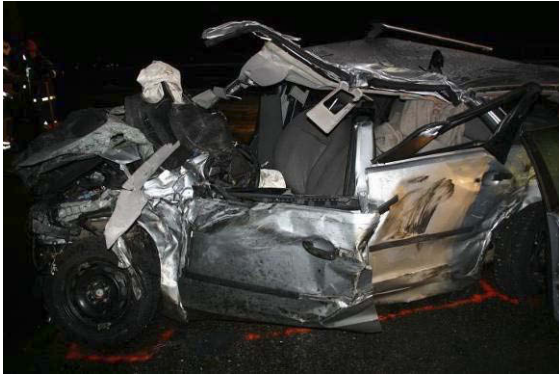
Hele fronten og deler av taket på Focus fikk store skader etter kollisjonen med trekkbilen da denne sto omtrent på tvers av kjøreretningen. Det var avsatt lakkrester etter trekkbil i framdelen av taket på Focus. Høyre side på Focus hadde store skader etter sammenstøt med Mondeo. Det var ikke overlevelsesrom på passasjerplassen foran i Focus, og noe begrenset overlevelsesrom på førerplass. Venstre side på Focus hadde avsatte spor etter dekkene fra trekkbilen.

Figur 6: Store skader i front på Focus. Taket er klippet opp etter ulykken (foto: Statens vegvesen).

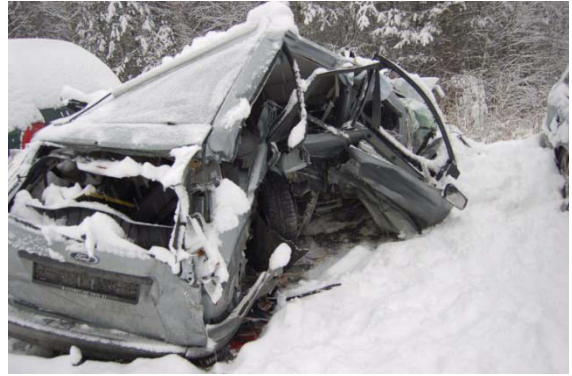
Figur 7: Massivt innpress på høyre side på Focus.

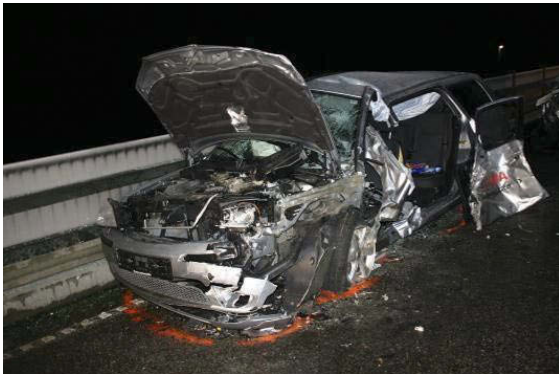
Mondeo fikk store skader langs venstre side etter kollisjon med Focus. Kupérommet på førerplass i Mondeo var redusert ved innpress fra siden, samt deformasjon av takkonstruksjonen. Det var skader og merker etter rekkverk på høyre side av Mondeo.

Figur 8: Skader på venstre side og ved førerplass på Mondeo. (foto: Statens vegvesen).

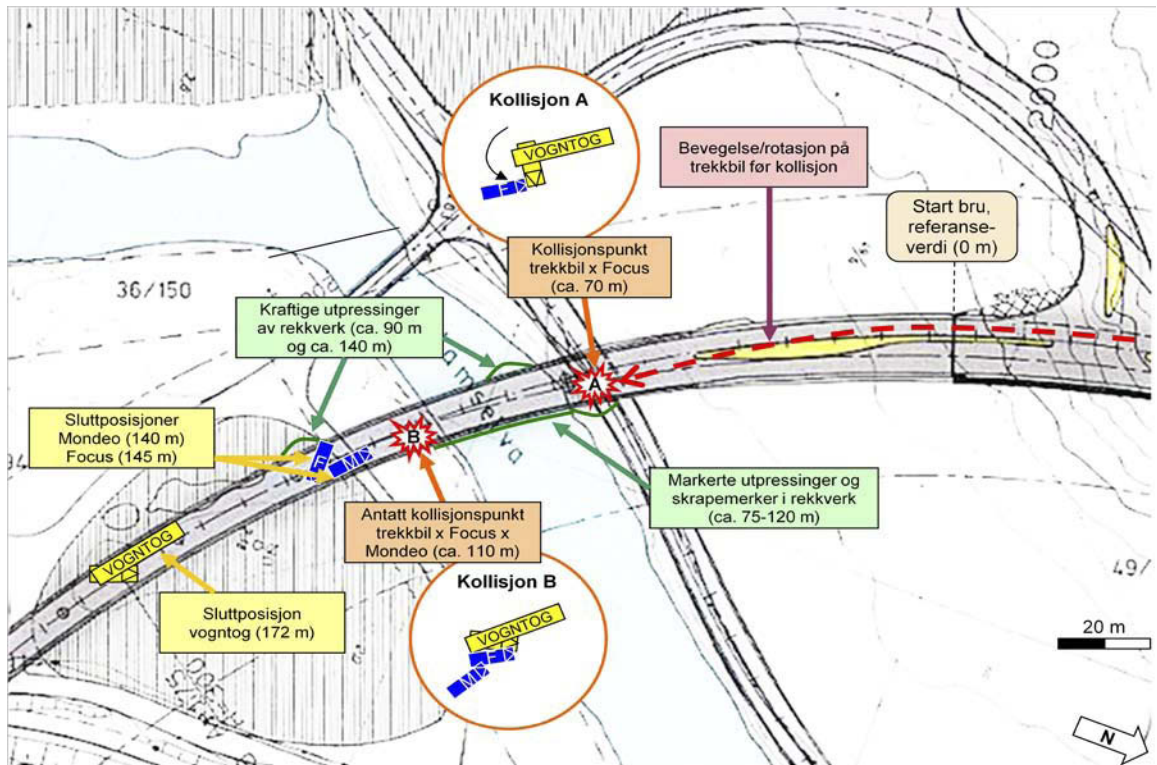
Figur 9: Kartskisse over ulykkesstedet med kjøretøyenes treffpunkter og sluttposisjoner.

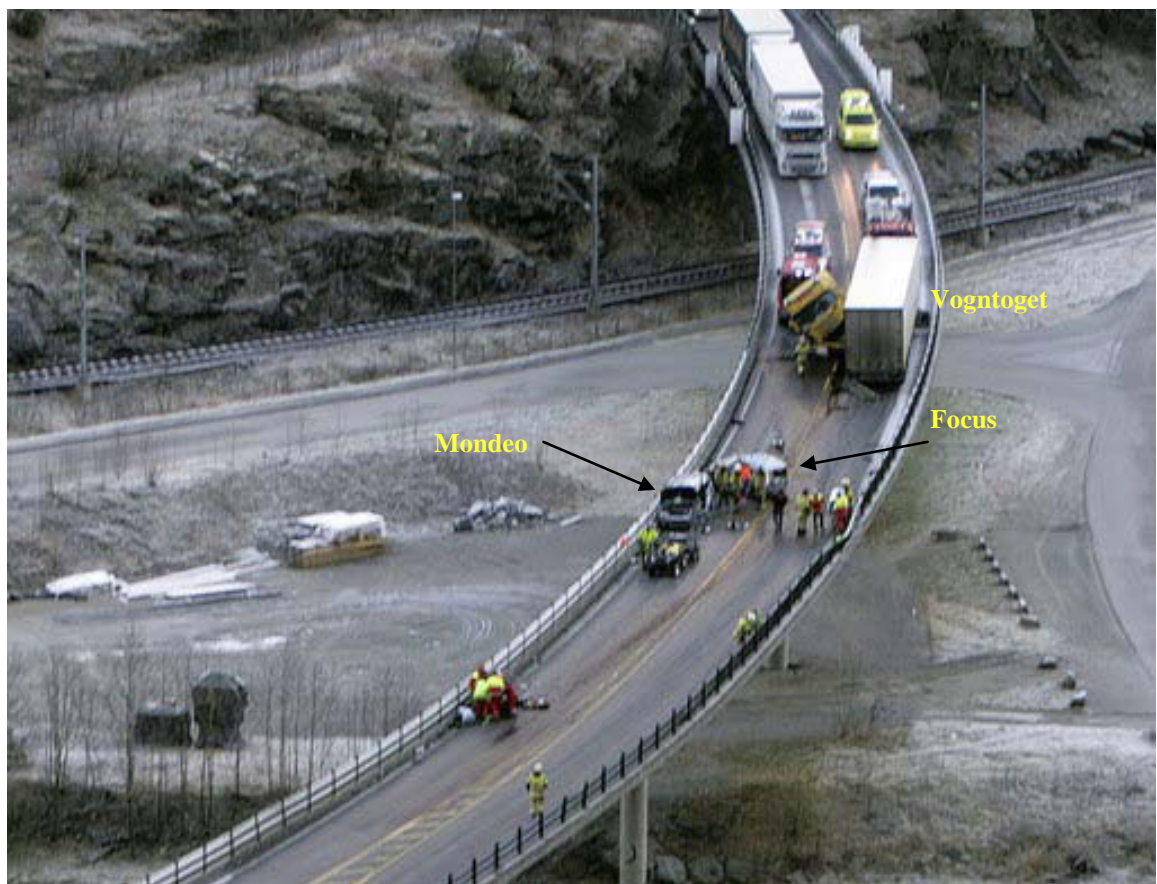
Figur 10: Oversikt over ulykkesstedet som viser kjøretøyenes sluttposisjoner. (Foto: Bergensavisa)

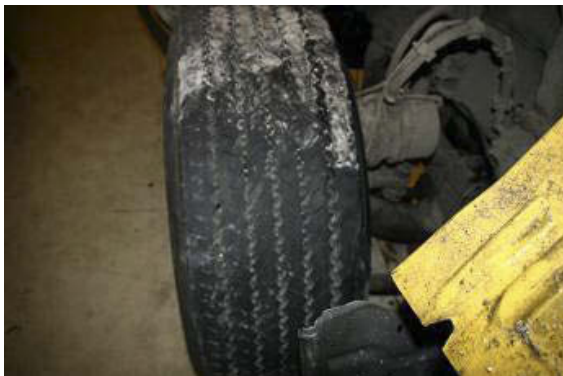
På forakselen var det montert dekk av type Continental HSW 385/65R22,5. Dette dekket er konstruert for bruk på vinterføre, og er beregnet for styrende hjul. SHT har fått opplyst av transportfirmaet at dekkene på styrende aksel var nye, men målingene Statens vegvesen gjorde etter ulykken viste at forhjulene hadde en mønsterdybde på 9 mm.

Figur 11: Dekkutrøstning styrende hjul: Continental HSW 385/65R22,5 M+S 9 mm mønster.

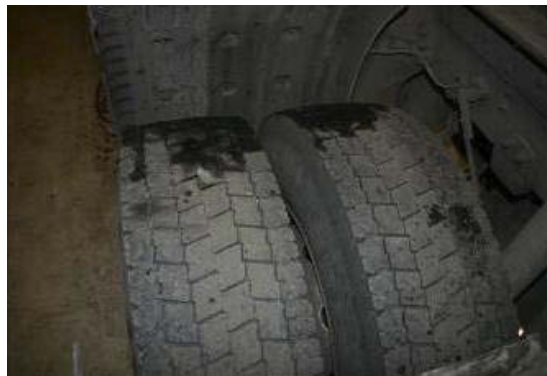
Figur 12: Dekkutrøstning drivhjul: Michelin X XDN 295/80R22,5 M+S 9 mm mønster.

Jørn Pedersen Transport AS har opplyst til SHT at nye vinterdekk til drivakselen var innkjøpt og sto klare for omlegging til bilen på ulykkestidspunktet.

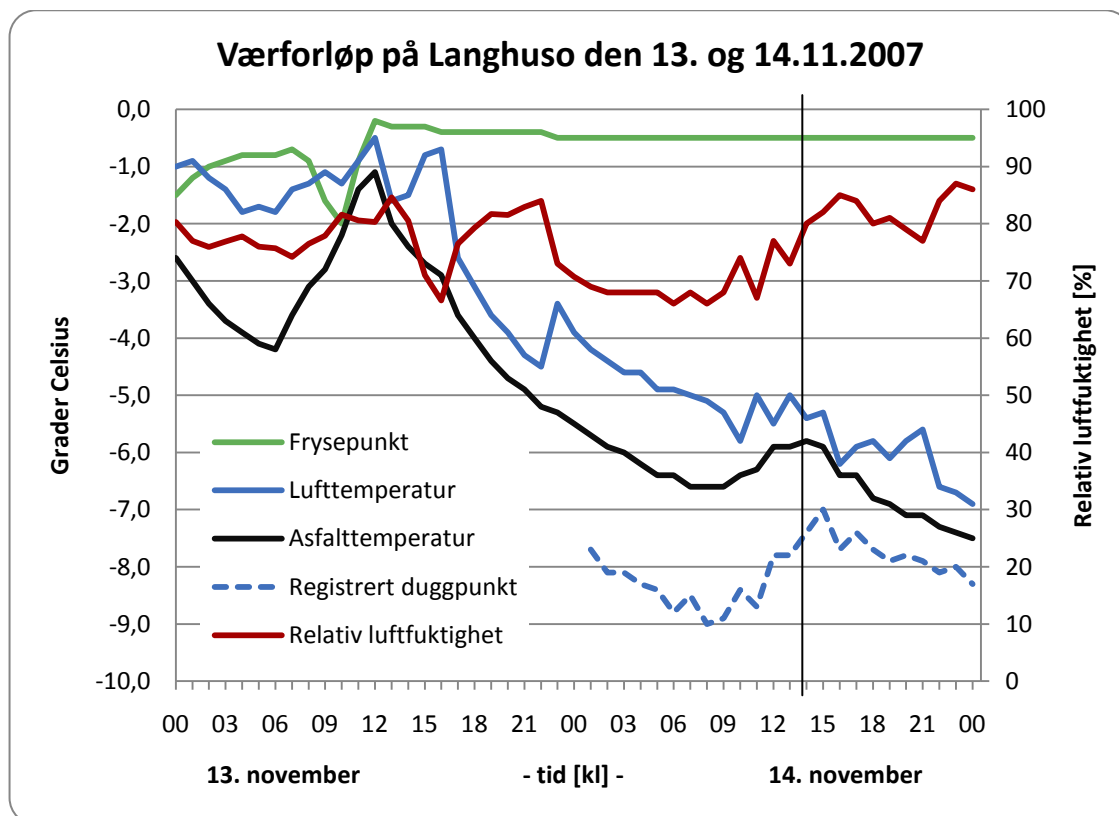
Figur 14: Værforløp fra målestasjonen på Langhuso 13. og 14. nov. 2007. Ulykkestidspunktet er markert med loddrett linje.

De to nederste linjene i figur 14 viser at forutsetningen for rimdannelse ikke var tilstede på Langhuso 14. november. På partier av veinettet med samme utvikling i luftfuktighet og lufttemperatur og en raskere nedkjøling av veibanen, ville det imidlertid lokalt kunne skje en rimdannelse på veibanen. SHT har undersøkt om dette kan ha vært tilfelle når det gjelder Brekke bru (se kapittel 1.8.6).

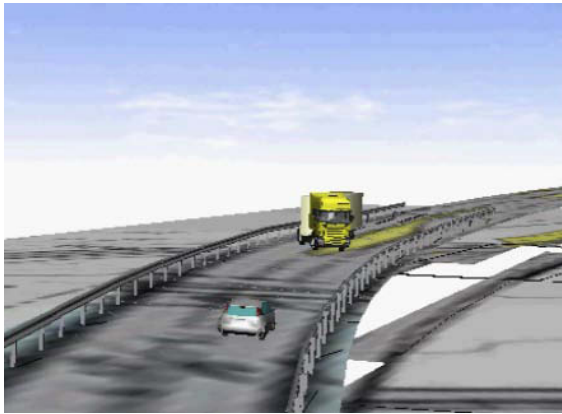
Figur 17: Illustrasjon fra simuleringene som viser hvordan trekkbilen kan ha skrenset mot venstre da den kom ut på brua.

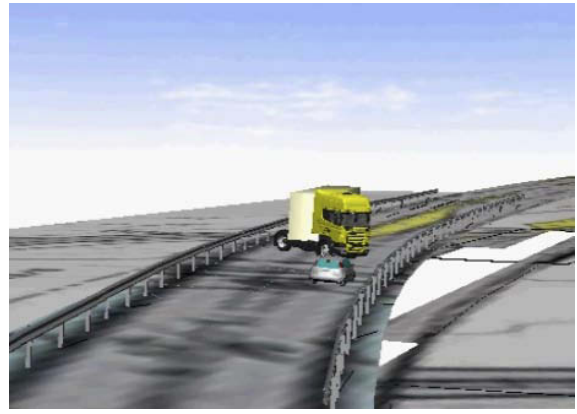
Figur 18: Illustrasjon fra simuleringene som viser hvordan vogntogets posisjon kan ha vært rett før kollisjonen med Focus.

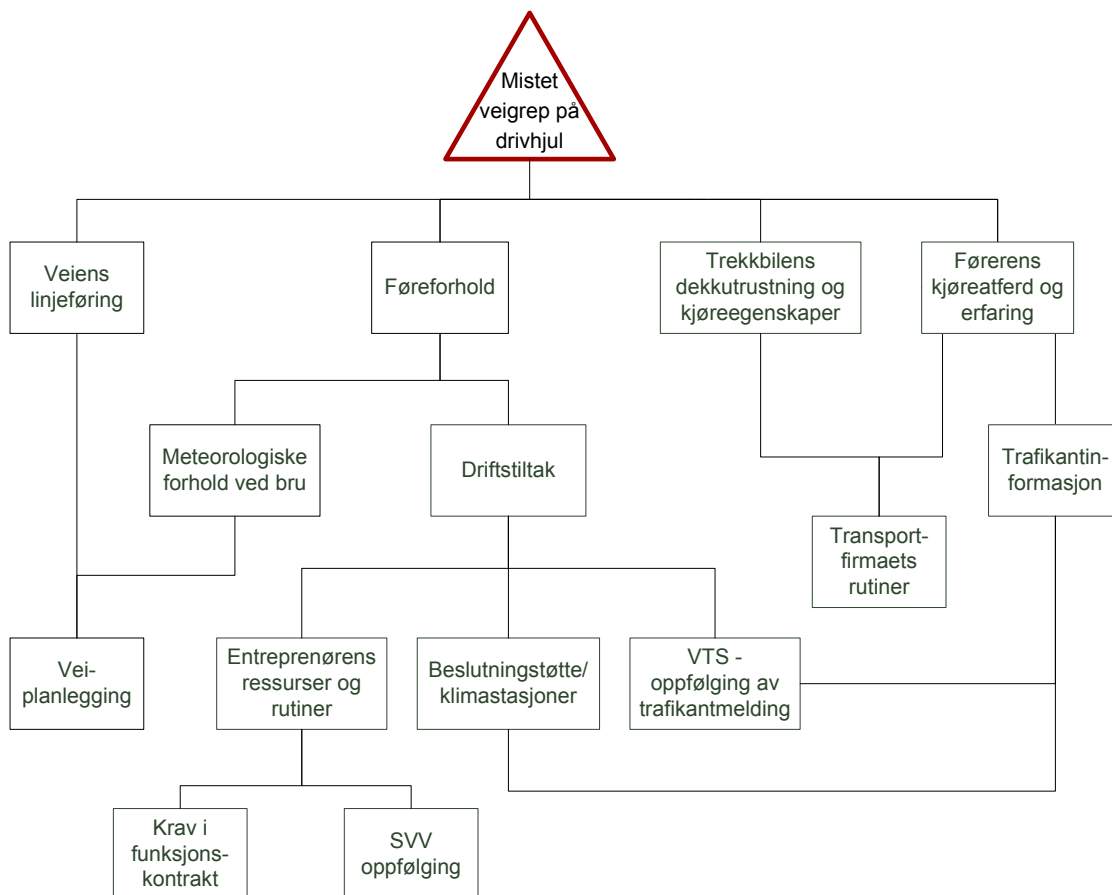
Figur 19: Faktorer som medvirket til at vogntoget mistet veigrepet på drivhjulene.

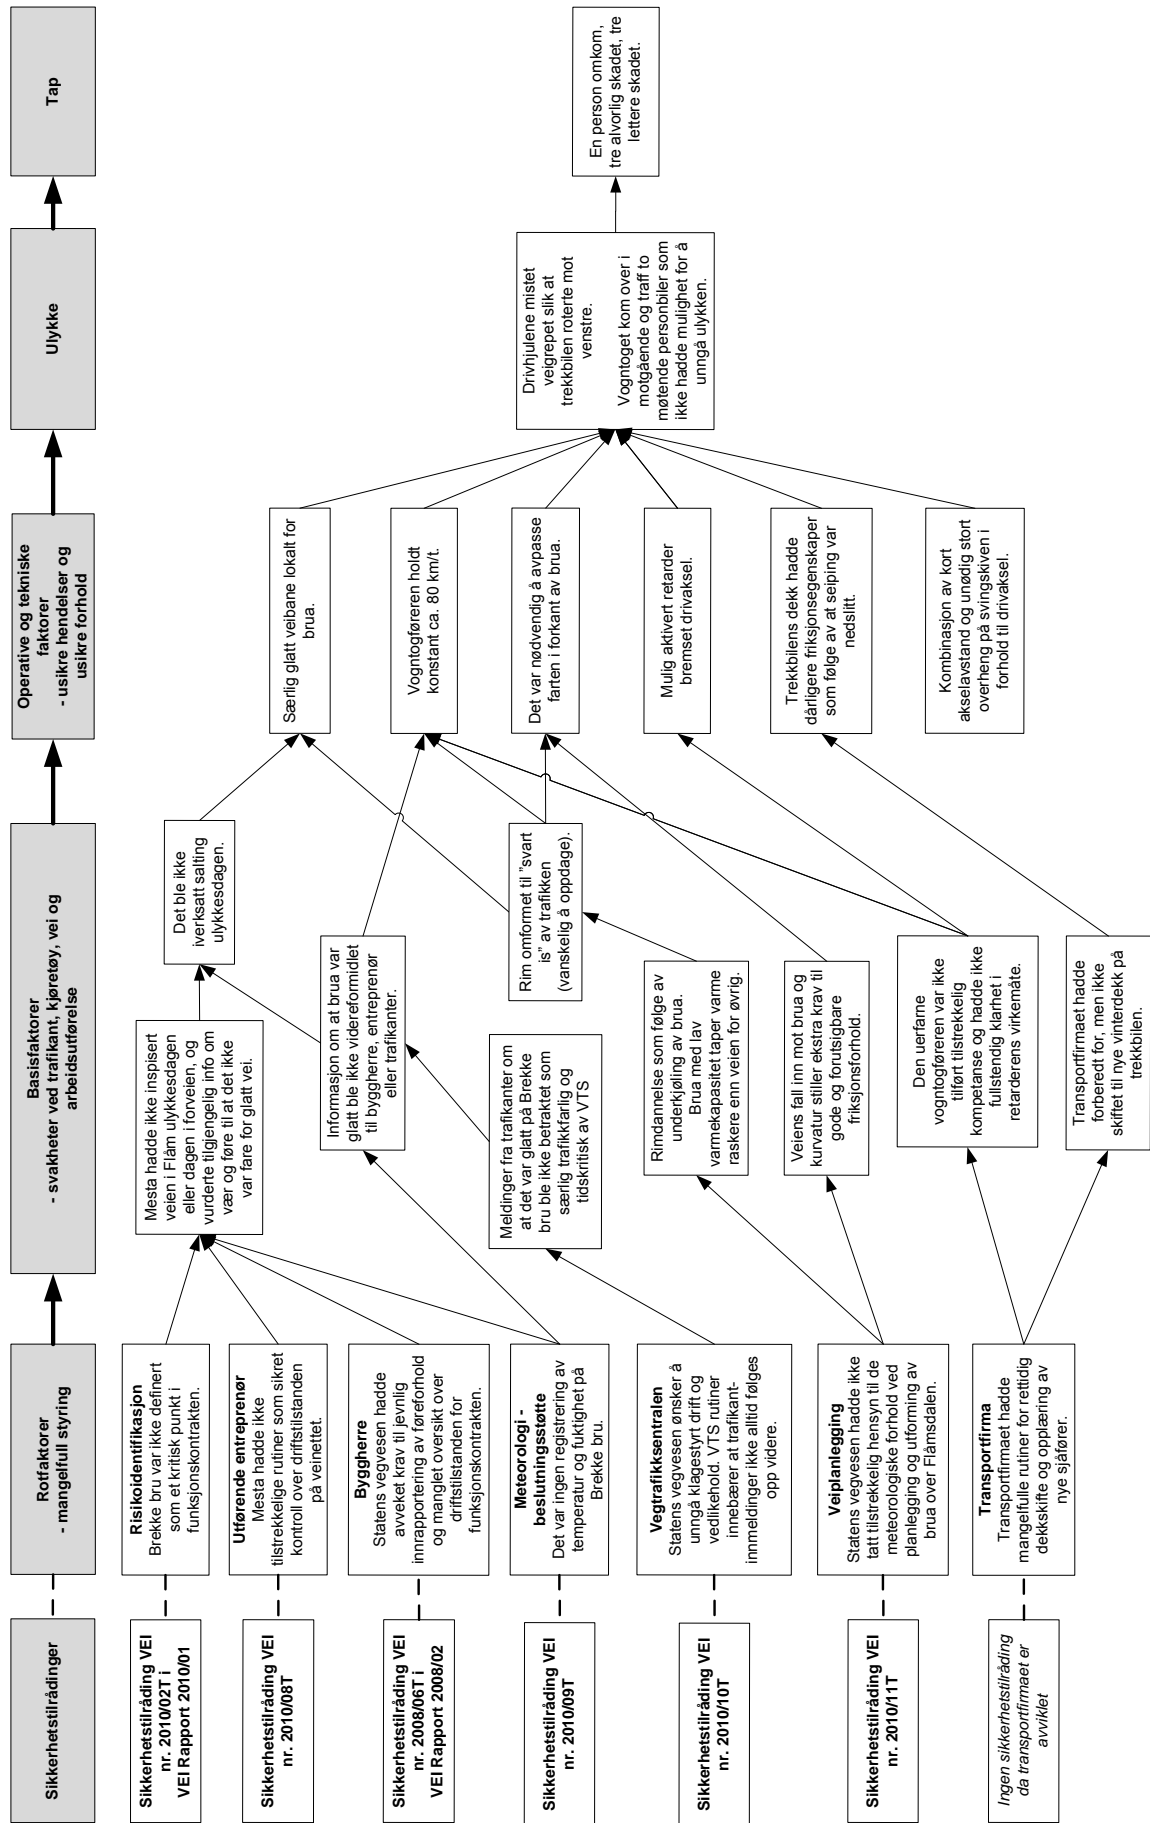
Figur 20: Bakgrunnsfaktorer som medvirket til ulykken og skadeomfanget.
