Vei 2011/01

## RAPPORT OM UTFORKJØRINGSULYKKE MED VOGNTOG PÅ E6 I FOLLOTUNNELEN, VESTBY 10. MAI 2009

Avgitt dato: 23.08.2011  
VEI Rapport: 2011/01

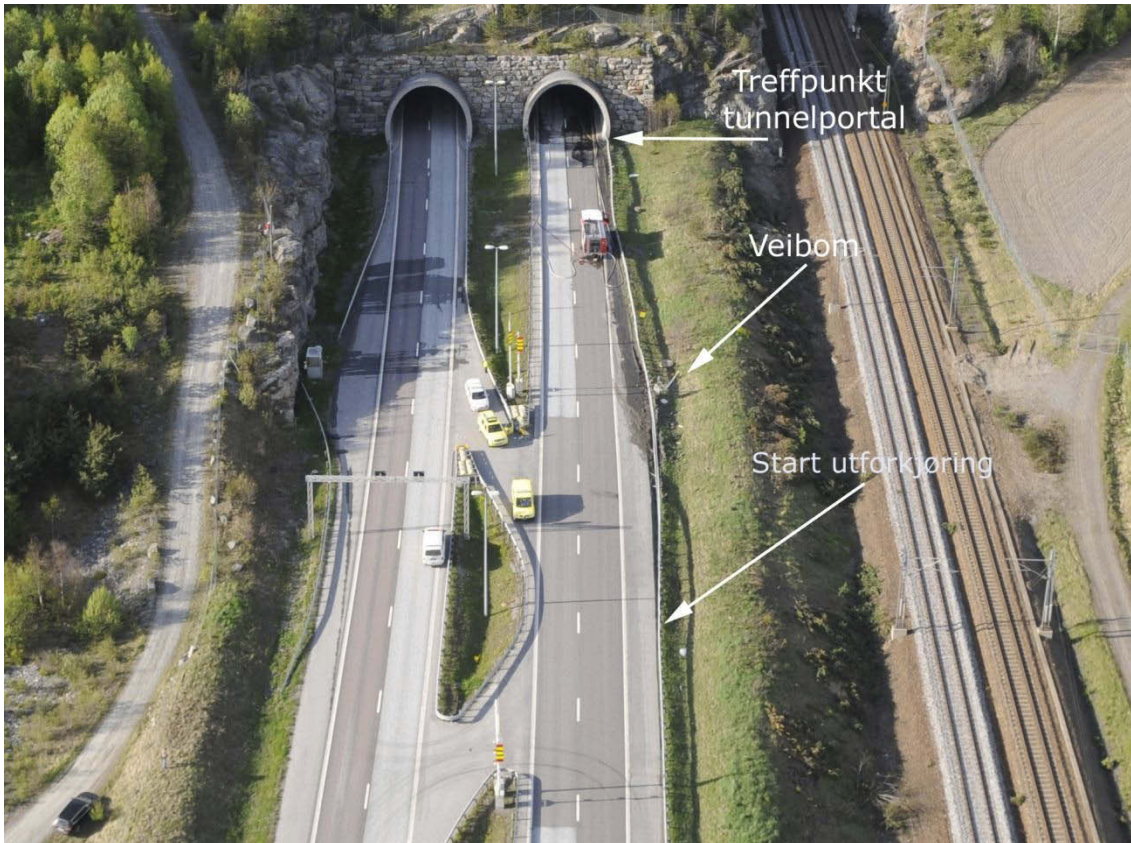
Figur 1: Oversikt over ulykkesstedet sett mot nord. (Kilde: Politiets helikoptertjeneste)

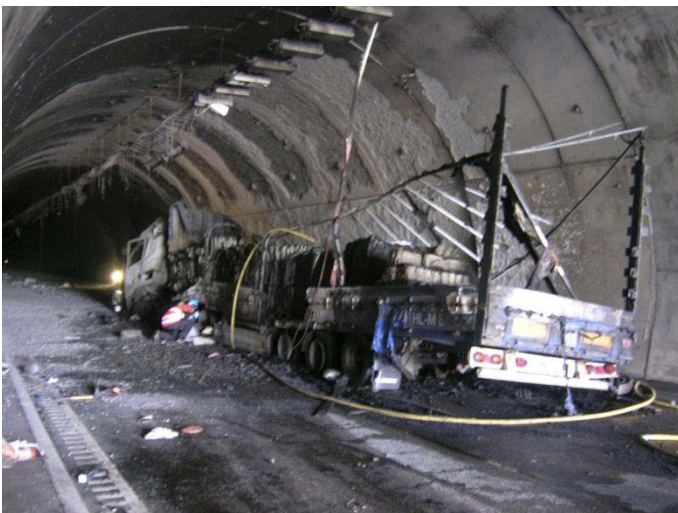
Vogntoget ble deretter kastet over mot venstre, krysset kjørefeltene og traff venstre tunnelvegg med trekkbilens front. Vogntoget beveget seg til slutt mot høyre og traff høyre tunnelvegg. Etter kollisjonen med høyre tunnelvegg stoppet vogntoget i høyre kjørefelt ca. 50 meter fra tunnelåpningen og ca. 1 meter fra høyre tunnelvegg. Vogntoget hadde her begynt å brenne, og var tilnærmet helt utbrent før brannvesenet klarte å få kontroll på flammene.

Figur 2: Kjøretøyet der det ble stående utbrent i tunnelen etter ulykken. Bildet viser også skader i tunnelhvelvet.

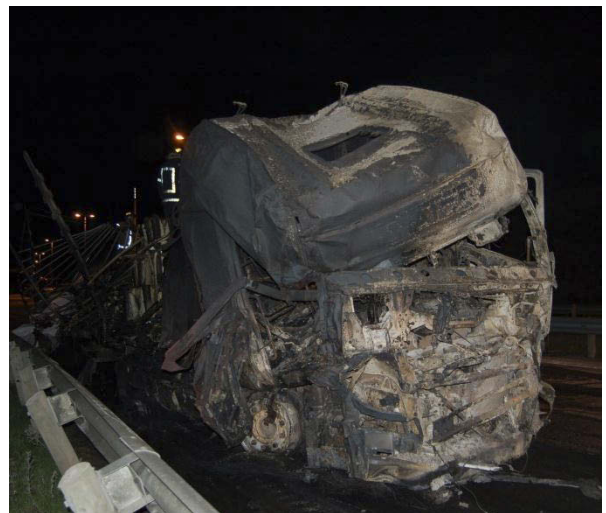
SHT har ikke kunnet påvise nøyaktig brannårsak. Det er ikke funnet tegn til varmgang i hjulbremsen som kan ha startet brannen. Kollisjonen med tunnelportal og tunnelvegger påførte vogntoget store deformasjoner, også på komponenter som kan være kilde til brann, men uten at dette er undersøkt nærmere.

Figur 3: Skader etter kollisjon og brann på trekkbilens.

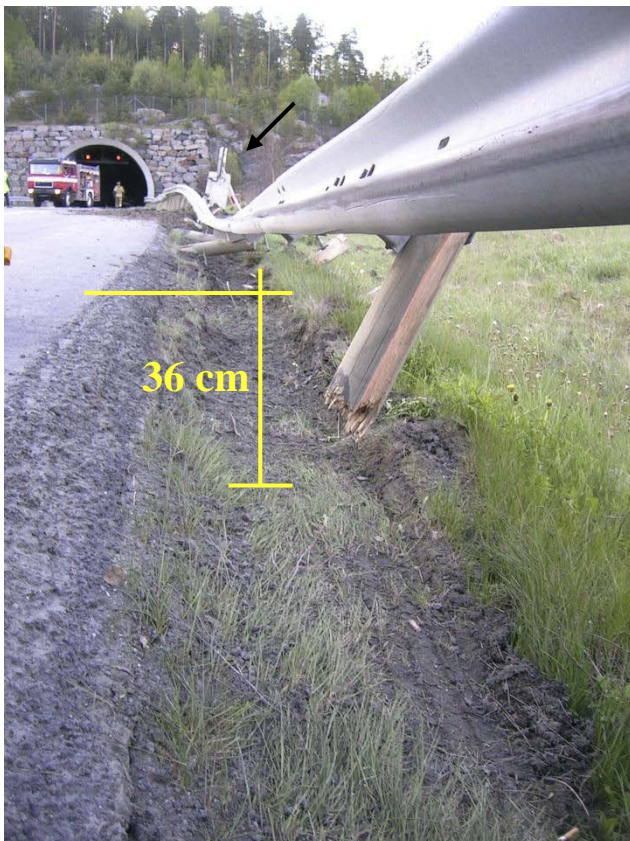
Den grusede delen av veiskulderen var på strekningen forut i jevn høyde med asfaltdekket. Fra en asfaltskjøt i veibanen og inn mot tunnelåpningen (en strekning på 30 m) var det imidlertid gradvis økende høydeforskjell. Her var det sporavsetninger fra høyre hjulsett på semitrailer som hadde rullet på yttersiden av asfaltkanten. SHT målte en høydeforskjell mellom veidekket og den grusede veiskulderen (grøften) på ca. 36 cm i området hvor semitrailerens høyre hjulsett forlot veibanen. Da vogntoget befant seg ca. 75 meter fra tunnelåpningen var semitrailerens høyre hjulsett ca. 1,4 meter

Figur 4: Deformasjon av rekkverk og stolper utenfor tunnelen. Hjulspor fra semitraileren vises utenfor veibanen. Høydeforskjellen fra veibanen til hjulspor er indikert med gult. Fundamentet til den påkjørte veibommen er markert med sort pil.

Spor avsatt på vegrekkverk og hjulspor på utsiden av asfaltkant viser at trekkbilens høyre hjulpar har ligget ytterst på asfaltkanten og fulgt linjeføringen til rekkverket, mens semitrailerens hjul har presset ut rekkverket og kjørt på utsiden av asfaltkanten. Slik SHT vurderer det har den tettere stolpeavstanden i rekkverket fra veibommen mot tunnelåpningen medvirket til at semitrailer ble ledet tilbake på veibanen. Rekkverket langs veien har fungert etter intensjonen siden vogntoget ikke har brutt igjennom, men blitt "tvunget" tilbake inn mot veien igjen.

Fra det punktet hvor veien har en asfaltskjøl (mulig som følge av reasfaltering), økte høydeforskjellen mellom den asfalterte og grusede delen av veiskulderen gradvis. SHT vurderer at en slik høydeforskjell gjorde det vanskeligere for fører å ta kjøretøyet inn igjen i veibanen og gjenvinne kontrollen, og belastningen på rekkverket ble større enn nødvendig. Siste håndbok 111 *Standard for drift og vedlikehold* (2003) er klar på at veiskuldre skal oppjusteres når høydeforskjellen mellom veidekke og skulder er 3 cm (i dette tilfellet registrerte SHT en høydeforskjell på ca. 36 cm mellom den asfalterte og grusede delen av skulderen). Hull i kjørebane eller mangler ved veiskulder som kan representere en fare for trafikanter og kjøretøy, skal repareres omgående. Verken Statens vegvesen sin driftsorganisasjon eller funksjonsentreprenøren hadde registrert denne lett målbare høydeforskjellen.

grusede delen av skulderen har etter SHTs vurdering medvirket til at rekkverkets styrke ble redusert og på den måten bidratt til at rekkverkets funksjon ble svekket. SHT mener Statens vegvesen bør prioritere å fjerne slike forhold i forbindelse med oppfølging av funksjonskontraktene.

Regelmessig drift og vedlikehold, herunder inspeksjon/befaring av veistrekninger er viktig for å sikre god overgang mellom asfaltert skulder og gruset skulder/grøfteprofil. Rekkverkets arbeidsbredde bør også samkjøres med veiskulder for å sikre at fører/kjøretøy får tilstrekkelig hjelp til å gjenvinne kontroll og kunne stanse kontrollert. Høydeforskjellen mellom den asfalterte og

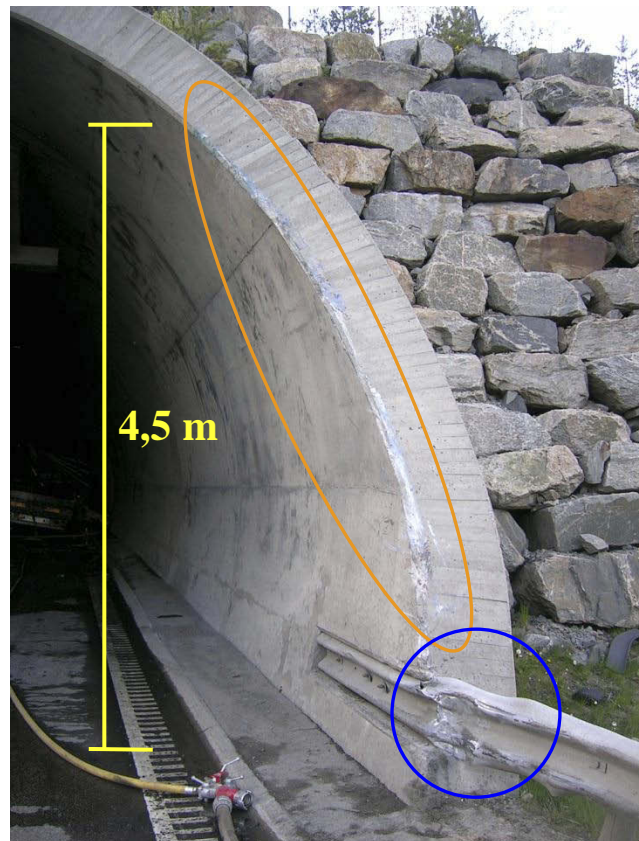
Vogntoget bøyde ut rekkverket ca. 15-20 cm ved tunnelåpningen og da trekkbilens kjørte inn i tunnelåpningen, var det plassert så langt ut mot høyre at førerhusets høyre hjørne kolliderte med tunnelportalen<sup>1</sup>. Den buede tunnelportalen er formet slik at den skråner innover mot toppen av åpningen (se Figur 5). Trekkbilens nedre høyre hjørne/høyre forhjul var imidlertid innenfor tunnelåpningen da trekkbilens førerhus kolliderte med tunnelportalens øvre kant.

Figur 5: Merker fra vogntoget i tunnelportalen (oransje ellipse) og det utbøyd rekkverket ved tunnelportalen (blå sirkel).

Denne type utforming av tunnelportal, som også bl.a. er brukt på nye E18 i Vestfold, muliggjør påkjørsel for et tungt kjøretøy som ligger utenfor kantlinjen. Overgangen mellom rekkverk og tunnelportal har i dette tilfellet ikke ledet kjøretøyet inn i "sikker sone" og kjøretøyet traff derfor tunnelportalens side/tak. I tillegg ga innfestingen av rekkverket ved tunnelportalen etter slik at en større del av vogntogets front kolliderte med portalen. SHT vurderer at en stivere rekkverksløsning i overgangen kunne gitt en "mykere" kollisjon og følgelig et mindre skadeomfang.

SHT tilrår at Statens vegvesen, gjennom inspeksjon av eksisterende tunneler, vurderer behovet for tiltak/ending når det gjelder sikkerhetsforhold i overgangen mellom rekkverk og tunnelportal.
