# RAPPORT

Vei 2011/02

## RAPPORT OM KRYSSULYKKE MELLOM DUMPER OG PERSONBIL PÅ RV 402 VED LILLESAND 14. MAI 2008

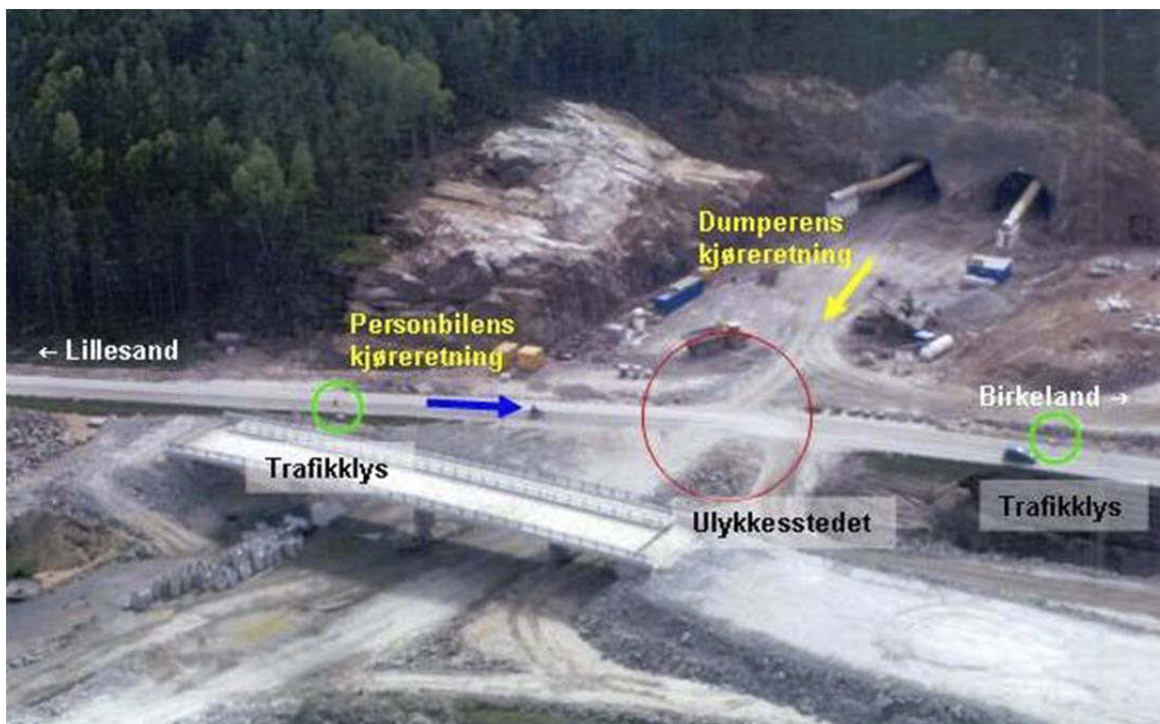
Figur 2: Flyfoto av ulykkesstedet tatt 15.mai.2008. (Foto: CJV)

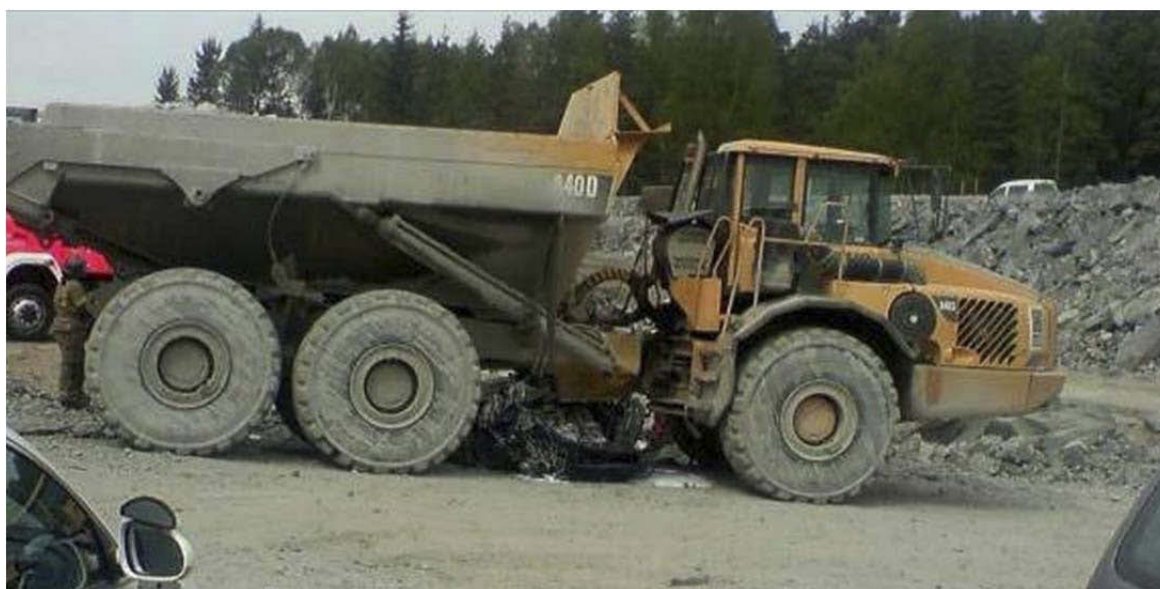
Figur 3: Personbilen ble sammenklemt av dumperen og ble liggende opp-ned mellom førerhytte og lastekasse (foto: Morten Frank Boswarva).

Føreren av personbilen døde momentant som følge av at personbilen ble sammenklemt da dumperen kjørte over denne med framhjulene. Føreren benyttet bilbelte.

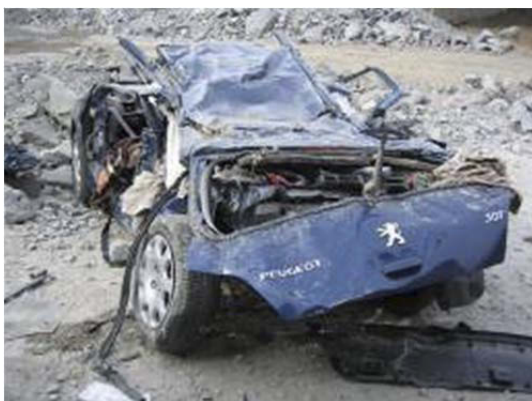
Personbilen ble totalvrak etter ulykken. Dumperen fikk kun mindre skrapemerker i fronten og bunnplaten i sammenstøtet med personbilen.

Figur 4: Personbilen ble kraftig sammenklemt etter ulykken (foto: Statens vegvesen).

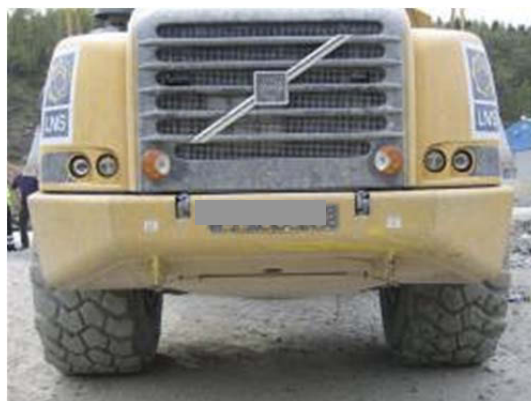
Figur 5: Kun merker i overflaten var synlige på dumperen etter ulykken (foto: Statens vegvesen).

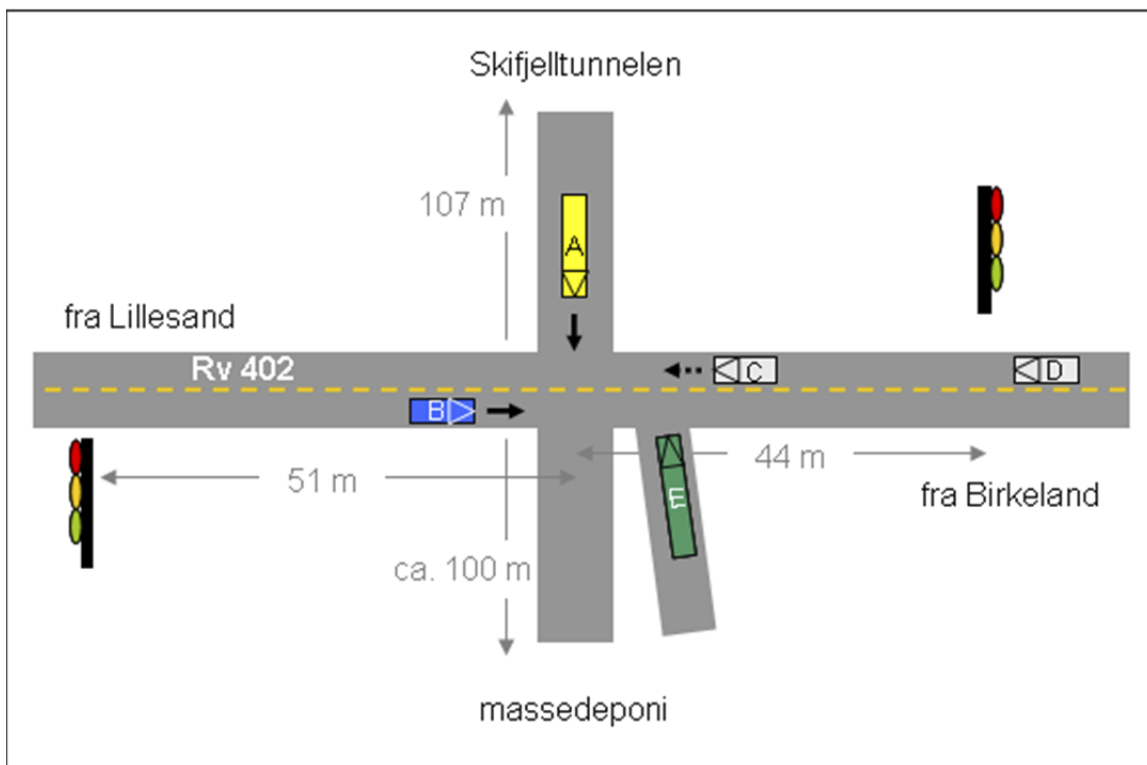
Figur 6: Skisse av situasjonen sekunder før ulykken. Angitte mål er rundet av til nærmeste hele meter.

Dumperen er i figur 6 markert med A, mens personbilen til den forulykkende er kjøretøy B. Bilen med personene som forsøkte å varsle dumperføreren er merket med C, mens D bremsset ned da han så det røde lyset. I avkjørselen som lastebilene benyttet, sto det en til to lastebiler og ventet på å kjøre ut på riksveien i retning Lillesand. Den første lastebilen er illustrert i figuren med E. Lastebilene var ikke utstyrt med anropsknapp for signalsystemet, og måtte tilpasse utkjøring etter trafikken på Rv 402.

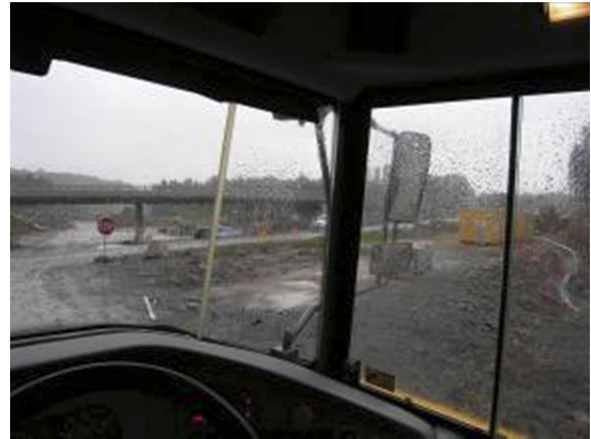
SHT har registrert blindsoner på en tilsvarende dumper. Fra førerposisjon var det god oversikt framover og til sidene. Imidlertid utgjorde A-stolpen på høyre side et sikthinder i 2 graders bredde (se figur 7). I tillegg dekket høyre sidespeil deler av sikten i en bredde på ca. 5 grader sett fra førerposisjon.

Figur 7: Utsyn fra førerhytta på en tilsvarende dumper ved befaringsulykkesstedet. En personbil er her delvis skjult bak A-stolpen.

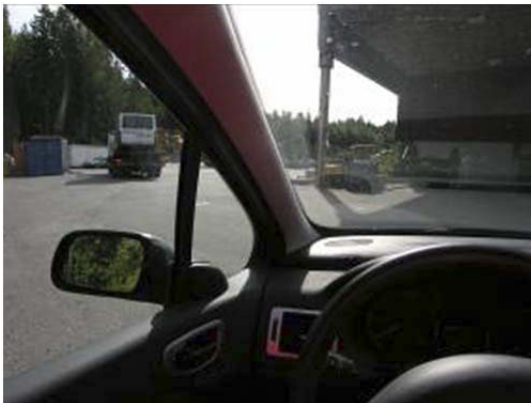
Utsynet fra førerplass til siden og fremover var god. Imidlertid skjulte A-stolpen delvis et område i en sektor mellom 25 og 32 grader i vertikalplanet (se figur 8).

Figur 8: A-stolpen i tilsvarende personbil hindrer fri sikt. En dumper er plassert ca. 50 m unna i denne sonen på bildet.

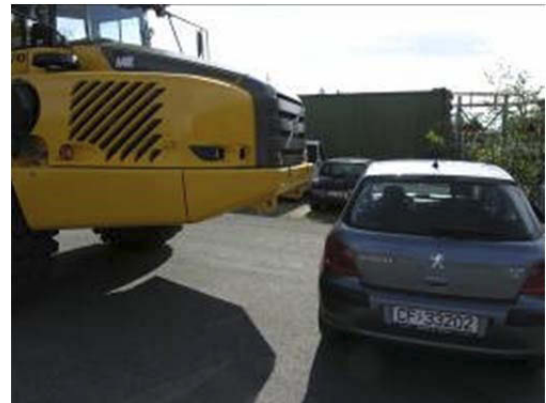
Nær dumperen foran og på siden er det også soner som ikke er synbare fra førerposisjon. SHT fant at personbilen ville være helt skjult for dumperføreren når den var plassert rett foran dumperen (se figur 9).

Figur 9: i denne posisjonen er personbilen ikke synlig for føreren av dumperen.

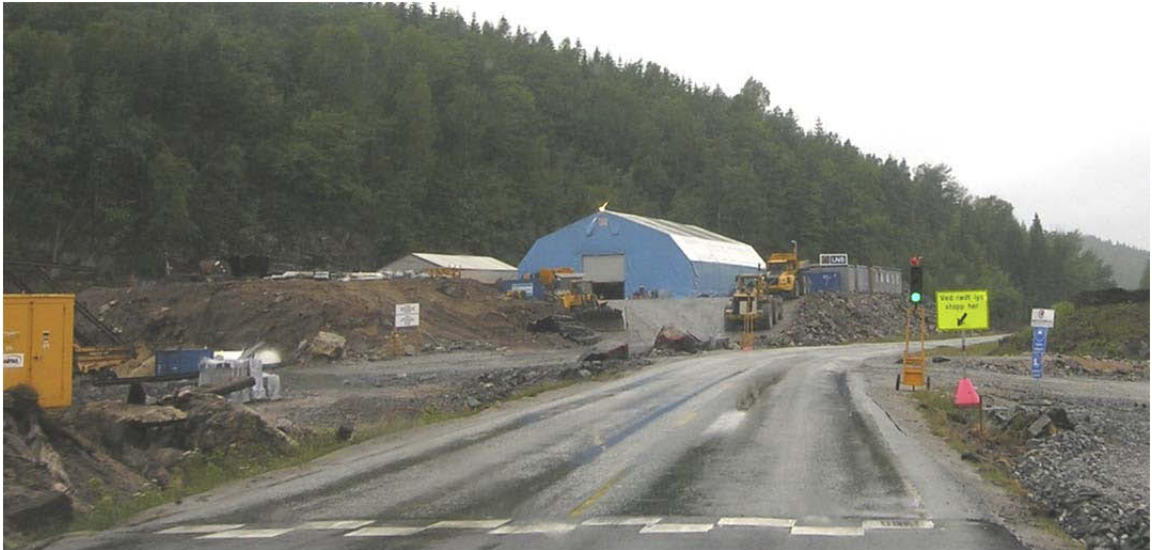
Figur 10: Krysningsstedet sett fra Lillesandsiden på Rv 402. Bildet er tatt en måned etter ulykken. Trafikklýssignalene er flyttet nærmere krysset, og det er anlagt hump i kjørebanelen etter ulykken.

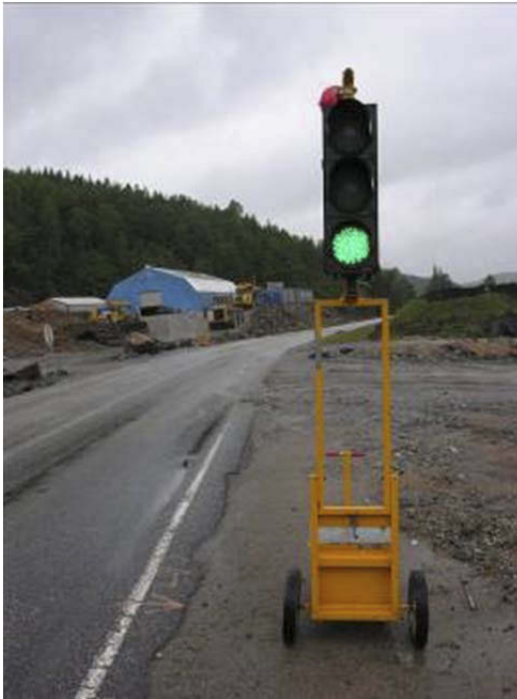
Kryssingspunktet for anleggstrafikken var regulert med skilter og mobile trafikklys rettet mot riksveien. Trafikklysene var plassert i henhold til beskrivelsene i figur 11, og skiltene som var oppsatt er vist i arbeidsvarslingsplanen (vedlegg A). Avstanden fra lyssignalene til kryssingspunktet var 44 meter i sydgående retning og 51 meter i nordgående retning (se figur 6)

Figur 11: Mobilt lyssignal oppsatt fra Lillesandsiden. Tilsvarende oppsett fra Birkelandsiden. Lysene står her nærmere krysningsstedet enn på ulykkestidspunktet.

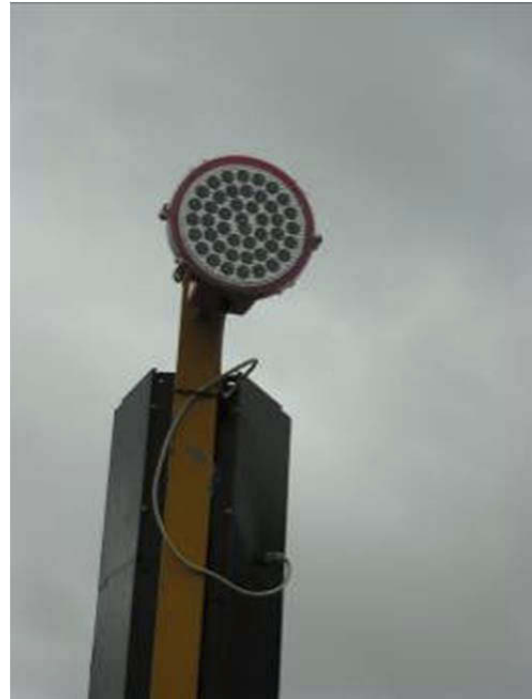
Det var ingen trafikklys rettet mot anleggsveien. Imidlertid var det satt opp røde lyshoder på baksiden av signalstolpene som lyste samtidig med det røde trafikklyset. Dette lyset kunne ses av dumperførerene, som brukte dette for å kontrollere at trafikken på riksveien hadde fått rødt lys (se figur 11 og 12).

Figur 12: Rød lampe montert på baksiden av signalholdet som var koblet sammen med det røde trafikklyssignalet.

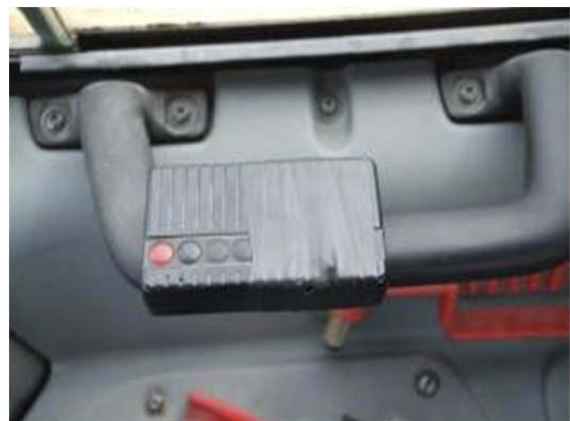
Figur 13: Fjernkontrollen fastteipet i dumperen som ble benyttet for å aktivere rødt lys (foto: Politiet).

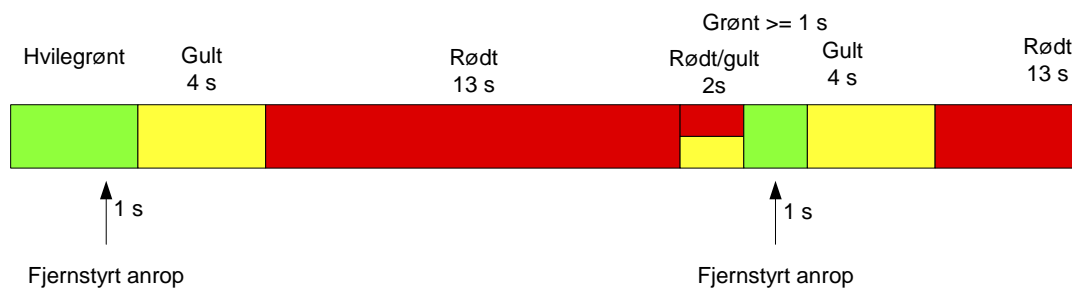
Politiet i Agder testet funksjonaliteten til det aktuelle signallysanlegget etter ulykken. Når det ble trykket på fjernkontrollen på grønt signal tok det ett sekund før lyset skiftet til gult, og fire sekunder deretter ble det rødt signal som varte i 13 sekunder, før det på ny skiftet mot grønt, slik figur 15 viser.

Ved grønt lys kunne dumperførerne på ny aktivere rødperiode på trafikklysene. Rødperioden var fast, og kunne ikke forlenges med nye trykk i denne fasen. Imidlertid vil fjernkontrollen sende signaler så lenge knappen er trykket ned, slik at en ny syklus kan starte så fort lyset skifter til grønt. Grønntiden kunne dermed komme ned mot ett sekund.

Figur 14: Signalvekslingsplanen slik den fremsto etter politiets test etter ulykken for trafikklysene på Rv 402; likelydende for signalhodene i begge trafikketninger.

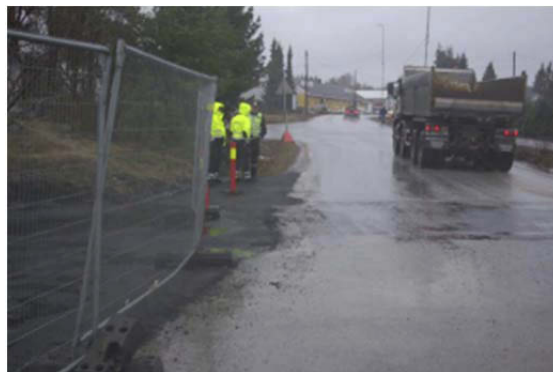
Figur 17: Innkjøringen til anleggsområdet i Bergemoveien (ved de røde sylindrene) der lastebilen rygget på en fotgjenger (foto: SVV).

Det forelå en arbeidsvarslingsplan for området, men denne dekket ikke den aktuelle atkomsten og anleggsområdet. Anleggsområdet var inngjerdet på en slik måte at myke trafikanter ble henvist til kjørebane mellom en bussholdeplass på E18 og Bergemoveien. I følge politirapporten var det ikke etablert ordninger med manuell dirigering eller hjelp til rygging. Lastebilen var heller ikke utstyrt med ryggekamera eller – varsler.
