RAPPORT

Vei 2011/03

RAPPORT OM VOGNVELT MED PÅFØLGENDE KOLLISJON MED PERSONBIL PÅ E6 I GRONG 12. AUGUST 2009

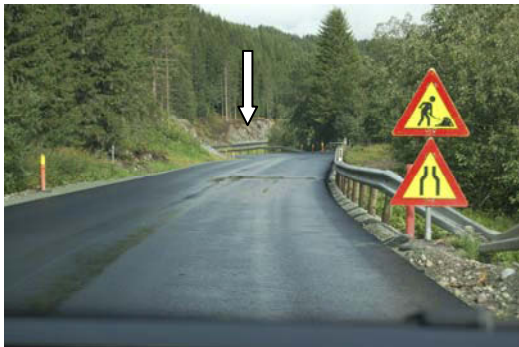
Figur 3: Viser veiens utforming rett før ulykkesstedet. Skilt plassert ca. 80 - 100 m før venstresvingen. Bilde (figur) 4 er tatt i området ved den hvite pilen. (Foto: Statens vegvesen)

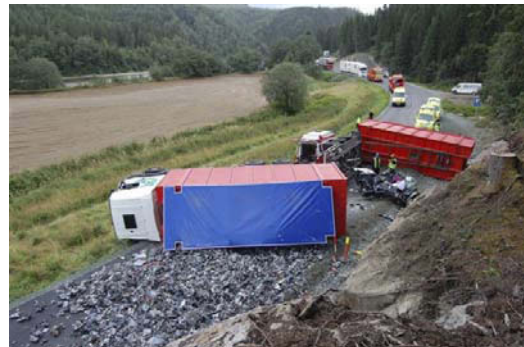
Figur 4: Viser veltet vogntog med personbilen mellom lastebil og tilhenger. (Foto: Statens vegvesen)

I den siste høyrekurven veltet vogntogets tilhenger over i motgående kjørefelt. Tilhengeren med container skled i følge Statens vegvesen ca. 38 m på venstre side i motgående kjørefelt. I slutfasen av denne ferden kom en personbil i motsatt kjøreretning. Personbilen kolliderte med fronten på tilhengerens container. Deretter veltet lastebilen delvis over personbilen, som ble klemt under lastebilens container. Før kjøretøyene kom til ro åpnet tippen på tilhengeren seg i fremkant. Belastningen bak på tipprammen ble så stor at den revnet. Tipprammen ble stående i ca. 90 graders vinkel sett i forhold til hoveddrammen på tilhengeren.

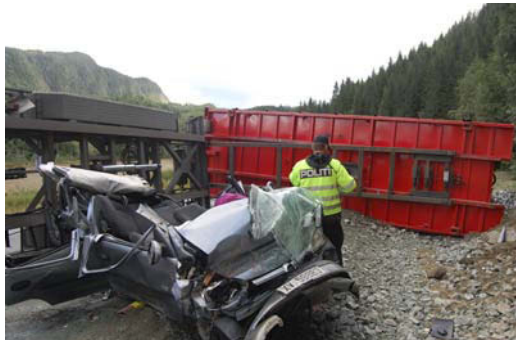
Figur 5 viser skadene i fronten på personbilen som følge av kollisjonen med fronten på containeren som var montert på tilhengeren. Da lastebilen og den påmonterte krokcontaineren veltet, ble taket på personbilen trykt sammen og over mot høyre sett i personbilens kjøreretning. For å rekonstruere overlevelseshrom er taket delvis bøyd tilbake som vist i figur 6.

Figur 5: Viser skader og sluttposisjon for personbilen. Taket er klippet løs av redningspersonell. (Foto: Statens vegvesen)

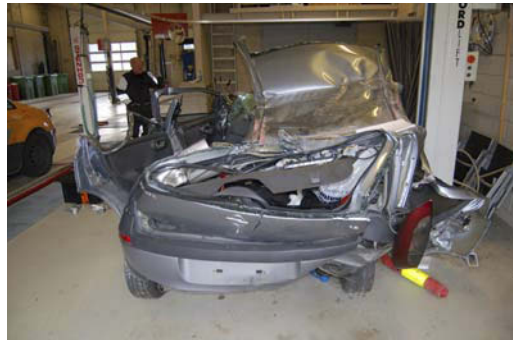
Figur 6: Viser personbilens sammentrykte kupé.

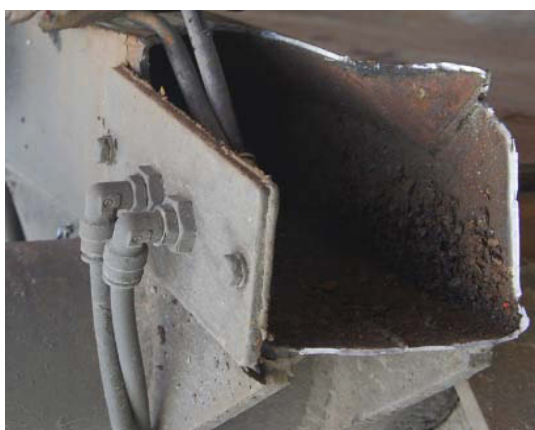
Tilhengeren ble påført skader på venstre side. Det var skrapemerker på skjermer/sidehinder, skader på felgen på fremre aksel venstre side, og på hengerfeste. Mot slutten av hendelsesforløpet revnet tipprammen foran opplagringspunktet bak på tilhengeren. Det ble også avdekket gamle brudd i tipprammens bakre del.

Figur 7: Viser tipprammens bruddflate bak på venstre side. (Foto: Statens vegvesen)

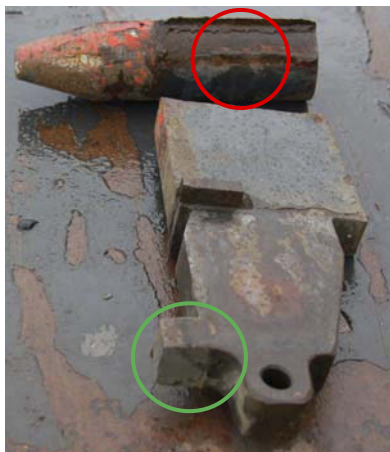
Den venstre låseanordningen bak på tilhengeren var røket i sveisen mellom tappen som går inn i containeren og platen som plasseres i en av festepunktene bak på tilhengeren (se rød ring Figur 8). På den høyre låseanordningen var tappen som tar vertikalbelastning (se blå ring Figur 9) røket. Den grønne ringen i Figur 8 viser tappen som tar vertikalbelastning på den venstre låseanordningen.

Figur 8: Viser tilhengerens bakre venstre låseanordning.

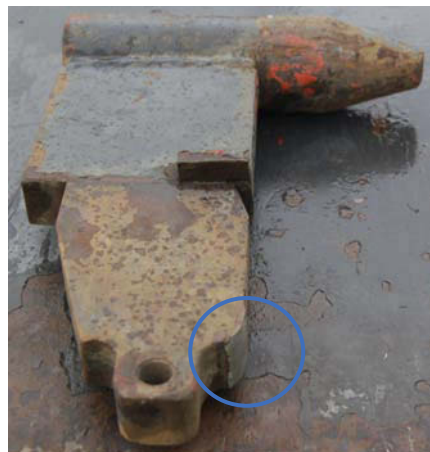
låseanordningen hadde falt ut av sitt feste, og ble i følge politiet funnet ca. fem meter syd for sluttposisjonen til containeren.

Figur 9: Viser tilhengerens bakre høyre låseanordning.

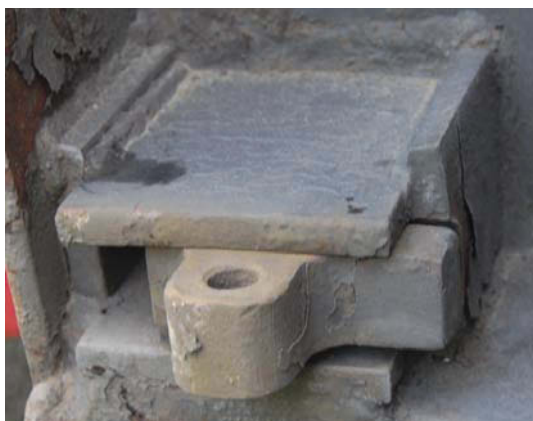
Figur 10: Viser venstre låseanordning fra undersiden. (Foto: Statens vegvesen)

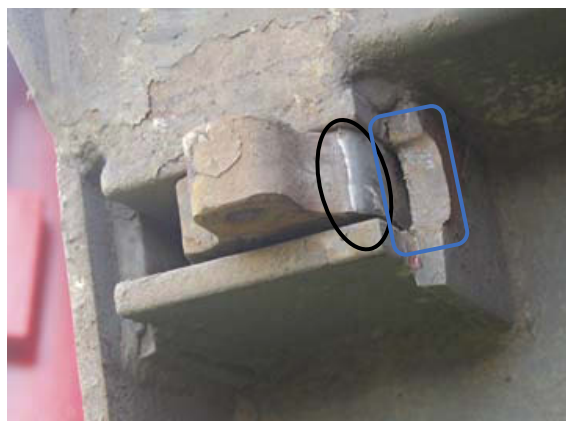
Figur 11 viser tilhengerens høyre låseanordning for container. Den blå firkanten viser påført slitasje under bruk på motholdet for låseanordningen.

Figur 11: Viser høyre låseanordning fra undersiden. (Foto: Statens vegvesen)

SHTs tekniske undersøkelser har avdekket betydelig slitasje i tilknytning til bakre monteringspunkter for låseanordninger (se Figur 11 og Figur 19) for feste av containere på tilhengeren. Monteringspunktene er plassert på tre forskjellige steder bak på tilhengeren (se Figur 20). Dette for å ha mulighet til å tilpasse låseanordningenes plassering til forskjellige containerstørrelser.

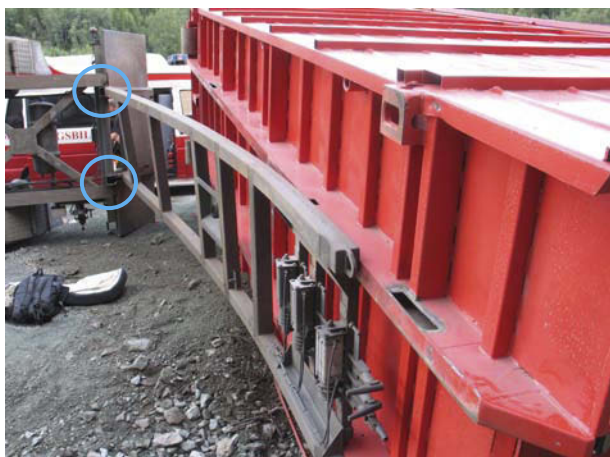
Figur 12: Viser skader på tilhengerens tippramme (blå ringer) og låsehåndtakenes posisjon. (Foto: Politiet)

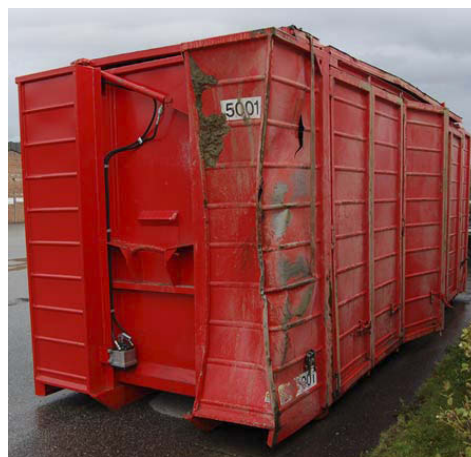
Krokcontaineren var påført skader på venstre side på grunn av velten. I containerens front var det avtrykk som følge av sammenstøtet med personbilen (se Figur 13).

Figur 13: Viser skader på tilhengerens container.

Frontveggen på tilhengerens container synes å ha skader som kan være forenlige med å være påført av personbilens front og skadene i personbilens front kan også være forenlige med å være påført av containerens frontvegg. Det legges derfor til grunn at skadene i fronten på personbilen skyldes at denne kolliderte med frontveggen på containeren på tilhengeren etter at tilhengeren veltet og at skadene på personbilens tak skyldes glidende sammenstøt med lastebilen i det denne var i ferd med å velte.

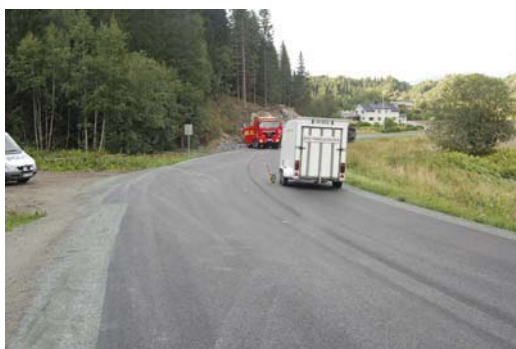
Oppmålinger på ulykkesstedet utført av Statens vegvesen og politiet viste at det i den siste høyrekurven var avsatt spor i vegbanen fra ytre halvdel av de venstre hjulene på tilhengeren. Dette ble målt til ca. 70 m. Sporet, som starter ved km 2,131 var avsatt ca. 3,2 meter fra asfalkanten på høyre side sett i nordgående retning og hadde en beregnet kurveradius på 158 meter. Det var ingen sporavsetning fra de høyre hjulene. Videre var det avsatt et 38 meter langt spor fra tilhengerens container etter at den veltet.

Figur 14: Viser sporavsetning fra tilhengerens venstre hjulpar. (Foto: Statens vegvesen)

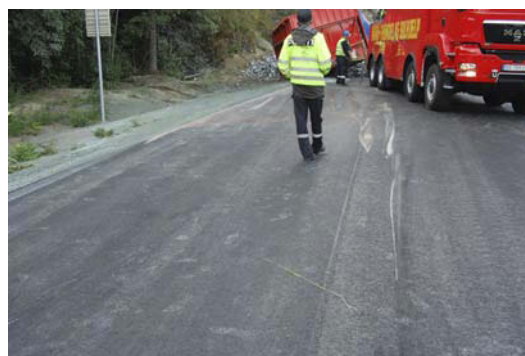
Figur 15: Viser begynnelsen på sporet fra fremre felg på tilhengerens venstre side og krokcontainerens første treffpunkt i veibanen. (Foto: Statens vegvesen)

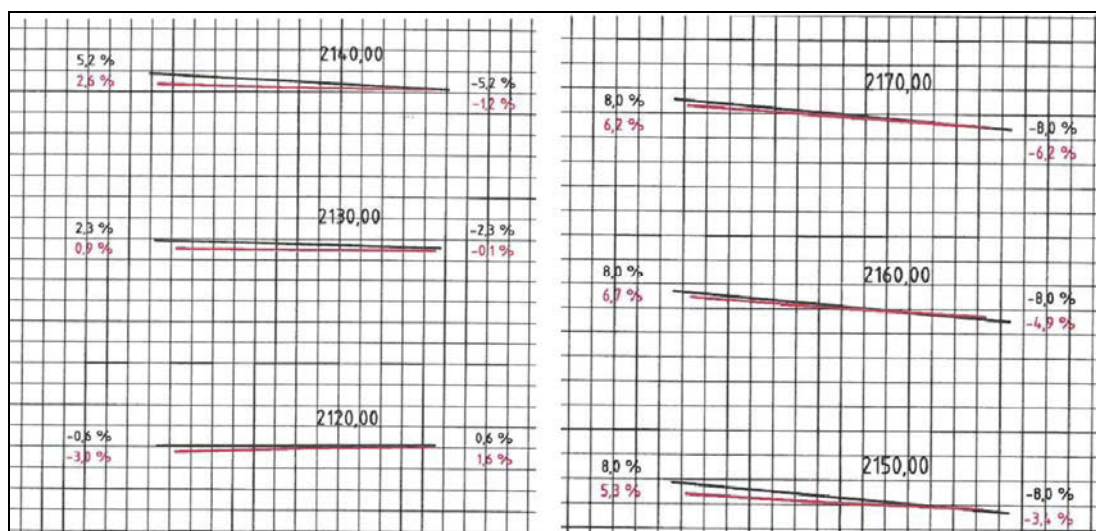
Figur 18: Viser resultatene av Statens vegvesens overhøydemåling fra km 2,120 til km 2,170 (sort strek viser ønsket profil ihht. Statens vegvesens håndbok 111, og rød strek viser faktisk profil).

Målingene viste at overhøyden i denne kurven ved km 2,140 og km 2,150 kun var ca. halvparten av overhøyden ihht. Statens vegvesens håndbok 111⁸ (Se figur 18).

Tverrfallsavviket som er oppmålt i ulykkesvingen er ugunstig og beregningene har vist at dette har påvirket veltefaren for vogntoget. Innvirkningen på forskjell i veltehastighet er av Rekon DAs beregnet til ca. 1 km/t.

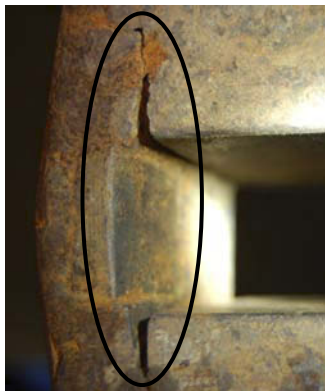
Figur 19: Viser slitasje ved monteringspunkt for høyre låseanordning.

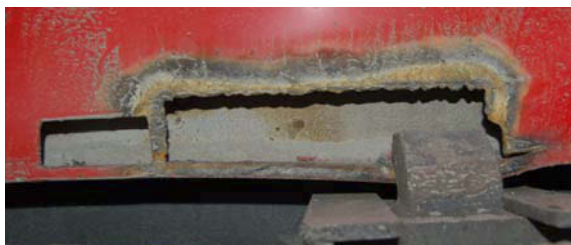
Bildene under (Figur 21 og Figur 22) viser hvordan det er skåret ut i krokcontainerens ramme fordi det originale festehullet ikke passet til lastebilens låsemekanisme. Denne metoden er ikke dokumentert av fabrikant og det er heller ikke framlagt risikovurdering eller beskrivelse av betydningen dette har for konstruksjonen. Foran på lastebilen er det i følge Østbø AS montert ekstra fester for å bedre lastsikringen.

Figur 21: Viser bakre feste på høyre side og utskjæring i container.

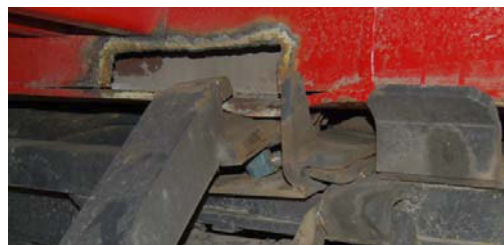
Figur 22: Viser fremre feste på høyre side, samt utskjæringer i krokcontainer.
