RAPPORT

Vei 2013/04

RAPPORT OM MØTEULYKKE MELLOM VOGNTOG OG PERSONBIL PÅ E39 VED VINJEØRA I HEMNE 12. DESEMBER 2011

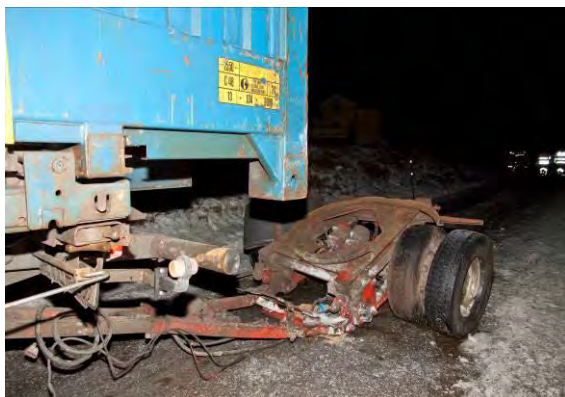
personbilen. Det var skrapespor to steder på undersiden av draget. I tillegg ble nedre lagerbanen til svingkransen delt og noen av festboltene ble slitt av, slik at foraksel/tilhengerdraget ble revet løs fra innfestingen i tilhengerens ramme (se figur 3). Braketten til venstre markeringslys var røket av og denne ble funnet inne i personbilen. I fremkant var det skader på tilhengerens ramme og på container.

Figur 3: Tilhengerdraget er deformert, og viser de deler av draget som hadde merker fra berørte med vegbanen. Foto: Politiet

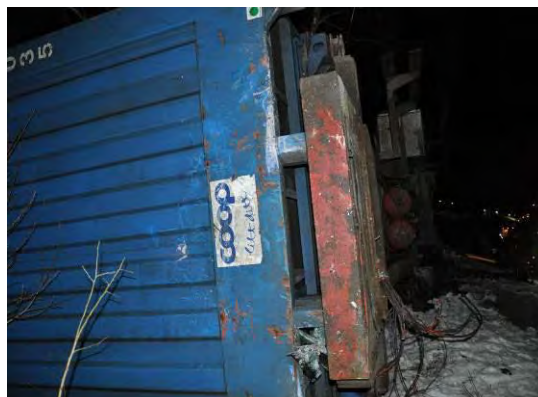
Figur 4: Tilhenger med container. Viser merker den fikk ved kollisjonen med personbilen. Foto: Statens vegvesen

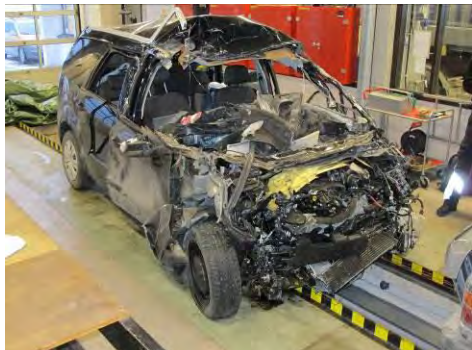
Figur 5 viser personbilens omfattende skader i fronten. A-stolpen fikk skader på begge sider og fremre del av tak/kupé ble deformert. I bilens motorrom og kupé ble det funnet fire metallkuler fra tilhengerens svingkrans.

Figur 5: Viser de omfattende skadene på personbilen. Foto: SHT

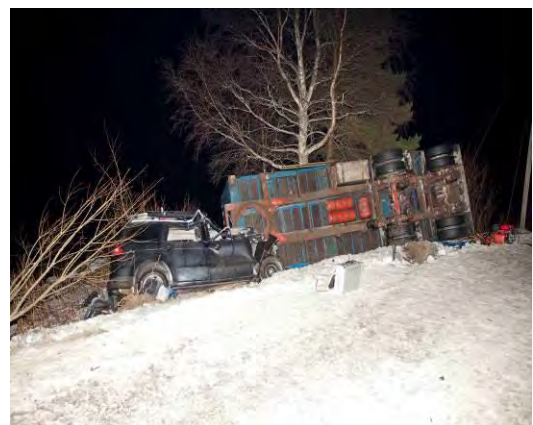
Figur 8: Viser sluttposisjonen og noe av skadene på personbilen og tilhengeren. Foto: Politiet

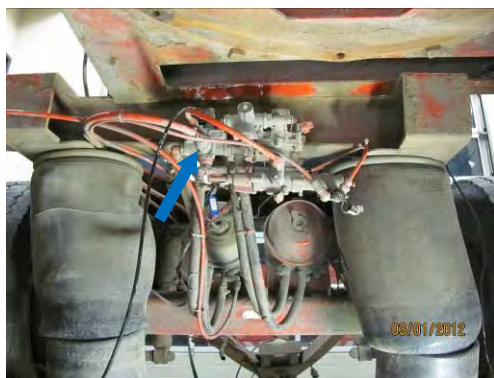
SHT undersøkte ABS modulatorene som var plassert slik som figur 11 viser. Det ble avdekket at ventilene som regulerte ABS funksjonen var korrodert fast.

Figur 11: Viser hvor ABS modulator (blå pil), lastavhengig ventil og andre ventiler til fremre aksel er montert på tilhengeren. Foto: SHT

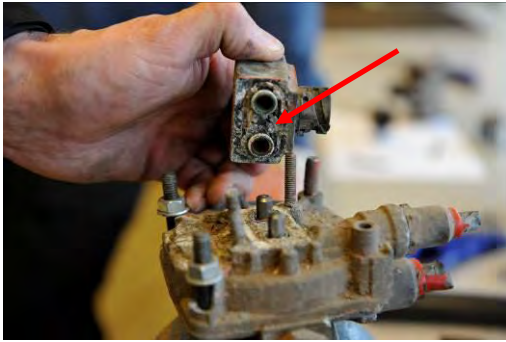
Ved nærmere undersøkelse ble det avdekket saltpartikler innvendig i ventilen (se kapittel 1.13.2), se figur 12 og figur 13. Dette påskynder korrosjonsprosessen og gjør at ventilen setter seg raskere fast.

Figur 12: Viser ABS modulator (produsert i 2002) til fremre aksel hvor magnetventil er demontert fra ventilen. Foto: SHT

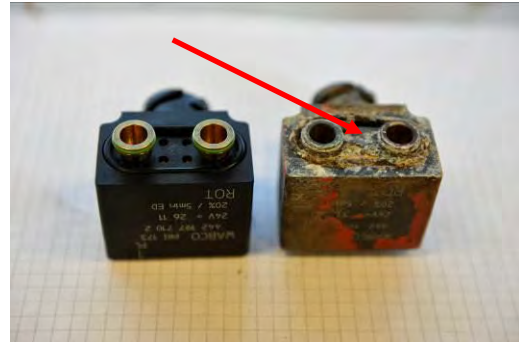
Figur 13: Viser en ny magnetventil og den som er vist i figur 12. Påvist salt partikler, se pil. Foto: SHT

Undersøkelsen har avdekket at det var mekanisk feil med ABS- modulatorene, og denne feilen ble ikke varslet til fører via varsellampe. SHT vurderer at en mulig metode for å avdekke denne mekaniske mangelen kan være at fører utfører bremsetester slik at ABS systemet slår inn. Dette krever rullende hjul og friksjonsforhold som muliggjør låsing av hjulene, og må eventuelt gjennomføres på et dertil egnet sted.

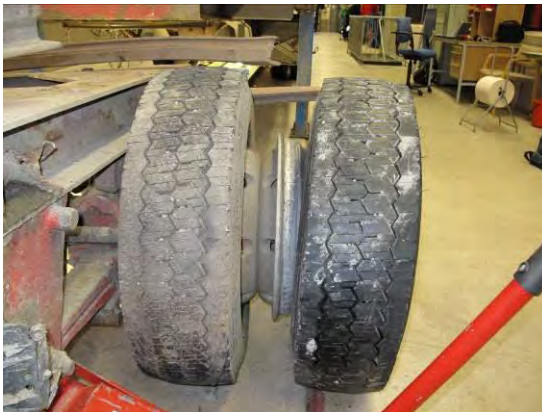
Tilhengeren var utstyrt med vinterdekk av merke Dubble Coin RLG 490 på samtlige hjul. Dekkene var produsert i uke 25 i 2010. Mønsterdybden var fra 3 til 9 mm på den første akselen (se figur 14 og figur 15), på andre akselen var det fra 10 til 13 mm og på siste akselen var det fra 4 til 8 mm. Dekkene var noe mer slitt enn på lastebilen, men var innenfor forskriftenes krav til mønsterdybde. På fremre aksel var dekkene seipet med en avstand på ca. 20 mm.

Figur 14: Bildet viser dekkutrustningen på venstre side fremre aksel på henger. Foto: SHT

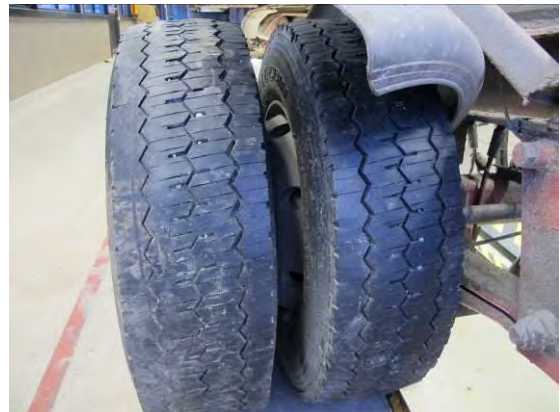
Figur 15: Bildet viser dekkutrustningen på høyre side fremre aksel på henger. Foto: SHT

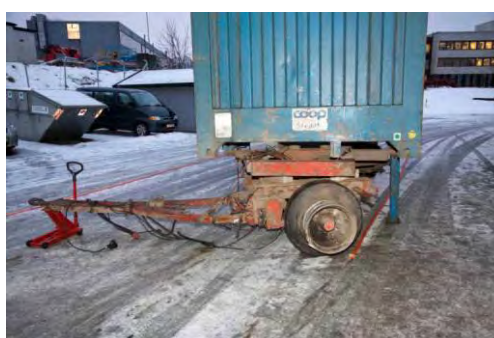
Illustrasjon 6. Det er funnet merker som stammer fra personbilen; et er på containeren 1,01 m fra venstre side og et på tilhengerens ramme 1,15 inn mot midten fra containerens venstre side.

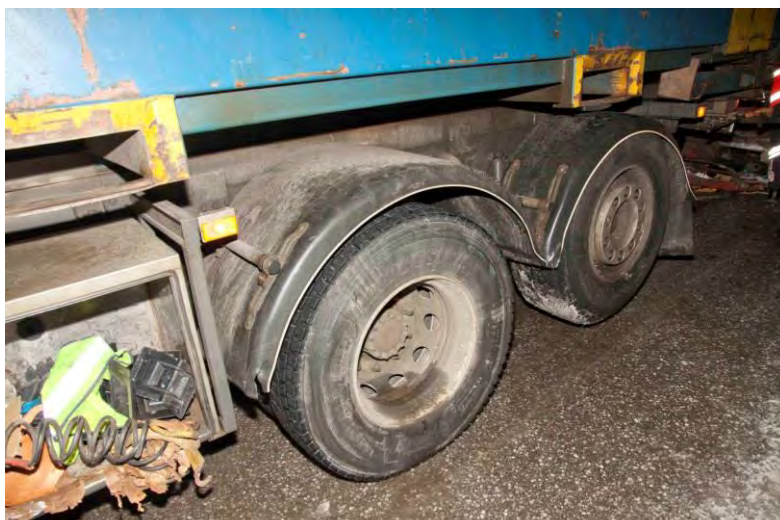
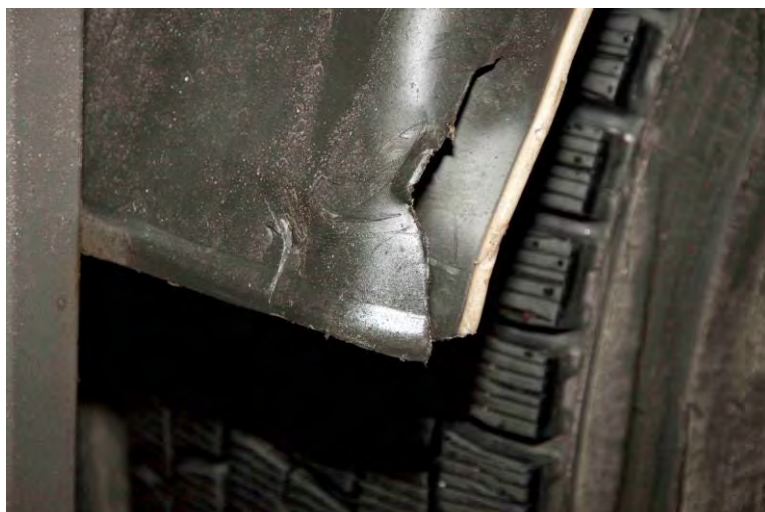
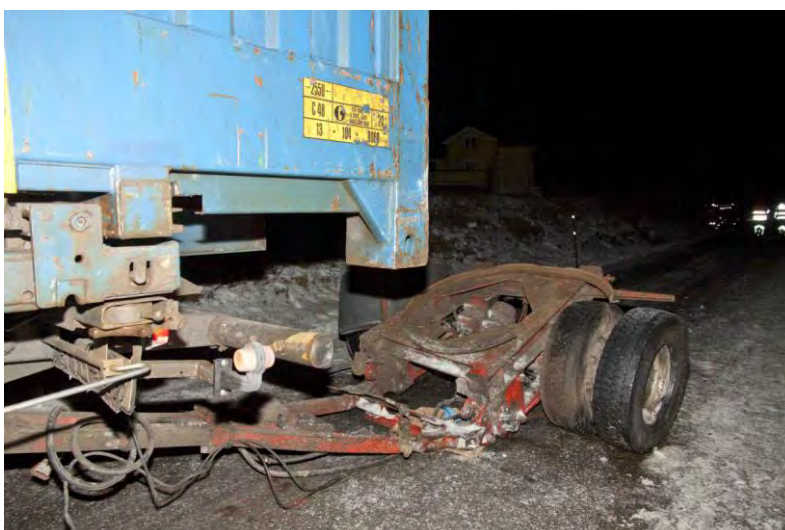
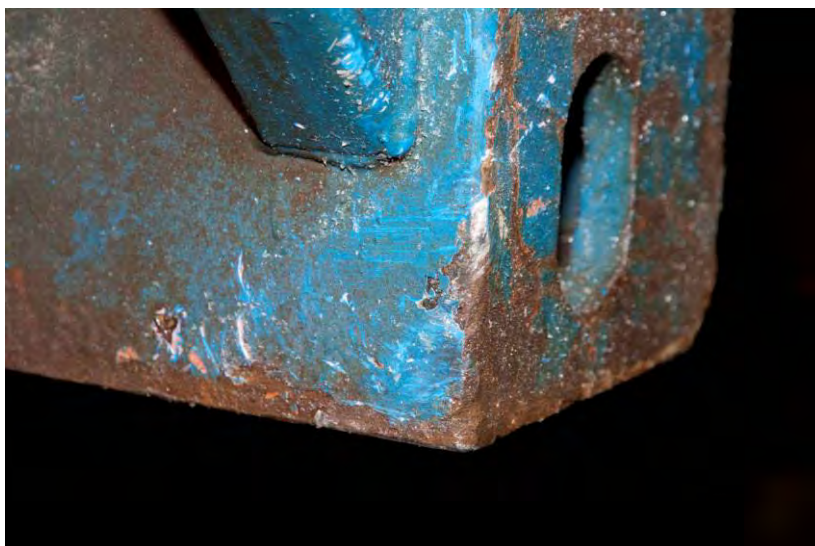
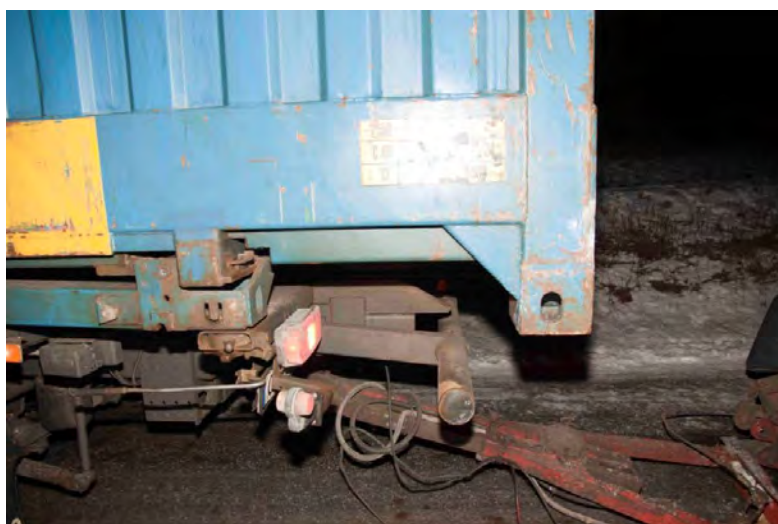
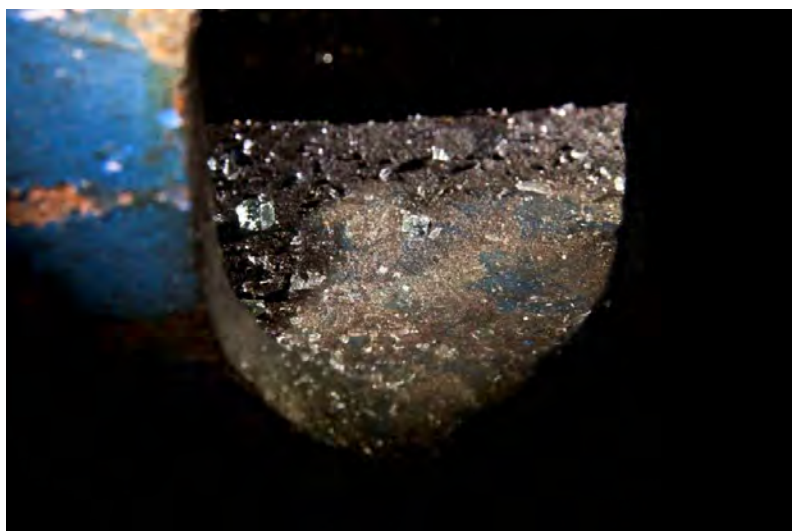
Illustrasjon 7 – 12 viser merker på lastebilens venstre side.

Det legges ut fra bildene og beskrivelsene til grunn at personbilens side har slått bort i lastebilens side etter første kollisjon med tilhengeren og forårsaket skadene/merkene vist i ill. 9 – 12 og muligens også skadene vist i ill. 7 og 8.

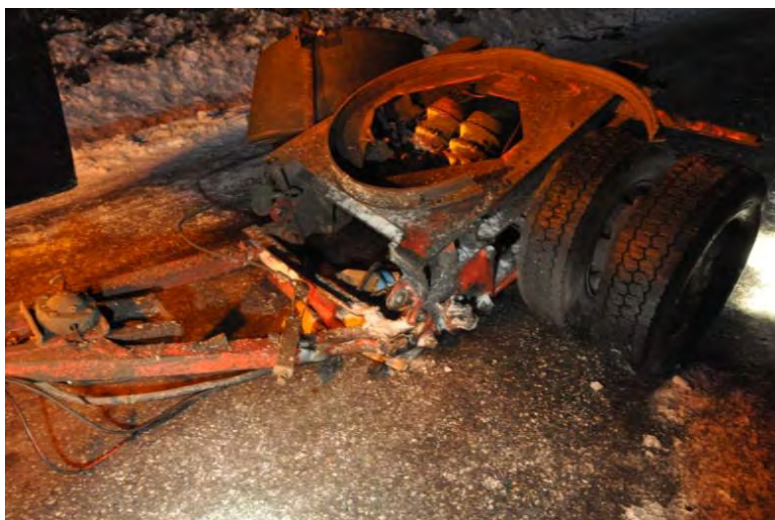
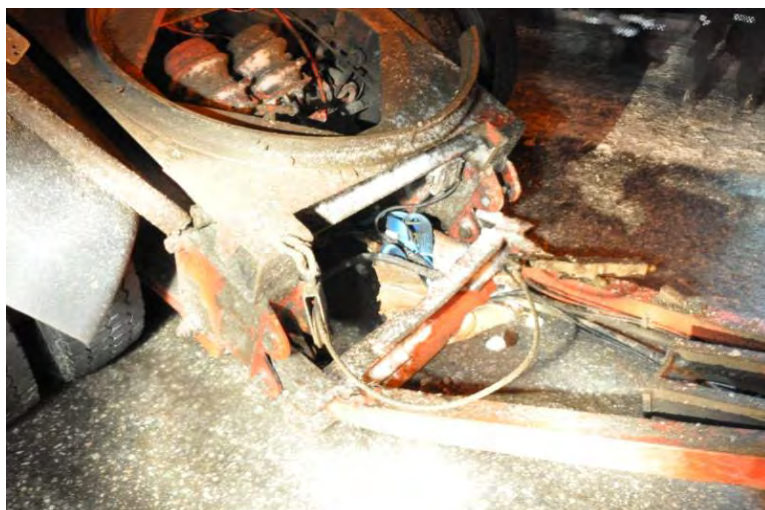
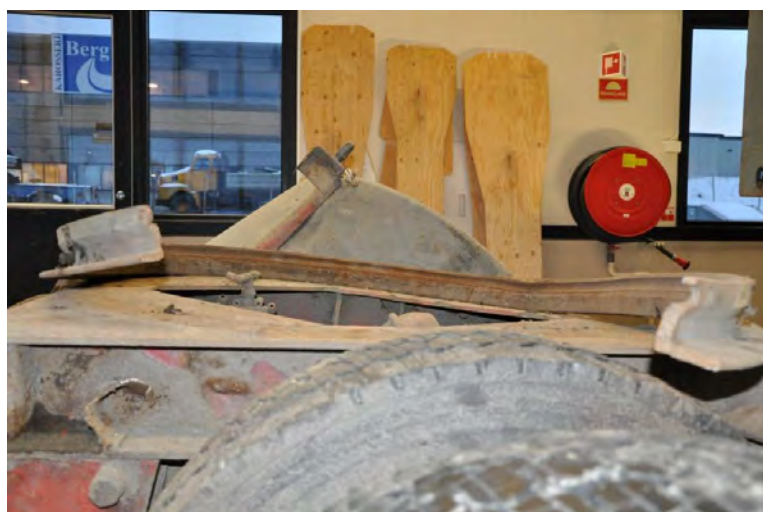
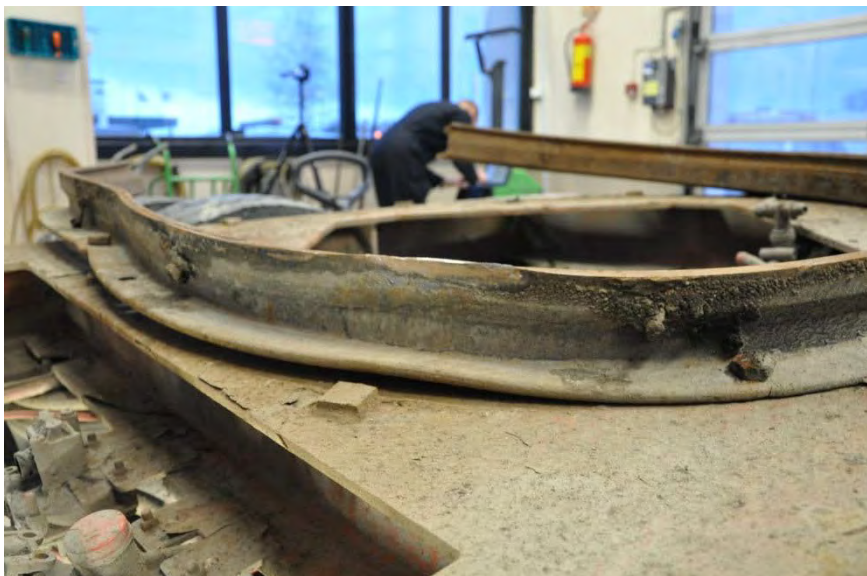
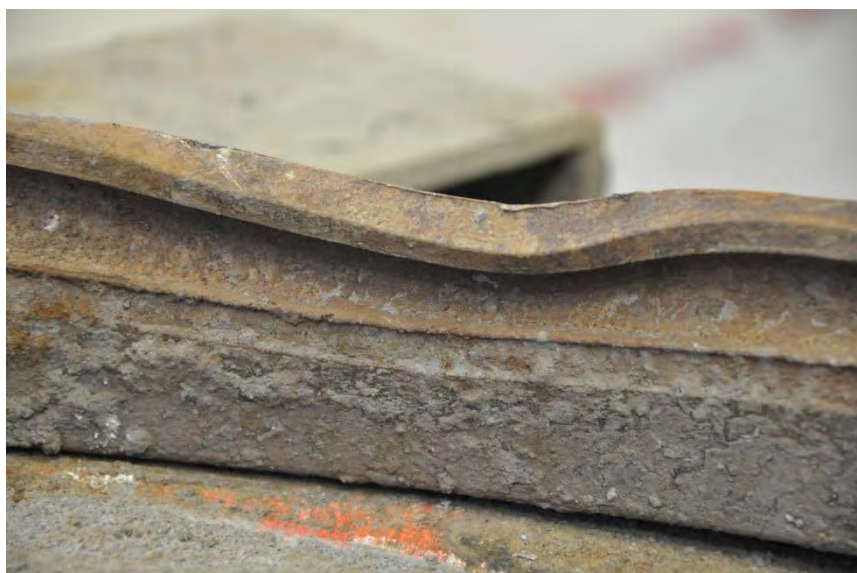
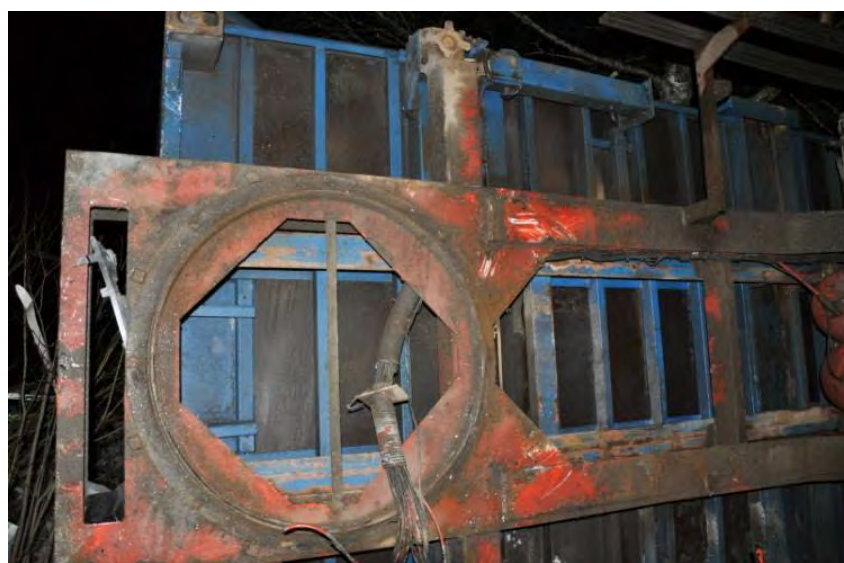
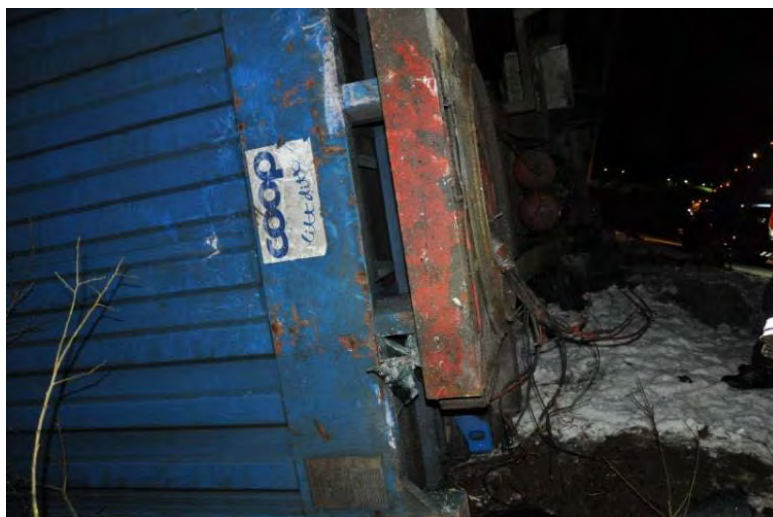
Tilhengerens svingkrans hadde slitasjespor på indre og ytre lagerbaner og lagerkulene var også korrodert og fri for smørefett. Det har ikke vært mulig for SHT å undersøke om slitasjen og manglende smøring har påvirket svingebevegelsen. Føreren har uttalt til SHT at han ikke merket noe unormalt med svingkransen og det var heller ingen synlige slitasjemerker mellom indre og ytre lagerbane. Med bakgrunn i disse opplysningene vurderer SHT det som lite sannsynlig at denne mangelen har bidratt til at ulykken skjedde.

Illustrasjon 13 – 19 viser skader på tilhengerens svingkrans.
