RAPPORT

Vei 2013/05

RAPPORT OM BRANN I VOGNTOG PÅ RV 23, OSLOFJORDTUNNELEN, 23. JUNI 2011

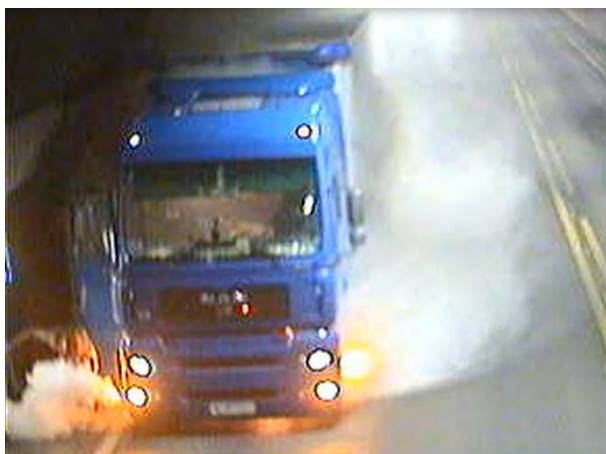
Figur 2: Førerens slokkingsforsøk. Foto: Utklipp fra videoovervåking i tunnelen – Statens vegvesen

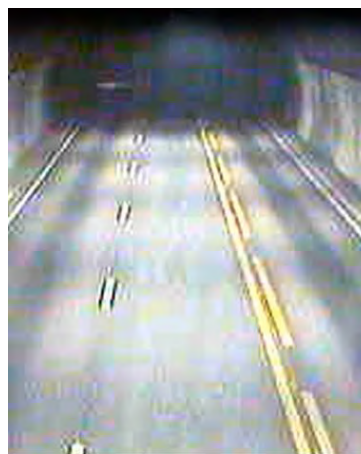
Figur 3: Røyk i tunnelen. Foto: Utklipp fra videoovervåking i tunnelen – Statens vegvesen

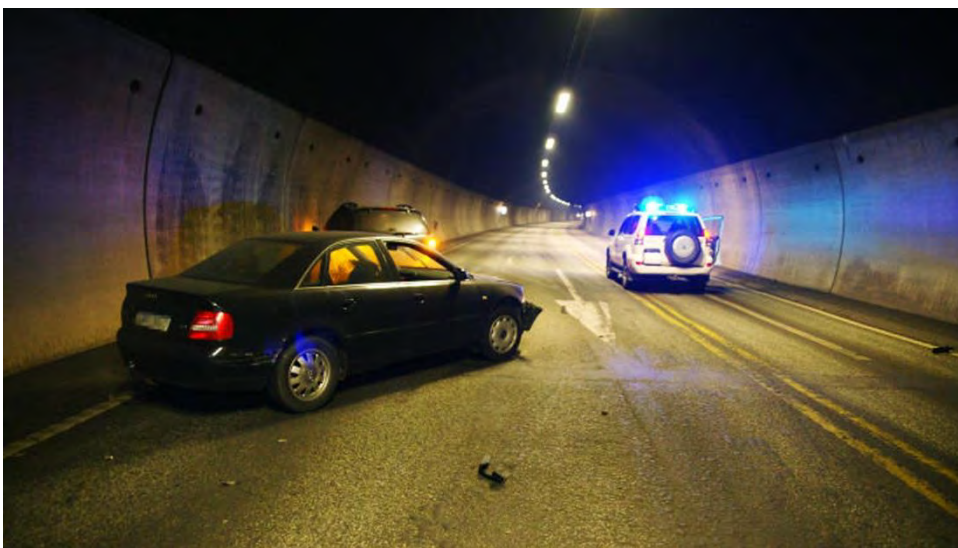
Figur 4: Bildet viser skadde kjøretøy som forsøkte å evakuere. Foto: Johnny Olsen/Presseservice

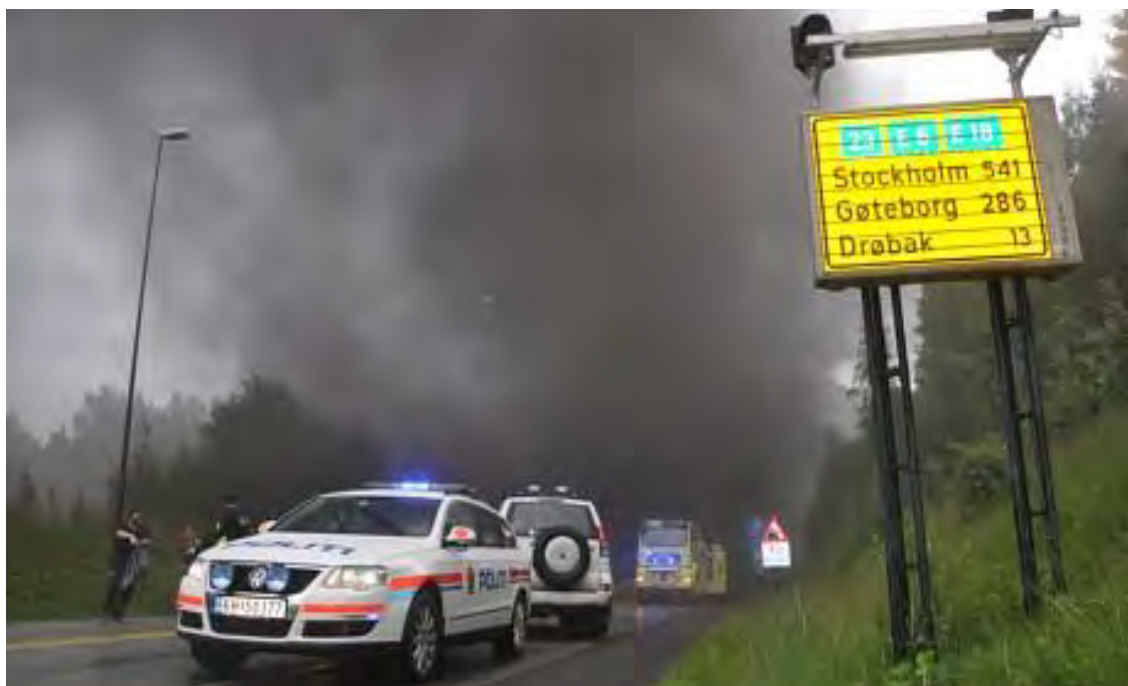
Figur 5: Bildet viser røyken som kom ut av tunnelen på Hurumsiden. Foto: Politiet

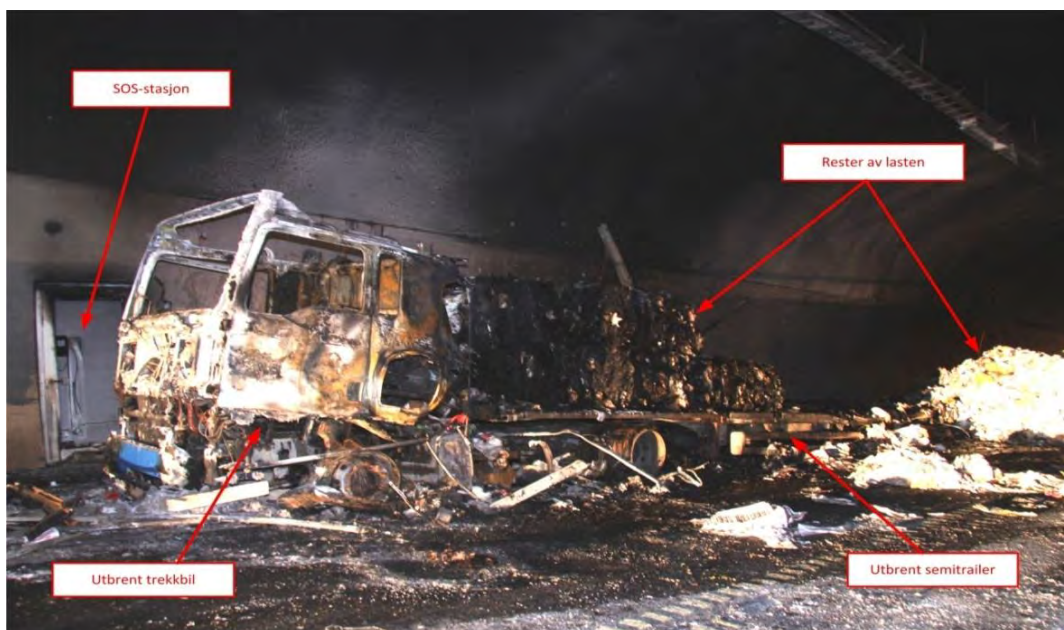
Både trekkbilen og semitraileren ble helt utbrent (se figur 6). Alt av materiell og komponenter som ikke var av metall ble forkullet. Komponenter av aluminium var sterkt deformert eller helt smeltet, mens komponenter av stål var til dels deformert på grunn av varmeutviklingen ved brannen. Lasten som vogntoget transporterte ble delvis utbrent i brannen. Søndre Follo brannvesen anslår at 30 – 50 % av lasten brant opp. Fartsskriveren og andre registreringssystemer fra kjøretøyene var så skadet at det ikke var mulig å laste ned data fra disse.

Figur 6: Vogntoget etter at brannen er slokkt. Foto: Politiet

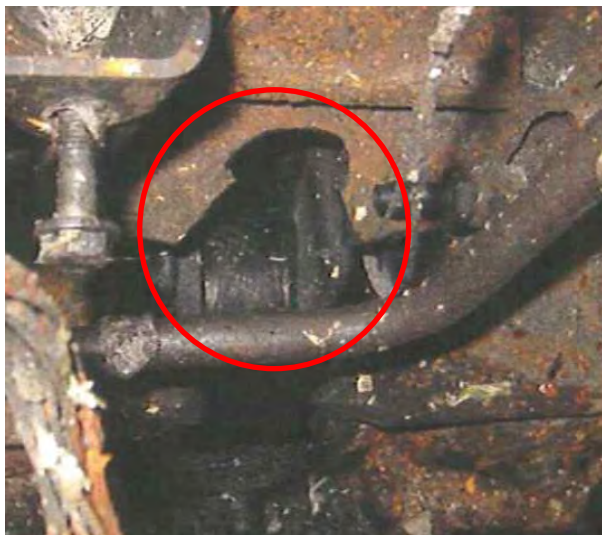
Figur 7: Hull i motorblokk. Foto: Statens Vegvesen

SHT mener årsaken til motorhavariet som startet brannen var at en av motorens veivstenger løsnet fra veivakselen (dette var trolig den metalliske rumlelyden som føreren hørte), og trengte gjennom motorblokken. Veivstangen kuttet deretter dieseltilførsel til dieselpumpen og skadet elektriske kabler som lå på venstre side av motoren. Brannen i motoren startet etter SHTs vurdering ved at oljedamp fra den skadde motoren eller diesel fra det skadde dieslrøret ble antent av varme motordeler eller av den elektriske ledningen som ble truffet av veivstangen.

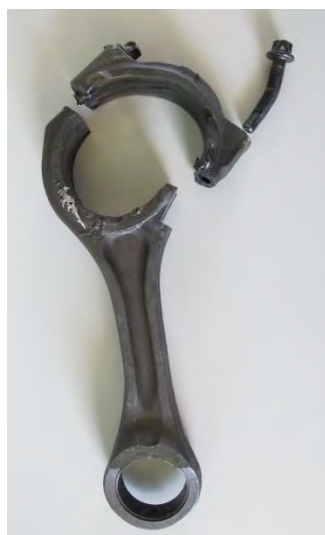
Den ene festebolten var røket, og den andre var bøyd. På den bøyde bolten var den delen av gjengepartiet som var skrudd inn i veivstangen deformert. Tilsvarende deformasjon ble funnet på det innvendige gjengepartiet i veivstangen. Deler av bolten som var røket satt fortsatt i den delen av veivstangen som ble funnet utenfor motoren.

Figur 8: Veivstang, lageroverfall og løs bolt. Foto: SHT

Undersøkelsen avdekket at den ene bolten til lageroverfallet til veivstangen hadde brukket, og at den andre hadde deformerte gjenger. Etter SHTs vurdering tyder disse skadene på at det kan ha vært for stor klaring mellom veivlager og veivtapp¹¹ slik at belastningen på boltene til lageroverfallet har blitt for stor og røket/blitt dratt ut av innfestingen.

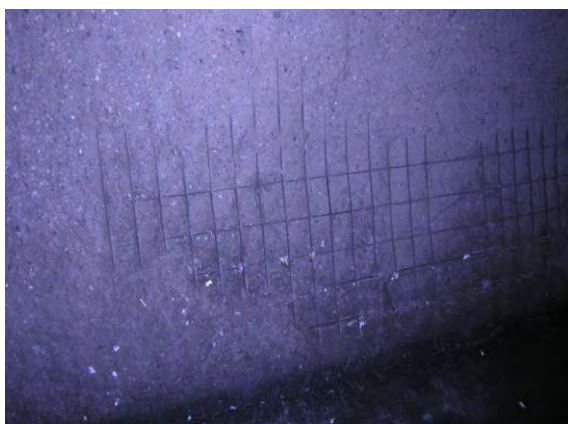
Basert på informasjon fra konsulentselskapet Aas-Jakobsen AS, som på oppdrag fra Statens vegvesen har befart og registrert skader, er det påvist betongavskalling på ca. 5-6 cm på veggelementene i nærheten av brannstedet (veggelementene har en tykkelse på 15 cm) (se figur 9). I tillegg er det registrert en avskalling på 1-3 cm i sprøytebetonghvelvet i det samme området, samt oppbrente og smeltede fuger og forkullet membran. Det ble også avdekket grove parallelle sprekker på baksiden av de skadede veggelementene. Kabelbruer og SOS-stasjon nærmest brannstedet ble også påført skader (se figur 10).

Figur 9: Avskalling på veggelement ved brannstedet. Foto: SHT

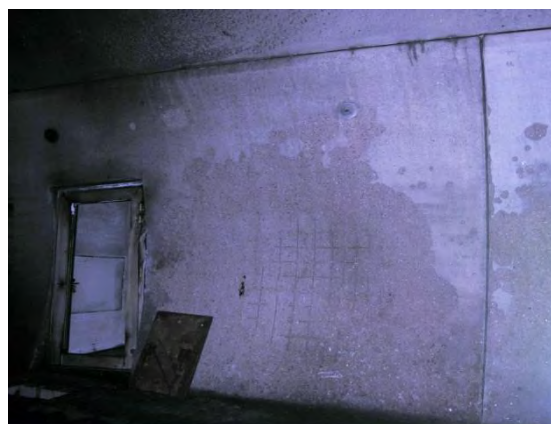
Figur 10: Brannskader på dør til SOS-stasjon. Foto: SHT

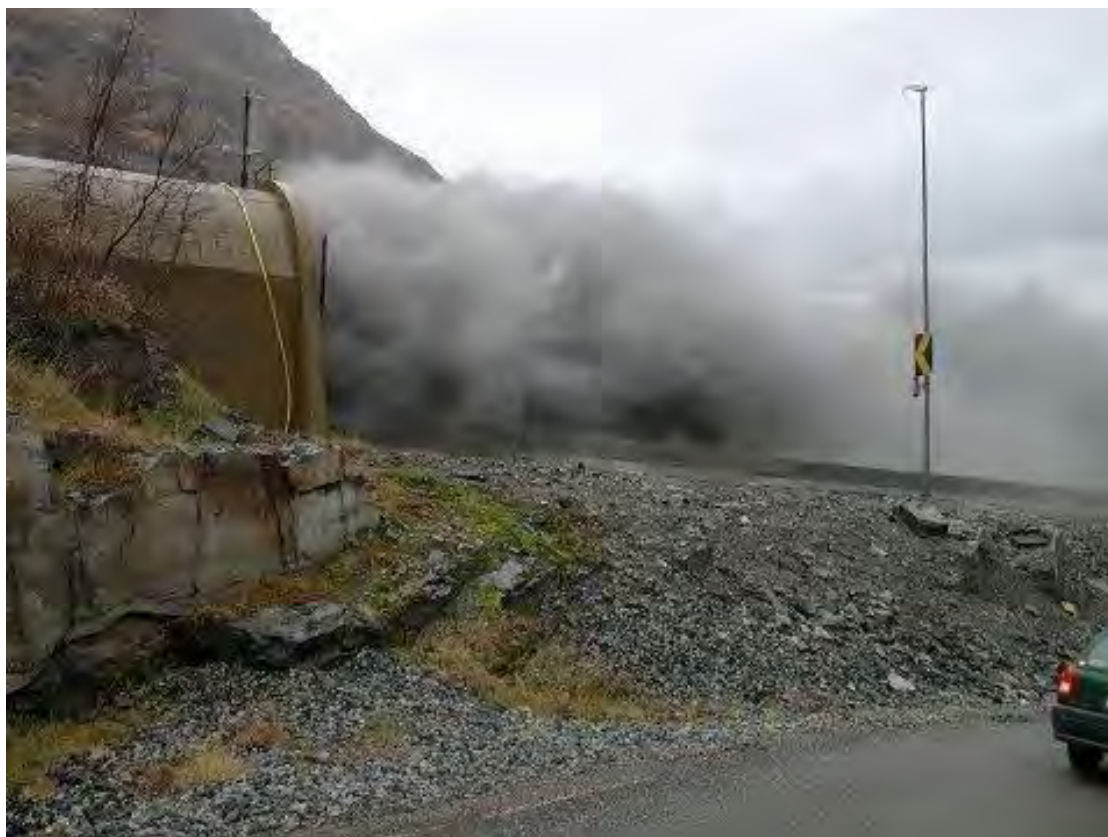
I oktober 2006 oppsto det igjen brann i et kjøretøy på E134 i Seljestadtunnelen, da en buss med fører og to passasjerer begynte å brenne (se figur 17). Alle personene klarte å evakuere før tunnelen ble fylt med røyk.

Figur 17: Bildet viser røyk i tunnelåpning i forbindelse med brann i Seljestadtunnelen i 2006. Foto: Hardanger Folkeblad - Arne Hesjedal

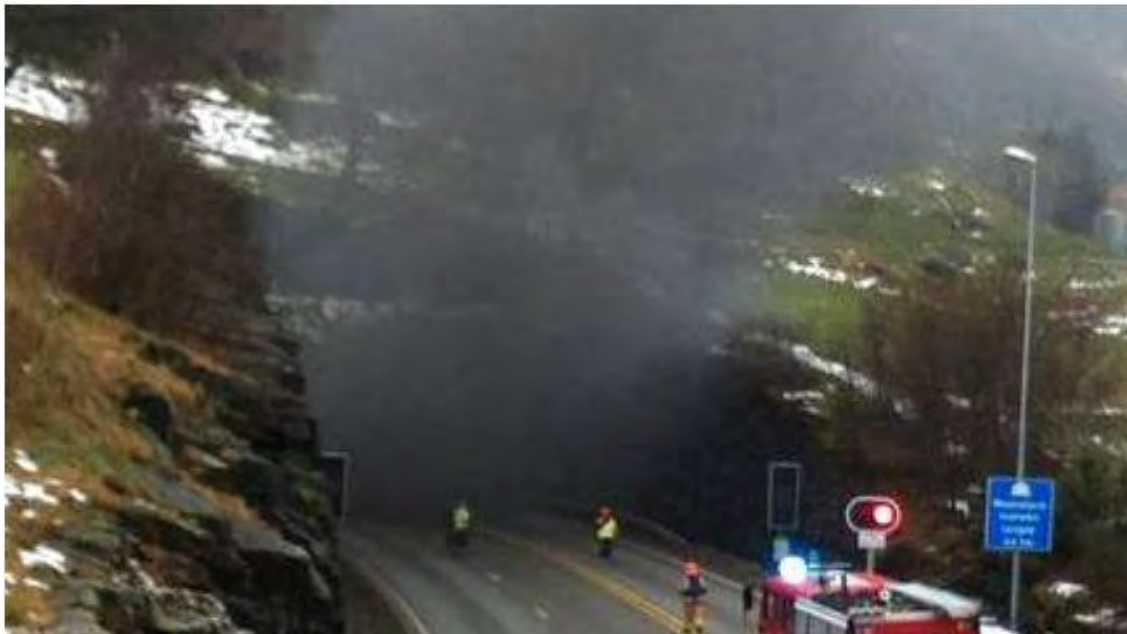
Alle personene som var i den nordre, røykfylte delen av tunnelen kom etter hvert ut. Tre personer fikk røykskader, hvorav tilstanden til en ble betegnet som alvorlig. Figur 18 viser røykutslag fra Mastrafjordtunnelens nordre tunnelåpning. Røyken kom fra brann i tilhengerens to bakdekk på venstre side.

Figur 18: Bildet viser røykutslag fra Mastrafjordtunnelens nordre tunnelportal. Foto: NRK - Kjell Bua

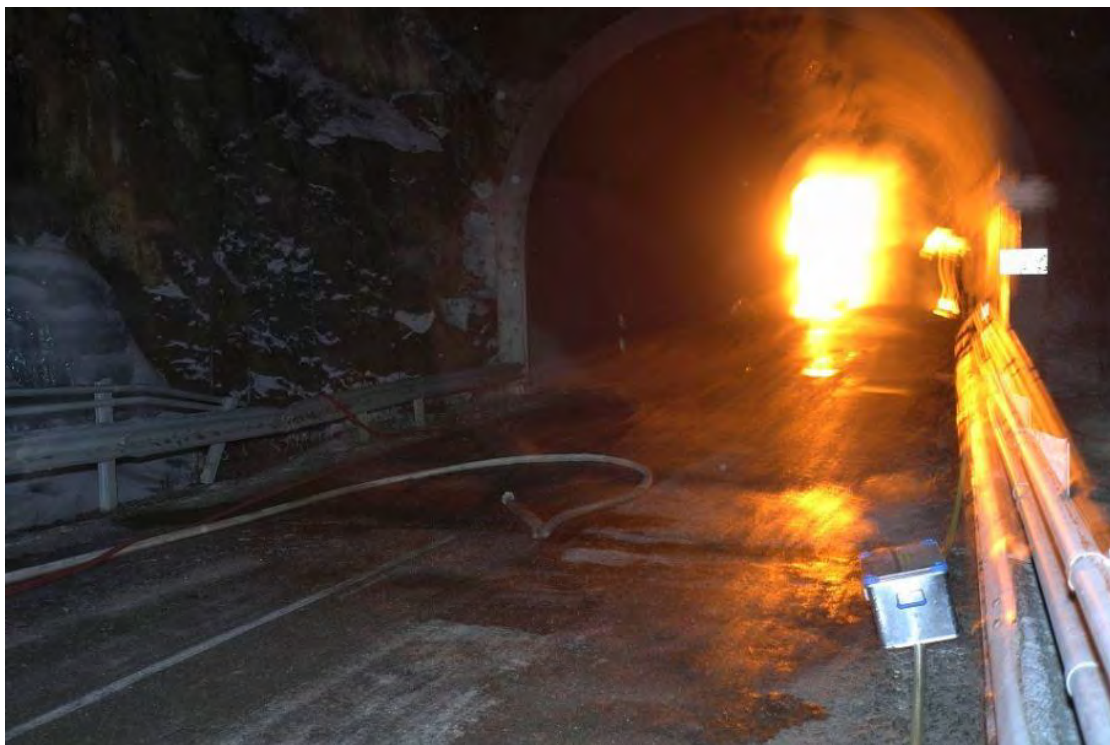
Figur 19: Brann i tilhenger i Brattlitunnelen. Foto: Avisa Nordland – Ann-Cathrin Braseth

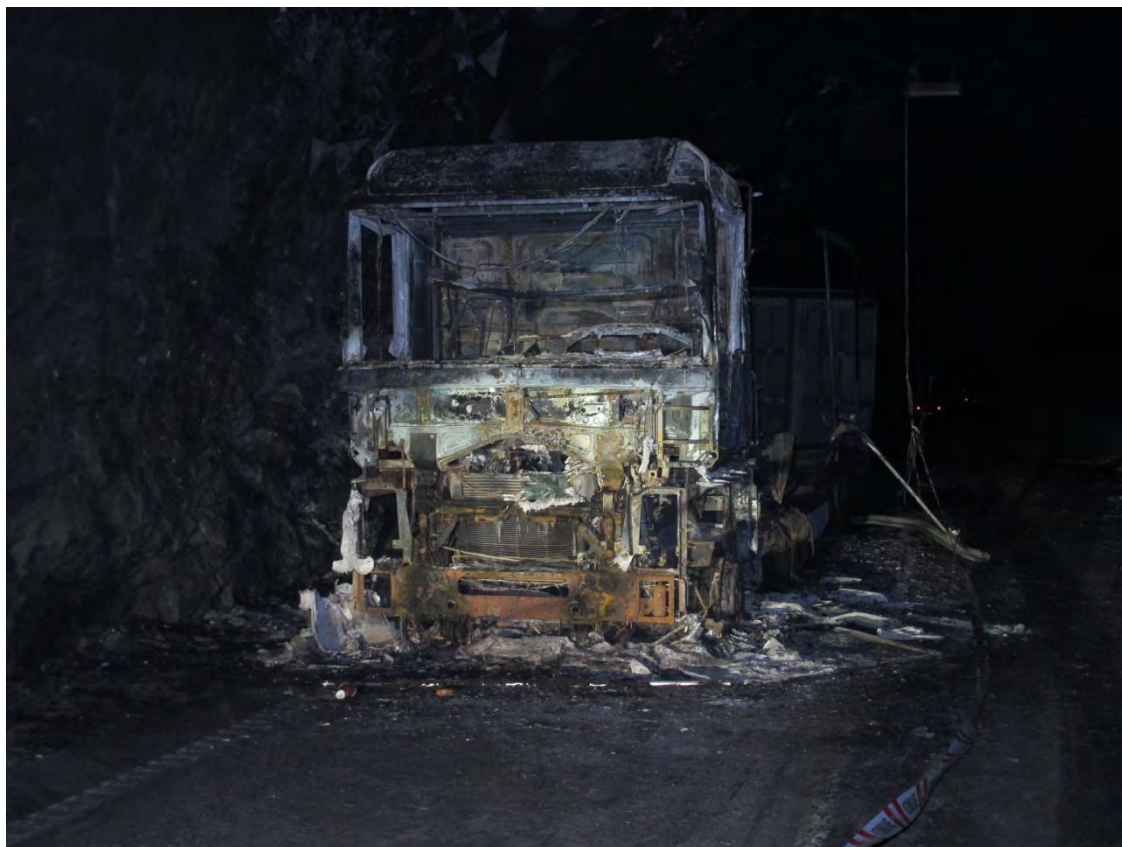
Figur 20: Brann i vogntog i Gudvangatunnelen. Foto: SHT

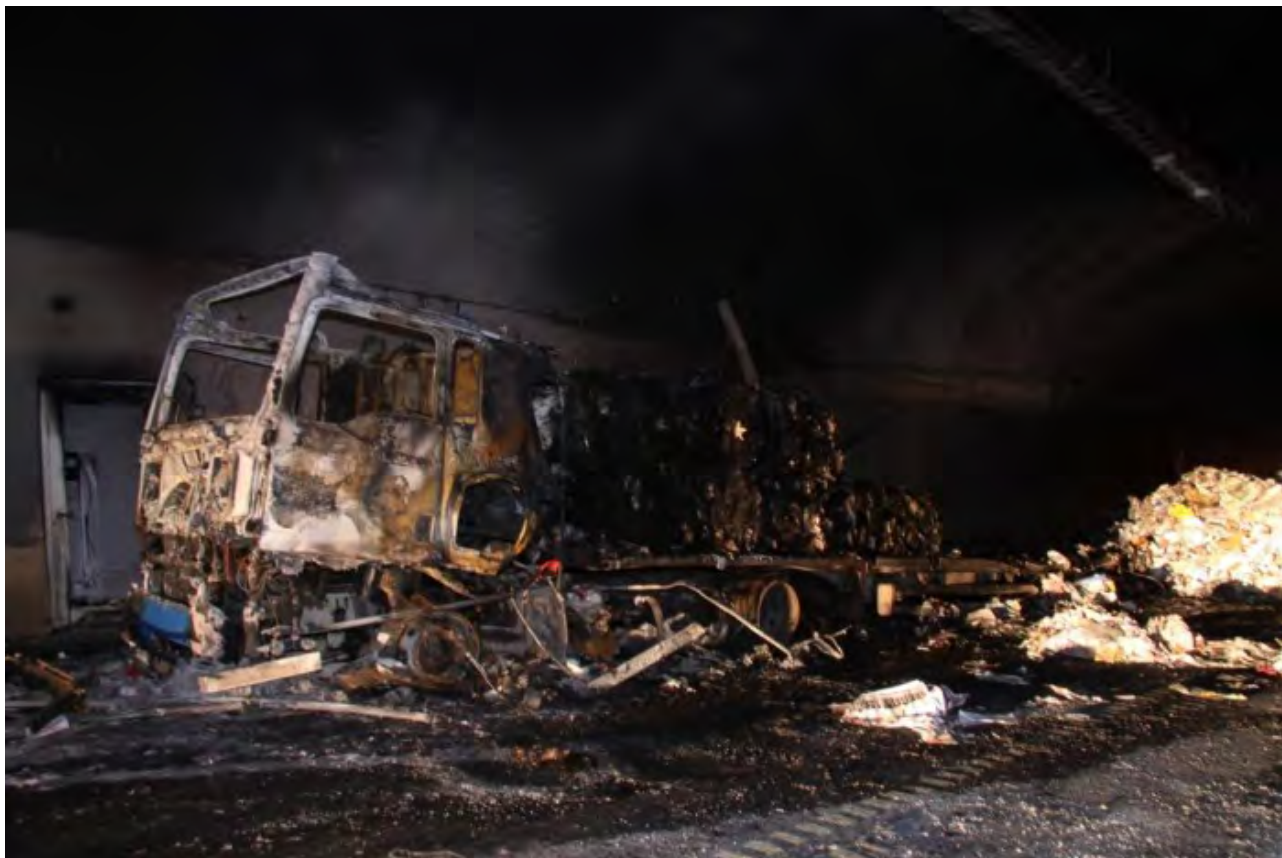
- Det er en betydelig del av lasten som ikke er brent ved semitrailerens bakre del (ca. $\frac{1}{4}$ av semitrailerens lengde). I semitrailerens fremre del (ca. $\frac{1}{4}$ av semitrailerens lengde), er lasten delvis brent og forkullet. Restene av lasten i midten av semitraileren synes å være helt oppbrent.
- Alt av plast og tekstiler i trekkbilen, vogntogets dekk og presenning synes å være helt oppbrent.

Figur 2-2 Restene av vogntogets last. Legg merke til hvit papirmasse til høyre i bildet. Foto: Politiet.
