RAPPORT

Vei 2013/06

RAPPORT OM MØTEULYKKE MELLOM VOGNTOG OG PERSONBIL PÅ FV 115 VED HJELLEBØL 19. OKTOBER 2012

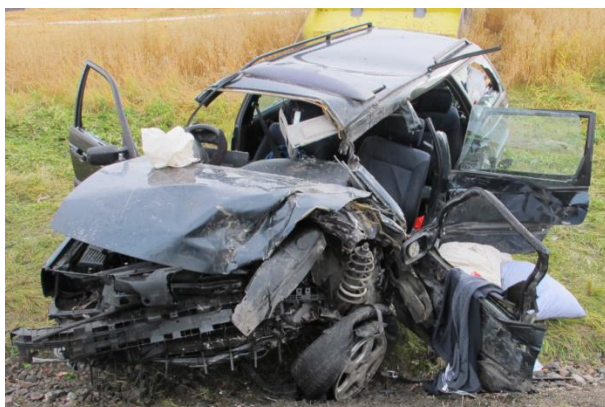
Personbilen fikk omfattende skader i fronten og på førersiden. Påførte skader på personbilen vises i figur 2 og figur 3.

Figur 2: Skader i fronten og på venstre side av personbilen etter frigjøring av den fastklemte. Foto: SHT

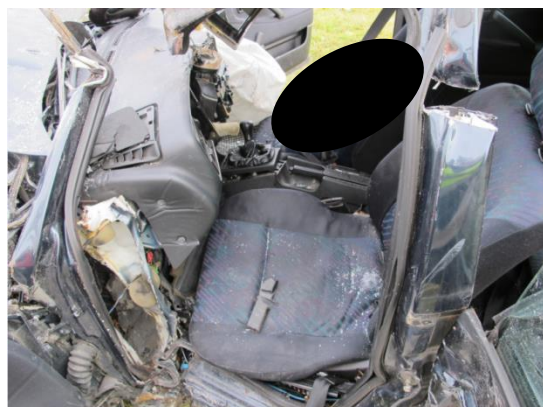
Det var overlevelsesrom² for passasjerer i personbilen, mens det på førersiden var begrenset plass på grunn av store deformasjoner på bilens venstre side (figur 3). Funn viser at A-stolpen på venstre side ble presset inn i kupeen og førerens hode traff denne. I tillegg ble ratt og dashbord trykket bakover.

Figur 3: Innvendige skader og redusert overlevelsesrom på førerplassen etter frigjøring. Foto: SHT

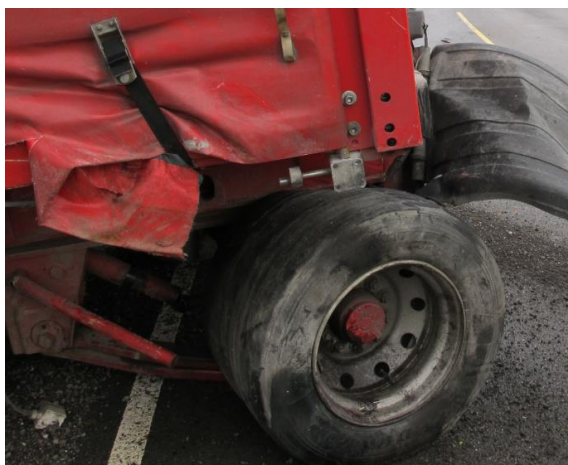
Semitraileren fikk skader på venstre bakre hjørne, og bakerste aksling ble slått ut av posisjon (figur 4). I tillegg ble trekkbilen påført en innvendig skade i frontruten som følge av en løs gjenstand i førerhytten. Som følge av utforkjøringen etter kollisjonen ble det påført skader på trekkbilens front, drivstofftank og batterikasse.

Figur 4: Skader på bakre venstre hjørne på semitraileren som følge av kollisjonen med personbilen. Foto: SHT

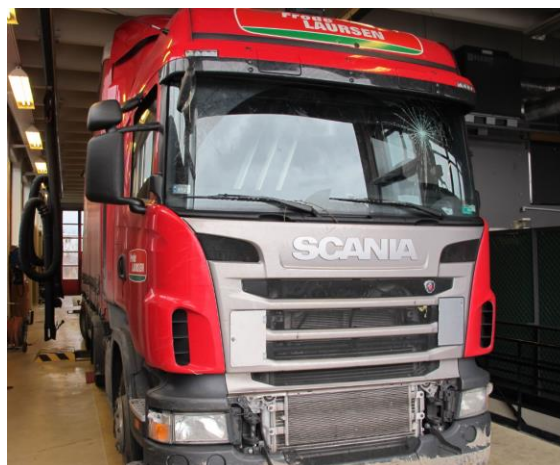
Figur 5: Skader i frontrute og nedre del av fronten. Foto: SHT

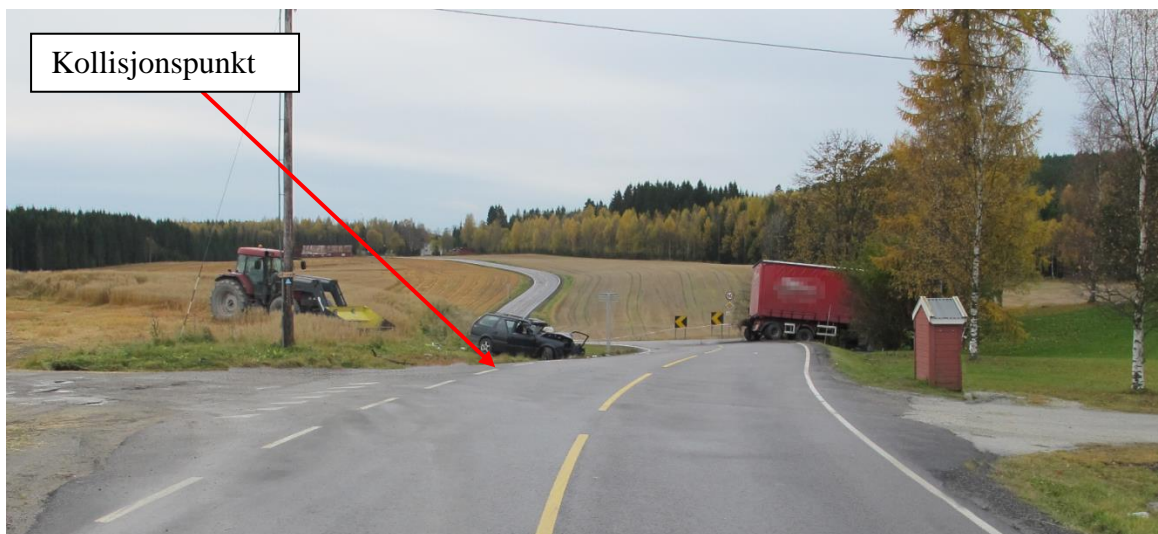
Figur 6: Ulykkesstedet med kjøretøyenes sluttposisjoner, og kollisjonspunktet (Traktoren på bildet, var ikke involvert i ulykken, men ble benyttet i forbindelse med frigjøring av den fastklemt føreren i personbilen). Foto/ill.: SHT

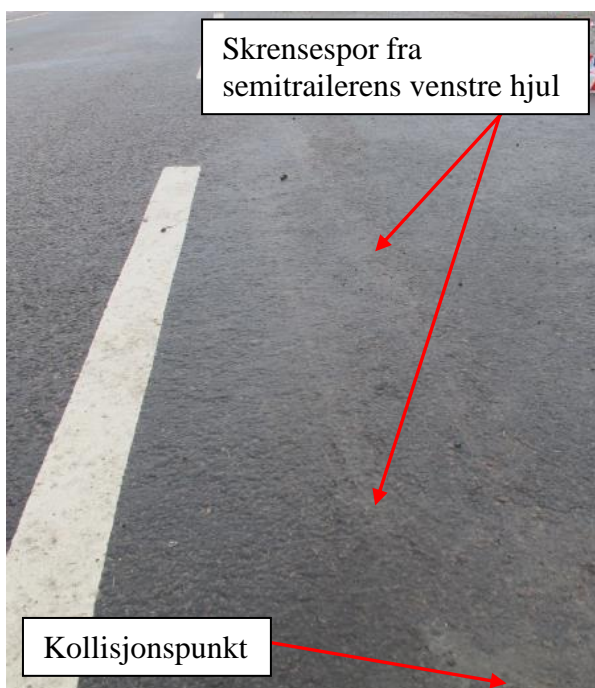
Det var avsatt brems-/skrensespor fra semitrailerens bakre venstre hjul den siste strekningen (ca. 10 meter) før sammenstøtet med personbilen. Utover dette er det ikke avsatt spor som med sikkerhet kan knyttes til semitrailerens bevegelser fram mot kollisjonspunktet.

Figur 7: Avsatt brems-/skrensespor fra semitrailerens venstre hjul på utsiden av kantlinjen umiddelbart før kollisjonspunktet med personbilen (Bildet er tatt i personbilens kjøreretning). Foto/ill.: SHT

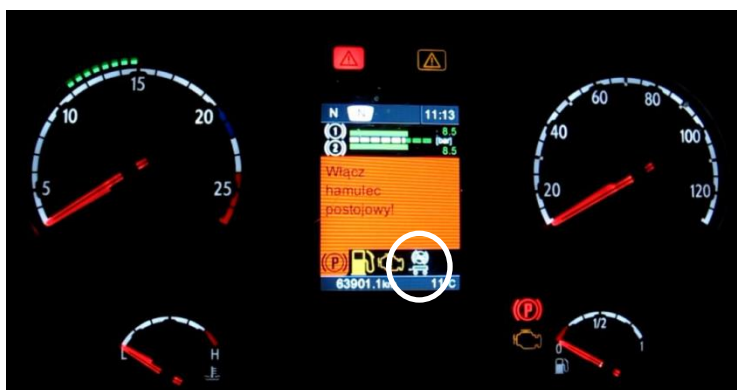
I trekkbilens førerdisplay lyste et varsel med hvit farge som i følge Scania's førerhåndbok betyr at:

Tilhengeren som er koblet til kjøretøyet har ikke blokkeringsfrie bremses (ABS)

Dette varselet kunne ses fra førerplass under kjøring. Vogntogføreren har opplyst til SHT at varselet lyste fra han hentet semitraileren.

Figur 8: Den hvite ringen viser ABS informasjonssymbolets plassering i førerdisplayet. Foto/ill.: SHT

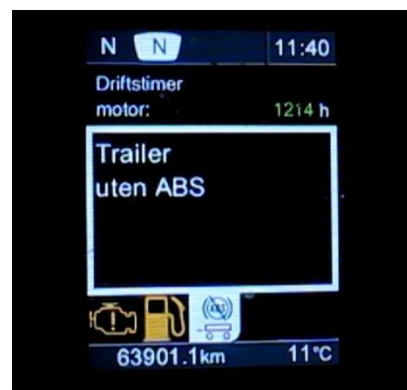
Figur 8 og figur 9 viser varselet og dets plassering i førerdisplayet. Informasjonsteksten som vises i figur 9 kan tas fram i førerdisplayet, der hvor det oransje feltet i figur 8 er, når en ønsker å få ytterligere informasjon om symbolets betydning. Informasjonsteksten kan vises på flere språk. Polsk var valgt da trekkbilens var registrert i Polen. I figur 9 har SHT valgt å vise teksten på norsk.

Figur 9: Informasjon på display som indikerer at semitraileren ikke har ABS funksjon. Foto: SHT

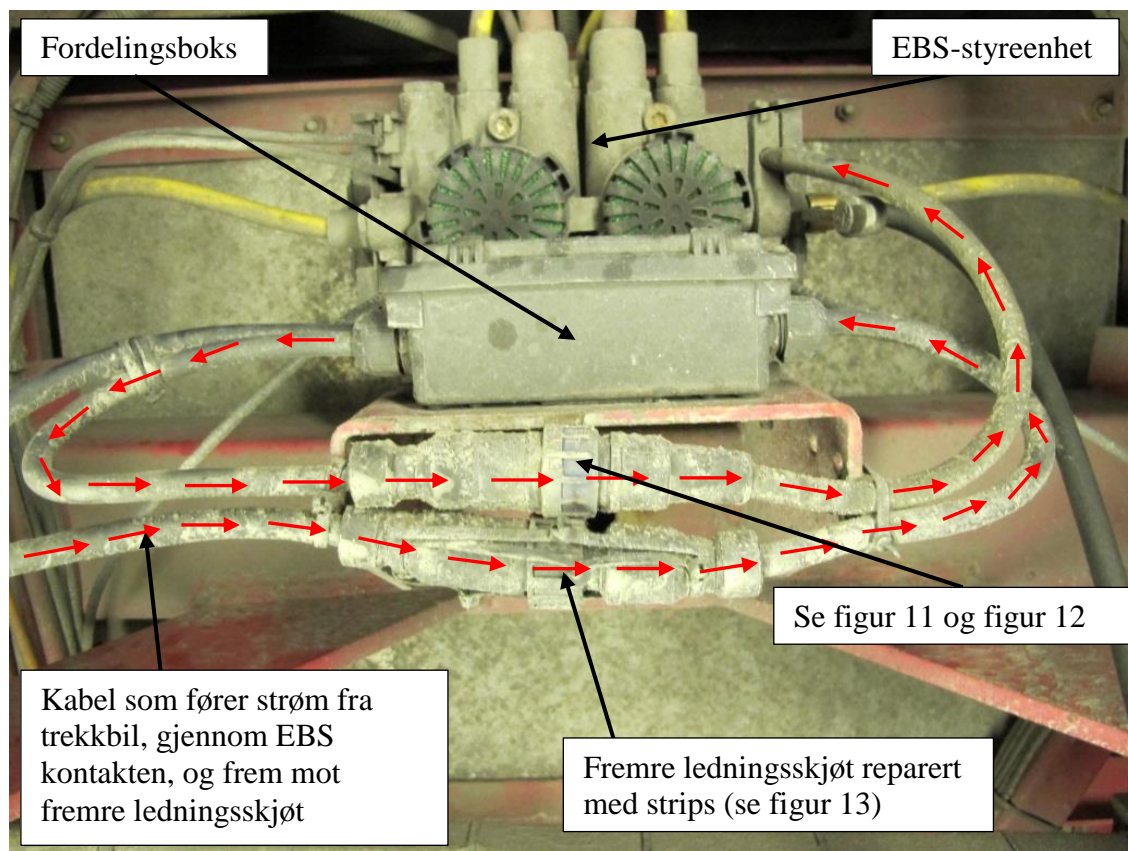
Flere ledningsskjøter til EBS- systemet var korrodert (figur 11, figur 12 og figur 13). Den fremre ledningsskjøten (figur 10) var i tillegg «stripset» sammen. Korrosjonen medførte at tilhengerens EBS-styringsenhet ikke ble tilført nødvendig spenning til å operere systemet. På grunn av dette fungerte verken ABS- eller ALB-enhetene på semitraileren.

Figur 10: Ledningsskjøtene som var korrodert, fordelingsboks til EBS-anlegget og EBS-styreenheten. De røde pilene illustrerer strømmens retning. Foto/ill.: SHT

Undersøkelsen har også påvist at det hadde oppstått korrosjon i to koblingspunkter for ledninger på semitrailerens bremsesystem med brudd i forbindelser til EBS styringsenheten. SHT har avdekket at de to koblingspunktene som var korrodert ikke var montert i henhold til EBS-produsentens anvisninger. Innfestningen av koblingspunktene som er vist i figur 10 sammenliknet med monteringsanvisningen i vedlegg D, viser at klamringen av ledningene ikke er montert i den avstanden fra koblingspunktet som er beskrevet i monteringsanvisningen. SHTs vurdering er at koblingen kan ha ligget i bend slik at anleggsflatene mellom de to koblingspunktene ikke har vært tilstrekkelig tette, og fuktighet kan så ha trengt inn i kontaktpunktene.

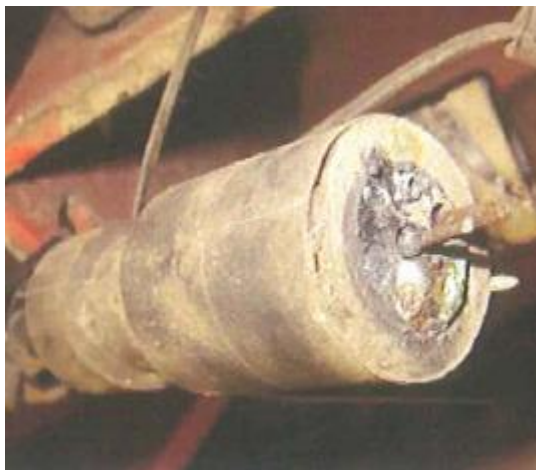
Figur 11: Korrosjon i kontakt på semitraileren.
Foto: Statens vegvesen

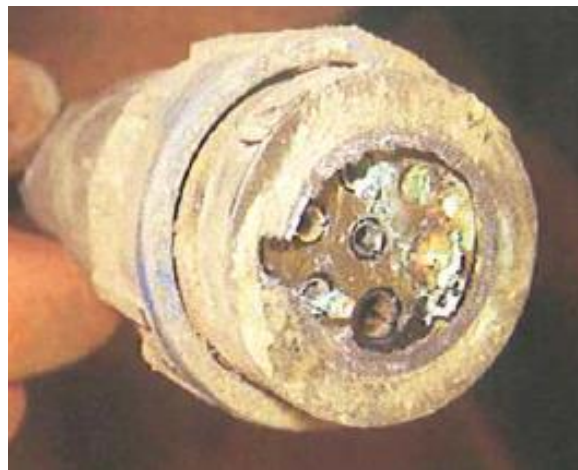
Figur 12: Korrosjon i kontakt på semitraileren.
Foto: Statens vegvesen

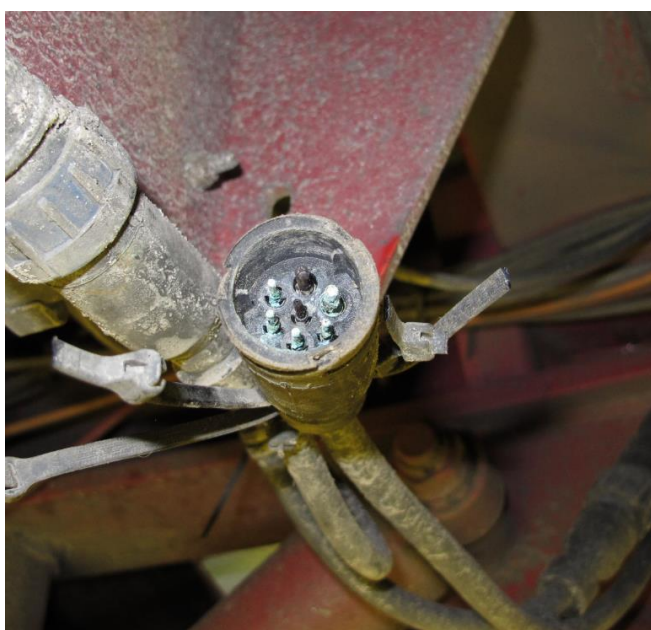
Figur 13: Korrosjon i «stripset» ledningsskjøt på semitraileren. Foto: SHT

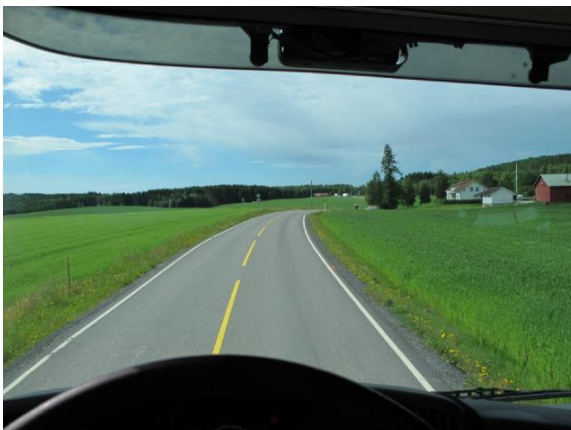
Figur 14: Sikt fra førerplass i tilsvarende trekkbil ca. 150 meter før kollisjonspunktet.
Foto: SHT

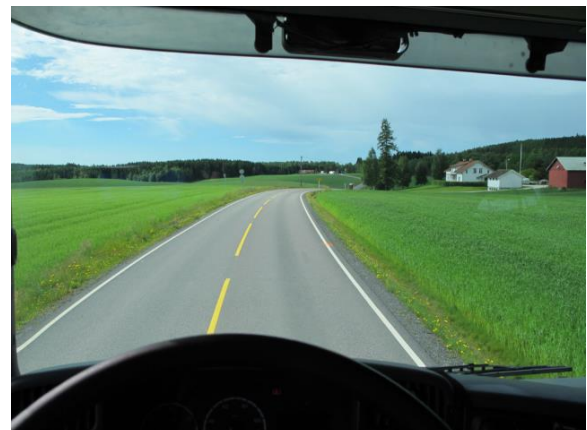
Figur 15: Sikt fra førerplass i tilsvarende trekkbil ca. 135 meter før kollisjonspunktet.
Foto: SHT

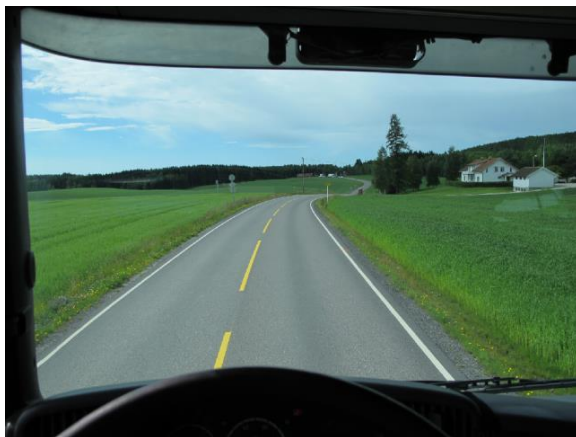
Figur 16: Sikt fra førerplass i tilsvarende trekkbil ca. 120 meter før kollisjonspunktet. Foto: SHT

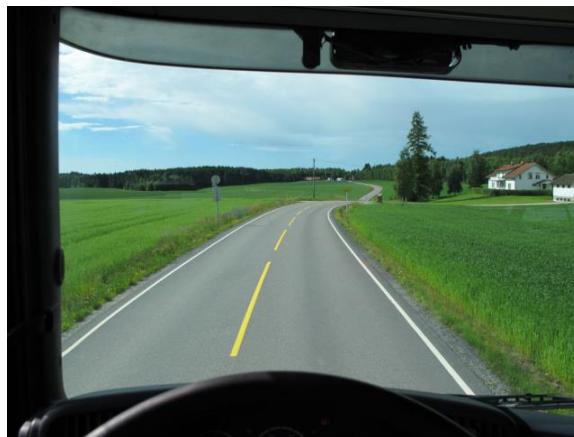
Figur 17: Sikt fra førerplass i tilsvarende trekkbil ca. 105 meter før kollisjonspunktet. Foto: SHT

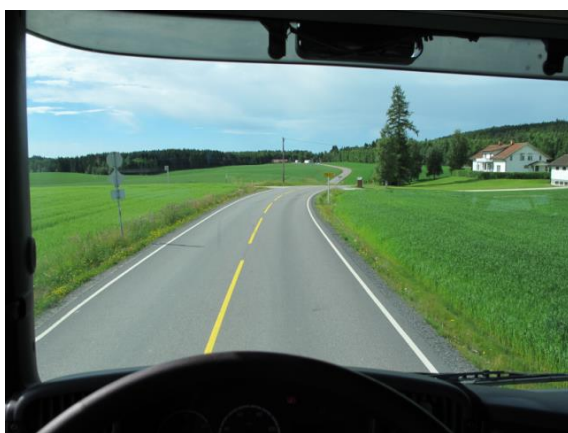
Figur 18: Sikt fra førerplass i tilsvarende trekkbil ca. 90 meter før kollisjonspunktet. Foto: SHT

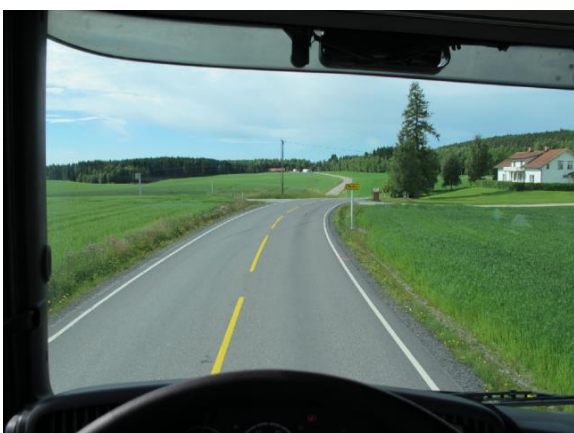
Figur 19: Sikt fra førerplass i tilsvarende trekkbil ca. 75 meter før kollisjonspunktet. Foto: SHT

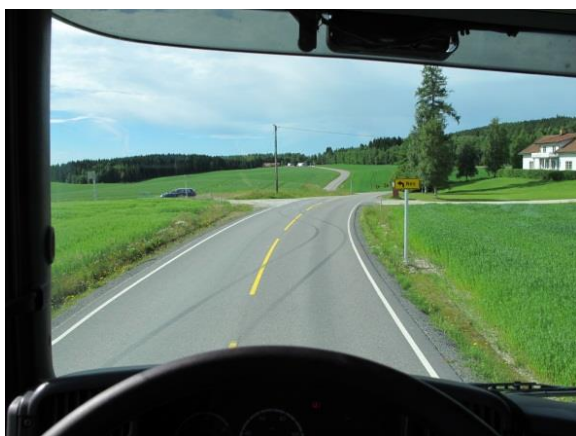
Figur 20: Sikt fra førerplass i tilsvarende trekkbil ca. 60 meter før kollisjonspunktet. Foto: SHT

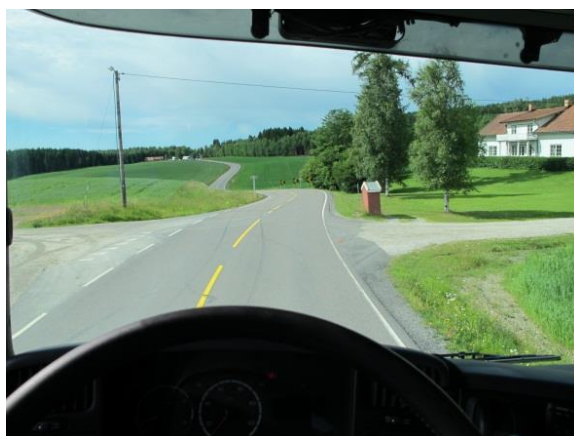
Figur 21: Sikt fra førerplassen i tilsvarende trekkbil ca. 30 meter før kollisjonspunktet. Foto: SHT
