RAPPORT

Vei 2014/01

RAPPORT OM UTFORKJØRING MED BUSS PÅ E6 VED DOMBÅS I DOVRE KOMMUNE 22. FEBRUAR 2013

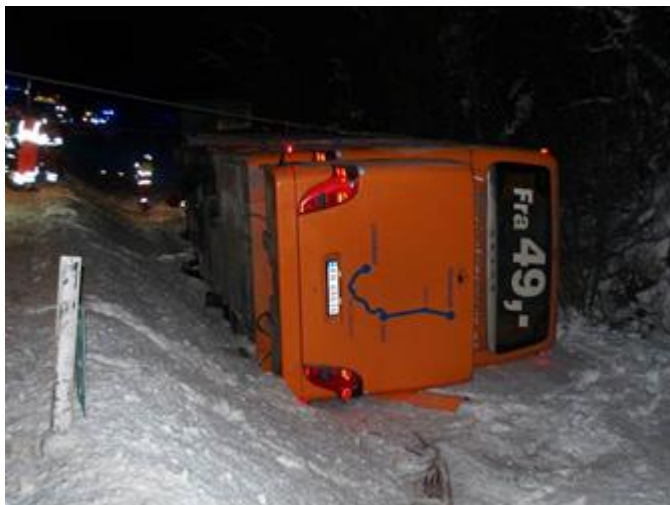
Ulykken skjedde kl. 0405 da bussen kjørte utfor veien på høyre side i en slak venstre kurve på E6 i ca. 70 km/t ca. en km sør for Dombås. Føreren har fortalt han sovnet. Bussen krysset en profilert kantlinje, men denne var dekket av is og snø, og effekten var derfor redusert. Bussens høyre for- og bakhjul kom utfor veibanen og fronten traff en ettergivende skiltmast. Bussen veltet så over på høyre side og skled et kort stykke før den stanset ca. 73 meter fra der den kom utenfor veibanen.

Figur 2: Bussens sluttposisjon. Foto: Politiet

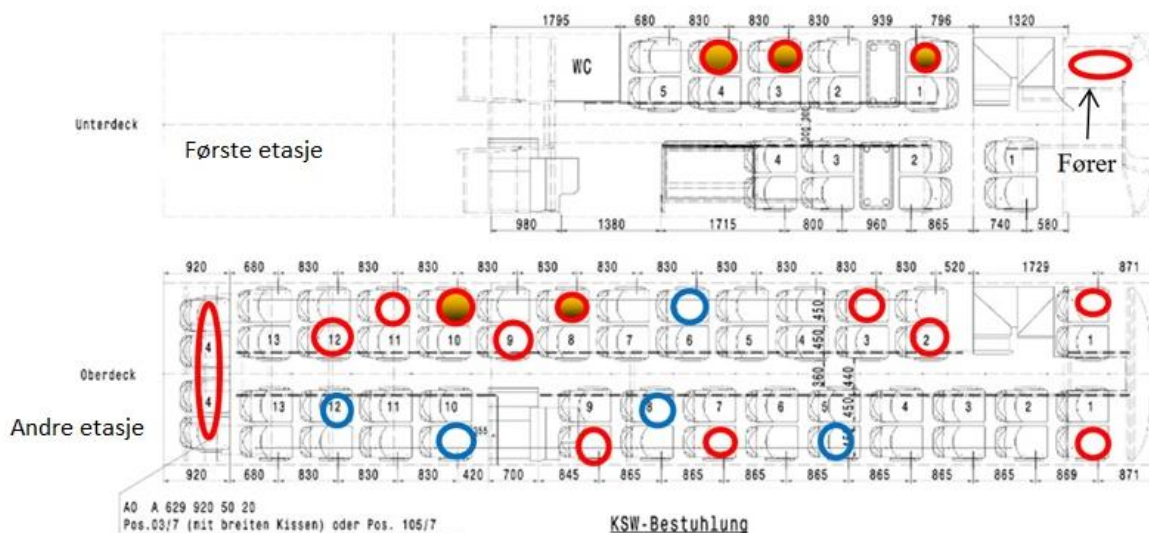
Politiet har opplyst at kun fem av tjue passasjerer brukte bilbelte på ulykkestidspunktet. Føreren har fortalt at han opplyste om bilbeltepåbudet over høyttaler noen minutter etter avgang fra Oslo bussterminal, og direkte til nye passasjerer når de kommer på bussen. Føreren har opplyst at han vanligvis brukte bilbelte, men at han hadde tatt dette av seg like før ulykken inntraff, fordi han følte seg trett og ønsket å bevege seg noe i førersetet.

- Passasjer brukte ikke bilbelte
- Passasjer brukte ikke bilbelte og ble skadd
- Passasjer brukte bilbelte

Figur 3: Planskissen hvor passasjerene satt samt skadegrad. Illustrasjonen er bygget på Rutebildeiernes Standardiserings – Aksjebusselskap (RSA) sin planskisse og med SHTs merknader. Kilde: RSA/SHT

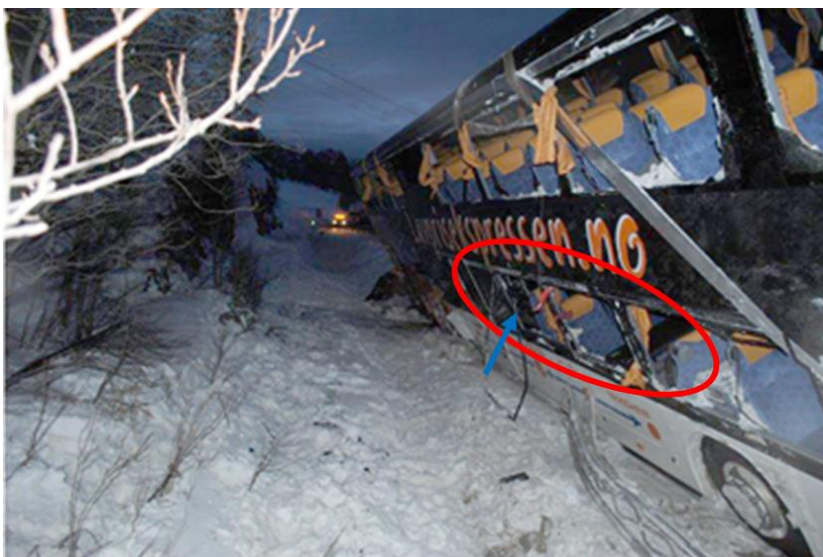
Bussen fikk skader i fronten da den kjørte på en skiltemast, som sto tre meter på utsiden av veien. Som følge av velten fikk bussen skader på høyre side. Enden på skiltemasten trengte gjennom et sidevindu på høyre side ved seterad nr. 3, se figur 4, og det oppsto skader på seteryggen på dette setet. Vinduet i fremre dør og de to fremre sidevinduene i første etasje ble knust i ulykken. De andre vinduene på høyre side ble knust i forbindelse med redningsarbeidet.

Figur 4: Bussen ble påført skader på høyre side, sirkelen viser de vinduene som ble knust i velten. Skiltmasten skadet en seterygg, se blå pil. Foto: Statens vegvesen

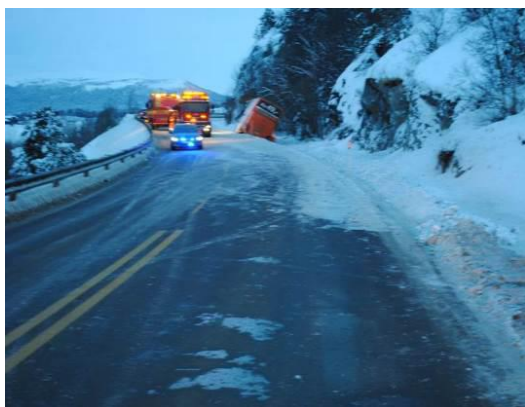
Det var ca. 20 meter fra posisjonen hvor bussen kjørte ut og til der hvor høyre hjulpar har sprutet snø i høyre kjørefelt, se figur 5. I følge Statens vegvesen ble det ikke registrert bremsespor eller skrensespor etter bussen på ulykkesdagen.

Figur 5: Sluttposisjonen til bussen etter at den hadde kjørt ut på høyre side. Foto: Politiet

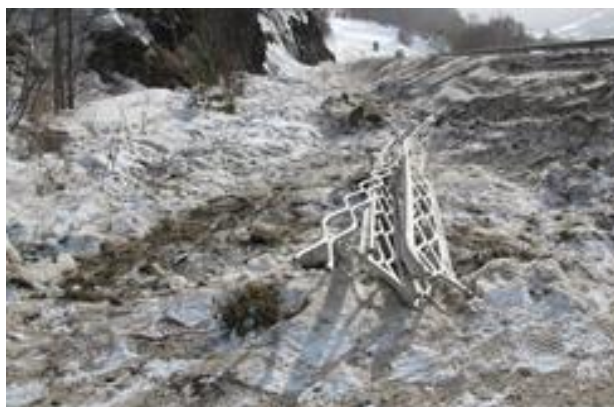
Figur 6: Skiltmasten som bussen traff på utsiden av veien på høyre side. Foto: SHT

Skiltet som bussen traff stod ca. tre meter fra veikanten og var et gult veivisningsskilt.

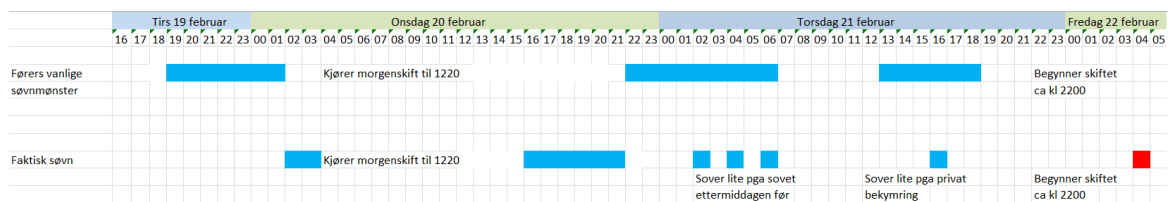
Som følge av kjøreturen onsdag morgen sov føreren lenge på dagtid etter kjøreøkten (20. februar kl. 1230-2100) for å ta igjen tapt søvn. Dette resulterte igjen i at han sov desto kortere natt til torsdag (21. februar kl. 0230-0630). I tillegg har føreren opplyst at dagsøvnen forut for Trondheimsturen ble forstyrret av en alvorlig privat hendelse. Han sov derfor bare ca. en time av de ordinære seks timene som han normalt pleide (21. februar kl. 1700-1800).

Figur 7: Førerens vanlige søvnmønster og den faktiske søvnen han hadde like før ulykkesdagen.
Kilde: SHT

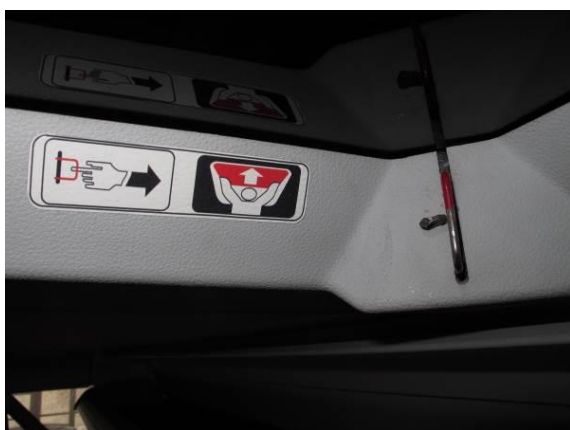
Taklukene hadde en egen merking og utløsermekanisme med håndtak som skulle trekkes i for å knuse luka, se figur 8 og figur 9. SHT har mottatt ulike opplysninger om hvordan den fremre taklukken ble knust, og undersøkelsen har avdekket tvil om den fabrikkmonterte utløsermekanismen fungerte. SHT demonterte derfor den bakre utløsermekanismen (se figur 9) til takluka og undersøkte denne videre. Dette viste at en trekraft på 21 kg i samme retning som lengdeaksen til håndtaket i horisontalt plan, se blå pil i figur 9 førte til at utløsermekanismen ble aktivert.

Figur 8: Merking ved takluker og handtaket til utløsermekanismen til bakre takluke. Foto: SHT

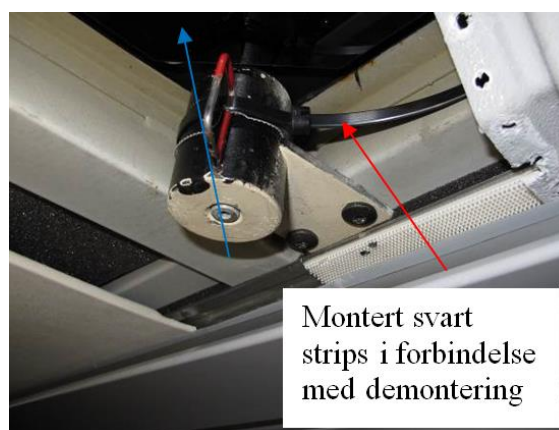
Figur 9: Utløsermekanismen og det røde handtaket som skal trekkes i for å knuse takluka. Blå pil viser trekkretning. Foto: SHT

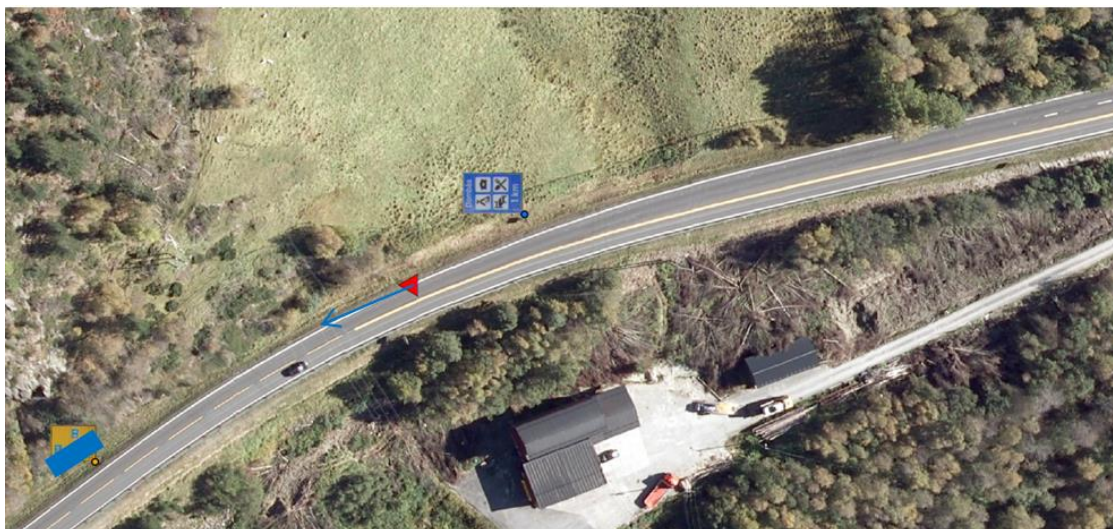
Figur 11: Skissen viser hvor bussen kjørte utfor veien (rød trekant) og den blå pilen indikerer bussens kjøreretning. Det blå rektangelet viser bussens sluttposisjon. Det gule skiltet på skissen ble kjørt ned av bussen. Kilde: Statens vegvesen/SHT
