# RAPPORT

## Vei 2014/02

## RAPPORT OM VELTULYKKE MED VOGNTOG PÅ FV 12 VED ALTEREN VEST FOR MO I RANA 3. OKTOBER 2013

Avgitt dato: 02.07.2014  
VEI Rapport: 2014/07

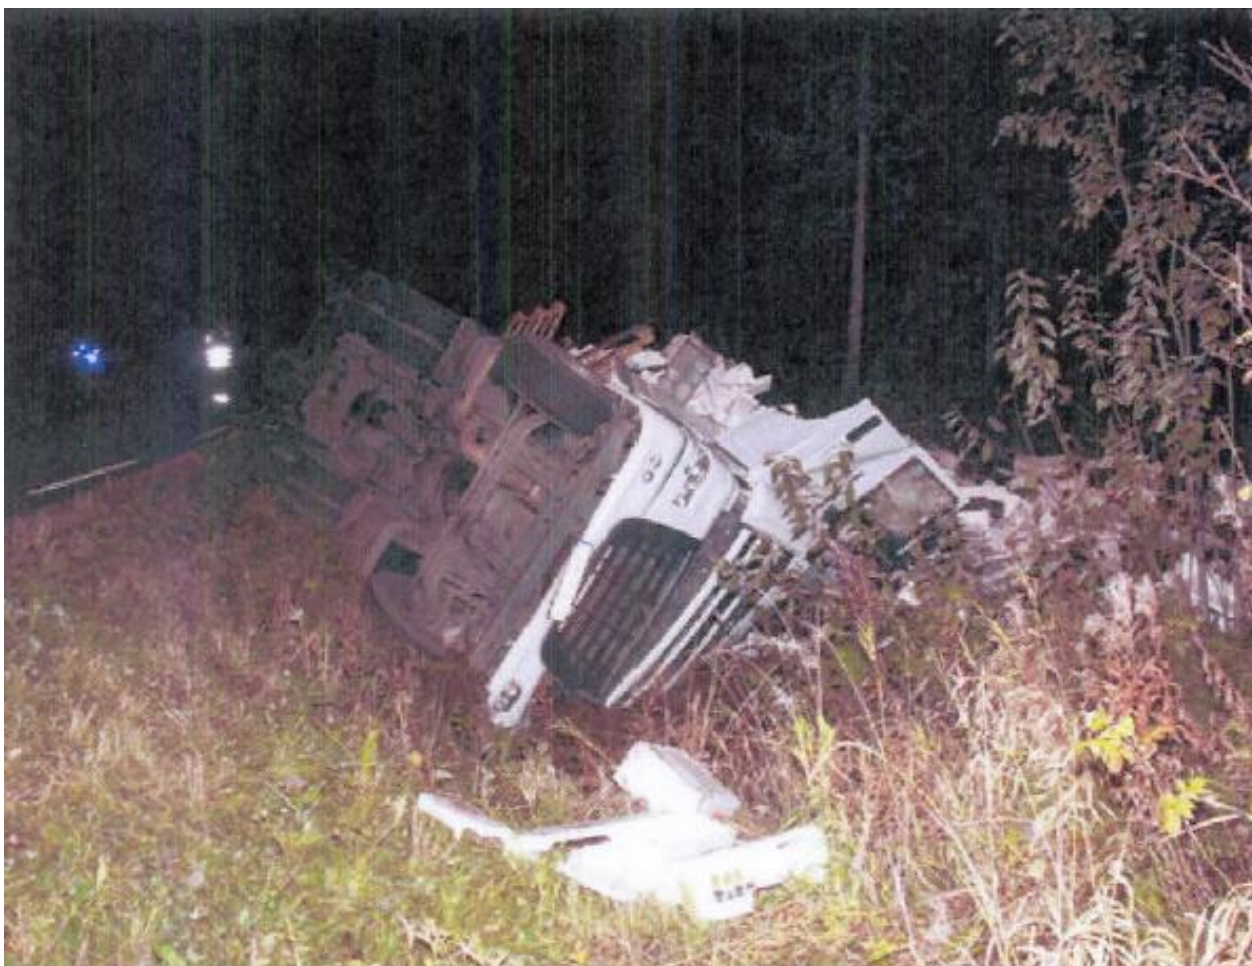
- Type/kombinasjon:	DAF XF105 2011-modell, 3-akslet trekkbil, med HFR 65 2003-modell, 3-akslet semitrailer med kjøl-/fryspåbygg.
- Skader på kjøretøy:	Førerhytte på trekkbil deformert i fronten, spesielt på venstre side. Ikke overlevelsesrom på førerplass. Skap på semitrailer deformert da vogntoget veltet mot sideterrenget.

Figur 1: Det veltede vogntoget. Foto: Politiet

Etter velten skled vogntoget på veibanen og ut i grøfta. Førerhytta støtte mot sideterrenget med venstre side og taket. Hytta ble sterkt deformert, spesielt ved førerplassen. Føreren fikk redusert sitt overlevelsesrom<sup>3</sup> i betydelig grad. Skapet på semitraileren fikk også store skader, og fiskelasten ble spredt utover i sideterrenget.

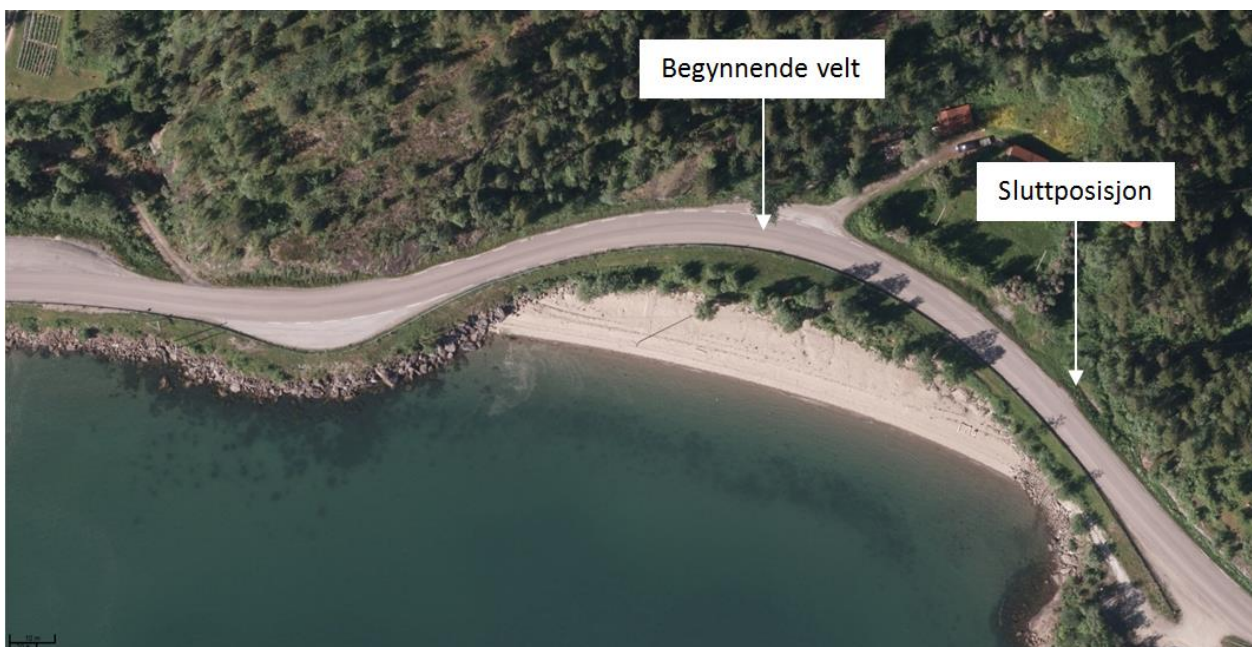
- Veiutforming:	Tre påfølgende kurver (høyre-, venstre- og høyrekurve) uten rett linje mellom kurvene. Ulykken skjedde ved inngangen til den siste høyrekurven. Veibredde ca. 6 meter. Rekkverk på høyre side sett i vogntogets kjøreretning. Minste kurveradius i kurven der vogntoget begynte å velte er oppgitt til 63 <sup>1</sup> meter.

Figur 2: Oversiktsbilde av kurven der vogntoget velte. Viser området der velten innledes og sideterrenget der vogntoget ble liggende på venstre side. Bilde: Statens kartverk, geovekst og kommuner, ill.: SHT

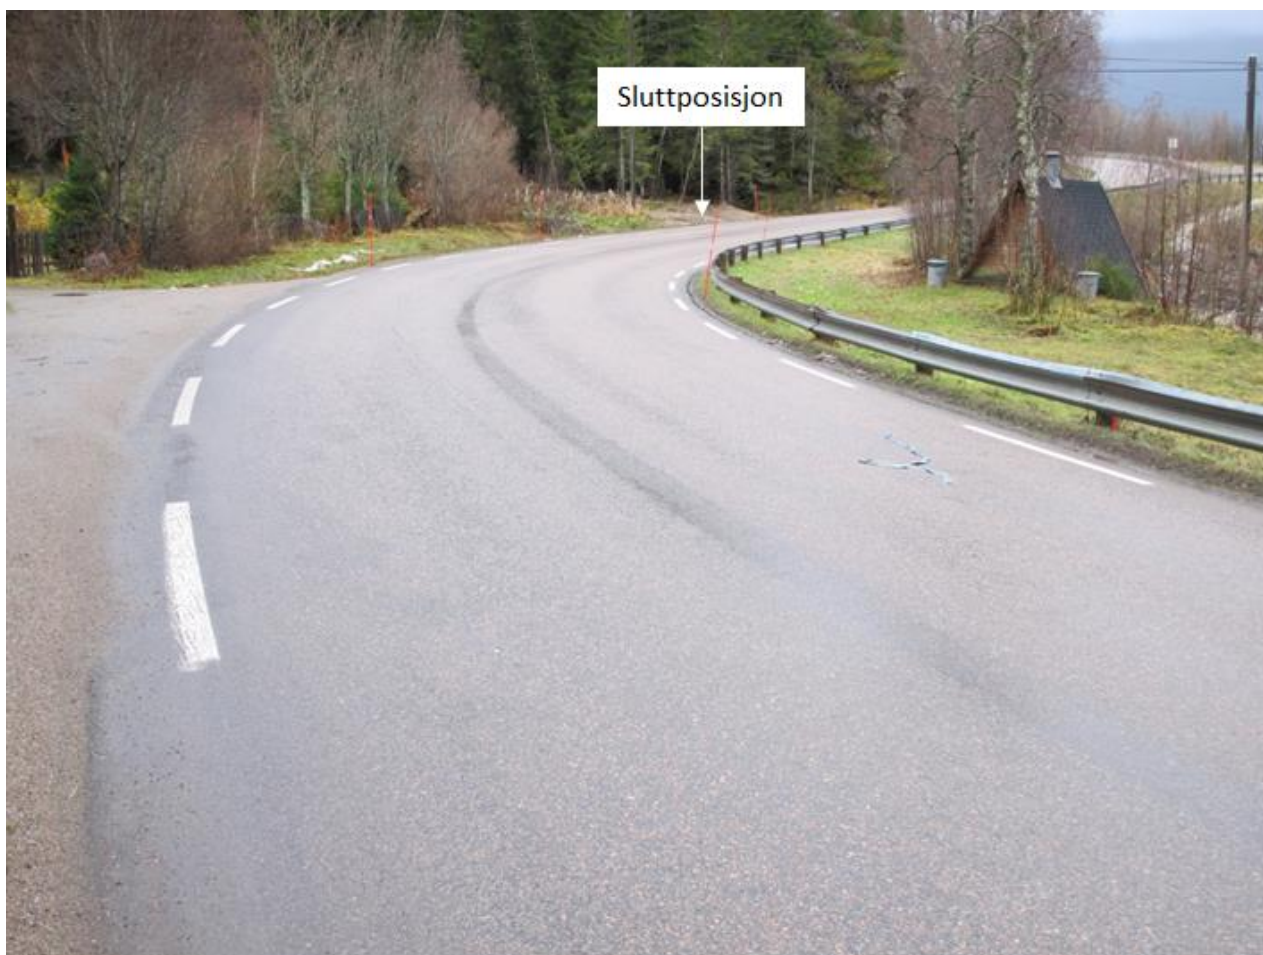
Figur 3: Kurven vogntoget kjørte da det veltet. Bildet er tatt 25.10.2013. Sporene i veien er ikke avsatt av vogntoget som veltet. Lastestroppen som ligger i veien tilhører heller ikke vogntoget som veltet. Foto/ill.: SHT

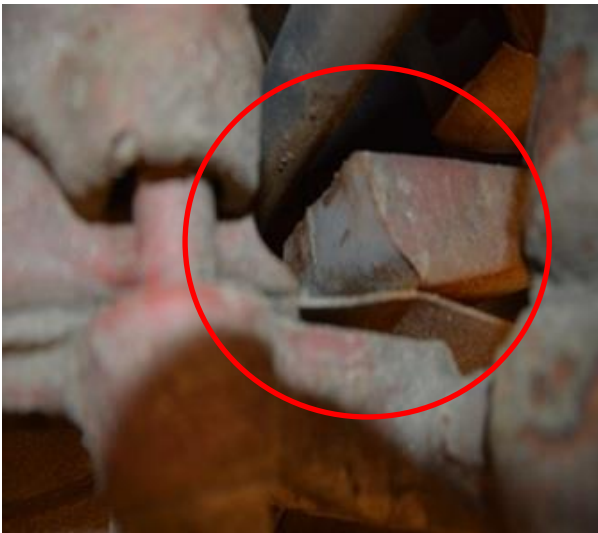
1. En føringsfjær på venstre side på 2. aksel hadde brudd like ved akselens innfesting (se figur 4 og 5). Bildet i figur 4 er tatt da Statens vegvesen undersøkte semitraileren etter ulykken. Bildet viser delvis korroderte partier i bruddflaten. Det kan tyde på tidligere sprekkdannelse i føringsfjæra, og at bruddet oppsto i veltefasen.
2. Den bakre akslingen på semitraileren var styrbar (friksjonsstyrt<sup>4</sup>). Funn i undersøkelsen indikerer at denne sto i åpen posisjon før velten.

Figur 4: Bruddet i akselens føringsfjær. Foto: Statens vegvesen, ill: SHT

Undersøkelsen har avdekket brudd i en føringsfjær på venstre side for 2. aksel på semitraileren. Etter en vurdering av bruddet finner SHT det mest sannsynlig at det har vært sprekkdannelse i denne fjæra og at bruddet oppsto da vogntoget veltet. SHT kan likevel ikke utelukke at bruddet oppsto som en følge av belastningen ved kjøring i svingene og dermed bidro til at vogntoget veltet.

Det er SHTs oppfatning at brudd i føringsfjær og åpen styrbar bakaksling på semitraileren er kjente problemstillinger som må følges opp i vedlikehold og myndighetskontroll.

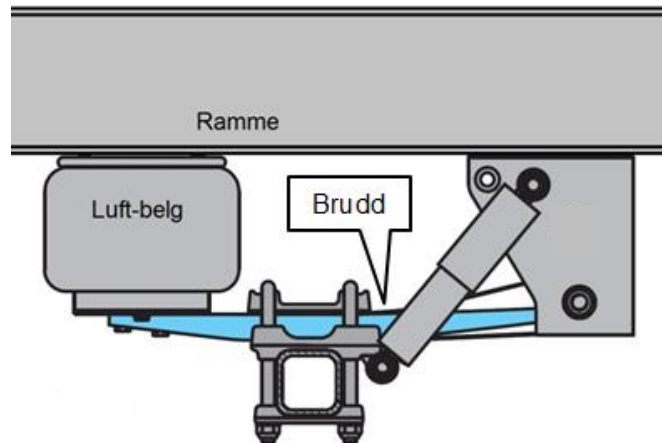
Figur 5: Prinsippskisse av akselens hjuloppheng. Kilde: BPW Bergische Achsen, Ill.: SHT

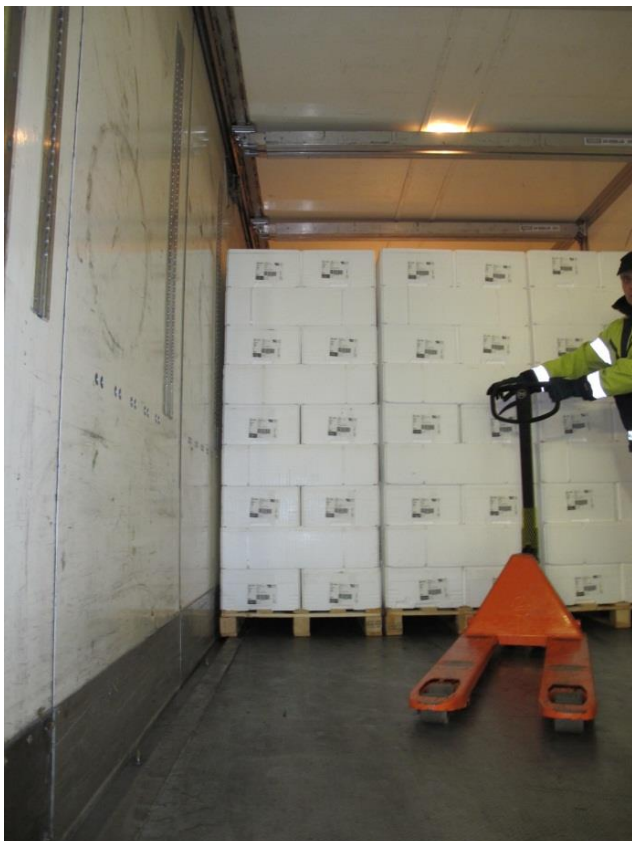
Pallene ble fraktet inn i vogntogenes lasterom med truck og truckfører fra Nova Sea AS. Førerne plasserte og justerte selv pallene i lasterommet ved hjelp av egen jekketralle (se figur 8). Det ble lastet opp til ca. 75 % av innvendig takhøyde i semitraileren. Med en slik lasthøyde i dette vogntoget har SHT beregnet samlet tyngdepunktshøyde for vogntog og last til 209 cm<sup>5</sup> over bakkenivå.

I samtaler SHT har gjennomført med førere som har erfaring med fiskelast, har det framkommet opplysninger om at de nederste kassene i en fiskelast kan deformeres under transporten på grunn av vekten av kassene over. I tillegg viser SHTs observasjoner av lasteprosessen at det kan oppstå noe klaring til veggen i lasterommet på grunn av at kassene ikke utfyller hele bredden på lasterommet. I samtale med førere framkom også opplysninger om at noen fyller ut/kiler med plater i klaringen på sidene, mellom last og lasterommets vegg, for å hindre at lasten beveger seg sideveis.

Figur 8: Plassering av paller i en tilnærmet lik semitrailer. Merk klaring til vegg i skap på venstre side. Foto: SHT

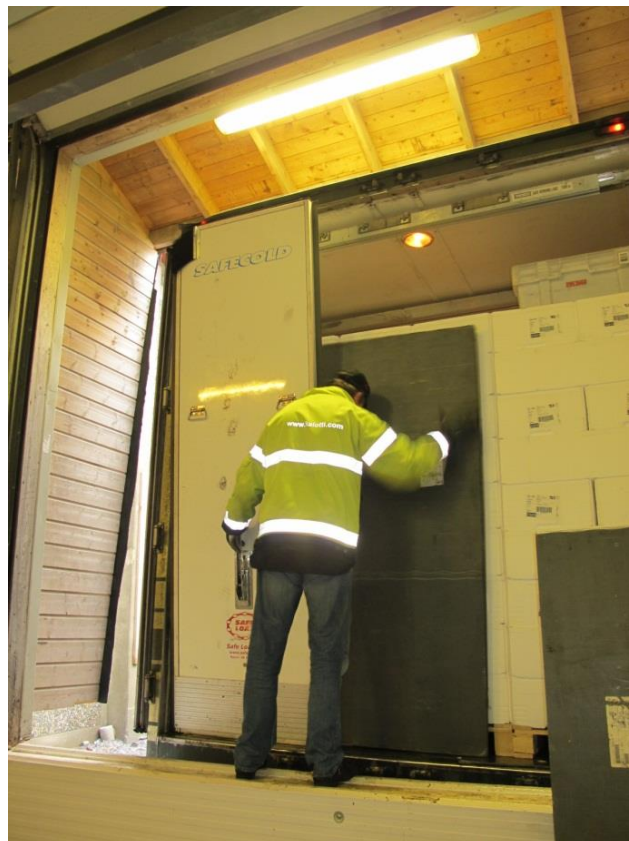
Figur 9: Ferdiglastet tilnærmet lik semitrailer med avstempling bakover med plater. Foto: SHT
