RAPPORT

Vei 2015/05

RAPPORT OM MØTEULYKKE MELLOM TO VOGNTOG PÅ E39 VED LAVOLLTUNNELEN I FLEKKEFJORD ONSDAG 22. OKTOBER 2014

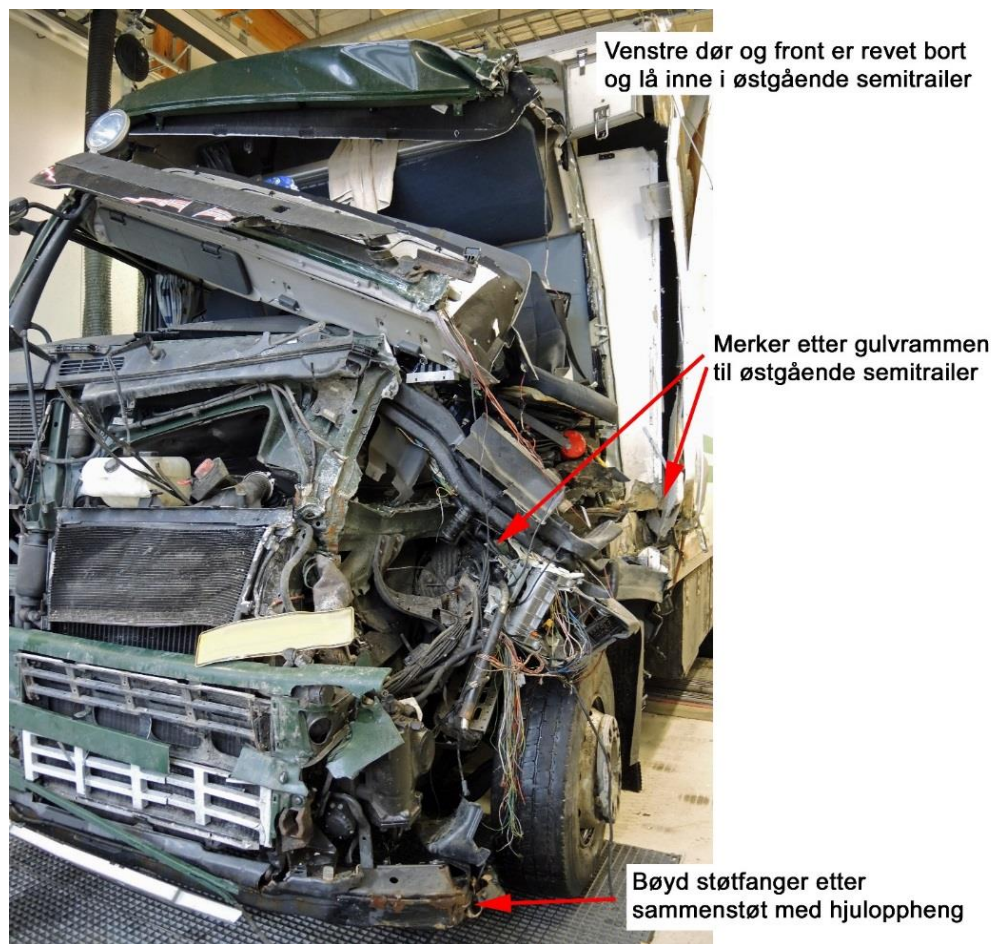
Venstre side av førerhytta fikk størst skader og ble helt sammenpresset. Det ble funnet spor som viser at gulvet til semitraileren hadde truffet både førerhytta og venstre del av skapet på trekkvognen. Støtfanger hadde merker etter sammenstøtet mot den østgående semitrailerens fremste hjuloppheng, se figur 6.

Figur 3: Skader på førerhus i vestgående vogntog. Foto: SHT

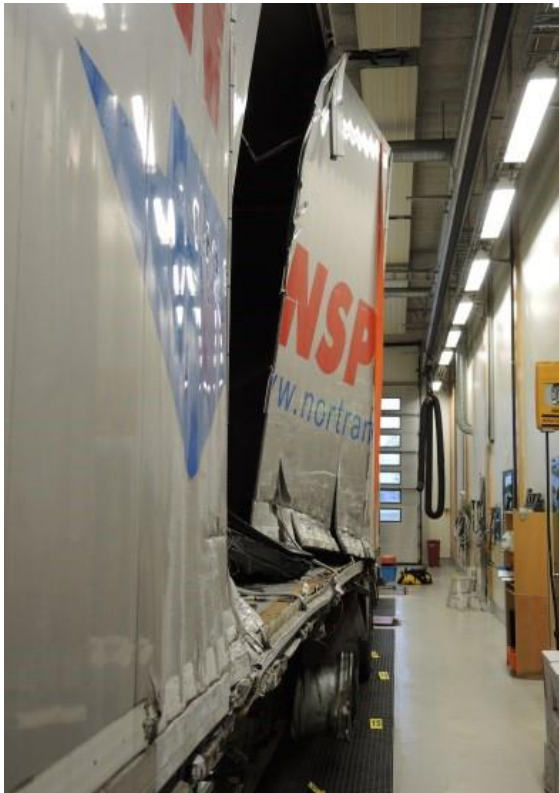
Vogntogets trekkvogn ble ikke skadet i sammenstøtet. Semitraileren sideskap var skadet etter sammenstøtet med vestgående vogntog, og sidepanel bak på venstre side hadde merker etter å ha truffet rekkverket på høyre side av motgående kjørefelt. Se figur 4 og figur 5.

Figur 4: Skader venstre side på semitrailer.
Foto: SHT

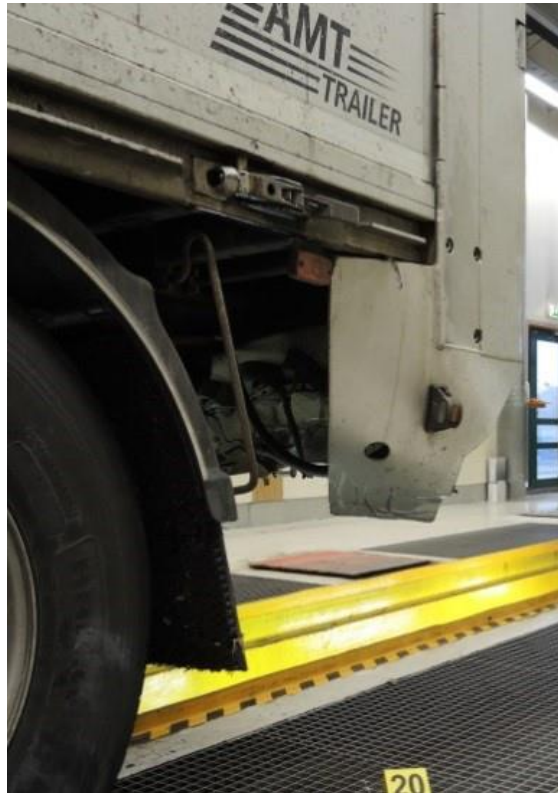
Figur 5: Venstre sidepanel har merker etter sammenstøt med siderekkerverk på høyre side av motgående kjørefelt. Foto: SHT

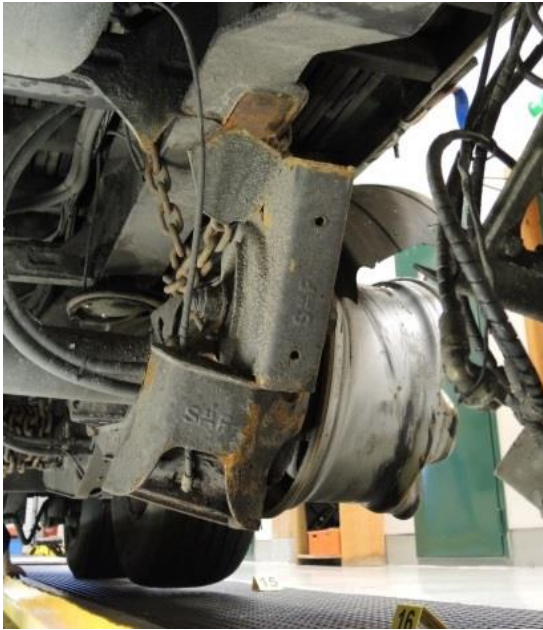
Hjulopphenget til venstre hjul på fremre aksel på semitraileren ble slått av, og har merker etter støtfangeren fra det vestgående kjøretøyet, se figur 6. Døren til vestgående vogntog lå inne i semitraileren etter sammenstøtet, se figur 7

Figur 6: Venstre hjuloppheng på fremre aksel avrevet. Foto: SHT

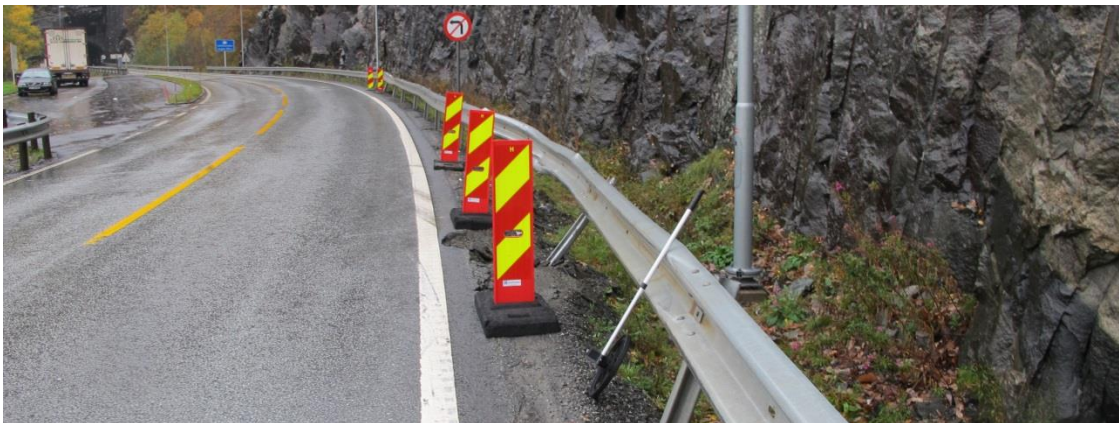
Det oppstod skader på siderekkverket på høyre side i vestgående kjøretning på ulykkesstedet. Hindermarkeringene i figur 8 er fra vestgående vogntogs sluttposisjon, og de lengst vekk i bildet, ca. 30 meter fra sluttposisjon, sammenstøt med semitraileren til det østgående vogntoget. Det var også avsatt dekkmerker på kantlinjen, som kan tyde på at det vestgående vogntoget ble presset bakover mot høyre. Figur 9 og figur 10 viser sluttposisjonene vogntogene hadde etter sammenstøtet.

Figur 8: Skader på rekkverk sett vestover. De nærmeste hindermarkeringene er ved sluttposisjon til vestgående vogntog. Ca. 30 meter lenger vekk i bildet er merker fra østgående semitrailer. Bildet tatt dagen etter ulykken. Foto: SHT

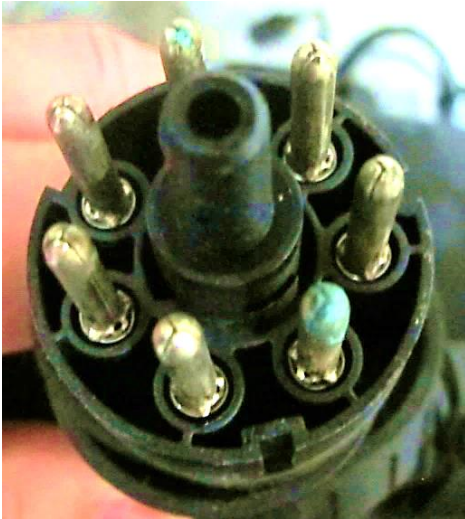
Figur 11: 7-PIN ABS-kontakt til semitrailer. Foto: SHT

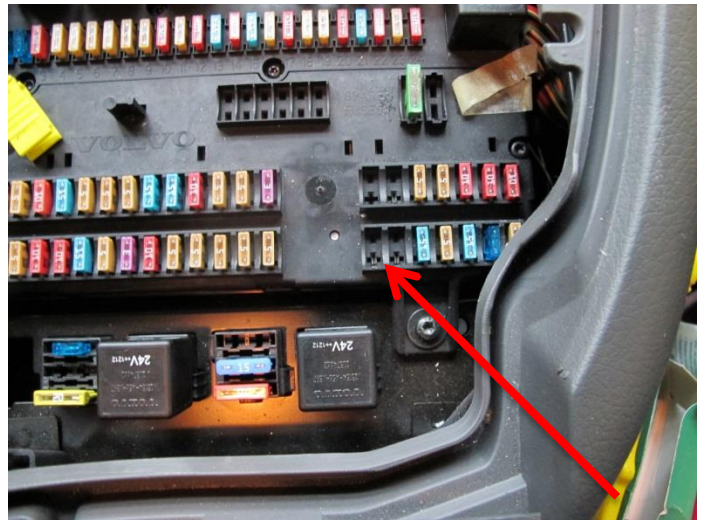
Det ble utført bremsetester av trekkvognen i etterkant av ulykken. Trekkvognen hadde da kun blitt fraktet til trafikkstasjon etter ulykken. Bremsetesten viste en beregnet retardasjon på $4,4 \text{ m/s}^2$. Trekkvognen var uskadet etter ulykken, og nøkkelen hadde ikke vært i tenningen siden ulykken da undersøkelsen av trekkvogn ble utført. ABS-kontakten til semitraileren var irret på flere steder, blant annet på pinnen som skal varsle feil til førerdisplayet. Ved nærmere undersøkelser, ble det også oppdaget at sikringen for ABS til semitraileren var fjernet. Undersøkelsen har ikke kunnet klarlegge når, og ev. hvem som hadde fjernet denne sikringen.

Figur 12: Sikring til «Supply ABS/EBS trailer» er borte (sikring nr. 70). Foto: SHT

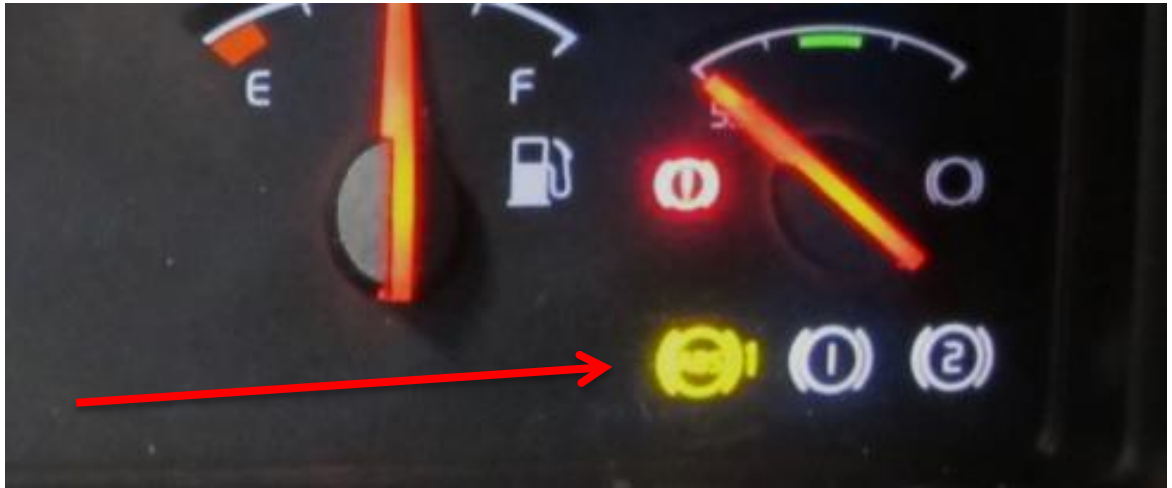
Det ble observert en gul ABS-1 feil (feilsignal for semitrailer) i førerdisplayet når tenning ble satt på. Varsel om EBS-feil kom i tillegg opp i førerdisplayet da sikringen ble satt inn.

Figur 13: Førerdisplay, uten ABS strømforsyning sikring til trailer. Gult varsel vil si at det er tilkoblet en tilhenger med ABS-feil. (Pilen viser hvilken lampe som lyste under kjøring.) Foto: SHT

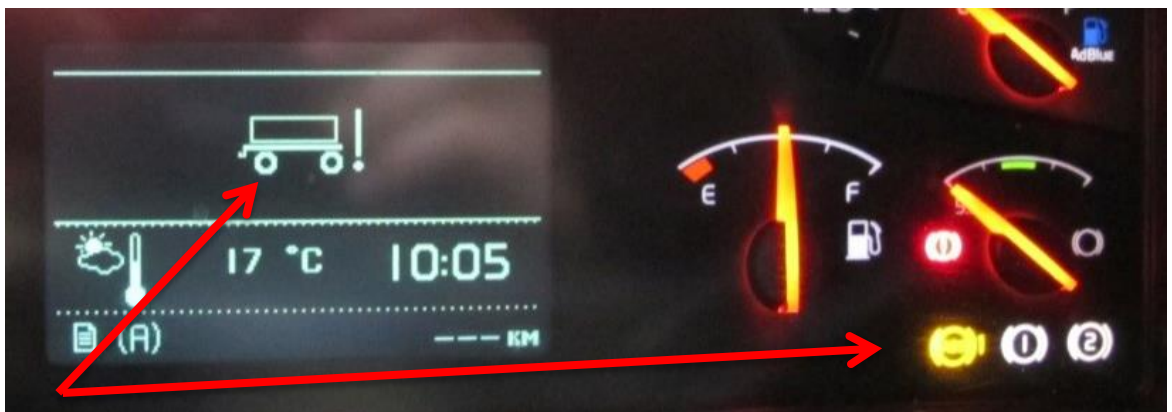
Figur 14: Førerdisplayet med ABS sikring til trailer montert. Feil i EBS kom da opp i førerdisplayet. (Pilene viser hvilke lamper som ville ha lyst med sikring i.) Foto: SHT
