# RAPPORT

Vei 2016/01

## RAPPORT OM VEITRAFIKKULYKKE MED MODULVOGNTOG OG VAREBIL PÅ E6 I BUGØYFJORD I SØR-VARANGER 23. MARS 2015

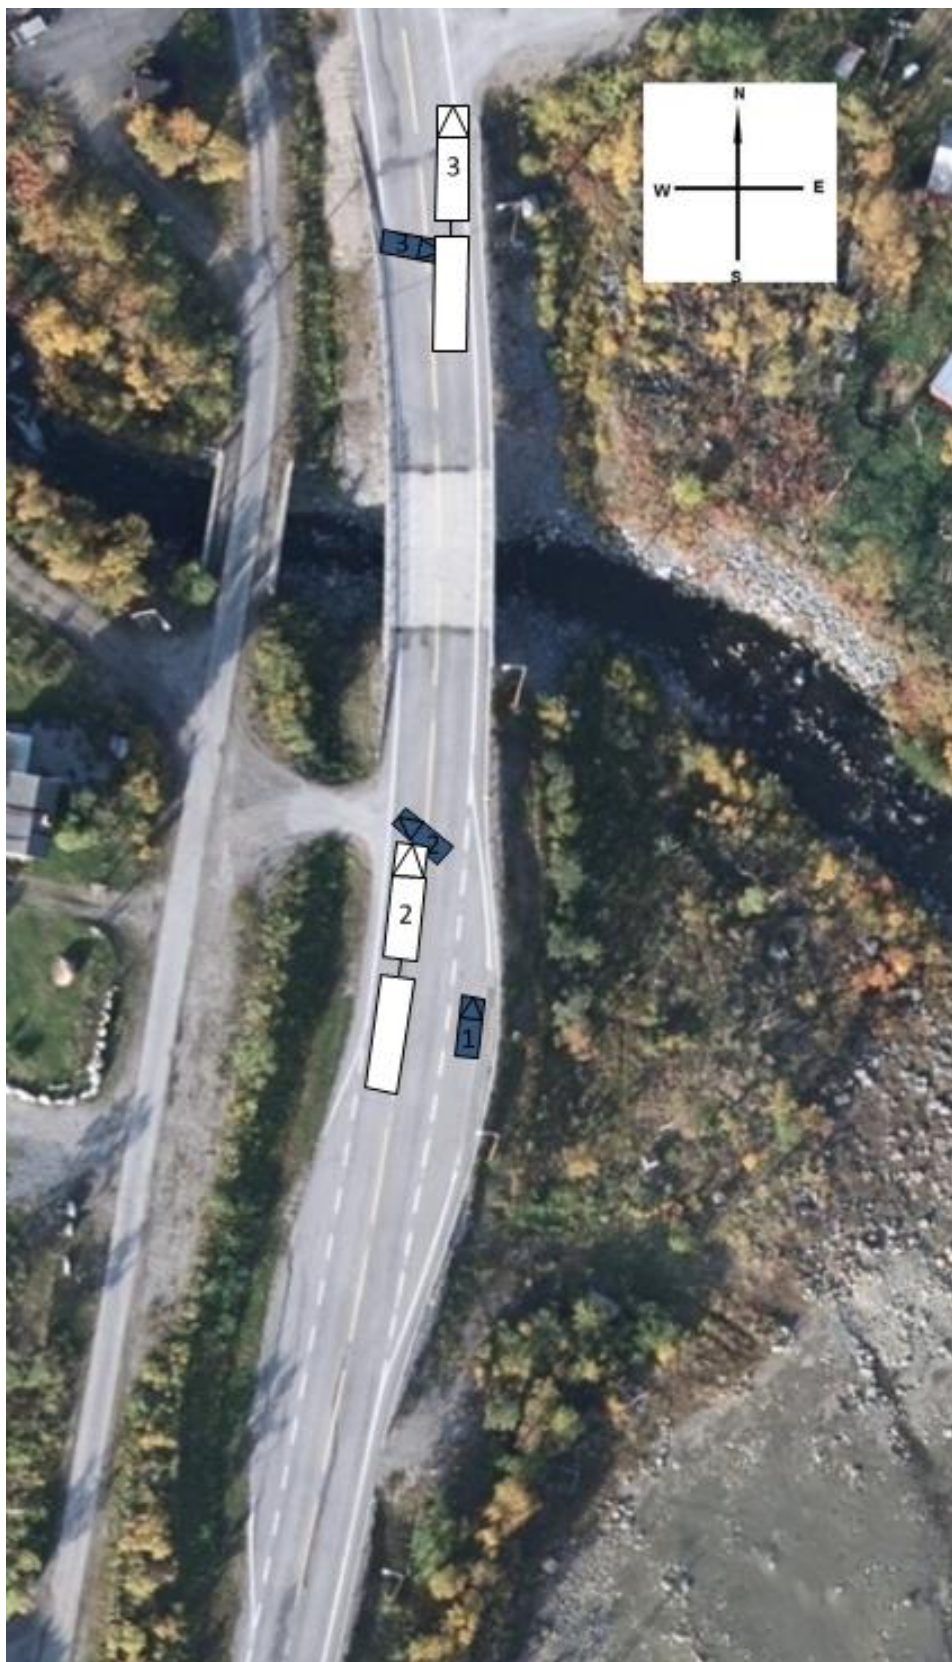
Da vogntoget nærmet seg bunnen av stigningen observerte føreren at det sto en varebil i en busslomme på høyre side av veien noe lengre fremme (se figur 2). Føreren av modulvogntoget valgte å legge seg over i motgående kjørefelt for å ikke kjøre for nærme varebilen. Han visste at modulvogntogets størrelse kunne bli oppfattet som ubehagelig for andre trafikanter ved passering.

I det modulvogntoget nærmet seg busslommen svingte varebilen ut i veien. Vogntogføreren bremsset, men ulykken var ikke til å unngå. Høyreside av lastebilens front traff varebilen i venstre side. Varebilen ble skjøvet foran modulvogntoget og roterte deretter mot venstre, før den til slutt stanset ved modulvogntogets venstre side, ca. 70-80 meter fra det antatte kollisjonspunktet. Kjøretøyenes sluttposisjon fremgår av figur 9.

Figur 2: Antatt hendelsesforløp, delt inn i tre sekvenser. Skissen er ikke i målestokk og det er usikkerhet om kjøretøyenes innbyrdes plassering før kollisjonen og varebilens nøyaktige plassering i busslommen. Flyfoto: Vegkart, Statens vegvesen. Illustrasjon: SHT

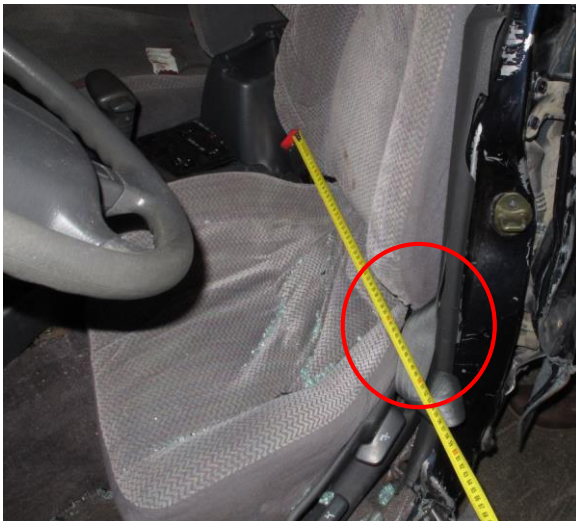
Da modulvogntoget traff førersiden på varebilen ble overlevelsesrommet<sup>1</sup> for varebilføreren redusert, men det var fortsatt noe overlevelsesrom. Bilbeltet på førersiden hang ned langs siden på B-stolpen og beltespennen lå i klem mellom denne stolpen og siden av seteryggen, jfr. figur 3. Dette indikerer at bilbelte ikke var i bruk på kollisjonstidspunktet. Kjøretøyet var utstyrt med kollisjonsputer i front for fører og passasjer, men disse hadde ikke blitt løst ut. Det var ikke sidekollisjonsputer i kjøretøyet, men det var stålbejelker i dørene.

Figur 3: Sirkelen viser at bilbeltet ligger klemt mellom forsetet og B-stolpen. Noe som indikerer at bilbelte ikke hadde vært i bruk. Foto: SHT

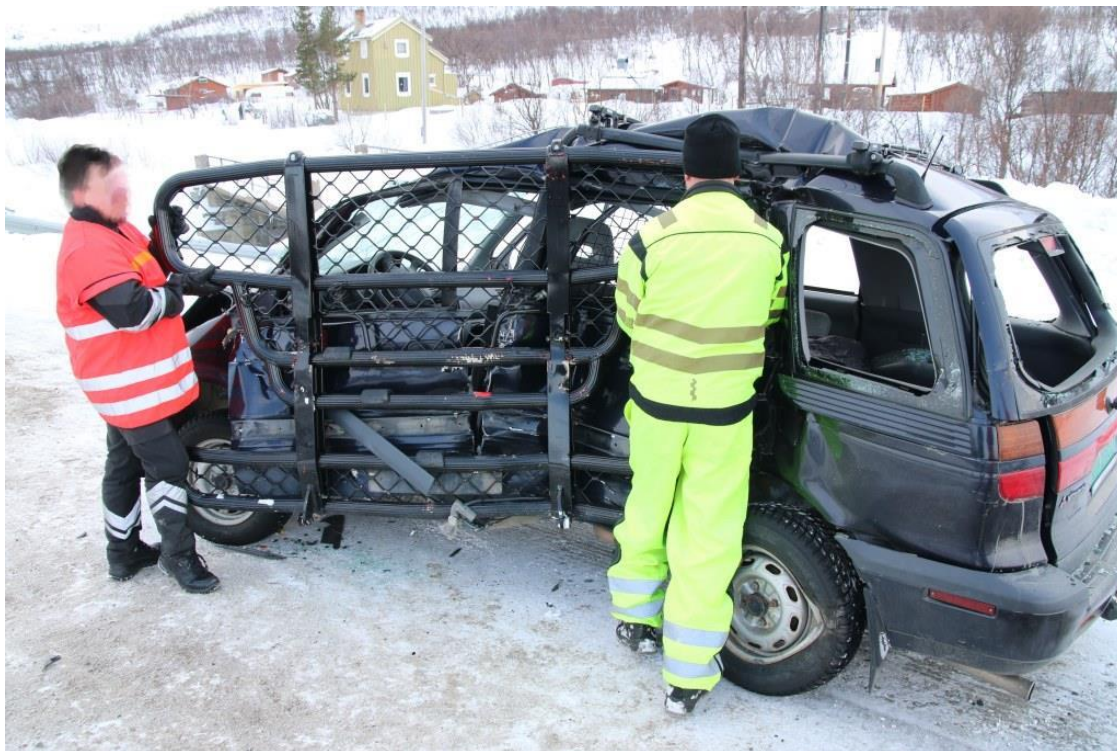
Lastebilens front traff varebilen på venstre side, og kollisjonen medførte omfattende deformasjonsskader. Figur 4 viser hvor lastebilen traff varebilen. Førerdøren og B-stolpen ble presset inn mot føreriset, som i sin tur ble presset inn mot midten av kjøretøyet. Målinger gjort etter frigjøringen viste at føreriset var presset ca. 6 cm inn mot midten av varebilen, mens førerdøren var presset ca. 10 cm inn. Vitner har forklart at deformasjonen på venstre side på varebilen var noe større før frigjøringsarbeidet startet. Dette skyldes at brannvesenet under frigjøringen av føreren måtte «strekke» ut kjøretøyet for å lykkes med frigjøringen.

Figur 4: Treffpunkt på varebilen. Foto: Politiet

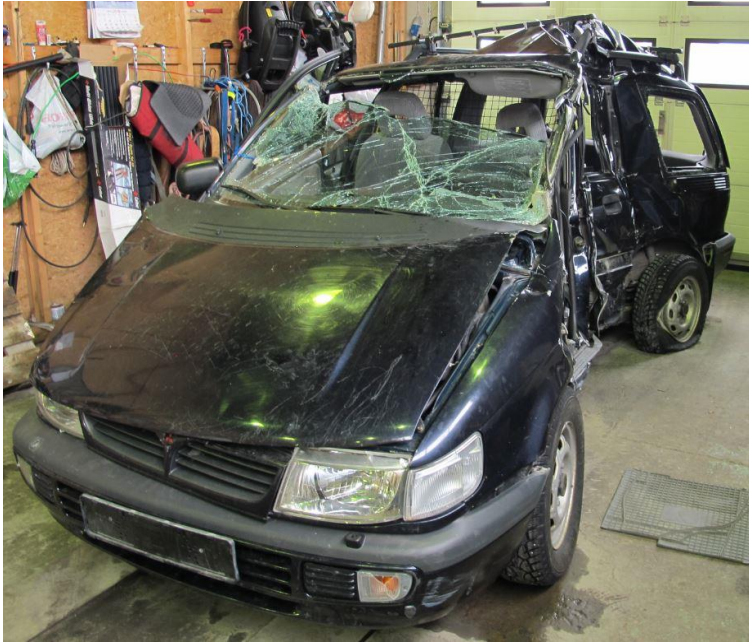
Videre var det betydelige deformasjonsskader fra kjøretøyet B-stolpe og til venstre bakhjul, og hele karosseriet hadde en buet form.

Figur 5: Varebilen ble deformert etter sammenstøtet med modulvogntoget. Foto: SHT

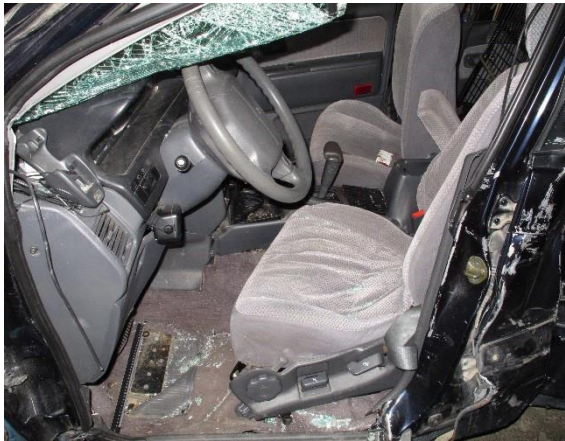
Figur 6: Førersetet ble presset innover mot høyre i sammenstøtet. Foto: SHT

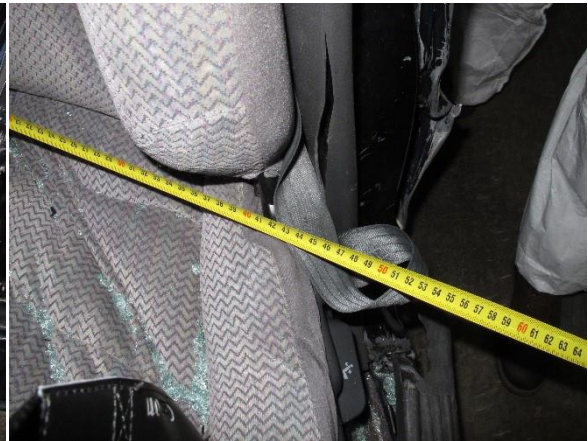
Figur 7: Nærbildet av førersetet viser at det ble presset inn med ca. 6 cm. Foto: SHT

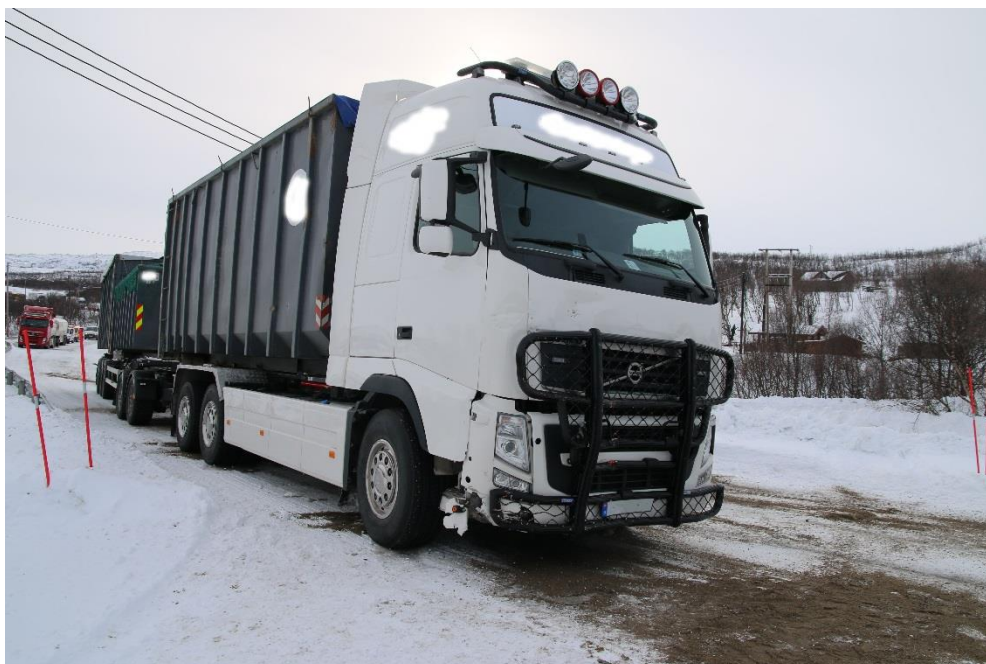
Modulvogntoget fikk kun mindre skader i fronten, og var kjørbart etter kollisjonen.

Figur 8: Modulvogntogets lastebil hadde kun små skader i fronten etter kollisjonen. Foto: Politiet

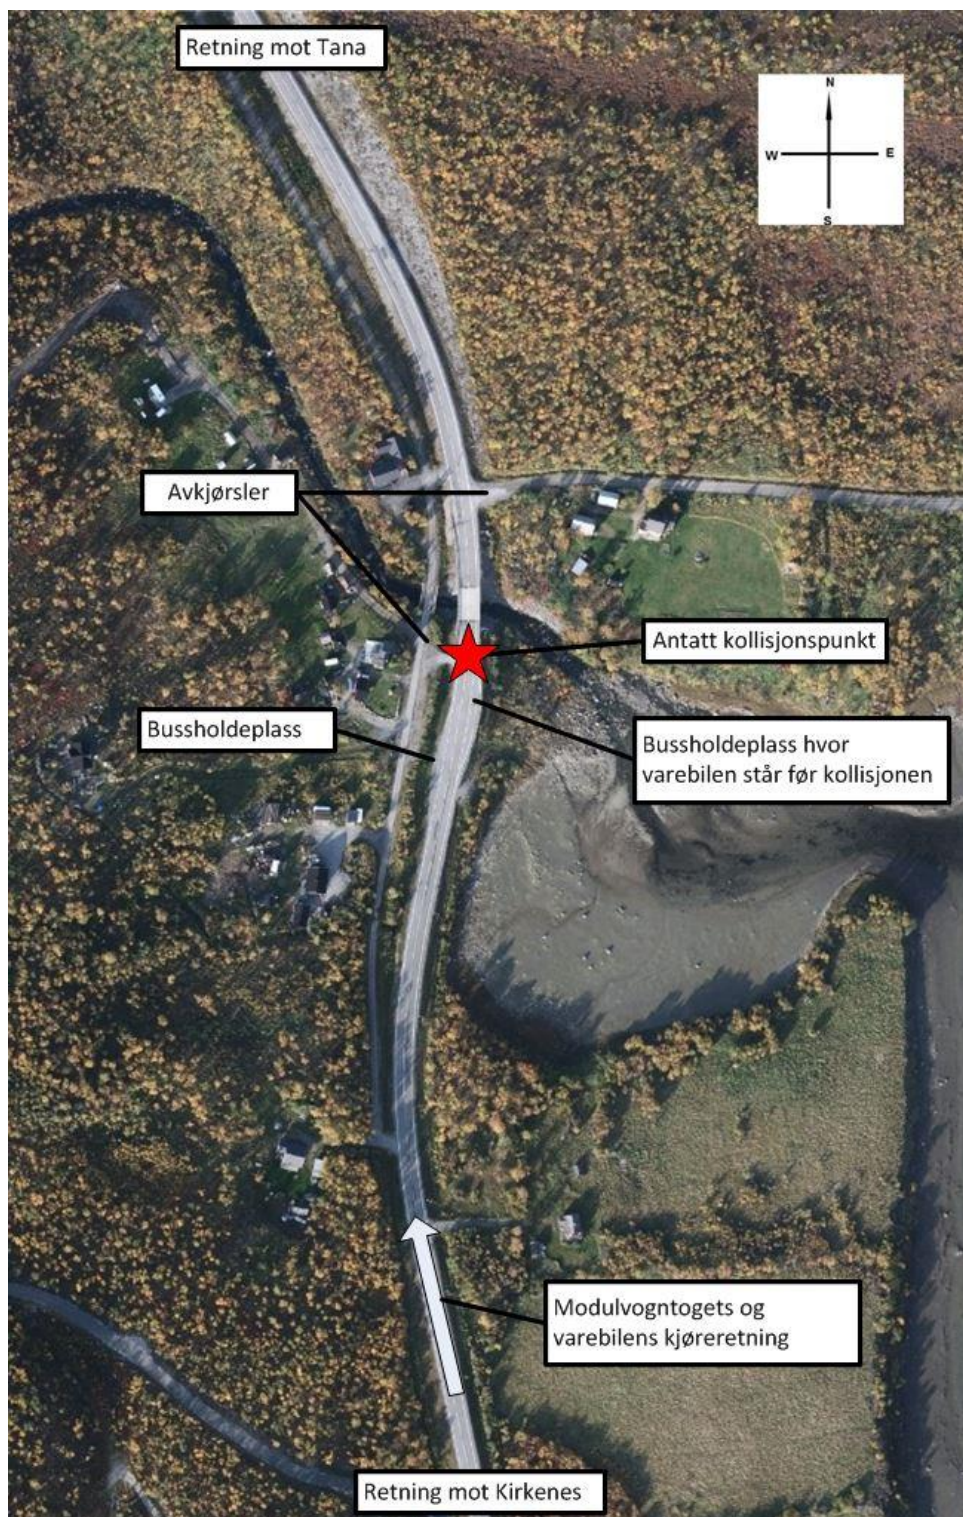
Sett i kjøreretningen til modulvogntoget ligger ulykkesstedet i enden av en kort rettstrekning mellom to kurver, først en svak høyrekurve og deretter en svak venstrekurve, som leder til en lengre stigning. Det er busslommer på begge sider av veien, i tillegg til avkjørsler. Det er også en bro som krysser en elv rett nedstrøms fra antatt kollisjonspunkt. Figur 9 viser et oversiktsbilde av ulykkesstedet i den nordre delen av Bugøyfjord, hvor E6 krysser elva i bunnen av en lengre stigning. På figuren er antatt kollisjonspunkt markert med rød stjerne.

Figur 9: Oversiktsbilde av ulykkesstedet. Flyfoto: Vegkart, Statens vegvesen. Illustrasjon: SHT

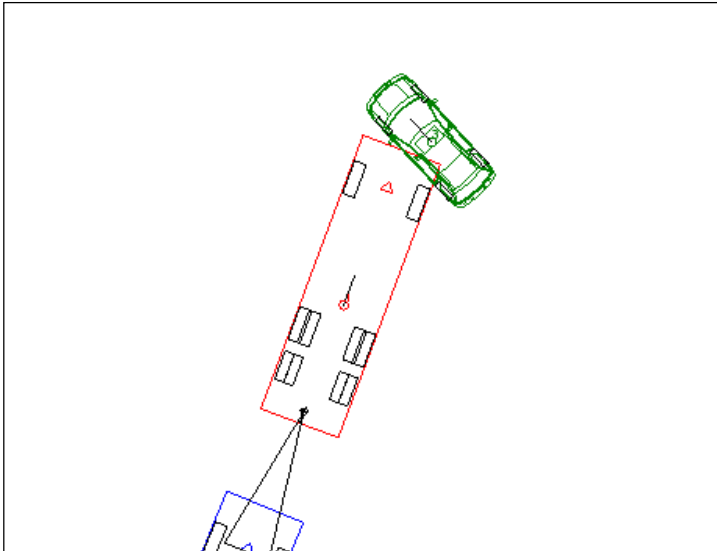
Figur 10: Sannsynlig innbyrdes plassering i kollisjonsøyeblikket. Illustrasjon: Rekon DA

- *Spor og skader viser at kollisjonen mest sannsynlig har skjedd med vogntoget i sin helhet i sitt venstre kjørefelt og at varebilen hadde en vinkel på ca. 70 grader med veien da kollisjonen skjedde.*

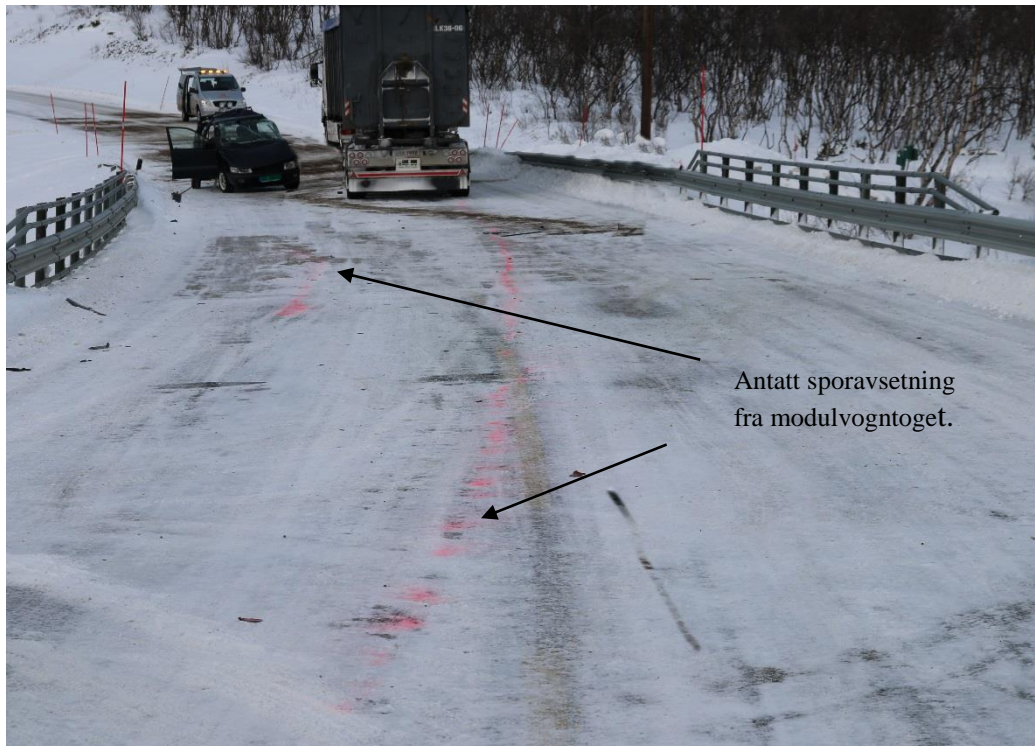
Det ble registrert sporavsetninger etter modulvogntoget på ulykkesstedet, jfr. figur 11. Disse viser at modulvogntoget lå i venstre kjørefelt da sammenstøtet med varebilen inntraff. Videre viser sporene og sluttposisjonen av kjøretøyene at varebilen ble dyttet foran og etterhvert roterte mot venstre mot fronten på modulvogntoget. Figur 10 viser sannsynlig innbyrdes plassering mellom kjøretøyene i kollisjonsøyeblikket.

Figur 11: Oversikt over ulykkesstedet som viser kjøretøyenes sluttposisjon. Antatt sporavsetningen fra modulvogntoget. Foto: Politiet

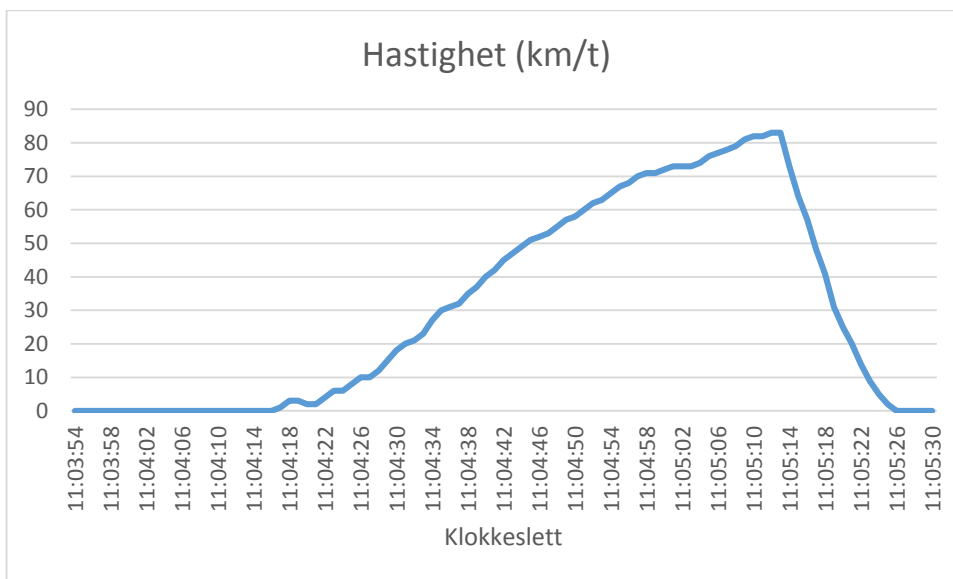
Dataene fra kjøretøyets fartsskriver viser at modulvogntoget sto i ro i ca. 20 sekunder mens føreren ventet på at brøytebilen skulle komme seg opp bakken nord for ulykkesstedet. Deretter akselererte kjøretøyet fra stillestående til ca. 80 km/t før føreren iverksatte en kraftig oppbremsing før kollisjonsøyeblikket. Ut i fra hastighetsdataene alene er det ikke mulig å fastslå eksakt kollisjonshastighet.

Figur 16: Hastighetsprofil for modulvogntoget de siste 48 sekundene før kollisjonen. Kilde: trekkbilens fartsskriver. Diagram: SHT

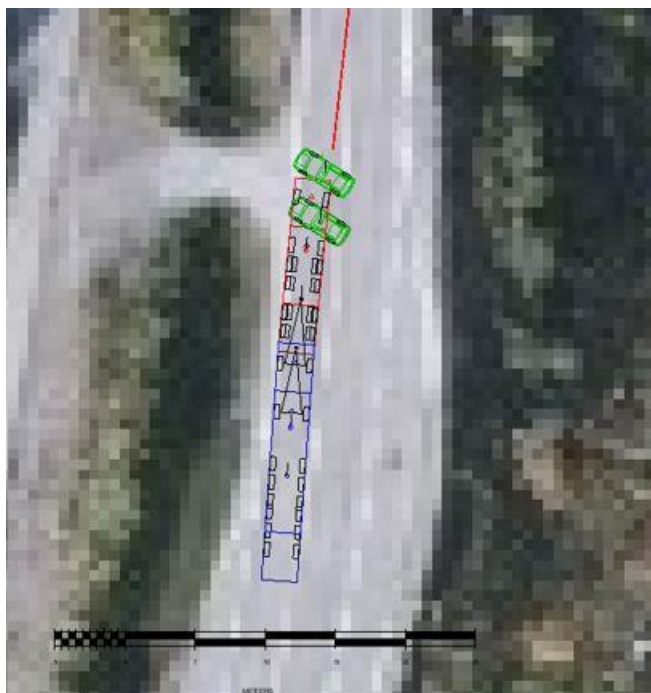
Videre konkluderer Rekon DA, på bakgrunn av observasjonene på ulykkesstedet og analysene, med at det er mest sannsynlig at varebilen forsøkte å svinge inn på sideveien til venstre sett i kjøreretningen til varebilen og modulvogntoget, da kollisjonen inntraff.

Figur 17: Antatt hendelsesforløp hvor varebilens bevegelser er mot innkjørsel på motsatt side.  
Illustrasjon: Rekon DA
