# RAPPORT

Vei 2016/03

## RAPPORT OM BUSSBRANN I GUDVANGATUNNELEN PÅ E16 I AURLAND 11. AUGUST 2015

Dato og tidspunkt:	11. august 2015 kl. 1315
Ulykkessted:	E16 Gudvangatunnelen i Aurland kommune i Sogn og Fjordane
Veinr, hovedparsell (hp), km:	E16 Hp 08 km 7,000
Ulykkestype:	Brann i buss
Kjøretøy type og kombinasjon:	Svenskregistrert Neoplan P15 turbuss 2010-modell
Type transport:	Persontransport

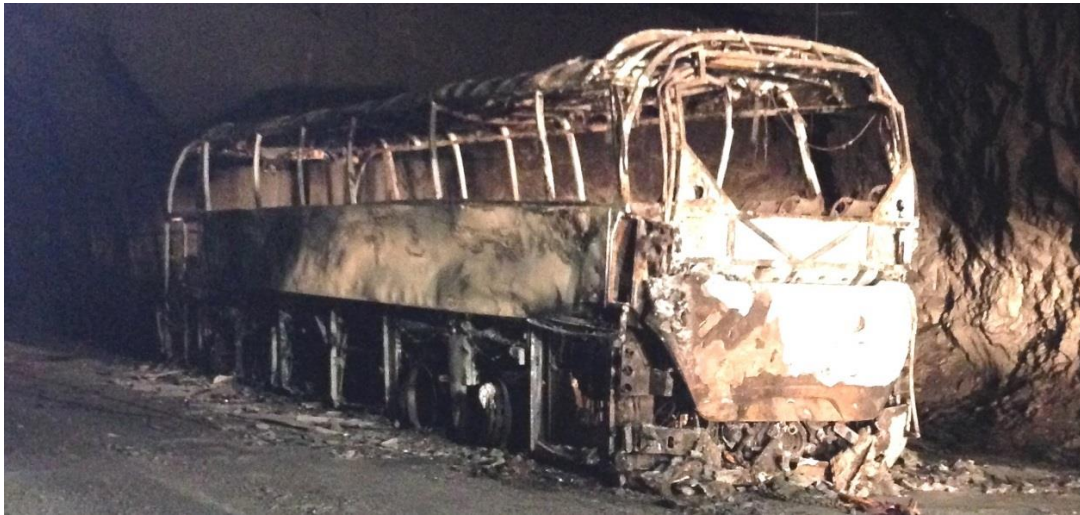
Hele bussen var utbrent, se figur 5.

Figur 5: Utbrent buss i tunnel. Foto: SHT

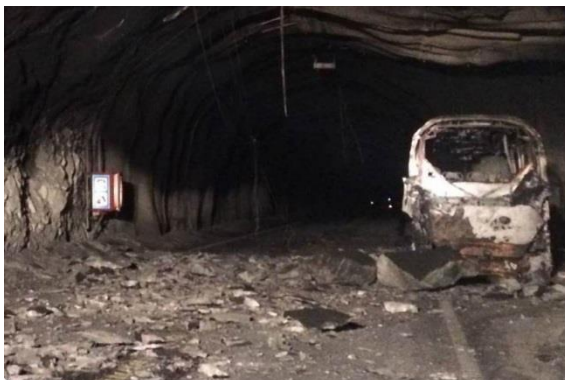
Tunneltaket fikk store skader med oppsprukket berg i området over bussen. Det var nedfall av stein og steinblokker fra tunneltaket ved bussen og opp mot 50 meter i retning mot Flåm. Aurland brannvern kom ikke helt inn mot den brennende bussen på grunn av nedfallet da de var i innsats kl. 1330.

Figur 6: Nedfall, bildet er tatt i retning mot Gudvangen. Foto: Aurland brannvern

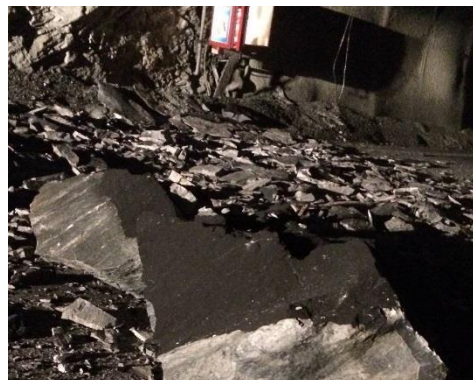
Figur 7: Nærbilde nedfall. Foto: Aurland brannvern

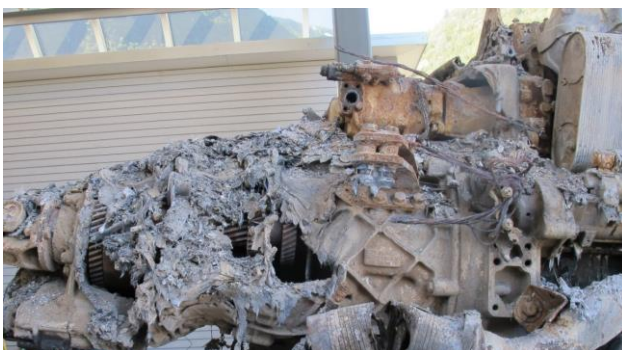
Det elektriske anlegget, bremses, turbo, sylindere, ventiler, kamaksel og girkassen i bussen ble undersøkt, men det ble ikke funnet tegn på unormal slitasje, eller at disse var grunnlag til brannårsak. Den hydrauliske driften av motorens kjølevifte ble demontert og tatt ut for videre undersøkelser da brannskadebildet tydet på at arnestedet var i bakre del av motor, over girkasse.

Figur 8: Skadene på bussens girkasse som følge av brannen. Foto: SHT

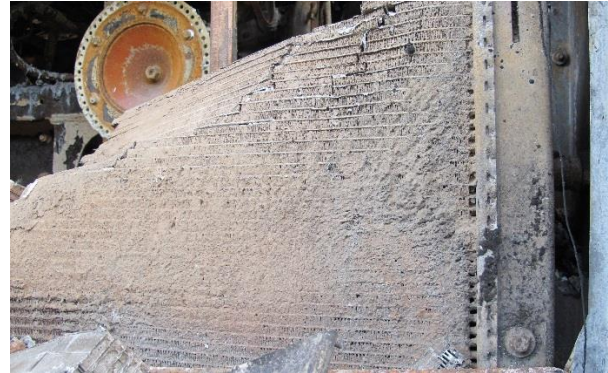
Figur 10: Radiatoren var tilsmusset. Foto: SHT

Radiatoren var delvis oppbrent og tilsmusset. SHT fikk tatt prøver av avsetningene, og partiklene bestod hovedsakelig av mineraler og salter. Det kan være tegn på at det var avsetninger i deler av radiatoren før brannen oppstod. Dette kan ha påvirket kjøleeffekten til motorens radiator, som er en viktig komponent i kjølesystemet.

Vitneobservasjoner og tekniske funn tyder på at en lekkasje i kjølesystemet har oppstått helt på slutten av kjøreturen og antageligvis på vei opp Flenjatunnelen. Videre viser den tekniske undersøkelsen at deler av radiatorens kjøleribber var tett av forurensning. Dette kan redusere muligheten for kjøling av motorens kjølevæske. Dette medfører videre at hydraulikkpumpen jobber med et høyere trykk for å kompensere. Nedslitte griperiller i hydraulikkpumpen var det eneste klare funnet på funksjonsfeil ved motoren. Om dette var en følgefeil av brannen som oppstod, eller en årsak til brannen har ikke undersøkelsen kunnet avdekke. Til sammen kan disse momentene gi en temperaturøkning i motorrommet som kan ha vært med på å starte brannen.

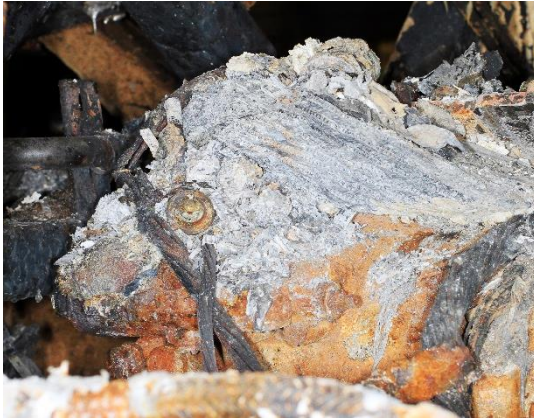
Figur 13: Hydraulikkpumpe dekket av smeltet aluminium etter brannen. Foto: SHT

I passasjerkupeen var det inspeksjonsluker av aluminium i gulvet over motorrommet, samt tekniske komponenter av aluminium i selve motorrommet. Disse lukene og komponentene var smeltet. Aluminium har en smeltetemperatur på rundt 660 °C.

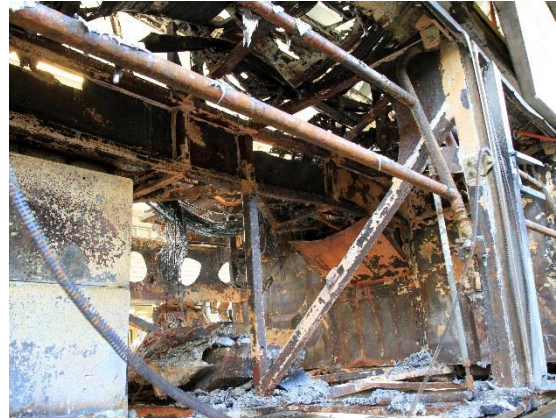
I bussen ble det funnet tegn etter lysbuer i det elektriske anlegget fra motorrommet frem til batteriene som var plassert midtveis i bussens lasterommet. Kortslutninger og fastbrenning ble funnet på kablene ved gjennomføringer og ved innfestinger.

Figur 14: Lasterom med batterikasse. Foto: SHT

Det ble funnet kortslutningsspor fra batteriet og bakover i bussen som trolig har oppstått som følgeskader etter brannen som startet i motorrommet. At kabelen fra batteriet til motoren kortsluttet kan ha medført stor varmgang i kabelen som igjen kan ha bidratt til å spre brannen videre fremover i bussen.

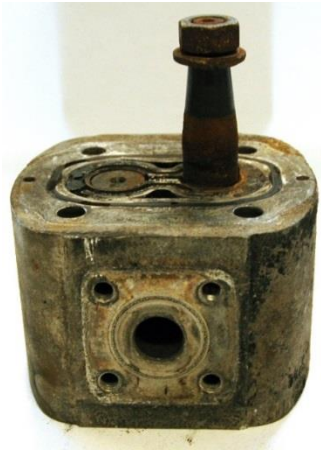
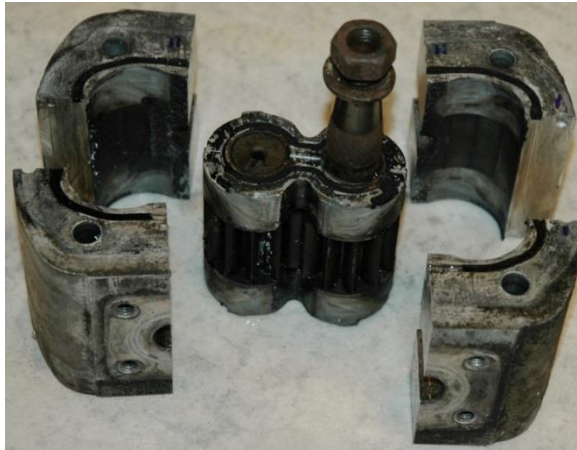
Figur 15: Viftemotor til kjølesystemet. Foto: FOLAT

Figur 16: Viftemotor ble undersøkt med røntgen og delt i etterkant. Foto: FOLAT

Undersøkelsen av viftemotoren avdekket ikke forhold som skulle tilsi at det var noe feil med denne før brannen (se figur 15 og figur 16).

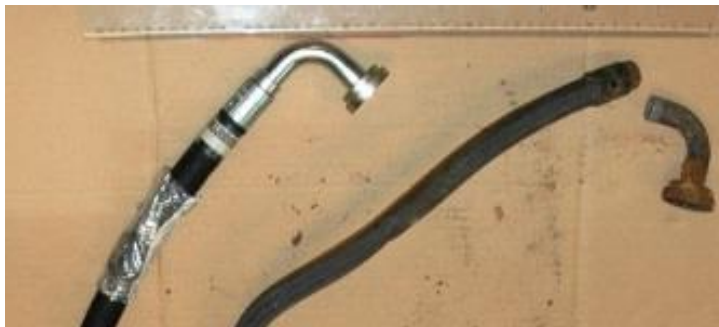
Figur 17: Ny hydraulikkslange som referanse til venstre. Utbrent hydraulikkslange med brudd til høyre. Foto: FOLAT

Den utbrente hydraulikkslangen ble sammenlignet med en lik ubrukt slange med samme rørstuss som referanse (se figur 17). I den utbrente rørstussen ble det funnet innblanding av aluminium inne i rørstussen (se figur 18 og figur 19). I referansen ble det kun funnet sølv/kobber-lodding. FOLAT beskrev:

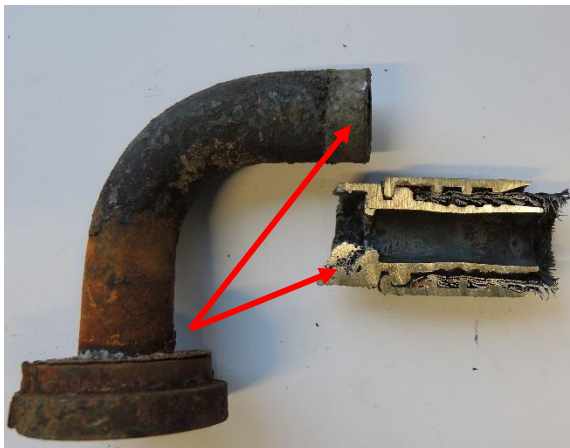
Figur 18: Rørstuss med brudd. Aluminium i loddeforbindelse, se røde piler. Foto: SHT

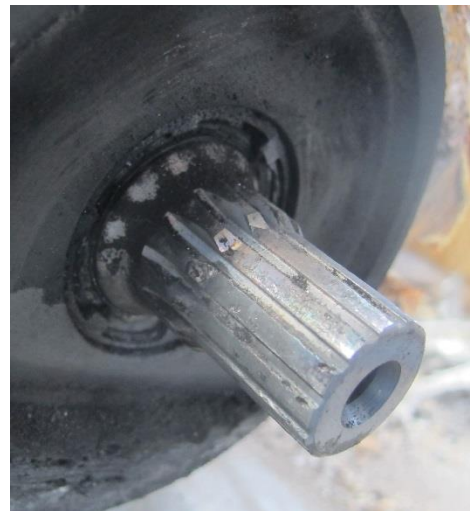
Figur 21: Nedslitte griperiller (splines) på drivaksel. Foto: SHT

Det ble ikke funnet skader på pumpen som tilsa et innvendig pumpehavari, men griperillene (splines) på drivakselen var helt nedslitt. Dette kan ha medført at pumpen ikke var i funksjon på ett eller annet tidspunkt da motoren var i drift for siste gang.

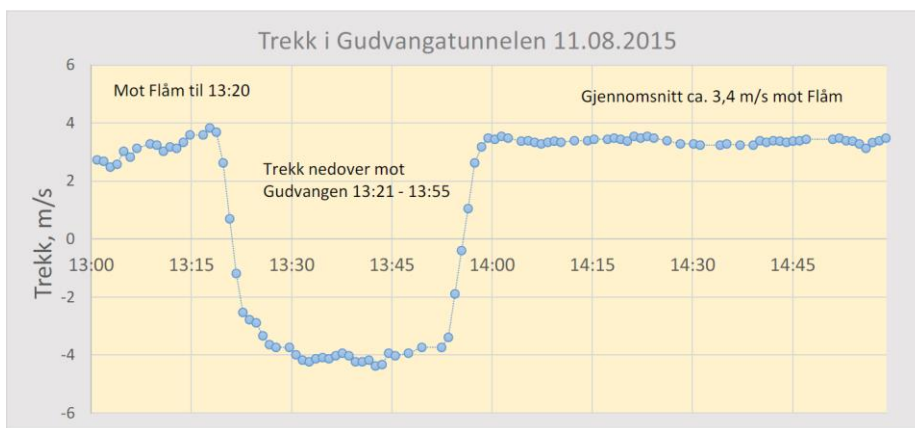
Det ble også observert at ventilasjonshastigheten trinnet automatisk opp og økte i hastighet kl. 1321 og kl. 1330. Kl. 1353 iverksatte VTS manuell snuing av ventilasjonen etter anmodning fra brannvesenet. Ventilasjonen snudde raskt i begge tilfellene da den ble endret. I løpet av ca. 3 minutter var trekkretningen endret og programmert trekkhastighet oppnådd (se figur 24).

Figur 24: Trekkretning og -hastighet i Gudvangatunnelen 11. august 2015. Kilde: Statens Vegvesen

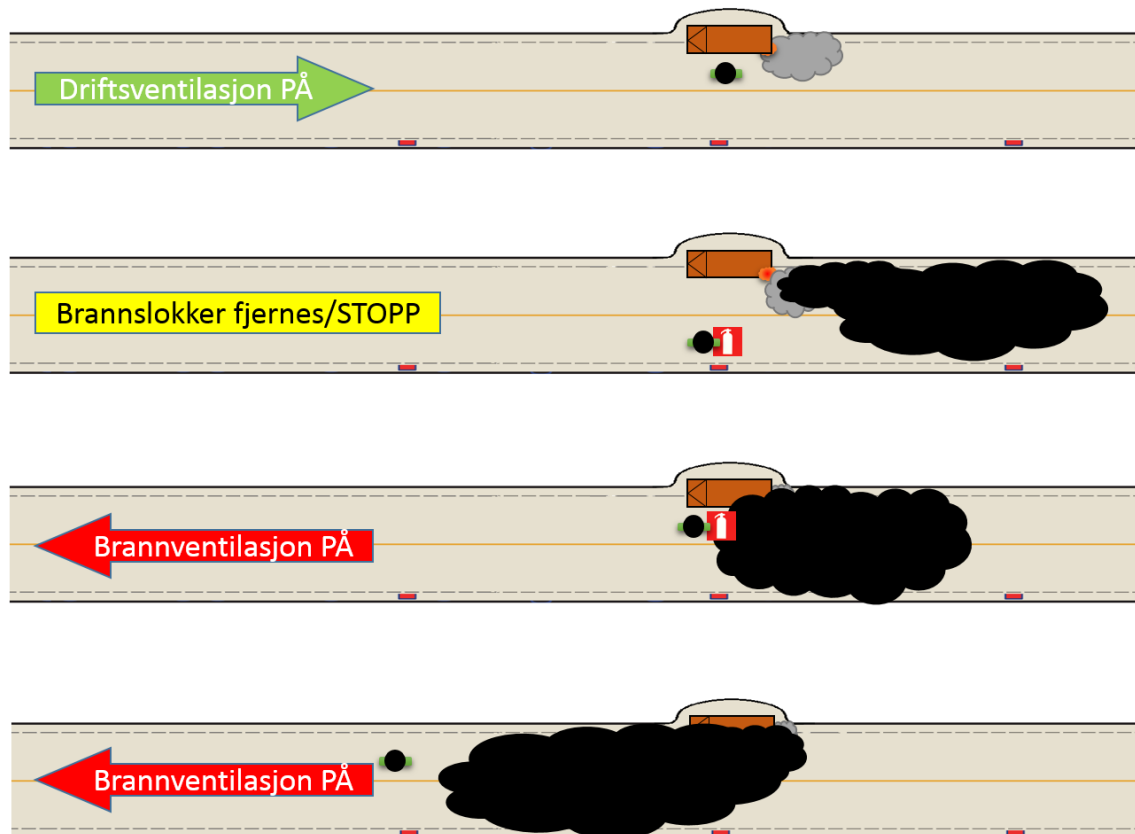
SHT ser ikke en naturlig kobling mellom brannslukkeren på veggen og dens bruk opp mot en automatisk snuing av ventilasjonen, som nødvendigvis vil kunne etablere røyk på begge sider av et brennende kjøretøy. Ut i fra et trafikantperspektiv er det både uforutsigbart og ulogisk at man får røyken snudd mot seg og i retningen av den lengste delen av tunnelen, etter at den korteste veien først er stengt på grunn av røyk. Det er også ulogisk og uforutsigbart at en trafikant selv snur ventilasjonen uten å vite det i forsøk på å slokke et brennende kjøretøy.

Figur 25: Effekt av automatisk snuing ved fjerning av brannslukker som i Gudvanga. Illustrasjon: SHT

The Accident Investigation Board Norway recommends that the Norwegian Public Roads Administration, based on a risk analysis of certain tunnels, change the automatic system to ensure that the ventilation is controlled in a way that facilitates road users' self-rescue efforts.
