RAPPORT

Vei 2016/05

RAPPORT OM BRANN I TANKTILHENGER I SKATESTRAUMTUNNELEN I SOGN OG FJORDANE 15. JULI 2015

RAPPORT OM ALVORLIG TRAFIKKUHELL

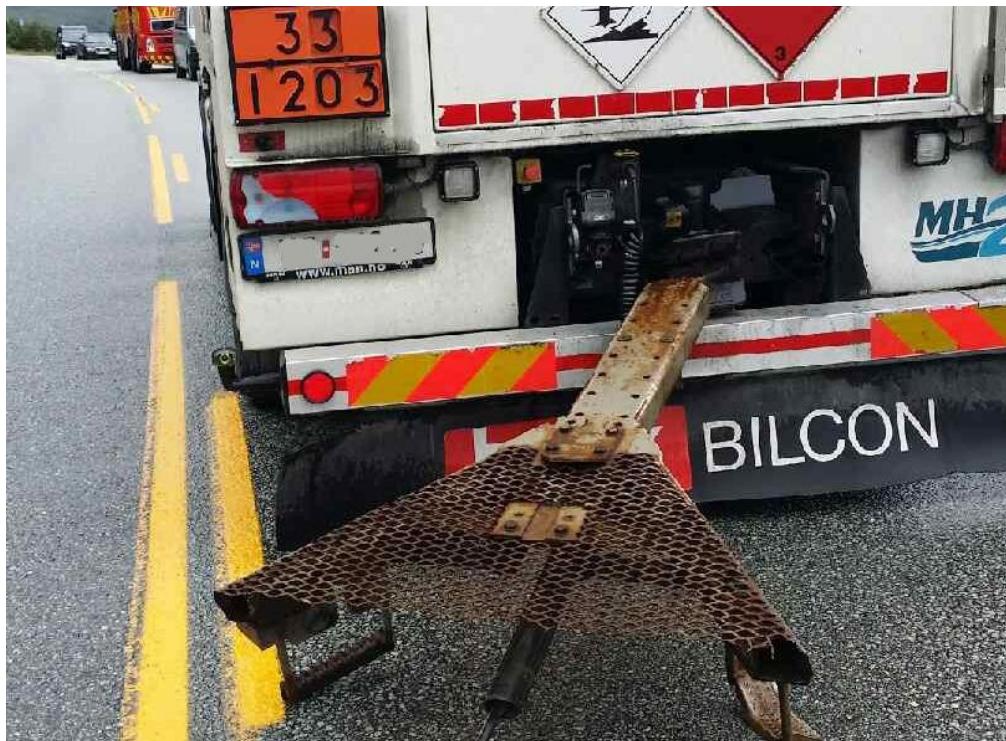
Resultatet av undersøkelsen viser at tilhengerdraget røk på grunn av langt framskredet innvendig korrosjon i tilhengerdragets dragstenger. Denne korrosjonen ble først avdekket i kontroll i 2011. Utbedring av rustskadene ble utført ved å sveise plater på de rustskadde delene av tilhengerdraget. Platene ble sveiset på utsiden av de korroderte områdene, uten at det ble utført rustfjerning i forbindelse med dette arbeidet og uten at det ble gjort ytterligere vurderinger av hvor omfattende de innvendige korrosjonsskadene i dragstengene var. Denne reparasjonen var ikke i henhold til

Figur 2: Rester av tilhengerdraget festet til trekkbilen, etter at det var røket ved innfestingen til tilhengeren. Foto: Politiet

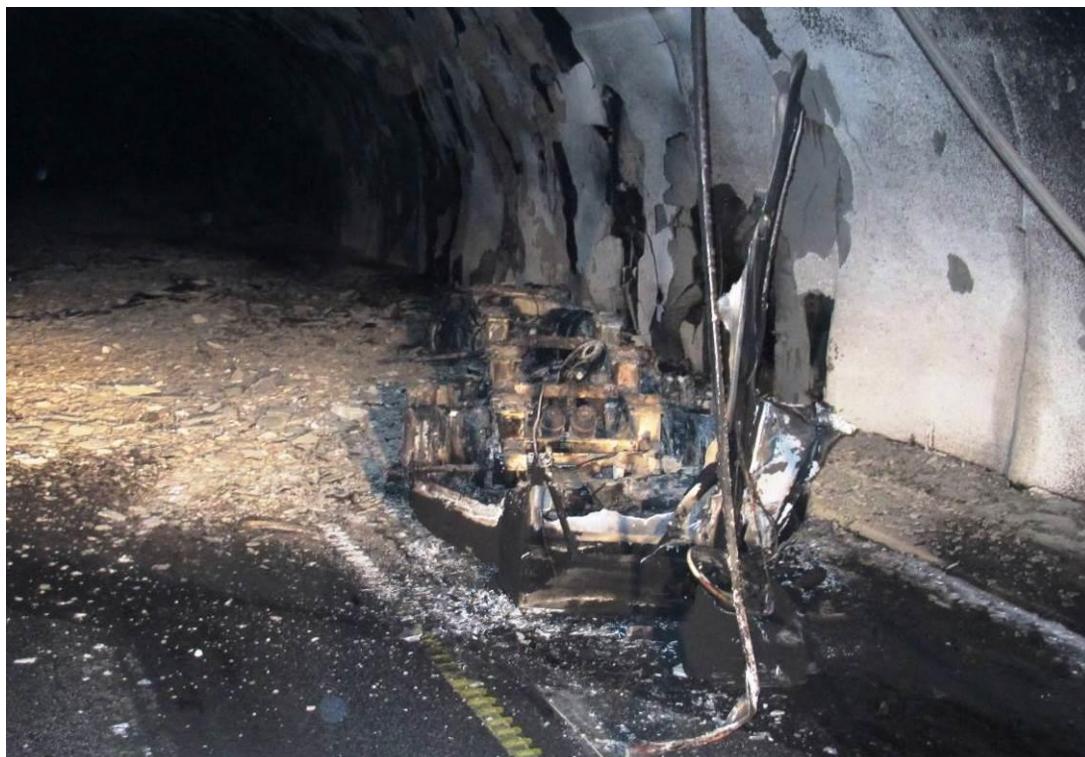
Figur 4: Restene av tanktilhengeren slik den ble stående etter at den hadde løsnet fra bilen.
Foto: SHT

Figur 4 viser skader på tanktilhengeren og tunnelen.

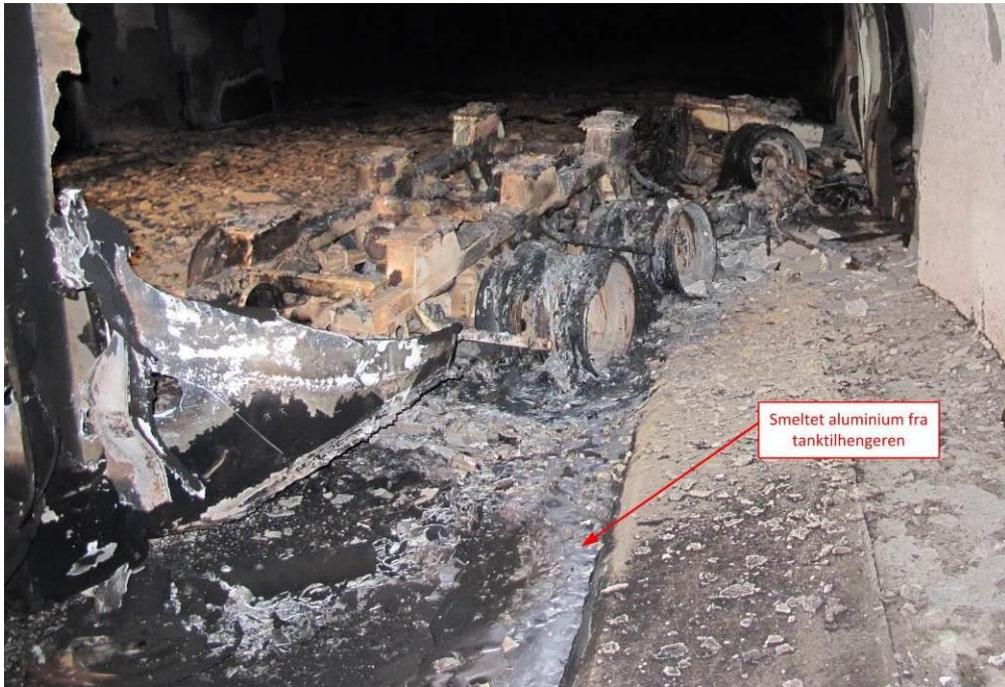
Tilhengeren som løsnet fra tankbilen ble totalskadet i brannen som startet da tilhengerens last på 16 500 liter begynte å brenne. Det var kun utbrente rester av tilhengerens for- og bakaksel igjen da brannen var slukket, se figur 6.

Figur 6: Restene av tanktilhengeren slik den ble stående i tunnelen. Foto: SHT

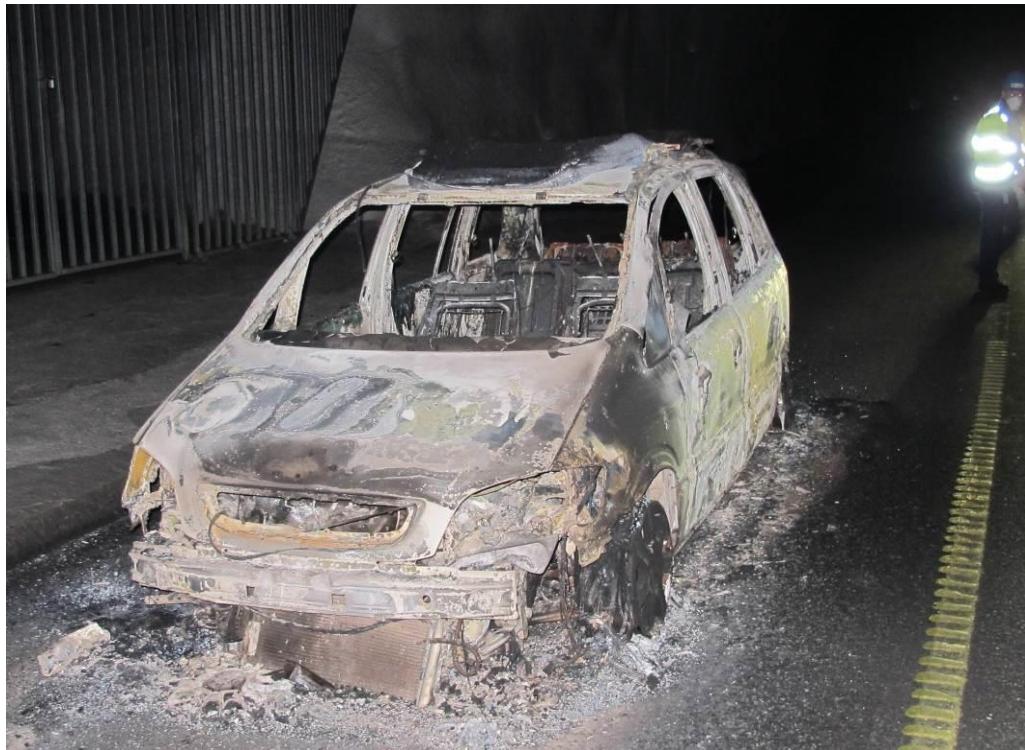
En av personbilene som kjørte inn i tunnelen etter vogntoget, ble forlatt ca. 150 meter bak vogntoget fordi den ikke var kjørbar. Personbilen som ble forlatt brant opp, se figur 7.

Figur 7: Personbilen som ble forlatt 150 meter bak vogntoget brant helt opp. Foto: SHT

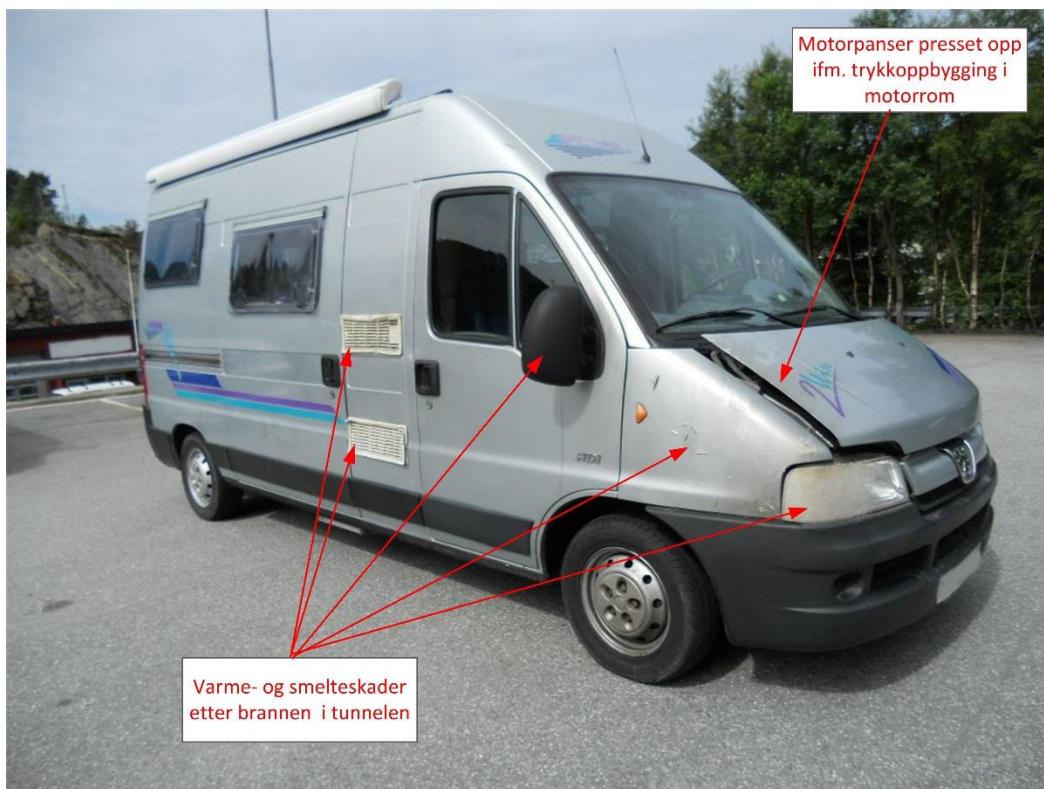
Campingbilen var 5 – 10 meter fra tanktilhengeren da bensinen antente. Kjøretøyet hadde trykkskader i motorrommet, panceret og hengslene til dette, samt varme- og smelteskader på overflatene på høyre side i tillegg til ødelagte frontlys.

Figur 8: Skader på campingbilen. Foto: Gjensidige

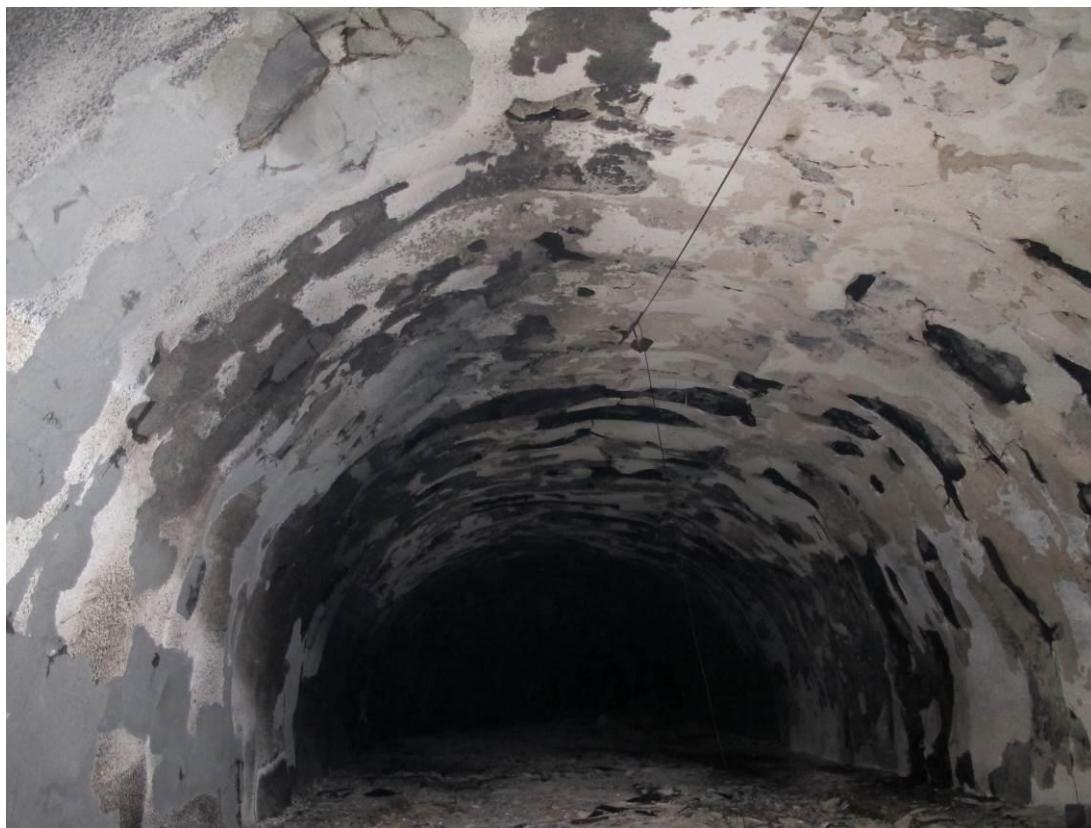
Brannen som oppsto i forbindelse med bensinlekkasjen førte til stor varme- og røykutvikling. Store deler av sprøytebetongen på tunnelvegger og i tunnelaket i området rundt den havarerte tilhengeren løsnet og falt ned. Det medvirket til at det også begynte å brenne i isolasjonsmaterialet (PE-skummet) som var montert bak sprøytebetongen.

Tunnelen ble påført store røyk- og varmeskader i den delen som lå mellom den havarerte tanktilhengeren og utløpet på Hamnen (Rugsundøysiden). Her gikk det spesielt hardt ut over ventilasjonsvifter og elektroinstallasjoner.

Figur 9: Viser skader på tunnelløpet på det stedet tanktilhengeren sto. Bildet er tatt i den retningen røyken ble ventilert. Foto: SHT

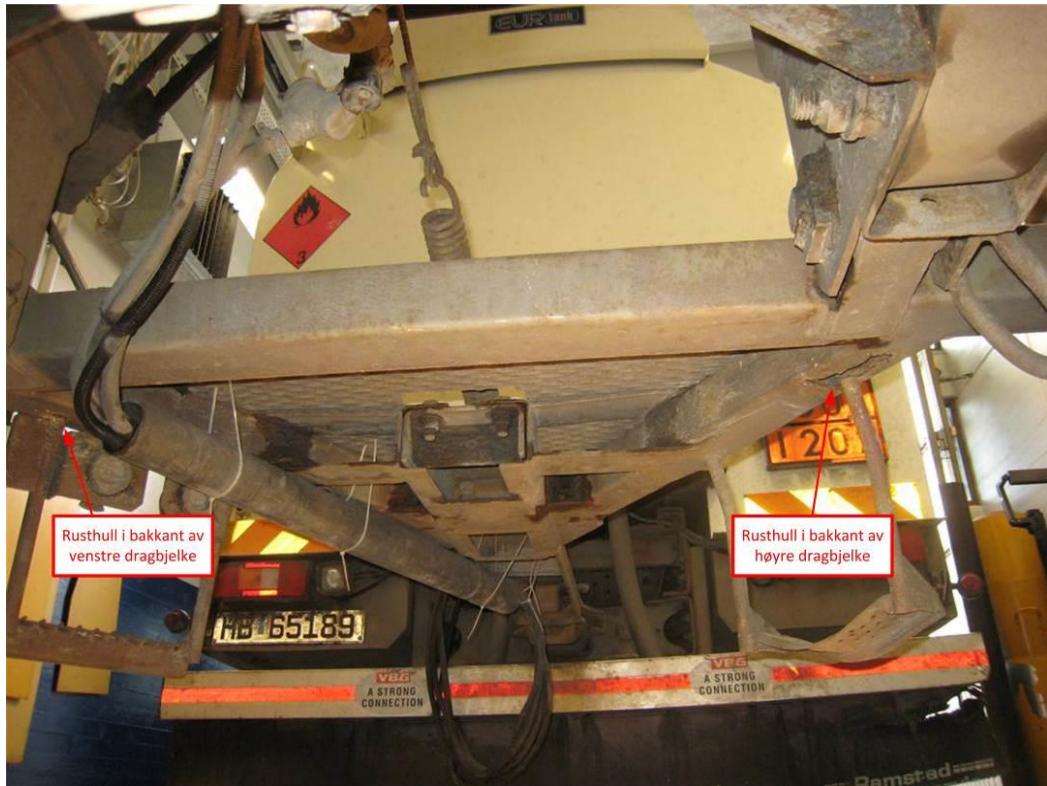
- Rustskader i tilhengerdrag. Se figur 12 med detaljbilder i figur 13 og figur 14.
- Ujevne og svake bremser
- Sprekker og store rustskader i innfesting til forakselen
- Sprekker i innfestning til fjærbolt på andre aksel
- Fjærbrudd på tredje aksel
- Diverse feil på lys
- Feil med jordingspunkt, og strekkavlastning/gjennomføring for diverse ledninger
- Div. sprekker i tank/skap

Figur 12: Rustskader i tilhengerdrag påvist i kontroll hos Statens vegvesen i mai 2011. Foto: Statens vegvesen

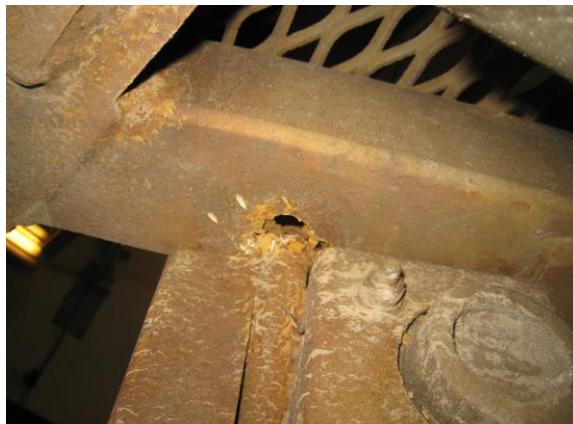
Figur 13: Rustskader i venstre dragstang. Foto: Statens vegvesen

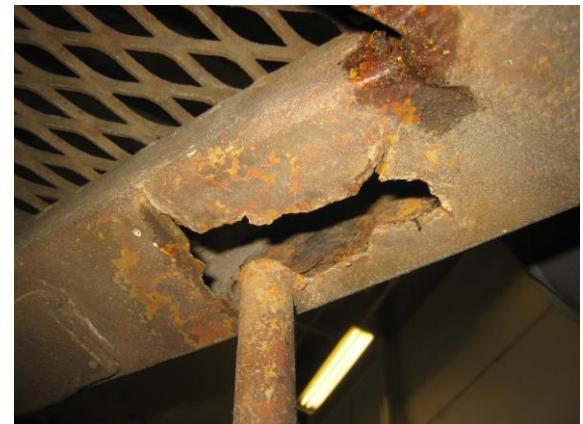
Figur 14: Rustskader i høyre dragstang. Foto: Statens vegvesen

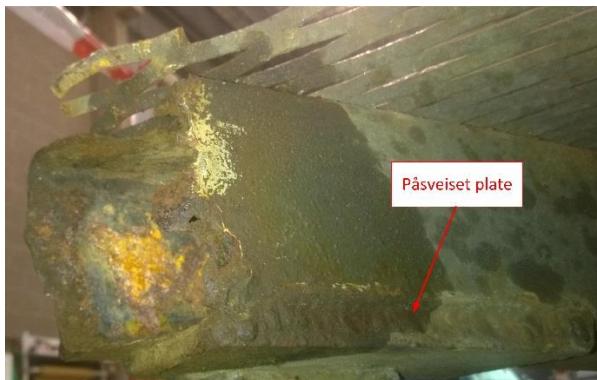
Utbedring av rustskadene ble utført ved å sveise plater på de rustskadde delene av tilhengerdraget. Platene ble sveiset på utsiden av de korroderte områdene, uten at det ble utført rustfjerning i forbindelse med dette arbeidet og uten at det ble gjort ytterligere

vurderinger av hvor omfattende de innvendige korrosjonsskadene i dragstengene var. Platene ble festet med sveisesømmer i dragstengenes lengderetning. Det ble ikke lagt sveisesømmer i endene på de to platene. De påsveisede platene på dragstengene vises i figur 15 og figur 16.

Figur 15: Påsveiset plate på venstre dragstang i forbindelse med rustreparasjon. Foto: SHT

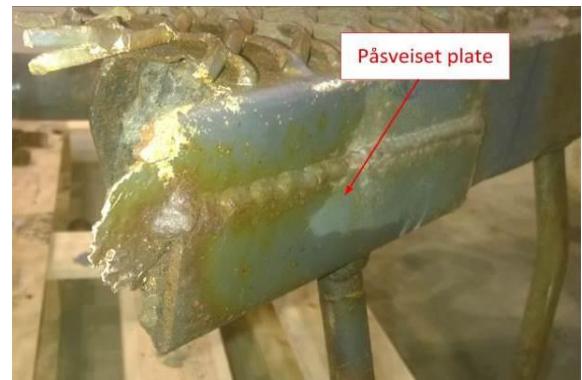
Figur 16: Påsveiset plate på høyre dragstang i forbindelse med rustreparasjon. Foto: SHT

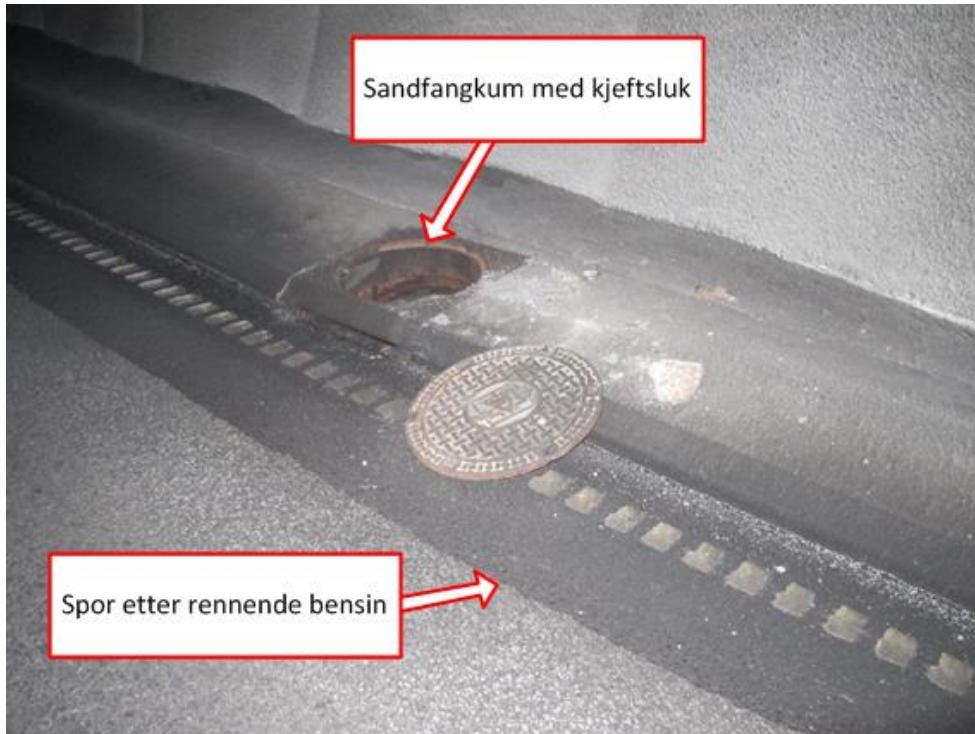
Figur 18 viser en sandfangkum med kjeftsluk og spor i asfalten etter rennende bensin. Denne kummen er en del av spyle-/overvannssystemet som har til hensikt å drenere vekk overflatevann/oljesøl fra veibanen i forbindelse med vasking av tunnelen/lekkasje fra kjøretøy. Som det kommer frem av figur 18 har ikke dette systemet hatt kapasitet til å fange opp bensinen som har rent videre nedover langs kantsteinen.

Figur 18: Sandfangkum med kjeftsluk hvor bensinen har rent forbi. Foto: SHT

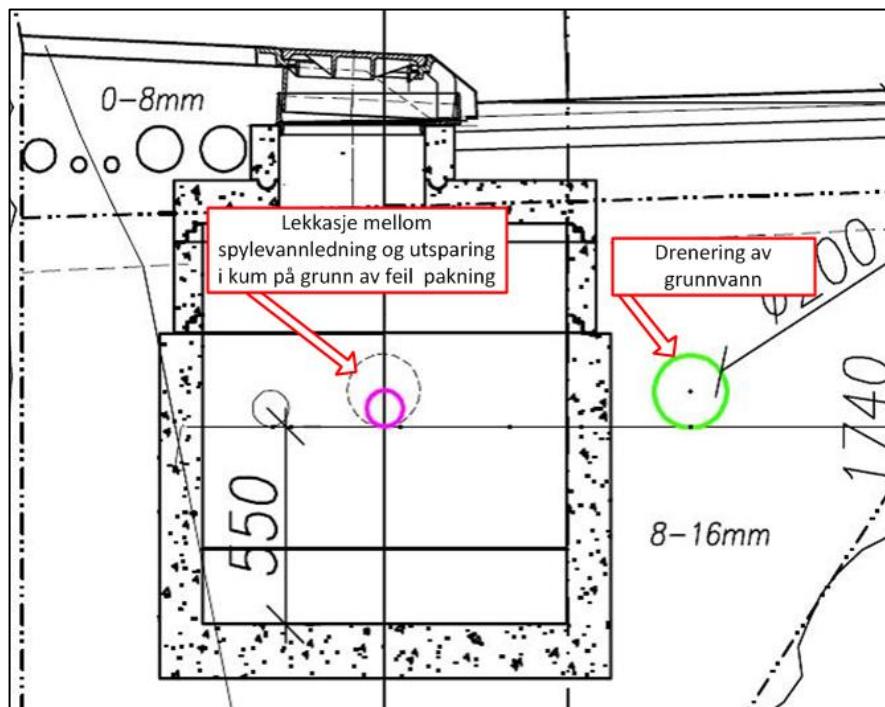
I forbindelse med reparasjonsarbeidene etter brannen ble det avdekket at det hadde vært lekkasje i spylevannssystemet. Det var montert feil pakninger mellom dreneringsrørene og utsparingen i kummene, slik at det ble lekkasje til grunnen, se figur 19. Dette medførte at bensinen som ble fanget opp av slukene i sandfangkummene lakk ut i grunnen under kummen for deretter å bli fanget opp av dreneringssystemet for grunnvannet. Det ble ikke funnet bensin i oljeutskillerne nede ved pumpestasjonen som var tilkoblet spylevannssystemet, jf. kapittel 1.10.2.3.

Figur 19: Utsnitt fra byggetegningene som viser sandfangkum. Dreneringsledningens (grønn) reelle plassering er mest sannsynlig lavere enn spylevannsledningen. Kilde: Statens vegvesen («Som bygget» – tegning)

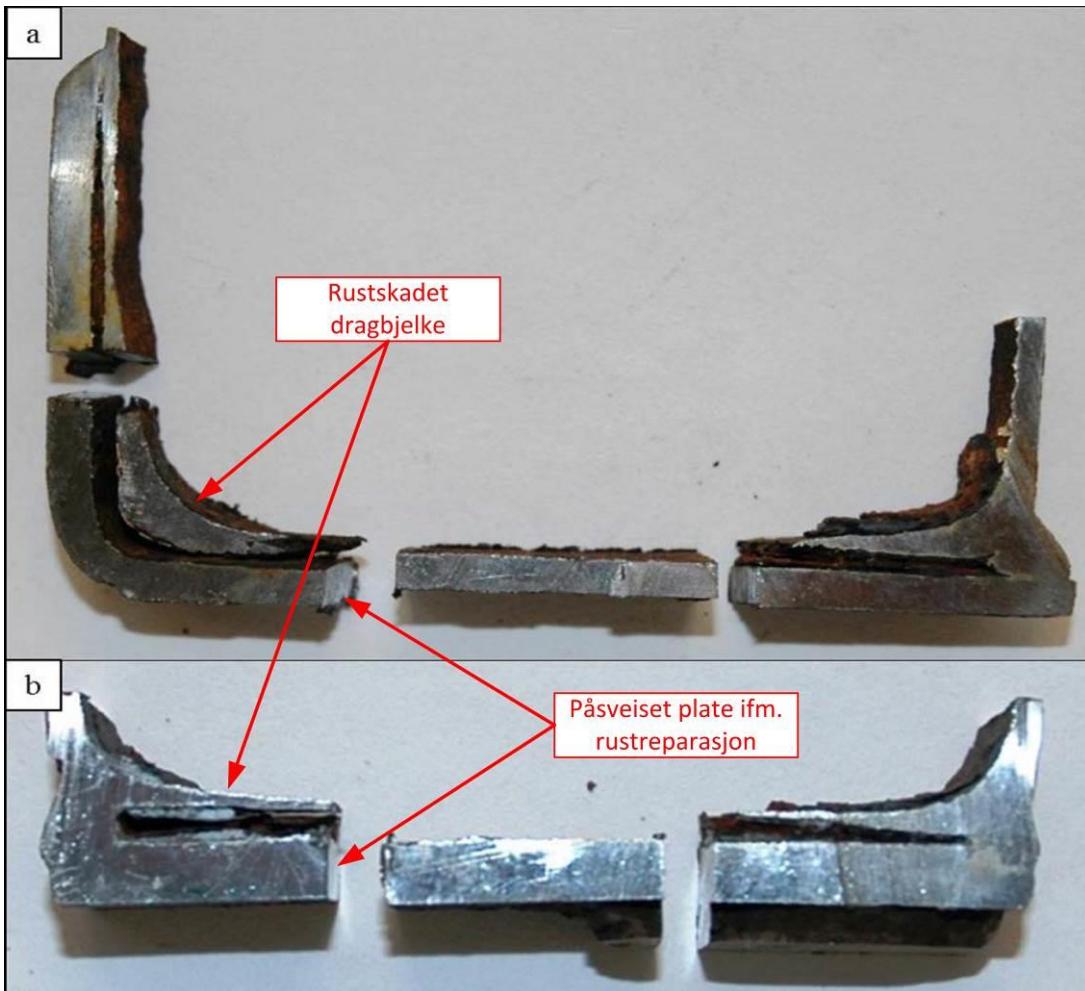
Ved undersøkelsene som SHT gjennomførte ble det påvist store innvendige rustskader i de to dragstengene som var røket av. Disse har i utgangspunktet en tykkelse på 4 millimeter, men var på flere steder betydelig tynnere på grunn av langt framskredet korrosjon.

Figur 22: Snitt av høyre(a) og venstre (b) dragstang i området hvor et er sveiset på plater i forbindelse med rustreparasjon. Foto: FLO

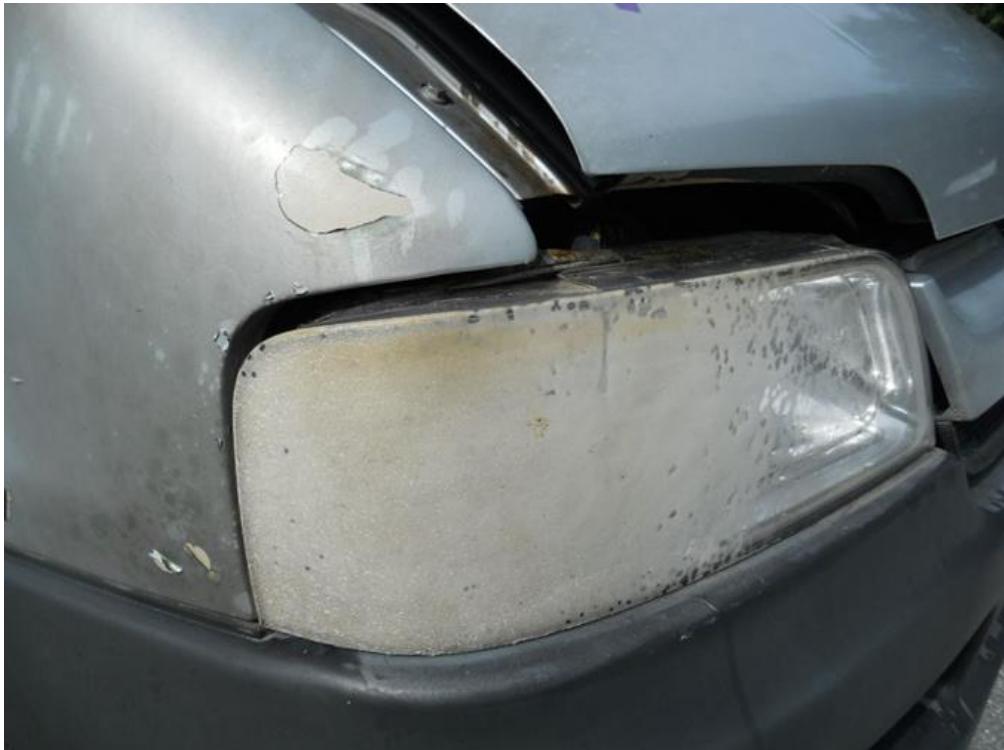
Figur 23. Nærbilde av panseret på campingbilen som kom kjørende bak tankbilen og som stoppet bak hengeren. Bildet viser at panseret har løftet seg, sannsynligvis som følge av en trykkendring i motorrommet. Foto: Gjensidige

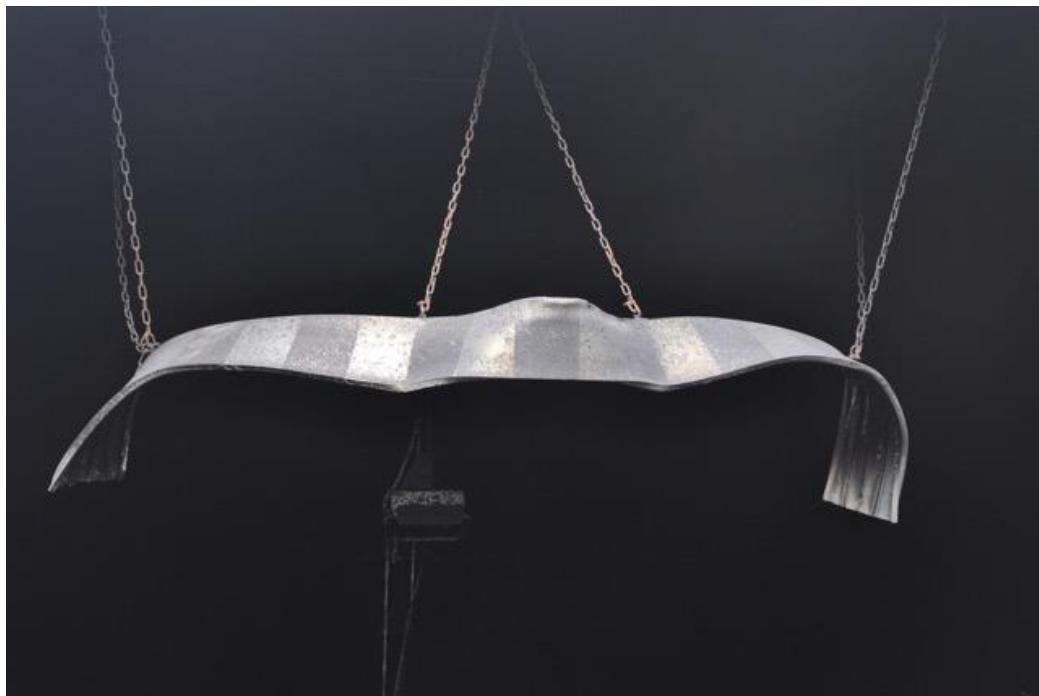
Figur 29: Høydebegrensningsskilt i aluminium ved tunnelportalen ved Hamnen med tydelige deformasjonsskader som følge av varmepåvirkning. Foto: Statens vegvesen

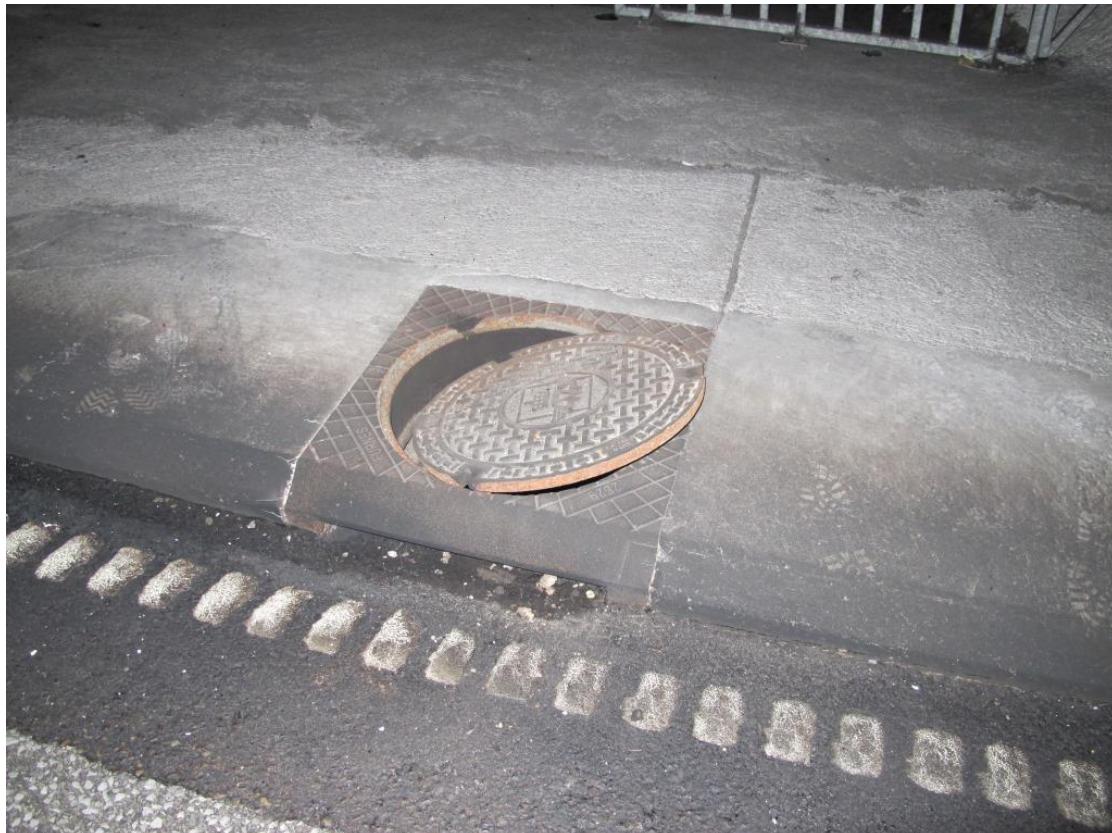
Figur 30: Sandfangkum med sluk om lag 270 meter nedenfor brannstedet. På bildet ses mørke spor av bensin som har rent forbi sluket. Foto: SHT

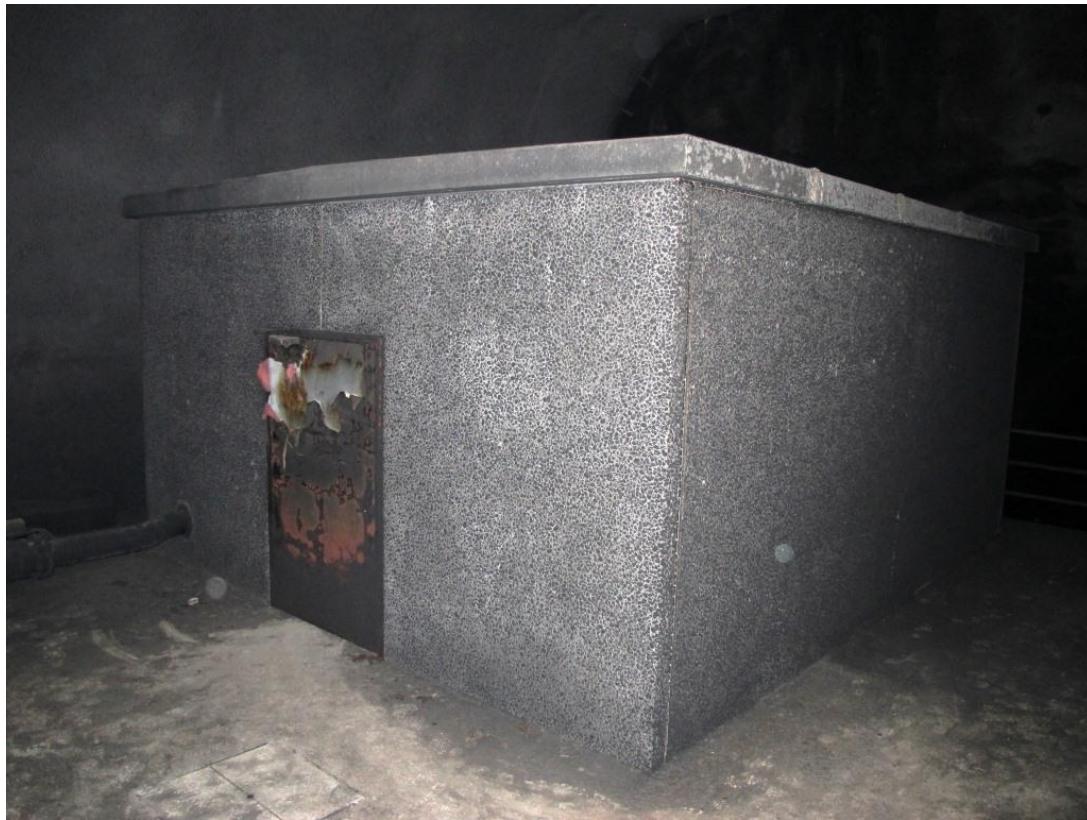
Undersøkelsen av pumpesasjonen viste varme- og sotskader på pumpesasjonen, konstruksjonene under pumpesasjonen samt omkringliggende fjell. Vannspeilet i slambassenget var sort og fremstod som forurensset, mens vannspeilet i oppsamlingsbassenget var uten vesentlige forurensinger.

En av rørstussene under pumpesasjonen for utløp av overvann og grunnvann var skadet av varme.

Figur 31: Pumpestasjonen ved bunnen av tunnelen med brann- og sotskader på overflatene.
Foto: SHT

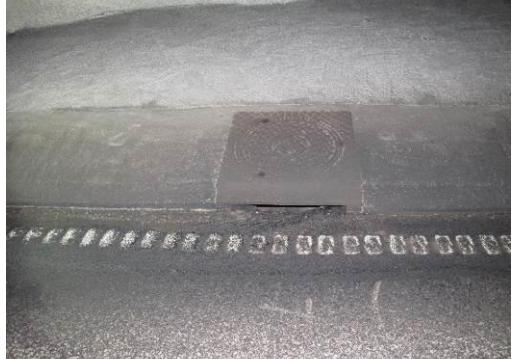
Skader på bankett	186,7

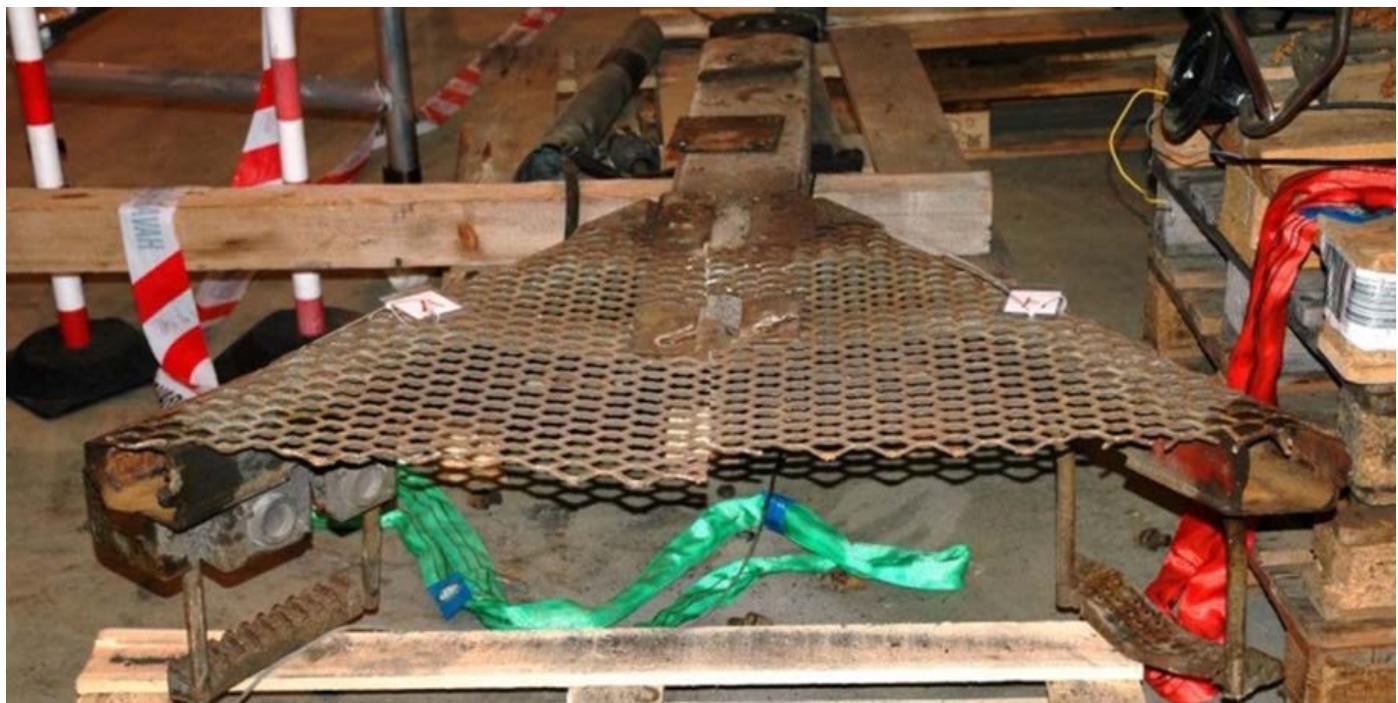
Figur 1 Oversiktsbilde av drag med bruddskader.

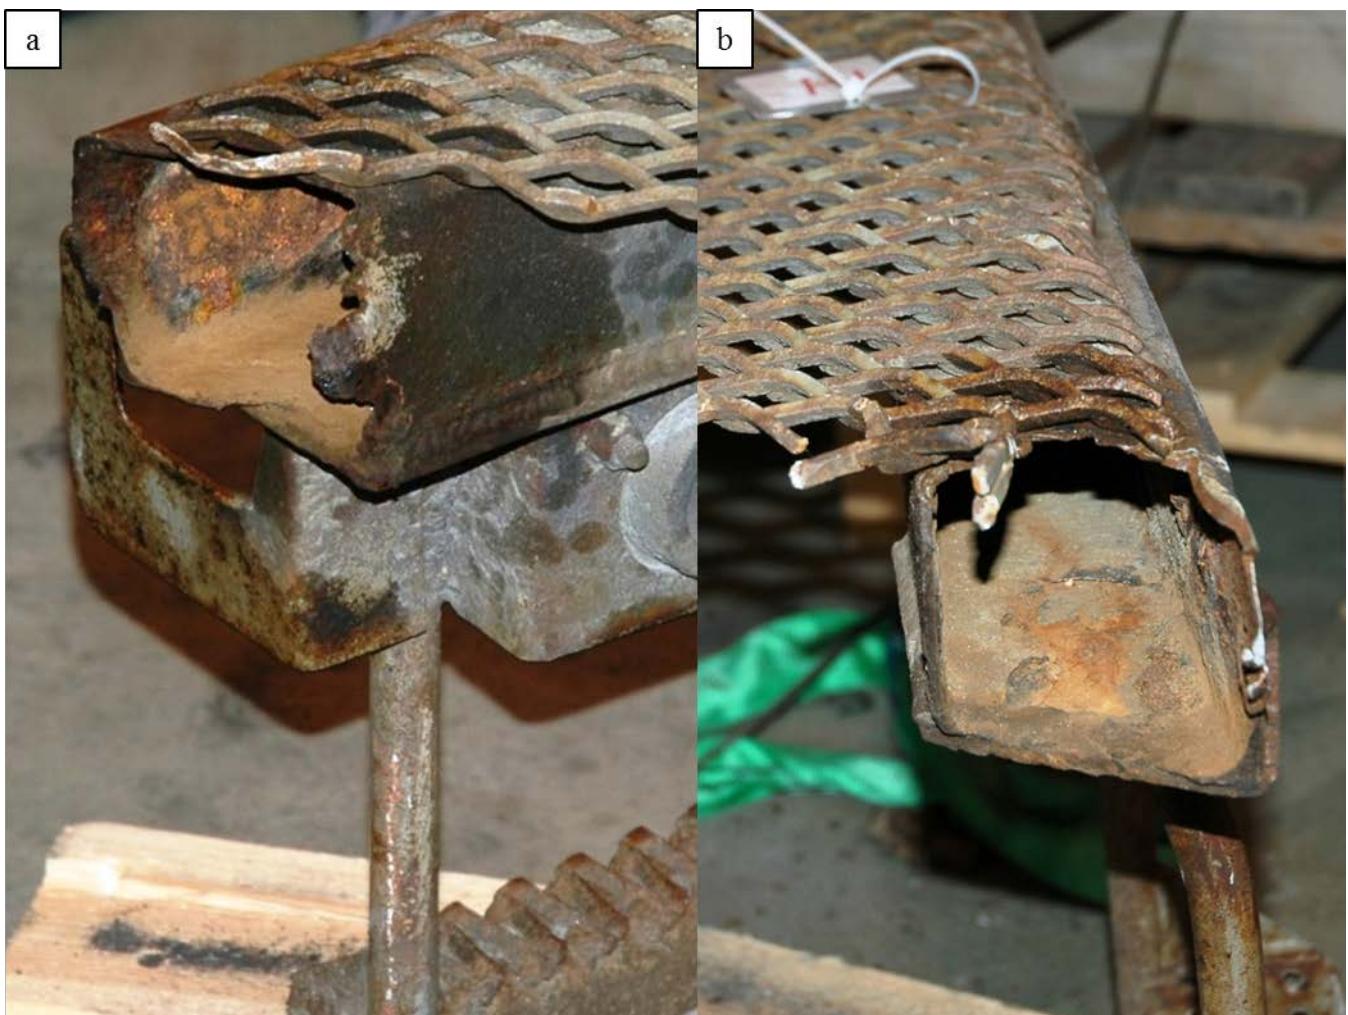
Figur 2 a. Bilde av bruddskade merket venstre side (V). b: Bilde av bruddskade merket høyre side (H).

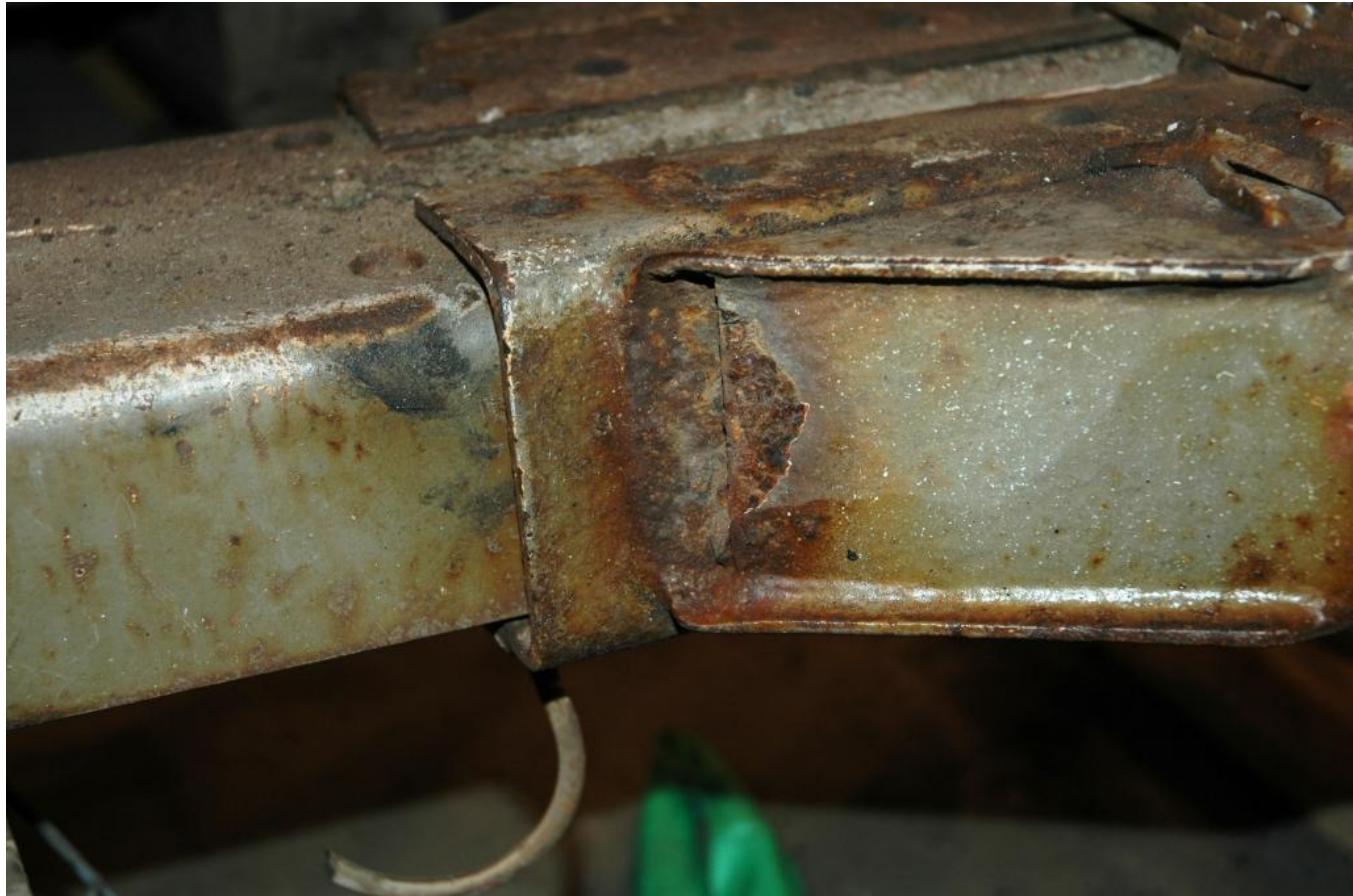
Figur 3 Bilde som viser innsveisning av profil til innfestet av draget med åpning som gir fuktinntrenging på innsiden av profil.

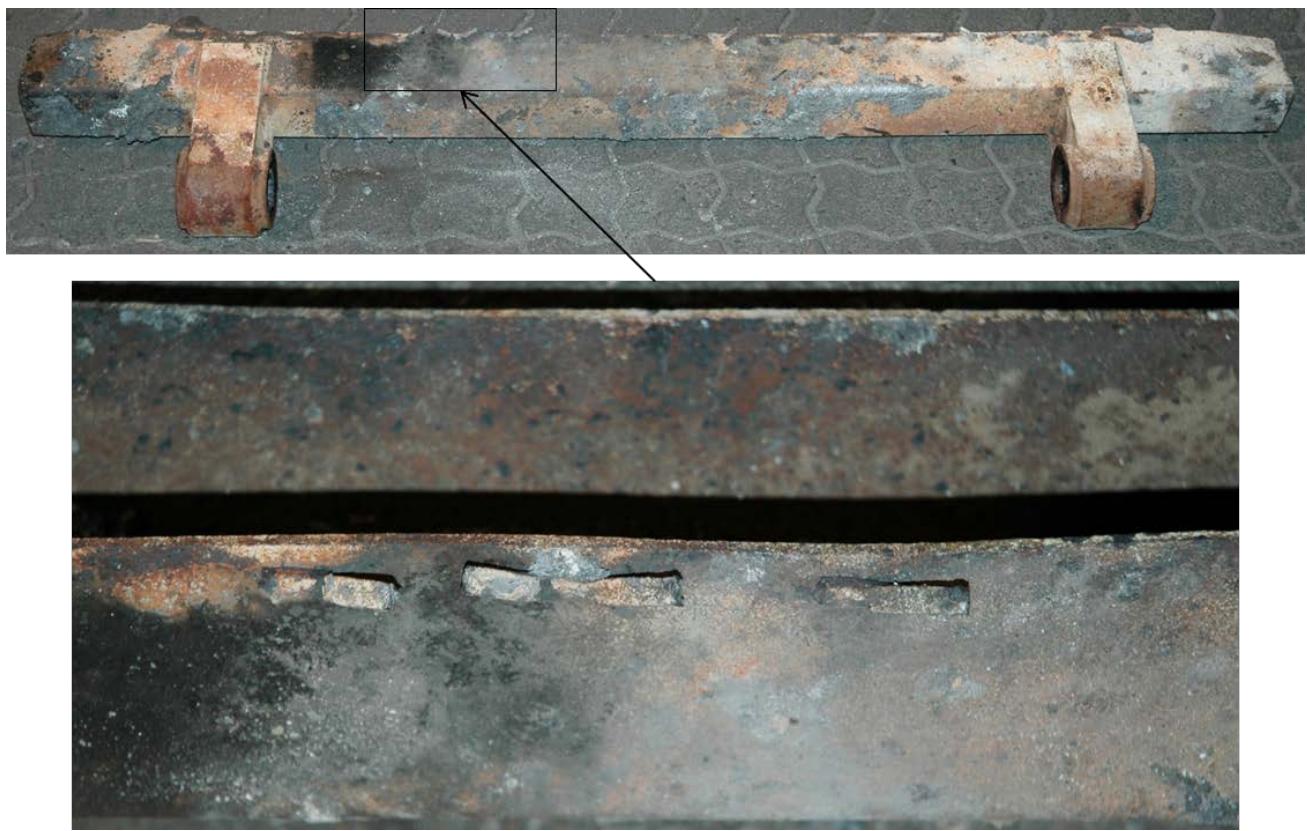
Figur 4 Bilde av drag som viser sveisepunkter og restbiter av nettingen.

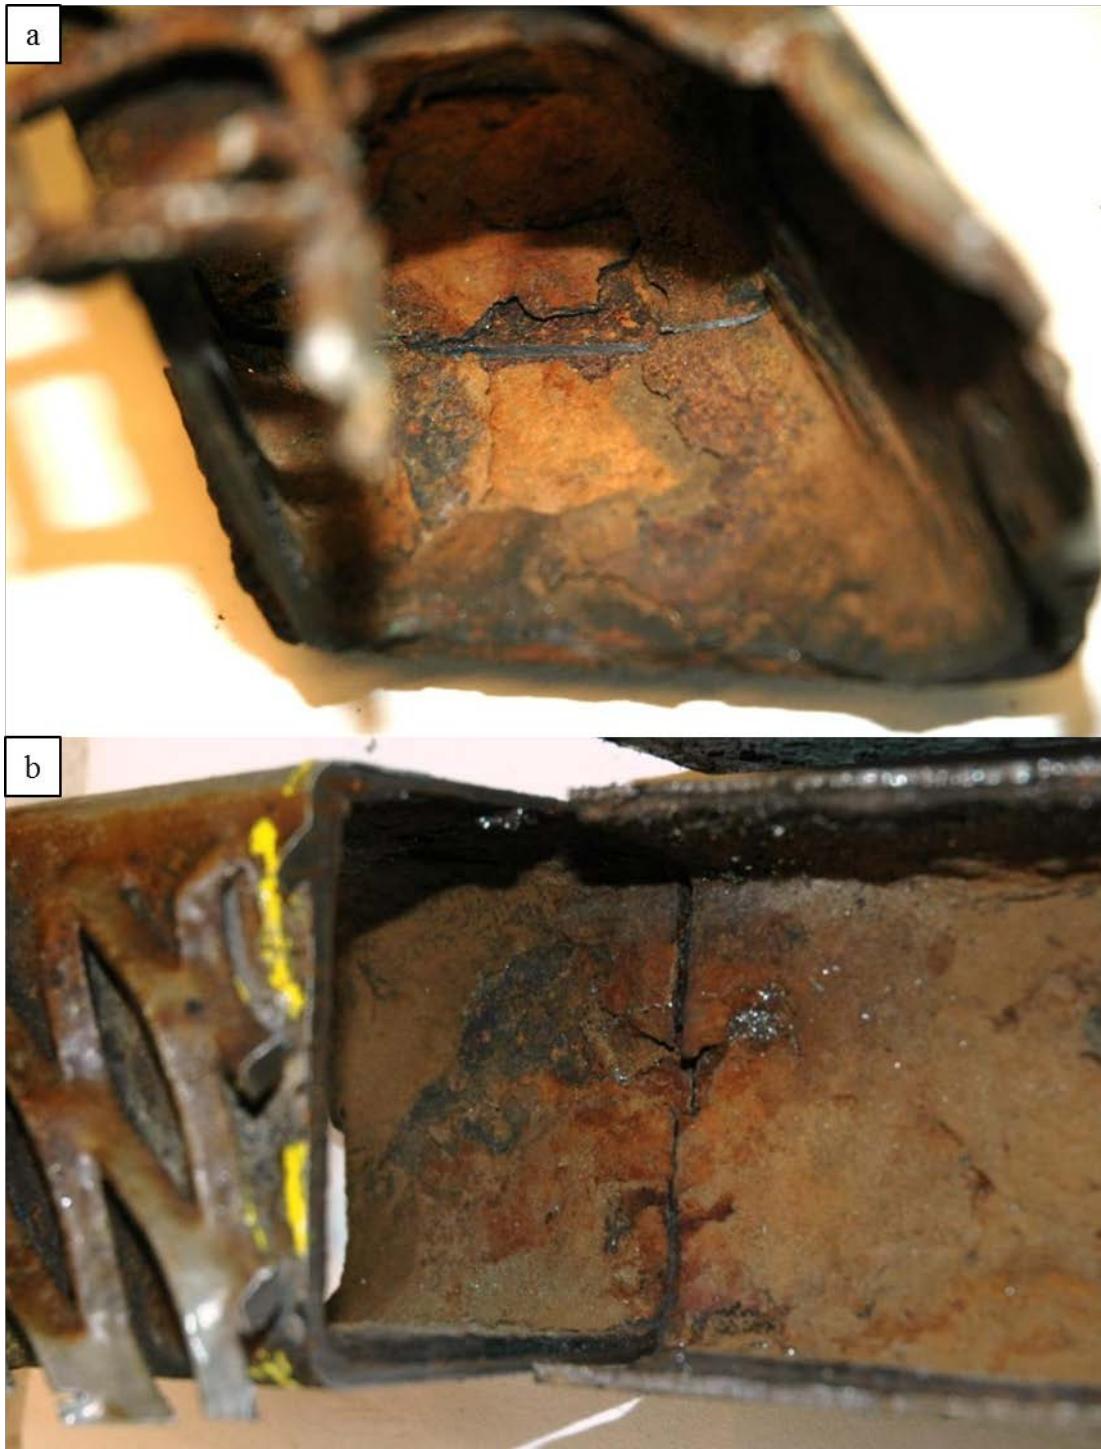
Figur 6 a: Bilde av gjennomrusting H-side, b: Bilde av gjennomrusting V-side.

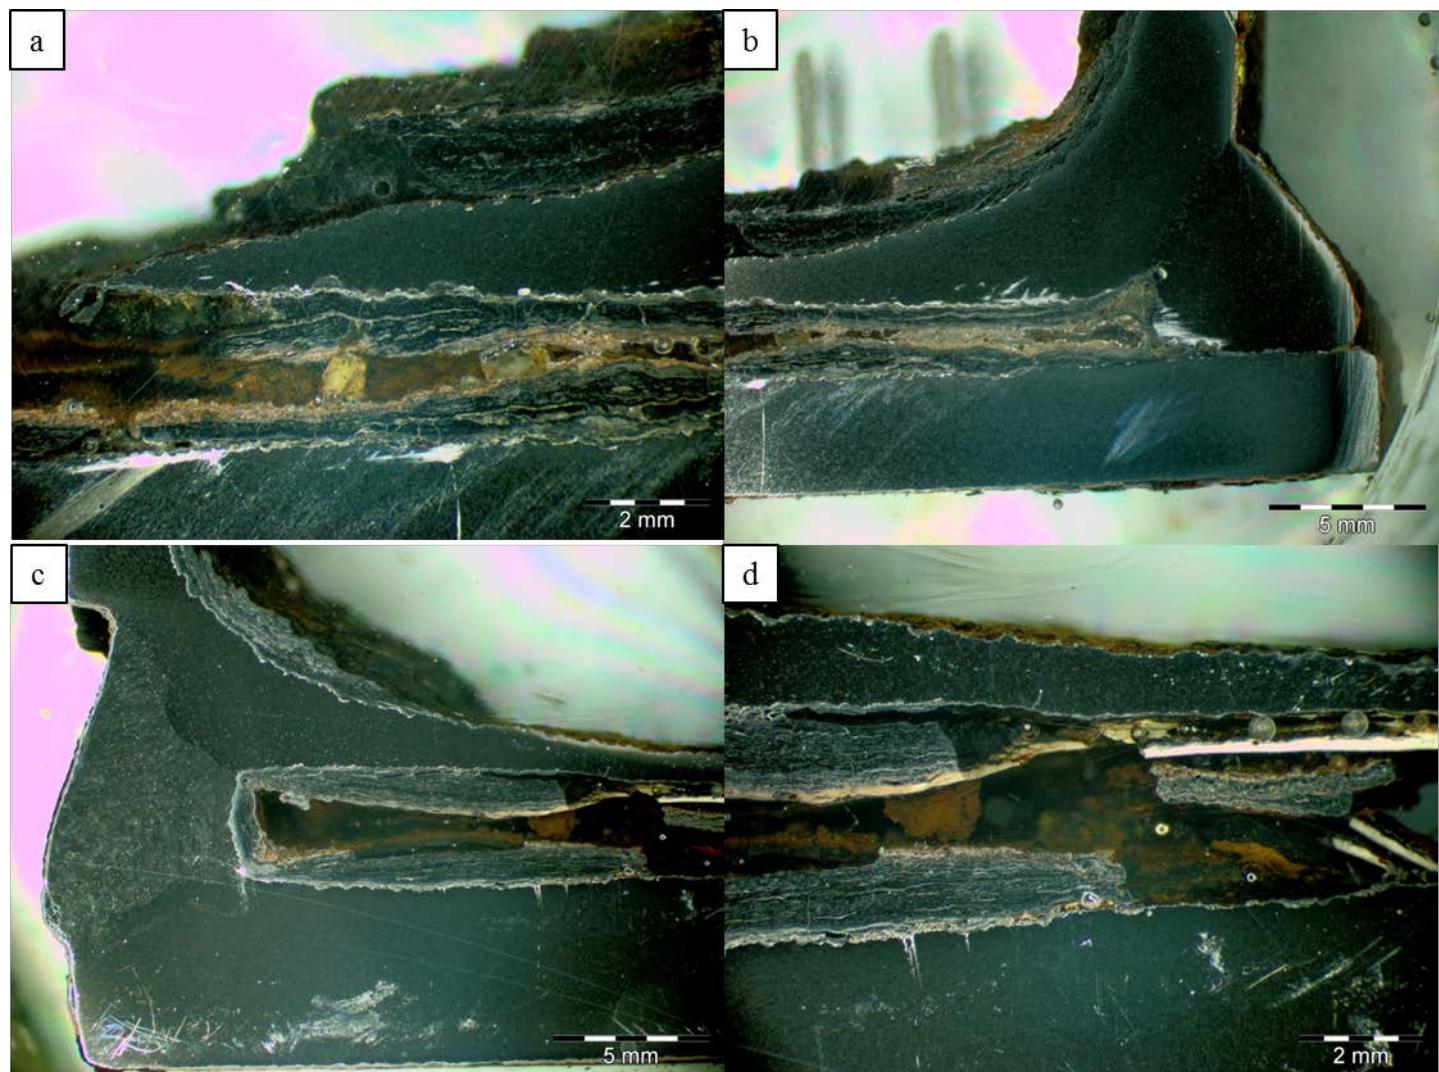
Figur 9 Bilder av metallografiske slip gjennom profil som viser overgang fra opprinnelig underside av profilen mot påsveist plate. a-b: Høyre side, c-d: Venstre side.

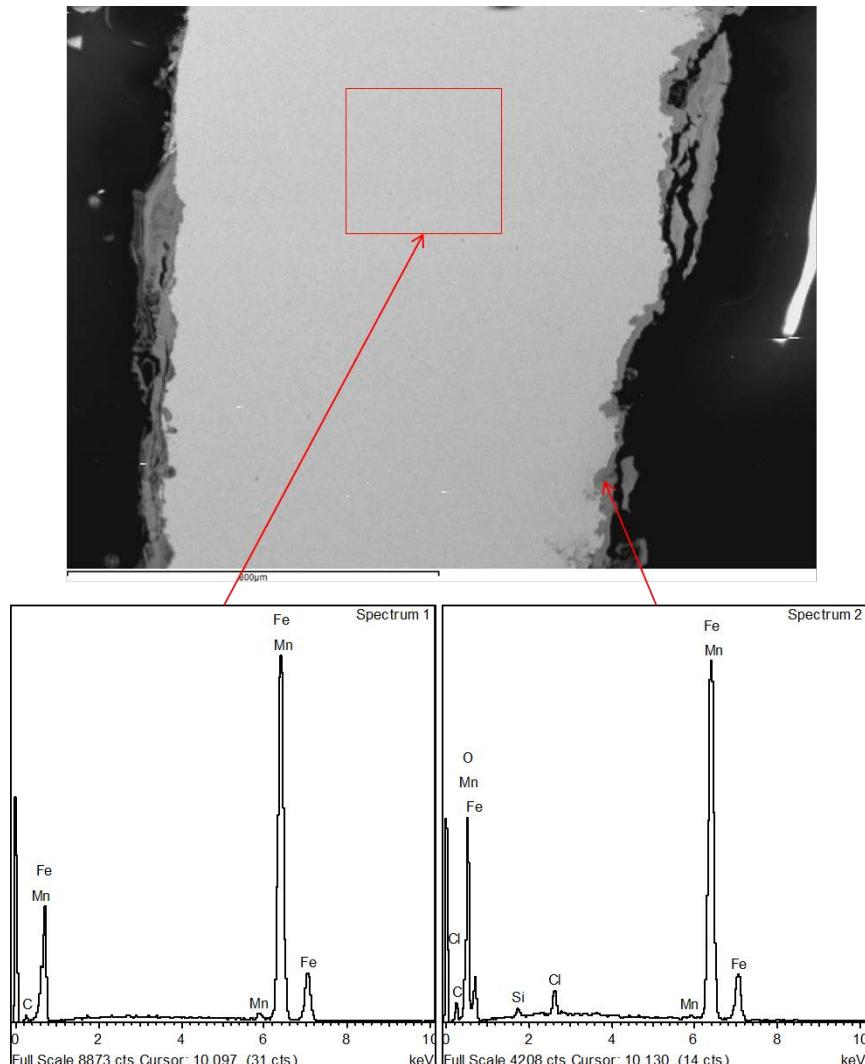
Figur 11 Bilde i SEM av tverrsnitt av vegg til profil merket H-side. Bildet viser korrosjon fra begge sider av tverrsnittet. EDS spektrene viser at profilen består av mangan-stål og der korrosjonsproduktene har innslag av klor.
