RAPPORT

Vei 2016/05

RAPPORT OM BRANN I TANKTILHENGER I SKATESTRAUMTUNNELEN I SOGN OG FJORDANE 15. JULI 2015

RAPPORT OM ALVORLIG TRAFIKKUHELL

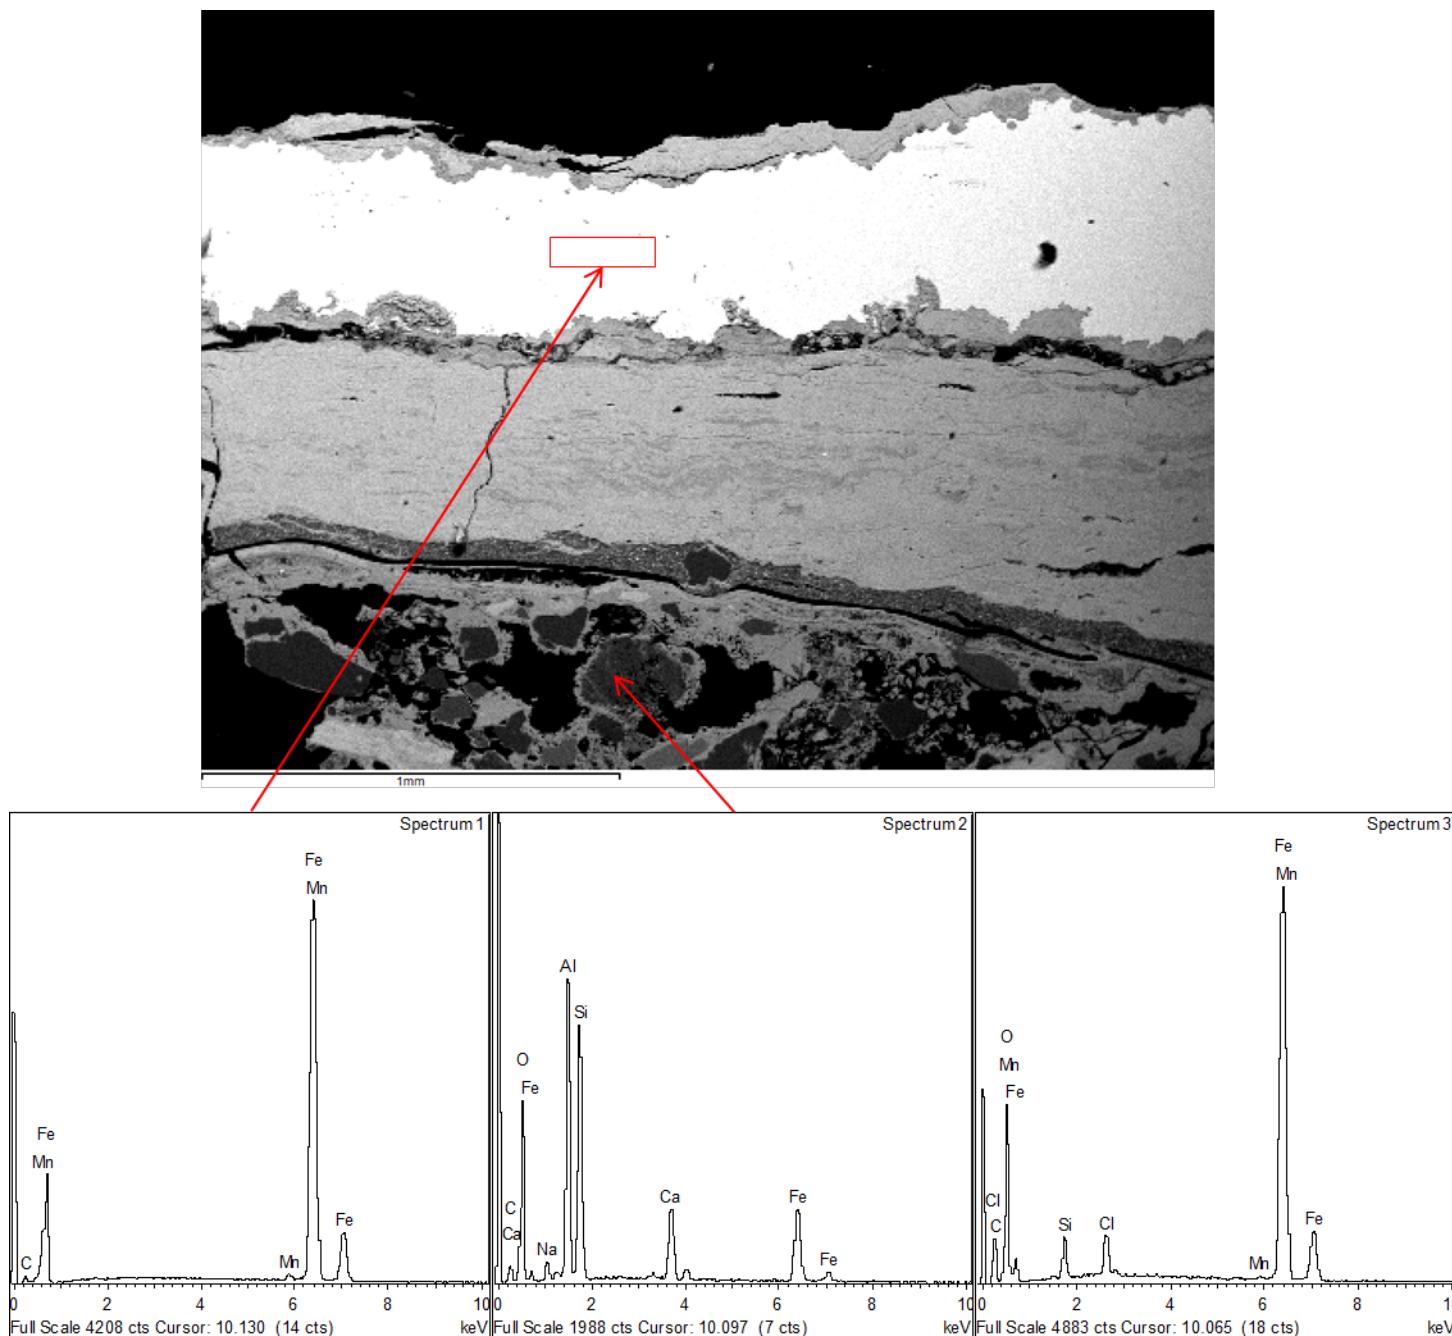
Figur 12 Bilde i SEM av tverrsnitt av vegg til profil merket V-side. Bildet viser korrosjon fra begge sider av tverrsnittet. EDS spektrene viser at profilen består av mangan-stål, deler av korrosionslaget har mineralske partikler (stein) og korrosjonsproduktene med innslag av klor.

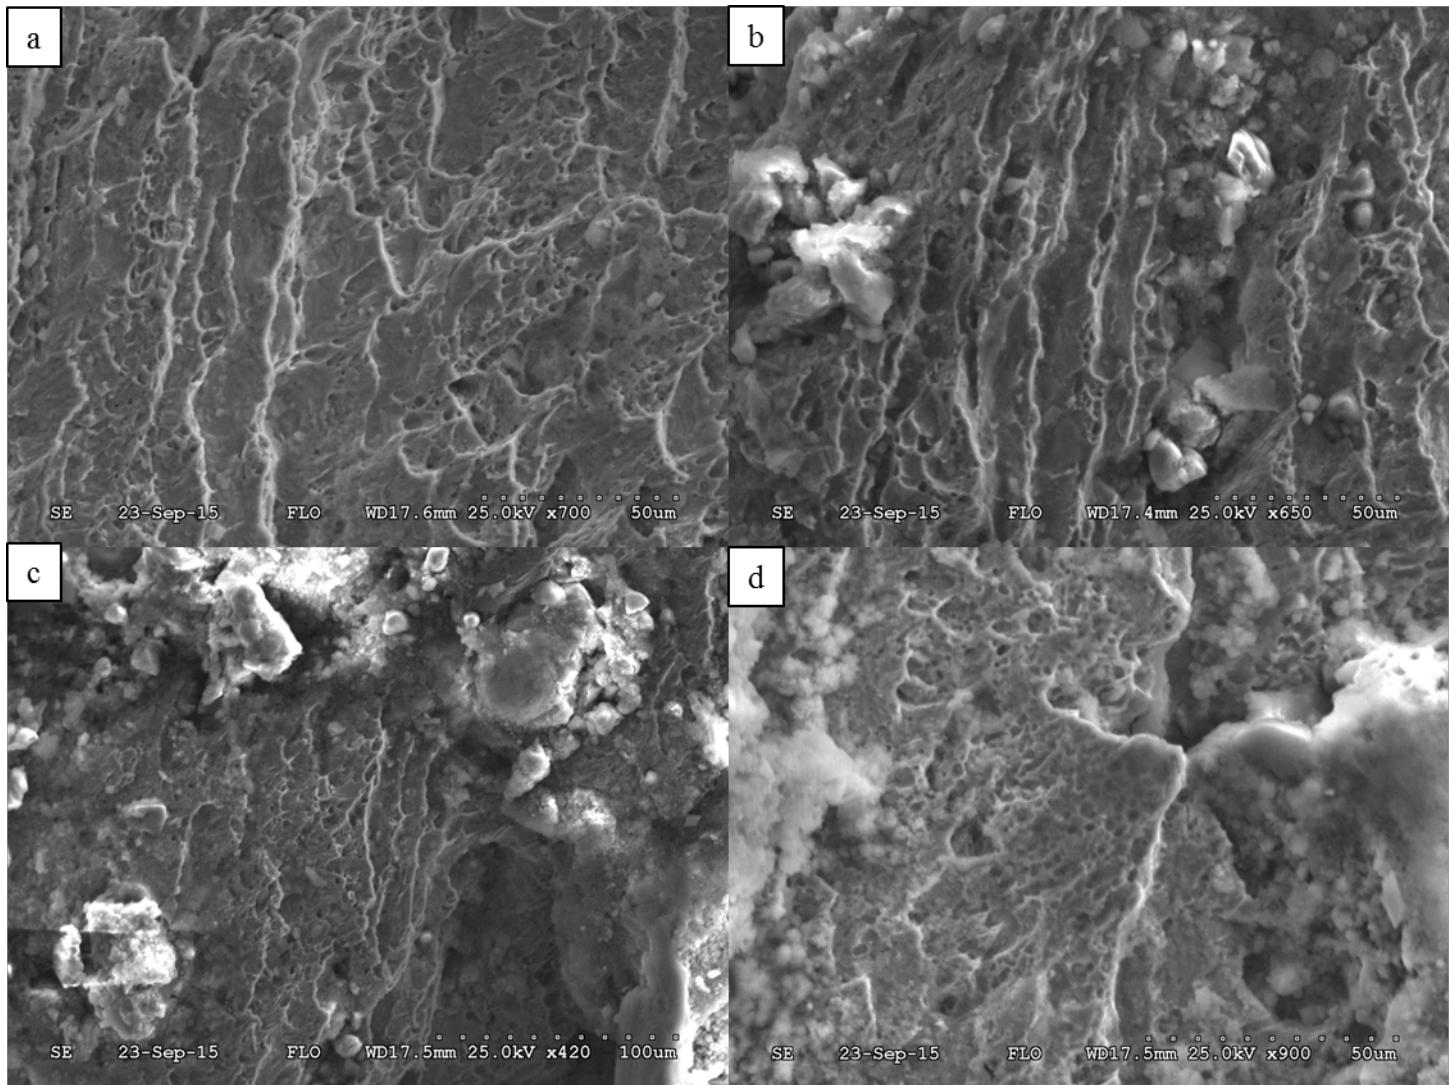
Figur 15a-d: Fraktografibilder i SEM av område vist i Figur 14d. Bildene viser dimpler i bruddflaten forenlig med overbelastning og begynnende korrosjon oppstått etter havariet.

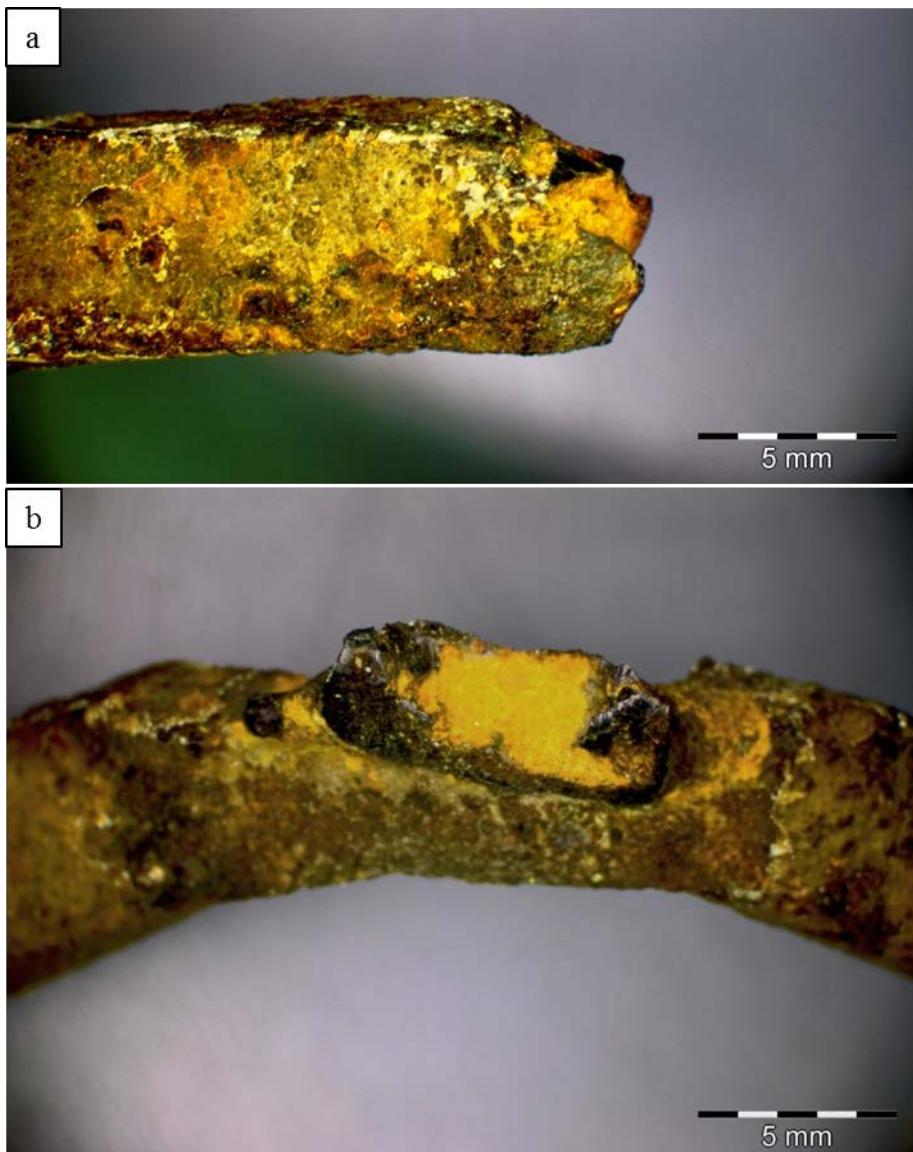
Figur 17 Bilde av a: Brutt i nettingtråd og b: Brutt i sveisepunkt.

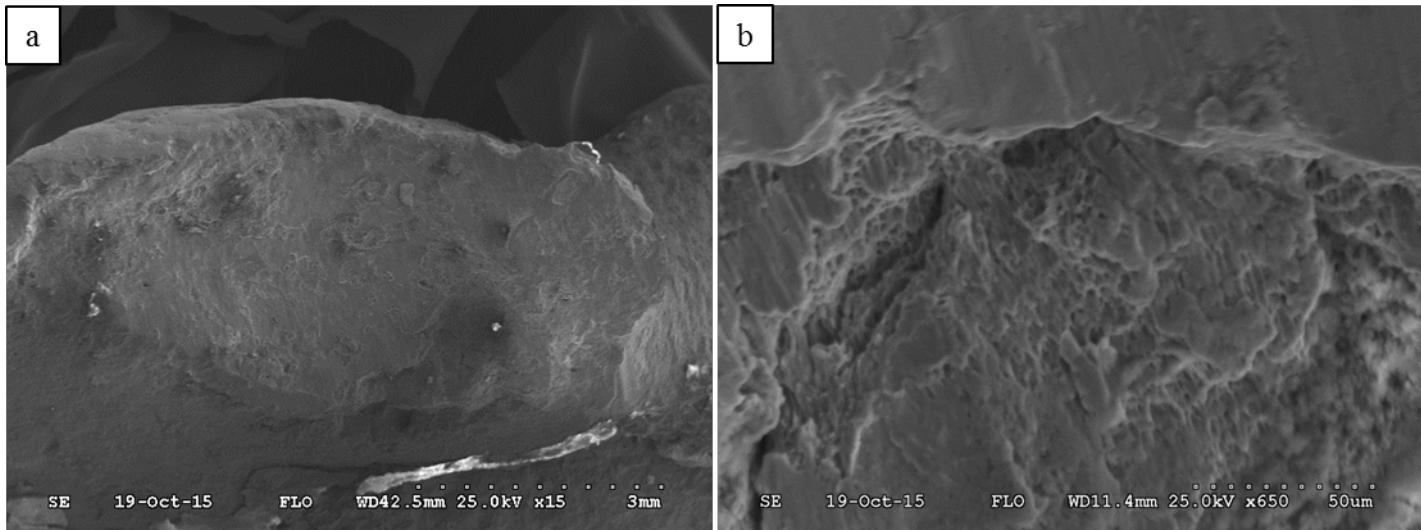
Figur 18ab Bilde i SEM av sveisepunkt med bruddskade. b: Bilde i SEM av dimpler i bruddflaten typisk for overbelastning.

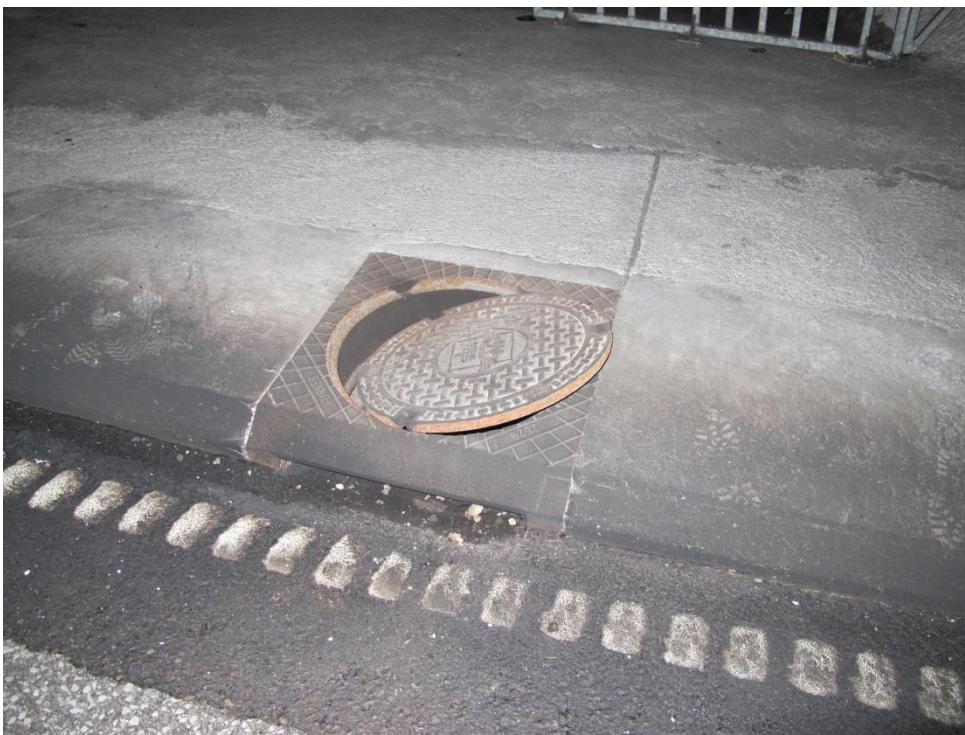
Figur 3 En dräneringsbrunn där bensin kan samlas upp genom den 60 cm breda och ca 5 cm höga öppning (”svalg”) som finns mot vägbanan. Den svarta strimma (ungefär 0.7 m bred i bilden) på vägbanan är där den största andelen bensin rann ner och som sedan tog eld (därav märken). Brunnen på bilden stod 187 m nedanför släpet.

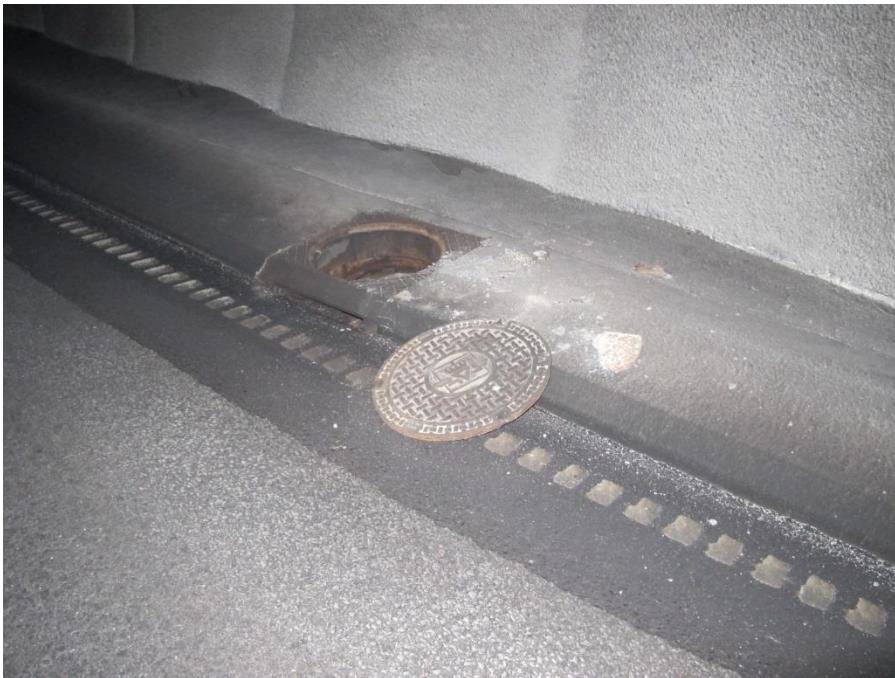
Figur 1 En bild över hur bensinen har runnit på vägbanan från släpet och ner mot pumphuset i botten på tunneln. Den mörka delen på vägbanan är där bensinen har runnit när det började brinna. Locket har en diameter på 0.609 m.

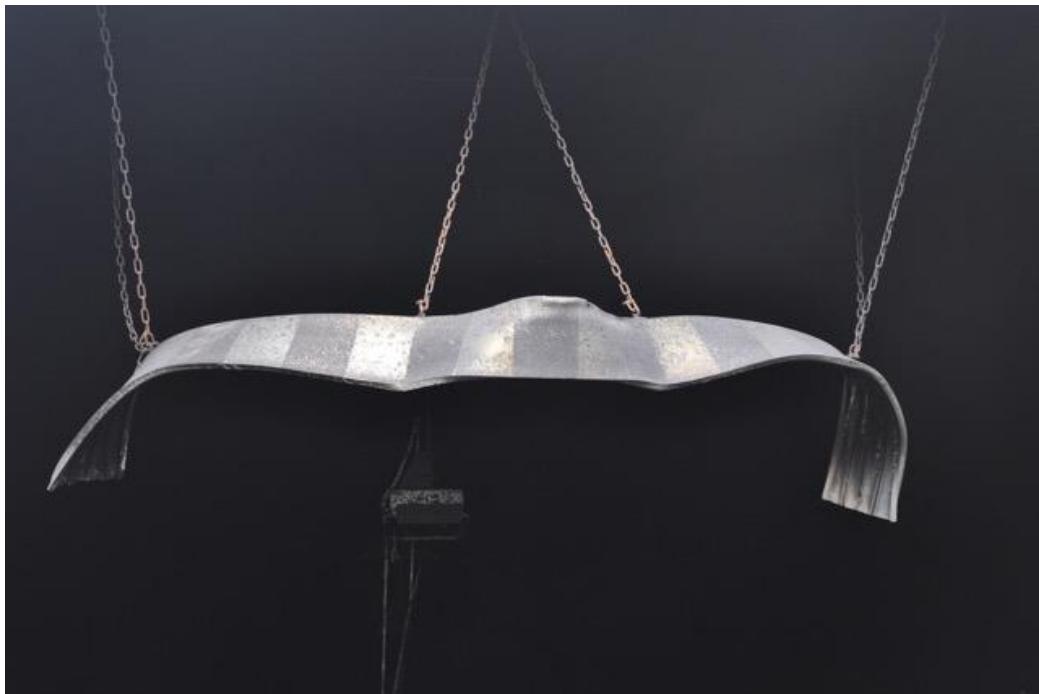
Figur 16 Ett foto taget efter branden av höjdvarningskylten vid tunnelmynningen vid Hamnen (källa: Statens Vegvesen).

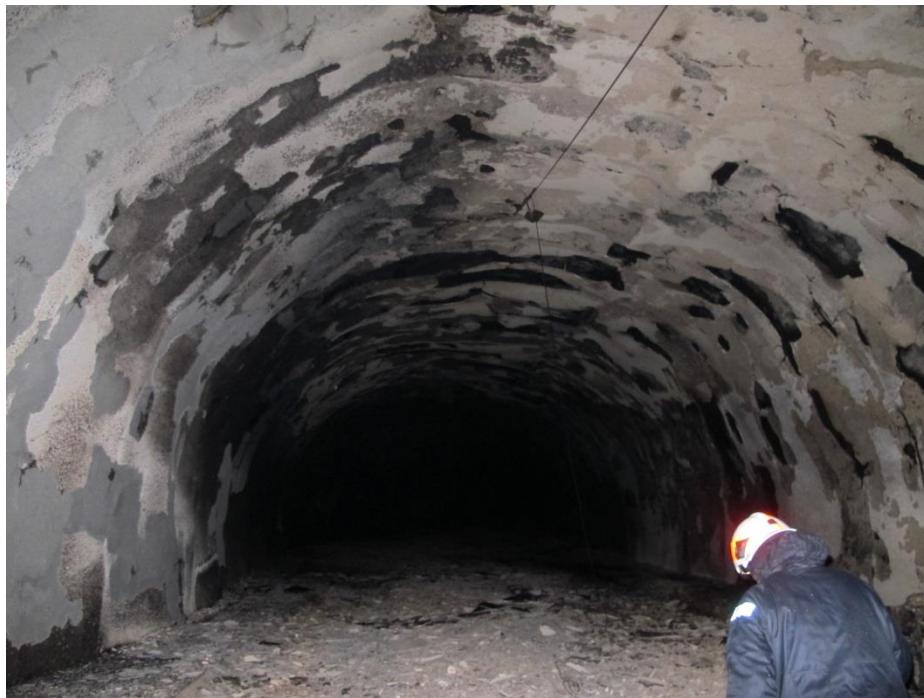
Figur 17 Skador på sprutbetongen strax ovanför släpet.

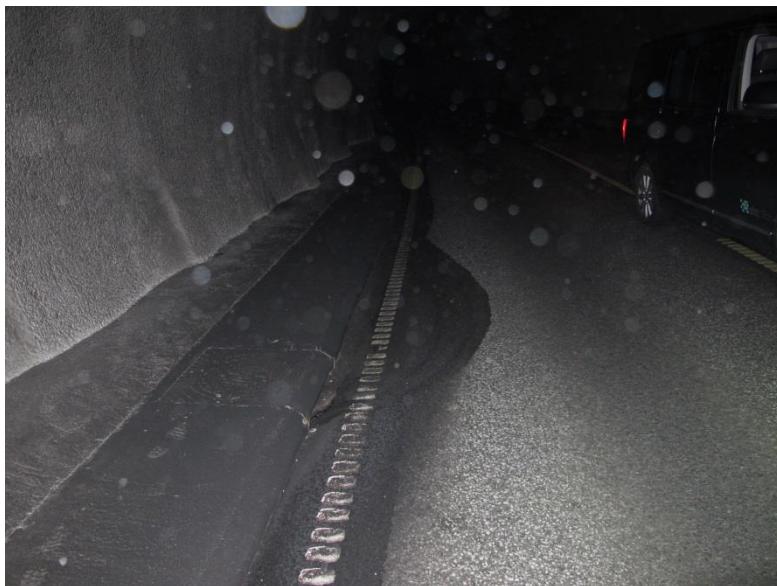
Figur 20 Vid brunn nr 3 finns en avvikelse på hur bensinen har runnit ner längs vägbanan. Den buktar ut och det ser ut som bensin har flödat ut ifrån brunnen.

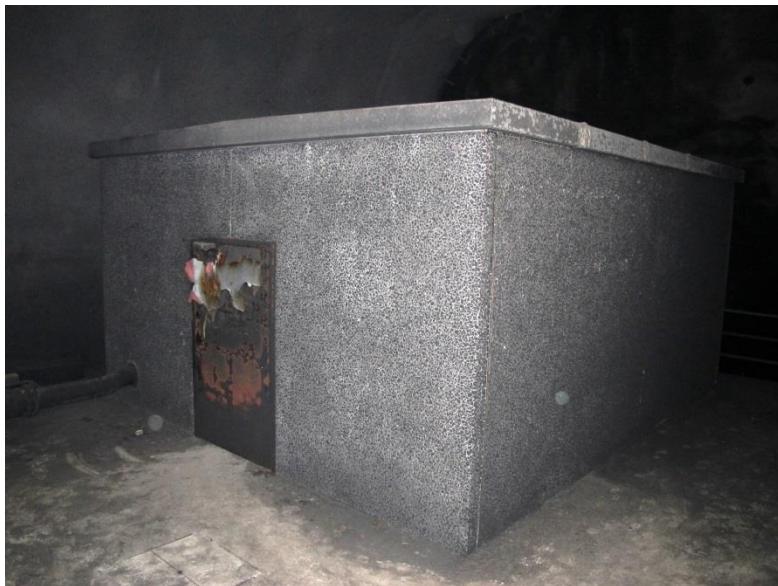
Figur 21 Väldigt speciella brandskador på dörren in till pumphuset som ligger rakt ovanför slambassängen. Bortom och bredvid pumphuset finns ett galler som man kan promenera på. Nedanför det finns slam- och vattenbassängen. Det fanns tydliga tecken på att det har brunnit nere i slambassängen.
