# RAPPORT

Vei 2017/01

## RAPPORT OM MØTEULYKKE PÅ FV. 763 I SNÅSA KOMMUNE, NORD-TRØNDELAG 7. MARS 2016

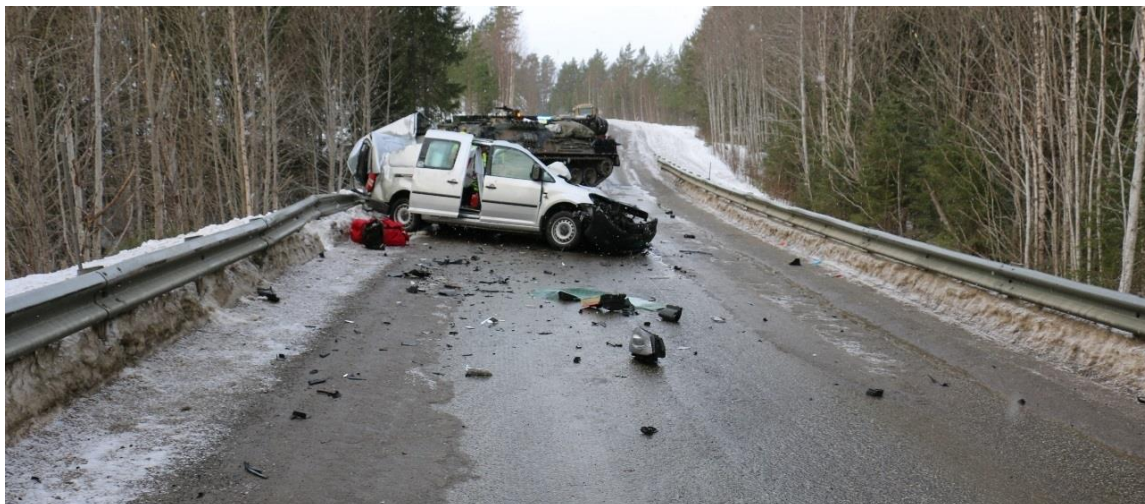
Figur 2: Sluttposisjon til kjøretøyene, sett i bergespanserens kjøreretning. Foto: Politiet

Varebilens venstre side og taket av varebilens mot høyre bakhjørne ble revet av i sammenstøtet, se figur 2 og figur 9. Ved undersøkelse av varebilens underside ble det funnet skrapemerker på den deformerte venstre felgen til fremhjulet, se figur 4. Det ble funnet merker etter gummisko fra bergespanseren ca. 15 cm inn på venstre side av panseret til varebilens, se figur 5. Det ble observert deformasjoner på varebilens bakpart og høyre bakfelg, figur 6 og figur 7.

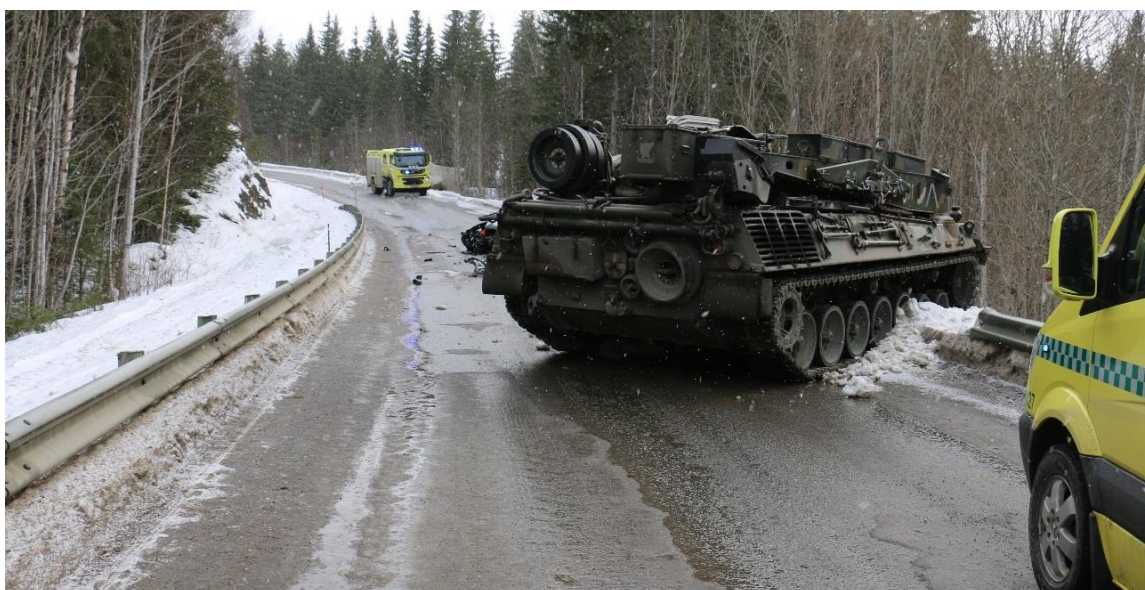
Bergepanserens venstre belte og frontskjær kolliderte med varebilens venstre forhjul, panser, a- og b-stolpe med ca. 15-20 cm overlapp. Kjøretøyene fortsatte sammen i bergepanserens kjøreretning og med sideveisrotasjon som følge av sammenstøtet. Begge kjøretøyene kolliderte med siderekkerket på varebilens side av veibanen. Varebilen stoppet ca. 5,5 meter bakenfor første treffpunkt i asfalten på sin side av veibanen, se figur 2. Bergepanseren fortsatte ca. 25 meter etter første treffpunkt i asfalten, roterte nesten 120 grader, og stoppet delvis over siderekkerket på venstre side av veibanen, se figur 3.

Figur 3: Sluttposisjon til kjøretøyene, sett i varebilens kjøreretning. Foto: Politiet

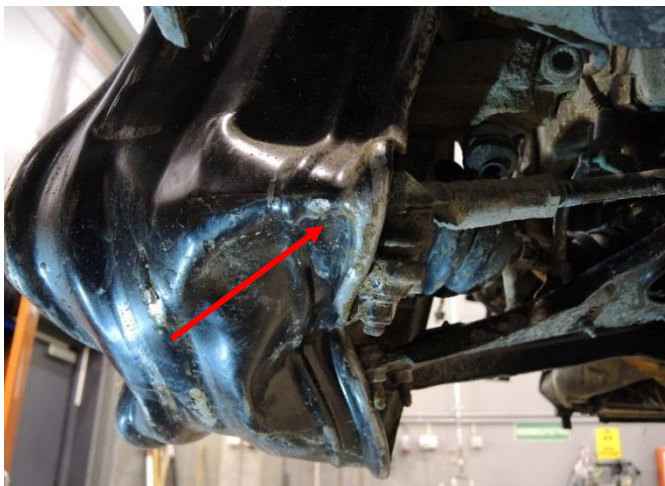
Figur 4: Venstre felg fremhjul, skrapemerker i innerkant av felg sett i varebilens kjøreretning. Foto: SHT

Det er sannsynlig at skrapemerkene på felgen på venstre framhjul til varebilen vist i figur 4, er de som er avsatt på skrå i asfalten, se figur 11. Hjulsporet fra et rullende/delvis rullende dekk nært siderekkeret i forkant av varebilens sluttsposisjon, stammer etter SHT sin vurdering med stor sannsynlighet fra varebilens høyre framhjul frem mot sammenstøtet. Avslutningen av hjulsporet kan relateres til at sammenstøtet oppstod i front på venstre side av varebilen, og skjøv høyre framhjul litt inn i veibanen. Mangel på funn av andre hjulspor på varebilens høyre side, indikerer at bakenden av varebilen løftet seg noe i sammenstøtet, og at den deretter gikk inn i rekkverket med høyre bakhjul og bakpart. Samtidig roterte varebilen med fronten inn i veibanen som følge av at bergepanseren traff varebilens venstre side og dro denne med seg før den kjørte over varebilen.

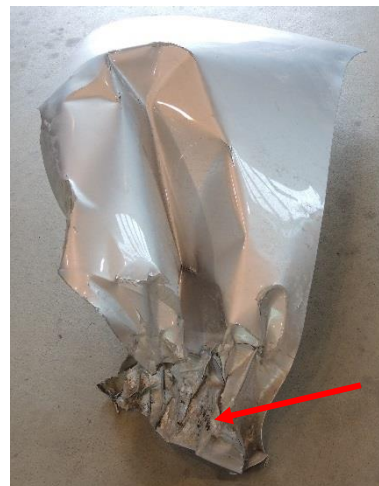
Figur 5: Gummimerker ca. 15 cm inn på panser varebil. Foto: SHT

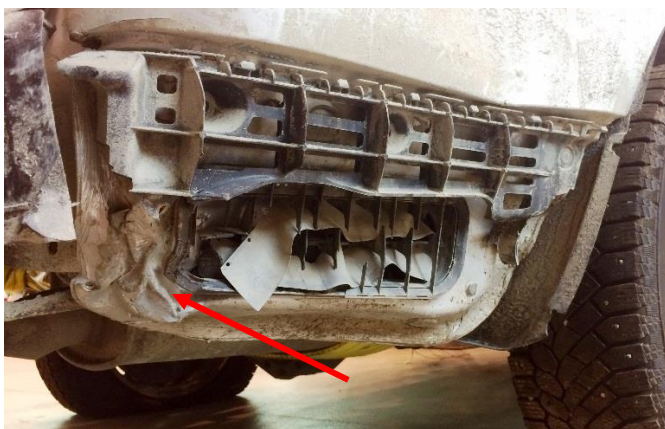
Figur 6: Deformasjon på nedre del av høyre bakpart. Foto: SHT

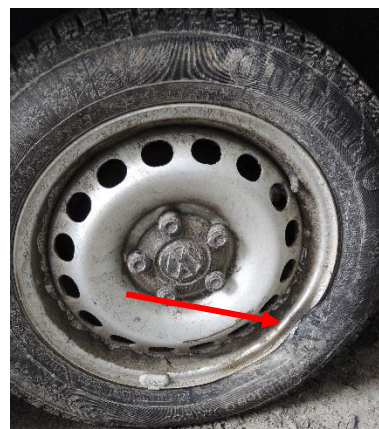
Figur 7: Deformasjon på bakre høyre felg. Foto: SHT

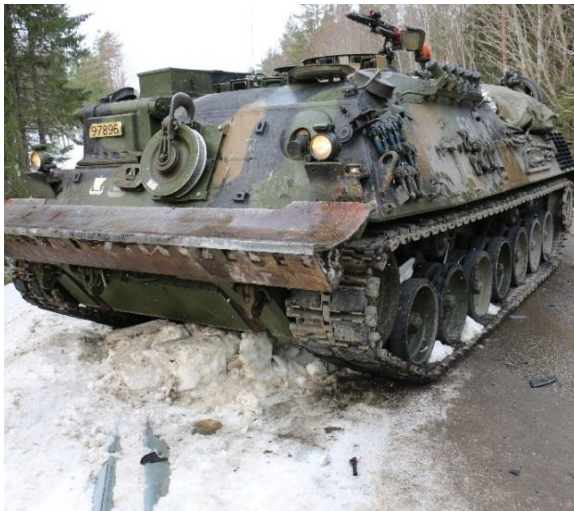
Bergespanseren fikk kun overfladiske skader, se figur 8

Figur 8: Overfladiske skader på bergespanser.  
Foto: Politiet

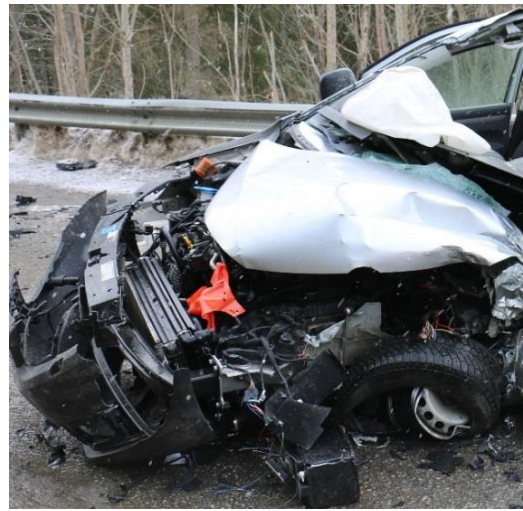
Figur 9: Skader på varebilens front.  
Foto: Politiet

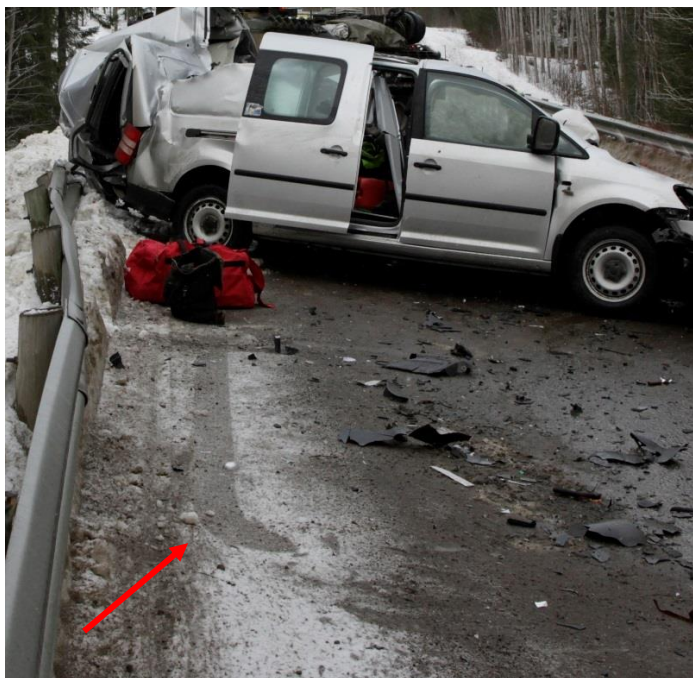
Ulykken skjedde i en kurve med fall og siderekkverk på begge sider av veien. Veien hadde ikke midtlinje og det var skiltet 80-sone. På ulykkestidspunktet var det ikke mulig å se de hvite kantstripene som følge av isbroer som dekket deler veibanen. Det var bar asfalt i midten av veien og i kjøresporene i begge retninger. Det snødde lett før og etter ulykken. Bilder tatt av ulykkesstedet rett etter ulykken viser ett rett hjulspor med en kort sideveis avslutning inn i veibanen i nysnøen nært siderekkverket foran varebilens sluttposisjon, se figur 10.

Figur 10: Bilde tatt rett etter ulykken av hjulspor i nysnøen langs siderekkverk i front av varebilens sluttposisjon. Foto: Militærpolitiet

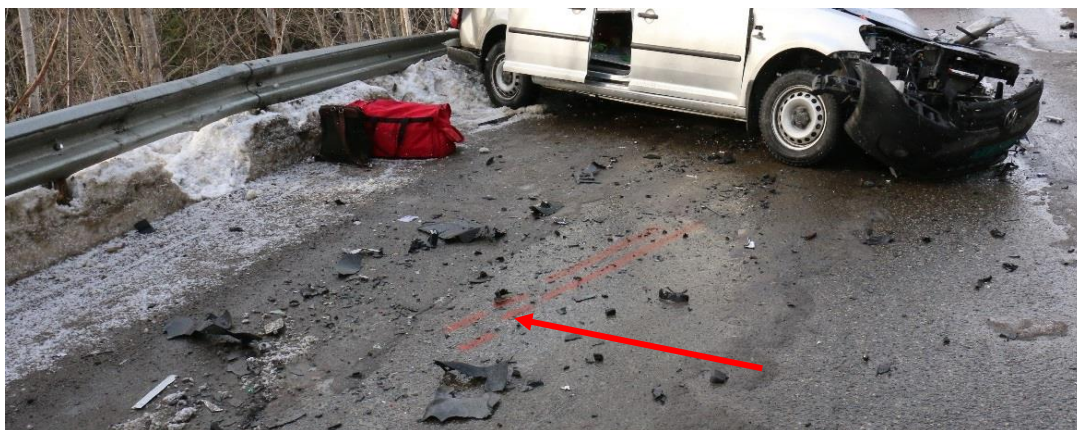
På ulykkesstedet ble det funnet to skråstilte skrapemerker i asfalten. Starten av skrapemerkene lå ca. 1,85 m fra siderekkverket i varebilens kjøreretning, se figur 11.

Figur 11: Skrapemerker i asfalten, markert med rød spray, samt varebilens sluttposisjon. Foto: Politiet

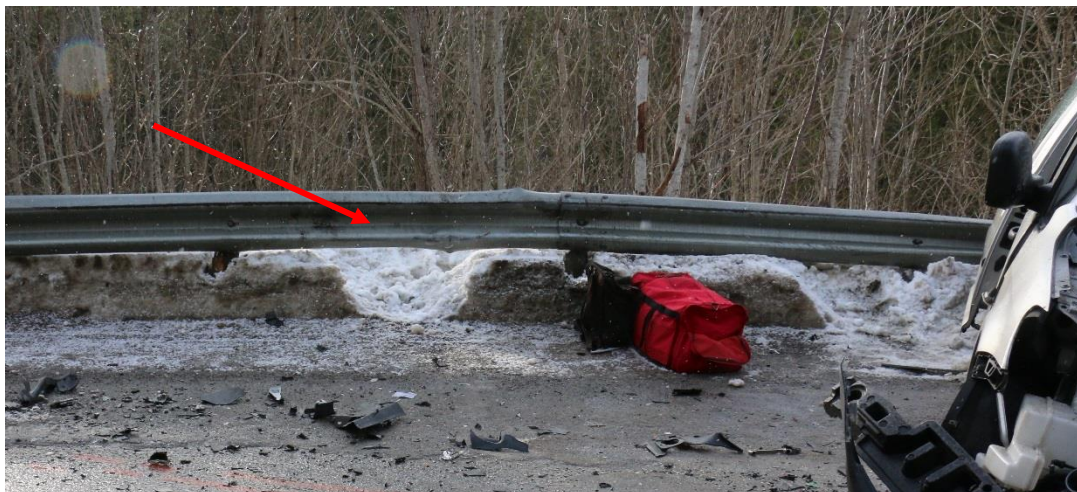
På rekkverket var det synlige deformasjoner og skrapemerker, og i snøen var det merker etter hjulspor, se figur 11

Figur 12: Synlige deformasjoner, skrapemerker og merker i snø. Foto: Politiet

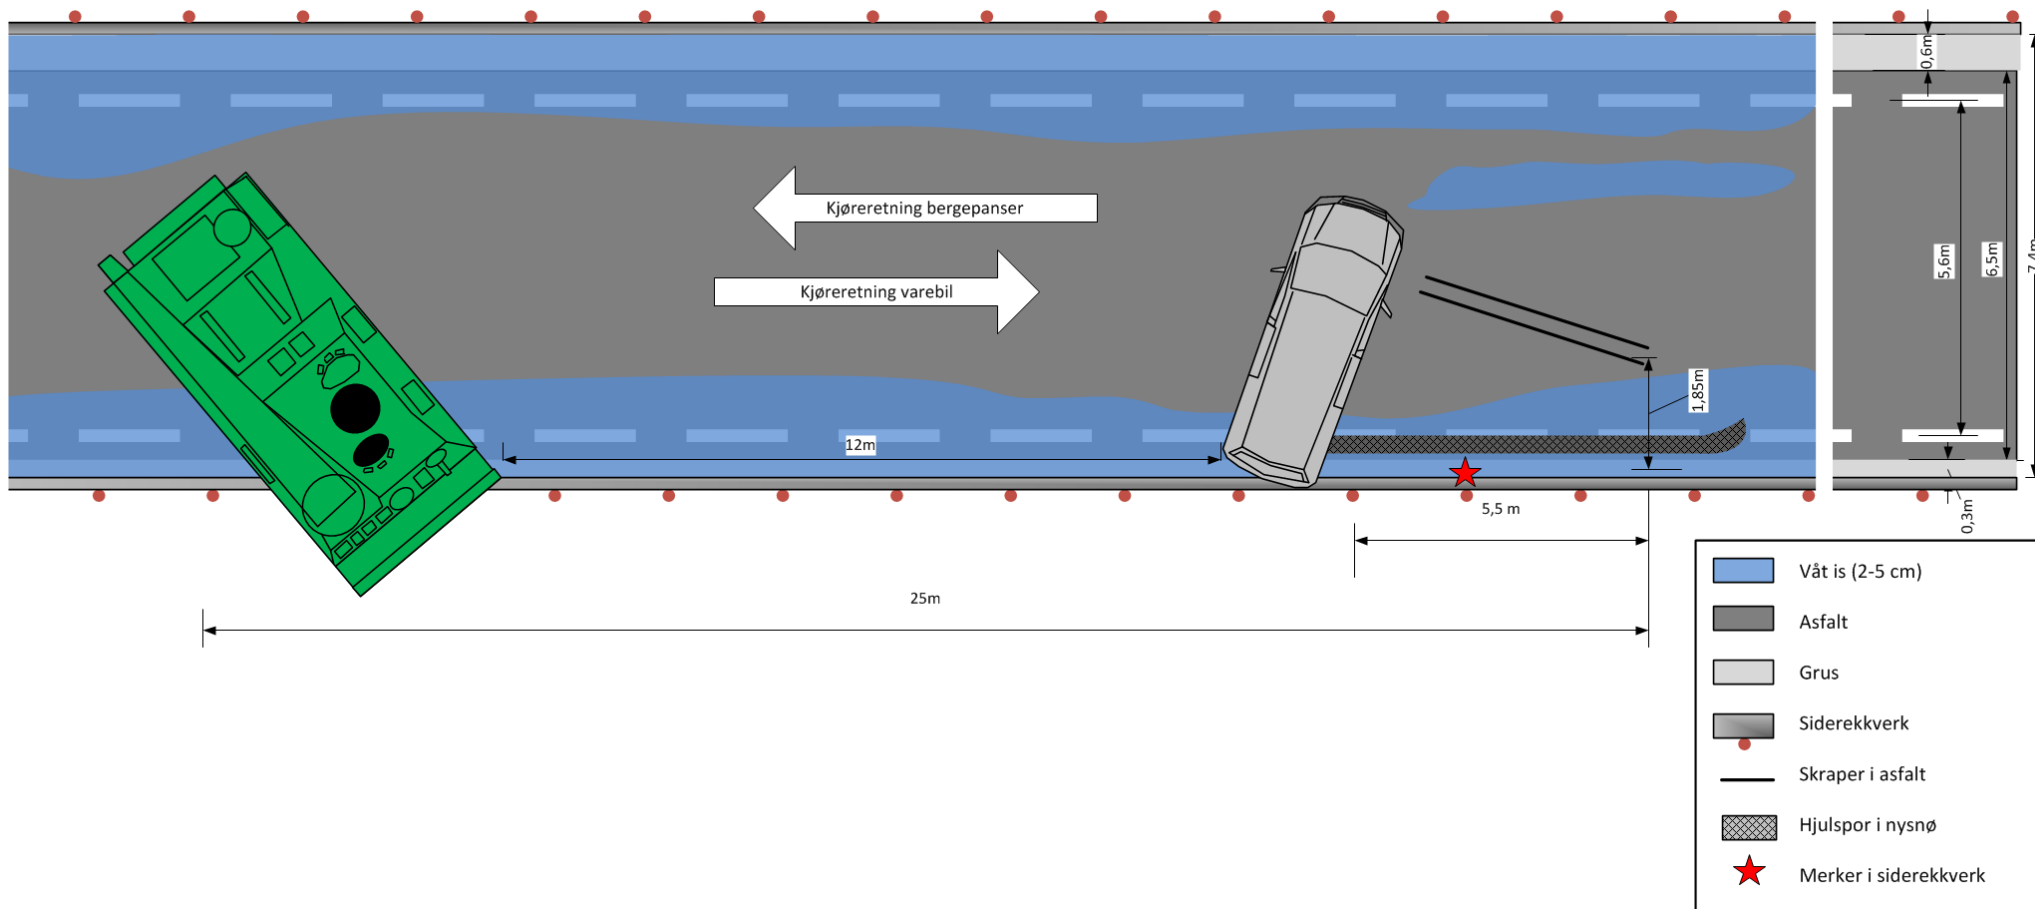
Figur 13: Skisse av sluttposisjoner og treffpunkt. Sporene som ble målt er målsatt. Kilde: Statens vegvesen. Illustrasjon: SHT

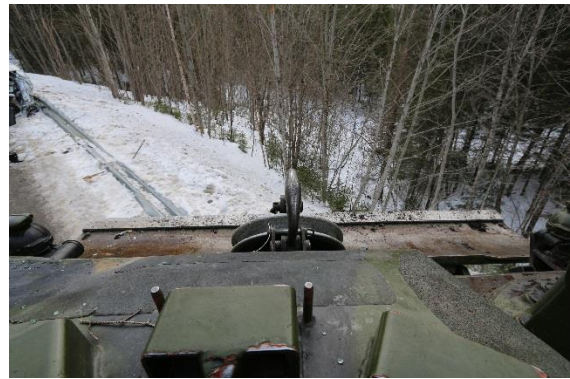
Med en bergepanser kan man kjøre med lukene åpne eller lukket. Figur 14 viser vognførerplassen innvendig. Ved kjøring i åpne luker, slik det var gjort ved ulykken, stod vognfører og vognkommandør med overkroppen i friluft gjennom lukene i taket. Vognførerplass er relativt langt fremme i vognen midt over bergepanserens bredde, mens vognkommandørplassen er bak og til venstre for vognfører. Under kjøring er det også kontinuerlig samband mellom vognfører og vognkommandør. Utsynet til vognkommandør er uhindret på lang avstand, mens det er blindsoner nært vognens konstruksjon, se figur 15.

Figur 15: Utsyn fra sentrert vognførerplass ved kjøring med åpne luker og hevet sete.  
Foto: Politiet

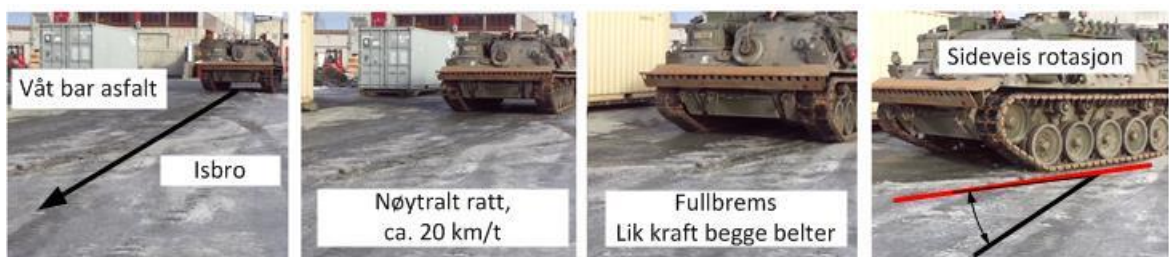
Ritek foretok en teknisk undersøkelse og oppmåling av bergepanseren på sitt verksted i etterkant av ulykken. Kontrollen gjaldt teknisk tilstand på belteverk, styring og brems. Ritek's samlede vurdering av bergepanservognen fra denne kontrollen, var at den var i god teknisk stand på ulykkestidspunktet. Ritek utført tre bremsetester med forskjellig underlag, såkalt splitfriksjon<sup>3</sup>. Bremsetestene ble utført med våt bar asfalt under det ene beltet, og isbro under det andre. Bergepanseren kjørte rett frem, med nøytralt ratt, opp til 20 km/t, for deretter å bremse for fullt med fotbrems, som gav lik bremskraft på begge beltene. Testene viste at bergepanseren fikk en dreining ved nedbremsing på forskjellig friksjonsunderlag mellom beltene. Testen var praktisk rettet og vinkelen på dreiningen ble ikke målt. Bildesekvensen i figur 16 viser dette:

Figur 16: Bildesekvens fra video av bremsetest med splitfriksjon, bergepanser kjørende mot kamera. Foto: Ritek

The Accident Investigation Board Norway recommends that the Norwegian Army includes split friction when driving on public roads as a part of the educational program and training for armored vehicle drivers to increase awareness.

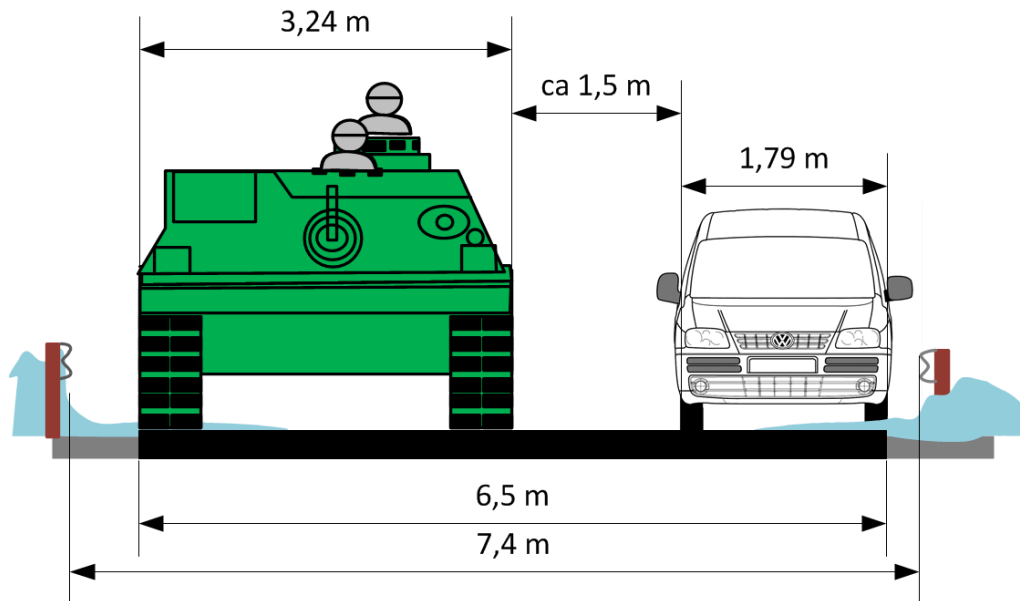
Veibanen hadde ikke markert midtstripe. Det var grus mellom asfaltkant og siderekkverk på begge sider av veien. Asfaltert veibredde var 6,5 m, som tilsier at det var ca. 1,5 m mellom kjøretøyene ved utnyttelse av den asfalterte bredden av veien, se figur 19.

Figur 19: Skisse som viser optimal plassering mellom kjøretøyene med full utnyttelse av asfaltert veibredde. Skisse: SHT

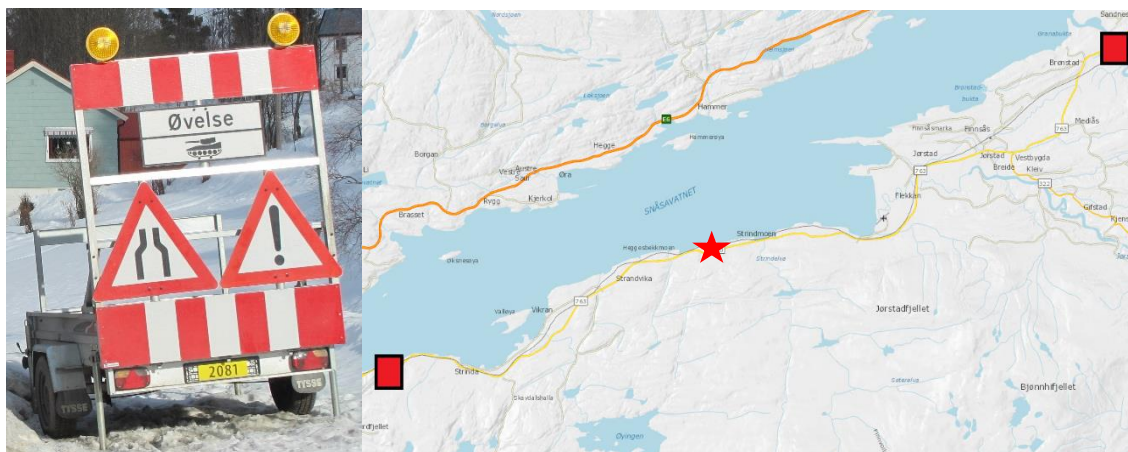
Figur 23: Skilthenger ved innkjøring til kampsonen, ca. 17,3 km sør for ulykkesstedet i varebilens kjøreretning. På kartet er skilthengerne som markerte den 40 km lange kampsonen, merket med røde bokser. Kart: Vegkart, Statens vegvesen. Foto: SHT

Det var plassert to skilthengere langs Fv. 763 som markerte øvelsens kampsoner, se figur 23. I kampsonen var generell fartsgrense gjeldende, og på ulykkesstedet var fartsgrensen 80 km/t.

The Accident Investigation Board Norway recommends that the Norwegian Public Roads Administration (NPRA) and the Norwegian Joint Headquarters consult with each other and improve signage and the warnings given to civil traffic, to better inform about the distance and dangers of the “battle-zone”.
