# RAPPORT

Vei 2017/02

## RAPPORT OM BUSSULYKKE PÅ FV. 63 VED VALLDAL I MØRE OG ROMSDAL 30. JULI 2016

## RAPPORT OM VEITRAFIKKULYKKE

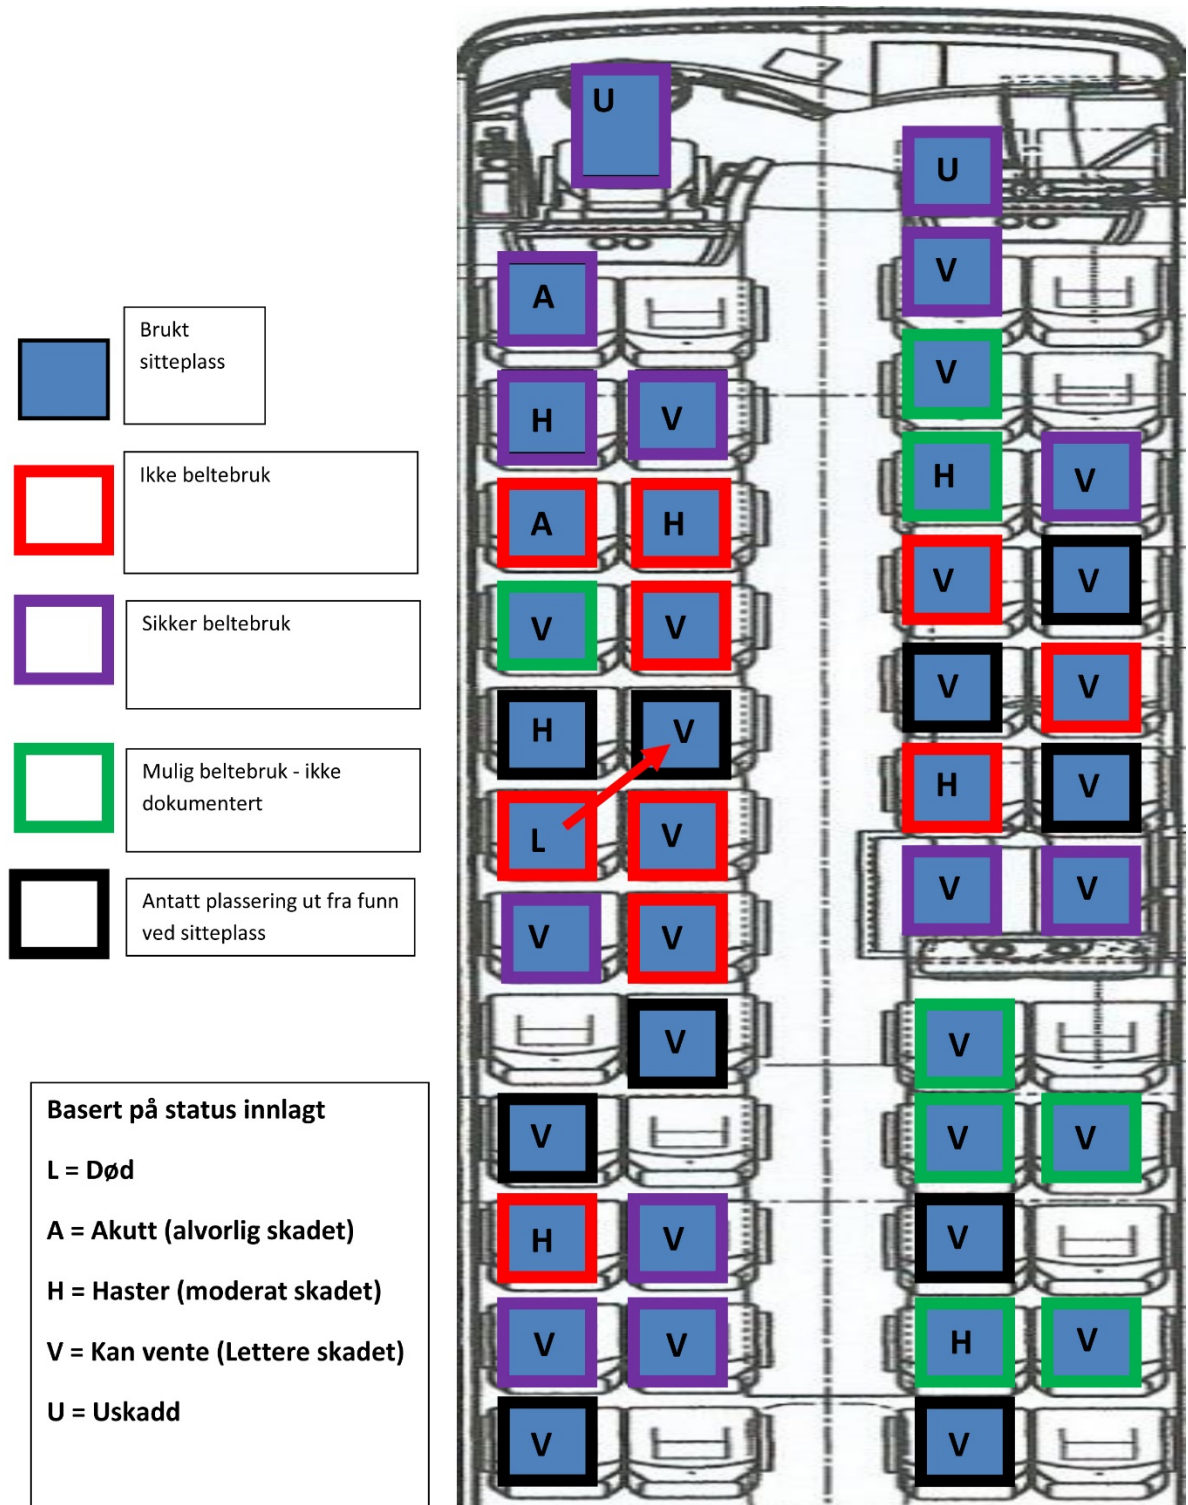
Passasjereren som omkom satt ved en vindusplass. Han ble kastet på skrå fremover mot seteryggen ved midtgangen (markert med pil i figur 5), og ble fastklemt mellom seteryggen og taket, som ble trykket ned da bussen veltet ned skråningen.

Figur 5: Oversikt over personenes plassering i bussen, bruk av bilbelte og skadegrad. Sitteplassen til den omkomne er illustrert med bokstaven L og de alvorlige skadet illustrert med bokstaven A. Tegning: MAN, illustrasjon: SHT

Det er stor sannsynlighet for at den omkomne hadde overlevd hvis bilbelte hadde blitt brukt, fordi det ikke var mulig å innta denne posisjonen ved korrekt bruk av bilbelte. En av passasjerene som ble alvorlig skadet ble også kastet fremover, over seteryggen foran. Hun ville etter SHTs vurdering ikke ha blitt påført så omfattende skader hvis hun hadde brukt bilbelte.

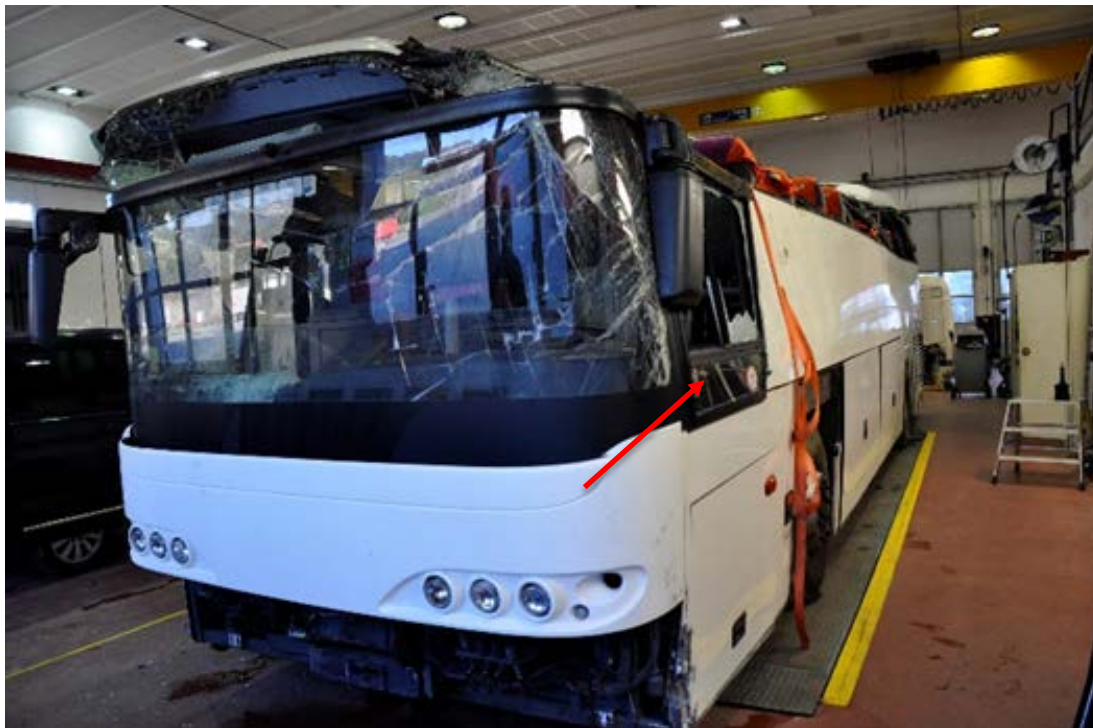
Figur 6: Skader bussen ble påført i sammenstøtet og i den påfølgende velten, hvor taket ble forskjøvet mot høyre. Foto: SHT

Bussen fikk omfattende karosseriskader på grunn av at den kjørte ut og veltet etter sammenstøtet med personbilen. Flesteparten av vindusstolpene, fra B-stolpen og bakover, var revet løs fra innfestingene i karosserikonstruksjonen i nedre kant av vinduene. Taket ble trykket ned og forskjøvet til høyre. Alle vinduene ble knust da bussen veltet ned skråningen.

På bussens venstre side var det merker i lakken etter at bussen beveget seg fremover samtidig som den veltet ned skråningen. På taket var det tilsvarende merker, i tillegg til at taket var noe mer trykket ned på midten enn foran og bak. Innvendig var seter løsnet og forskjøvet. Innvendige gulvluker hadde også løsnet i velten, da disse ikke var låst.

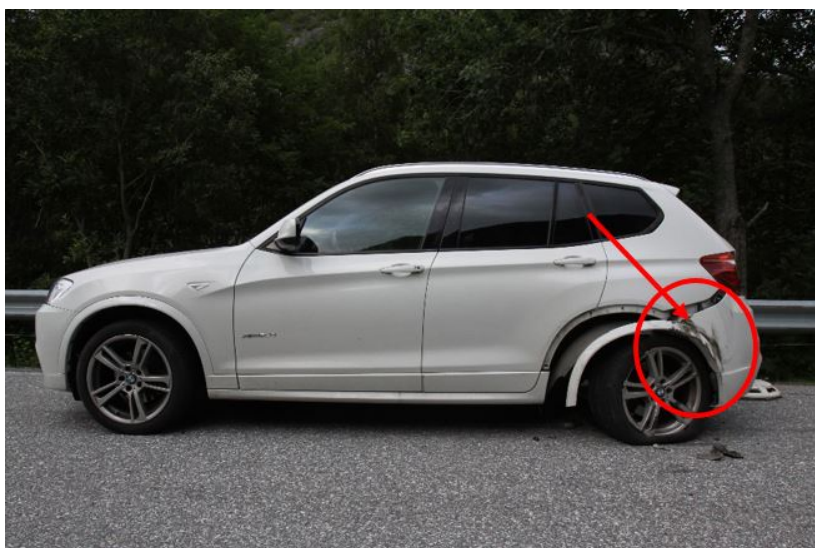
Figur 7: Rød sirkel markerer skader personbilen ble påført i sammenstøtet med bussen, blant annet gummispør fra bussens venstre forhjul. Foto: Politiet

Personbilen fikk skader på hjulopphenget, som ble løsrevet fra bilens karosseri. Venstre bakskjerm, -bakhjul og bakre støtfanger ble også skadet. På bakskjermen var det tydelig gummispør etter bussens venstre forhjul.

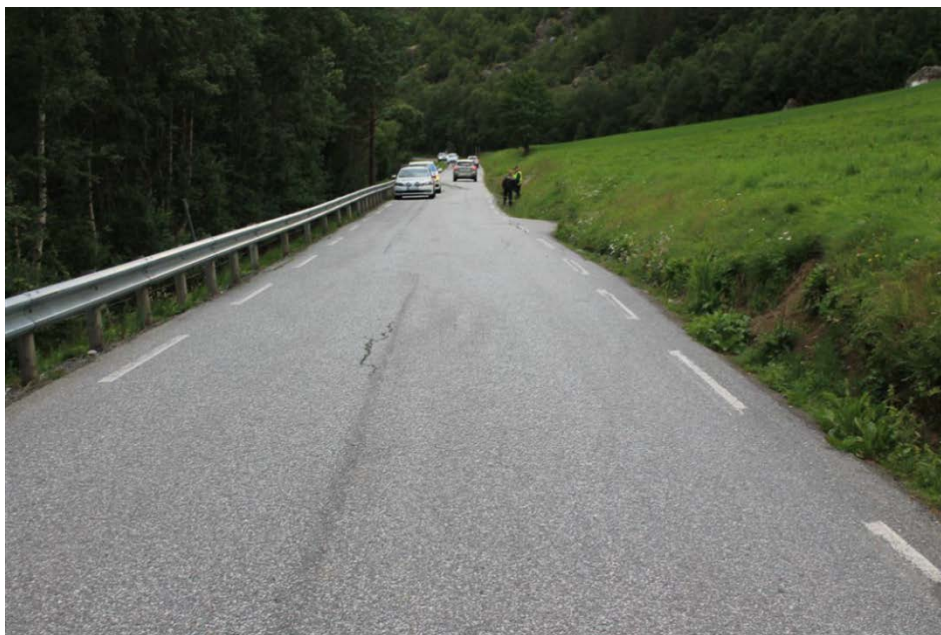
*Figur 8: Sørgående kjørefelt sett fra bussførerens posisjon. Det er en innsnevring på veien på ca. 0,7 meter på stedet. Foto: Statens vegvesen*

Veiens standard bar preg av noe slitasje. Asfalten var stedvis krakelert og det var også delvis slitte hvite kantlinjer slik at veikanten var vanskelig å observere på avstand. På bussens side var det en adkomst til et jordbruksareal ca. 40 meter før kollisjonspunktet. Umiddelbart etter denne adkomsten var veien ca. 0,70 meter smalere enn veibredden foran adkomsten. Denne innsnevringen var ikke markert eller varslet, og langs en strekning på ca. 200 meter før og etter kollisjonspunktet varierte veibredden fra 5,4 meter til 4,75 meter, se figur 8 og figur 9.

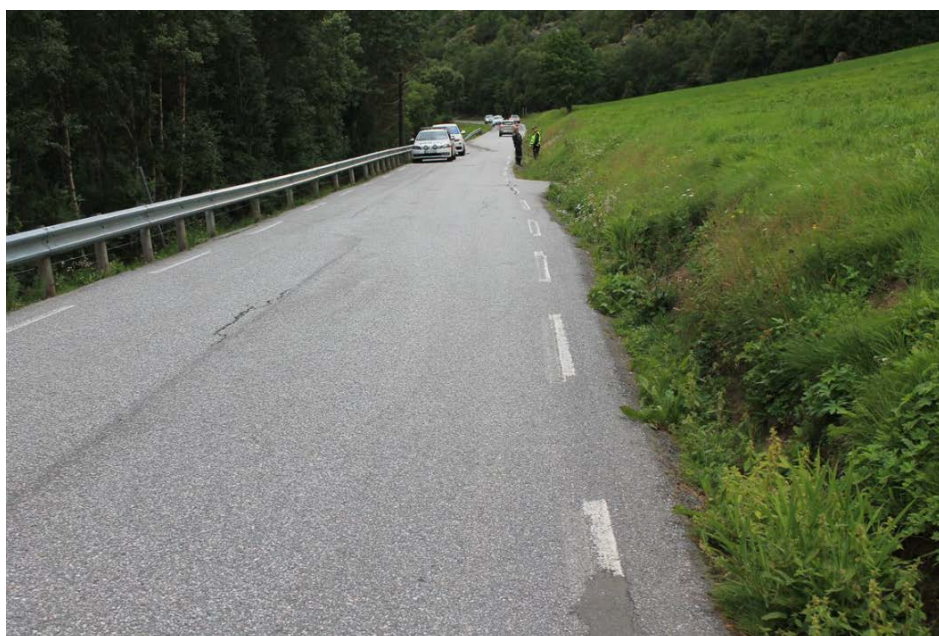
*Figur 9: Veien blir smalere etter adkomsten til jordbruksarealet. Foto: Statens vegvesen.*

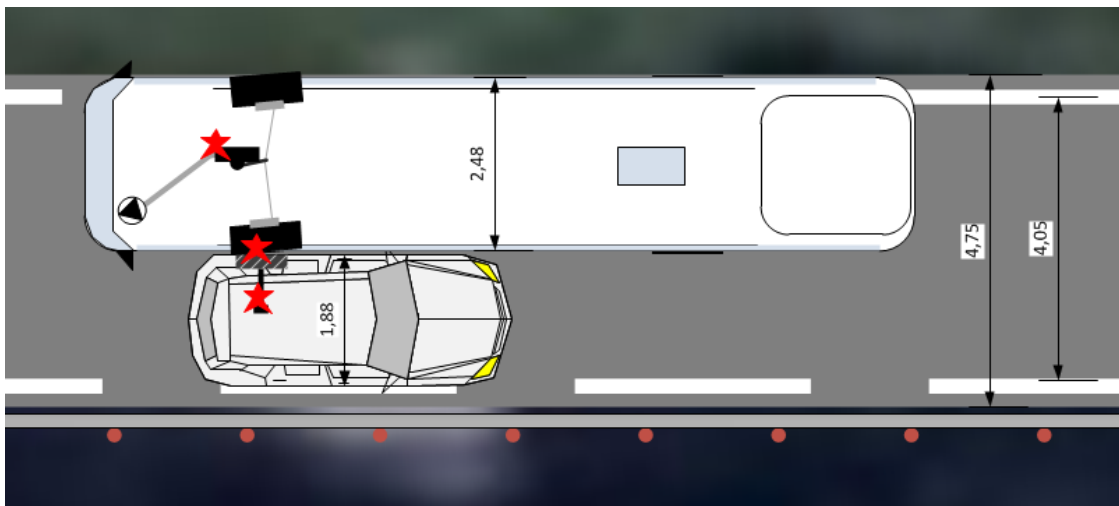
I treffpunktet var veibredden 4,75 meter mellom asfaltkantene, se figur 11. Kjøretøyenes samlede bredde var ca. 4,40 meter uten speil. Dette gir en differanse på 0,35 meter, som førerne har til rådighet i en møtesituasjon.

Figur 11: Antatte posisjoner i kollisjonsøyeblikket. Treffpunkt, brudd i styresnekke og bakaksel merket med rødt. Tall er angitt i meter. Skisse: SHT

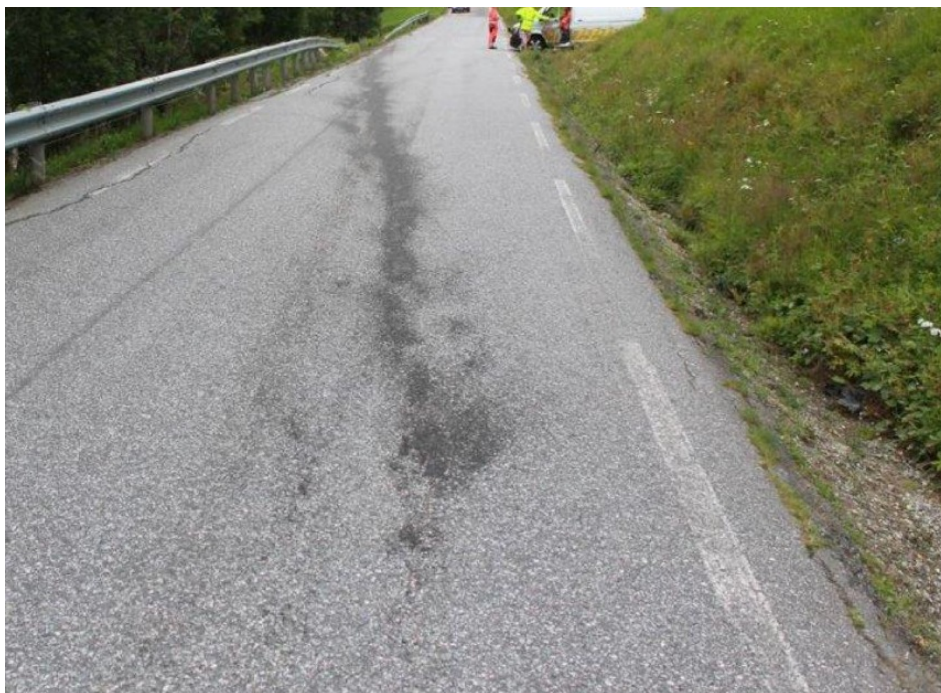
Det var ingen veiskulder utenfor asfaltkanten. Grøften som startet helt inntil asfaltkanten på bussens side, hadde som vist i figur 12 markert helning og var dekket med gress. Forut for adkomsten var det en liten langsgående grøft i bussens kjøreretning.

Figur 12: Veien framover fra kollisjonsstedet i bussens kjøretning, med minimal veiskulder og en sterkt skrånende grøft. Spor etter oljelekkasjen vises tydelig på bildet. Kilde: Statens vegvesen

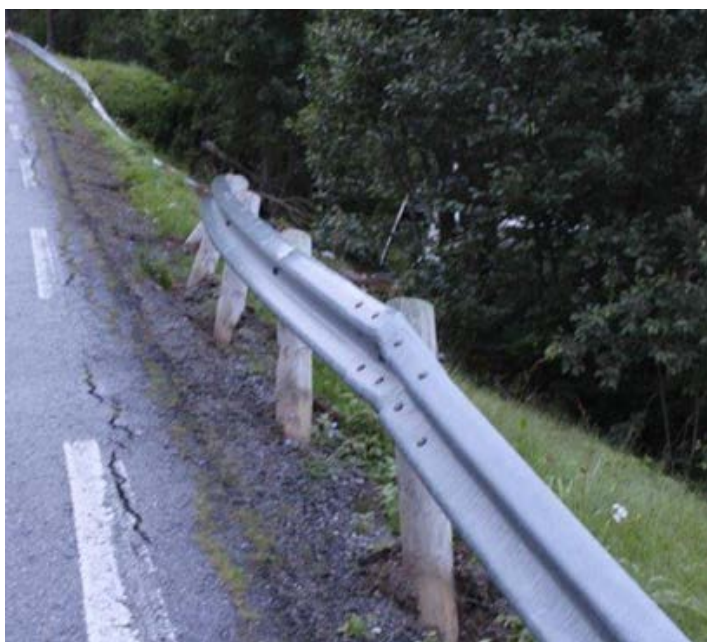
Siderekkverket som var montert på ulykkesstedet var dimensjonert for personbil, styrkeklasse N1. Veirekkverket i personbilførerens retning var ca. 210 meter langt, og var utført i galvanisert stål og montert på trestolper.

Rekkverksstøplene som var montert i skråningstopp, var ifølge Statens vegvesen uten tilstrekkelig innfesting. Statens vegvesen har opplyst at i etterkant av ulykken har det blitt montert et nytt siderekkverk i styrkeklasse N2, som oppfyller kravene i Håndbok N101.

Figur 13: Rekkverket ble bøyd ned og trestolper løsnet fra festet da bussen veltet. Foto: Statens vegvesen

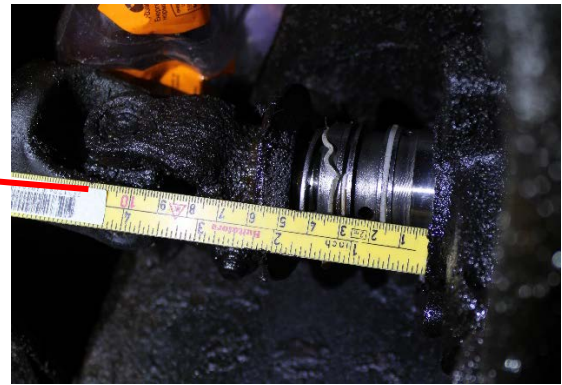
Undersøkelse av styresystemet viste at det var oppstått brudd i styresnekka (snekkehuset) der akslingen fra rattet går inn i styresnekka. I sammenstøtet har krefter forplantet seg fra felg, via styrearmer og inn i styresnekka, se figur 14. Denne belastningen forplantet seg videre gjennom styresnekka. Det ble avsatt trykkmerker i blant annet snekkeskruen og forårsaket at opplagringspunktet til inngående aksel i styresnekka ble slått løs, og forflyttet seg ca. 5 cm, se figur 15 og figur 16.

Figur 15: Bruddet i styresnekka og oljesøl. Avstanden akselen i styresnekka ble presset ut var målbar. Foto: Statens vegvesen

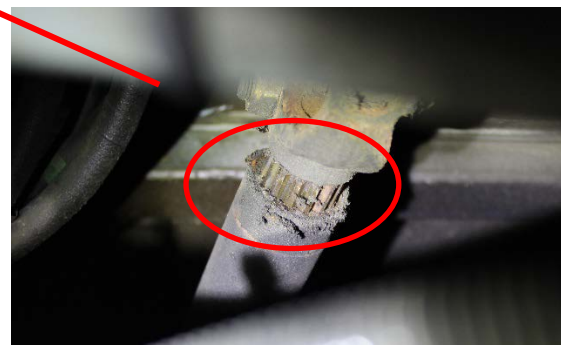
Figur 16: Akslingen som kobler styresnekka med rattakselen har blitt slått sammen og dratt litt i retur. Foto: Statens vegvesen

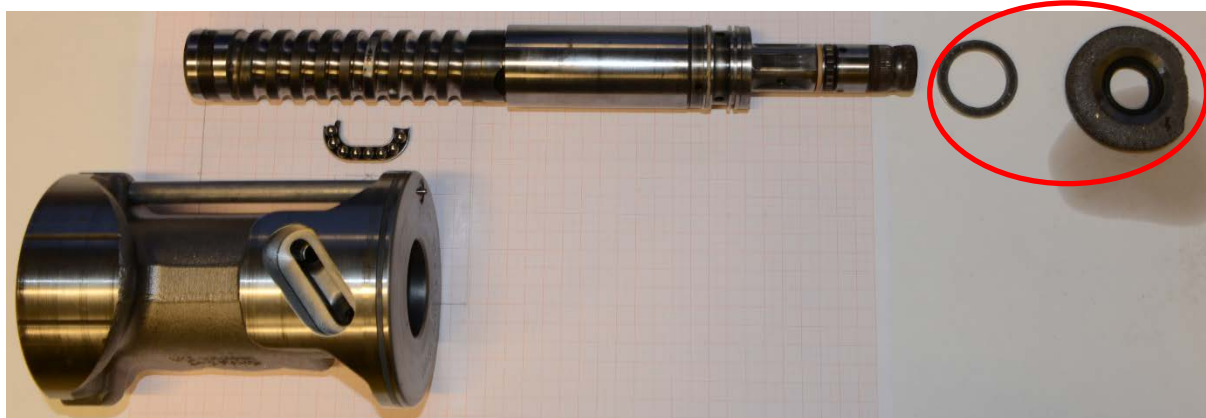
Styresnekka ble demontert og innvendige komponenter kontrollert med bistand fra KGK Norge AS. Snekkeskruen med kulekretsløp satt fast, noe som medførte at det måtte større krefter enn normalt for å vri den rundt. Snekkeskruen og trykkskive hadde belastningsmerker som er forenlig med kollisjonskreftene. I tillegg var det innvendige merker og et trykklager var ødelagt som en følge av ulykken. Det andre trykklageret som ble utsatt for belastninger i sammenstøtet var i området ved bruddflaten (rød ring figur 17), ble ikke gjenfunnet på ulykkesstedet.

Figur 17 viser sammenstilling av de komponentene i styresnekka som ble påført kollisjonskrefter og de komponentene (rød ring) som ble ytterligere undersøkt av FOLAT på oppdrag fra SHT. Konklusjonen på de metallurgiske undersøkelsene som FOLAT gjennomførte av bruddflaten var at det var overbelastningsbrudd.

Figur 17: Innvendige komponenter påført kollisjonskrefter, stempel, snekkeskrue, trykkskive og «brudd-del». Illustrasjon: SHT
