RAPPORT

Vei 2017/03

RAPPORT OM ULYKKER VED TRANSPORT AV STÅENDE BETONGELEMENTER PÅ FV770 VED NAKLING I NÆRØY KOMMUNE I NORD-TRØNDELAG 30. NOVEMBER 2014 OG PÅ E18 I TVEDESTRAND KOMMUNE I AUST-AGDER 14. DESEMBER 2014

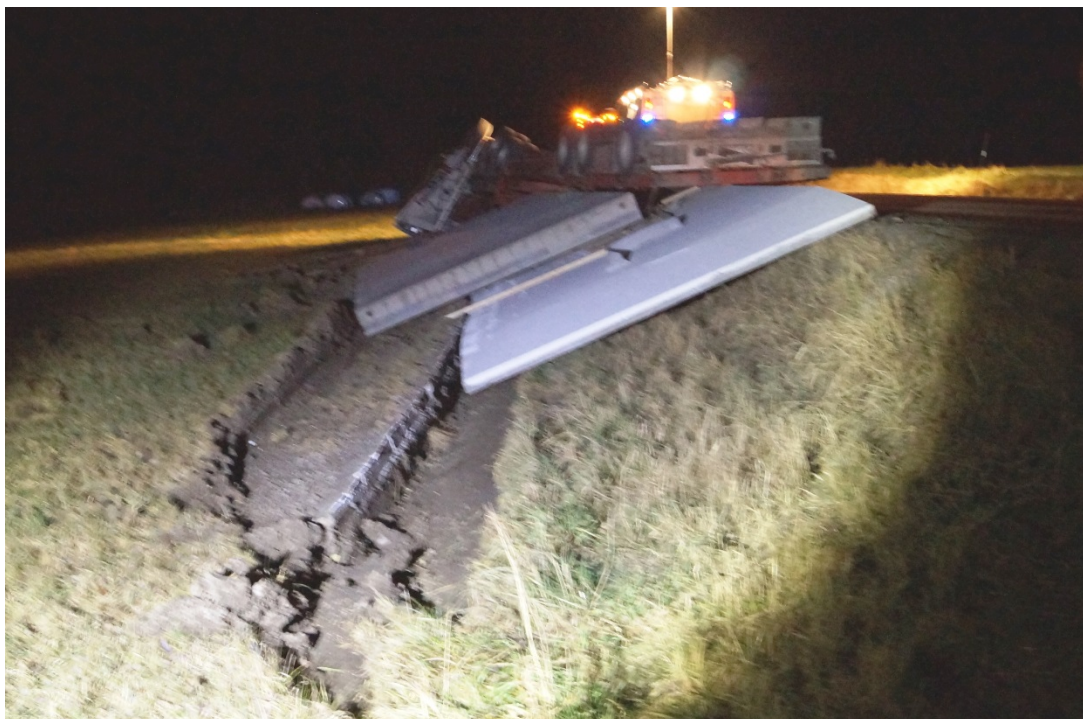
De to betongelementene som var lastet på semitraileren løsnet og ble liggende delvis bak og under det veltede vogntoget, som ble liggende delvis utenfor veien, se figur 3.

Figur 3: Lasten og vogntogets sluttposisjon etter at det hadde veltet. Foto: Politiet

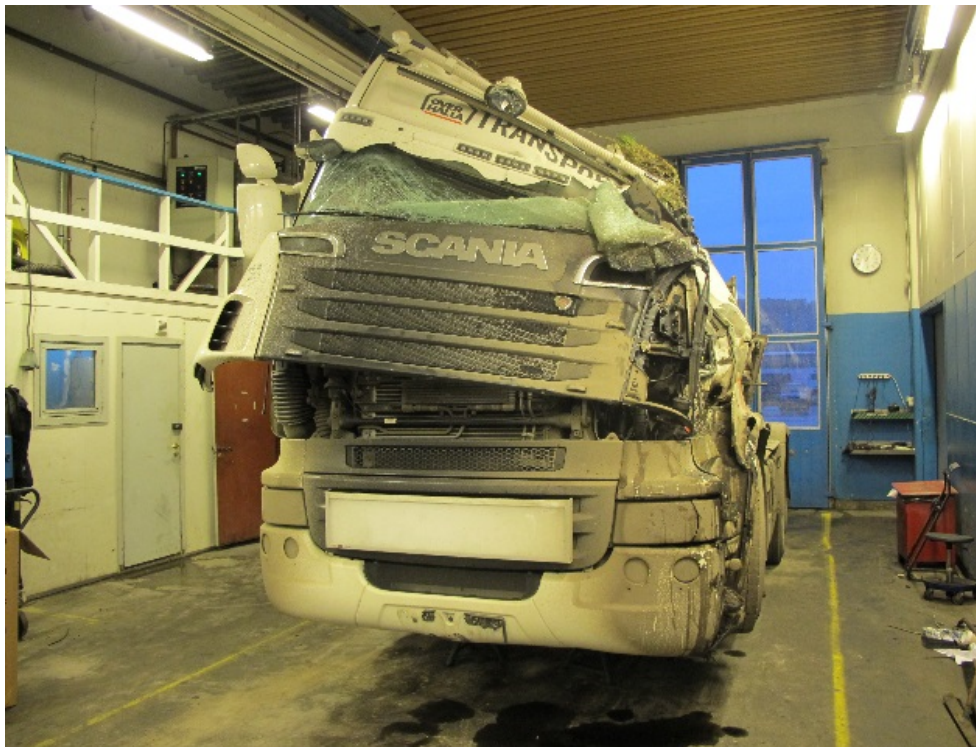
Vogntoget ble påført store skader på trekkbilens førerhus og tak. Da vogntoget veltet ble semitraileren påført skader på frontlemmen og venstre side.

Figur 4: Skader på trekkbil. Foto: SHT

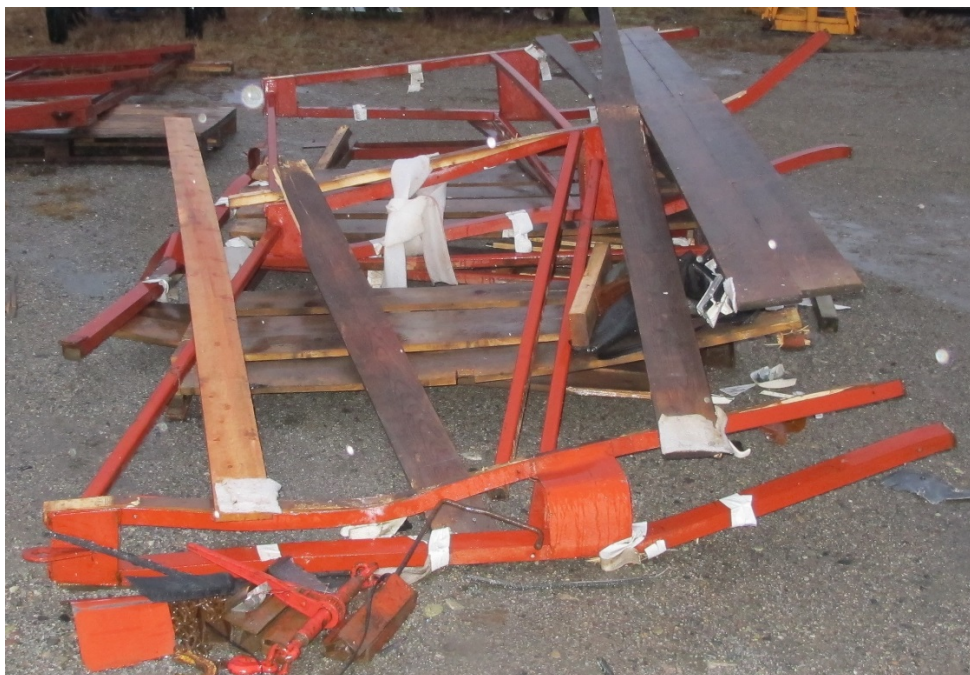
I forbindelse med ulykken ble begge A-krakkene deformert. Restene av A-krakkere vises i figur 5.

Figur 5: Skader på A-krakken som ble brukt i forbindelse med transporten. Foto: SHT

Undersøkelsene etter ulykken viste at A-krakkens fester i bunnrammen hadde røket i alle innsveisingspunktene. Nærmere undersøkelser av sveisepunktene viste at disse ikke var fagmessig utført. Beskrivelse av dette er omtalt i rapporten fra SP Sveriges Tekniska Forskningsinstitut – se vedlegg B.

Overhalla Transport AS har etter ulykken erstattet alle eksisterende A-krakker med tilsvarende utstyr som er sertifisert og godkjent for nærmere angitte vekter og belastninger. De har også utarbeidet et kvalitetssystem, hvor plassering og sikring av last samt opplæring av førere er beskrevet. SHT mener imidlertid at kvalitetssystemet bør videreutvikles da det vurderes som mangelfullt når det gjelder plassering og sikring av last, samt opplæring av førere innenfor dette området.

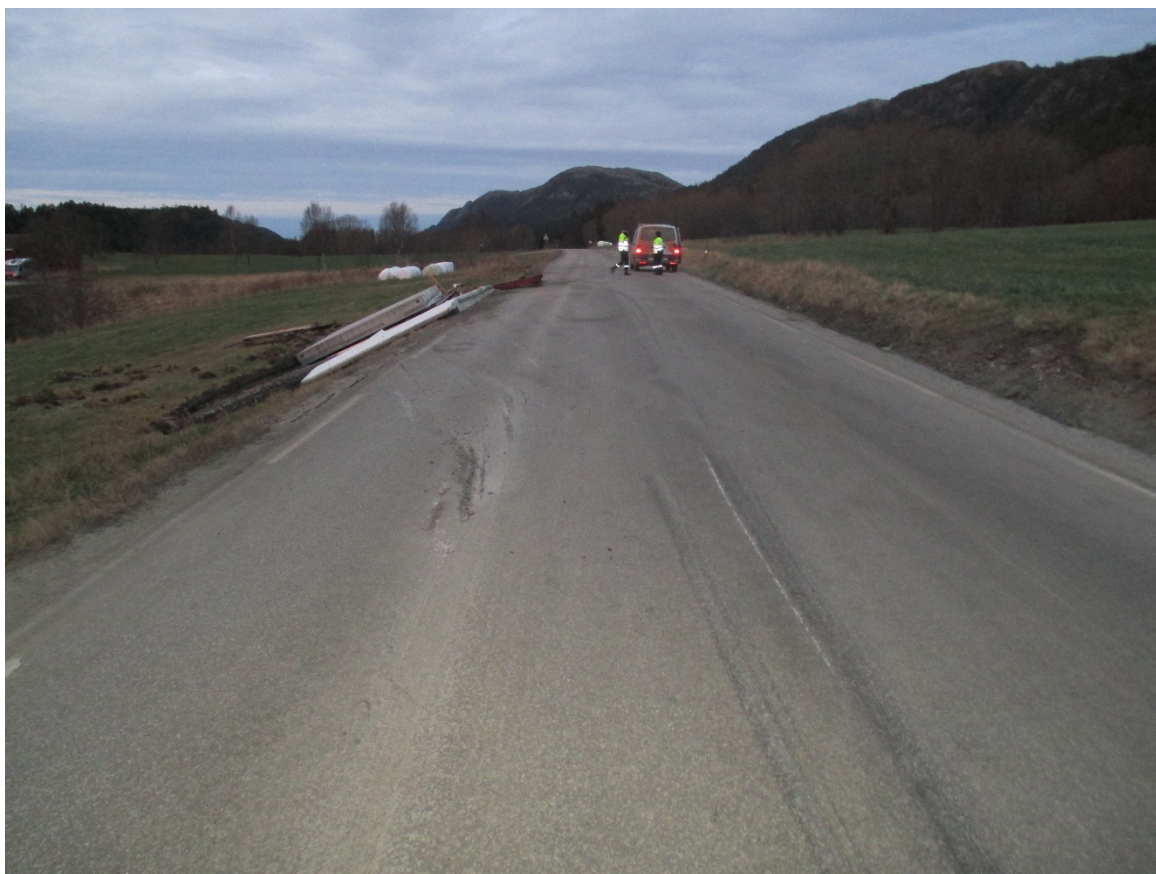
I utgangen av denne kurven er det avsatt et 35,6 meter langt velte/skrensespor i veibanen fra semitrailerens ytre venstre hjul. Dette sporet har en beregnet kurveradius på 157 meter. Etter dette sporet er det avsatt skrapemerker i asfalten etter at semitraileren har sklidd på siden, før den ble liggende på utsiden av veien. Skisse av ulykkesstedet og avsatte spor i kjørebanelen vises i figur 6 og figur 7.

Figur 7: Spor/merker avsatt i kjørebanelen da vogntoget veltet. Foto: Statens vegvesen

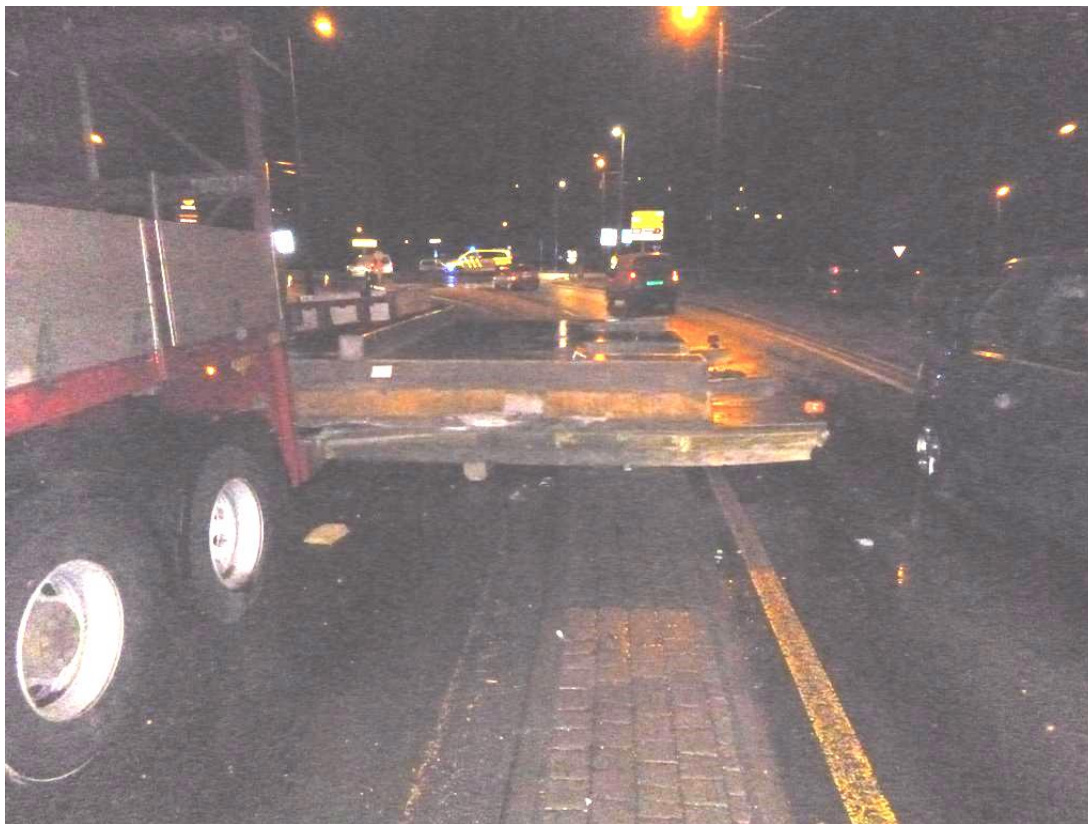
Figur 12: Elementene etter at de har falt av semitraileren. Personbilen som fikk kjettingen over panseret står til høyre. Foto: Politiet

En av kjettingene som ble brukt til sikring av elementene røk og deler av denne traff panseret på en møtende bil. Vogntoget og lastens plassering etter hendelsen vises i figur 12.

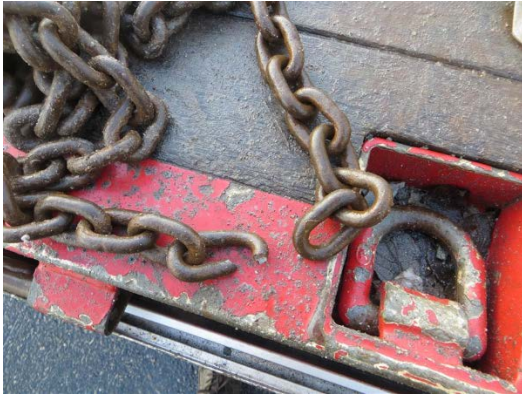
Det ble påført skader på fingerkrakken som var montert i bakkant av semitrailerens fremre opphøyde lasteplan. To av de tre kjettingene som ble brukt til sikring av betongelementene røk. I tillegg røk en av kjettingstrammerne. Skader på kjetting og kjettingstrammer vises i figur 13 og figur 14.

Figur 13: Skader på kjetting. Foto: Statens vegvesen

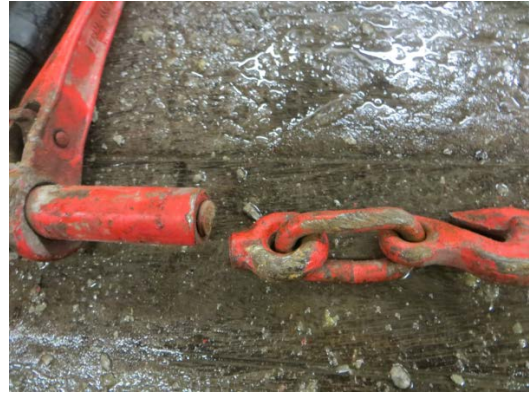
Figur 14: Skader på kjettingstrammer. Foto: Statens vegvesen

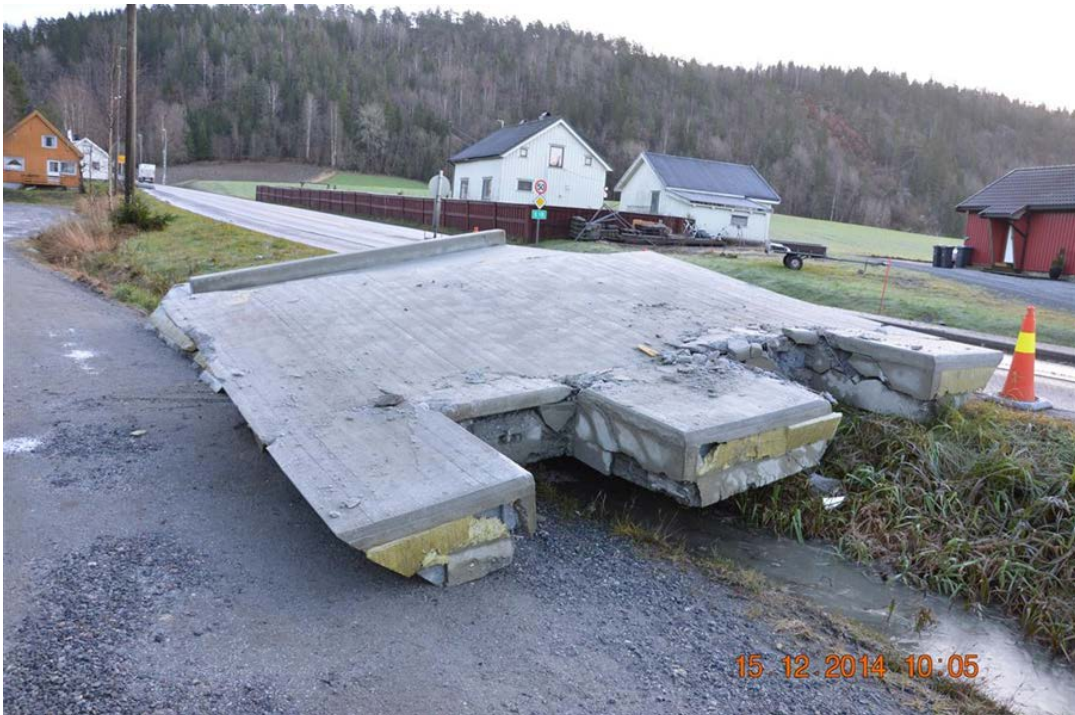
Begge betongelementene som falt av vogntoget ble skadet. Skadene på et av elementene vises i figur 15.

Figur 15: Skader på et av elementene som ble transportert. Toppen av elementet vises i framkant av bildet. Foto: Statens vegvesen

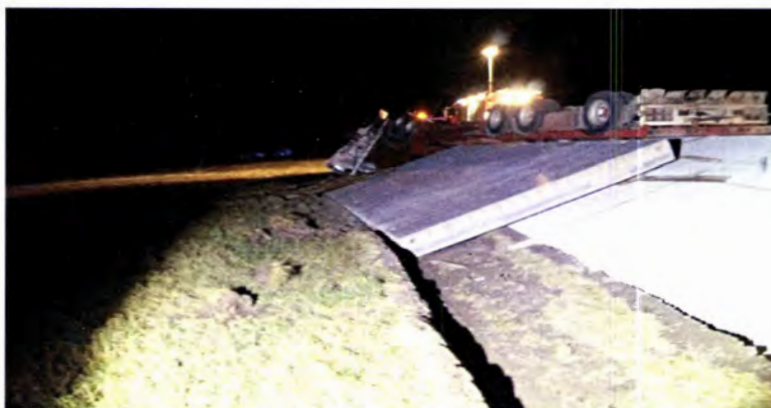
Foto 1. Foto från olycksplatsen, SHT, notera att lastbäraren vält.

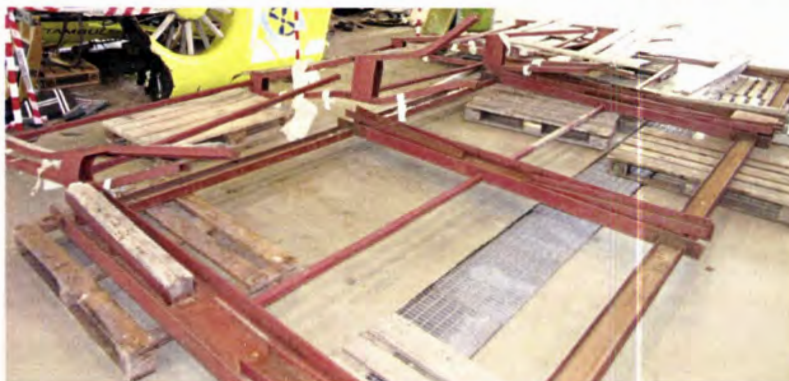
Foto 2. Stödrummen efter haveriet.

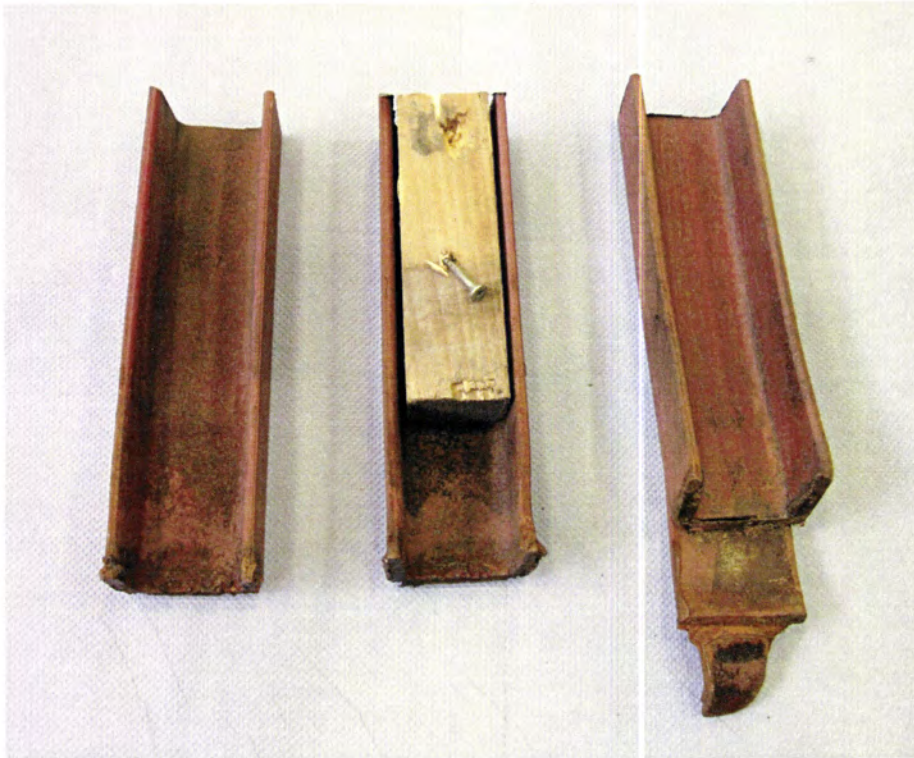
Foto 3. Nedre delen på tre av stödbenen. Svetsarna framgår i bildens nederkant. Observera att det högra benet tidigare har utsatts för någon form av enkel reparation.

Kommentar: Som framgår av bildmaterialet har inte svetsarbetet utförts på ett fackmannamässigt sätt. Det är svårt att ange någon exakt brottlast för svetsarna mellan stödben och bottenplatta men man kan anta att hållfastheten är mindre än hälften av förväntad hållfasthet vid ett korrekt utfört svetsarbete.

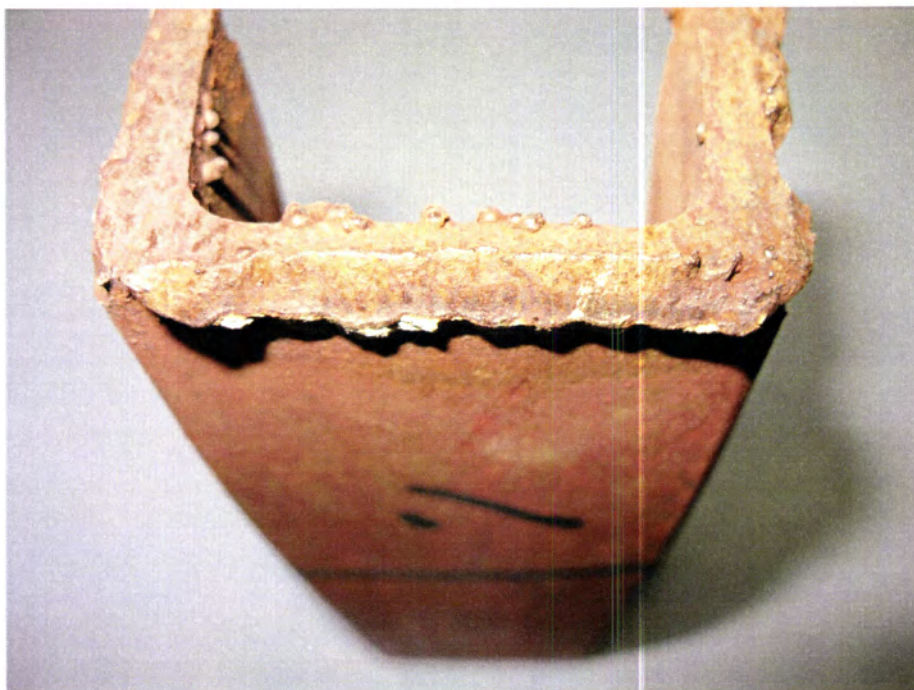
Foto 4. Dåligt svetsutförande Nästan ingen inbränning på sidorna.

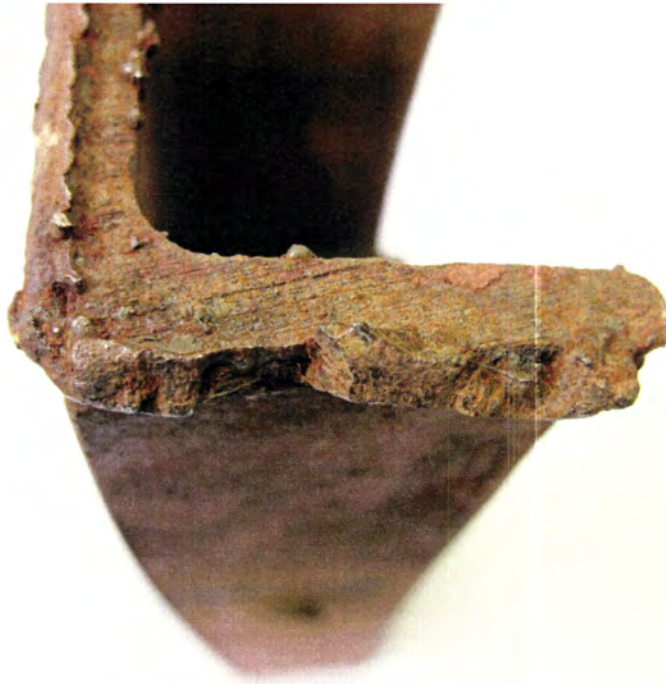
Foto 5. Dålig inbränning, a-mått otillräckligt.

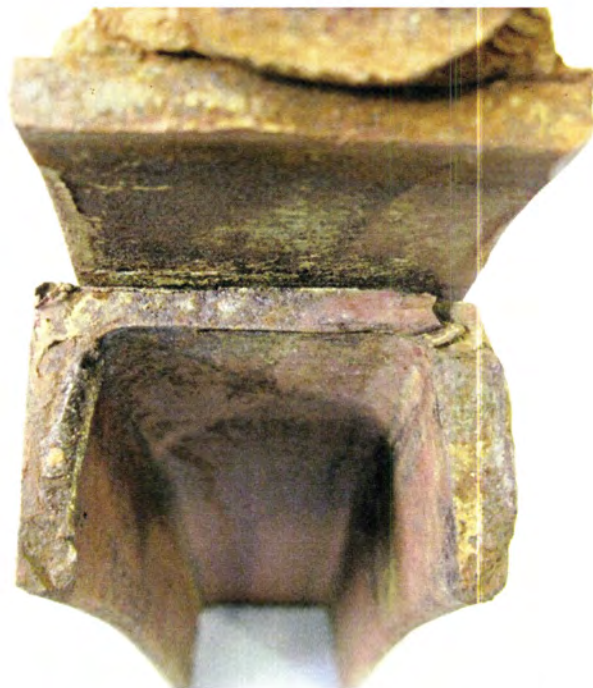
Foto 6. Det "reparerade" stödbenet. Man ser spår av det första svetsarbetet vilket troligen brustit vid tidigare användning.

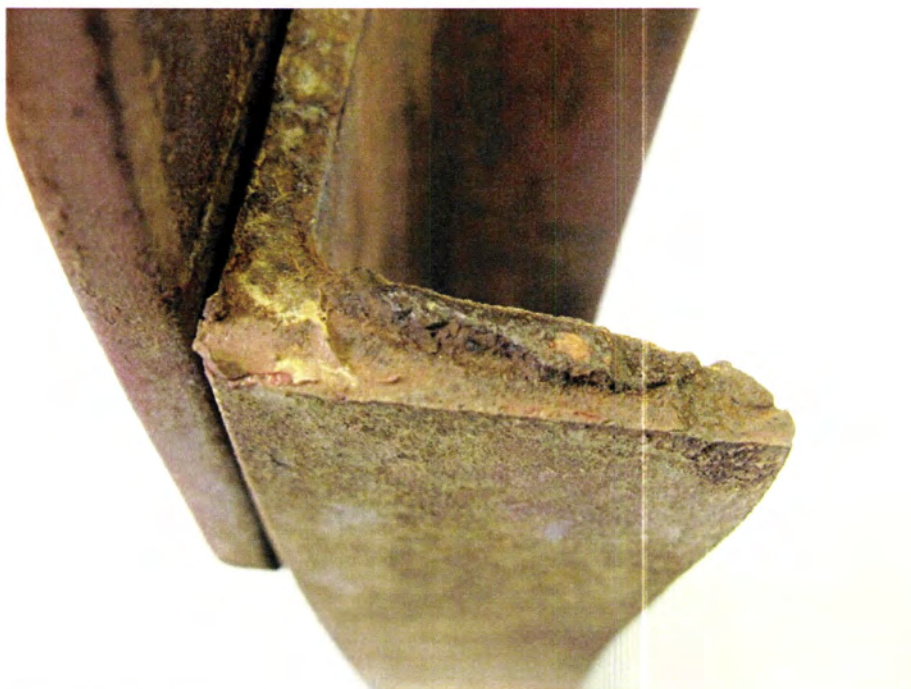
Foto 7. Detalj av det "reparerade" stödbenet.

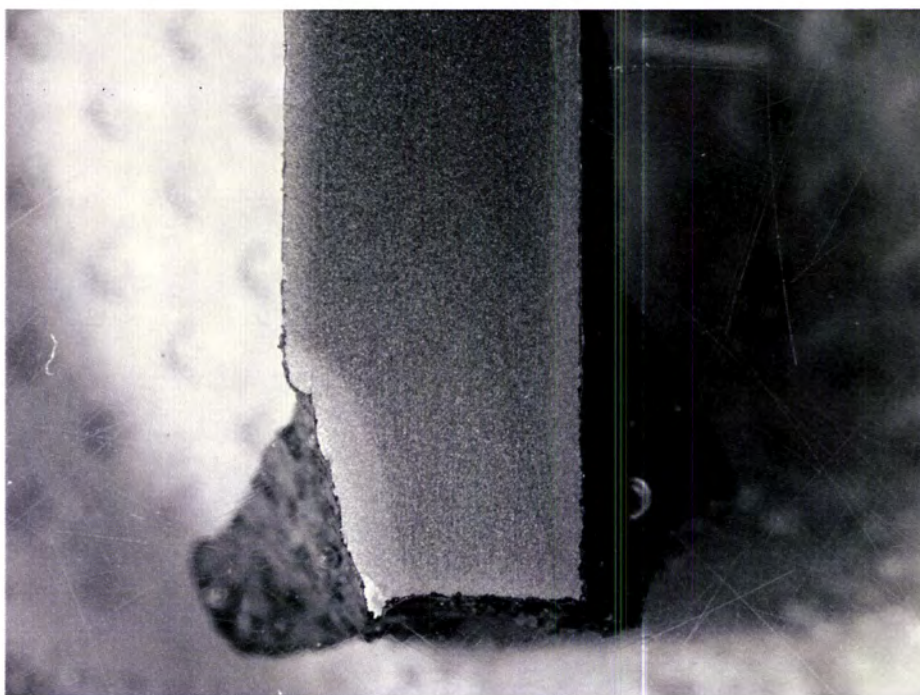
Foto 8. Brott i HAZ (värmepåverkade zonen).

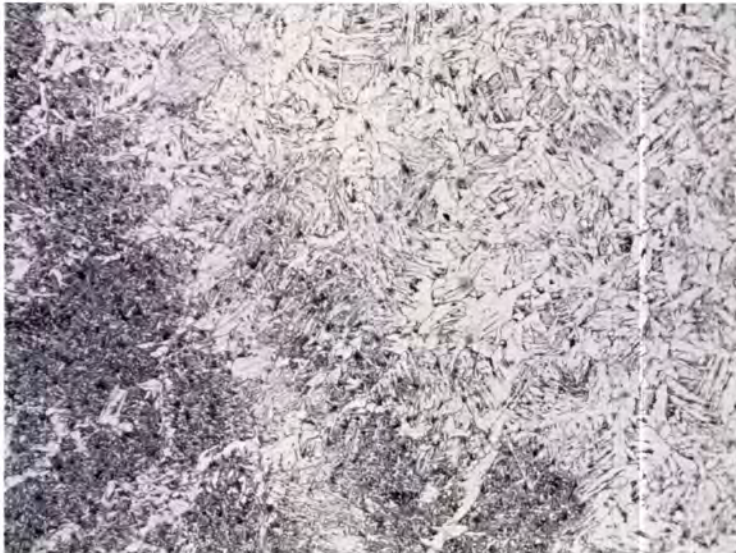
Foto 9. Materialet hade en normal struktur.

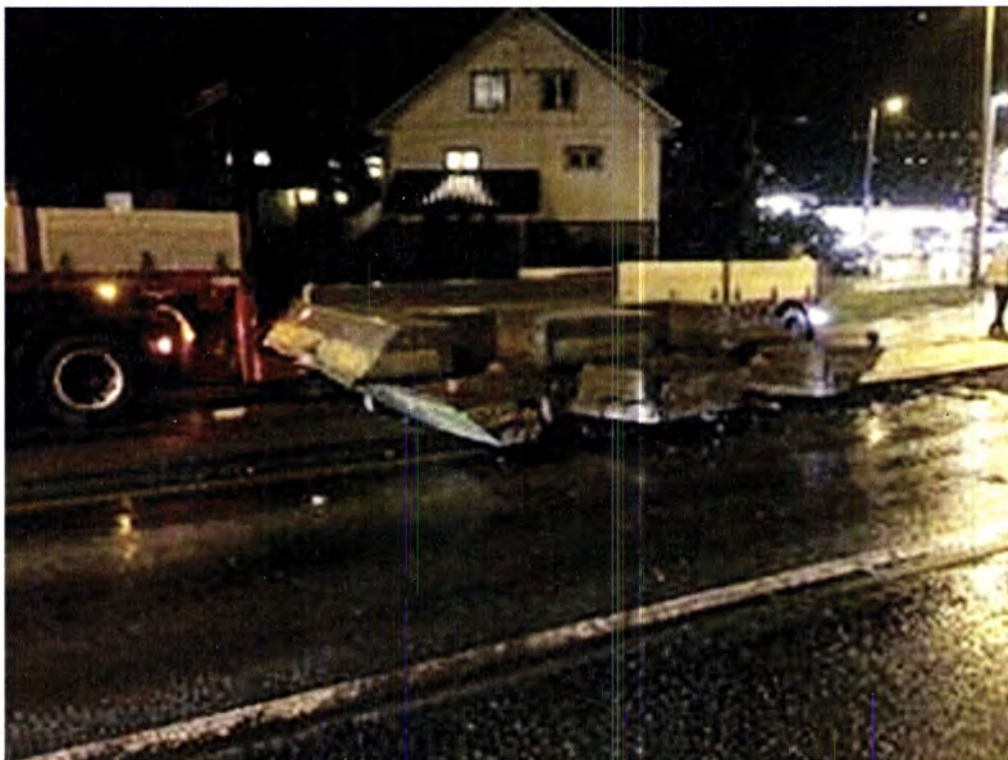
Foto 1. Olycksplatsen, SHTs bild.
