RAPPORT

Vei 2017/04

RAPPORT OM BRANN I GASSDREVET BUSS I HORGVEGEN, RANHEIM, TRONDHEIM 17. DESEMBER 2016 OG PÅ FLATÅSTOPPEN, TRONDHEIM 23. NOVEMBER 2016

RAPPORT OM BRANN I BUSS

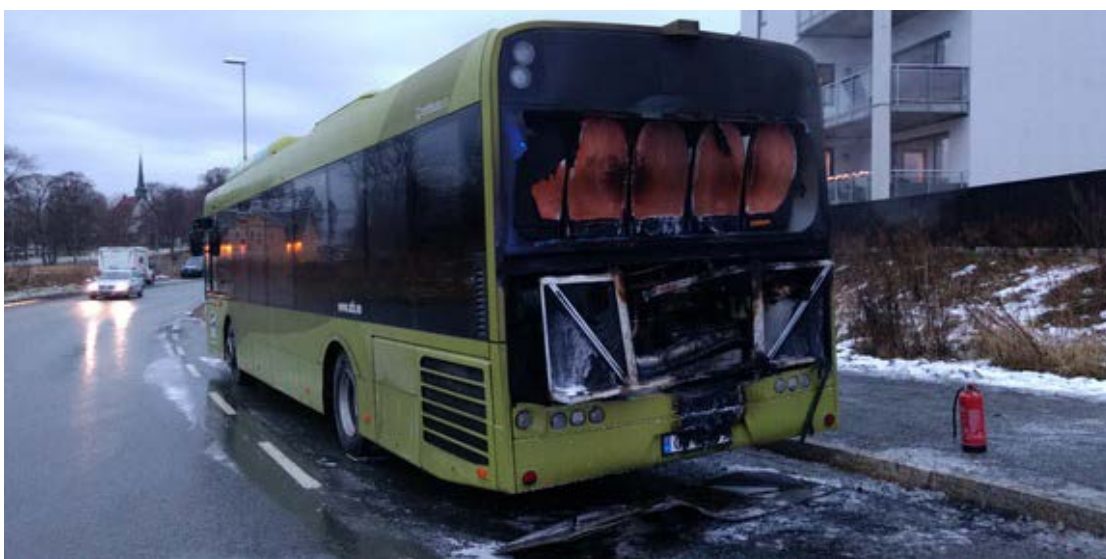
Figur 1: Brannskader bakpart, bakdeksel til motorrom ligger på bakken bak bussen og slokkeapparat var tømt. Foto: Politiet

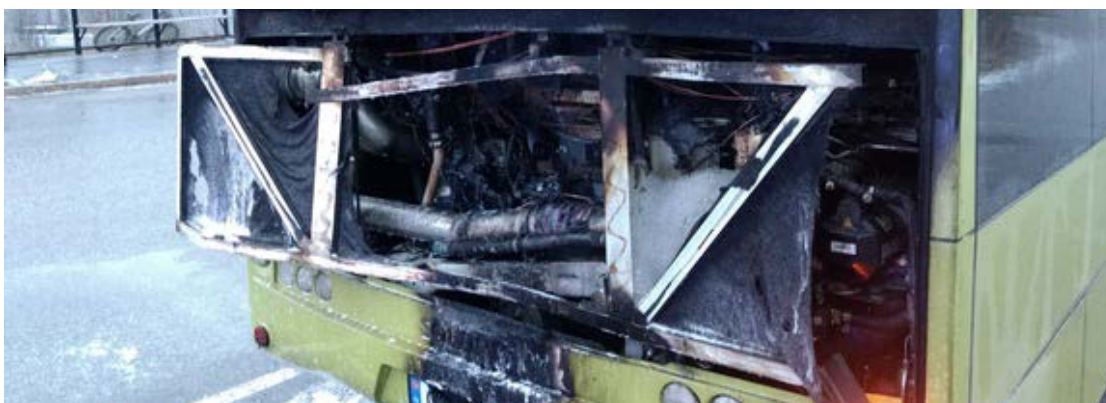
Figur 2: Nærbilde brannskade bak. Foto: Politiet

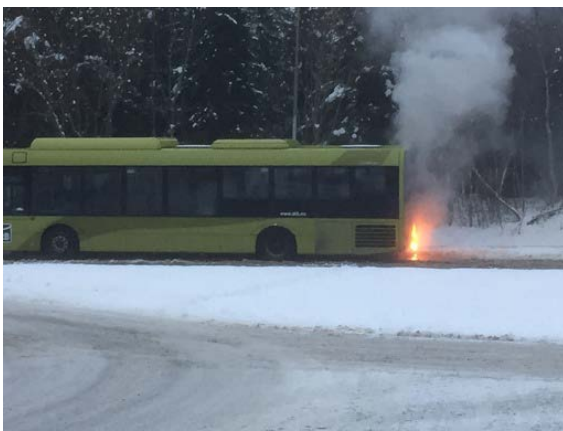
Figur 3: Første bilde tatt av brannen, kl. 0915.
Foto: Helge Harsvik

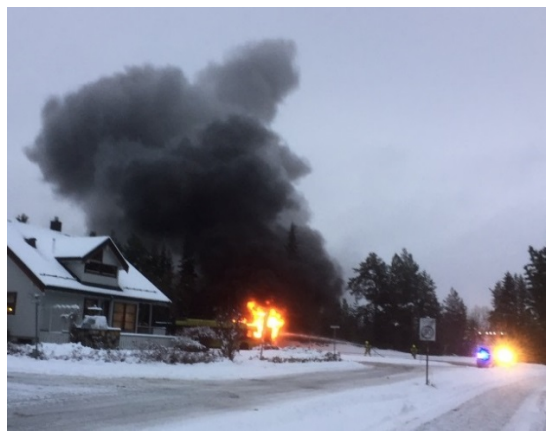
Figur 4: Brannvesenets slokkeinnsats, kl. 0924. Foto: Helge Harsvik

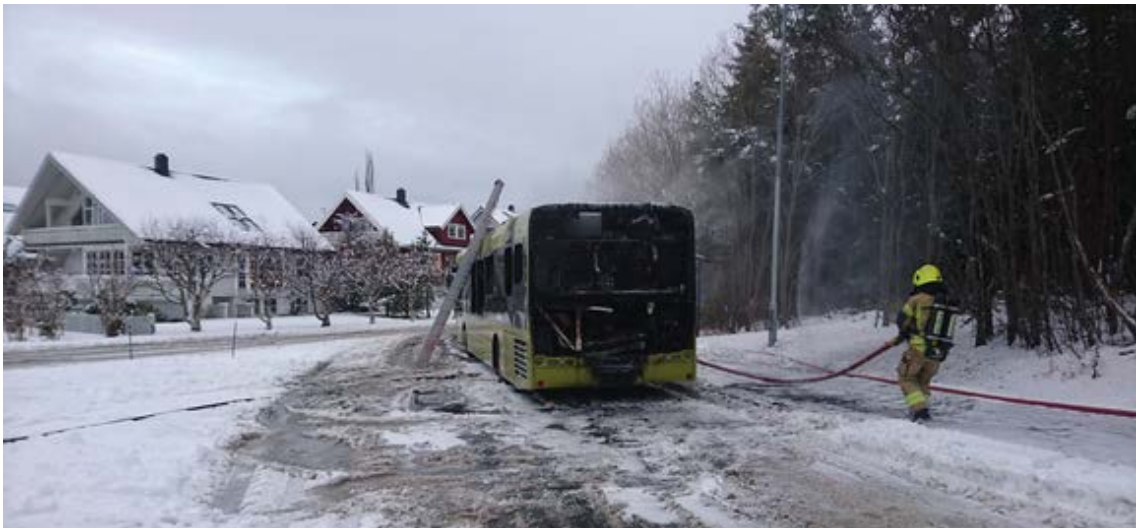
Figur 5: Bussen etter slokkeinnsats. Foto: Politiet

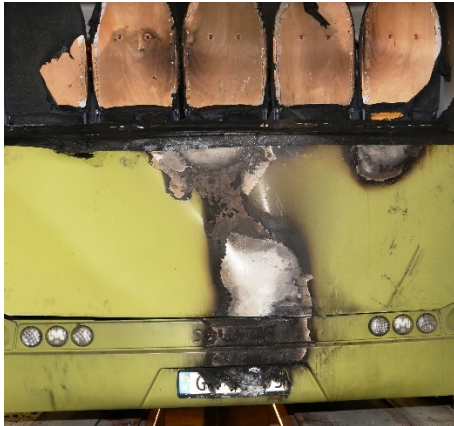
Figur 6: Fra brann 17. desember 2016. Bakluke satt opp slik den var før brannen. Foto: Politiet

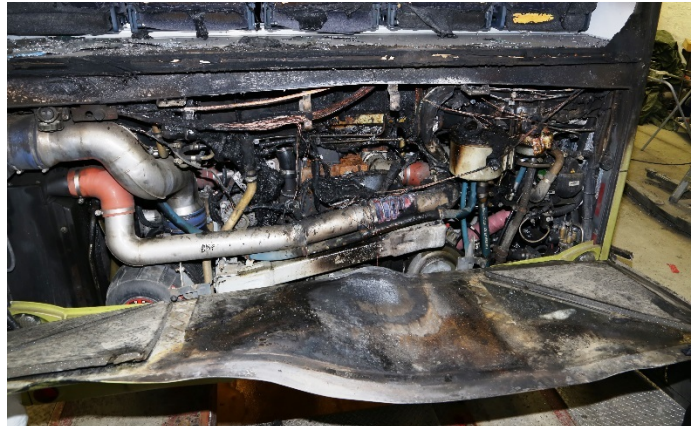
Figur 7: Fra brann 17 desember 2016. Smeltet plast i motorrom, og isolasjon brent i v-form på innsiden av bakluke. Foto: Politiet

Lydisolasjonsmaterialene benyttet i de to bussene er ikke forenelig med materialer med god brannmotstand. Lydisolasjonsmattene som var plassert vertikalt over skiltlysene har bidratt til brannspredning ved at varmen har ført til at de har smeltet, dryppet og brent, og etter all sannsynlighet tilført tennkilden brennbart materiale. Lydisolasjonsmaterialet, som var installert i vertikal posisjon, var heller ikke branntestet for vertikal brannspredning. Det er sannsynlig å anta at begge bussene ville gått til overtenning og fullt utviklet brann, uten slukkeinnsats fra brannvesenet, selv med innvendig slukkeanlegg utløst og bruk av håndsløkke i brannen 17. desember.

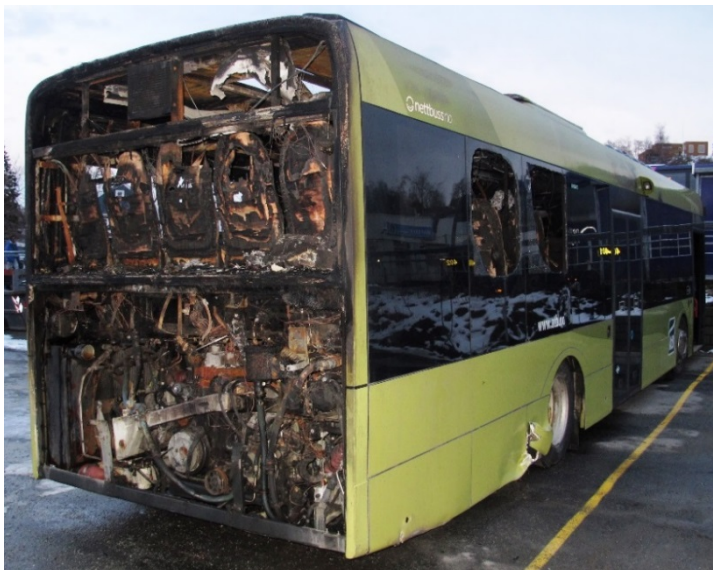
Figur 8: Brann 13. november 2016. Skader motorrom. Foto: SHT

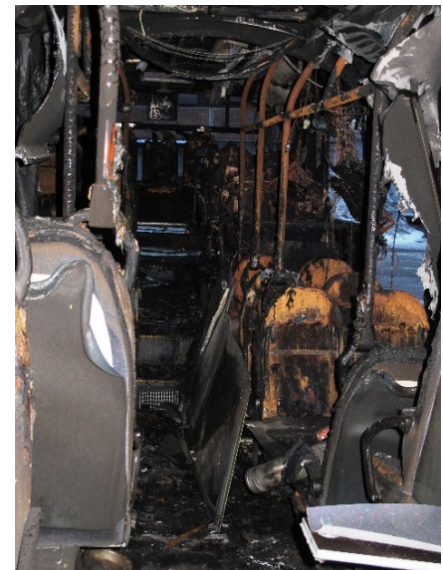
Figur 9: Brann 13. november 2016. Brannskader interiør, sett bakover i bussen. Foto: SHT

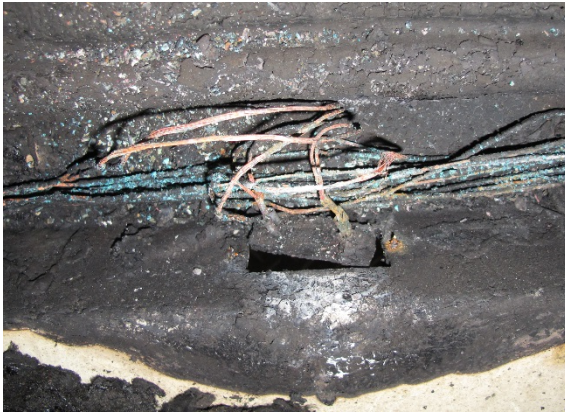
I begge bussene var skiltlysene forkullet, og det var en synlig forsenking på kretskortene ved kontaktutgangene. I bussen som brant 17. desember 2016 var sikringen tilkoblet kretsen for skiltlysene fortsatt intakt, samtidig som ledninger ved skiltlyset hadde brent av og hadde lysbueskader.

Figur 10: Skiltlys fra brann 17. desember 2016, med lysbueskader i kretsen. Foto: SHT

Undersøkelsen har vist at ved brannen 17. desember 2016, hadde det ene skiltlyset i bakluken mest sannsynlig fått sprekker i pleksiglasset på ett eller annet tidspunkt i forkant av brannen. Dette gjorde det mulig for fuktinntrengning i skiltlyset, som deretter har ført til korrosjon og påfølgende overslag i kretskortet og antennelse. Brannen har sannsynligvis spredd seg gjennom ledninger og inn lydisolasjonsmatten festet i overkant av skiltlyset på innsiden av bakluken. Overslaget i skiltlyset har ikke trukket nok strøm til at sikringen løste ut, men etter hvert har ledningene i overkant antageligvis brent av. Dette har medført at det har oppstått en lysbue, og jordfeilvernet til multiplekseren kan ha slått inn. På bakgrunn av de branntekniske undersøkelsene og funnene ut gjennom undersøkelsen, vurderer SHT brannårsaken i begge brannene til å være like.

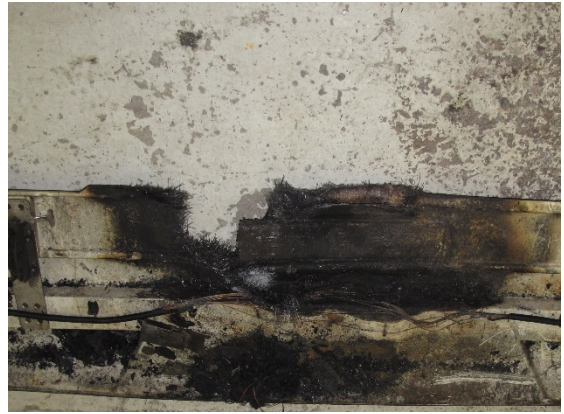
Figur 11: Skiltlys fra brann 13. november 2016. Foto: SHT

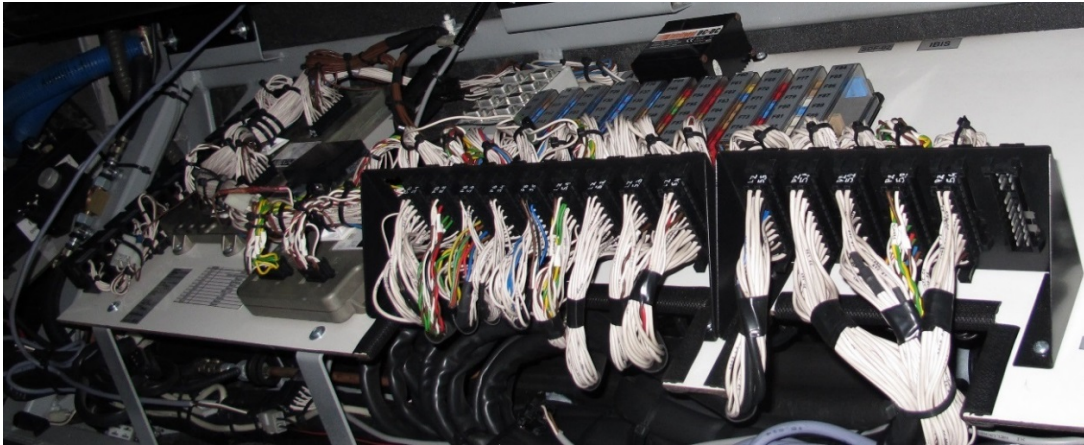
Figur 12: Sikringssskap, multipleksere og ledningsnett i de aktuelle bussene. Foto: SHT

Inngående kurs til multiplekseren var sikret med en 15 A sikring, og ble fordelt opp i en gruppe med 6 utgående kurser i selve multiplekseren. De 6 utgående kursene i denne gruppen hadde ledningstverrsnitt $0,75 \text{ mm}^2$ og var dimensjonert for 3 A hver, og sikret kun gjennom 15 A sikringen på inngående kurs, og et jordfeilvern² internt i multiplekseren.

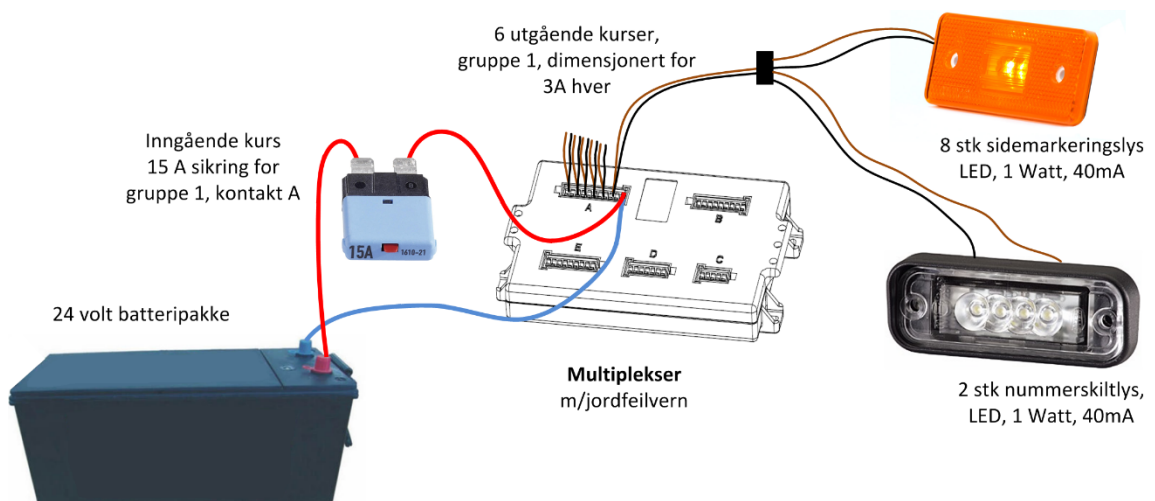
Figur 13: Forenklet skisse av det elektriske opplegget fra batteri til skiltlys. Skisse: SHT

Det er SHT sin oppfatning at sikringskursen (15 A) som sikret ledningsnett inn til multiplekseren, ikke sikret ledningsnett ut fra multiplekseren eller skiltlysene. Denne sikringen var derfor overdimensjonert, slik at strømstyrker skapt i skiltlysene, store nok til å utløse brann, ikke ble detektert. SHT stiller også spørsmål ved at 6 sikringskurser fordelt gjennom multiplekseren som var dimensjonert for 3A hver, ikke var sikret hver for seg. SHT mener det er sannsynlig at dersom sikringskursen hadde vært dimensjonert ned til 3A kunne brannene vært unngått. LED-lys trekker mindre strøm enn tradisjonelle glødelamper, men består samtidig av en mer kompleks konstruksjon. I motsetning til glødepærer, der strømmen kuttes så fort glødetråden bryter, vil feil i LED-lys som følge av fukt kunne utvikle seg over tid, og lage nye veier for strømmen inne i kretskortet, uavhengig av om skiltlyset lyser eller ikke.

The Accident Investigation Board Norway recommends that Solaris Norway review and improve the dimensioning of the electrical system on existing and corresponding buses, so that fuse rates will be an effective barrier against fire in case of component failures.

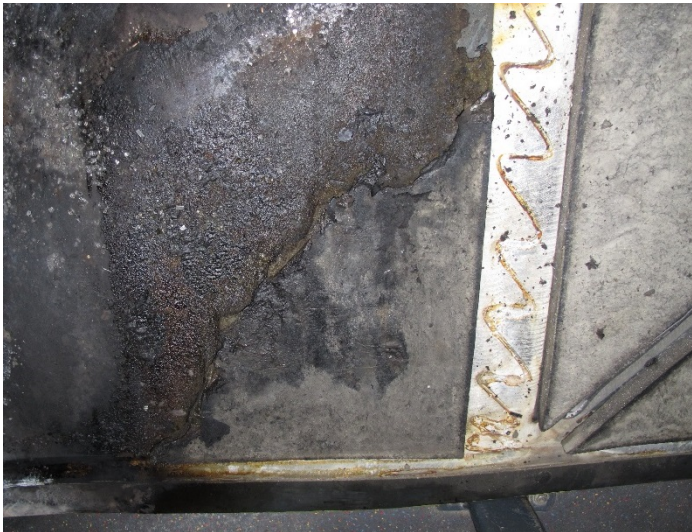
Isolasjonsmaterialet på innsiden av bakluken i motorrommet på begge bussene var av typen T26F/PA/CARBONFLEECE. Informasjon hentet fra datablad på disse mattene var branntestet for horisontal brannspredning (<100mm/min). Isolasjonsmatten bestod primært av polyuretan, som kan antenne og smelte og dryppe dersom de blir utsatt for en tennkilde eller tilstrekkelig høye temperaturer. Ifølge datablad kan mattene tåle en konstant temperatur på 120 °C, og opptil 180 °C i korte perioder.

Figur 15: Høyre side av v-formen i brent isolasjon på bakluke fra 17. desember 2016. Foto: SHT

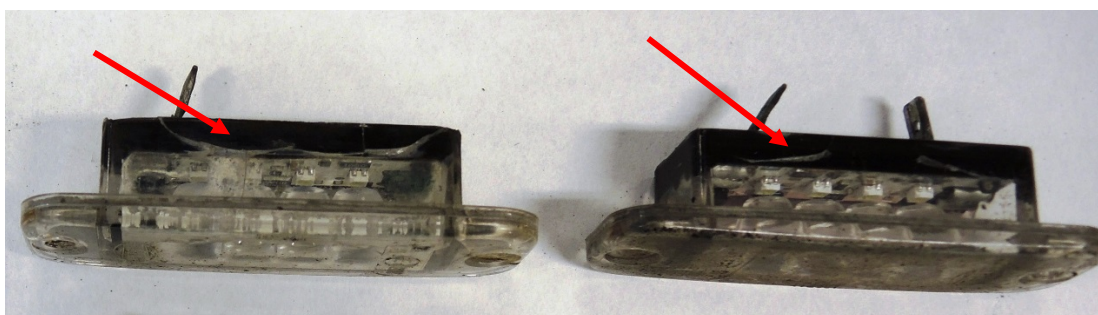
I flere brukte og kasserte lys observerte SHT sprekker i pleksiglasset som ikke kunne relateres til krefter fra innfesting eller naturlig mekanisk belastning. Der det ble observert sprekker, var kretskortene også synlig irret innvendig.

Figur 16: Brukte skiltlys. Pilene indikerer de langsgående sprekker i pleksiglasset. Foto: SHT

Hella, produsenten av skiltlysene, har gjennomgått og endret sine interne krav, produksjon og kvalitetskontroll. Sprekkene i skiltlysene, som SHT ikke kunne forklare i sin tekniske undersøkelse, var tidligere kjent for Hella. Hella har nå funnet ut at svakhetene i pleksiglasset som forårsaket sprekken var relatert til tidsintervallet skiltlysene var til varmebehandling i ovnen under støpeprosessen i produksjonsfasen. Hella har følgelig justert dette tidsintervallet.

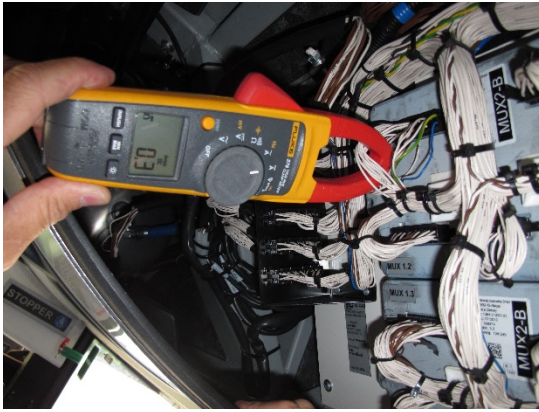
Figur 17: Alle kretsene tilkoblet gruppe 1, utgang A i multiplekseren busen under drift trakk 0,3 A. Foto SHT

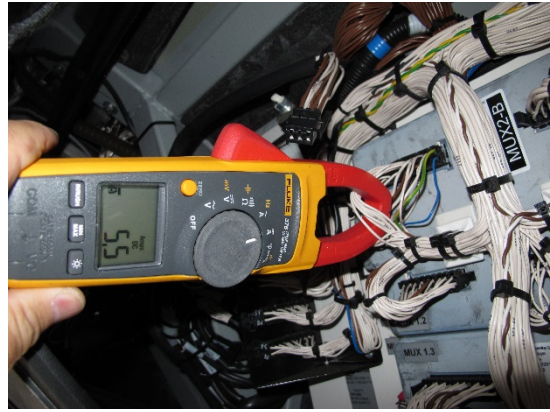
Figur 18: Skiltlyskretsen med 5,5 A, over forbruket ved brann i skiltlyset. Foto: SHT

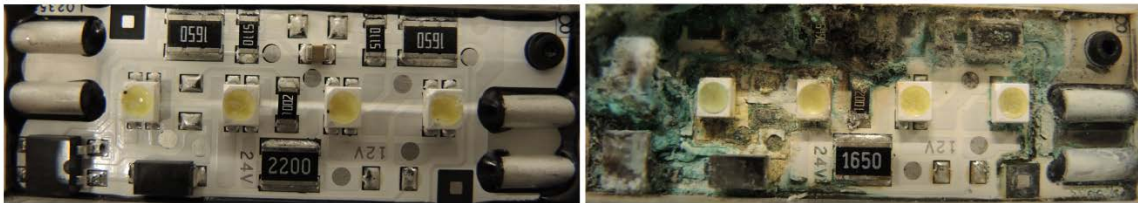
Figur 19: Innmaten til nytt LED-lys til venstre, og til høyre ett defekt og korrodert. Foto: SHT

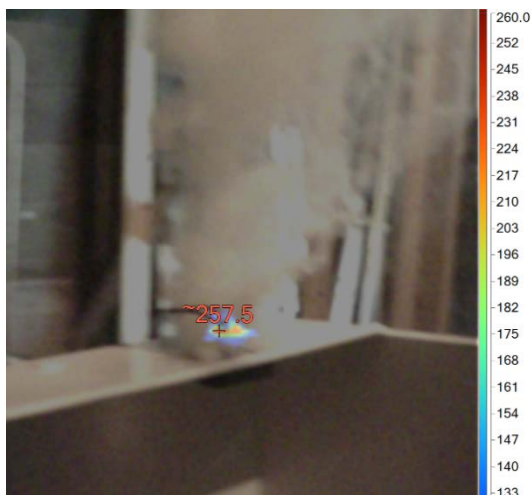
Saltvannsløsningen gjorde at noen skiltlys sluttet å virke, og i flere tilfeller oppsto det overslag som førte til brann. Under testen ble strømstyrken i lysene logget, og det ble målt et strømstyrke i intervallet 2,5 - 6 A da skiltlysene antente. De skiltlysene som brant fikk en forsenking på utsiden av flaten ved kontaktutgangene. Det ble observert unormale strømstyrker i skiltlysene, uavhengig om disse lyste eller ikke.

Figur 20: Branntest av skiltlys, termokamera rett før antennelse, temperatur ca. 257 °C.
Foto: SHT

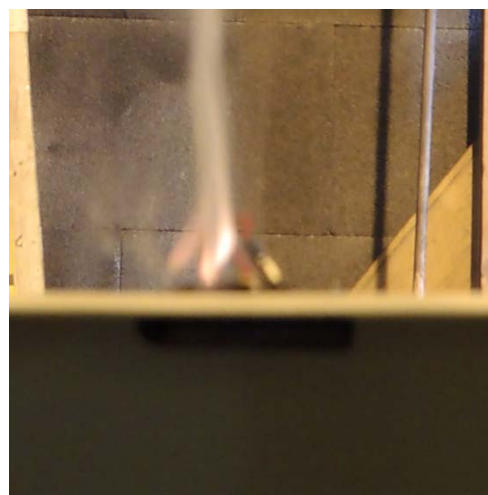
Figur 21: Skiltlys ved samme forsøk med synlige flammer. Foto: SHT
