# RAPPORT

Vei 2017/05

## RAPPORT OM MØTEULYKKE PÅ E6 I BJØRNBÆRVIKA I MO I RANA 1. DESEMBER 2016

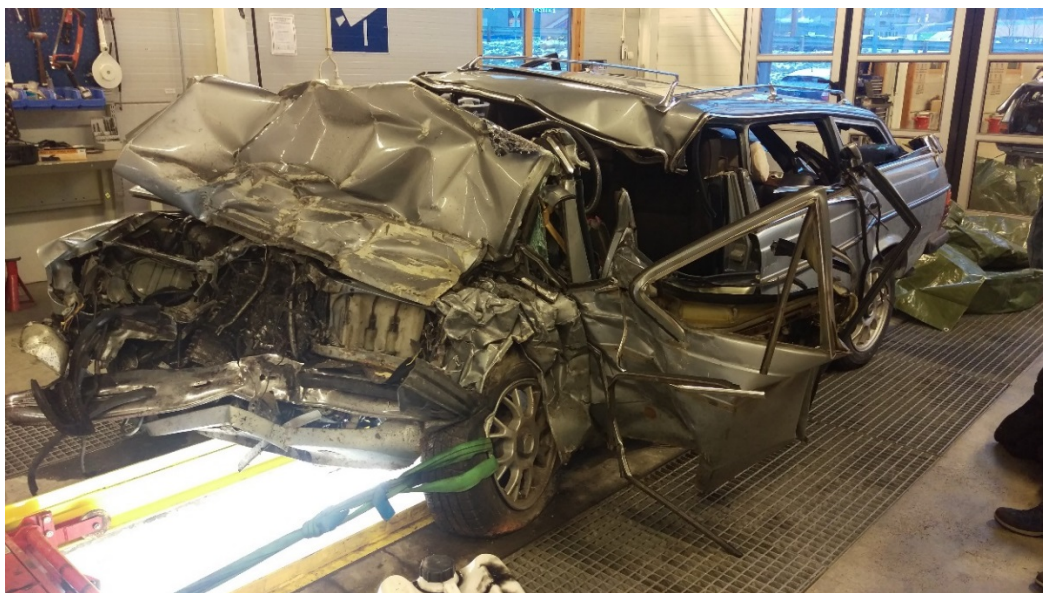
Personbilens front var trykket inn ca. 1,2 m av bilens lengde. Fronten inkludert motoren ble deformert og trykket inn og ned mot førerplass og fremre passasjerstole i kupeen.

Figur 2: Teknisk undersøkelse av personbilen. Bilen er her strukket ut ca. 30 cm i etterkant av ulykken og taket klippet av i frigjøringen av de omkomne. Foto: Statens vegvesen

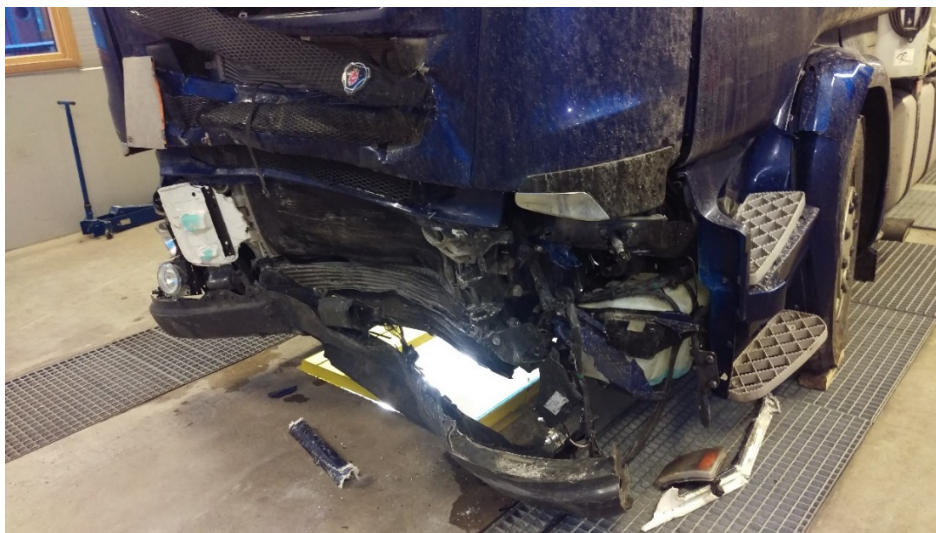
Figur 3: Skader på lastebil etter kollisjonen. Foto: Statens vegvesen

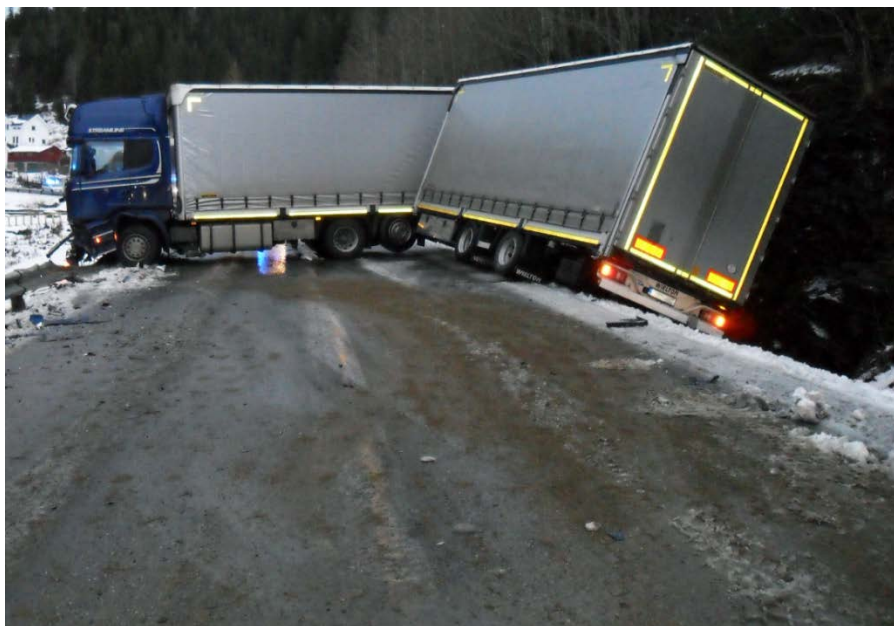
Vitner og innsatspersonell som ankom ulykkesstedet kort tid etter ulykken beskrev underlaget som «utrolig glatt», «speilglatt» og «glattpolert». Det var beskrevet at det var en ishinne på veien. En person beskrev å ha fått en firehjulskrens kurven i en hastighet langt under fartsgrensen i sørgående retning bare noen minutter før ulykken. Det ble strødd umiddelbart etter ulykken av en person som hadde hjullaster og sand tilgjengelig i nærheten av ulykkesstedet.

Figur 4: Vogntogets sluttposisjon med strøsand i veibanen, sett nordover, bildet tatt ca. kl 1400. Foto: Politiet

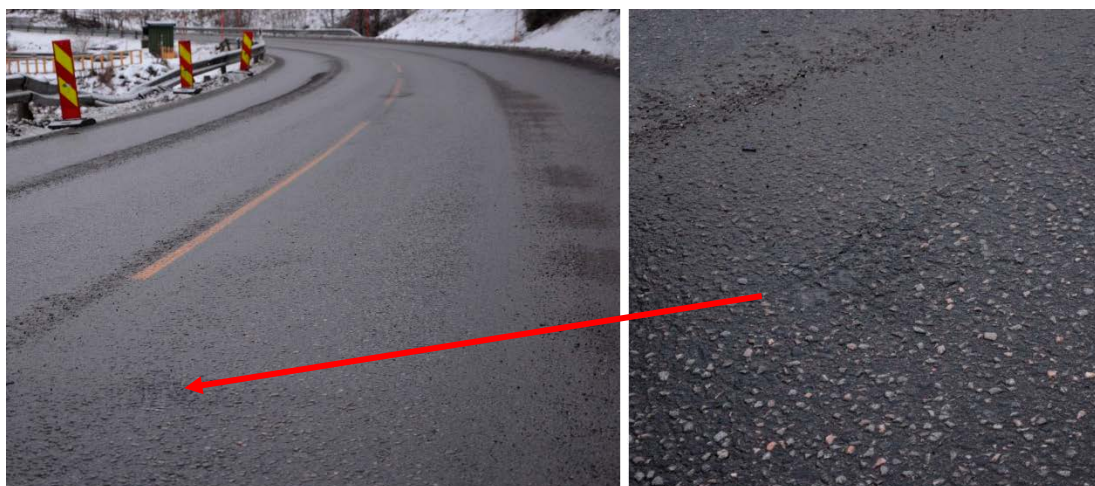
Det ble ikke funnet spor etter skrensen til personbilen, men ett skrapemerke ble funnet i asfalten. Statens vegvesen vurderte skrapemerket til å stamme fra kollisjonen mellom personbilen og vogntoget.

Figur 7: Skrapemerke med motorolje i nordgående kjørefelt, bildet ble tatt ca. kl. 1900, ulykkesdagen. Veiforhold var våt og bar asfalt. Foto: Statens vegvesen

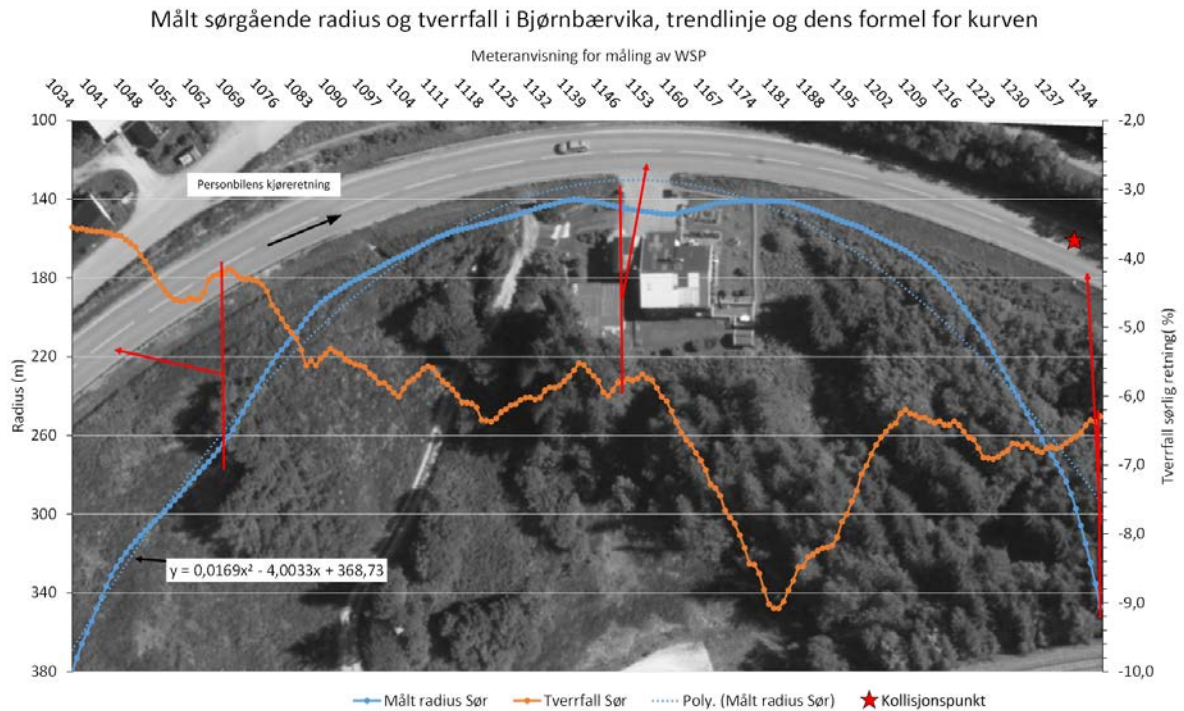
Figur 8: Målt radius og tverrfall sørgående i Bjørnbærvika, trendlinje og dens formel for kurven. Røde piler indikerer meteranvisning, radius og tverrfall. Illustrasjon: WSP/SHT/Kystinfo

Målingene viste en radius som varierer gjennom hele kurven. Ved bruk av trendlinje kan kurven ha likheter med en andregradsligning, noe som tilsier at en fører vil rotere rattet i en jevn hastighet gjennom hele kurven, dette kjennetegner også eggformede kurver. Kartgrunnlaget<sup>5</sup> fra kurvens inngang nordfra til utgang sør viser at veien er ca. 10 m lavere i terrenget etter ca. 180 m. Dette tilsvarer en gjennomsnittlig helning på ca. 5,5 % om man kjører sørover langs E6.

Tverrfallet i sørgående kjørefelt varierer rundt 5- 6 % fra inngangen frem til midten av kurven der radiusen er minst (140 m). Over en avstand på 40 meter pendler radien til 150m og tilbake til 140m, før kurven strekker seg ut, samtidig med at tverrfallet synker ned til 9 % og opp igjen.

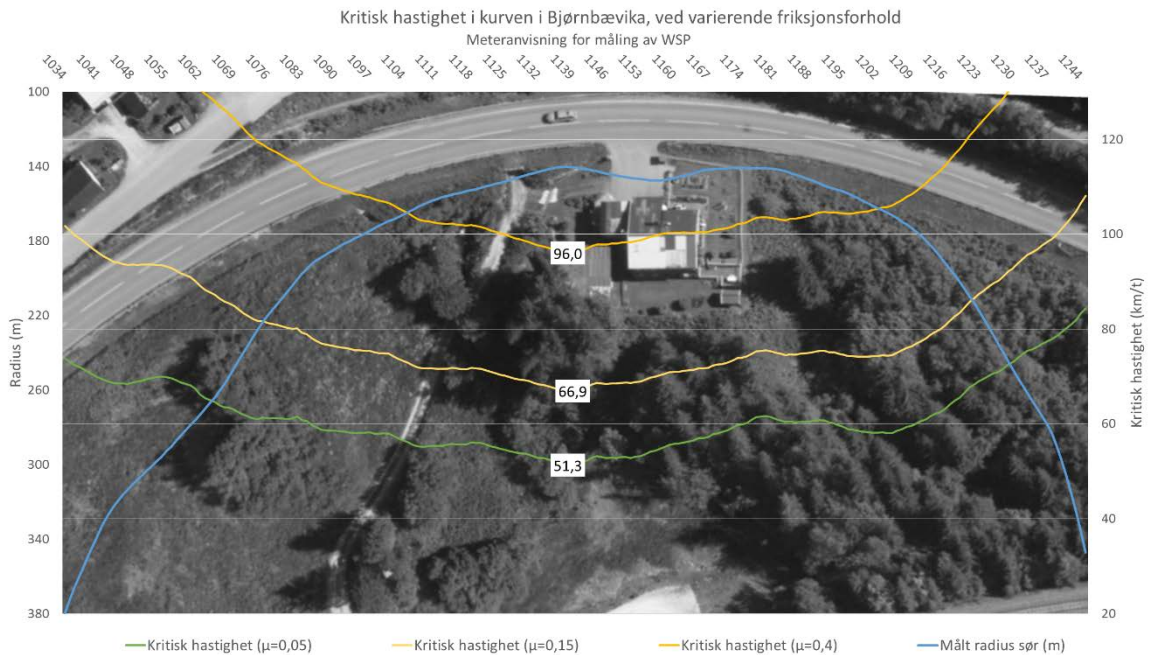
Figur 9: Kritisk hastighet i kurven i Bjørnbærvika, ved varierende friksjonsforhold. Illustrasjon: WSP/SHT/Kystinfo

I det sørgående feltet ved innkjørselen til høyre for kurven ved Bjørnbærvika har kurven en radius på ca. 140 m og ett tverrfall på ca. 5,5 %. Med en friksjon ( $\mu$ ) i området 0,05-0,15, som tilsvarer våt is, vil kritisk hastighet ligge i området mellom ca. 51 og 67 km/t.

Ved ett tverrfall på 8 %, samme radius og friksjonsområde vil kritisk hastighet ligge mellom ca. 68 og 72 km/t.

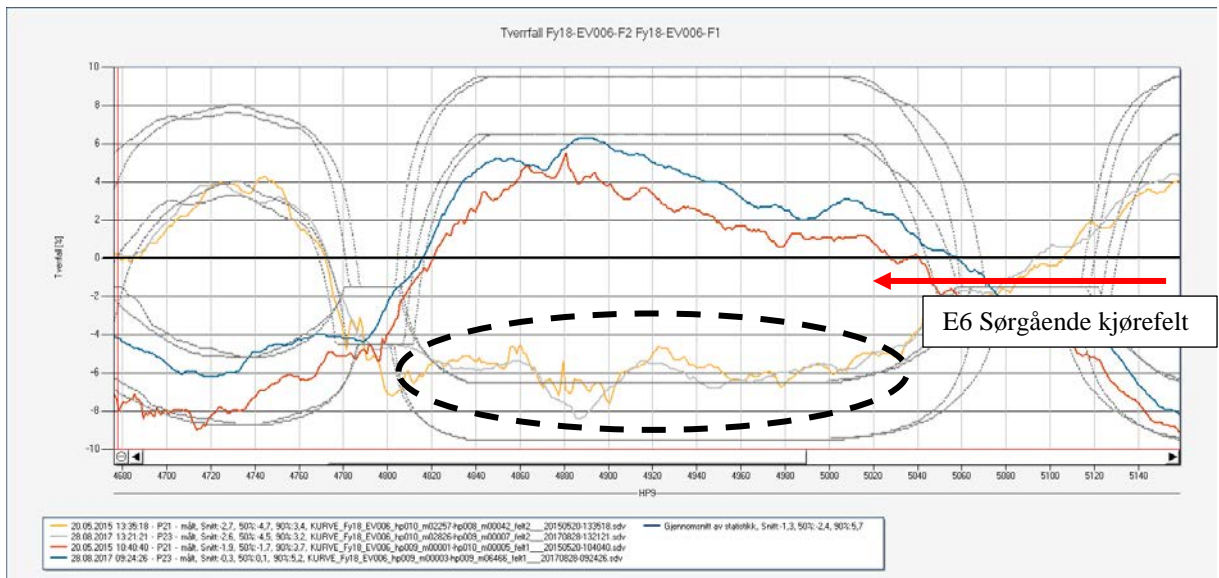
Figur 10: Måling av tverrfall før og etter reasfaltering. Kurven i Bjørnbærvika sørgående er ringet rundt. Kilde: Statens vegvesen

Grå linje viser at det etter reasfalteringer fortsatt var variasjoner i tverrfallet sørover, men grafen viser ikke hvor i kurven, eller hvilken radius kurven i Bjørnbærvika hadde. Det er forskjell i tverrfall mellom sørgående og nordgående kjørefelt på flere prosent, slik at overhøyden ikke etableres, og det er et ujevnt tverrfall gjennom kurven.

Undersøkelsen av møteulykken på E6 ved Bjørnbærvika 1. desember 2016 avdekket at det ble målt avvik i kurvens tverrfall etter reasfaltering i 2015. Tverrfall og kurveradius er viktig parametere for kjøresikkerheten, men kan være vanskelig å registrere for trafikantene under gode friksjonsforhold. SHT mener at dette aspektet ikke er godt nok ivaretatt i arbeidsbeskrivelsen og kontroll av asfaltarbeider.

The Accident Investigation Board Norway recommends that the Norwegian Public Roads Administration (NPRA) implement routines for detecting unfortunate tilting in curves prior to repaving, so that this can be rectified and checked in the aftermath of the asphalt work performed.

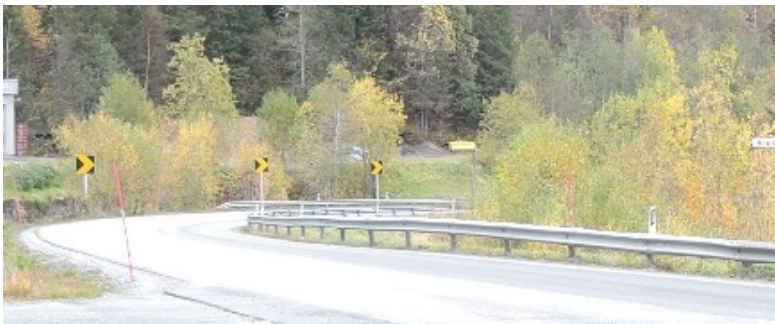
Figur 17: Sebraskilt i kurven, med sammenleggbart skilt nr. 116 i forkant av kurven, utført av Statens vegvesen. Foto: SHT

I slutten av januar 2017 satt Statens vegvesen opp sammenleggbart varselskilt «116 Glatt kjørebane», som kun skal være aktivt når det er fare for ising, samt markeringskilt 904.0H «sebraskilt» i sørgående retning for å tydeliggjøre behov for tilpasning av fart og at kurven har en fare for ising under spesielle forhold.
