RAPPORT

Vei 2017/06

RAPPORT OM KJEDEKOLLISJON PÅ E39 VED ÅSANE I BERGEN KOMMUNE 22. FEBRUAR 2016

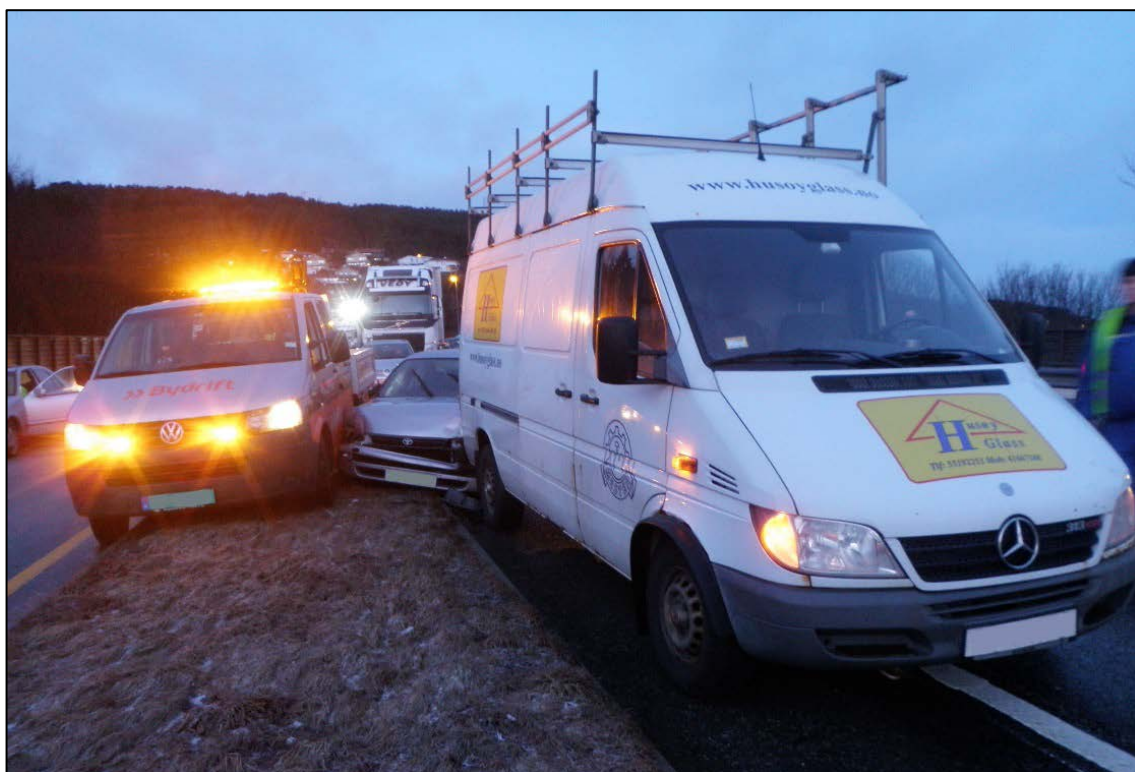
Det var både personbiler og tyngre kjøretøy involvert i kjedekollisjonen. 45 kjøretøy hadde skader. 17 kjøretøy måtte berges, mens de resterende kjøretøy var kjørbare og kunne flyttes for egen maskin. Flere av kjøretøyene hadde så store skader at de i ettertid ble kondemnert.

Figur 2: Tre av de involverte kjøretøyene i kjedekollisjonen 22. februar 2016. Foto: Politiet

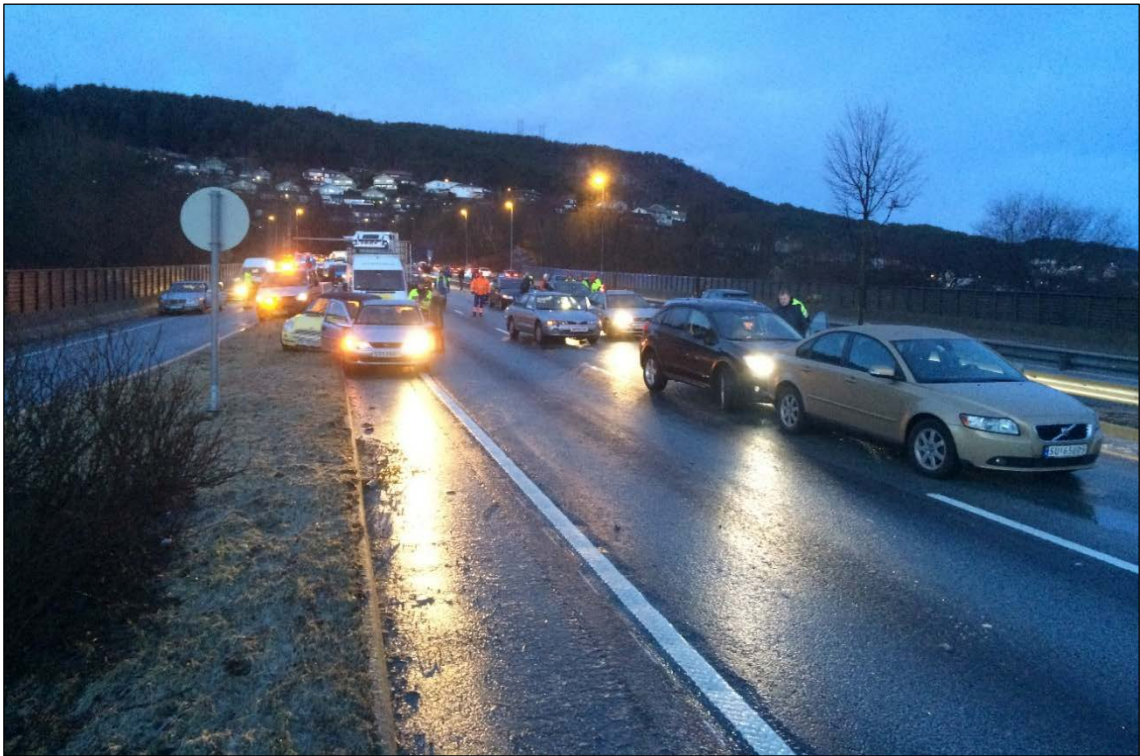
Ulykken inntraff på nordsiden av Eidsvågtunnelen, noen kilometer nord for Bergen sentrum. Registreringene på ulykkesstedet ble foretatt av politiet. I følge politiets beskrivelse var det svært glatt på stedet og det ble observert is på veioverflaten. Figur 3 viser ulykkesstedet og er tatt ved avkjøringsrampen til Eidsvåg.

Figur 3: Oversiktsbilde av ulykkesstedet. Foto: Politiet

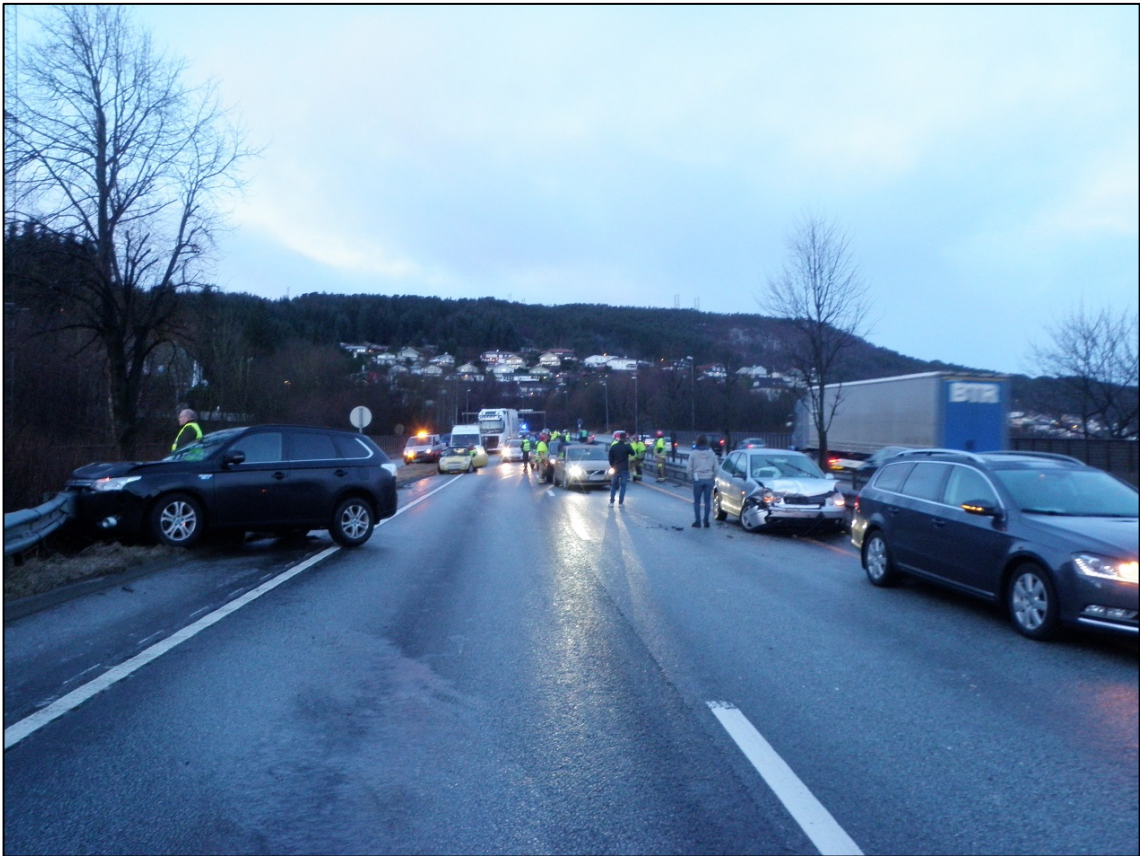
Figur 5: De fremste involverte kjøretøy i sluttposisjon nord for avkjøringen til Åsane. Foto: Politiet

Ulykkesstedet hadde en utstrekning på om lag 440 meter, fra utgangen av Eidsvåg tunnelen og ned til bunnen av Eidsvågdumpen der det antatt fremste kjøretøyet hadde stoppet, se figur 5. Ulykken medførte at nordgående trafikk stoppet opp og politiet anslo at det var totalt om lag 150 kjøretøy på strekningen, hvorav 60 av disse kjøretøyene var direkte involvert i kjedekollisjonen.

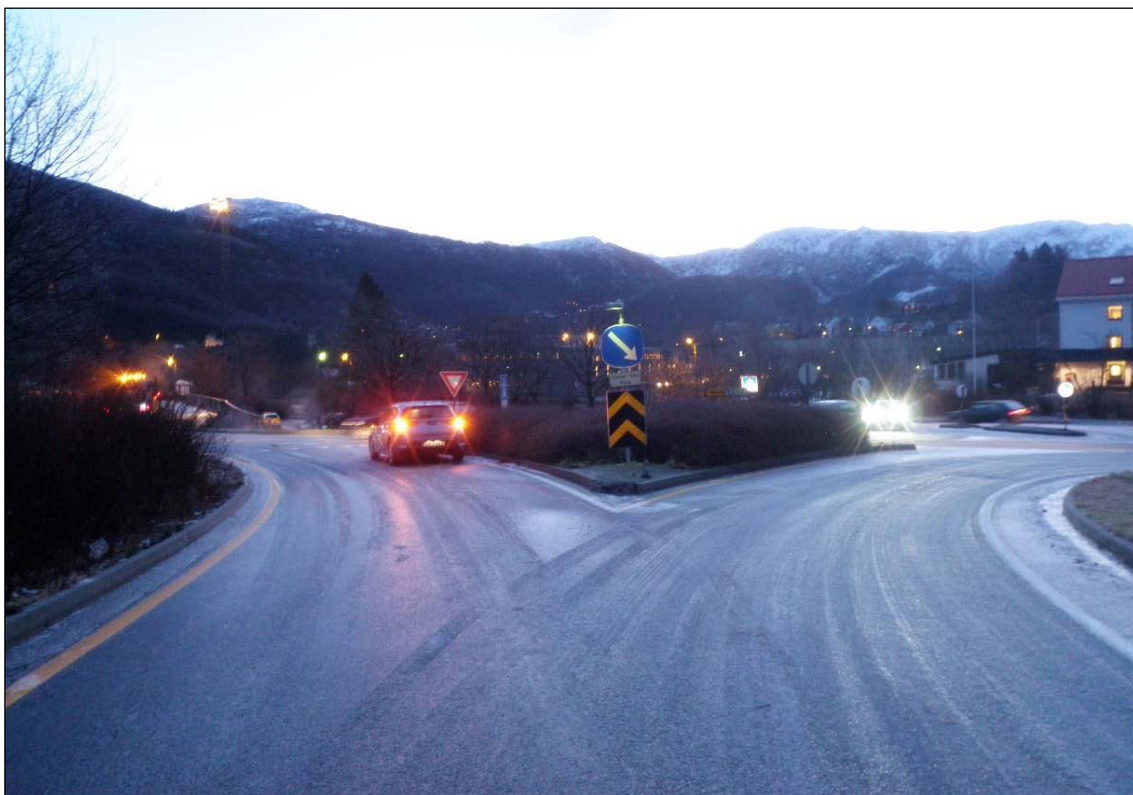
Da ulykken inntraff var det et tynt islag på veibanen. Det er usikkert hvorvidt alle tre kjørefelt var dekket av is på dette tidspunktet, men en gjennomgang av politiets bilder fra ulykkesstedet tatt en tid etter hendelsen viser tydelig isdannelse i alle kjørefelt. Det ble ikke gjennomført friksjonsmålinger på stedet. På bildet i figur 10 ser man tydelig at det er is på veibanen. Dette bildet er tatt inne på avkjøringsrampen til Eidsvåg noe tid etter ulykken.

Figur 10: Bildet viser isdannelse på avkjøringsrampen til Eidsvåg. Foto: Politiet

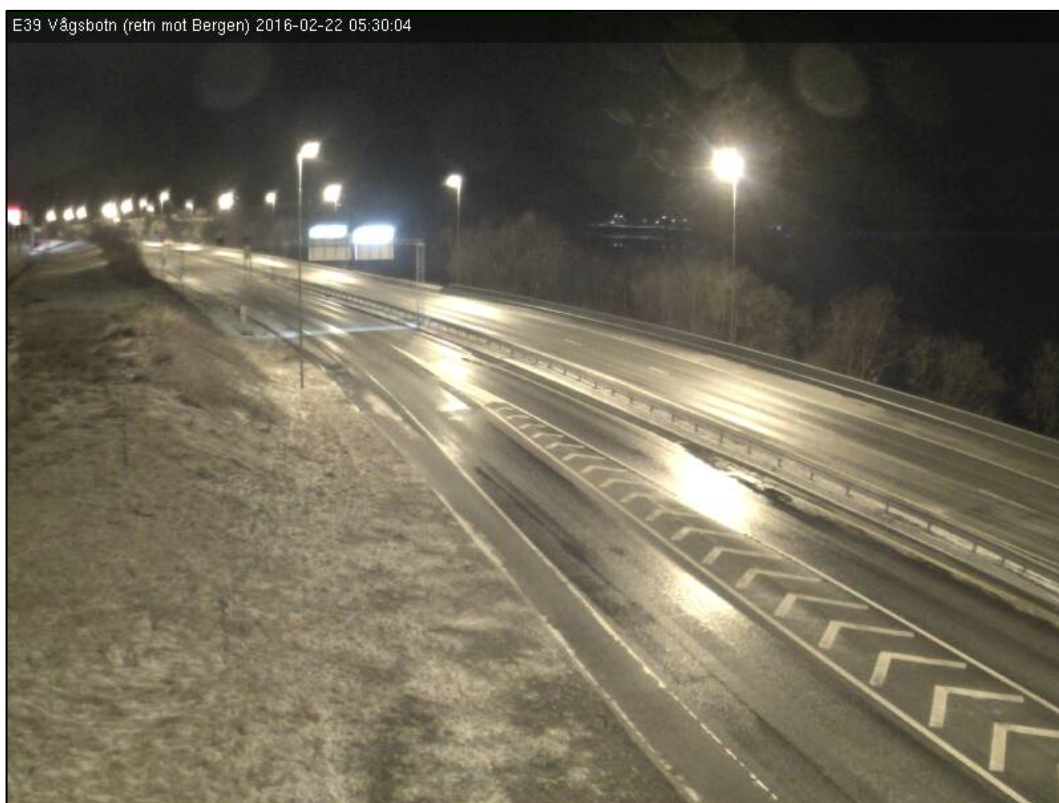
WEB-kameraet ved Vågsbotn værstasjon tok bilder kl. 0530 og kl. 0600 (figur 11 og 12). På bildet som er tatt kl. 0530 kan man se glinsende våt veibane, men med mattere partier utenfor kantlinjene. På bildet som er tatt en halv time senere kan man se at store deler av veibanen har en mattere overflate.

Figur 11: WEB-kamerabilde fra Vågsbotn værstasjon tatt kl. 0530. Foto: Statens vegvesen

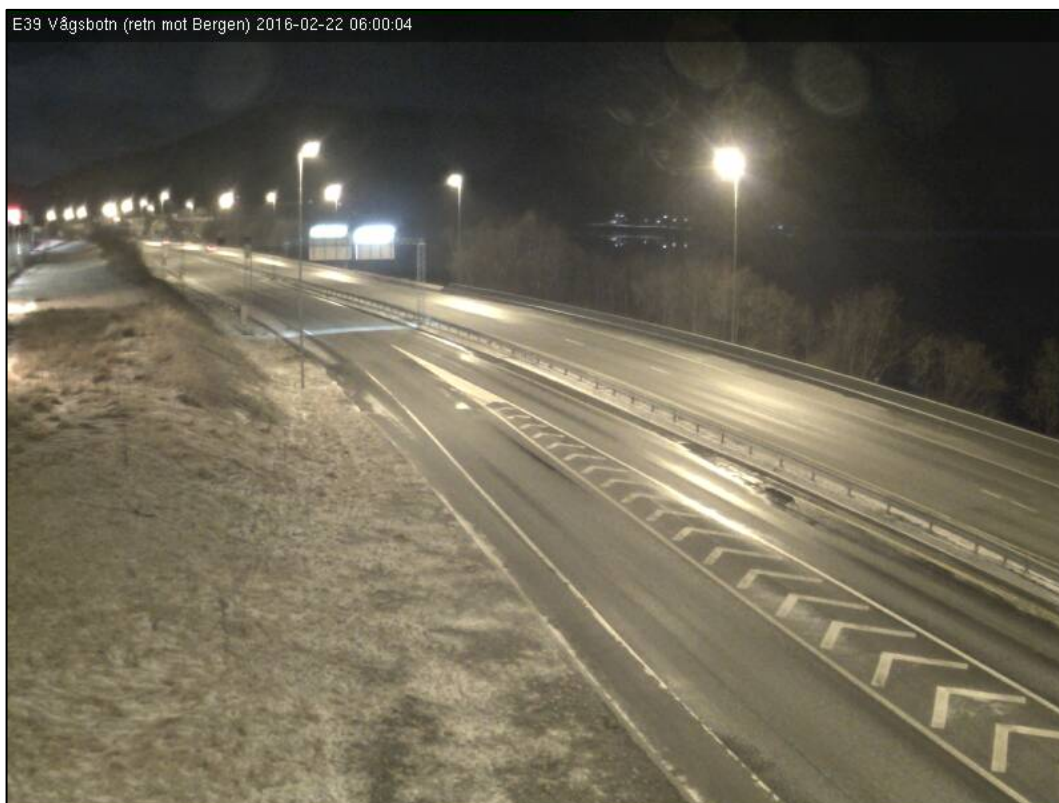
Figur 12: WEB-kamerabilde fra Vågsbotn værstasjon tatt kl. 0600. Foto: Statens vegvesen

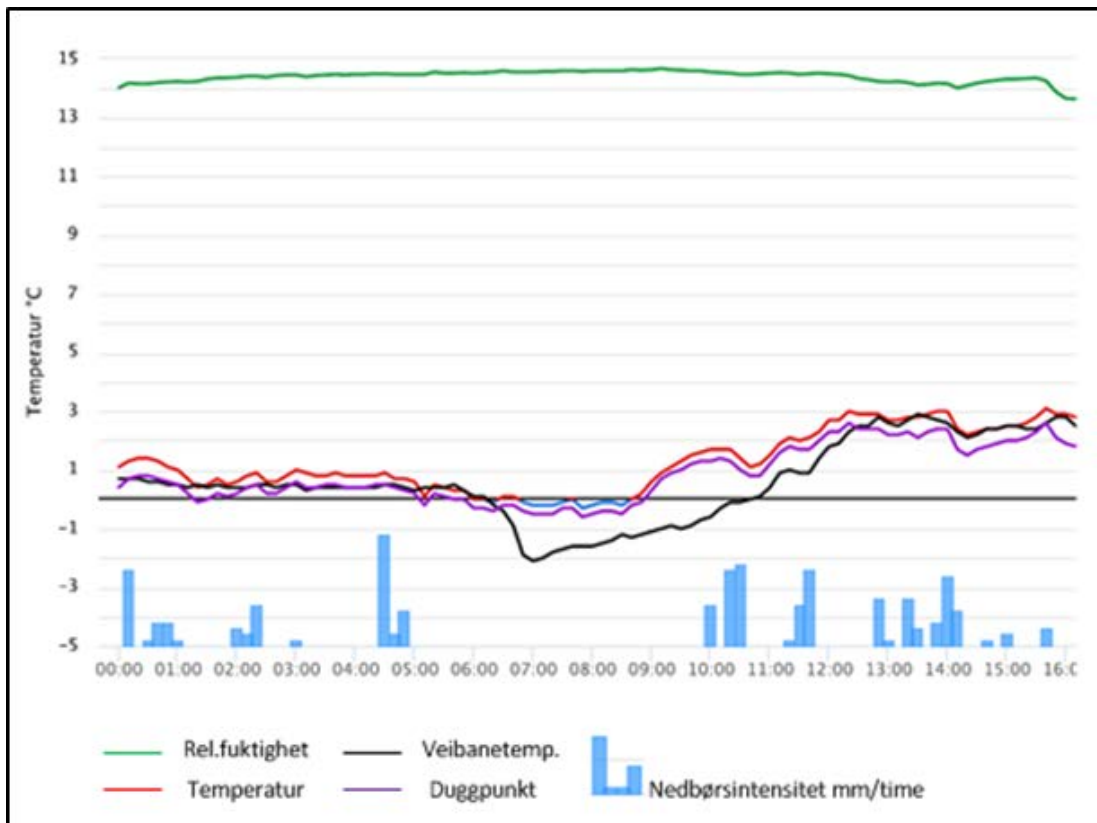
Værstasjonen «Steinrusten» på vestsiden av Byfjorden registrerte et markant fall i veibanetemperaturen i det tidsrommet hvor skydekket klarnet opp og ulykken inntraff. Figur 16 viser med tydelighet denne raske nedkjølingen av veibanetemperaturen hvor den på under en time faller fra 0 °C til -2 °C mellom kl. 0600 og 0700. Lufttemperaturen og duggpunkttemperaturen holder seg relativt konstant gjennom natten, og ved oppklarning på morgenen faller også denne litt under 0 °C. Den er likevel markant høyere enn veibanetemperaturen hele formiddagen og frem til ca. kl. 1200.

Figur 16: Registreringer fra værstasjonen "Steinrusten" 22. februar 2016. Kilde: Statens vegvesen

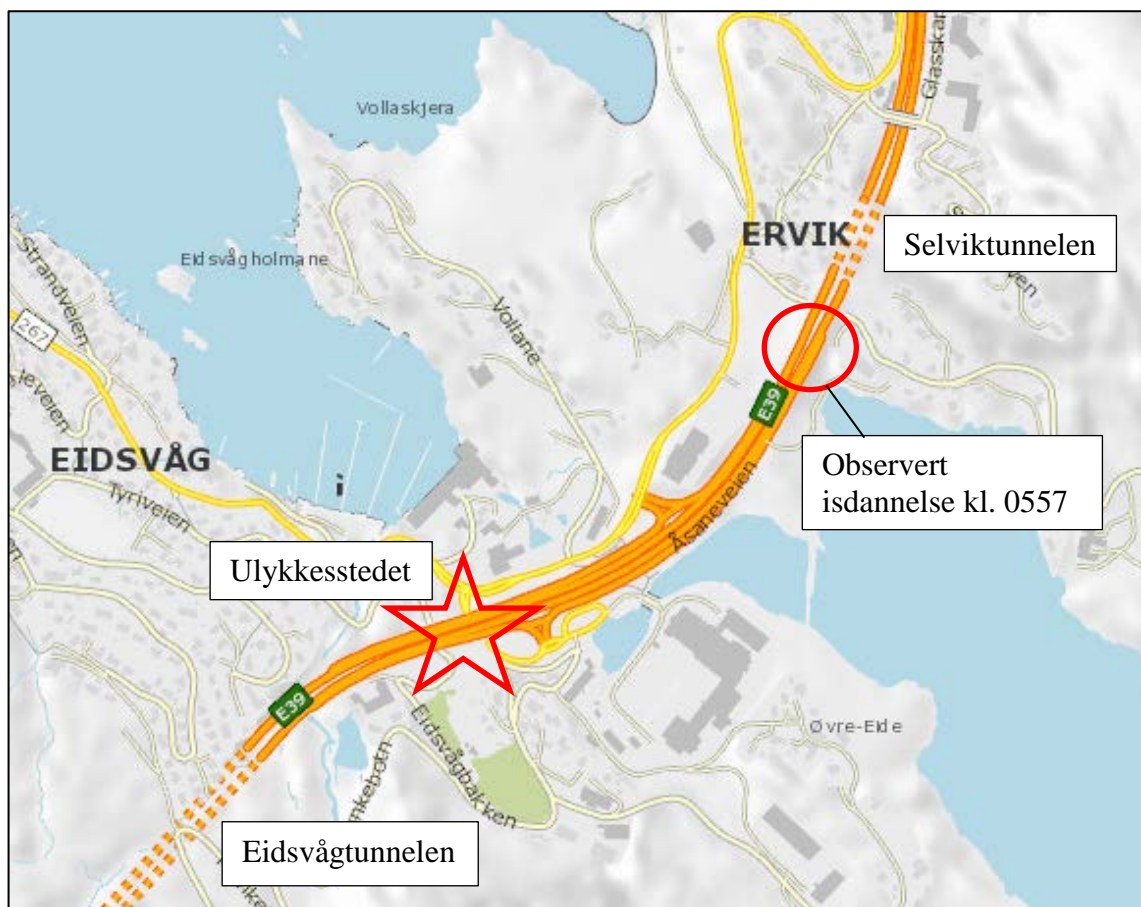
Gjennom natten ble situasjonen og værrets utvikling overvåket og entreprenøren kalte ut flere strøbiler for å sikre tilstrekkelig kapasitet. Siste visuelle observasjon av entreprenørens personell ble gjort kl. 0557 på ulykkesstedet, og det ble rapportert om bar vei og gode friksjonsforhold. Det ble imidlertid på samme tidspunkt observert isdannelse ved påkjøringsrampen rett sør for Selvikstunnelen. Denne påkjøringsrampen ligger om lag 700 meter nord for ulykkesstedet, jf. figur 20. På bakgrunn av denne observasjonen ble det lagt ut salt her. Personer som entreprenøren har vært i kontakt med etter ulykken og som passerte ulykkesstedet tett opptil hendelsen (kl. 0625), oppfattet ikke ulykkesstrekningen som spesielt glatt eller observerte at det frøs på.

Figur 20: Observert isdannelse kl. 0557 ved Selvikstunnelen. Kart: Statens vegvesen
