# RAPPORT

## Vei 2018/01

## RAPPORT OM TRAFIKKULYKKE MED MOBILKRAN VED KARUSSVEIEN I KRISTIANSAND 7. MARS 2017

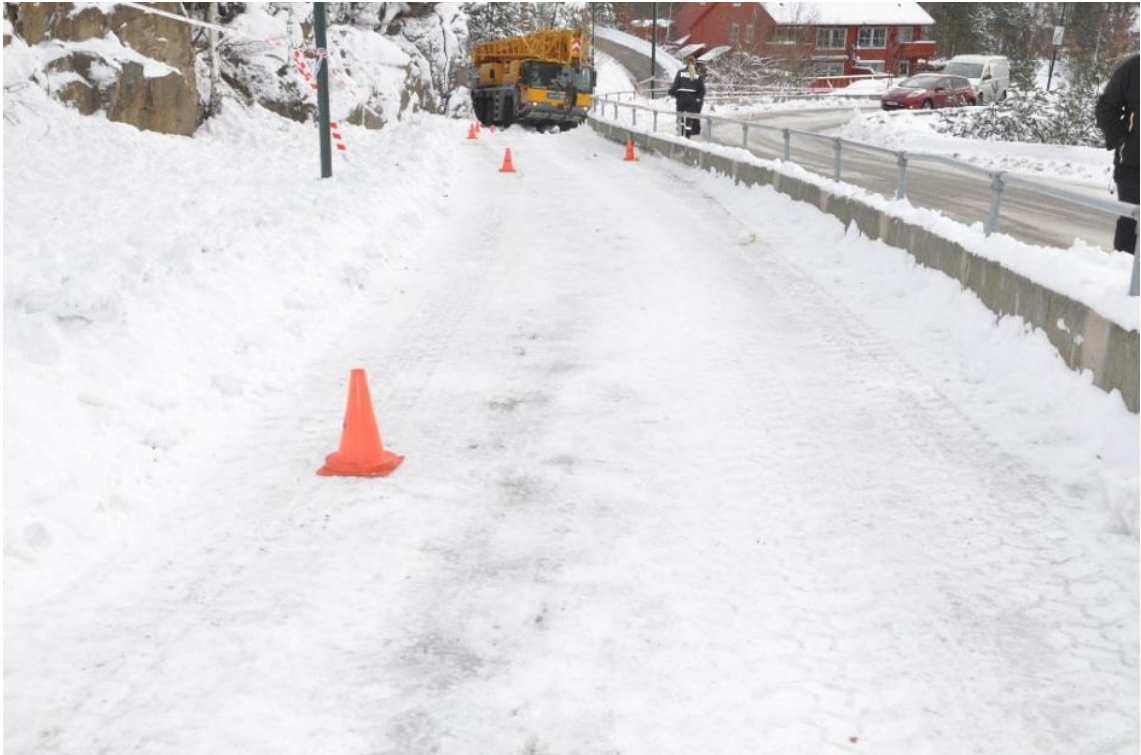
Sporavsetningene fra framhjulene endret struktur ca. 25 meter inne på gangveien (se figur 3 første kjegle). Følgende gjengis fra politiets dokumenter:

*Ca. 25 meter fra gangveiens start endret sporavsetningen fra høyre framhjul form. Fra tydelig avsetning av lameller i dekkmønster ble sporet glasert og blankskurt. Skrensesporet målte ca. 46 meter. Fra venstre framhjul kunne man også se samme type sporendring, men ikke like klart som på høyre side. De glaserte sporene fra venstre framhjul fremkom klarere lengre ned i bakken. Fra de to bakerste akslingene fremkom lamellene i hjulsporene, som når dekk ruller uten skrens.*

Figur 3: Sporavsetning og sluttposisjonen til mobilkranen. Første kjeglen viser endring i sporavsetning fra høyre framhjul. Foto: Politiet

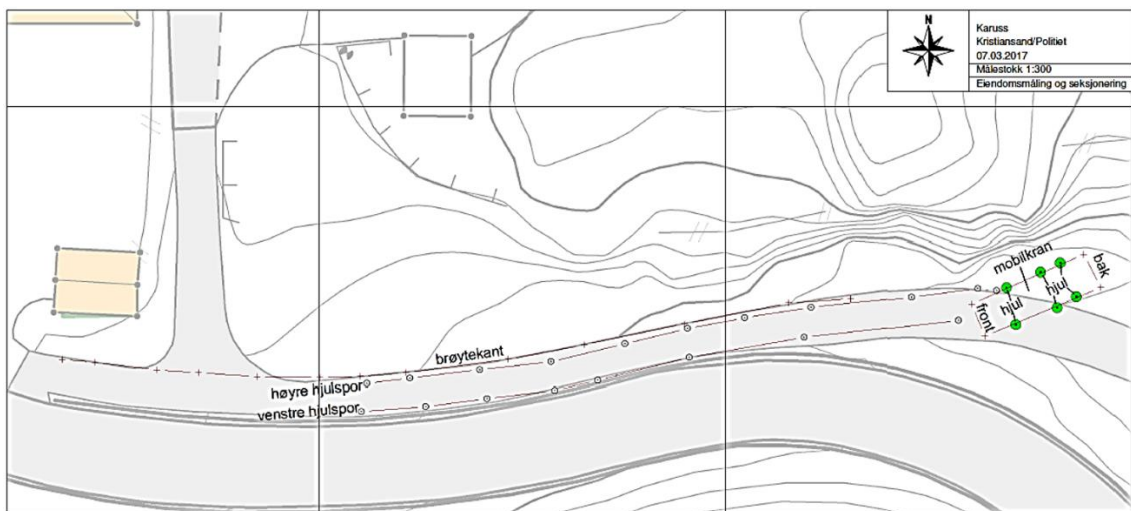
Ca. 17 meter nedenfor der kranen hadde parkert, observerte SHT skrapemerker på rekkverk og nedfall fra mobilkranen, se figur 3. Figur 4 viser de oppmålte sporavsetningene fra framhjulene på mobilkranen langs gangveien og frem til sluttposisjonen.

Figur 4: Skisse med sporavsetninger etter framhjulene til mobilkranen langs gangveien og frem til kjøretøyets sluttposisjon. Illustrasjon: Politiet

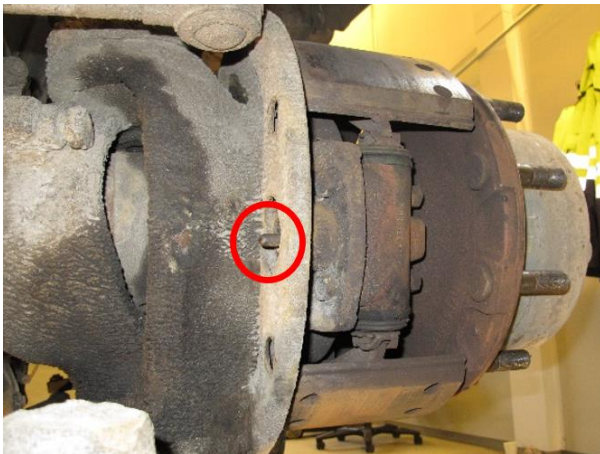
SHT ønsket å klarlegge hvorfor den tilførte trykkluften til bremseklokkene på aksel nr. 2 ikke ble omsatt til bremsekraft når parkerings- og driftsbremsen ble aktivert. Bremseklokker og hjulsylindere ble demontert, og det ble observert at kilen på venstre side satt fast lenger inne i hjulsylinderhuset enn hva som er normalt, se figur 5 og figur 6.

Figur 5: Støtstang sitter fast innvendig i hjulsylinder venstre side. Hjulsylinder og bremsesko venstre side. Foto: SHT

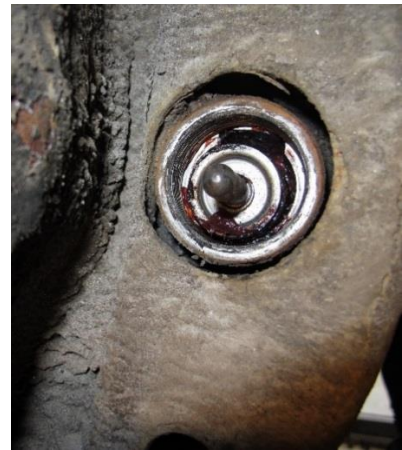
Figur 6: Støtstang til kilesystem, hjulbrens, venstre side. Foto SHT

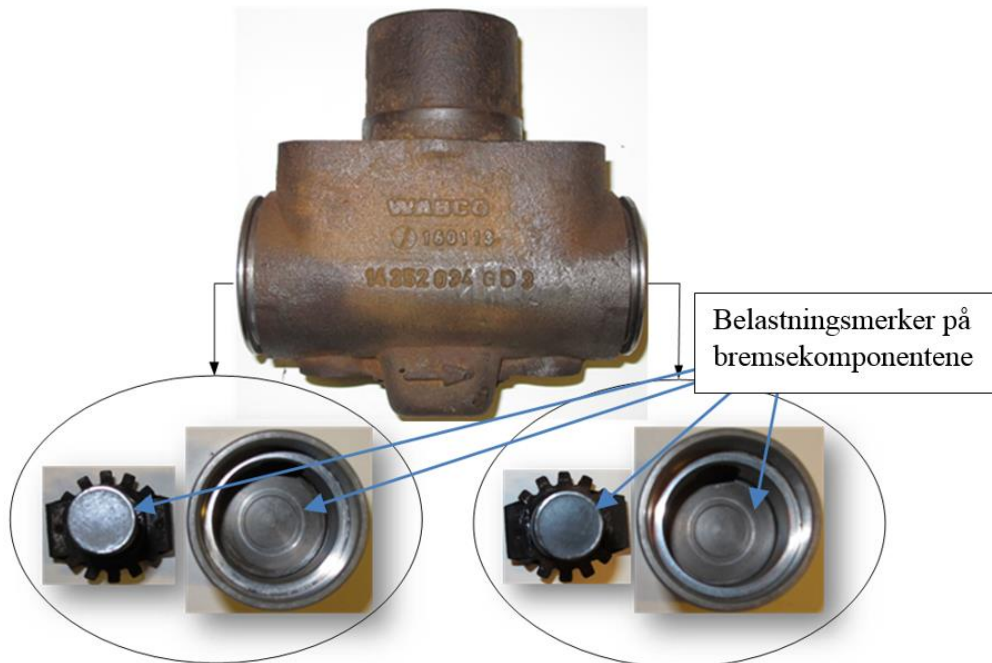
Det var kontaktmerker i hjulsylindren som viste at alle fire selvjusteringsskruene hadde vært i indre posisjon. Figur 7 viser merker etter justeringsskruene. I en slik posisjonen er justeringsskruene utenfor sitt arbeidsområde.

Figur 7: Fysiske merker etter kontakt mellom selvjusteringsskruen og bunnen på stemplene i hjulsylindrene på venstre side, se blå piler. Foto: SHT

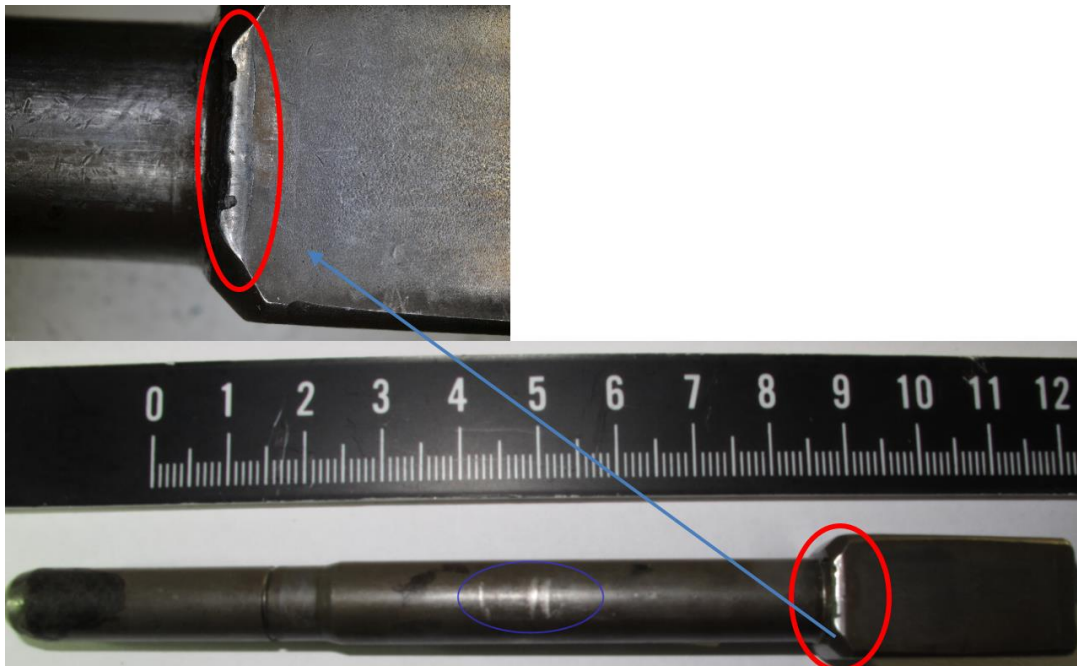
Det ble også avdekket merker som viser at rullene i kilesystemet hadde rullet over toppen av kilen, se figur 8.

Figur 8: Slitasjemerker etter ruller på kilens sylindriske område og på toppen av kilen. Foto: SHT

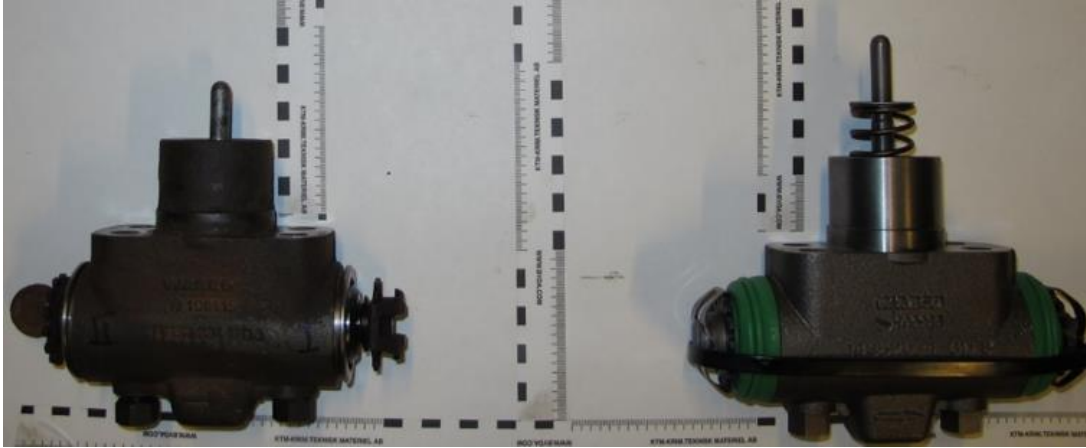
For å finne mulige forklaringer på hvorfor kilesystemets trykkstang under demontering på venstre side satt for langt inn i hjulsylinderen har vi sammenlignet gamle og nye komponenter som figur 9 viser. Komponenten til venstre viser tilnærmet den posisjonen på støtstangen slik den var ved demontering fra mobilkranen, mens høyre komponent viser normal posisjon ved montert støtstang.

Figur 9: I bilde på venstre side er kilesystem montert tilnærmet slik det var ved demontering, se figur 5 og figur 6. På høyre side i bilde er posisjonen på kilesystemet slik det normalt skal være. Foto: SHT

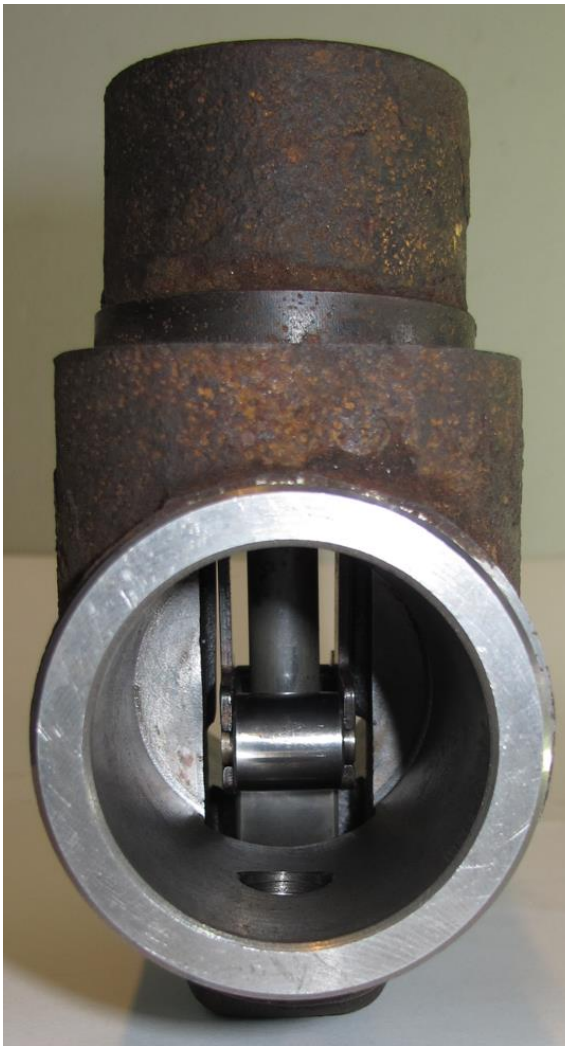
SHT har sammenstilt støtstang, rulleholder og hjulsylinder som vises i figur 10. Her bunner kilen i huset og ruller inklusiv rulleholder er plassert slik som belastningsmerkene i figur 8 viser. Rullene er da i en slik posisjon at det ikke er fysisk mulig at de kan hekte seg fast på nedsiden av stempelet slik produsentene har beskrevet i vedlegg C og F.

Figur 10: Rulleholder glippet over. Støtstang med kilen i bunn på huset og rulleholder ved overgang kile og støtstang. Foto: SHT

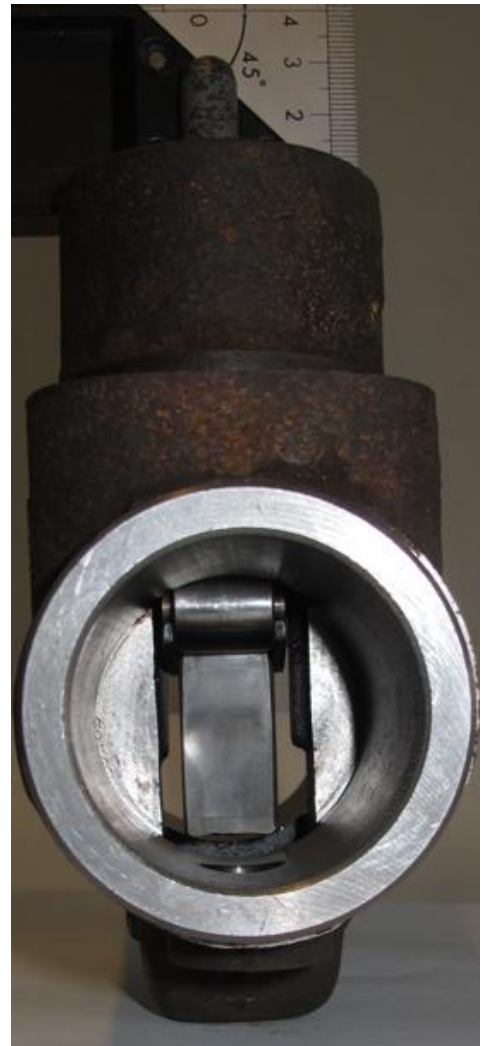
Før demontering hadde støtstangen til kilesystemet en tilnærmet plassering slik figur 11 viser.

Figur 11: Antatt posisjon av støtstang og rulleholder slik figur 5 og figur 6 viser. Foto: SHT

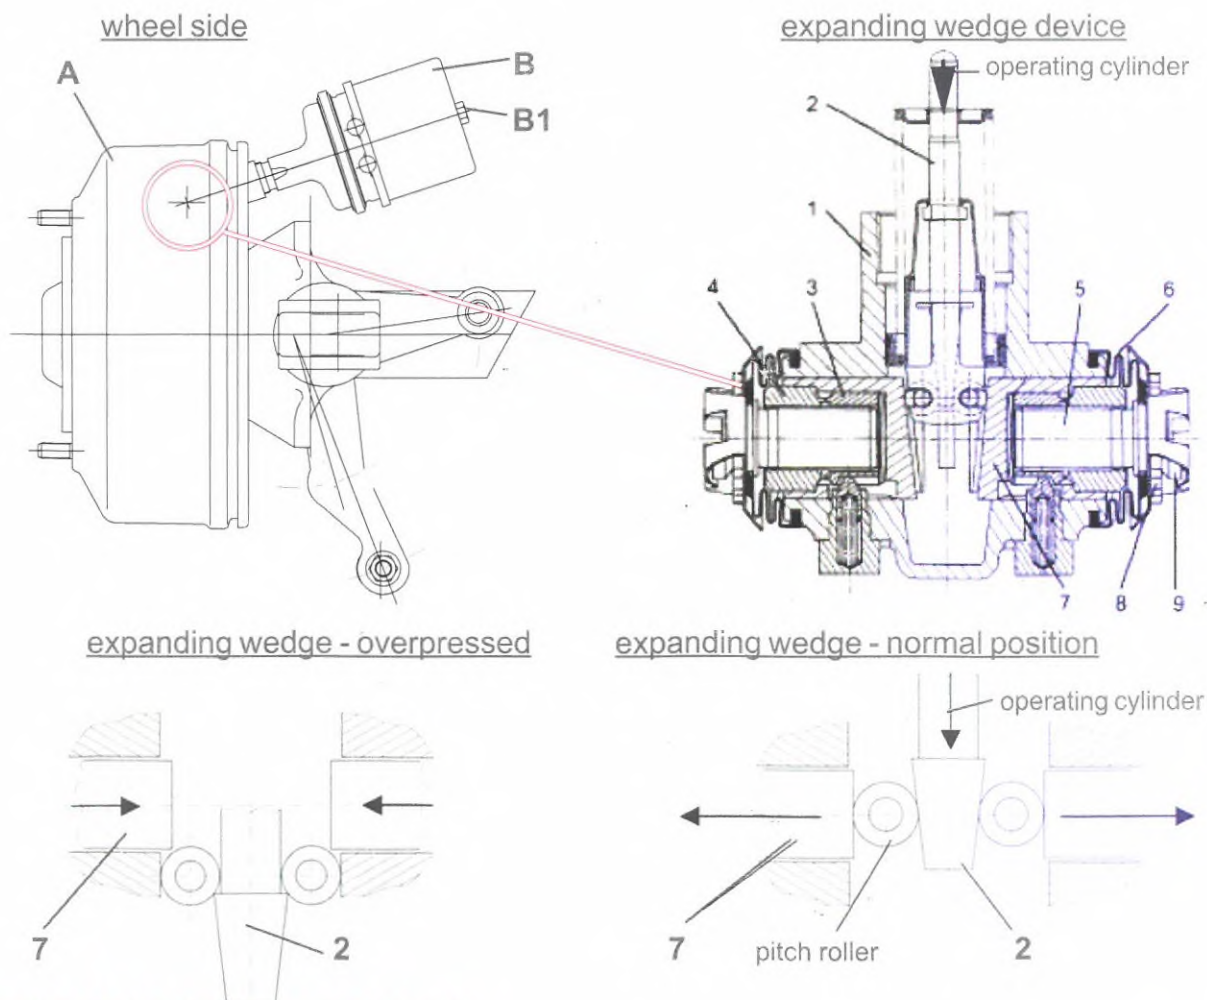
If the expanding wedge (2) is pressed over the edge of piston (7), the expanding wedge (2) is no more reset into its normal position - see below

If the expanding wedge (2) was overpressed (s. below), the expanding wedge device must be repaired or replaced!
