RAPPORT

Vei 2018/03

RAPPORT OM TUNNELULYKKE PÅ FV 7 RAUNEKLEIVTUNNELEN VED SAMNANGER I HORDALAND 11. JULI 2017

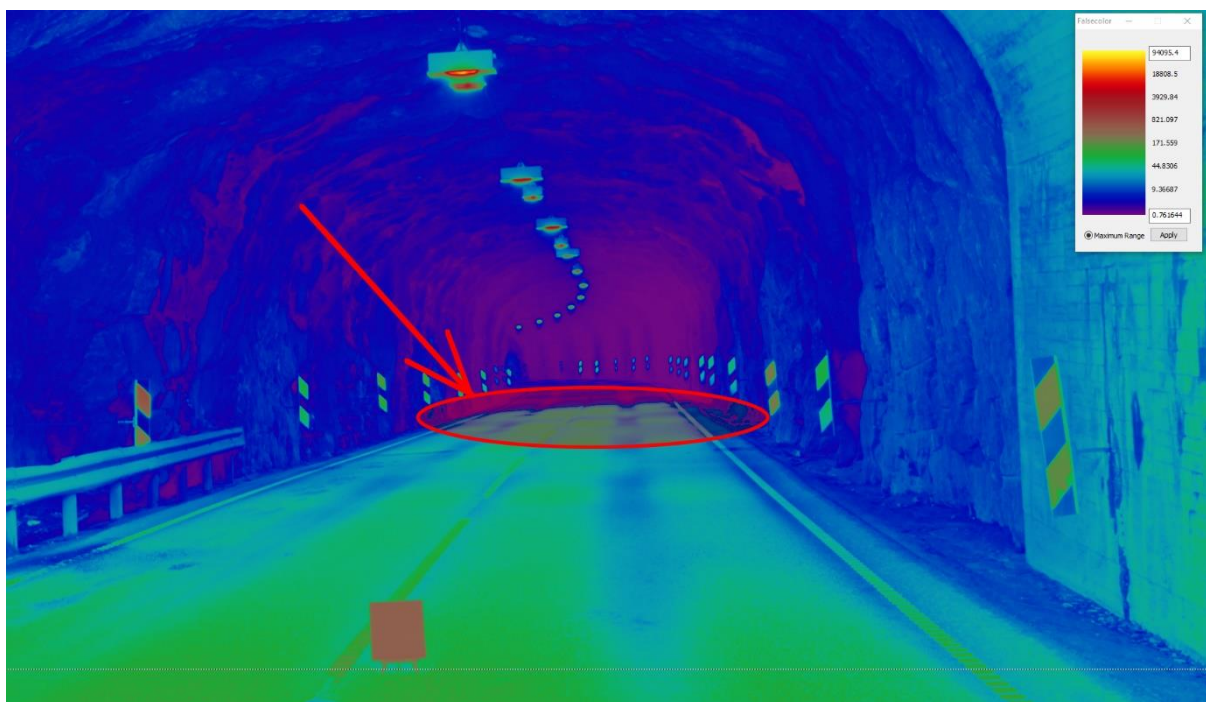
I den første delen av Raunekleivtunnelen reduseres belysningen etter noen meter (mindre enn 50 meter) meget kraftig (se Figur 3 som viser grense mellom høyt og lavt luminansnivå representert ved den røde ovalen midt i bildet). Vegdekkets luminans i den første halvdel av Innkjøringssonen før grensen mellom relativt høye og lave luminanssoner er 44,49 cd/m² ifølge luminansmålinger utført på befaringdagen. Samtidig er luminansen av vegdekket etter grensen (I den «mørke» delen) bare 2,17 cd/m². Først og fremst bør det i denne sonen være mer lys på vegdekket (276,45 cd/m² i stedet for 44,49 cd/m²). Etter de første 50 meterne av Innkjøringssonen bør i tillegg vegdekkets luminans gradvis reduseres fra 276,45 cd/m² til

110,58 cd/m². Her reduseres imidlertid luminansen drastisk fra 44,49 cd/m² til 2,17 cd/m², noe som ikke følger krav fra Håndbok V124. Generelt er luminansen på vegdekket mye lavere enn kravene. Det betyr at alle trafikanter har dårlige lysforhold, og at belysningen ikke er tilpasset førerne når de kjører bil med den tillatte fartsgrensen. Det følger til økt ulykkesrisiko.

Figur 3. Bildet viser Innkjøringssone av Raunekleivtunnelen i falske farger. De falske fargene er tildelt piksler med bestemte luminansnivåer. Luminansskalaen er i høyre øverste hjørne av bildet. Den røde ovale formen markerer stedet hvor belysningen reduseres drastisk.
