RAPPORT

Vei 2018/04

RAPPORT OM BRANN I VOGNTOG PÅ RV 23, OSLOFJORDTUNNELEN 5. MAI 2017

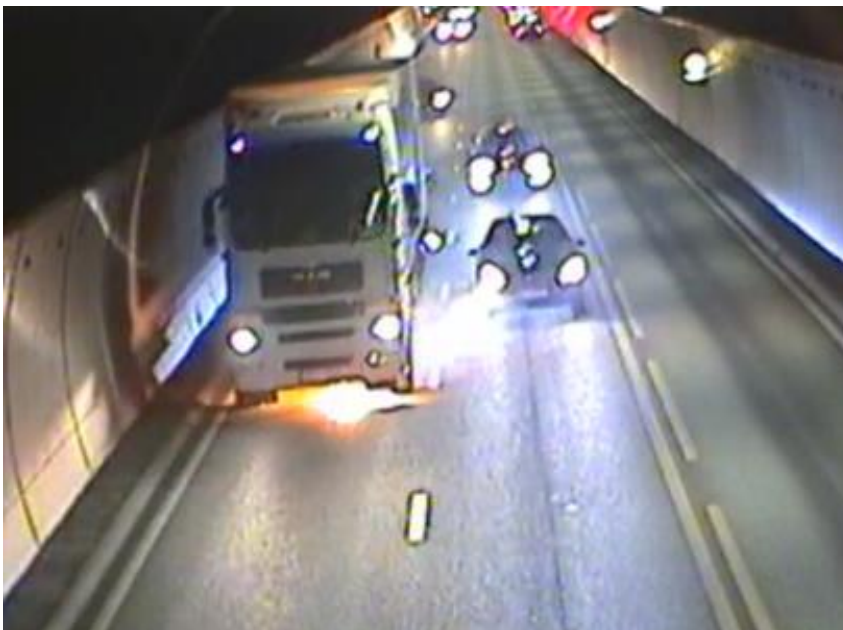
Figur 2: Utløsende hendelse med påbegynnende brann under lastebilen. Foto: Utklipp fra videoovervåkning i tunnelen – Statens vegvesen

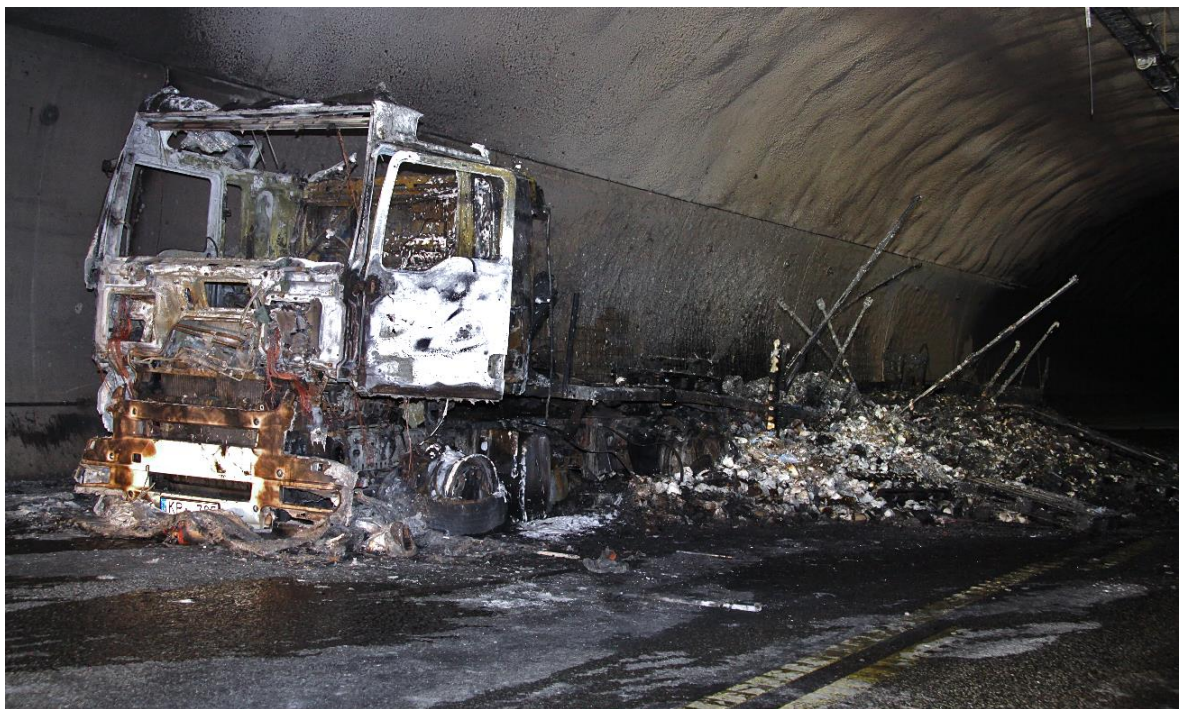
Vogntoget med last var helt utbrent som følge av brannen. Komponenter på og omkring vogntoget som ikke var metall var forkullet, og komponenter av stål var delvis deformert grunnet varmeutviklingen.

Figur 15: Vogntoget etter at brannen var slukket, med utbrent trekkbil og semitrailer. Foto: Politiet

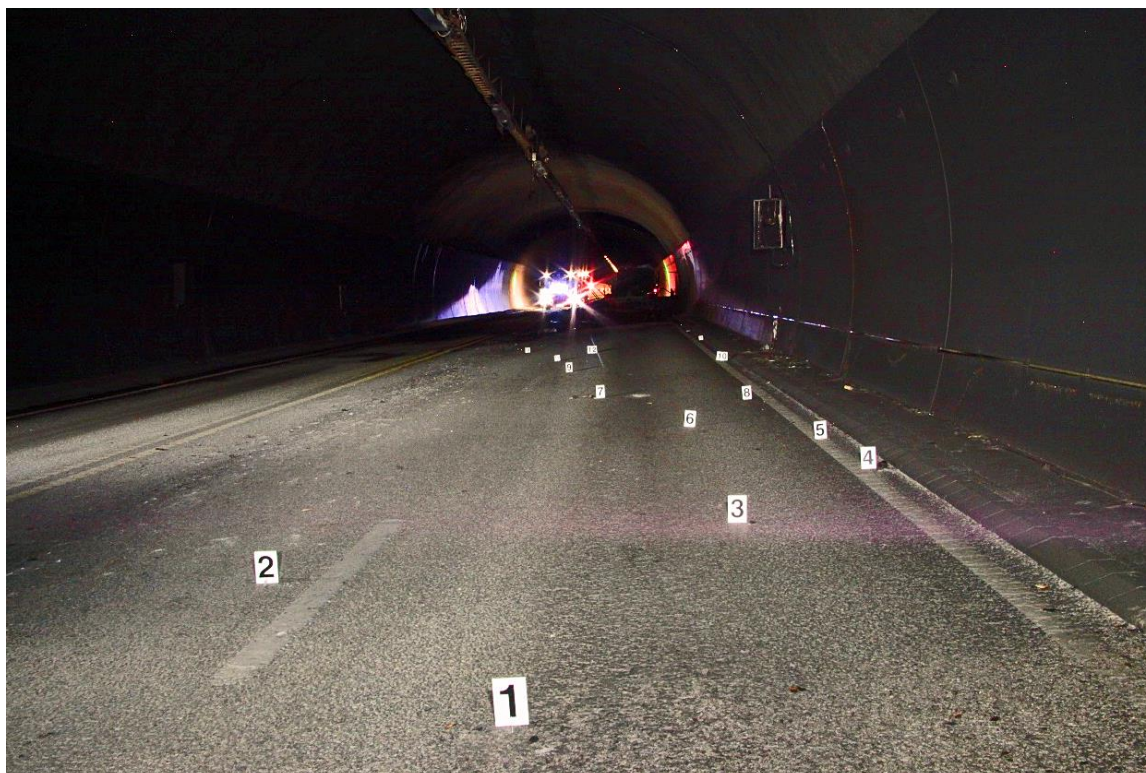
Motordeler fra vogntoget var spredt utover veibanen i en avstand fra 51,2 til 79,3 meter bak det utbrente vogntoget, jf. figur 16.

Figur 16: Motordeler fra vogntoget spredt utover veibanen. Foto: Politiet

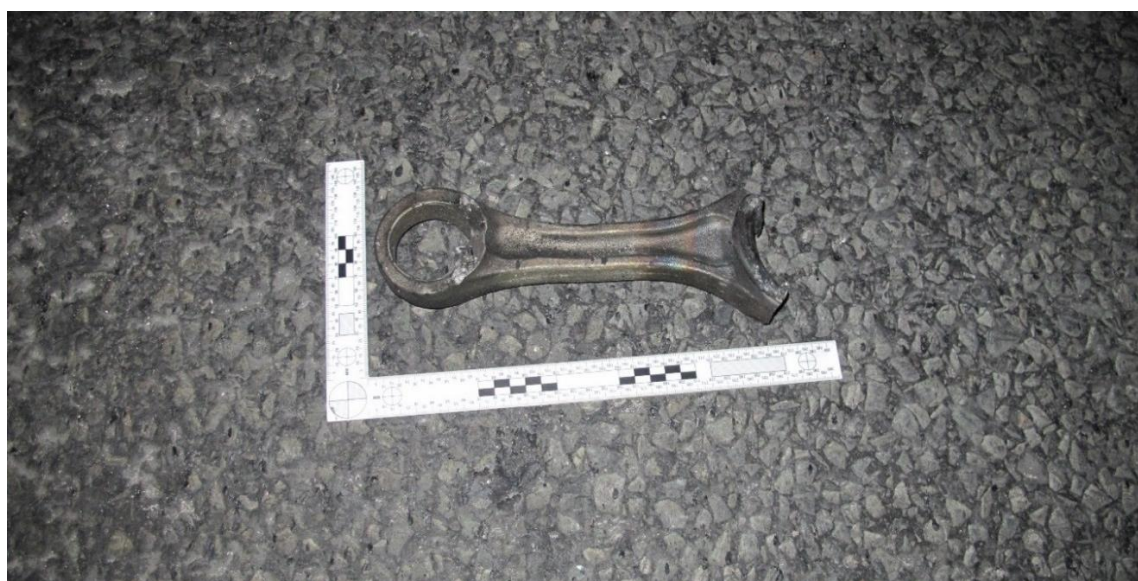
En av motorens råder ble funnet i veibanen 67,6 meter bak det utbrente vogntoget. Andre deler av motorblokken og stempel ble også funnet i veibanen bak vogntoget.

Figur 17: En av motorens råder, lokalisert 67,6 meter bak det utbrente vogntoget i veibanen. Foto: Politiet

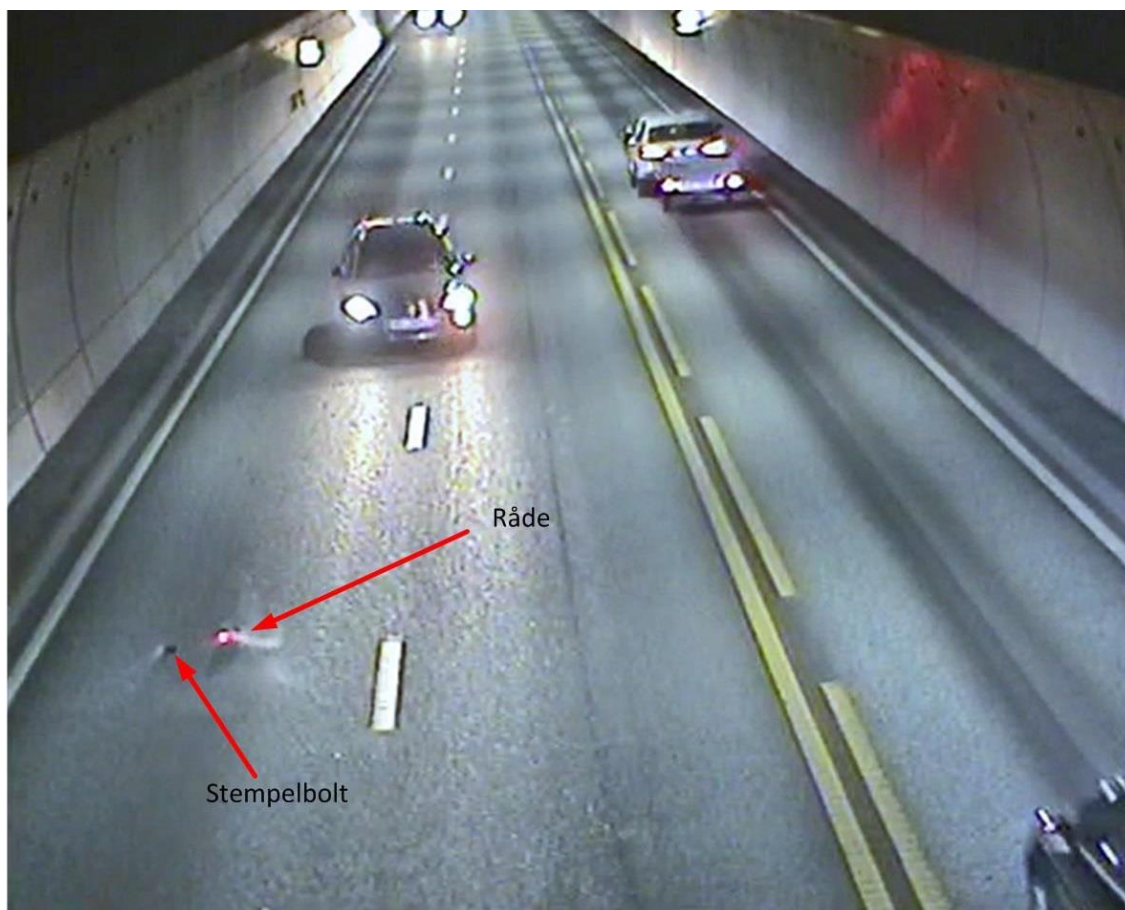
Motordelene ble raskt konstatert til å stamme fra motoren i trekkvognen. Delene var nedkjølt til omgivelsestemperatur da de ble funnet, men senere observasjoner fra videoovervåkningssystemet i tunnelen viste at noen av disse delene var rødgylødende og svært varme da de falt ned på veibanen.

Figur 18: En stempelbolt og en rødgloedende råde ble liggende i veibanen i tunnellopet etter at motorhavariet inntraff. Foto: Utklipp fra videoovervåkning i tunnelen – Statens vegvesen

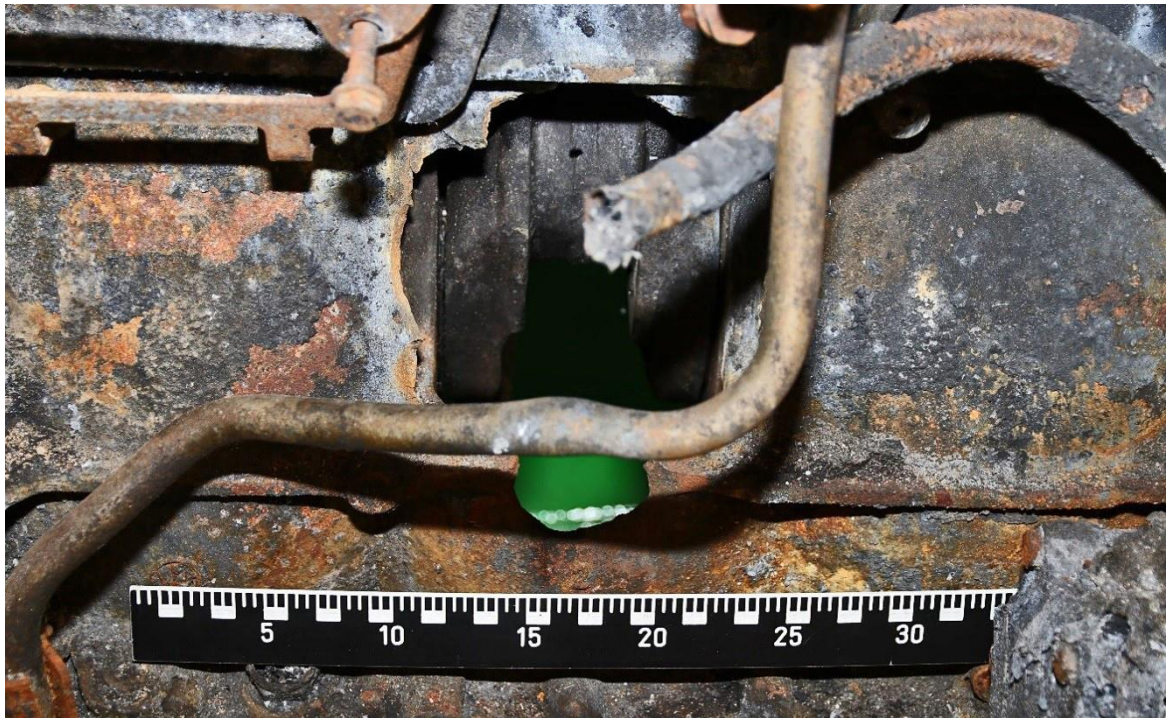
Kortslutningsspor som følge av motorhavari ble funnet ved hullet i motorblokken. Dette indikerer brannens arnested i motorrommet.

Figur 19: Hull i motorblokkens nedre venstre side. Drivstoffrøret montert på utsiden av motorblokken var revet av. Foto: Politiet

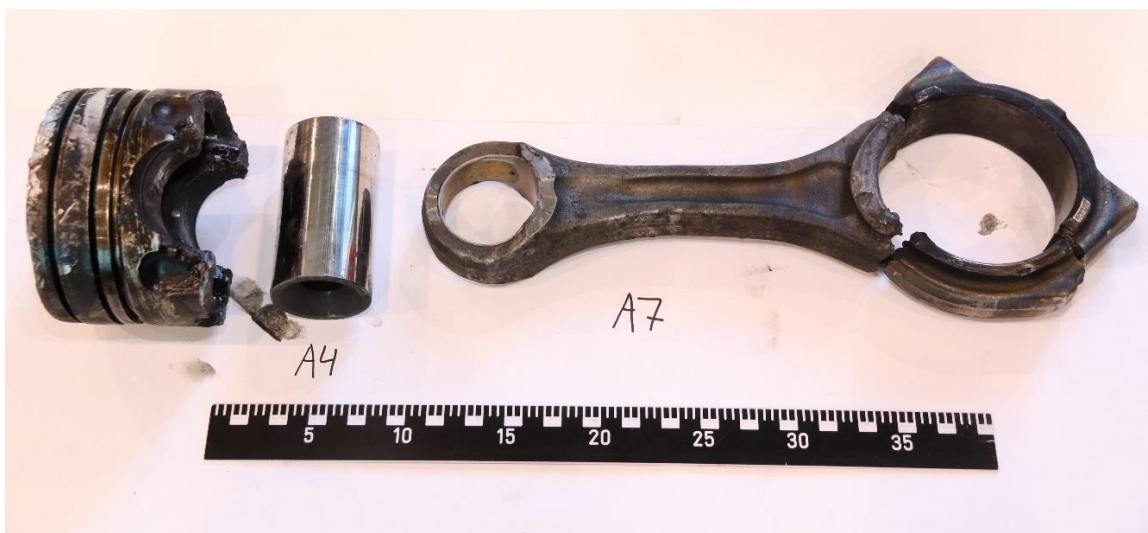
Under demonteringen av motoren ble også deler av råden og stempel til sylinder nr. 4 funnet, jf. figur 21. Disse delene passet overens med delene funnet i veibanen inne i tunnelen.

Figur 21: Deler fra sylinder nr. 4, med blant annet stempel, stempelbolt og råde. Foto: Politiet

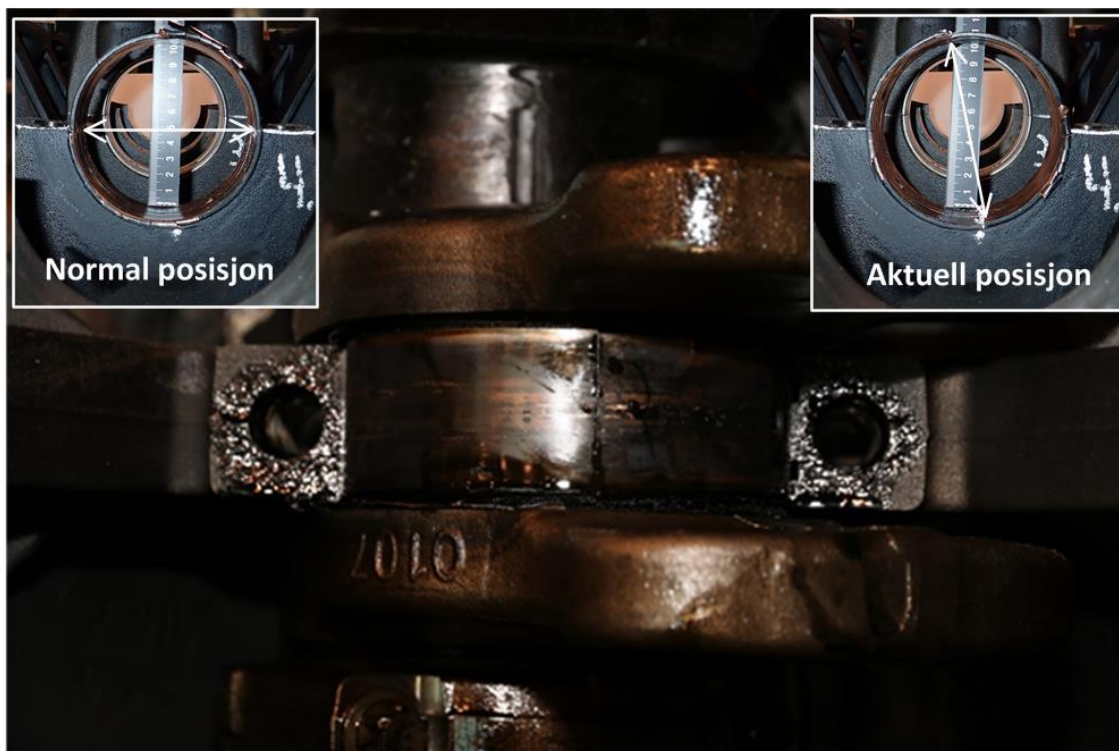
Undersøkelsen av den demonterte motoren viste skader på motorblokk og veivtappens lagerflater hvor råden til sylinder nr. 4 var festet. Ved demontering av ramlager nr. 4 ble det observert at lagerskålene hadde løsnet og rotert med veiven. Rotasjonen av lagerskålene medførte redusert/blokkert oljetilførsel til rådelager nr. 4. Samtidig ble oljetilførselen til ramlager nr. 4 også redusert/blokkert.

Figur 22 viser bilde av demontert ramlager nr. 4 hvor lagerskålene har rotert. Normal posisjon til delingen av lagerskålene er parallelt med delingen av lagerbukken for ramlageret. Det ble også observert at lagerskålene til ramlager nr. 4 hadde store skader, jf. figur 23.

Figur 22: Nærbilde av veiven hvor lagerskålene i ramlager nr. 4 har rotert nesten 90°. Foto: Politiet/SHT. Illustrasjon: SHT

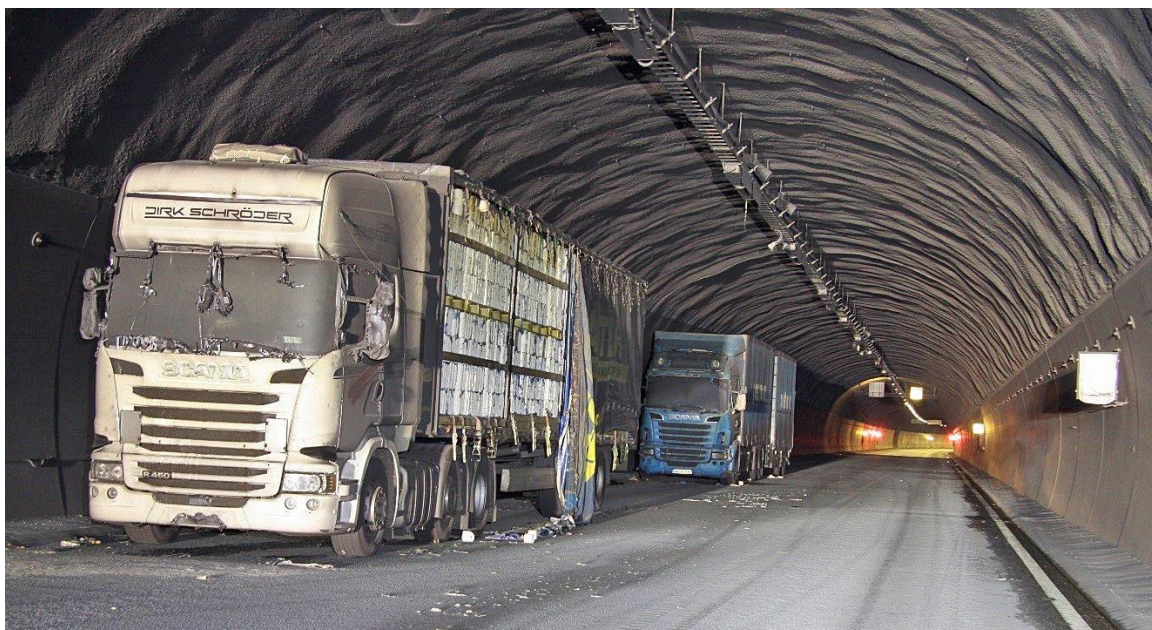
Under hendelsen var det tilløp til brann også i disse vogntogene, og begge vogntogene ble påført varme-, smelte- og røykskader på trekkbilene og delvis på last som følge av brannen. Plastdetaljer på utsiden av kjøretøyene var delvis smeltet (støtfangere, presenning, skvettlapper og speil). Ingen av de to vogntogene var kjørbare etter brannen.

Figur 24: Vogntogene lokalisert henholdsvis 123 og 156 meter bak det brennende vogntoget i tunnelen. Begge trekkbilene hadde synlige varme-, smelte- og røykskader. Foto: Politiet

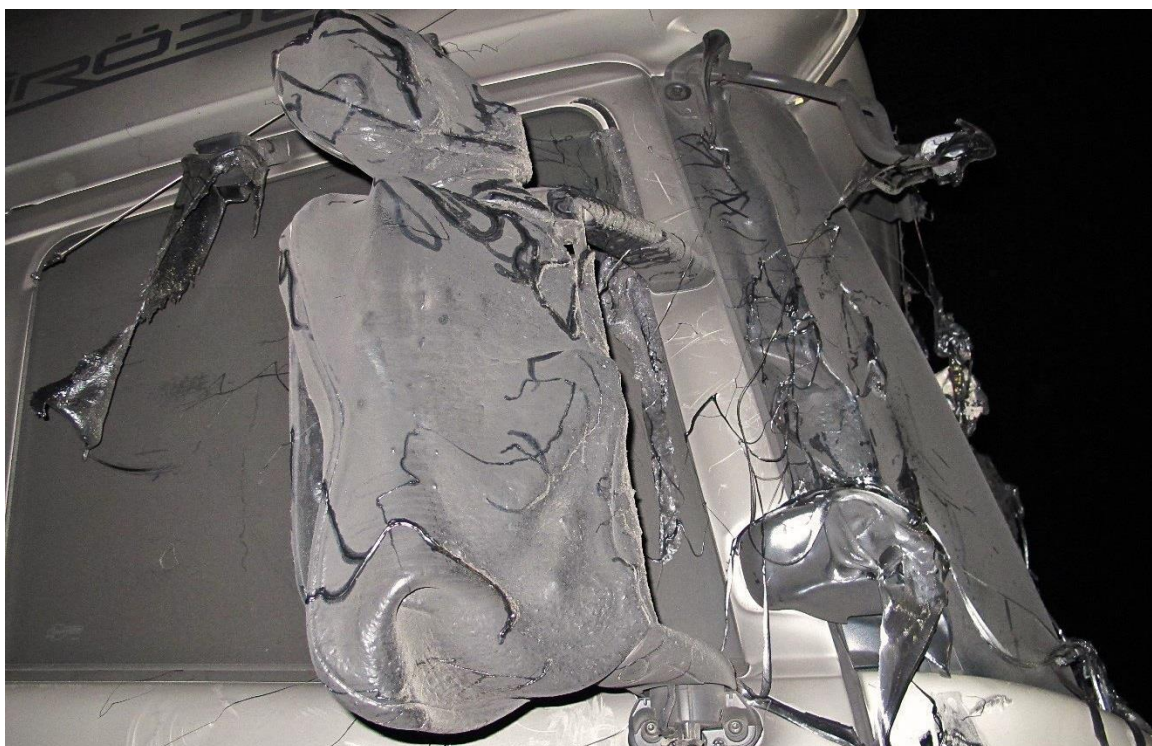
Figur 25: Varme-, smelte- og røykskader på trekkbilen til vogntoget lokalisert 123 meter bak det brennende vogntoget i tunnellopet. Foto: SHT

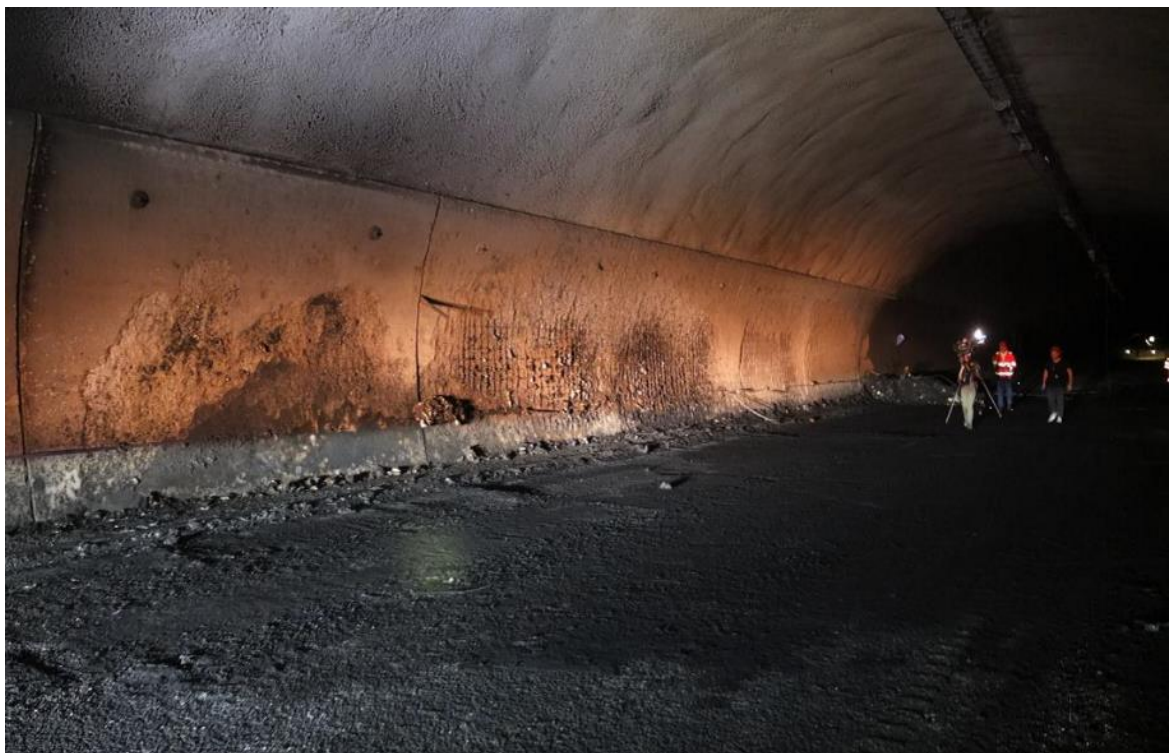
Basert på informasjon fra konsulentselskapet Aas-Jakobsen AS, som på oppdrag fra Statens vegvesen har befart og registrert skader på tunnelkledningen, er det påvist betongavskalling med ca. 6-8 cm som største dybde på veggelementene på høyre side av

tunnelen ved brannstedet (sett i kjøreretningen til vogntoget). Mot bergsiden av disse elementene var det oppstått grove sprekker på grunn av varmebelastning under brannen.

I tillegg omfattet skadene brent/smeltet fugetetting mellom veggelementene på begge sider av tunnelen på brannstedet og en strekning på omlag 100 meter i retning mot Hurumsiden. Det ble også registrert synlige skader på kabelstigen i taket og tilhørende festebolter i samme område.

Figur 26: Avskalingskader på veggelementer i tunnelen. Foto: Aas-Jakobsen/Statens vegvesen

Skadene etter brannen medførte at seks veggelementer måtte skiftes ut, samt at kabelstiger inklusivt lysarmaturer og elektriske ledninger i tunnelen måtte skiftes ut i en lengde på om lag 400 meter. Utstyr og arbeid i forbindelse med reparasjoner av de elektrotekniske systemene etter brannen hadde en omtrentlig kostnad på 4,5 millioner kroner. Total kostand som følge av brannen er estimert til om lag 9,5 millioner kroner.

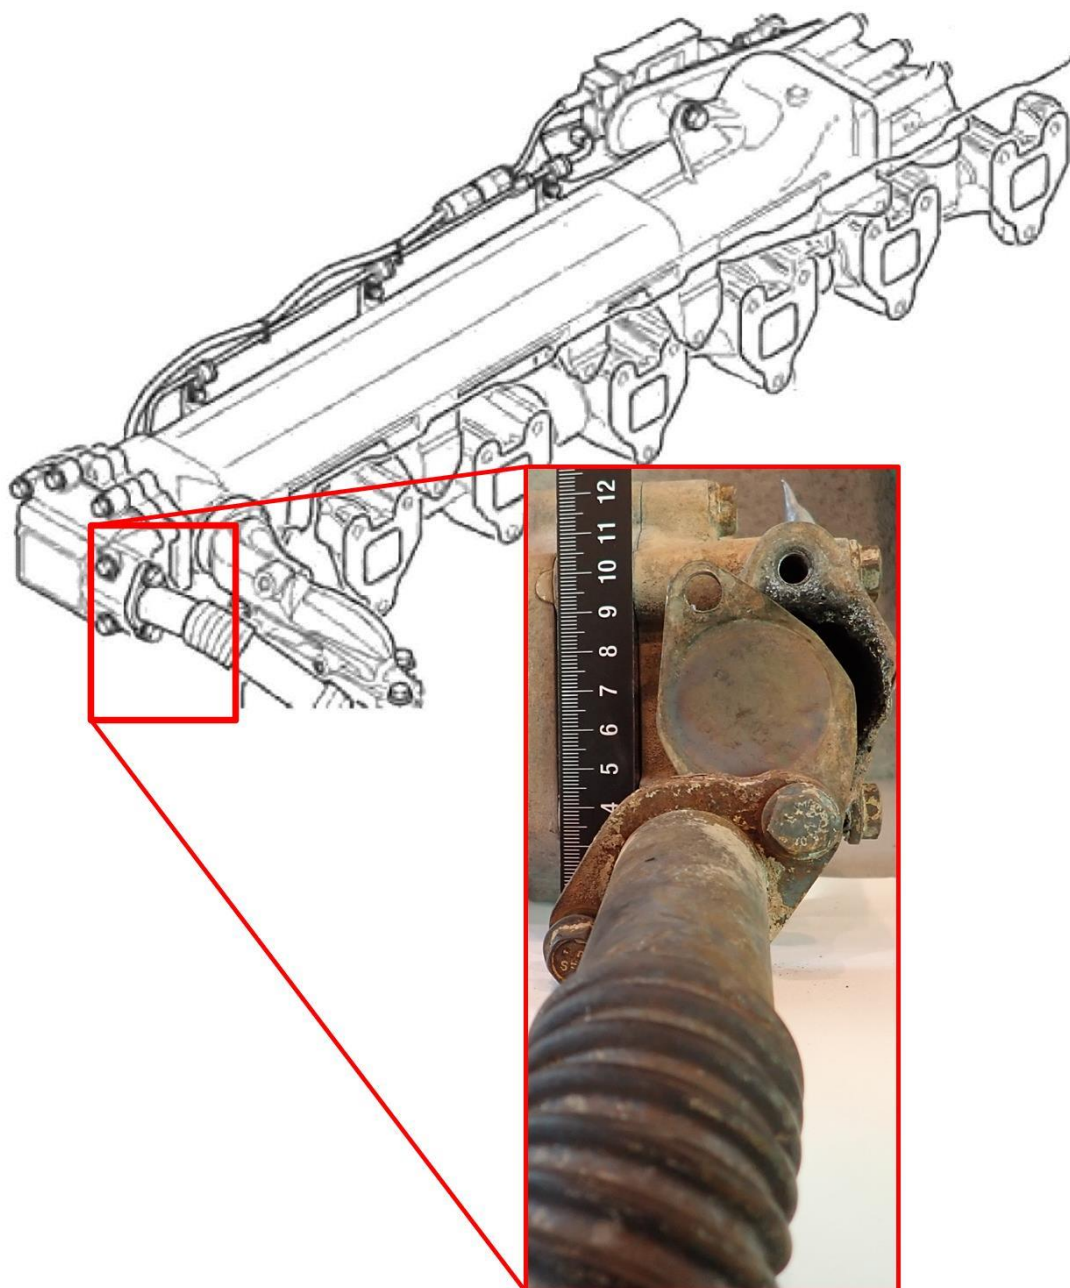
Undersøkelsen av trekkbilens eksosanlegg viste at dette var manipulert. Motorens avgassventil (EGR-ventil), som skal bidra til en renere avgass, var blendet ved hjelp av en stålplate, se figur 30. Undersøkelsen viste også at partikkelfilteret var satt ut av funksjon, ved at det var lagd et stort hull i filteret, se figur 31.

Figur 30: EGR-systemet var satt ut av funksjon med et blindlokk i eksoskanalen. Illustrasjon: MAN. Foto: SHT

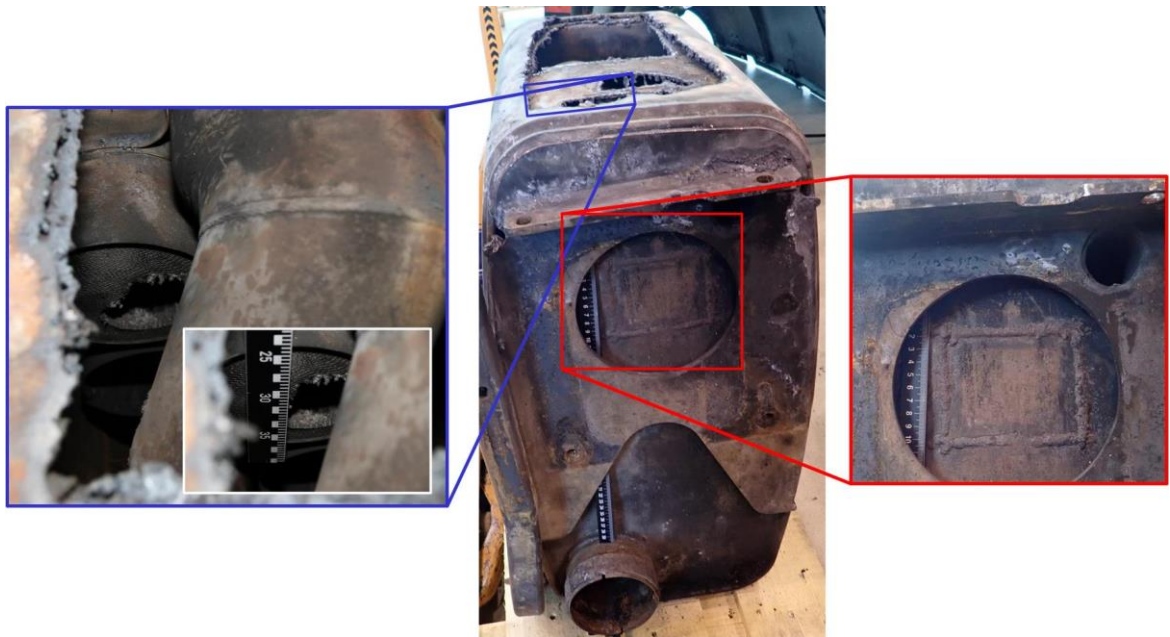
Figur 31: Hull i partikkelfilteret, samt gjensveiset hull. Foto: Politiet/SHT

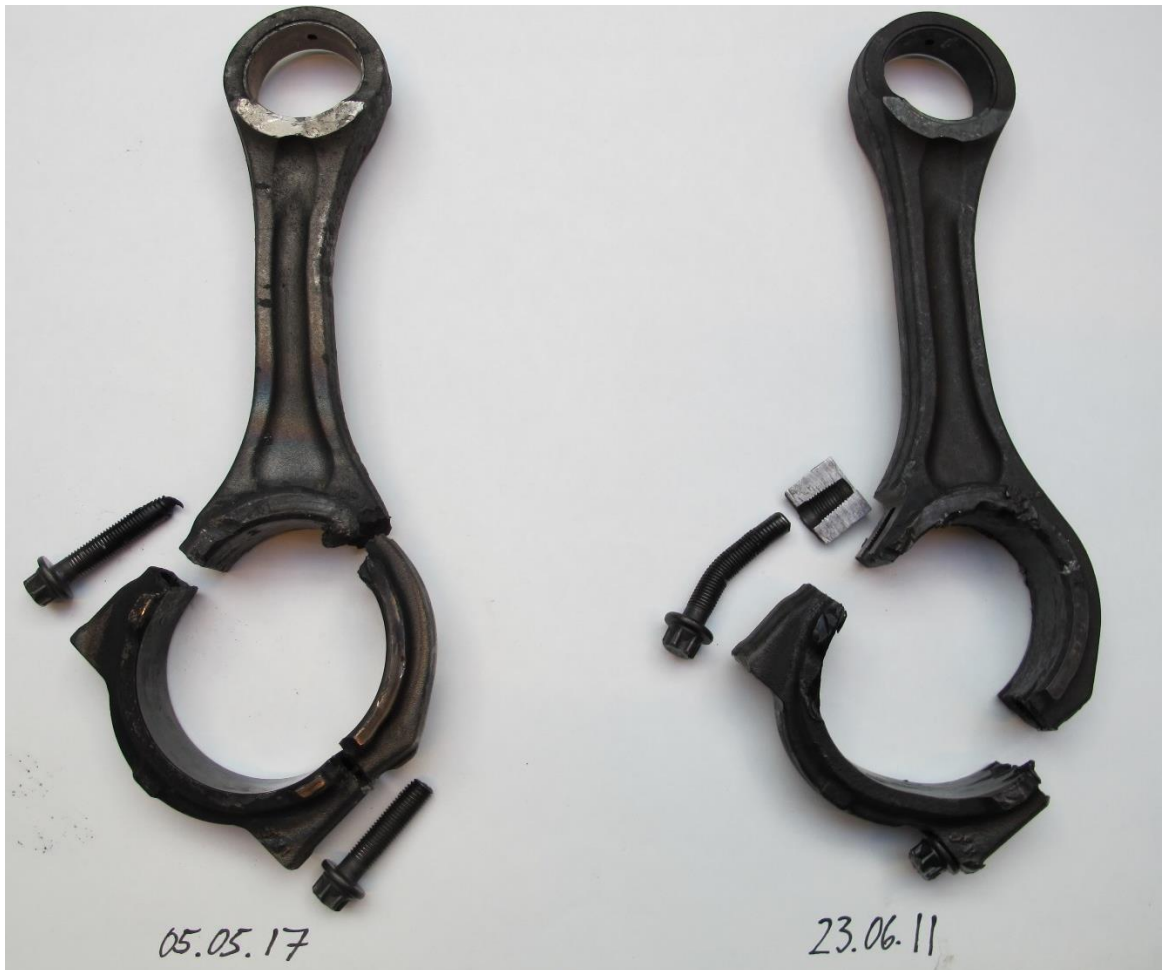
Figur 40: Rådene fra brannene i 2017 (venstre) og 2011 (høyre). Foto: SHT

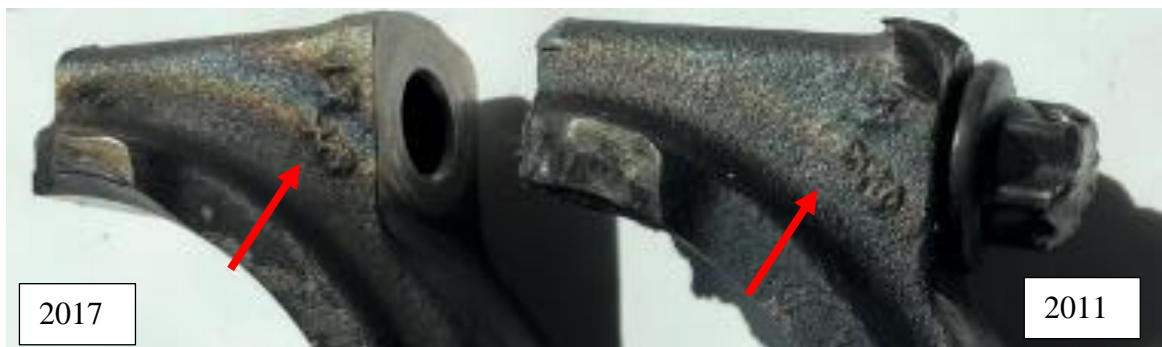
Figur 41: Innfestning til overfallslager fra 2017 (venstre) og 2011 (høyre) med fargeendringer som følge av varmepåvirkning. Foto: SHT
