RAPPORT

Vei 2019/02

RAPPORT OM KJEDEKOLLISJON PÅ E16 I LÆRDALEN I LÆRDAL KOMMUNE 6. APRIL 2018

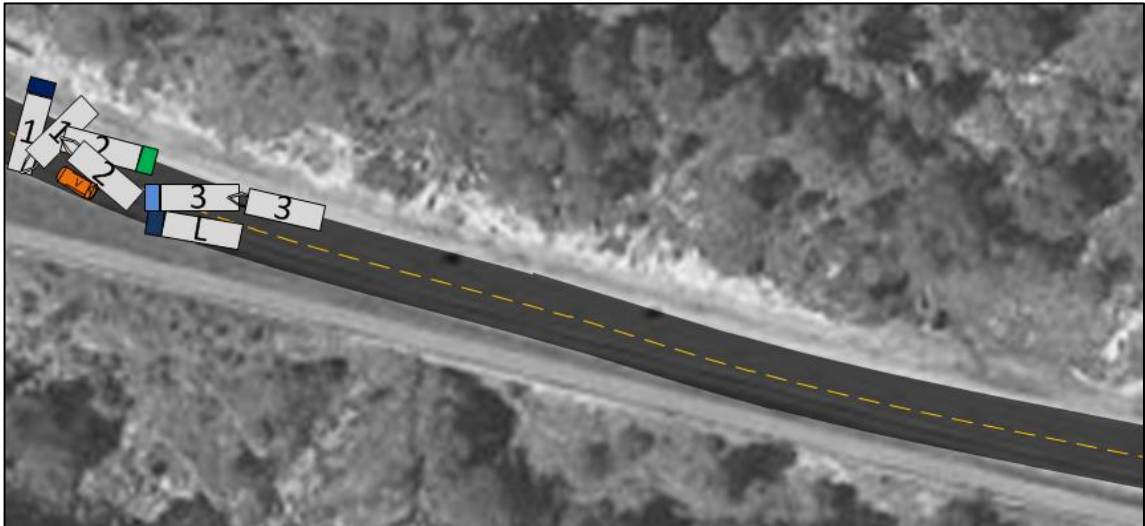
Figur 2: Enkel illustrasjon av sluttposisjonene til samtlige involverte kjøretøy. Vogntogene har benevning 1, 2 og 3. Lastebilen har benevning L og varebilen (i oransje) benevning V. Figuren er ikke i målestokk og gir kun en indikasjon på kjøretøyenes endelige plassering. Illustrasjon: SHT

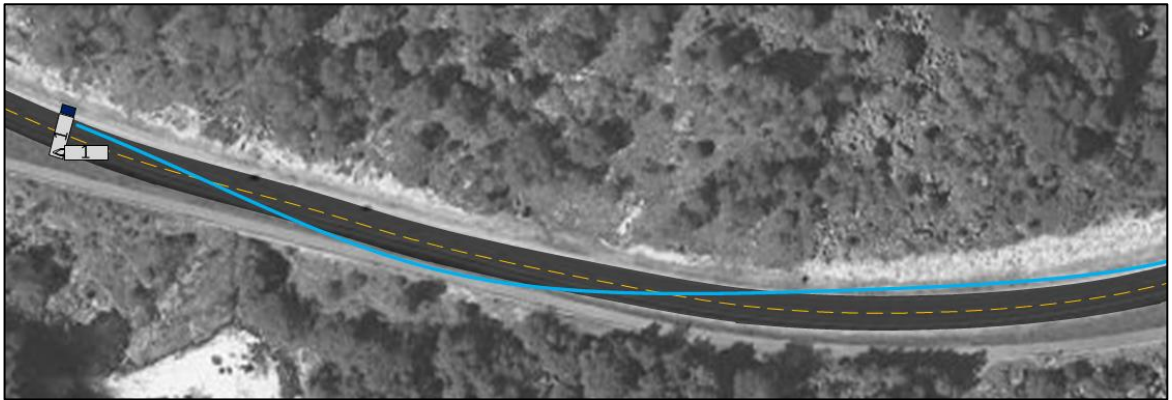
Ved kjøring inn i høyresvingen så føreren av det første vogntoget (1) at føreforholdene endret seg drastisk, med et jevnt lag med is som dekket hele veibanen. Spor på stedet viser at vogntoget beveget seg mot høyre veikant. For å unngå å treffe fjellskråningen på veiens høyre side prøvde føreren å styre vogntoget tilbake på veien. På grunn av isen på veibanen klarte han hverken å manøvrere eller bremse kjøretøyet, og traff siderekkeret på veiens venstre side. Vogntoget saket og ble stående på tvers av kjørebanen (jf. figur 3). Da føreren forlot førerhuset hørte han lyden av et kjøretøy (2) som prøvde å bremse, og han løp fra stedet for å unngå å bli truffet.

Figur 3: Hendelsesforløpet (blå linje) for det første kjøretøyet (1) involvert i kjedekollisjonen. Illustrasjon: SHT

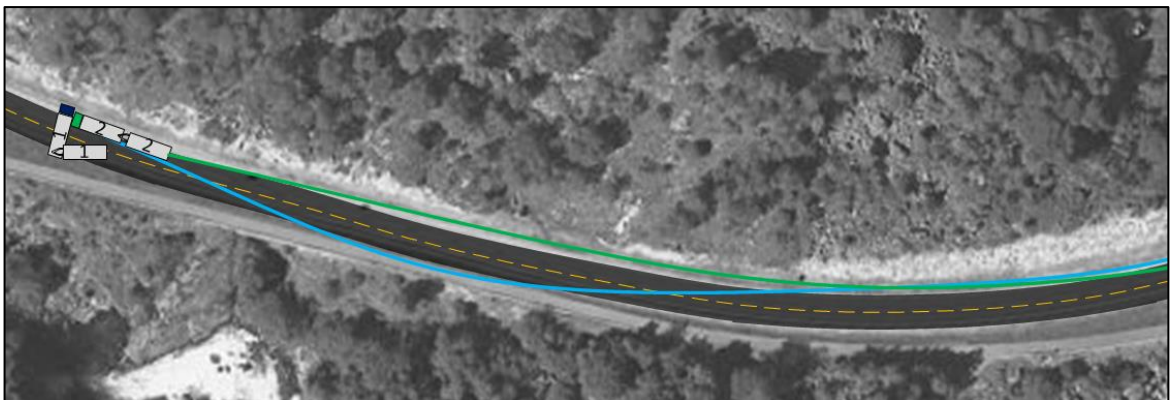
Føreren av det andre vogntoget (2) observerte at det var mørk asfalt ved utkjørsel av Seltatunnelen og bremsset deretter for å teste veigrepet. På dette stedet opplevde føreren at det ikke var glatt. I høyresvingen før ulykkesstedet så føreren det stillestående vogntoget (1) som sperret veien. Føreren har forklart at han prøvde å bremse vogntoget (2) både med fotpedal og håndbrekket, men lyktes ikke grunnet is på veibanen. Vogntoget (2) skled nedover veien og traff det stillestående vogntoget (1) i førerhuset ved hjørnet av frontruten og passasjer døren (jf. figur 4). I sammenstøtet fikk føreren (2) bruddskader i ryggen og ble sittende fastklemt i førerhuset. Føreren ringte til ambulanse, og satte ut varsellys på taket til vogntoget for å varsle kjøretøyene som kom bak.

Figur 4: Hendelsesforløpet (grønn linje) for det andre kjøretøyet (2) involvert i kjedekollisjonen. Illustrasjon: SHT

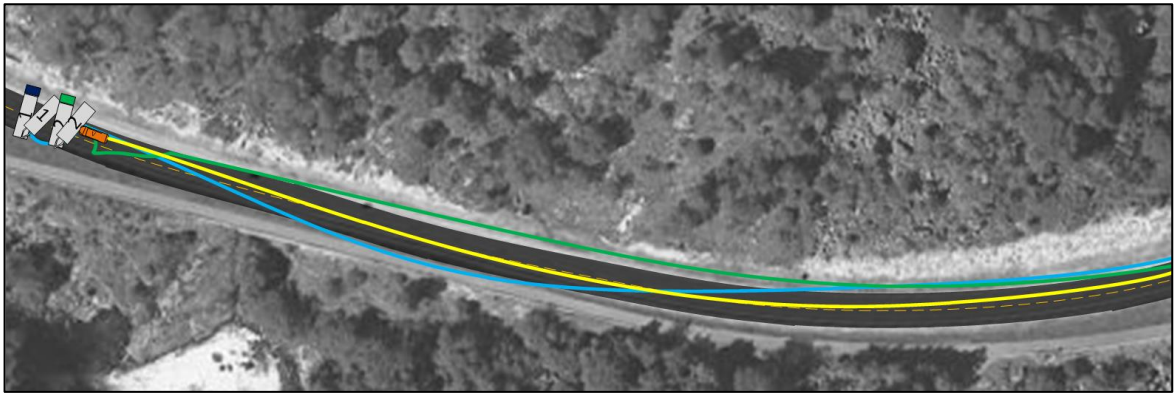
Vogntoget (2) ble deretter truffet av varebilen (V). Etter utkjørsel av Seltatunnelen så føreren av varebilen (V) at det glinset i asfalten og vurderte at det kunne være glatt. Han reduserte deretter hastigheten, og fortsatte kjøringen mot ulykkesstedet. I høyresvingen før ulykkesstedet så føreren flere kjøretøy som sperret veibanen. På grunn av is på veibanen klarte føreren hverken å bremse ned hastigheten tilstrekkelig eller manøvrere kjøretøyet, og varebilen (V) skled nedover veien mot de stillestående kjøretøyene. Varebilen (V) traff deretter tilhengeren til det ene vogntoget (2) med fronten (jf. figur 5). Til tross for store smerter klarte føreren å ta seg ut av varebilen gjennom sidevinduet, og han løp deretter mot innsiden av veien for å unngå å bli truffet av kjøretøyene som kom bak.

Figur 5: Hendelsesforløpet (gul linje) for det tredje kjøretøyet (V) involvert i kjedekollisjonen. Illustrasjon: SHT

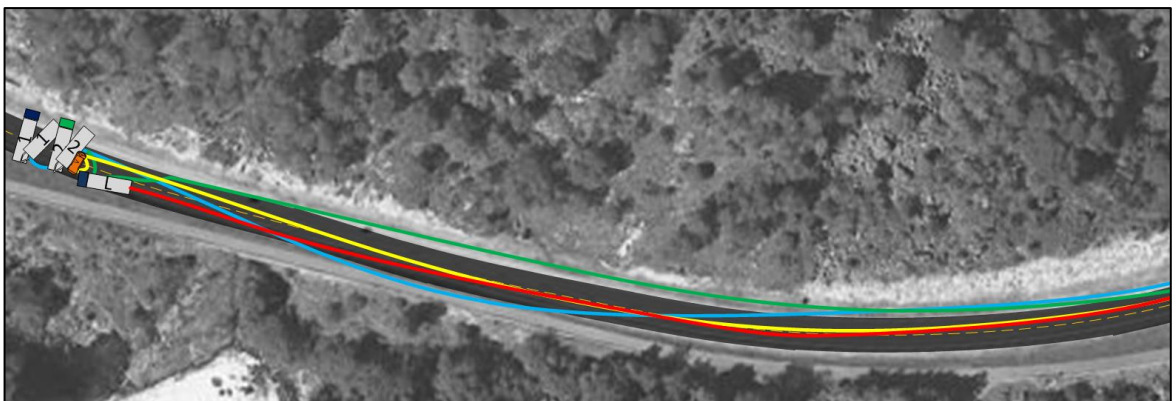
Bak varebilen kjørte en lastebil (L) uten henger i retning mot Lærdal. Etter utkjørsel av Seltatunnelen opplevde føreren av lastebilen (L) at det ble utløst alarm fra bilens antiskrenssystem (ESP²), samt varsel om glatt føre på displayet i førerhuset. I høyresvingen før ulykkesstedet så føreren av lastebilen et vogntog (2) og en varebil (V) stående på tvers av veien. Føreren forsøkte å bremse og manøvrere kjøretøyet, men lyktes ikke på den islagte veibanen. Lastebilen (L) skled nedover mot veiens venstre side, og traff deretter autovernet, varebilen (V) og det ene vogntoget (2) (jf. figur 6). Da lastebilen hadde kommet til ro, så føreren av lastebilen (L) i det høyre sidespeilet at enda et vogntog (3) kom kjørende mot ulykkesstedet.

Figur 6: Hendelsesforløpet (rød linje) for det fjerde (L) kjøretøyet involvert i kjedekollisjonen. Illustrasjon: SHT

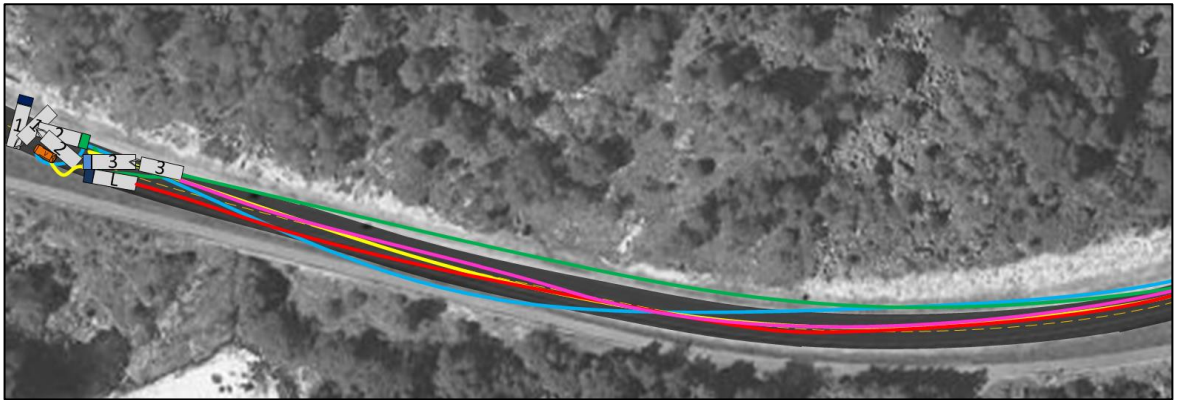
Etter utkjørsel av Seltatunnelen bremsset føreren (3) for å teste veigrepet på stedet, og oppdaget at vogntogets ABS³-brems ble aktivert. Føreren mistenkte dermed at det kunne være glatt i området og reduserte hastigheten. I høyresvingen før ulykkesstedet så føreren flere kjøretøy (1, 2, V og L) som hadde kollidert og som sperret veien. Føreren prøvde å bremse og manøvrere vogntoget, men grunnet is på veibanen opplevde han å ikke få noen respons fra kjøretøyet. Vogntoget (3) skled nedover veien og traff deretter lastebilen (L), tilhengeren til det ene vogntoget (2) og varebilen (V) (jf. figur 7). Føreren fikk ingen skader i sammenstøtet, og han løp oppover veien for å varsle og stoppe de andre kjøretøyene som kom bak.

Figur 7: Hendelsesforløpet (rosa linje) for det femte (3) kjøretøyet involvert i kjedekollisjonen. Illustrasjon: SHT

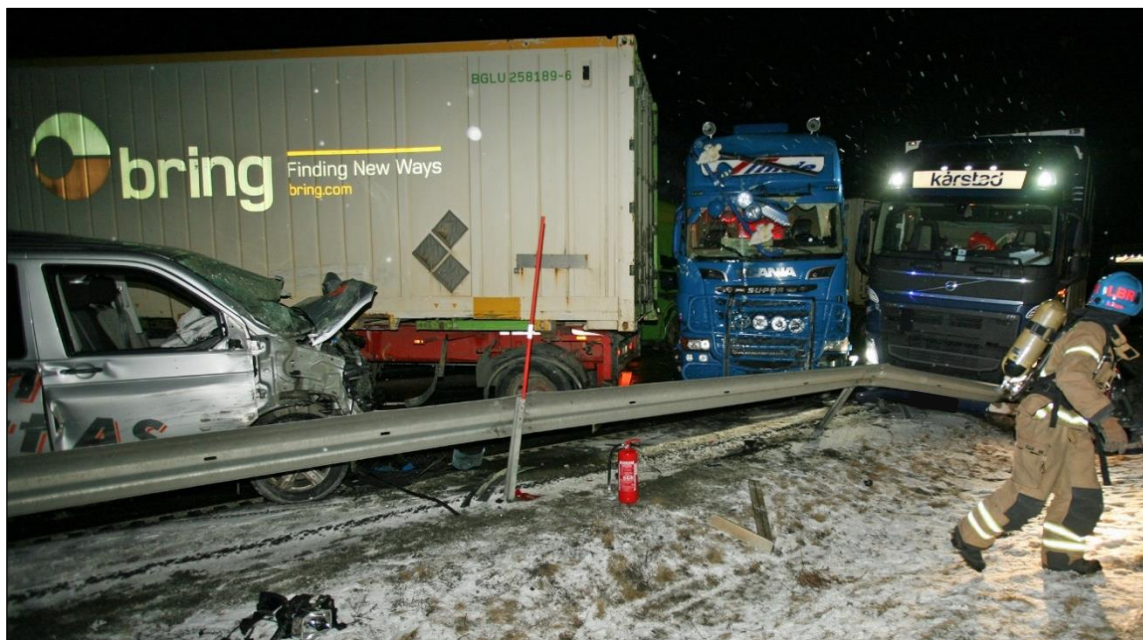
Figur 9: Varebilen ble totalskadet i ulykken, men hadde tilgjengelig overlevelsesrom etter sammenstøt med flere tunge kjøretøy. Foto: Odd Helge Brugrand

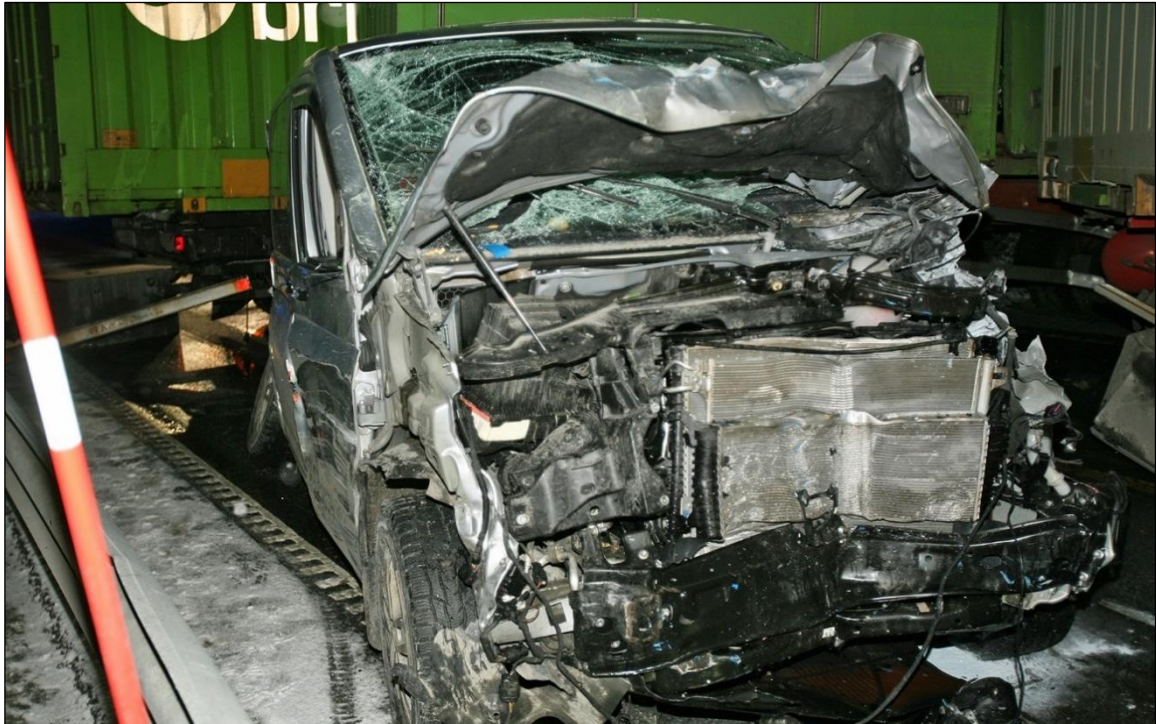
Vogntogene ble påført skader i front av lastebilene, og ble kondemnert i etterkant av hendelsen. Lastebilen ble også påført skader i front, men var kjørbare etter ulykken. Varebilen ble totalskadet, jf. figur 10.

Figur 10: Varebilen fikk store skader i kjedekollisjonen. Foto: Odd Helge Brugrand

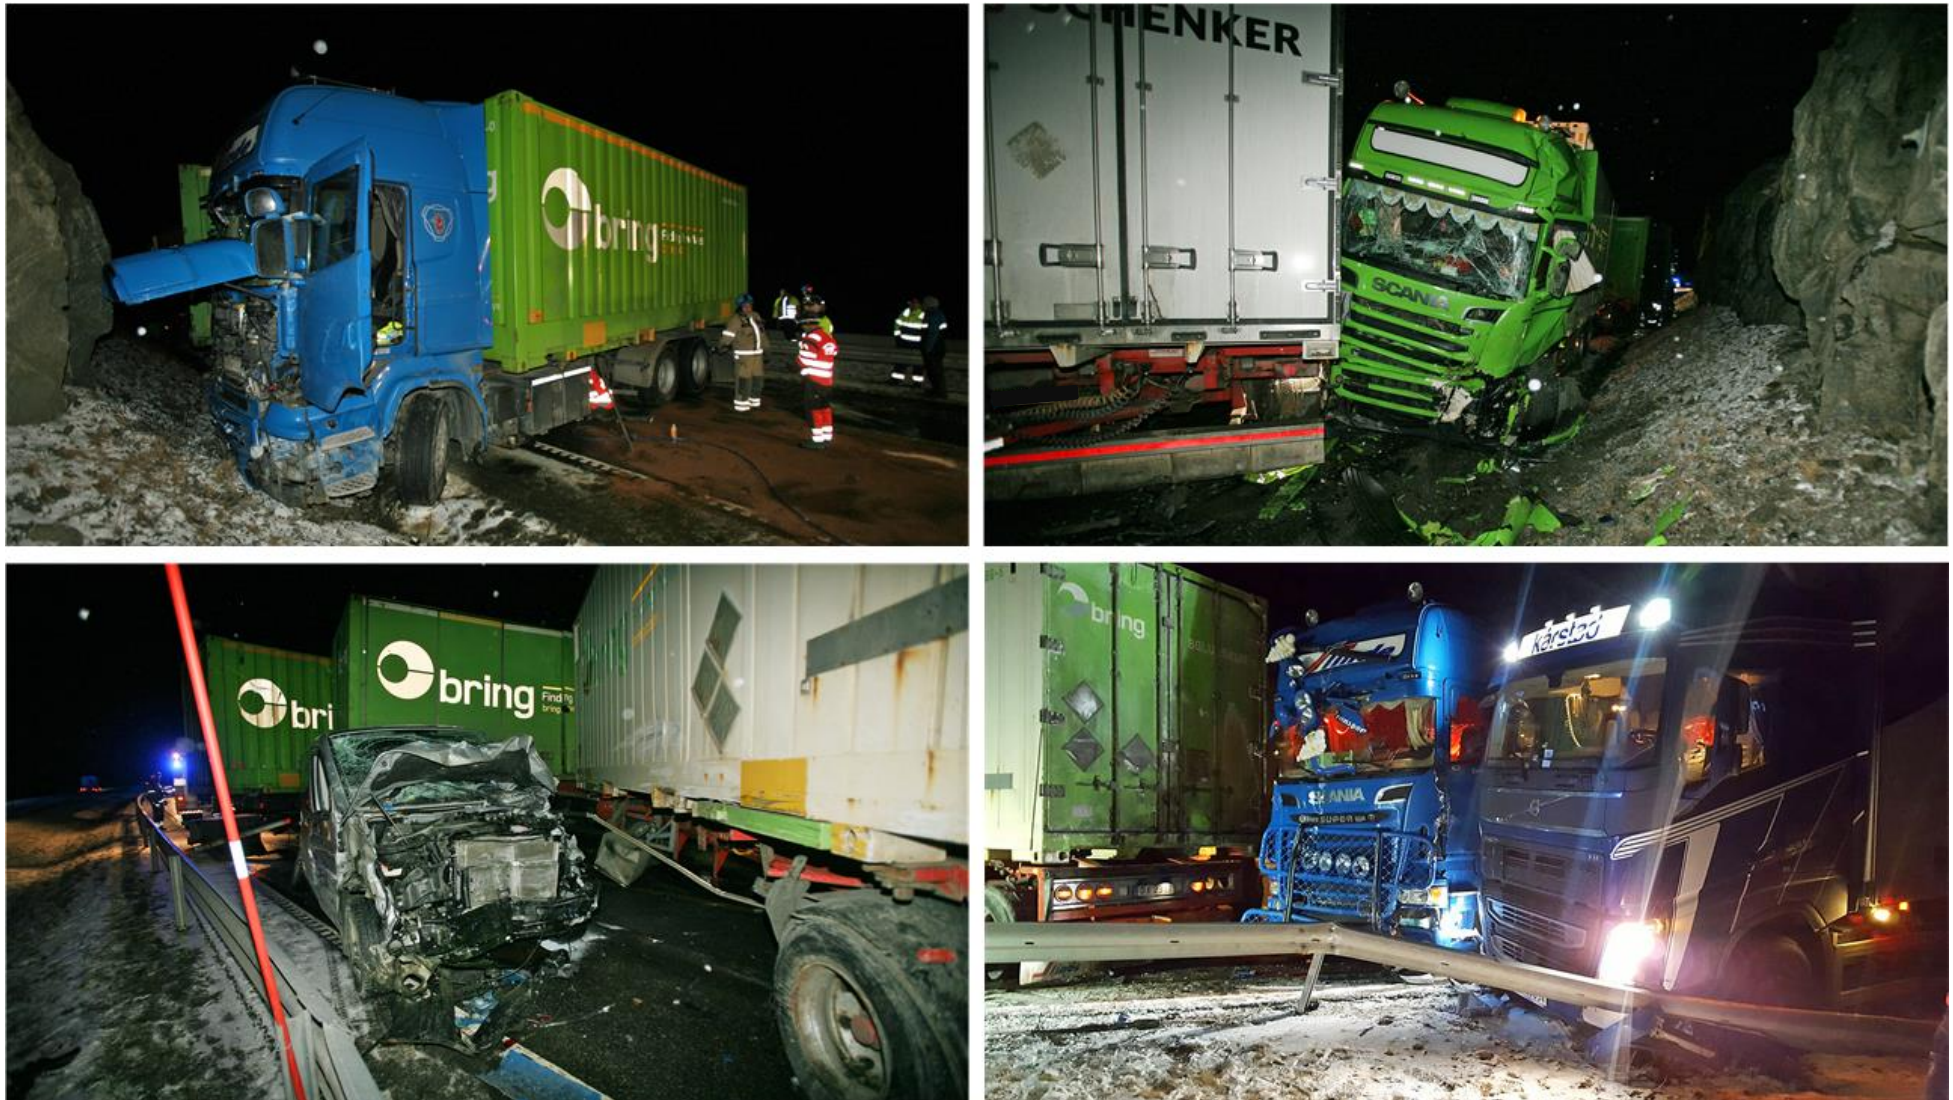
Tre vogntog, bestående av lastebil med slepvogn, en lastebil og en varebil var involvert i ulykken. Disse fikk alle skader som følge av kjedekollisjonen (jf. figur 11).

Figur 11: Skader på de fem kjøretøyene som var involvert i kjedekollisjonen. Bildene øverst til venstre og høyre viser henholdsvis det første og andre vogntoget. Bildet nederst til venstre viser varebilen, og bildet nederst til høyre viser det tredje vogntoget samt lastebilen. Foto: Odd Helge Brugrand/Kai Roger Gjelsvik

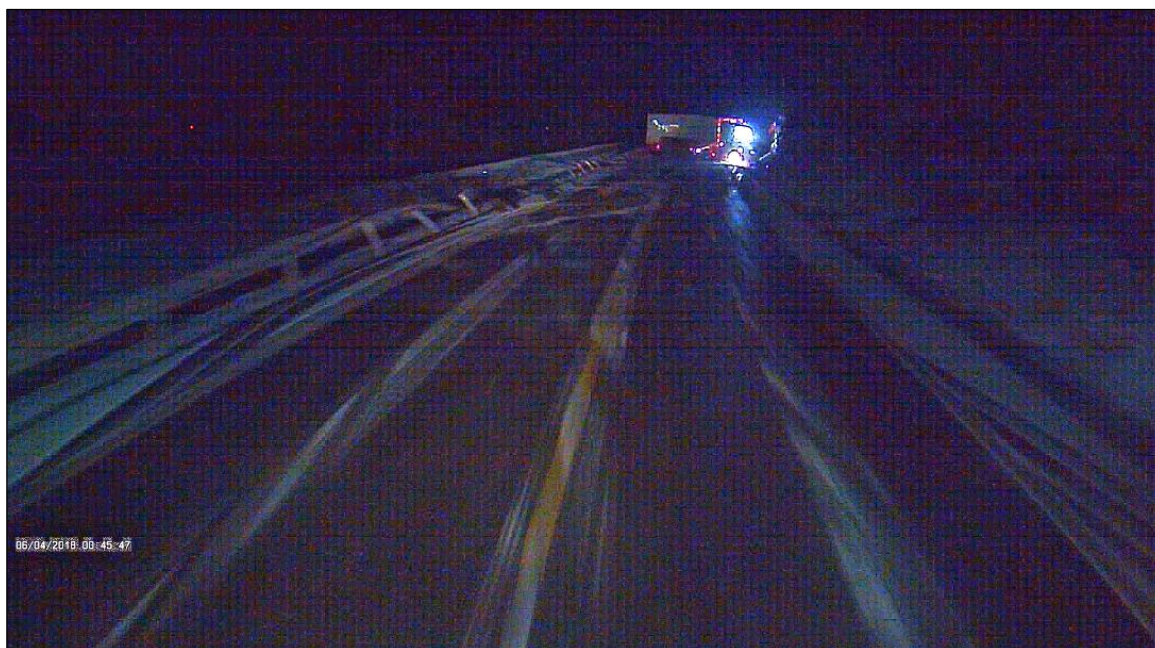
Videopptak fra dashbordkamera i lastebilen viser flere spor i veibanen, jf. figur 13. I videoen vises det skrensespor på begge sider av veibanen inn mot siderekkerket, samt overkjørt siderekkerket, om lag 50 meter før sluttposisjonen til de tre første kjøretøyene.

Figur 13: Spor i veibanen og skadet siderekkerket. Foto: Utklipp fra videopptak fra dashbordkamera montert i lastebilen – Kårstad AS

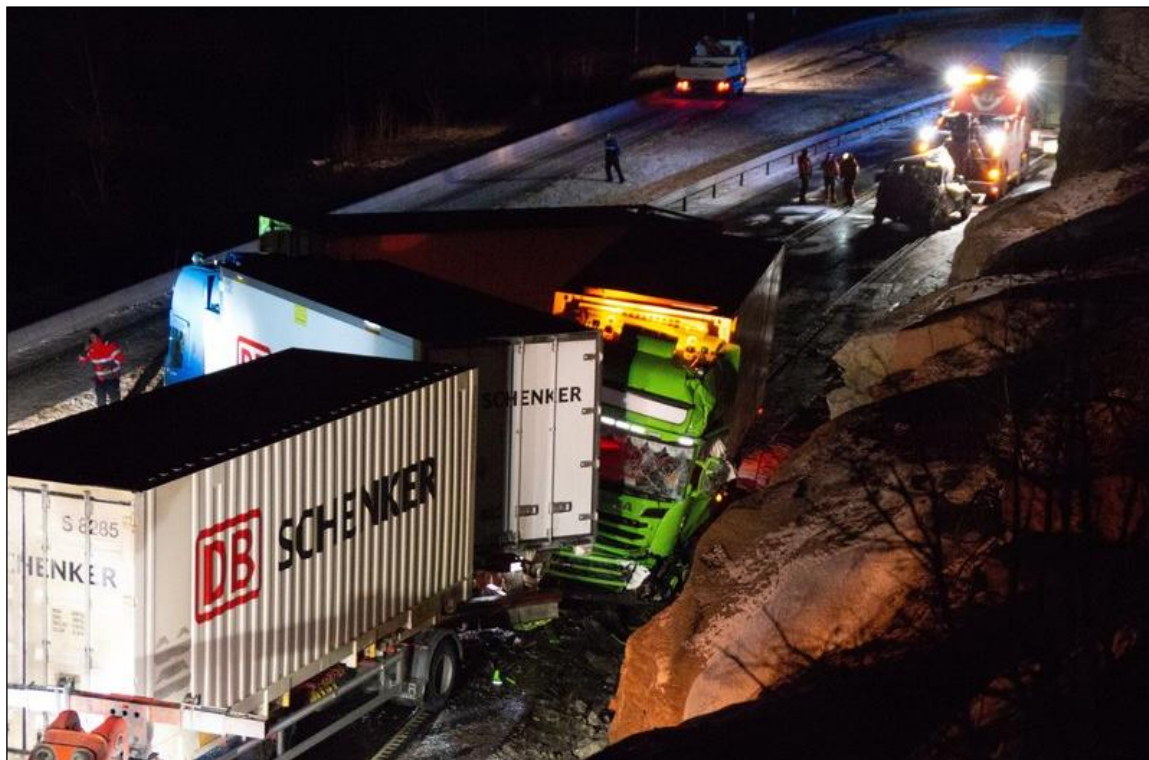
Figur 14: Sluttposisjonene til det andre vogntoget (grønn lastebil med slepvogn) og det femte vogntoget (blå lastebil med slepvogn) involvert i kjedekollisjonen. Foto: Sondre Dalaker/NRK

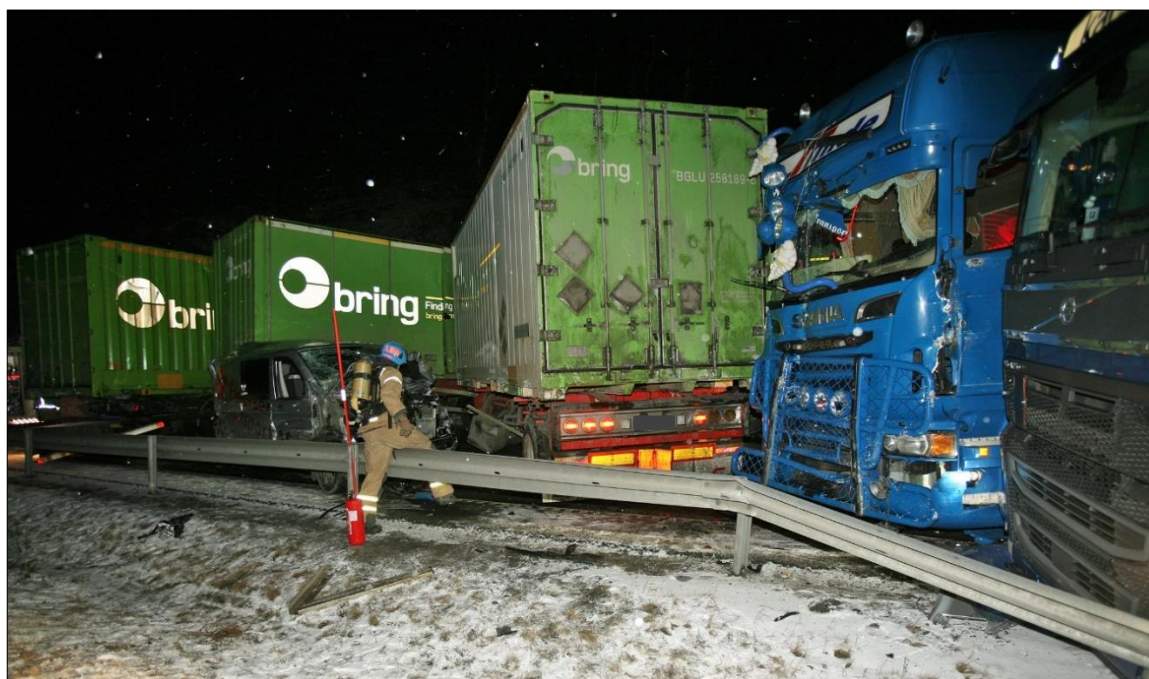
Figur 15: Sluttposisjonen til kjøretøyene. Bildet viser, fra venstre til høyre, lastebilen og slepvognen til det første vogntoget, varebilen, slepvognen til det andre vogntoget, lastebilen til det tredje vogntoget og den single lastebilen. Foto: Odd Helge Brugrand

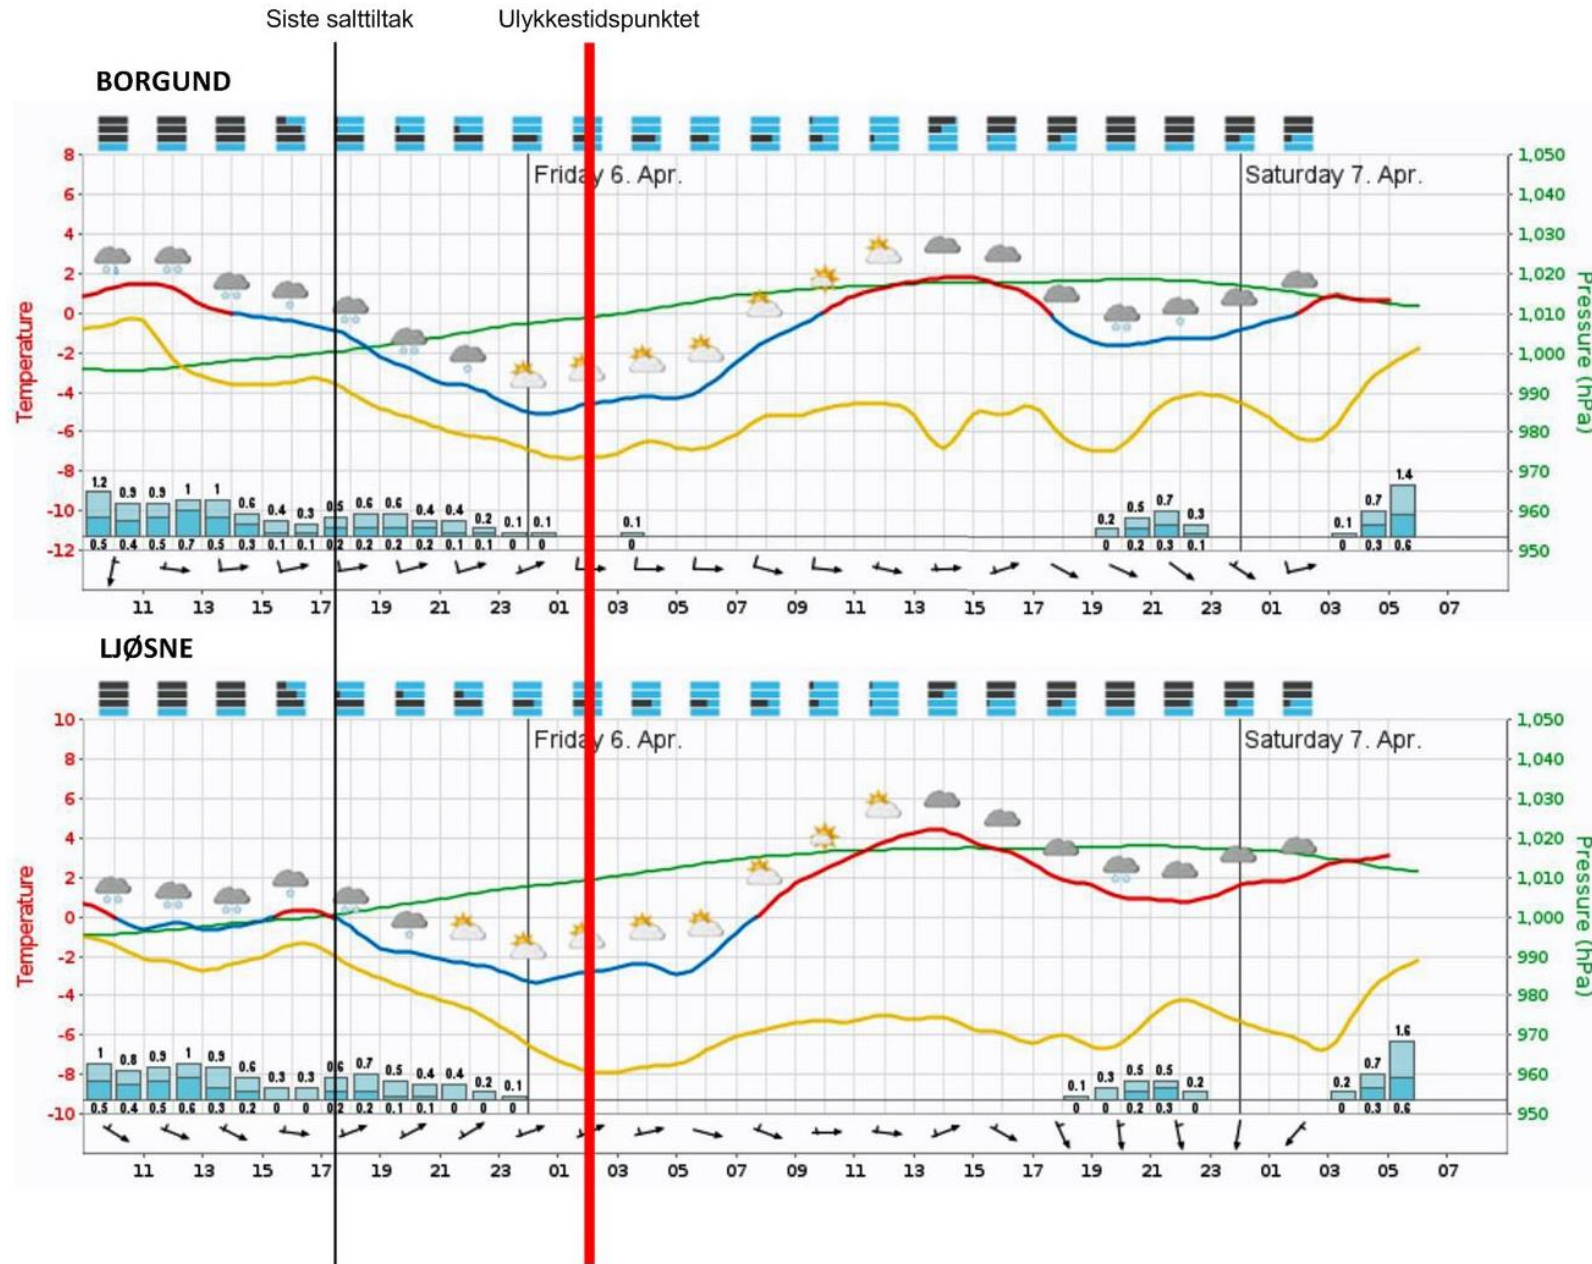
Værprognosene viser at det var meldt forholdsvis lik værutvikling for Ljøsne og Borgund i dette tidsrommet, med nedbør utover ettermiddagen og kvelden 5. april og frem til midnatt. Nedbørsperioden var meldt etterfulgt av en lengre periode med oppholdsvær. Det fremkommer også av meteogrammene at det kunne forventes en synkende lufttemperatur utover ettermiddagen og kvelden 5. april og frem til midnatt. Etter midnatt var lufttemperaturen prognostisert til å stige utover natten 6. april. I tillegg viser meteogrammene at det kunne forventes en lengre periode med lufttemperatur på under 0 °C utover kvelden 5. april og natt til 6. april.

Figur 19: Meteogram for Borgund og Ljøsnø med markert tidspunkt for siste salttiltak utført av entreprenør og kjedekollisjonen i Lærdal 6. april 2018. Blå/rød linje indikerer lufttemperatur. Gul linje indikerer duggpunktstemperatur. Kilde: Meteorologisk institutt. Illustrasjon: SHT

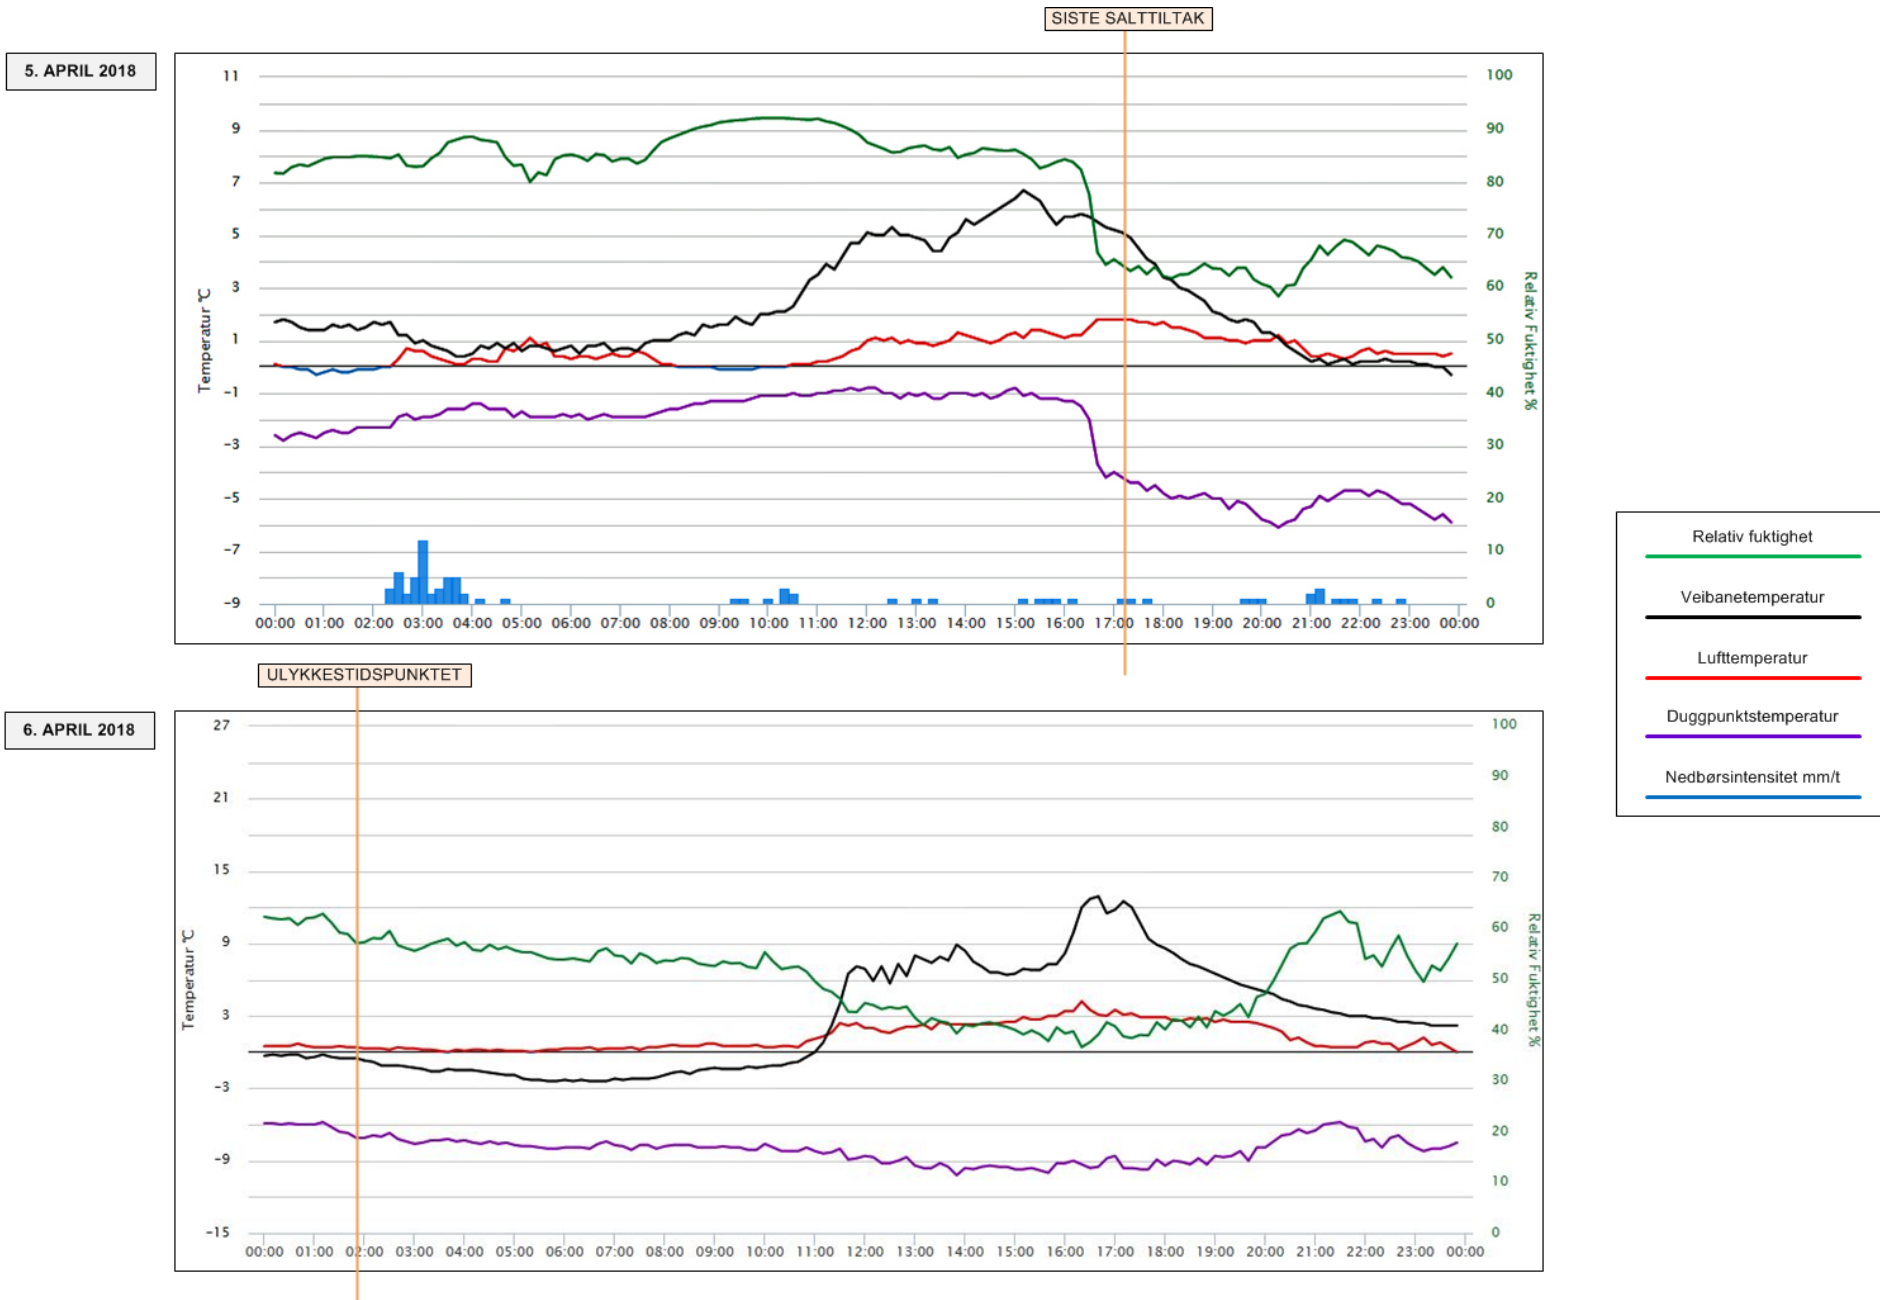
Fra kl. 1800 5. april og frem til midnatt er det registrert en luftfuktighet (relativ fuktighet) på 62–67 %, og fra midnatt og frem til kl. 0200 6. april en luftfuktighet på 57–62 %. Duggpunktstemperaturen var mellom -4,8 °C og -7,1 °C i tidsrommet fra kl. 1800 5. april og frem til kl. 0200 6. april.

Fra kl. 1800 5. april og til kl. 0200 6. april var lufttemperaturen mellom 1,7 °C og 0,3 °C, hvor lufttemperaturen sank utover kvelden og natten.

Mellom kl. 1800 og kl. 2300 5. april ble det registrert tilfeller av nedbør i form av snø. I perioden fra kl. 2300 5. april og frem til ulykkestidspunktet var det oppholdsvær.

Figur 21: Registreringer fra værstasjonen «E16 Borgund» som viser den aktuelle værutviklingen 5. og 6. april 2018. Kilde: Vegvær.no. Illustrasjon: SHT

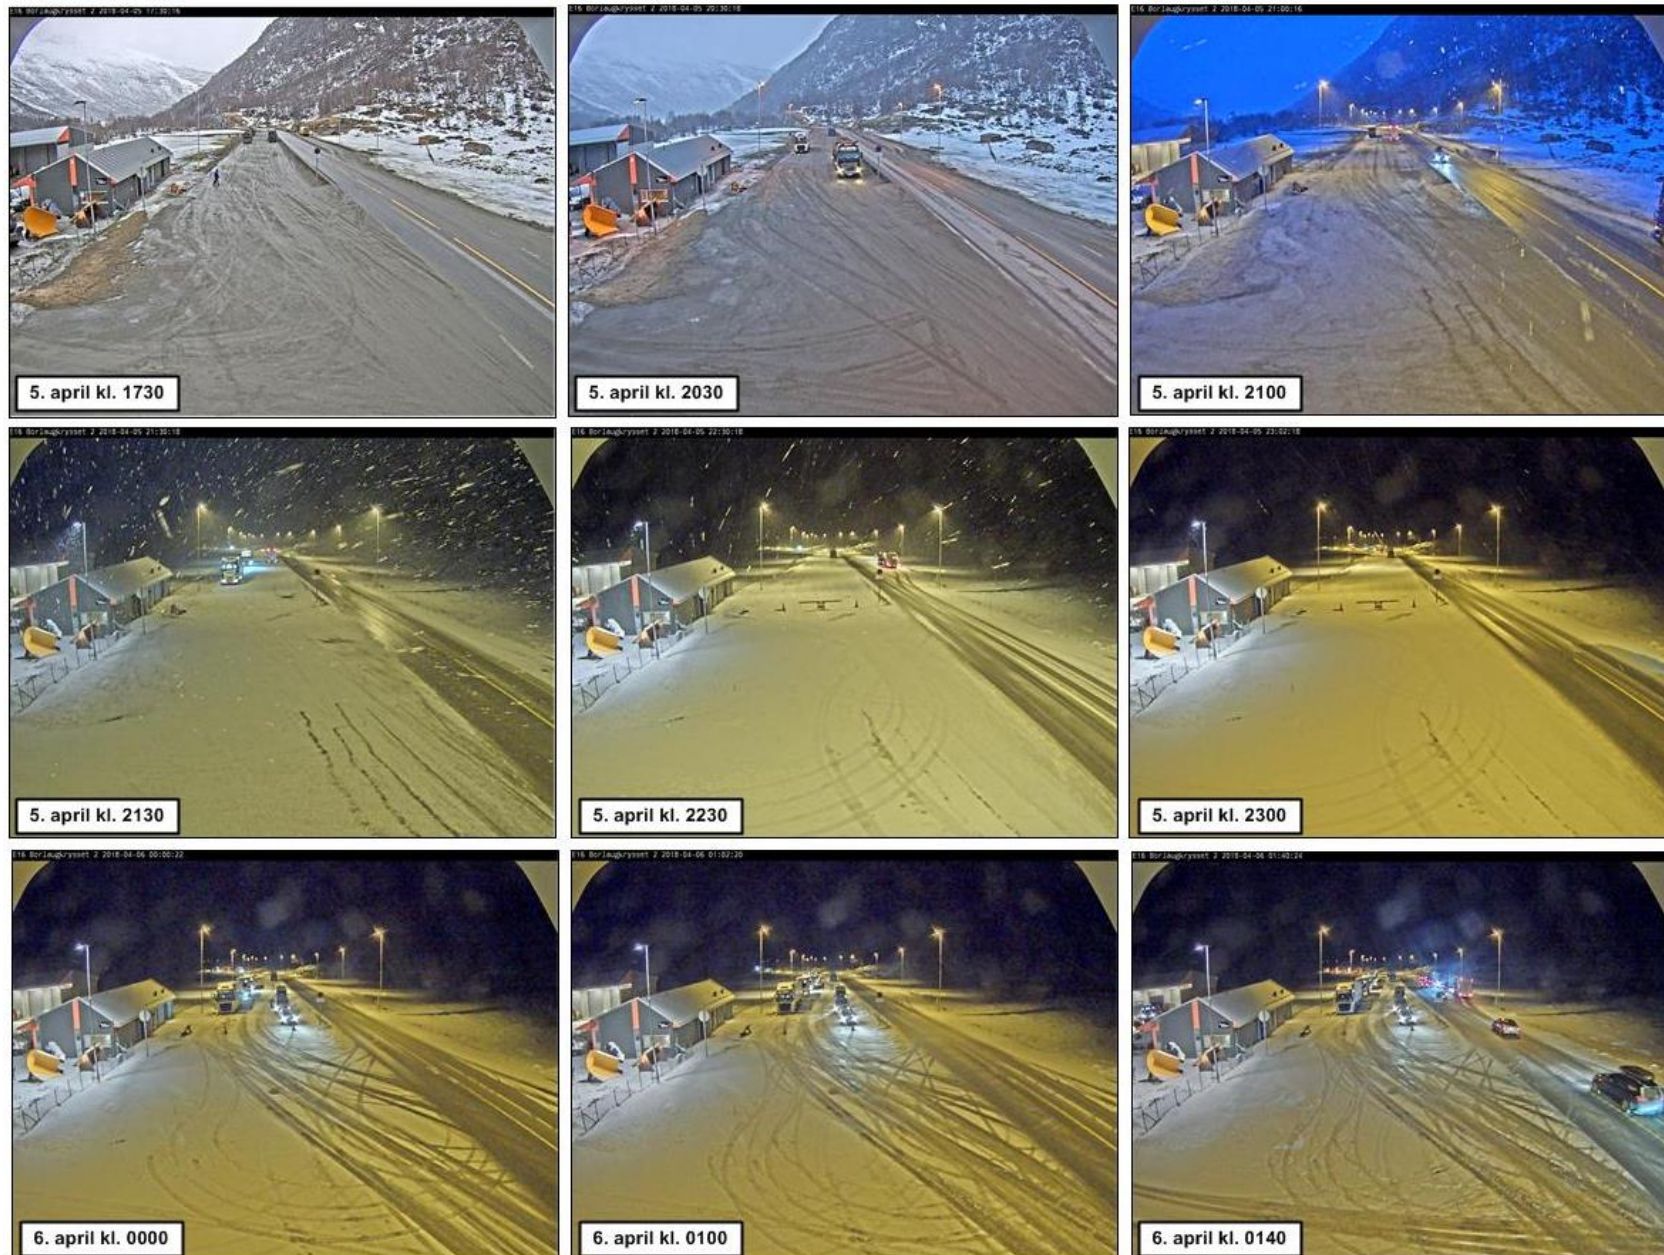
Figur 23 viser WEB-kamerabilder fra Borlaugkrysset i tidsrommet fra kl. 1730 5. april til kl. 0140 6. april. Bildene viser endringer i værforholdene på stedet, med oppholdsvær frem til kl. 2100, etterfulgt av en nedbørsperiode i form av snøfall frem til kl. 2300 5. april. Fra kl. 2300 5. april og frem til kl. 0140 6. april var det igjen oppholdsvær.

Figur 23: WEB-kamerabilder fra Borlaugkrysset på E16 i tidsrommet fra kl. 1730 5. april til kl. 0140 6. april 2018. I bildet tatt kl. 0140 kan de tre vogntogene og lastebilen sees stående i retning mot Lærdal, hvor førerne stanset for å ta av kjettinger på kjøretøyene. Kilde: Statens vegvesen
