RAPPORT

Veg 2019/03

RAPPORT OM MØTEULUKKE MELLOM BRANNBIL OG PERSONBIL PÅ RV. 55 VED NORNES I SOGNDAL KOMMUNE 11. APRIL 2018

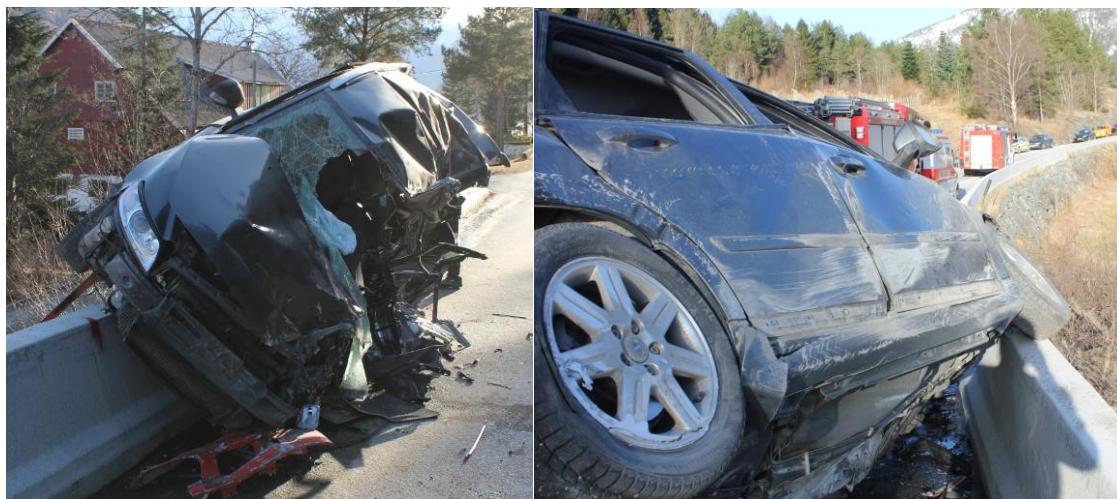
Personbilen fekk store skadar på heile venstresida og taket i kollisjonen med tankbilen. Bilen fekk òg skadar på høgre side fordi han blei klemd mellom betongautovernet og tankbilen, sjå figur 3. Delar av det venstre hjulopphenga blei slegne laus frå køyretøyet i samanstøyten, og felgen blei knust.

Figur 3: Sluttposisjonen og skadar på personbilen. Foto: Statens vegvesen

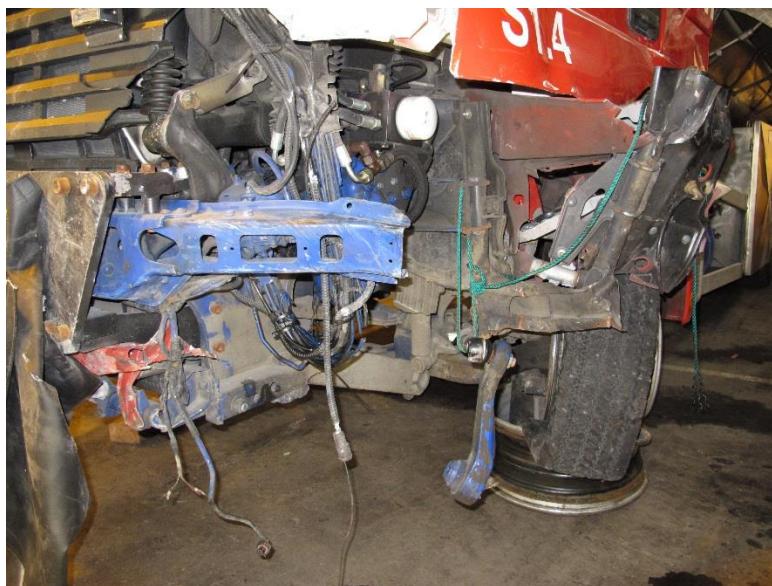
Tankbilen hadde store skadar framme på venstre side etter kollisjonen med personbilen. Området rundt det venstre framhjulet var trykt inn, overføringa mellom styresnekka og styrestaget var knokken, det nedre stigtrinnet var rive av og det var skadar på førardøra. Køyretøyet hadde dessutan omfattande luftlekkasje frå bremsesystemet. Det venstre framhjulet var tomt for luft og felgen var skadd etter samanstøyten. Eksosanlegget, sidehinderet og tankinnfestinga på venstre side blei òg skadde. Innerhjulet på høgre side på andre aksel var skadd, og dekket var delvis avkutta på tvers av slitebanen etter ulukka.

Figur 4: Skadar på tankbilen. Foto: SHT

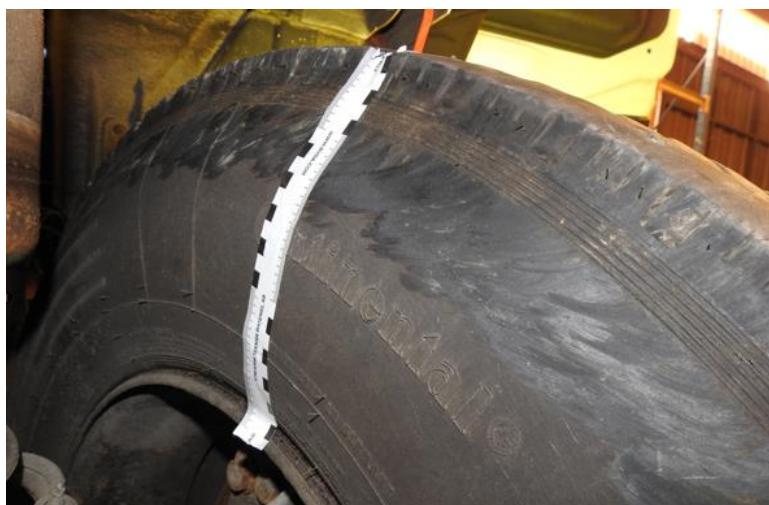
Som figur 5 viser, var det merke på innsida av dekket på høgre framhjul. Merka blei målte rundt heile omkrinsen til hjulet til kring 10 cm frå slitebanen og innover mot midten av hjulet.

Figur 5: Merke på innsida av dekket på høgre side på framhjul. Foto: SHT

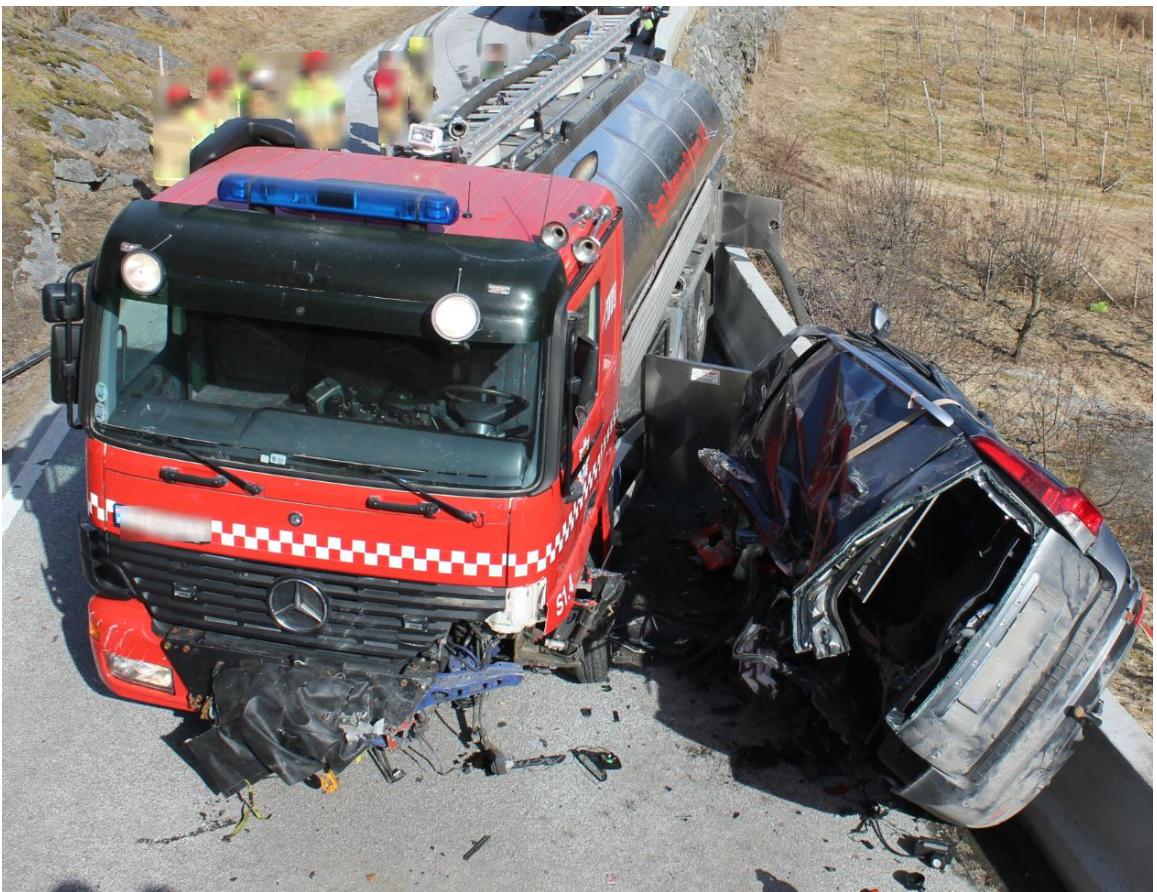
Figur 6: Posisjonen til tankbilen etter at han blei flytta sidevegs etter ulukka. Foto: Statens vegvesen

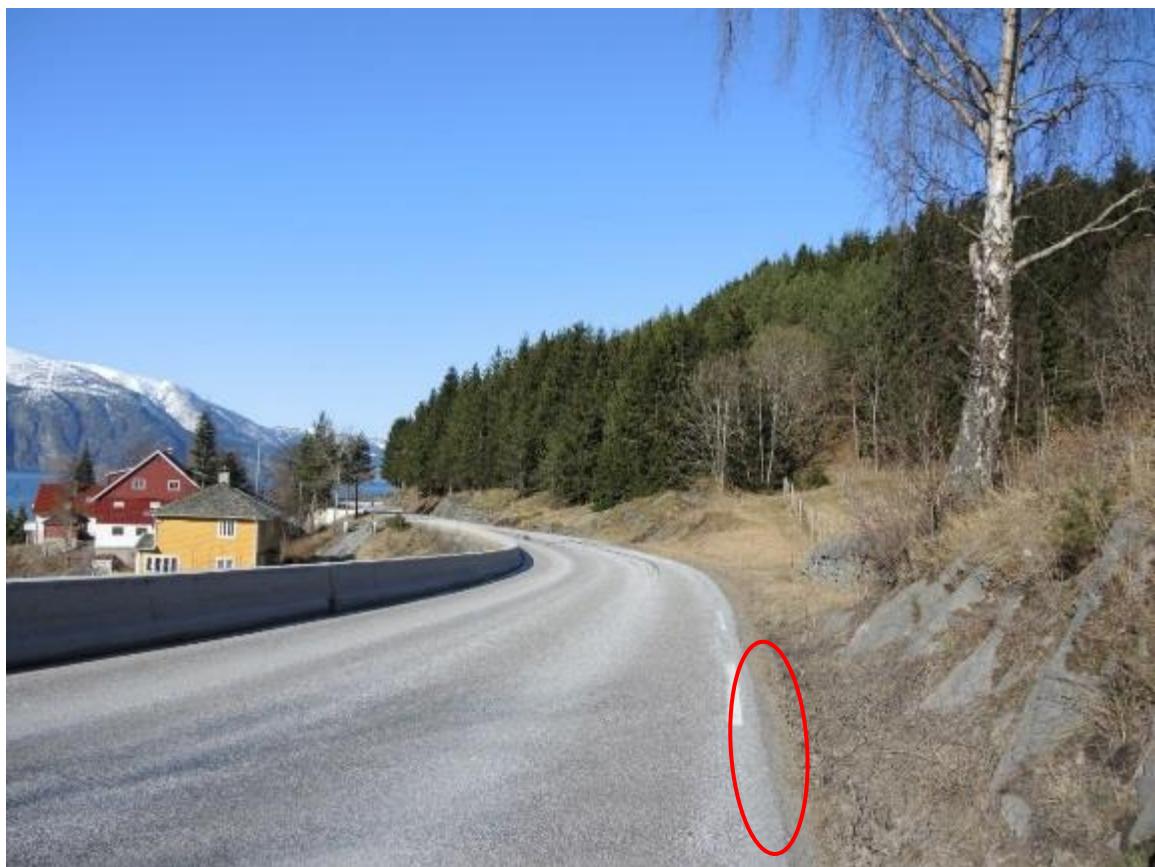
På strekninga nær ulukkesstaden er det fleire kurver etter kvarandre. Sett i tankbilen si køyreretning kom høgre hjul utanfor veggan i slutten av ei svak høgerekurve med ei venstrekurve rett etter, der kurveradiusen ifølgje Statens vegvesen Region vest var på 150 meter. Der det høgre hjulparet på tankbilen kom på utsida av veggan, målte SHT ein høgdeskilnad mellom veggan og grøftekanten på kring 4 cm, sjå figur 7. Høgdeskilnaden auka til kring 14 cm i området der høgre hjulpar kom inn på veggan att. Asfaltkanten endra òg fasong frå rett til skrå i dette området, sjå figur 10. Høgre hjulpar var på det meste kring éin meter utanfor asfaltkanten.

Figur 7: Vegtilhøva i området der høgre framhjul kom utanfor vegbana, sjå den rauda ellipsen.
Foto: SHT

Statens havarikommisjon for transport tilrår at Statens vegvesen Region vest utbetrar alvorlege avvik i høgdeskilnader mellom asfaltkant og sideterreng på spesielt risikoutsette stader.

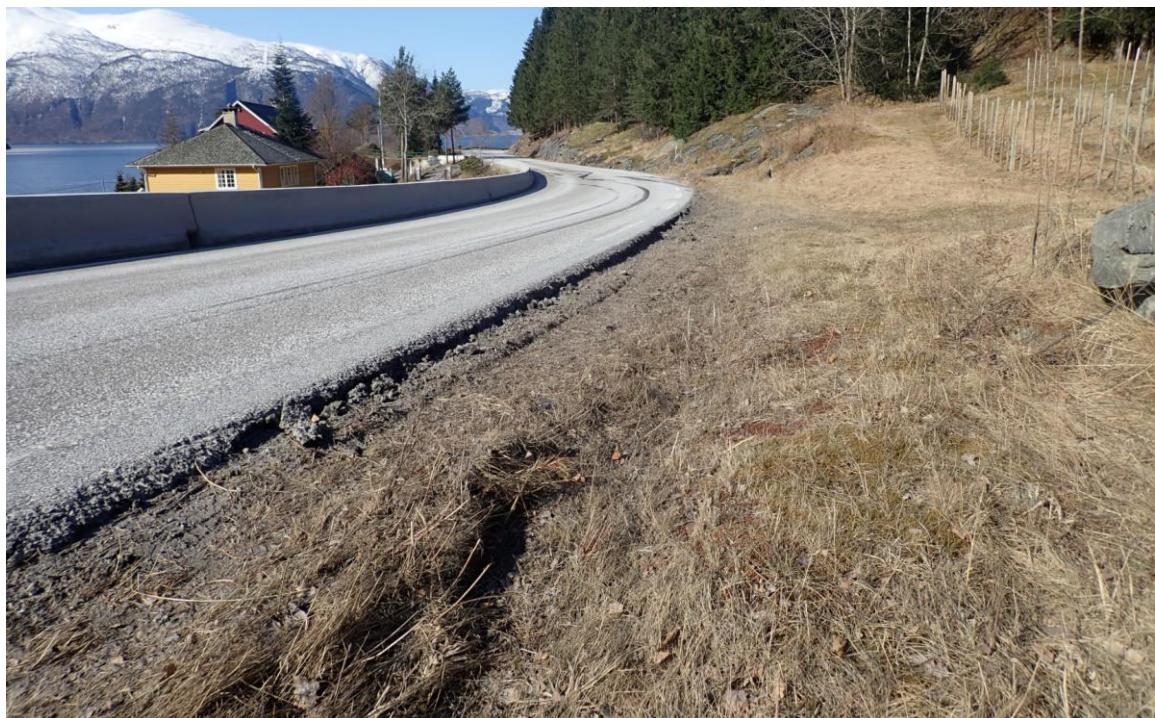
Undersøkinga har avdekt at vegtilhøva på staden, med smal veg og ein asfaltkant på kring 14 cm, var ein medverkande faktor til at tankbilen miste kontrollen då han svinga inn på vegbana att. Dette førte til at tankbilen kom over i motgåande køyrefelt og kolliderte med den møtande personbilen. Lufttrykket i hjula på tankbilen var lågare enn det som er tilrådd.

Figur 8: Vegstrekninga og asfaltkanten i området aust for ulukkesstaden sett i køyreretninga til tankbilen. Foto: SHT

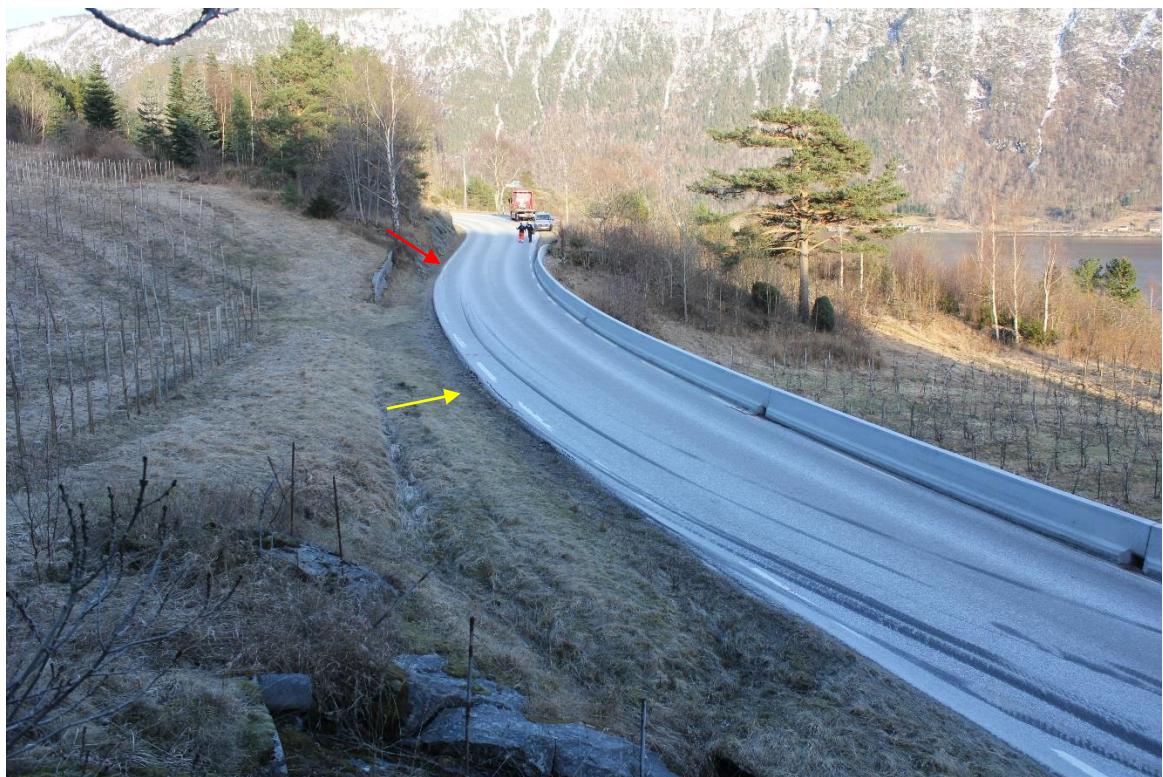
Figur 9 viser omrent kvar det høgre framhjulet på tankbilen kom utanfor vegbana (raud pil) og opp på vegbana att (omrent ved den gule pila).

Figur 9: Området der det høgre hjulet på tankbilen var utanfor vegen og spor etter tankbilen i vegbana. Foto/illustrasjon: Statens vegvesen/SHT

Avstanden mellom staden der tankbilen kom utanfor asfaltkanten og staden der han kom opp på vegbane att, blei målt til om lag 80 meter. Tankbilen sette tydelege spor etter seg i området ved sida av vegen og vidare opp på asfalten att i form av hjulspor på vegskuldra/grøftekanten og skrense- og bremsespor på asfalten.

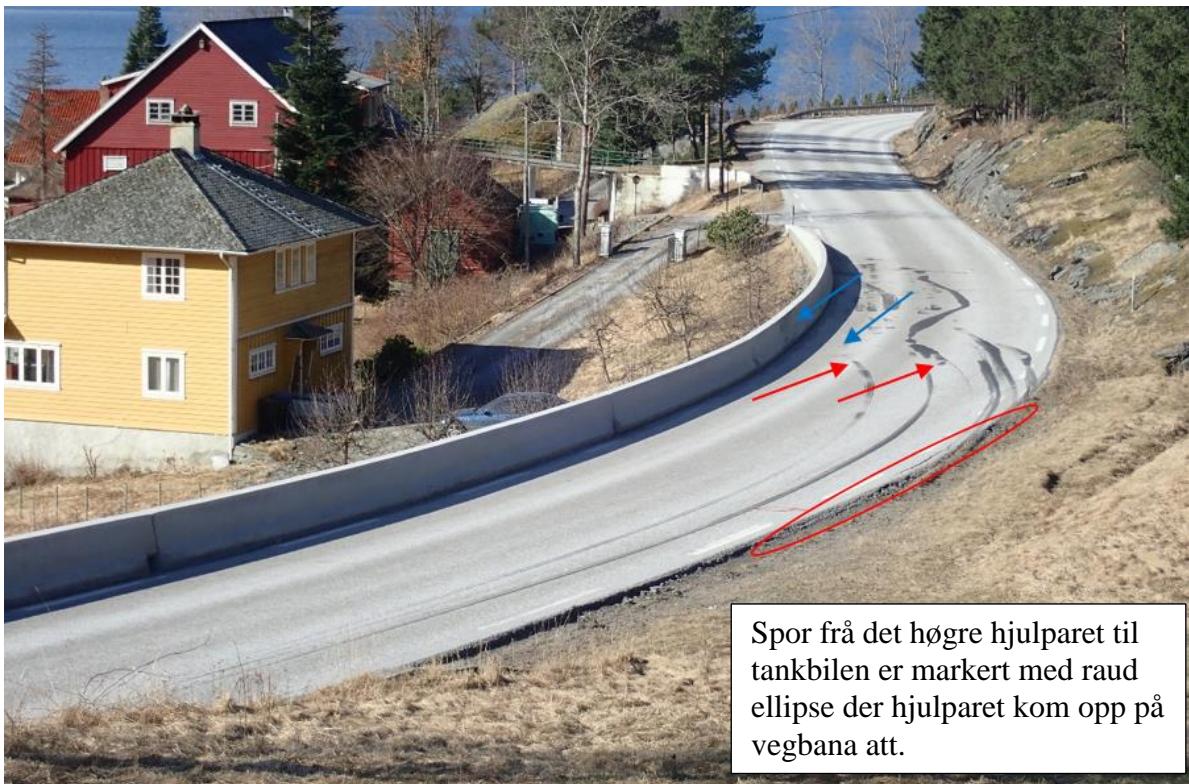
Avstanden til betongrekkerket var mindre enn to meter der sporavsetjinga etter det venstre framhjulet på tankbilen slutta. Det var om lag 20 meter med merke i asfalten og rekkrerket frå kollisjonspunktet og til sluttposisjonen til personbilen. Desse dokumenterte personbilen sin posisjon i kollisjonsaugneblinken og bevegelsar bakover.

Figur 10: Biletet viser kurva og spora som blei avsette der ulukka hende, sett i køyreretninga til tankbilen. Dei raude pilene viser spor etter tankbilen. Dei blå pilene viser sporavsetjing/merke etter personbilen. Foto/illustrasjon: SHT

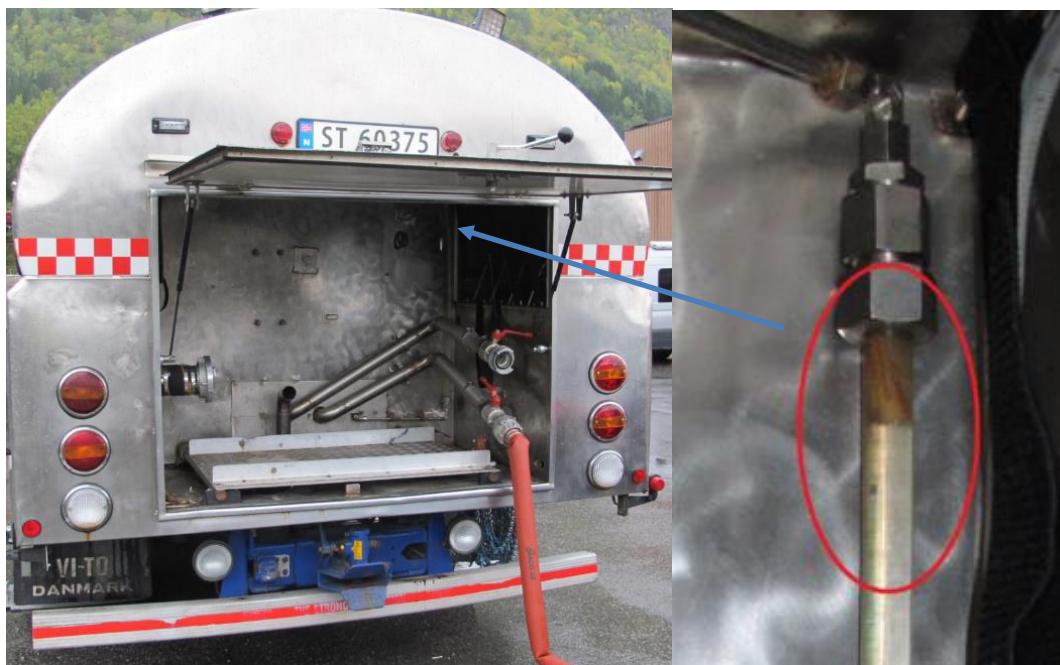
Figur 12: Fylling av vasstanken. Den røde ellipsen på biletet til høyre viser flottøren på nivårøyret i pumperommet i øvre posisjon. Foto: SHT

Fyllingsgrada var 61 % når vassnivået var i øvre posisjon i nivårøyret som var plassert i pumperommet, sjå figur 12. Når tanken var full, rann det vatn ut ved pakninga til dei to bakre topplukene på vasstanken.

SBRIKS har opplyst at det lak vatn frå tanken ved køyring som innebar stiging, krappe kurver og fartsdumper. Difor blei det gjort «lekkasjetestar» ved å løfte køyretøyet framme i ulike vinklar. Når fronten på køyretøyet blei heva med 5 grader, stoppa vasslekkasjane etter om lag 10 minutt. Då hadde det leke ut om lag 800 liter vatn. Etter at pakninga som skulle tette for lekkasje frå dei bakre lukene blei lagd på plass, var det ingen lekkasje når fronten på bilen blei heva til ein vinkel på 7,5 grader.

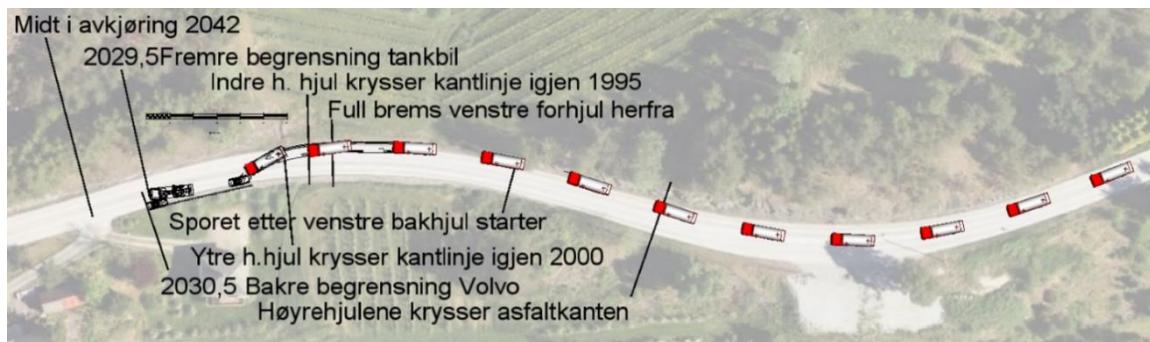
Figur 14 viser dei simulerte rørslene til tankbilen før kollisjonen og fram til sluttposisjonen etter ulukka. Figur 15 viser simulerte posisjonar i kollisjonsaugneblinken.

Figur 14: Tankbilen si ferd fram mot kollisjonspunktet. Illustrasjon: Rekon DA

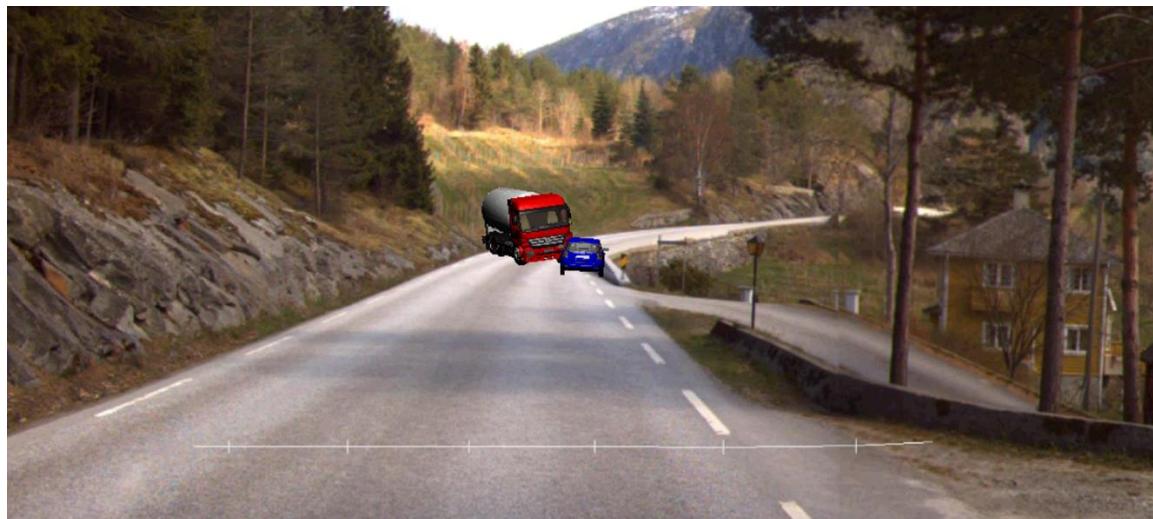
Figur 15: Simulerte posisjonar i kollisjonsaugneblinken. Illustrasjon: Rekon DA

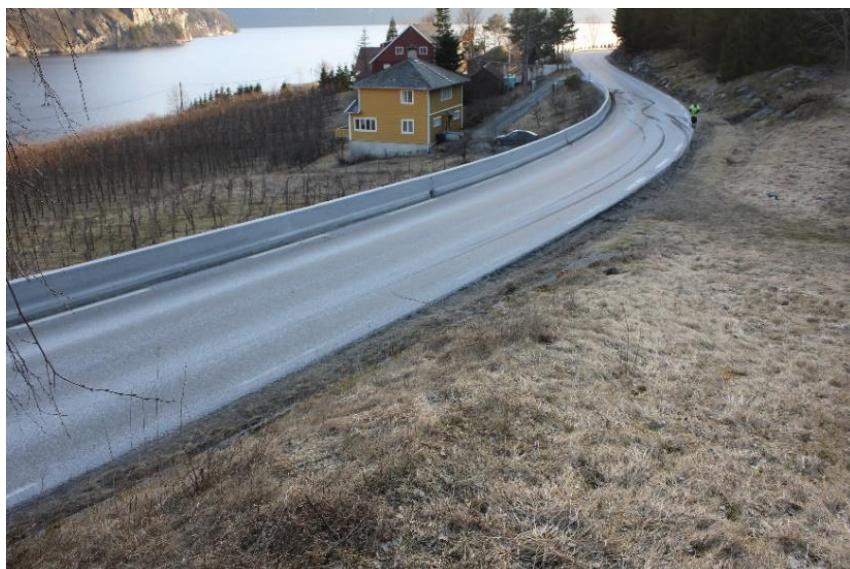
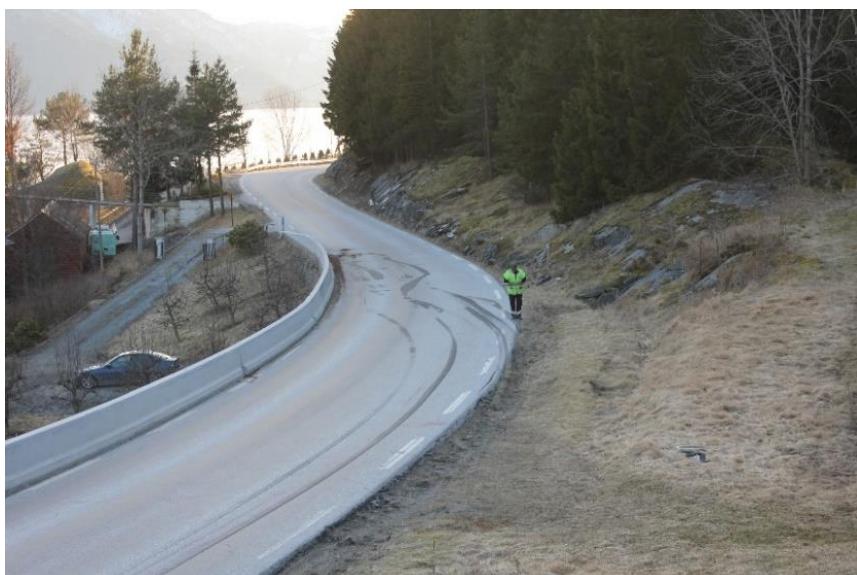
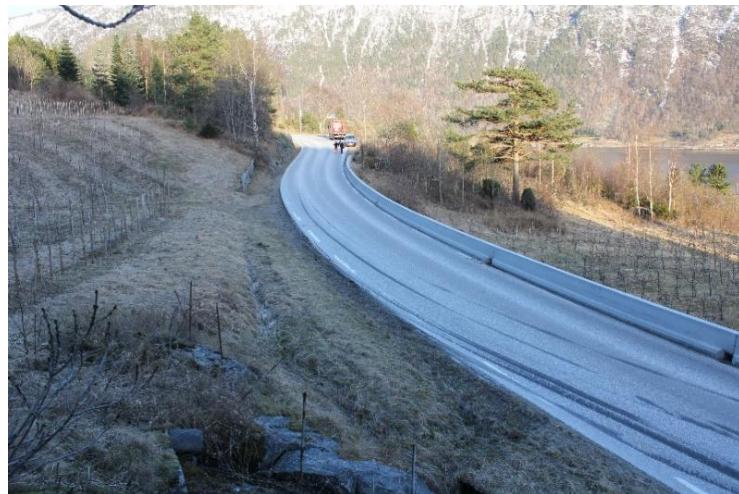
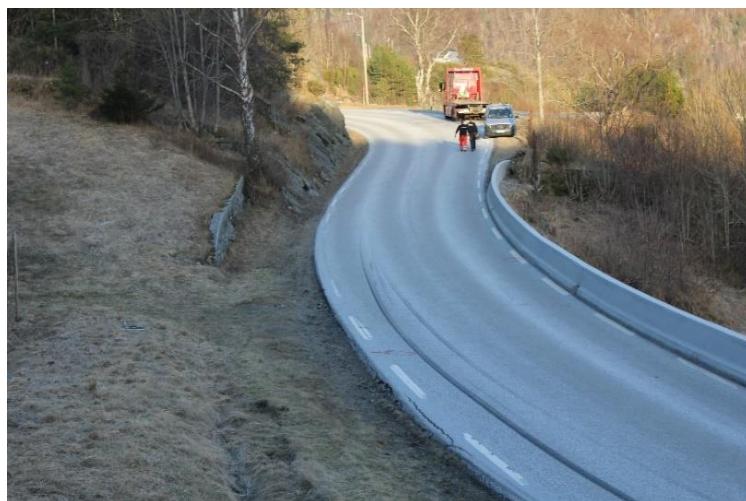
Illustrasjon 3 – 6 viser sporene på ulykkesstedet.

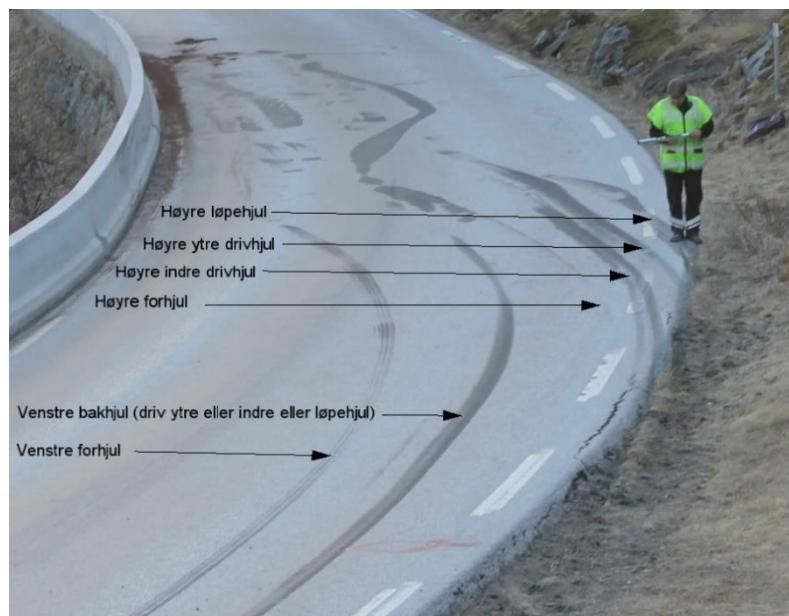
Illustrasjon 7. Foto: Vegvesenet

Illustrasjon 7 viser deler av illustrasjon 4 forstørret med vår tolking av hvilke hjul på tankbilen som har avsatt sporene.

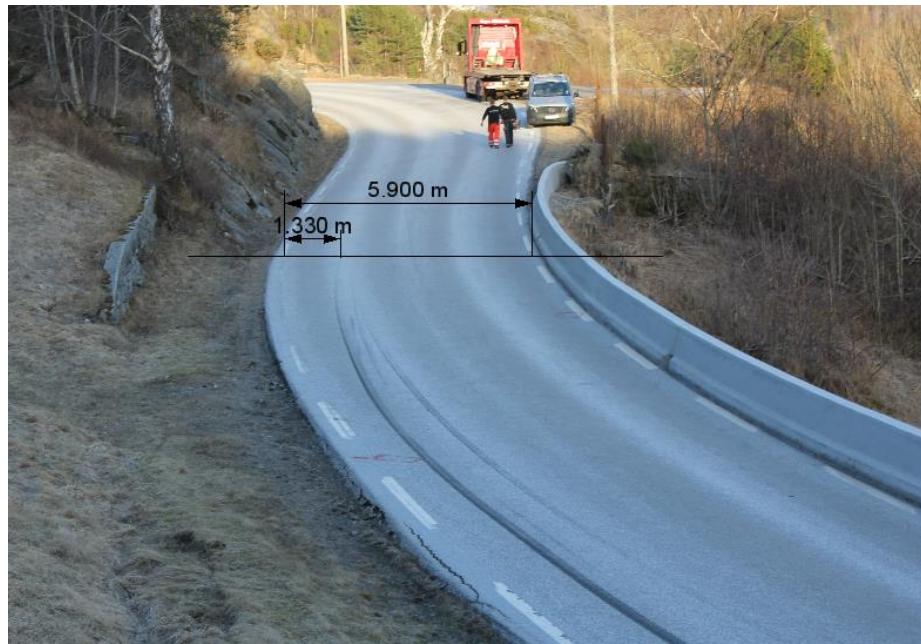
**Illustrasjon 9. Foto: Vegvesenet**

- Tankbilens front stoppet ved meter 2029,5
- Sporet etter tankbilens høyre løpehjul krysser kantlinjen på veg inn på vegen ved meter 2000
- Indre høyre drivhjul krysser kantlinjen på veg inn på vegen ved meter 1995
- Avstand fra kantlinje til spor etter venstre løpehjul ved meter 1995: Ca. 1,22 meter
- Avstand fra kantlinje til spor etter venstre forhjul ved meter 1995: Ca. 2,37 m
- Start spor etter venstre løpehjul ved meter 1950
- Høyrehjulene krysser asfaltkanten utover ved meter 1918
- Avstand fra betongkant til sporet etter tankbilens venstre forhjul rett før kollisjonspunktet ca. 1,85 meter
- Avstanden fra senter kantlinje til senter kantlinje er oppgitt til 5,9 meter
- Illustrasjon 9 viser utdrag av illustrasjon 6 hvor det er målt (basert på kantlinjeavstand på 5,9 meter) at sporet etter et av de venstre bakhjulene på tankbilen starter 1,33 meter fra høyre kantlinje.

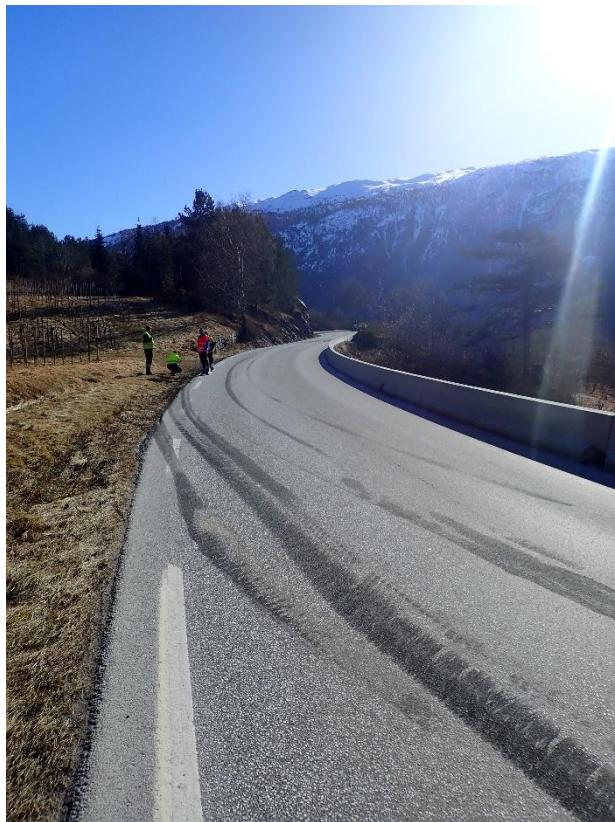
**Illustrasjon 11 Foto: SHT**

- Illustrasjon 11 viser pulserende avsetninger i siste del av sporet fra tankbilens venstre forhjul. Det vurderes at de klare pulseringene starter minst ca. 6 meter før meter 1995. Det legges derfor til grunn at tankbilen er bremset maksimalt herfra.

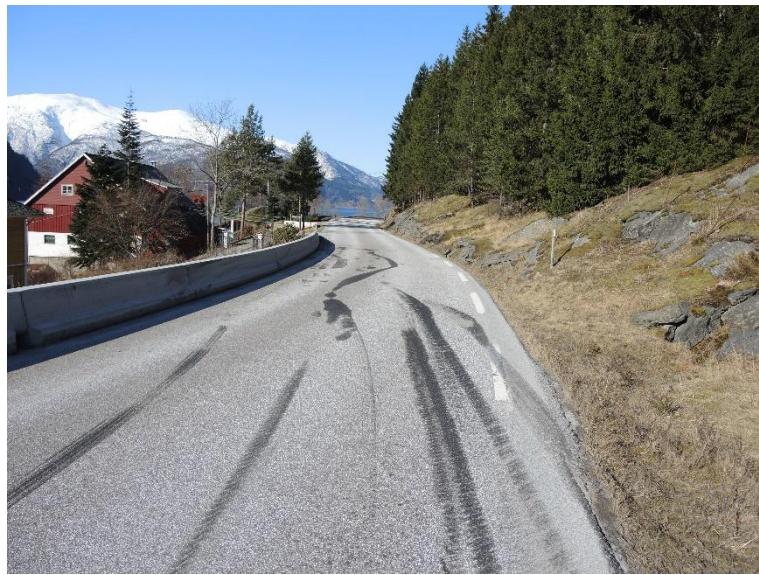
**Illustrasjon 13 Foto: SHT**

Illustrasjon 13 viser siste del av sporene fra tankbilen.

Sporet etter høyre løpehjul synes å endre karakter rett etter at det har krysset kantlinjen. Ut fra dette legges til grunn at hjulet var her ved starten av kollisjonen.

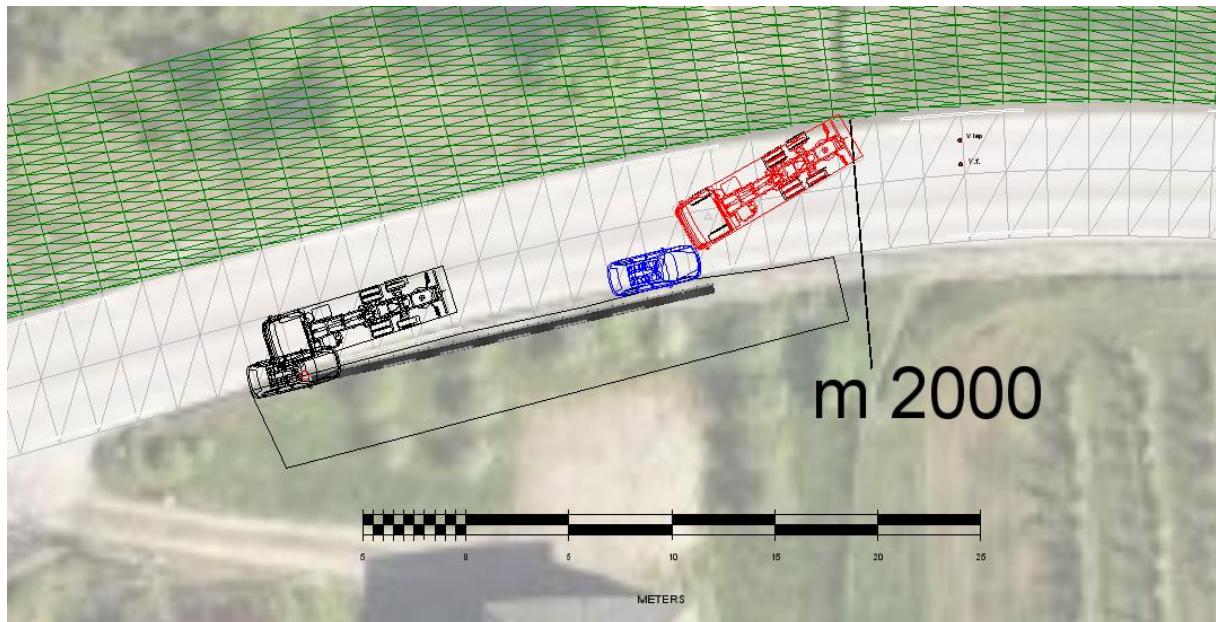
**Illustrasjon 14**

Illustrasjon 14 viser sannsynlige posisjoner på bilene ved starten av kollisjonen basert på illustrasjon 12 og 13 og skadene på bilene. Illustrasjonen viser også sluttposisjonene på bilene.

Tankbilen danner i kollisjonsposisjonen i illustrasjon 14 en vinkel med vegen på ca. 19 grader mot venstre.
