RAPPORT

Vei 2019/04

RAPPORT OM MØTEULYKKE MELLOM TO BUSSER PÅ FV. 450 VED NAFSTAD, ULLENSAKER 17. NOVEMBER 2017

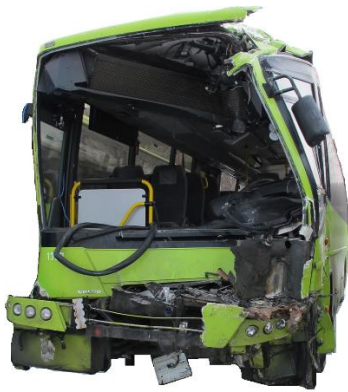
Fronten av den østgående bussen var presset ca. 1-1,3 meter bakover på førerplass. Dashbordet var presset inn, ratt og rattstamme var brukket og presset inn i førersetet. Førersetet var revet løs fra festene og skjøvet bakover gjennom bakveggen til første passasjer seterad bak B-stolpen på venstre side. Fronten av bussen var kappet på venstre side oppe og nede, rett på innsiden av sideveggen, og presset bakover. Den vestgående bussen hadde trengt inn over gulvnivå, inn mot det hevede passasjergulvet, vist i figur 4.

Figur 3: Skader i front på østgående buss. Foto: SHT

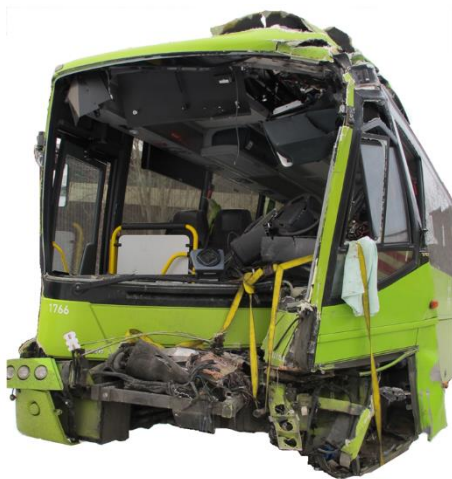
Fronten av den vestgående bussen var presset ca. 1-1,3 meter mot midten av bussen ved fører plass. Ratt og rattstamme var brukket og presset bakover, og dørkplate var knust. Førersetet og dashbordet var klemt inn mot venstre sidevegg. Fronten var kollapset i midten, og venstre sidevegg på førersiden var vridd inn mot midtgangen og bakover. Tverrbjelken ytterst til venstre på chassiset var kappet av i kollisjonen.

Figur 5: Skader i front på vestgående buss. Foto: SHT

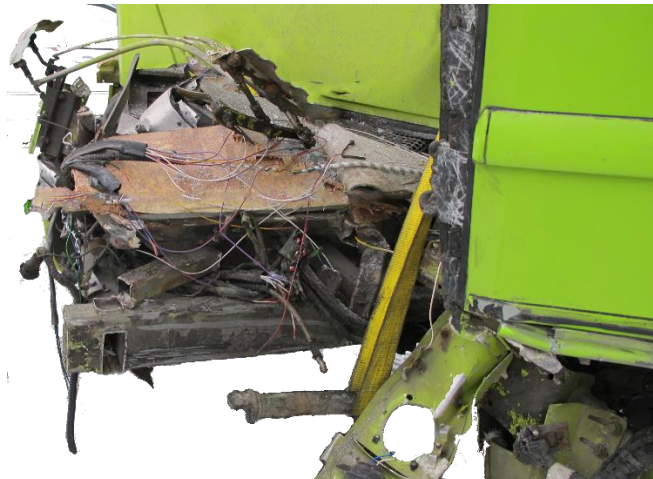
Figur 6: Avkappet tverrbjelke på venstre side, sett fra siden. Foto: SHT

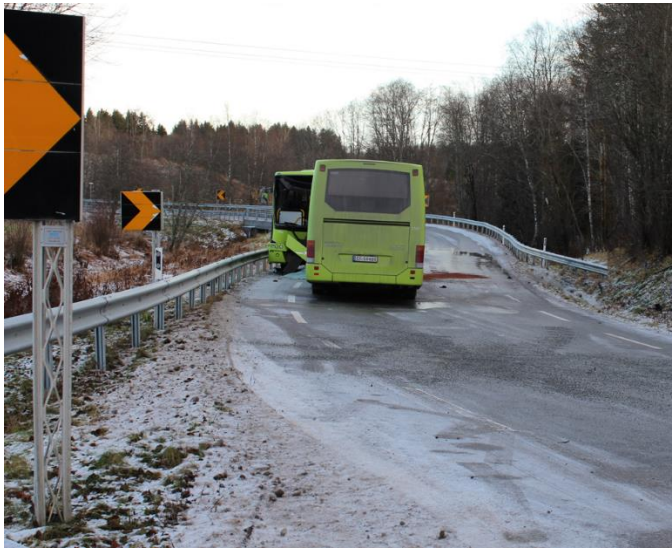
Ulykkesgruppen til Statens vegvesen var på ulykkesstedet ca. 50 minutt etter ulykken og utførte retardasjonsmålinger på ulykkesstedet. Veibanefriksjonen ble beregnet til 0,19. I følge politiet på stedet, var det en tynn ishinne som gjorde veien svært glatt, og redningsmannskapene måtte strø sand på stedet for å kunne jobbe. Politipatruljen på stedet beskrev at det var bar asfalt ved Nafstad øst for helningen. Figur 7 viser bilder av sluttposisjonene til bussene tatt i østlig retning. På denne figuren er det et tydelig rimfrost

Figur 7: Sluttposisjoner sett fra øst. Foto: Statens vegvesen

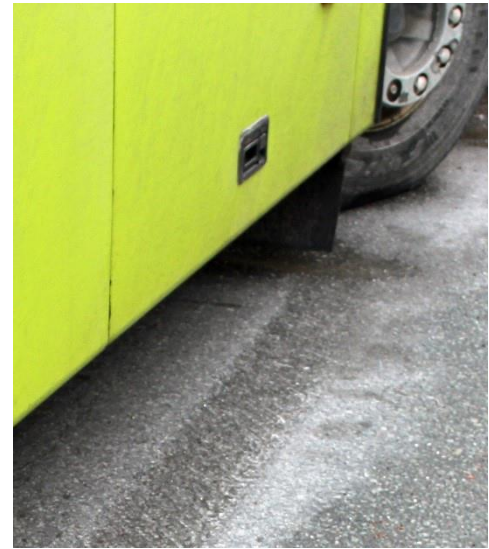
på begge sider av veien og i sideterrenget. Figur 8 viser skrensespor fra den østgående bussens høyre framhjul. Her er det mulig å se at hjulet er vinklet mot høyre, og at det er streker i asfalten i sporavsetningen etter grus. Her kan man også skimte ishinnen som er beskrevet av de som var på stedet.

Figur 8: Sporavsetning fra framhjul østgående buss. Foto: Statens vegvesen

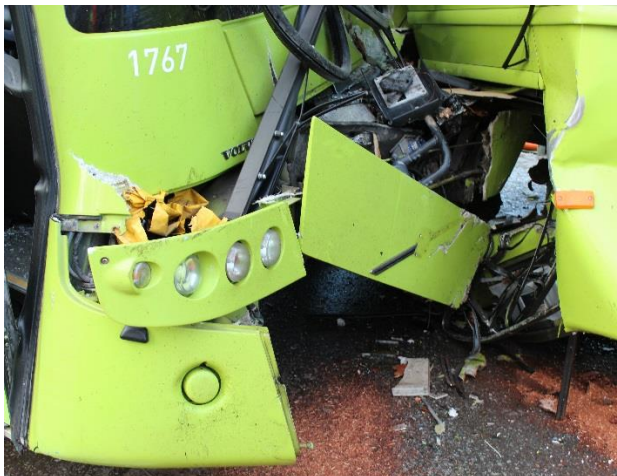
Figur 9: Overlapp og inntrenging mellom bussene på ulykkesstedet. Foto: Statens Vegvesen

Figur 9 viser overlapp og inntrengning mellom bussene i front, og figur 10 viser sluttposisjonen til bussene sett i vestlig retning.

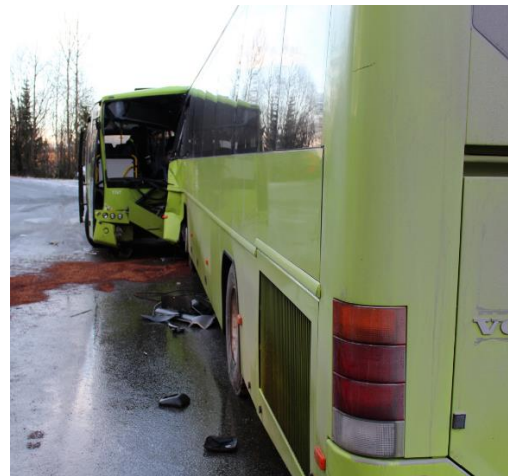
Figur 10: Sluttposisjoner sett fra vest. Foto: Statens vegvesen

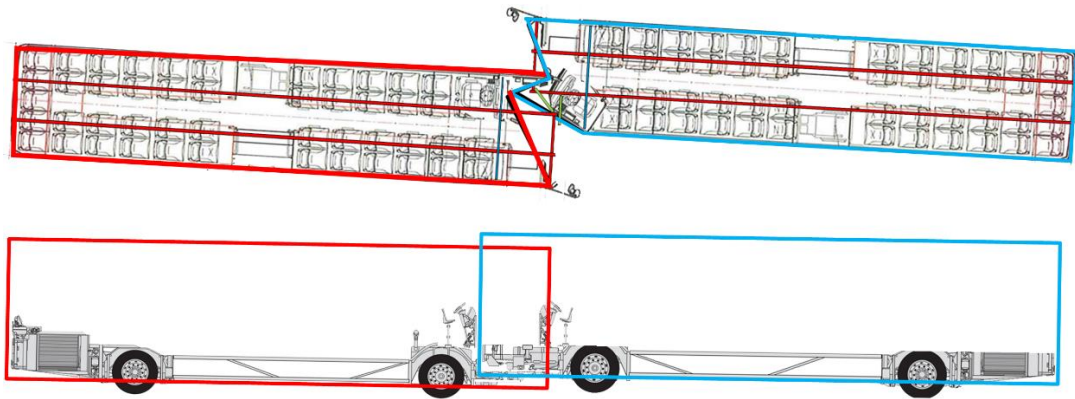
Figur 11: Fremstilling av inntrenging mellom østgående- og vestgående buss. Illustrasjon: SHT

Bussene frontkolliderte med hverandre med omtrent samme hastighet, ca. 33-34 km/t. Overlappen var ca. en meter mellom bussene i kollisjonen, men en liten vinkel mellom dem gjorde at utfallet ble forskjellig for førerne. A-stolpe på vestgående buss trengte rett inn i østgående buss på førerplass, noe som gjorde at føreren av østgående buss omkom umiddelbart. Sideveggen på vestgående buss var fortsatt intakt, og ble bøyd inn mot midten av bussen, og dette beskyttet føreren noe. Føreren av den vestgående bussen overlevde ulykken med meget alvorlige skader.

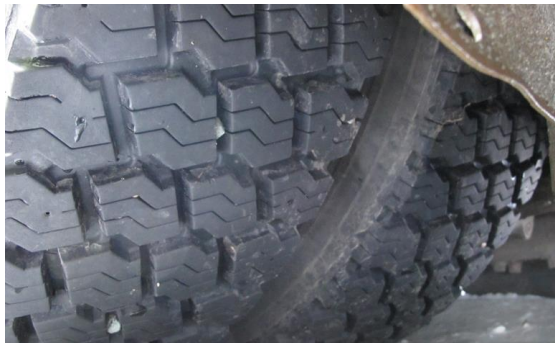
Bussen hadde dekk av type Pirelli, FW-01 295/80 R22.5 på framakselen. Det var vinter/helårsdekk med langsgående hoveddriller og en mønsterdybde på ca. 10-11 mm. Dekkene på bakaksel var regummiiert med et Nokian-mønster som var knastete, med ca. 17 mm mønsterdybde.

Figur 15: Dekkene på bakakselen til østgående buss. Foto: SHT

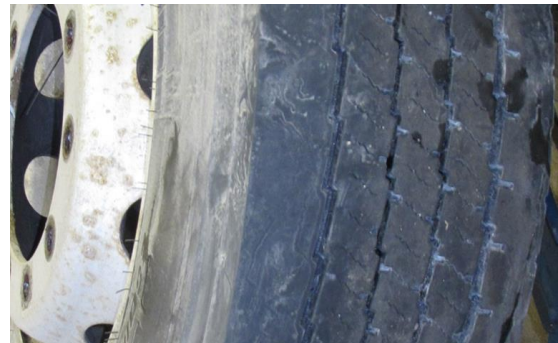
Figur 16: Et av dekkene på framaksel til østgående buss. Foto: SHT

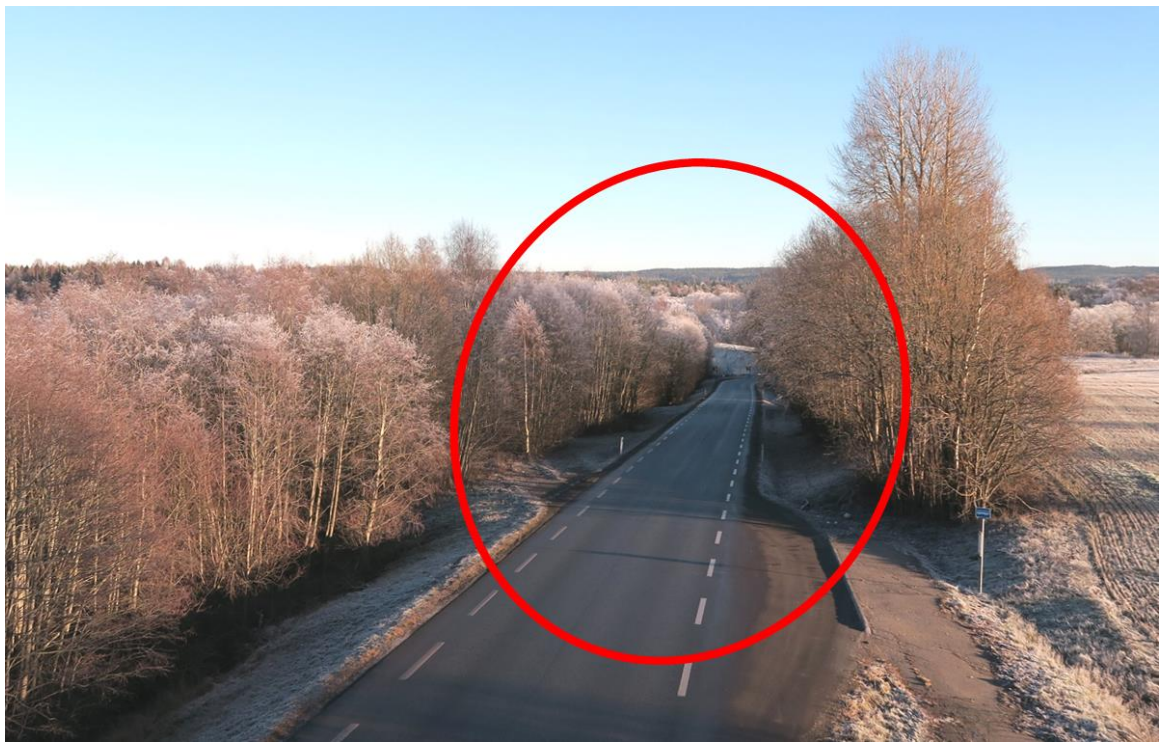
Solforholdene ved Nafstadhelningen på senhøsten, gjør at veibanen kommer i skyggen av vegetasjon omtrent fra bussholdeplassen «Molstad» vest for ulykkesstedet, og ned hele helningen gjennom s-kurven fram mot der ulykken inntraff, som vist i figur 20.

Figur 20: Skyggeområde sett østover fra Molstad bussholdeplass ned langs Nafstadhelningen mot høyrekurven. Bildet er tatt kl. 1230, 26. november 2018 i minusgrader. Foto: SHT

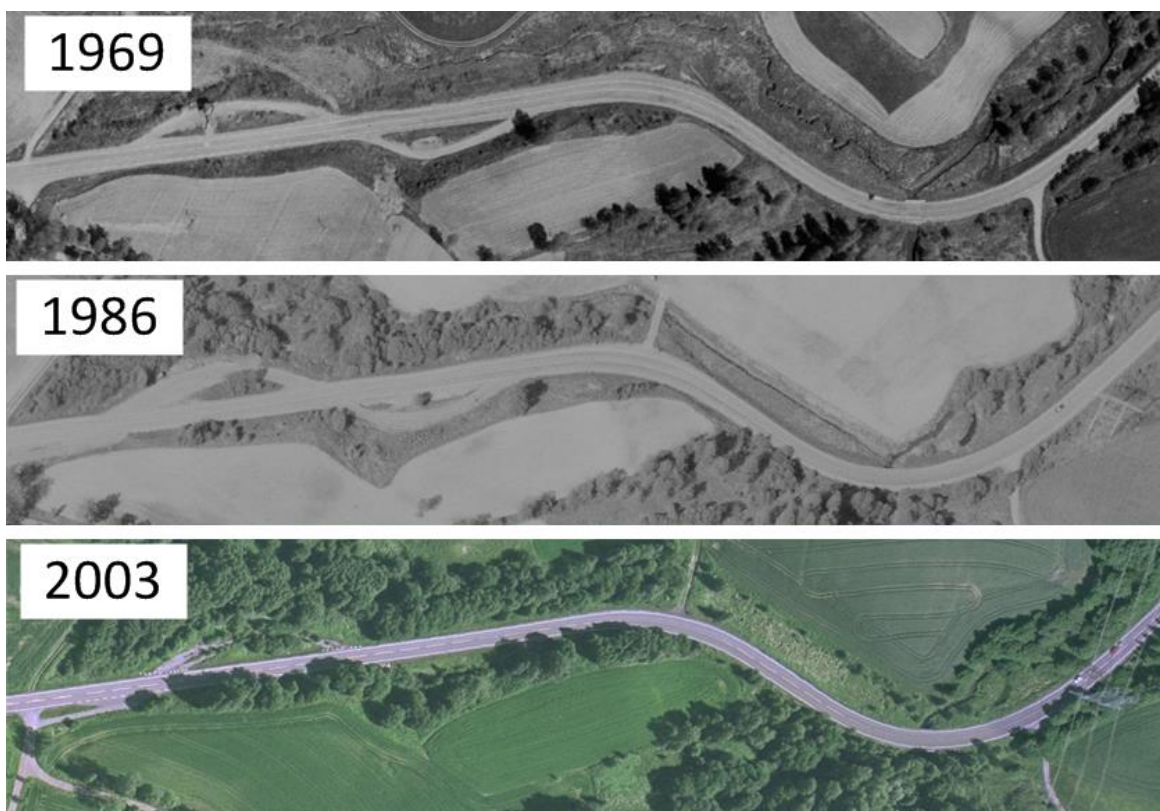
Fra 1969 var det ingen vegetasjon på sørsiden av veien, men i perioden mellom 1986 og 2003, etablerte det seg et lite skogholt slik det fremstår i dag, se flyfotoene i figur 21.

Figur 21: Utvikling av vegetasjon ved Nafstadhelningen, 1969 til 2003. Foto: Norge i bilder

Skogholtet på sørsiden av helningen har ikke alltid vært tilstede. Flyfoto viser at lett skog har vokst fram langs Nafstadhelningen fra 1986. Trærne har etter hvert bidratt til mer skygge på veibanen, noe som har ført til økt risiko for rim og frostdannelse under gitte værforhold. SHT vurderer at dette også påvirker sikkerheten langs denne strekningen.

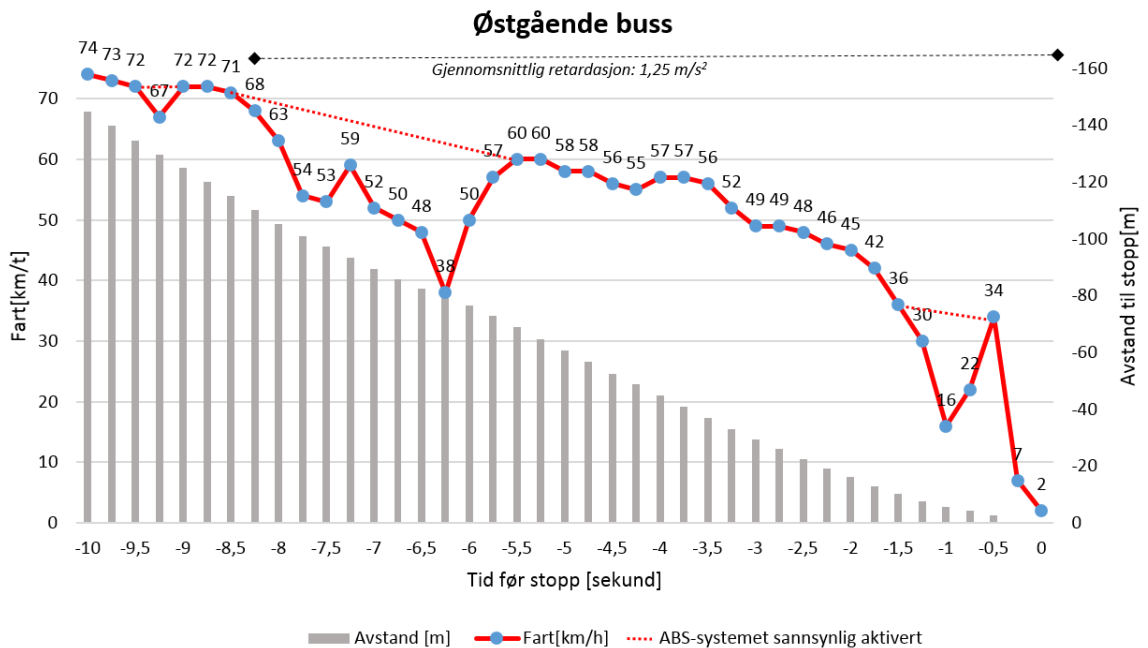
Østgående buss hadde en fart på litt under 80 km/t på sletten vest for Nafstadhelningen. Som vist i figur 24 hadde bussen redusert hastigheten til ca. 74 km/t i helningen, ca. 150 meter før ulykkespunktet. Midtveis nedover Nafstadhelningen er det en markert endring i kurven i hastighetsgrafene, 8,5 sekund før ulykken. Det er sannsynlig at dette skyldes at ABS systemet aktiverte og blokkerte bakhjulene. Dette indikerer nødbremming i ca. 2,5 sekund (markert med stiplet rød linje). Ca. 60 meter før kollisjonen, kom bussen inn i høyrekurven med en hastighet på ca. 58 km/t. Gjennom kurven var nedbremsingen stabil, frem til ca. 1 sekund før kollisjonen, til det igjen er tegn på nødbremming. Basert på registreringene er det anslått at østgående buss kolliderte i ca. 34 km/t.

Figur 24: Registrert hastighet- og avstandsdata til den østgående bussen i de siste 10 sekundene før kollisjonen. Illustrasjon: SHT

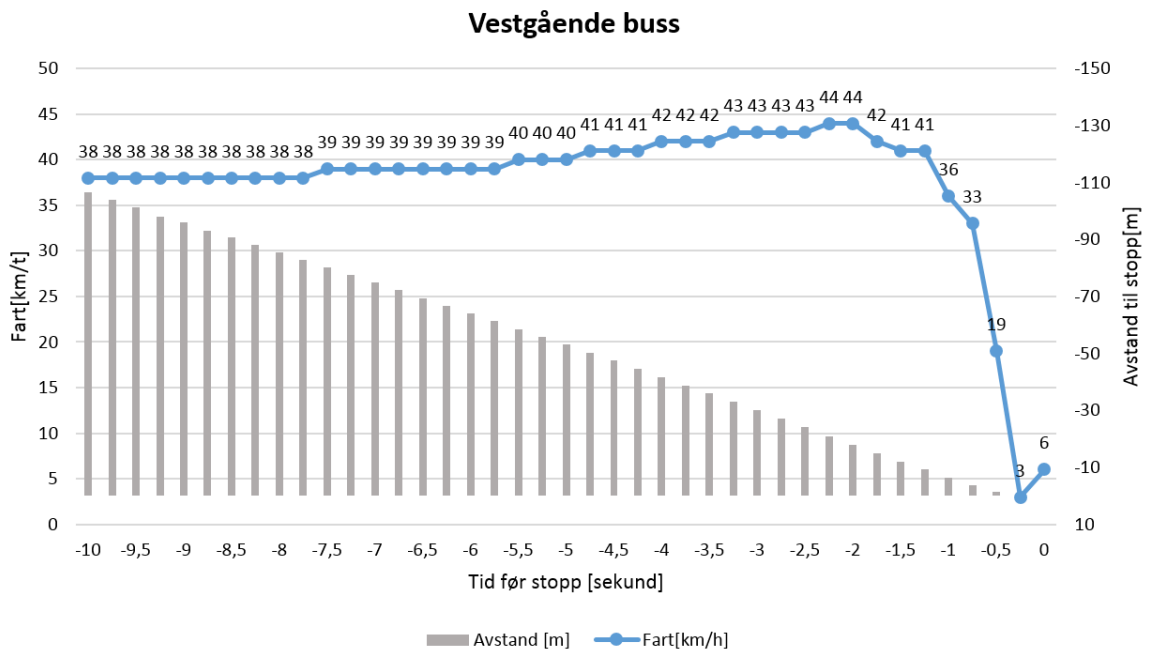
Vestgående buss kjørte jevnt i ca. 40 km/t frem til ca. 1 sekund før kollisjonen. Basert på registreringene er det anslått at vestgående buss kolliderte i ca. 33 km/t.

Figur 25: Registrert hastighet- og avstandsdata til den vestgående bussen i de siste 10 sekundene før kollisjonen. Illustrasjon: SHT
